**EFETIVIDADE DO USO DA BIOMANTA DE FIBRA DE COCO NOS  
TALUDES DA BA 535 (VIA PARAFUSO), CAMAÇARI, BAHIA.**

**MONOGRAFIA DE ESPECIALIZAÇÃO**

Avaliar a efetividade da implantação das biomantas de fibra de coco nos taludes de corte implantados no processo de duplicação da Rodovia BA 535 (Via Parafuso), Camaçari, Bahia, após quase cinco anos.

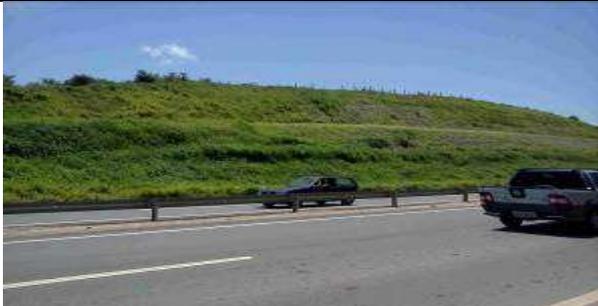
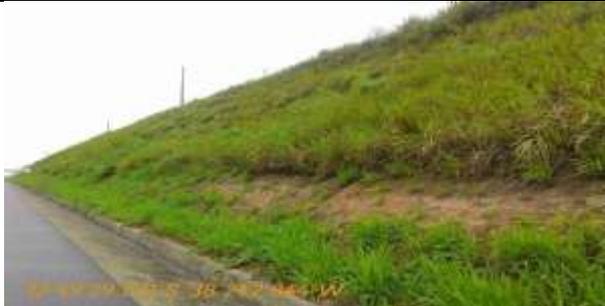
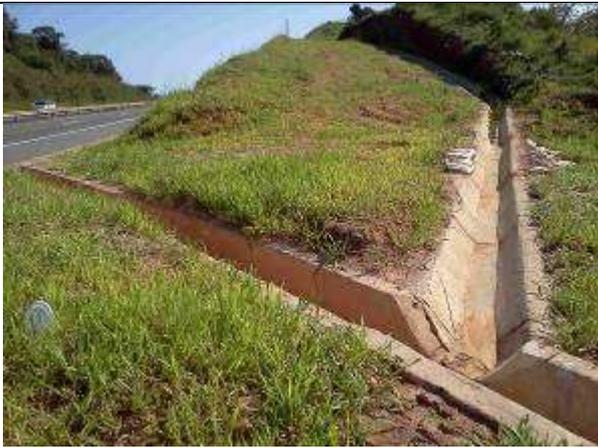
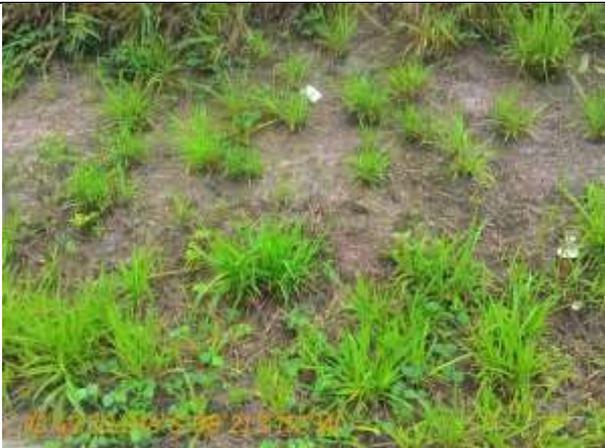
#### **Quadro 1 – Caracterização do Talude de Corte 01 (TC - 01)**

O TC - 01 apresentava em 2013 uma cobertura vegetal uniforme, com dispositivos de drenagem pluvial corretamente implantados, dimensionados e em bom estado de manutenção, porém nesta nova avaliação foi possível observar vários pontos aonde a cobertura vegetal não conseguiu fixar adequadamente, não resistindo ao longo destes quase 5 anos, como se pode notar no Quadro 01.

Vista lateral do talude com vista de 01 banquetas (2013)			Vista lateral do talude (2018)

Canaletas de drenagem pluvial (extremidade do talude) (2013)			Detalhe da cobertura vegetal do talude (2018)

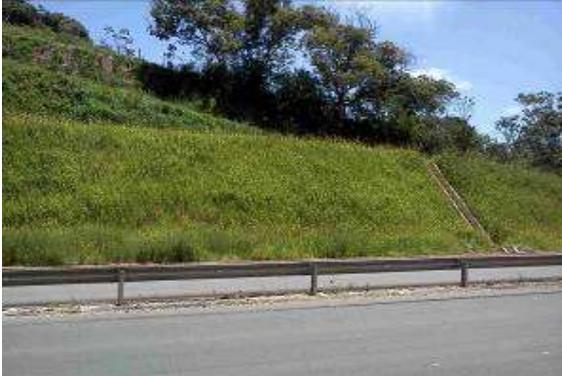
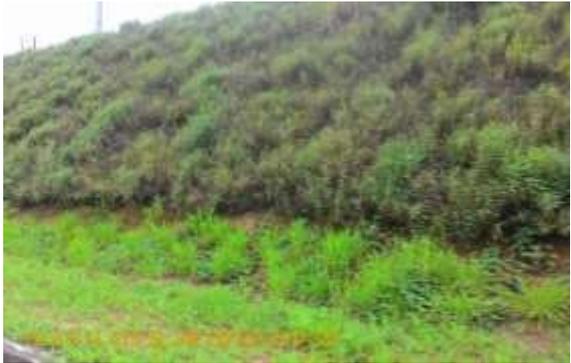
**Quadro 2 – Caracterização do Talude de Corte 02 (TC - 02)**

Vista lateral do talude com vista de 01 banqueteta			Vista lateral do talude (2018)

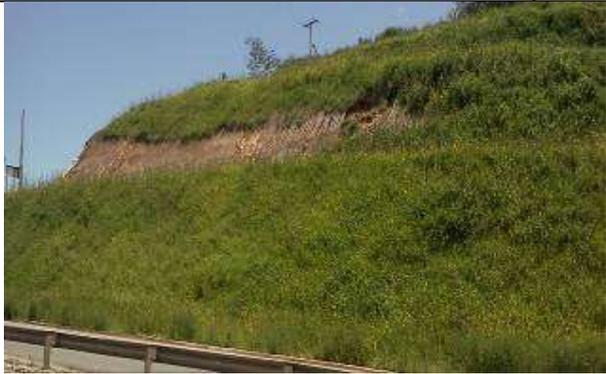
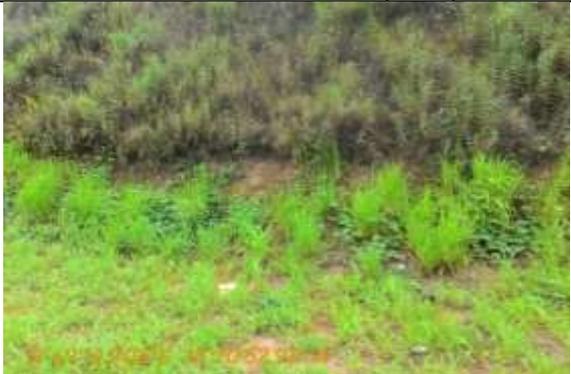
O TC - 02 apresentava em 2013 uma cobertura vegetal uniforme, sendo que em um dos pontos a biomanta de fibra de coco rasgou, o que fez com que a mesma não pudesse realizar a finalidade a que foi destinada, ocasionando uma erosão nesta região. Contudo, nesta nova avaliação observou-se que a erosão foi corrigida nesse intervalo de quase 5 anos e a cobertura vegetal pôde crescer de forma satisfatória. É importante citar a presença de vegetação heterogênea na base do talude, o que evidencia que somente uma parte das espécies vegetais do mix gramíneas/leguminosas, vingou, nesse caso basicamente as gramíneas vingaram, como é possível notar no Quadro 02.

Biomanta rasgada e a formação de erosão			Detalhe da vegetação do talude (2018)

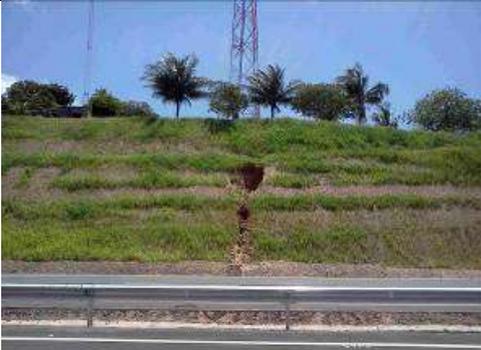
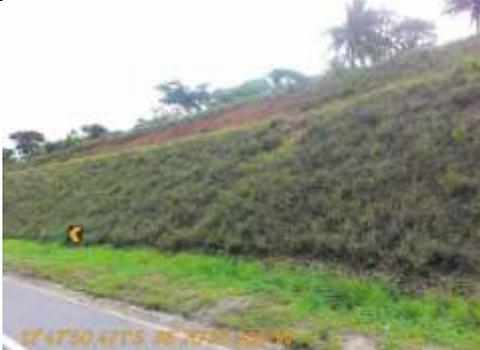
**Quadro 8 – Caracterização do Talude de Corte 08 (TC - 08)**  
**Fonte: Matos (2013) e Autoria Própria.**

O TC - 08 apresentava em 2013 uma cobertura vegetal relativamente uniforme na sua área como um todo, porém com regiões onde não havia ocorrido um crescimento satisfatório da cobertura vegetal. Na ocasião foi constatada a formação de uma voçoroca proveniente do processo erosivo ocorrido em uma determinada região do talude. Na atual avaliação, foi constatado que tal voçoroca foi parcialmente tratada, salvo com uma região ainda erodida na parte superior da banqueteta do talude. Na parte inferior do mesmo foi possível verificar a presença de vegetação heterogênea. Ainda não se evidenciou a presença de dispositivos de drenagem implantados no talude, salvo pela canaleta de drenagem implantada no pé do talude, como descrito no Quadro 08.

Vista lateral do talude evidenciando uma voçoroca (2013)	Vista lateral do talude evidenciando a voçoroca parcialmente corrigida e revegetada (2018)

<b>Talude de Corte 08 (TC - 08) – Sentido: CEASA (Simões Filho) – Camaçari</b>					
Localização (km):	5,20 LE	Extensão (m):	360	Altura total (m):	13
Coordenadas:	12° 47' 58.673" S		38° 20' 41.094" W		
Inclinação (V : H):	1,5 : 1	Inclinação (graus):	60	Banquetas utilizadas:	Não
Vegetação aplicada:	Gramíneas: Capim Braquiária, Capim Gordura + Leguminosa: Calopogônio				
Solos que o compõe:	Silte argiloso				
Necessidade de outras intervenções técnicas?	Avaliar a implantação de uma descida d'água no exato local da ocorrência da voçoroca

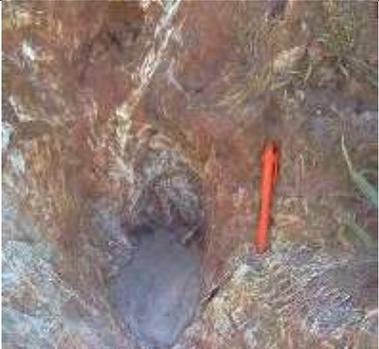
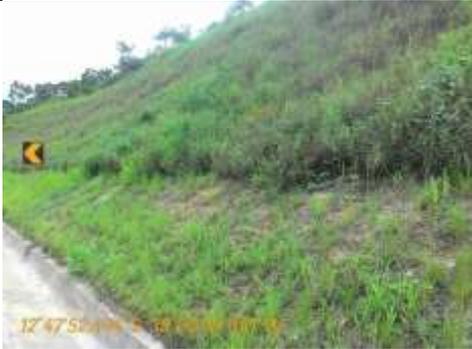
Detalhe da parte inferior da voçoroca formada no talude (2013)	Detalhe da cobertura vegetal do talude (2018)

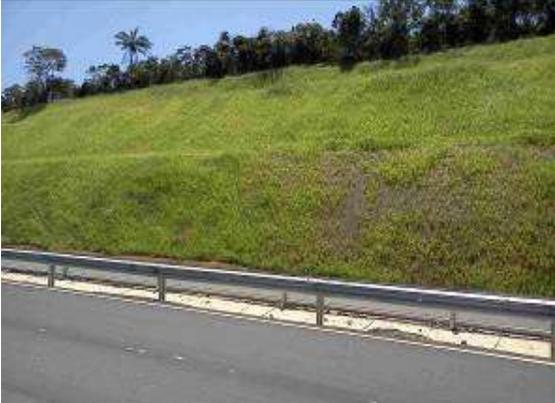
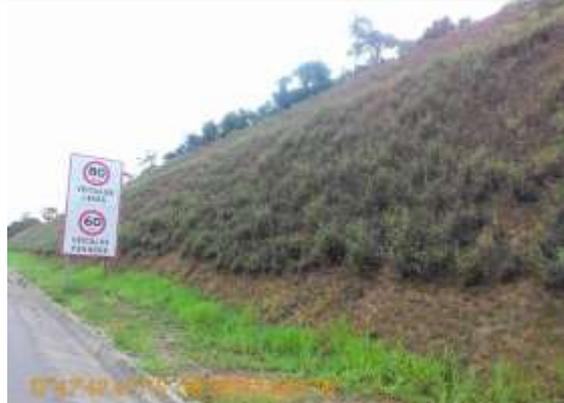
O TC - 10 apresentava em 2013 uma cobertura vegetal que poderia ser considerada uniforme, com ressalva para algumas regiões onde não houve uma cobertura vegetal eficiente, situação ainda evidenciada nessa nova avaliação, porém em menor escala, já que foi possível constatar o desenvolvimento de espécies vegetais nestas regiões. Nesta nova avaliação os dispositivos de drenagem pluvial se encontravam na mesma situação da avaliação anterior: corretamente implantados, dimensionados adequadamente e em bom estado de manutenção, como é observado no Quadro 10.

Vista lateral do talude evidenciando as 02 banquetas (2013)			Vista lateral do talude (2018)

<b>Talude de Corte 10 (TC - 10) – Sentido: CEASA (Simões Filho) – Camaçari</b>					
Localização (km):	5,70 LE	Extensão (m):	270	Altura total (m):	13
Coordenadas:	12° 47' 42.858" S		38° 20' 23.407" W		
Inclinação (V : H):	1,5 : 1	Inclinação (graus):	60	Banquetas utilizadas:	02
Vegetação aplicada:	Gramíneas: Capim Braquiária, Capim Gordura + Leguminosa: Calopogônio				
Solos que o compõe:	Silte argiloso				
Necessidade de outras intervenções técnicas?		Revegetação dos pontos com falha na cobertura vegetal

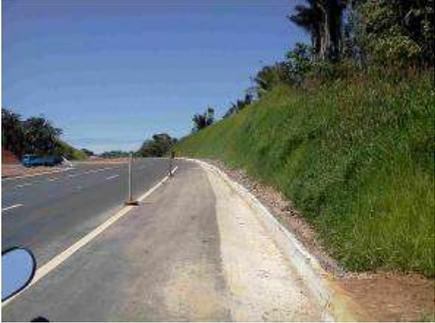
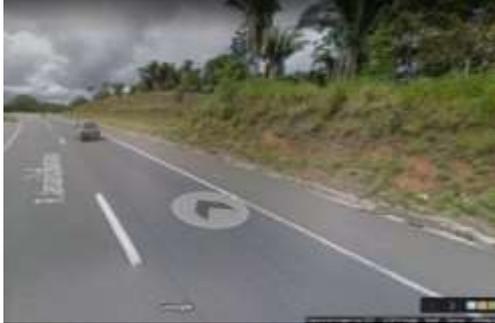
**Quadro 12 – Caracterização do Talude de Corte 12 (TC - 12) e 13 (TC - 13)**

Vista lateral do talude (2013)			Vista lateral do talude (2018)

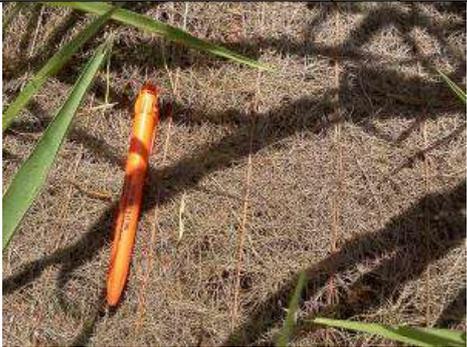
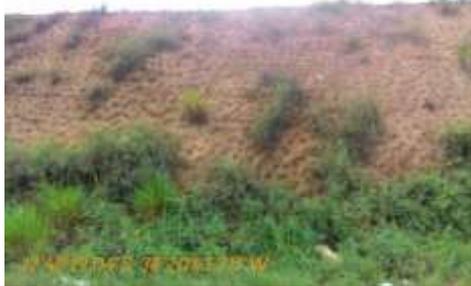
O TC - 12 apresentava em 2013 uma cobertura vegetal uniforme. Na ocasião boa parte dos dispositivos de drenagem estava em fase de implantação, com exceção da canaleta de drenagem do pé do talude que se encontrava finalizada. Por conta da intervenção feita no intuito de alargar a pista em decorrência da “rótula” do retorno, o TC - 12 teve parte do seu maciço alterado, reduzindo sua largura transversal em relação à pista, reduzindo sua altura e sendo incorporado ao TC – 13, com o intuito de aproveitar o solo retirado do TC - 12. Por conta disso, a vegetação, especialmente na crista do talude, praticamente não conseguiu se desenvolver após essa alteração, deixando esta região sujeita à erosões pela falta da proteção da camada vegetal, como visto no Quadro 12.

Detalhe da biomanta de fibra de coco (2013)			Inexistência da vegetação aplicada no talude (2018)

<b>Talude de Corte 12 (TC - 12) e 13 (TC - 13) – Sentido: CEASA (Simões Filho) – Camaçari</b>					
Localização (km):	6,20 LD	Extensão (m):	220	Altura total (m):	05
Coordenadas:	12° 48' 19.04" S		38° 20' 43.711" W		
Inclinação (V : H):	1,5 : 1	Inclinação (graus):	60	Banquetas utilizadas:	Não
Vegetação aplicada:	Gramíneas: Capim Braquiária, Capim Gordura + Leguminosa: Calopogônio				
Solos que o compõe:	Silte argiloso				
Necessidade de outras intervenções técnicas?	Revegetação dos pontos com falha na cobertura vegetal, especialmente na crista do talude

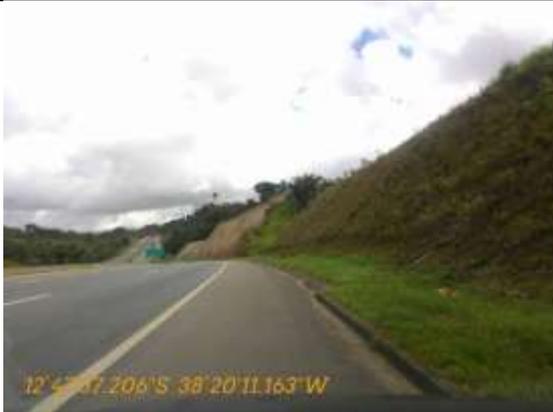
**Quadro 13 – Caracterização do Talude de Corte 14 (TC - 14)**

Detalhe de uma das covas abertas para a acomodação da solução aquosa utilizada na hidrossemeadura (2013)	Detalhe da vegetação encontrada no talude (2018)

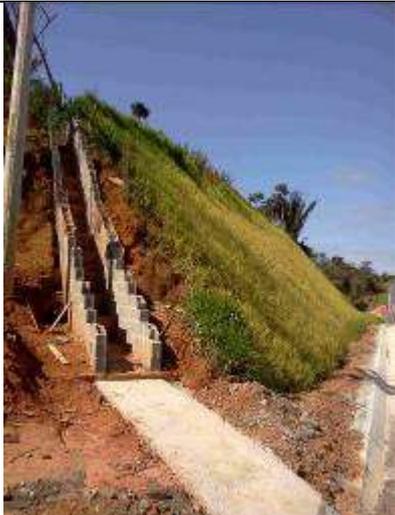
**Quadro 16 – Caracterização do Talude de Corte 17 (TC - 17)**

Vista lateral do talude e detalhe da implantação de escada d'água para drenagem pluvial em sua extremidade (2013)			Descida d'água já implantada, conduzindo as águas pluviais para um corpo hídrico local (2018)

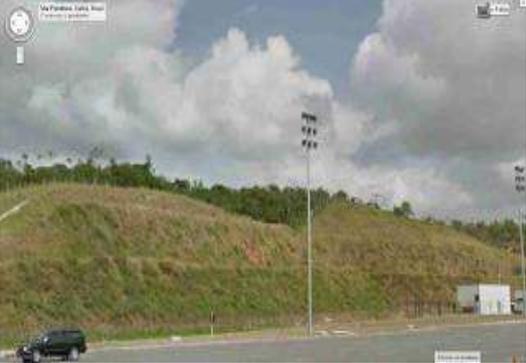
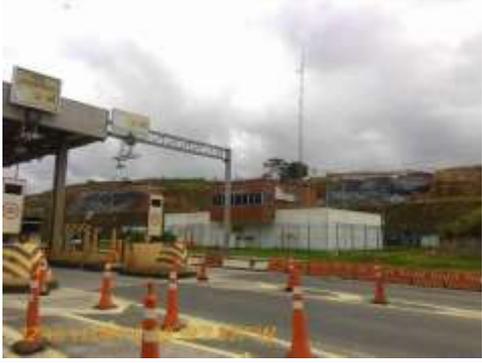
O TC - 23 apresentava em 2013 uma vegetação uniforme, porém em uma determinada região do mesmo havia ocorrido uma erosão, que foi recuperada com a utilização de Capim Vetiver e biorrolo de fibra de coco. Os dispositivos de drenagem pluvial deste talude se encontravam implantados e bem dimensionados. Nesta nova visita foi observado que a área antes erodida, se encontrava recuperada e sem vestígios do ocorrido, porém em alguns pontos do pé do talude havia uma faixa sem cobertura vegetal satisfatoriamente implantada. Também foram observados dois locais da superfície do mesmo aonde foram feitas escavações para retirada de solo, sendo estes cobertos com lona plástica, conforme relatado no Quadro 22.

Vista lateral do talude evidenciando um local de erosão (2013)	Vista lateral do talude evidenciando as intervenções atuais (2018)

<b>Talude de Corte 23 (TC - 23) – Sentido: CEASA (Simões Filho) – Camaçari</b>				
Localização (km):	8,90 LE	Extensão (m):	480	Altura total (m): 30
Coordenadas:	12° 46' 43.035" S		38° 19' 8.97" W	
Inclinação (V : H):	1,5 : 1	Inclinação (graus):	60	Banquetas utilizadas: 02
Vegetação aplicada:	Gramíneas: Capim Braquiária, Capim Gordura + Leguminosa: Calopogônio			
Solos que o compõe:	Silte argiloso			
Necessidade de outras intervenções técnicas?	Revegetação dos pontos com falha na cobertura vegetal, especialmente no pé do talude. Ao finalizar a escavação de solo, providenciar o reescalonamento da inclinação dos pontos, atentando à proporção e posteriormente proceder a hidromesmeadura nos mesmos

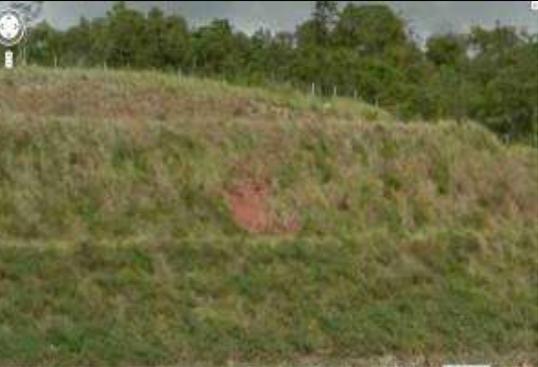
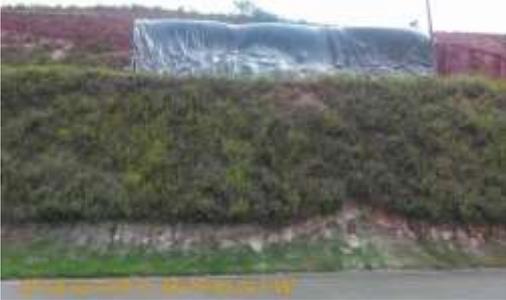
**Quadro 22 – Caracterização do Talude de Corte 23 (TC - 23)**

Detalhe do local erodido (2013)	Detalhe de um dos locais onde está sendo realizada uma movimentação de terra (2018)
