**ESTUDO DE CASO: LEVANTAMENTO DAS PATOLOGIAS EM
FACHADAS DE HABITAÇÕES POPULARES E SUA INFLUÊNCIA NA
PERDA DE VALOR DAS EDIFICAÇÕES**

TRABALHO DE CONCLUSÃO DE CURSO

Estudo de Caso: Levantamento das patologias em fachadas de habitações populares e sua influência na perda de valor das edificações

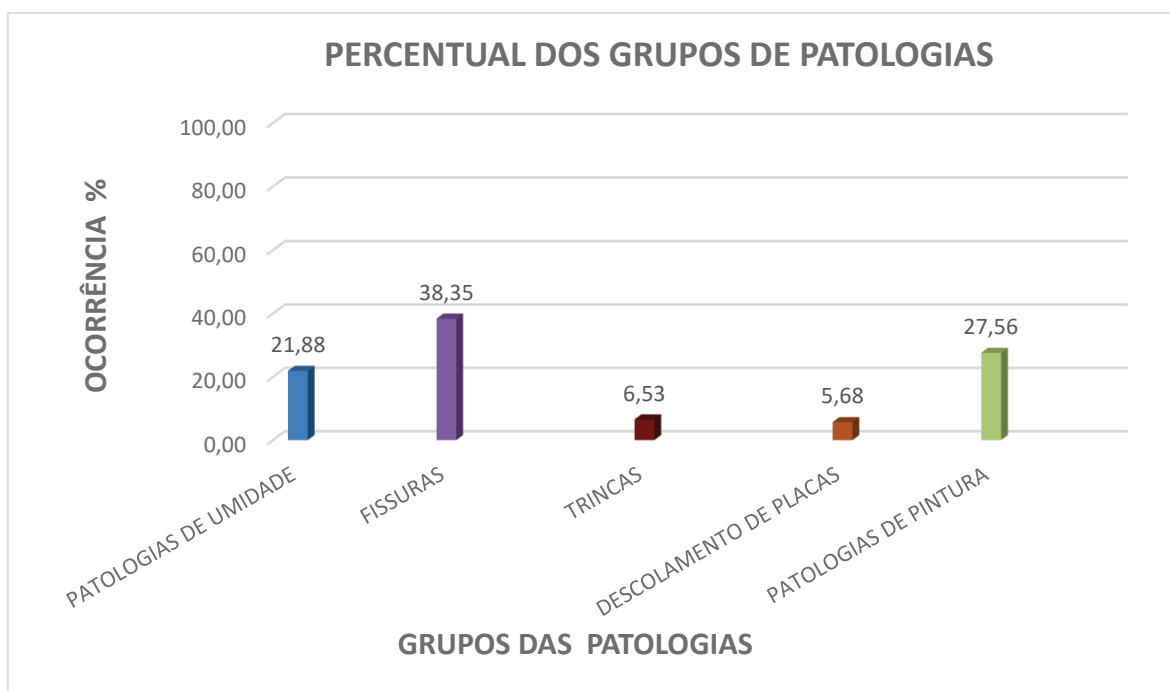
Figura 22 – Percentual de cada grupo de patologias.

Analisando a Figura 22, pode-se comprovar que o grupo de patologias das fissuras superou os outros grupos com 38,35 % de ocorrência. Em segundo lugar tem-se o grupo das patologias de pintura, com 27,56 % de ocorrência, seguido pelas patologias do grupo referente à umidade com 21,88 %. Trincas e descolamentos apresentaram a menor incidência.

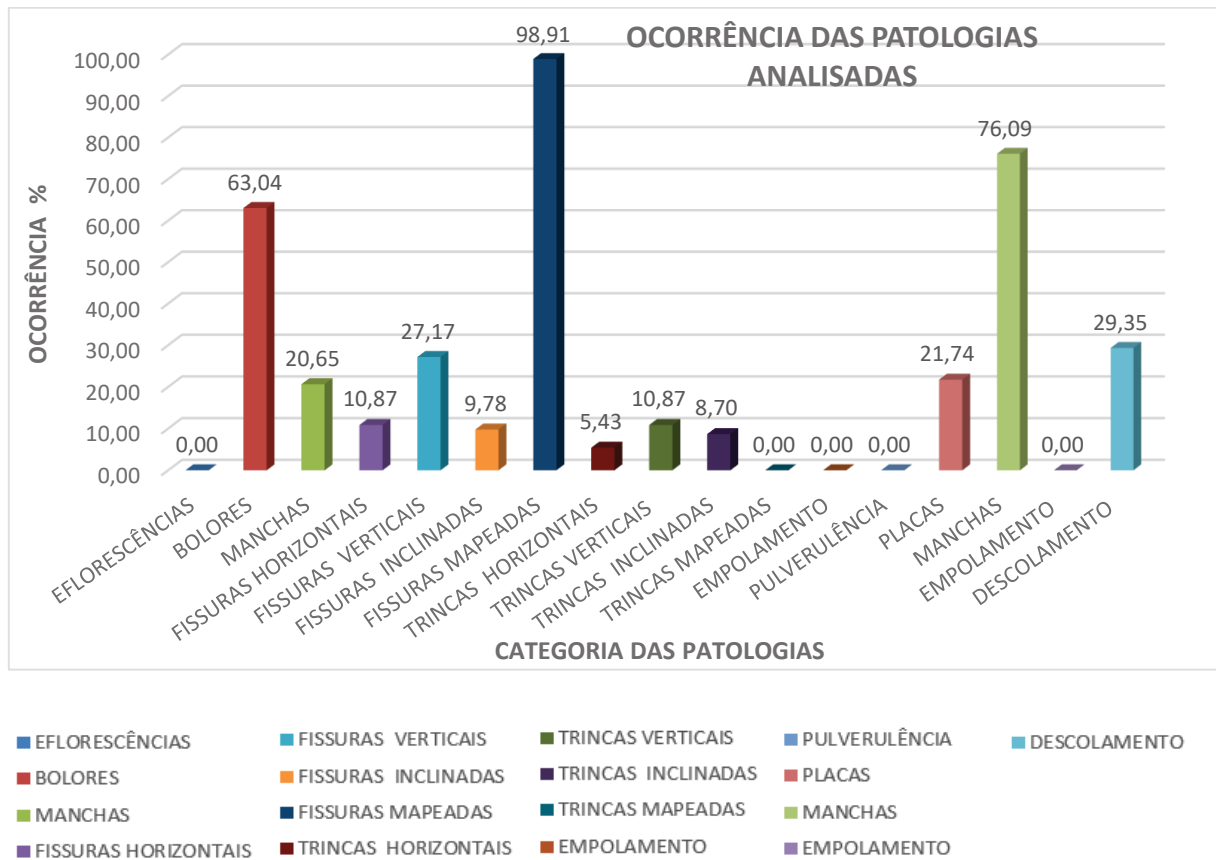
Figura 23– Ocorrência patológica nas edificações.

A Figura 23 apresenta os valores de incidência de cada uma das patologias encontradas nas edificações. É possível perceber que praticamente todas as casas apresentaram fissuras (98,91 %). Manchas na pintura foram encontradas em 76,09% das casas, enquanto bolor esteve presente em 63,04%. Esses três tipos de patologias foram as que apresentaram os maiores valores de incidência nas edificações.

Como pode ser constatado na Figura 23, algumas patologias não foram encontradas nas casas analisadas, como eflorescência, trincas mapeadas, empolamento do revestimento, pulverulência e empolamento da pintura.

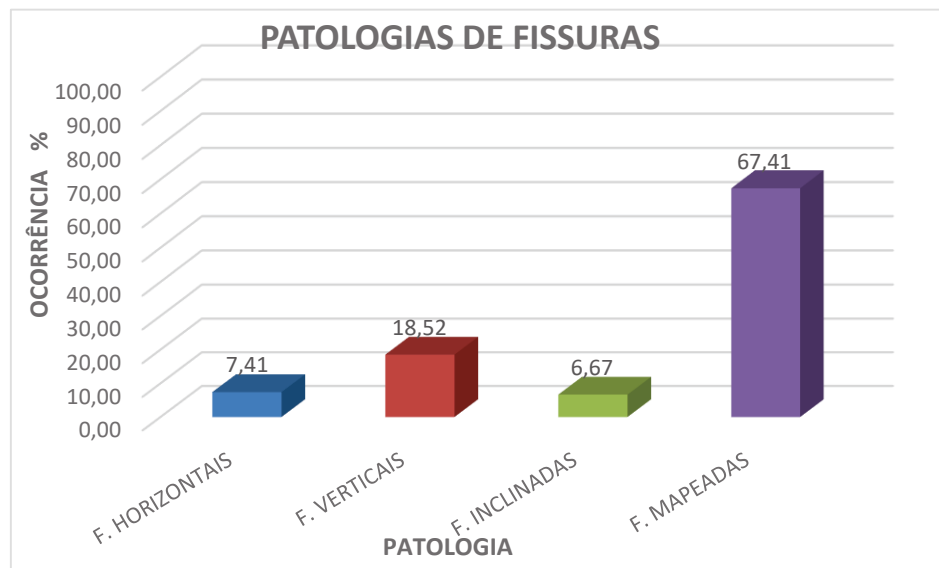
Figura 30 – Ocorrências de tipos de fissuras.

A Figura 30 apresenta o percentual de ocorrência de cada tipo de fissura, onde pode ser constatada a predominância das fissuras mapeadas.

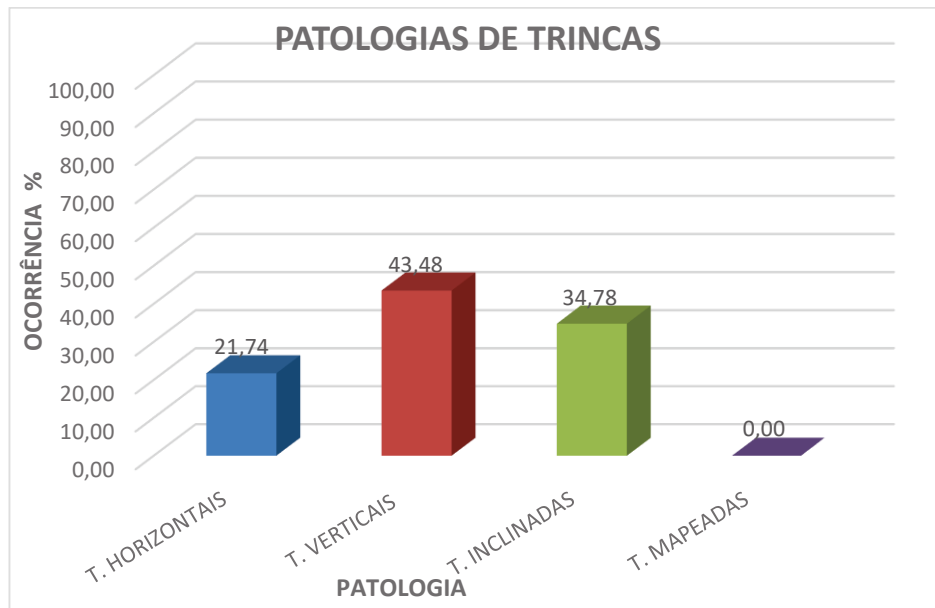
Figura 31– Ocorrências de tipos de trincas.

Já para as trincas, a Figura 31 apresenta o percentual de ocorrência para cada tipo de patologia encontrada, onde é possível perceber a maior presença de trincas verticais e inclinadas.

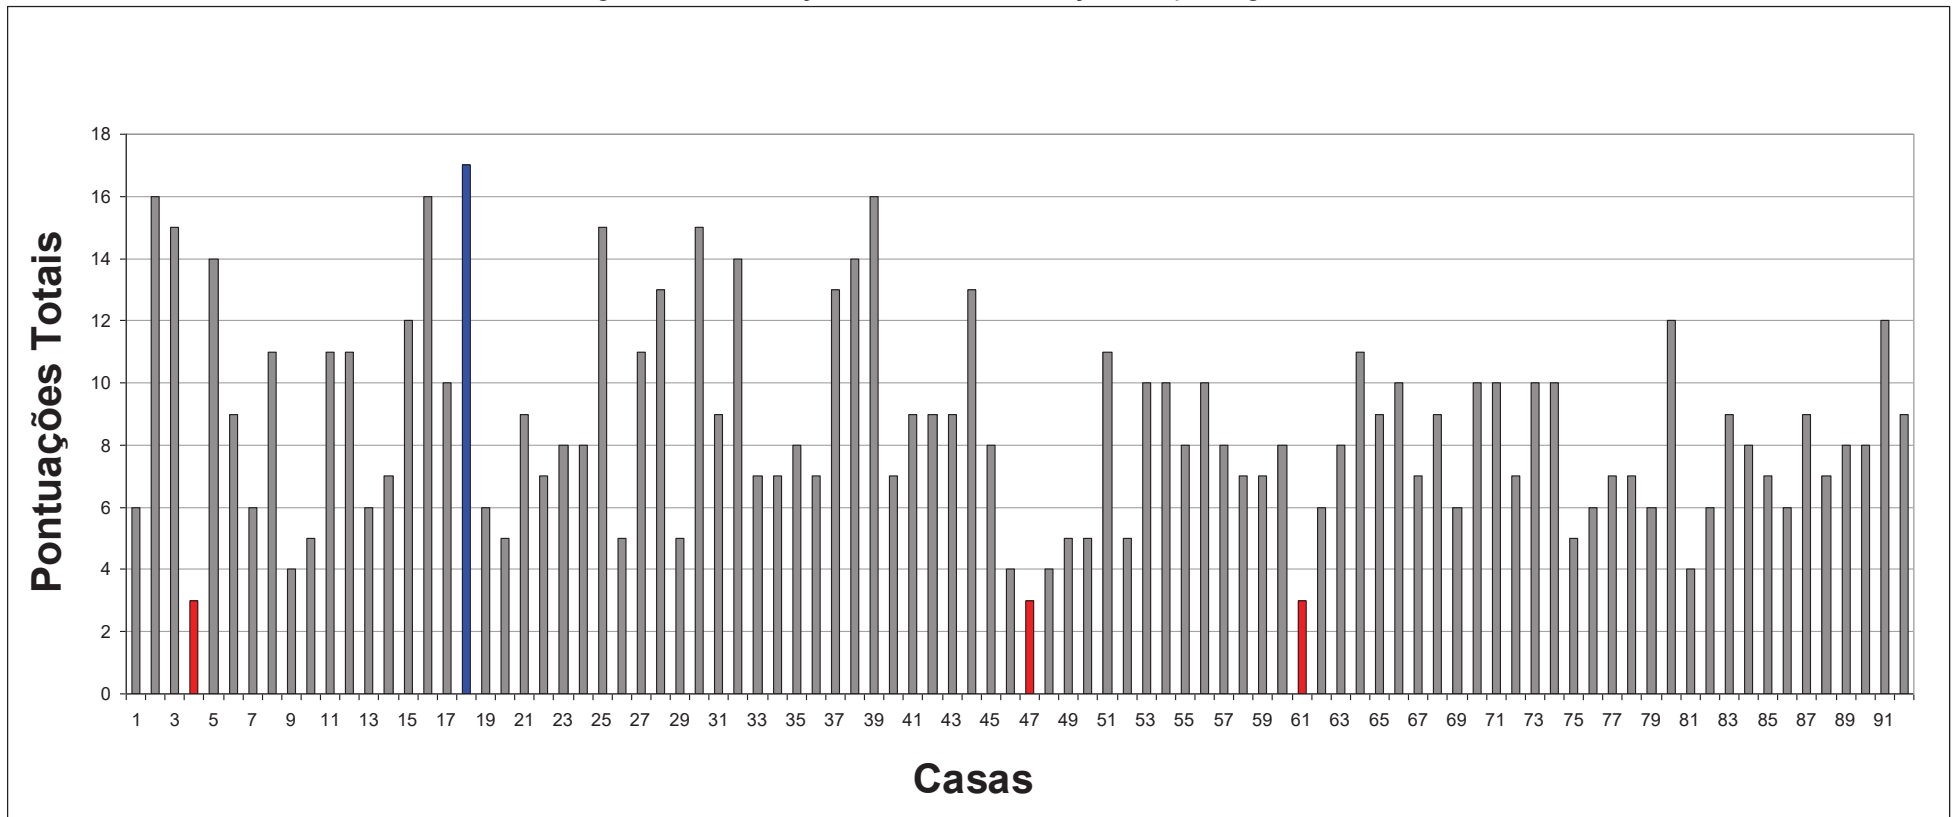
Figura 36 – Pontuações das casas em função das patologias

Na Figura 36 são apresentadas as pontuações totais por casa, sendo destacadas as casas com maior e menor pontuação.

Analisando as pontuações totais, percebe-se que a casa que apresentou a maior pontuação foi a casa 18, com um total de 17 pontos. As patologias encontradas foram bolores e manchas provenientes de umidade, fissuras verticais e mapeadas (encontradas em todas as faces), trincas horizontais e verticais e manchas na pintura em quatro das seis faces existentes.
