**INSPEÇÃO E DESEMPENHO DE EDIFICAÇÃO RECÉM-CONCLUÍDA
QUE SOFREU REFORÇO ESTRUTURAL**

TRABALHO DE CONCLUSÃO DE CURSO

**CURITIBA
2021**

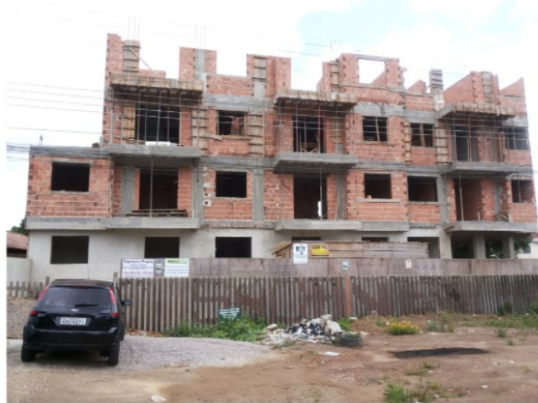
Figura 21 - Estrutura em construção

O edifício já se encontrava com a superestrutura praticamente finalizada e uma intervenção na construção foi realizada. O estado da construção no momento do parecer técnico pode ser observado na figura abaixo.

No parecer técnico, constatou-se que houve uma falha de dimensionamento de diversos componentes da estrutura. A maioria dos pilares e vigas presentes no subsolo não possuíam a armadura mínima exigida pela ABNT NBR 6118 (2014), defeito determinante para o surgimento de fissuras nos elementos estruturais.

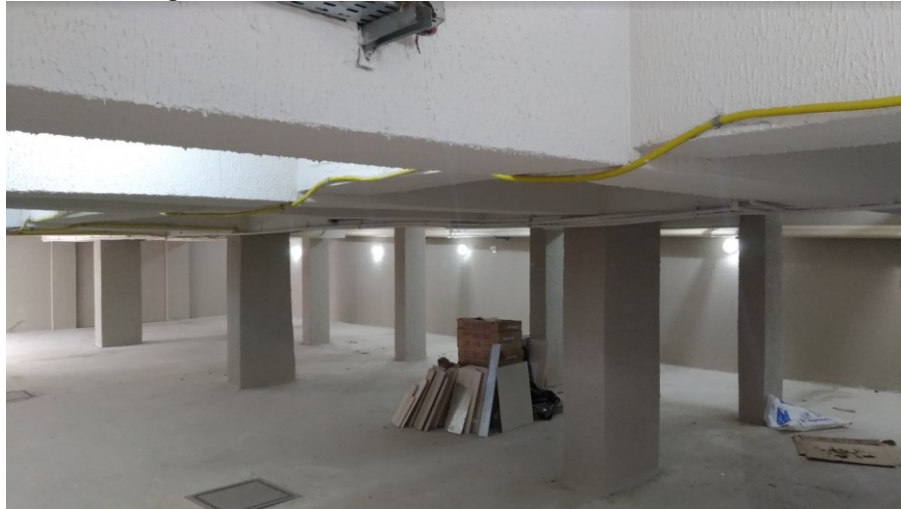
Figura 24 - Estacionamento do edifício em análise

Na imagem a seguir, pode-se observar um panorama geral da localidade do reforço estrutural.

A altura entre o piso e a face inferior da viga é o aspecto mais notável ao entrar no local. Um ponto de medição apresentou altura de 1,93m, em contrapartida à altura do pé direito medido é de 2,55m, as figuras 25 e 26 a seguir, representam a localidade e as medições realizadas.

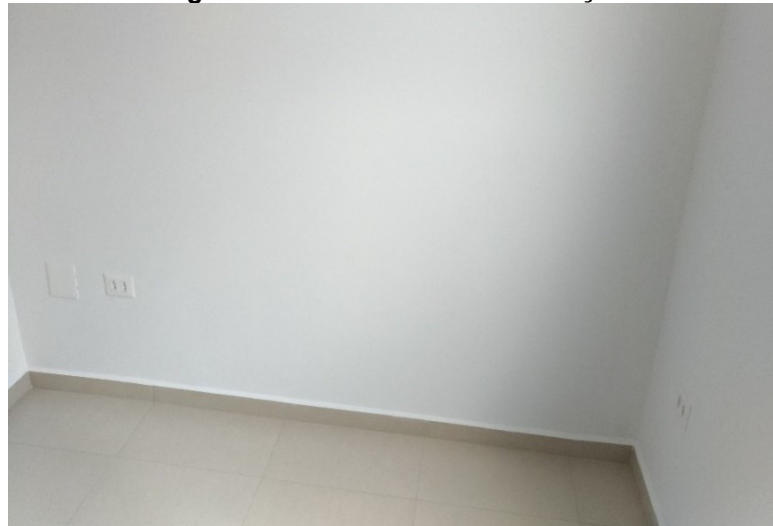
Figura 31 - Parede de uma habitação

Foram inspecionados os elementos de vedação dos apartamentos e áreas comuns do edifício, porém, nenhuma manifestação patológica foi encontrada nos locais de visita. Nas imagens 31 e 32 é possível verificar a qualidade da vedação em uma das unidades habitacionais e abaixo da escada no hall de entrada, respectivamente.

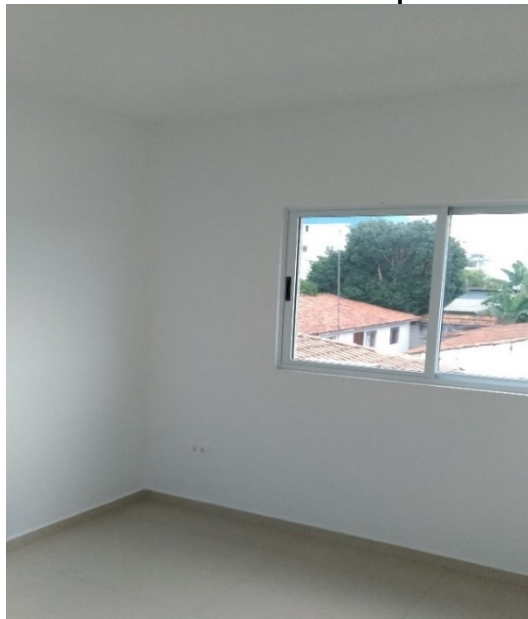
Figura 34 - Acabamento do teto e da parede no quarto

Em outras áreas visitadas, não constatou-se anomalias referentes aos forros e as paredes. A figura 34 representa o estado atual do acabamento do teto, das paredes e rodapés de um dos apartamentos.

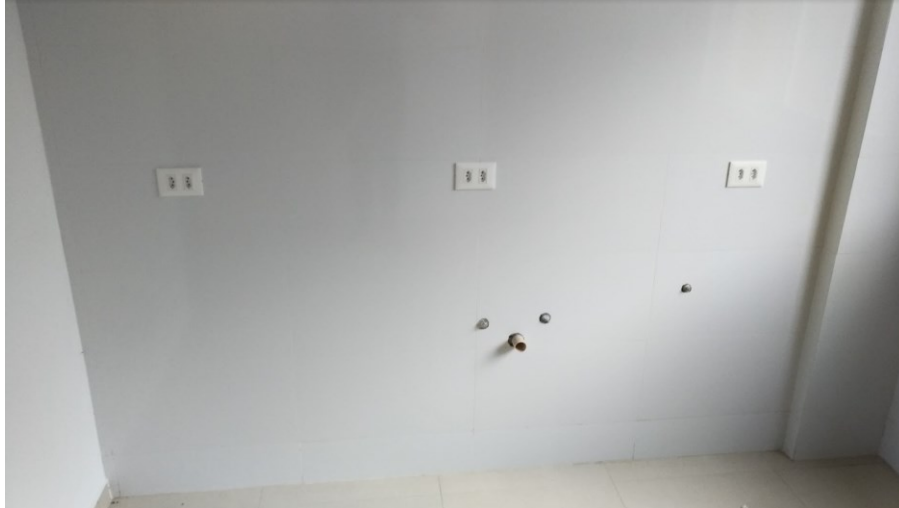
Figura 35 - Acabamento cerâmico na cozinha

Nesta próxima figura, pode-se observar o acabamento cerâmico da cozinha de uma das unidades do edifício.

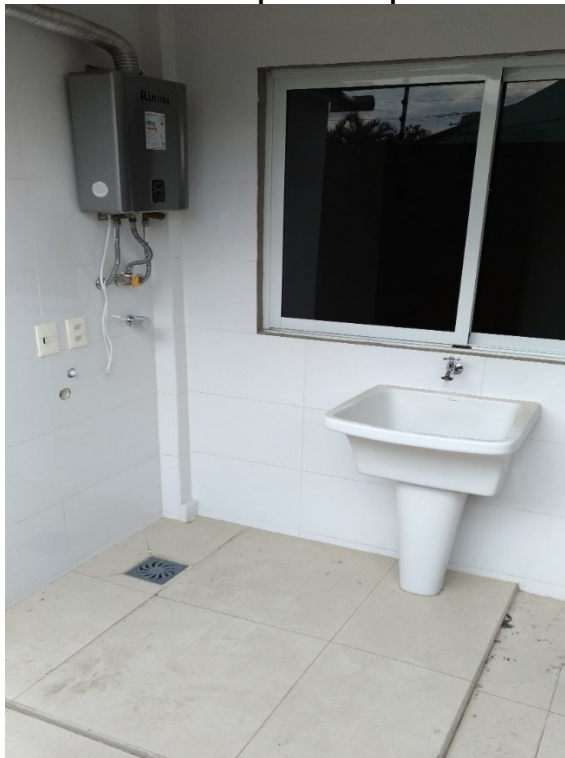
Figura 36 - Acabamento das paredes e piso da área de serviço

Nas três unidades visitadas não se constatou nenhum tipo de anomalia relacionada aos pisos. As figuras 36 e 37 ilustram o acabamento dos pisos da área de serviço e área interna de uma unidade domiciliar.

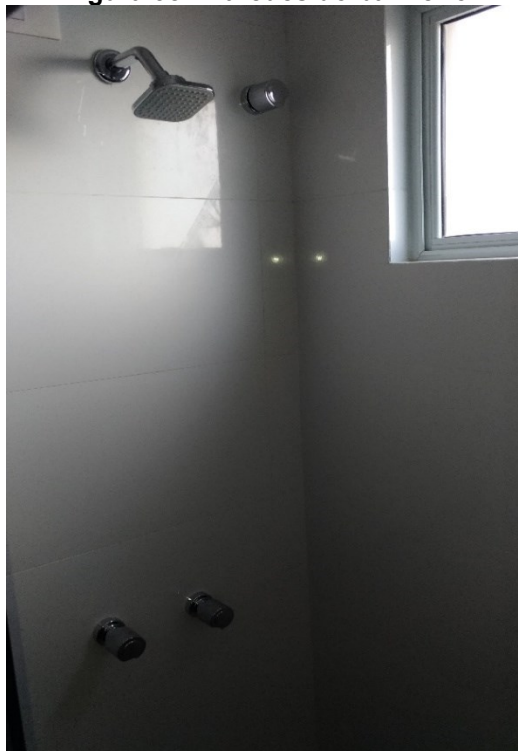
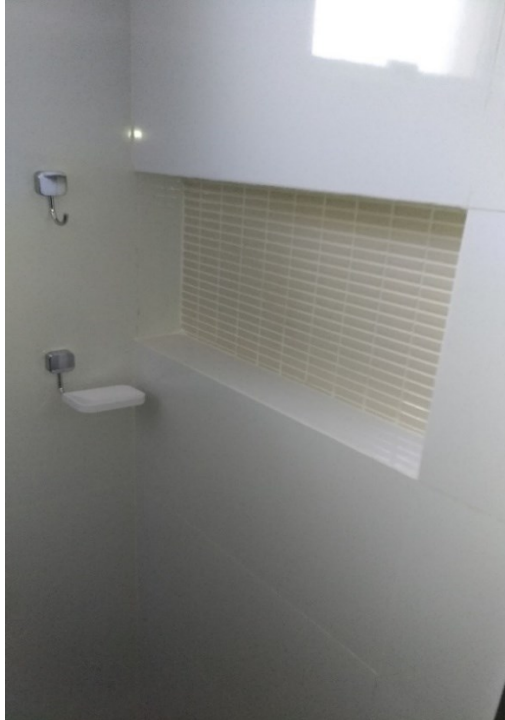
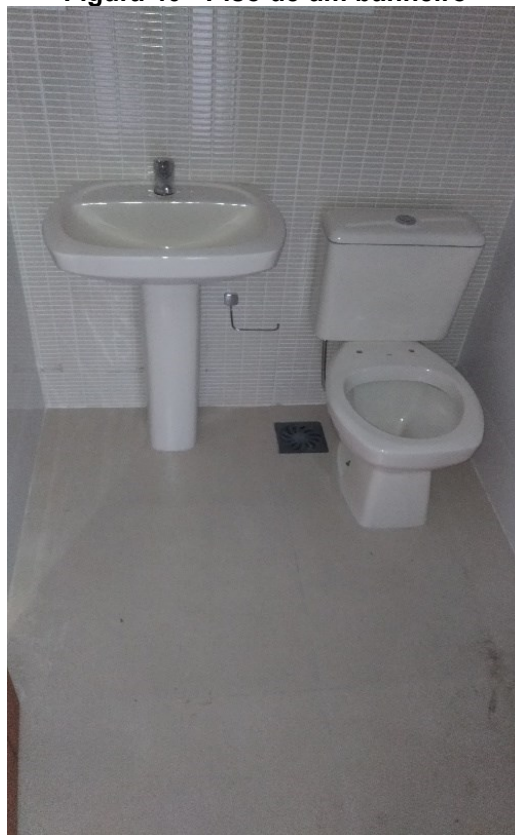
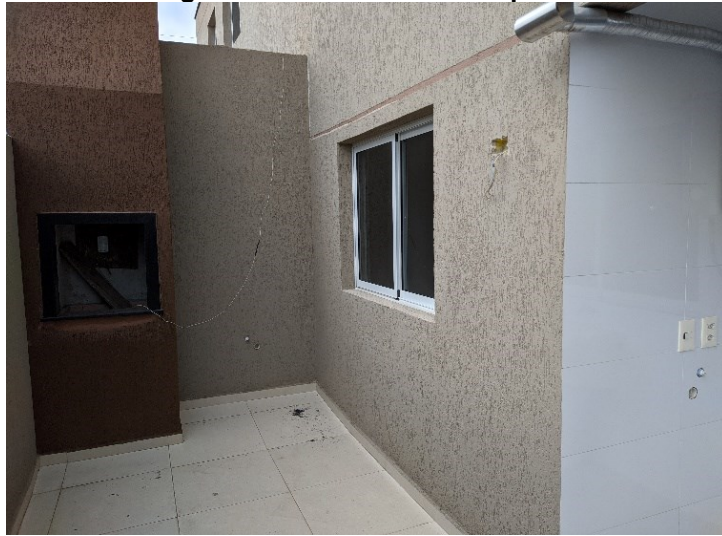
As figuras 38, 39, 40 e 41 mostram a qualidade dos revestimentos de áreas molhadas nos apartamentos, como: banheiros e churrasqueiras.

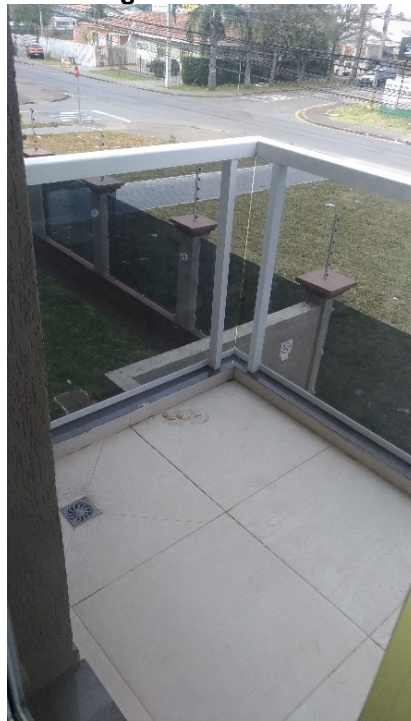
Figura 42 - Sacada

Nesta figura, observa-se o caimento ideal do piso e o correto desnível da sacada, a fim de evitar as manifestações patológicas relacionadas a presença de água.

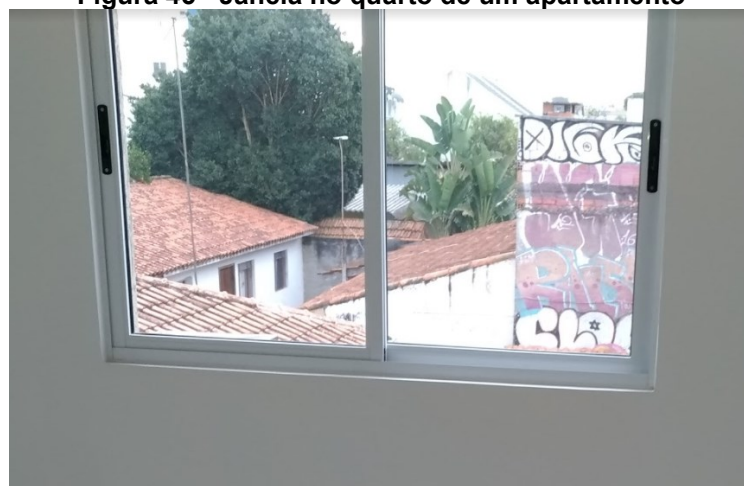
Figura 45 - Janela no quarto de um apartamento

Em relação às esquadrias, não foram encontradas manifestações patológicas nos apartamentos da construção. Pode-se notar a qualidade do acabamento, encaixe e conservação das esquadrias nas figuras 45 e 46.

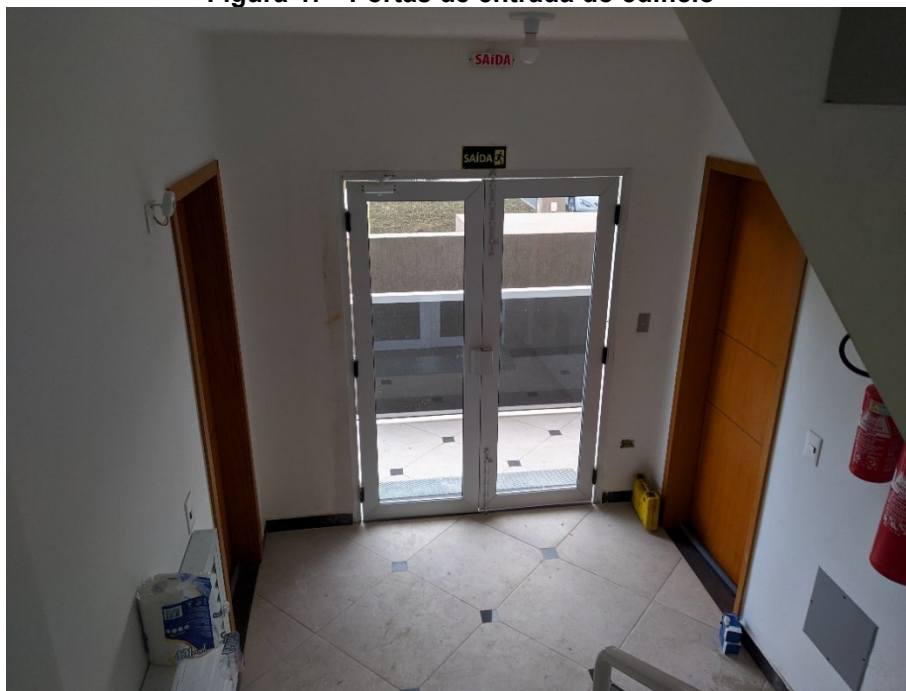
Figura 47 - Portas de entrada do edifício

A mesma qualidade de acabamento não ocorre nas portas de entrada do edifício. A figura abaixo, mostra uma folga excessiva nos caixilhos das portas do hall de entrada dos blocos do imóvel, fato que pode ocasionar em exposição às intempéries e agentes agressivos.

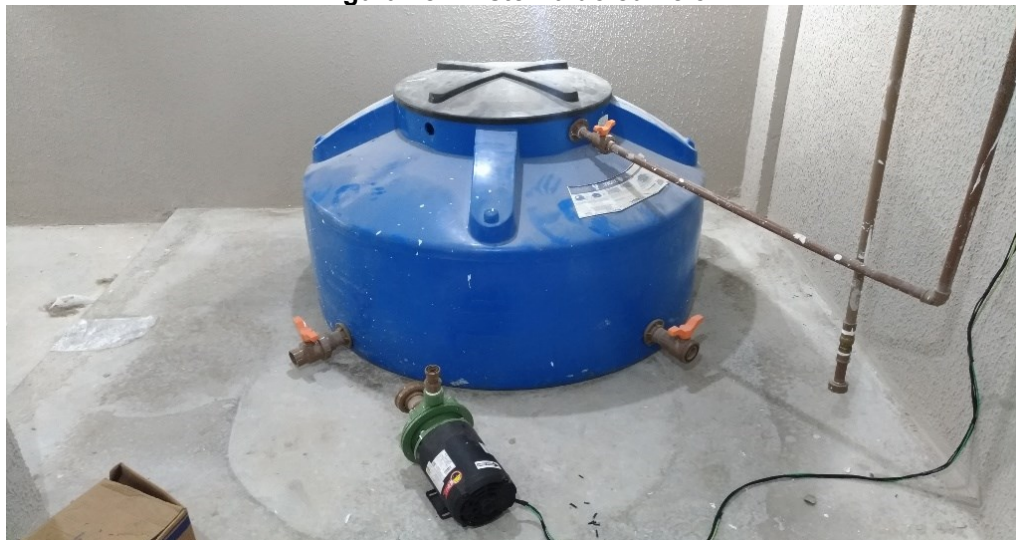
Figura 48 - Cisterna do edifício

As figuras seguintes mostram a cisterna e o poço do edifício. Ambos os componentes em perfeitas condições de uso e funcionamento, onde atendem os quesitos de desempenho.

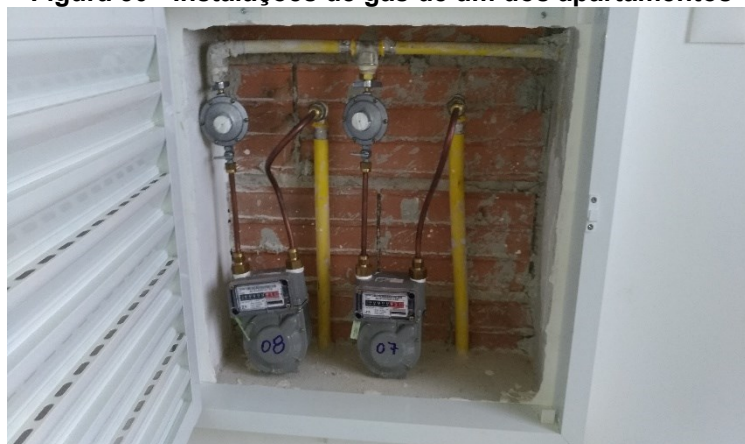
Figura 50 - Instalações de gás de um dos apartamentos

O sétimo tópico da inspeção predial aborda as instalações de gás e seus componentes. Houve visitas às instalações dos apartamentos e constatou-se que não há inconformidades em relação às tubulações e distribuição de gás. A figura 50 ilustra as tubulações de umas unidades do edifício.

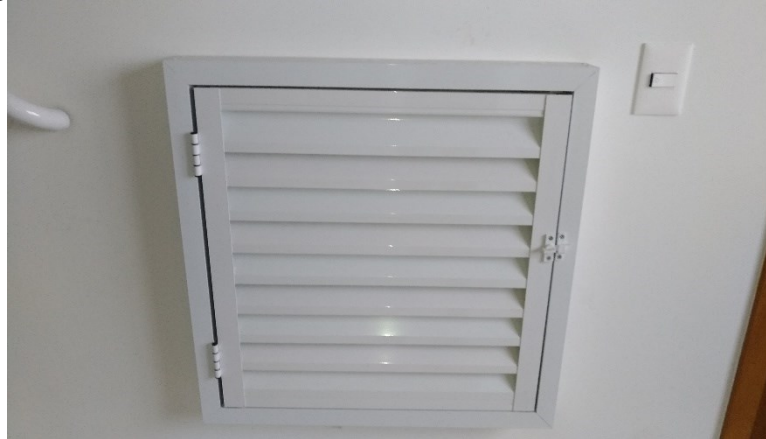
Entretanto, notou-se a falta de sinalização dos abrigos, localizados no hall do edifício, das instalações das unidades habitacionais. A figura adiante mostra o abrigo das unidades.

Figura 51 - Abrigo das instalações de gás de um dos apartamentos

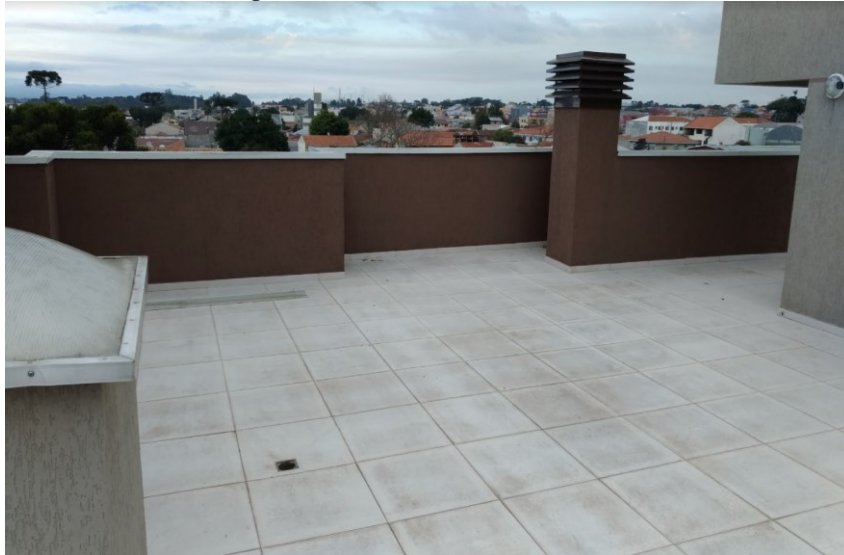
Figura 56 - Cobertura do edifício

Notou-se que em nenhum dos ralos presentes na cobertura existem grelhas, o que atrapalha o sistema de escoamento da água, fatos ilustrados na imagem anterior e na figura abaixo.

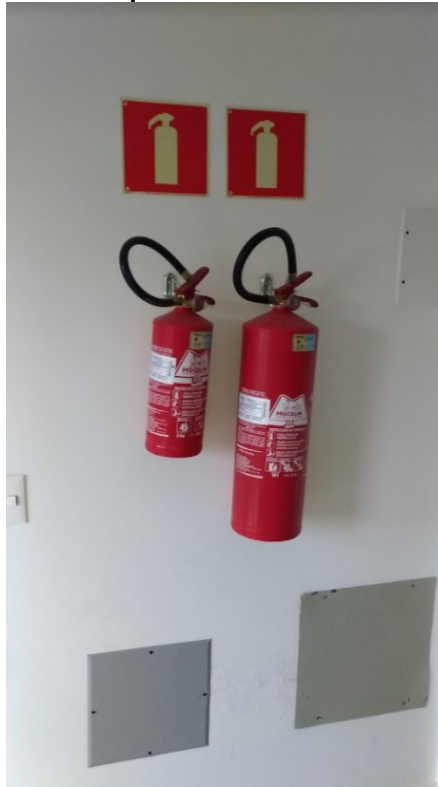
O edifício não possui sistema de hidrante, portanto, as análises desse item foram desconsideradas. Em relação aos extintores observados nos locais de visitas, todos os itens estão em ordem, nas imagens a seguir, alguns exemplos de extintores encontrados no local.

Figura 60 - Extintores presentes no hall entre apartamentos

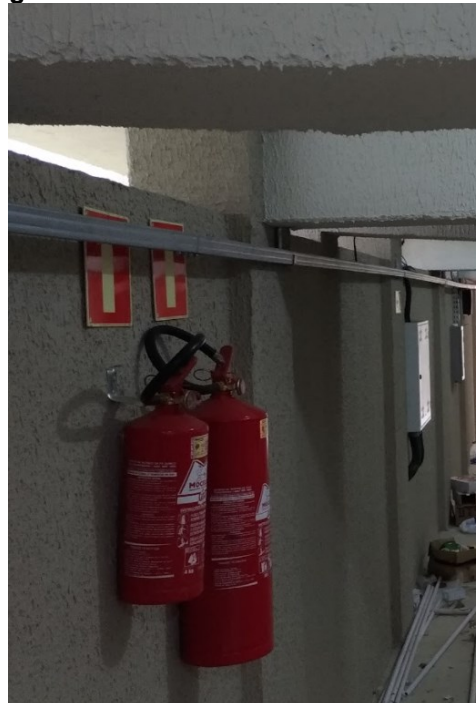
Figura 61 - Extintores no estacionamento

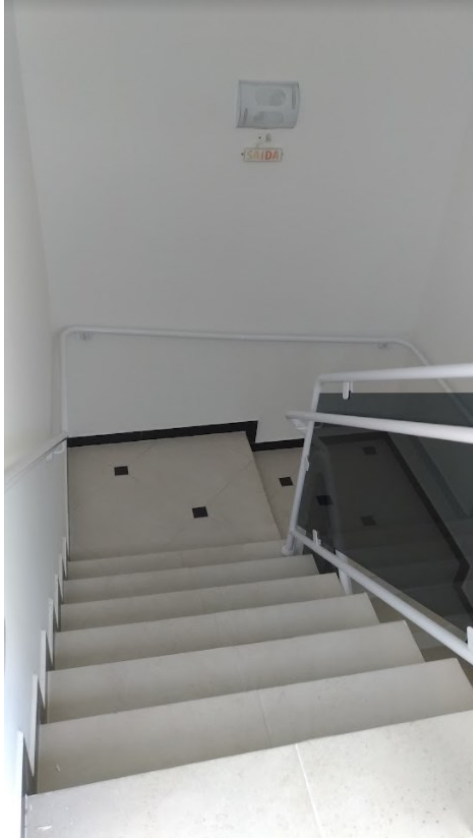
Bem como o subtópico de extintores, os pontos sobre saída de emergência também estão em conformidade. As figuras 62, adiante, e 47, supracitada no tópico

de esquadrias, indicam a presença de sinalização, corrimãos na escada e presença da iluminação autônoma.

Figura 62 - Presença de itens de segurança
