**UNIVERSIDADE TECNOLÓGICA FEDERAL DO PARANÁ
DEPARTAMENTO ACADÊMICO DE CONSTRUÇÃO CIVIL
CURSO DE ENGENHARIA CIVIL**

**AVALIAÇÃO DE ESTRADAS NÃO PAVIMENTADAS NO MUNICÍPIO DE PATO
BRANCO – PR**

TRABALHO DE CONCLUSÃO DE CURSO

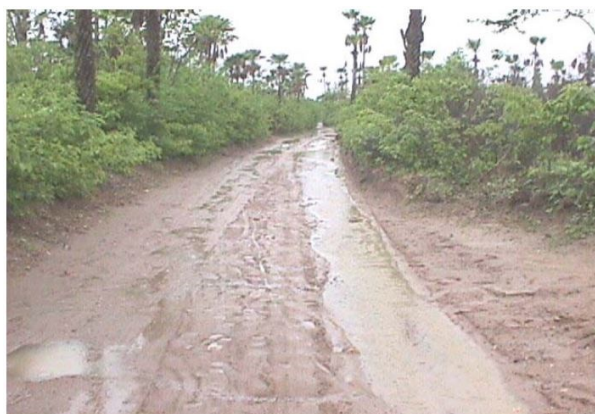
É um defeito relacionado à inconformidade geométrica do perfil transversal da estrada e/ou inexistência de abaulamento, fazendo com que a água da chuva não escoe para as valetas de drenagem situadas na lateral da pista. Esse defeito pode ser notado pelo escoamento ao longo da superfície e pela erosão causada pela água da chuva (EATON et al., 1987a). A causa é geralmente atribuída à raspagem da via sem acréscimo de material, o que faz com que a estrada fique em formato encaixado no terreno (FONTENELE, 2001) conforme apresentado na Figura 8. Devido ao efeito de encaixamento e à incapacidade de escoamento da água, em períodos de chuva, a água se acumula e, por conseguinte, pode tornar o trecho intransitável (MOREIRA, 2003).

Figura 8: greide "encaixado" - seção transversal inadequada
Fonte: Moreira (2003).

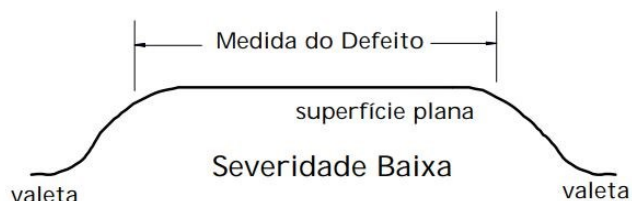
Severidade Baixa (Figura 9): pontos com pequena quantidade de água empoçada ou superfície completamente plana, sem declividade do perfil transversal.

Figura 9: severidade baixa
Fonte: Oda (1995).

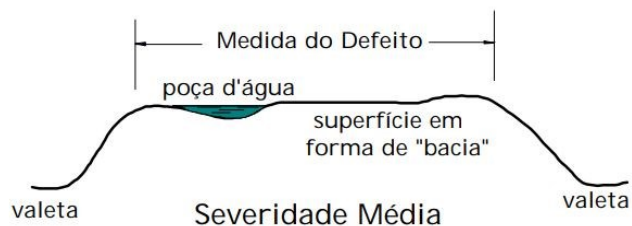
Severidade média (Figura 10): pontos com quantidade moderada de água empoçada ou superfície em forma de "bacia".

Figura 10: severidade média
Fonte: Oda (1995).

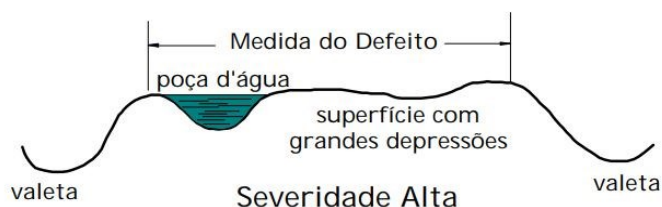
Severidade alta (Figura 11): pontos com grande quantidade de água empoçada ou grandes depressões nas trilhas de rodas da superfície da estrada.

Figura 11: severidade alta
Fonte: Oda (1995).

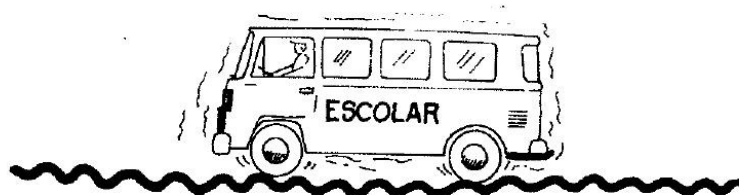
Segundo Eaton et al. (1987a), esse defeito é causado pela ação do tráfego e pela perda de agregados, geralmente formados em regiões de aceleração e frenagem ou em locais nos quais a estrada é muito fofa; também em regiões esburacadas.

As trepidações sentidas pelos usuários em trechos com essa falha funcional são bastante desconfortáveis. As ondulações (Figura 12) são também conhecidas como costeletas, costelas de vaca ou catabi - denominação atribuída na região norte do Brasil - (ODA, 1995).

Figura 12: ondulação/corrugação
Fonte: Santos et al. (1988).

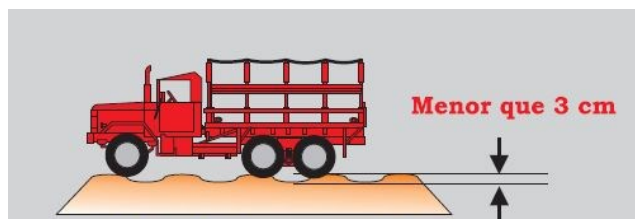
Severidade baixa (Figura 13): profundidade menor do que 3 centímetros.

Figura 13: severidade baixa
 Fonte: adaptado de Baesso e Gonçalves (2003).

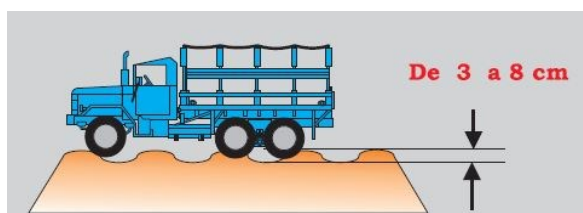
Severidade média (Figura 14): profundidade entre 3 e 8 centímetros.

Figura 14: severidade média
 Fonte: adaptado de Baesso e Gonçalves (2003).

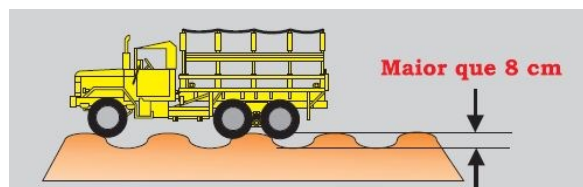
Severidade alta (Figura 15): profundidade maior do que 8 centímetros.

Figura 15: severidade alta
 Fonte: adaptado de Baesso e Gonçalves (2003).

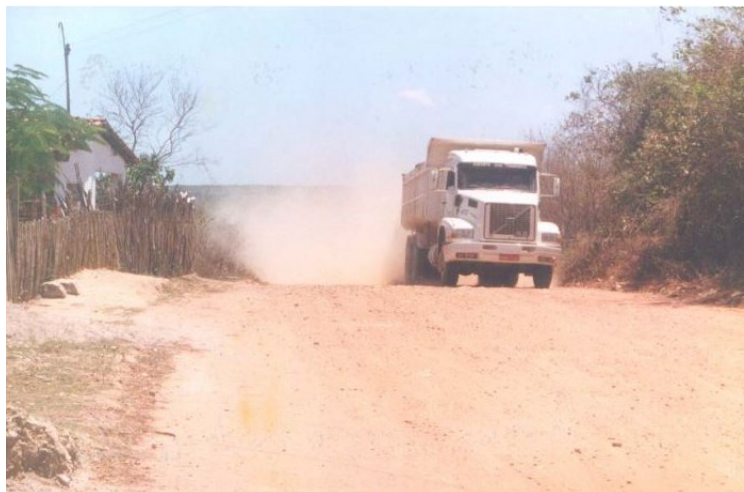
Para Oda (1995), essa nuvem de poeira (Figura 16) é danosa aos veículos e ao meio ambiente. Fontenele (2001) destaca que a poeira atinge os motores dos veículos fazendo com que a vida útil fique comprometida.

Figura 16: nuvem de poeira durante a passagem de um veículo.
Fonte: Moreira (2003).

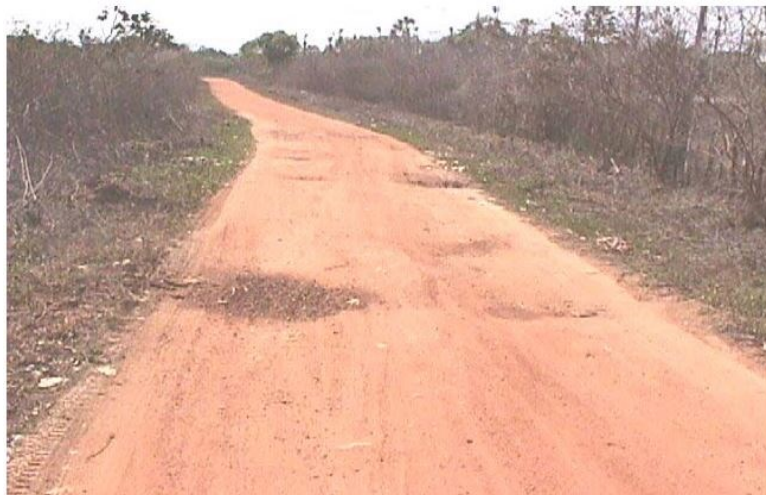
Eaton et al. (1987a) definem que os buracos são pequenas depressões de diâmetros pequenos com formatos de bacias. São formados com a passagem dos veículos que removem pequenas partículas da estrada, e a água que se acumula no local corrobora para o crescimento do buraco. A estrada, portanto, se desintegra paulatinamente em locais onde há perda de material superficial ou em pontos frágeis da base ou subleito.

Santos et al. (1988) citam que a drenagem superficial inadequada não é a única causa da ocorrência de buracos na via, mas que pode contribuir o fato de não haver tratamento primário na estrada e que, mesmo se houver, a falta de solo aglutinante (argila) pode ser um catalisador dessa irregularidade (Figura 20).

Figura 20: buracos ou panelas
Fonte: Moreira (2003).

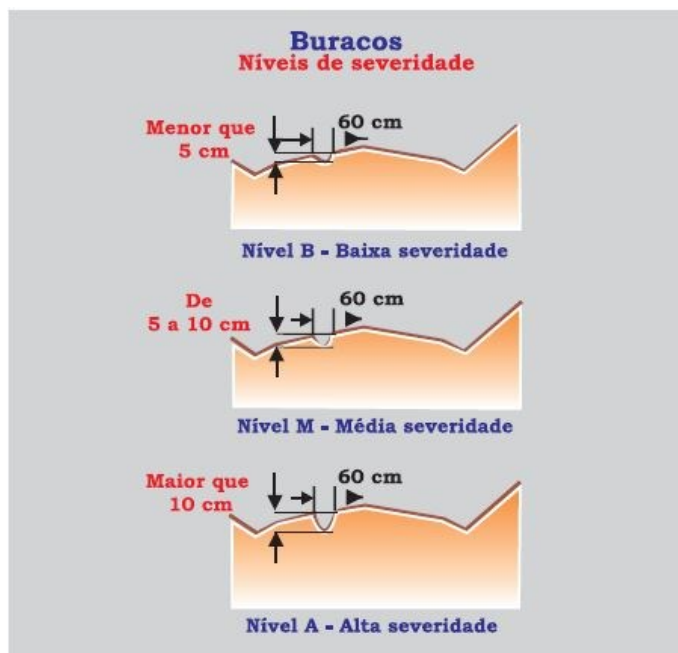
Na Figura 21 são apresentadas as condições a serem observadas em campo correspondente a cada nível de severidade a partir das determinações elencadas na Tabela 4.

Figura 21: severidade baixa, média e alta
Fonte: Baesso e Gonçalves (2003).

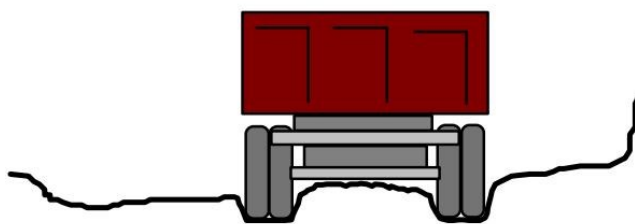
Para Moreira (2003), Santos et al. (1988) e Fontenele (2001), o afundamento das trilhas de rodas causado pelas chuvas ocorre devido a falhas, má execução ou inexistência do sistema de drenagem. Em outras palavras, as trilhas de roda (Figura 22) criam um local onde a água não tem para onde escoar e se acumula e infiltra nas camadas inferiores do solo, desenvolvendo um problema de drenagem que, com o tempo, leva à degradação da camada superficial e a outros defeitos (MOREIRA, 2003).

Figura 22: afundamento nas trilhas de rodas
Fonte: Oda (1995).

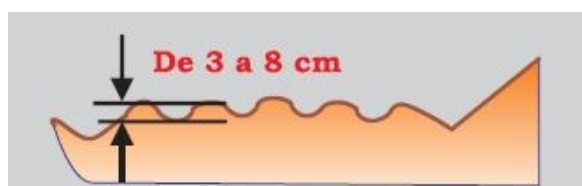
Severidade média (Figura 24): sulcos com profundidade entre 3 e 8 centímetros.

Figura 24: severidade média
Fonte: adaptado de Baesso e Gonçalves (2003).

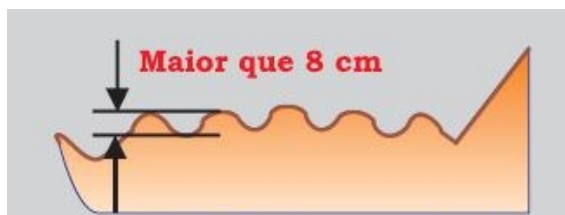
Severidade alta (Figura 25): sulcos com profundidade maior do que 8 centímetros.

Figura 25: severidade alta
Fonte: adaptado de Baesso e Gonçalves (2003).

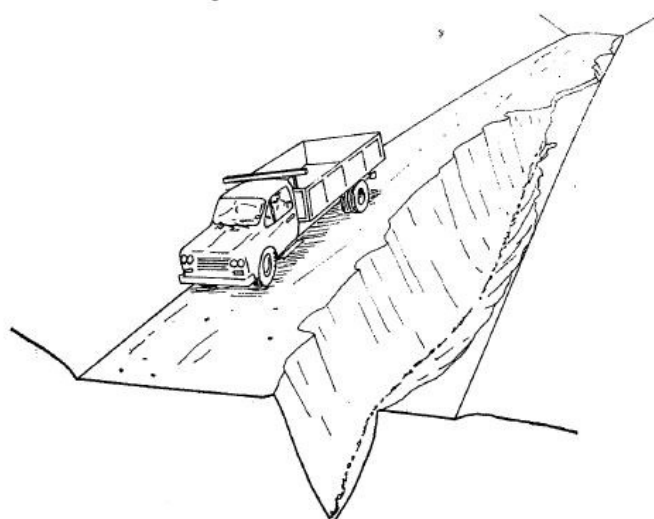
Oda (1995) salienta que as erosões são formadas em estradas de solo arenoso, em rampas com inclinações superiores a 6%, sem declividade transversal e sistema de drenagem inadequado; em regiões chuvosas o quadro erosivo pode piorar de tal forma que, se a estrada possuir declividade longitudinal maior do que 8%, começam a se formar ravinas com até 1,10 metro de profundidade (Figura 26).

Figura 26: erosão
Fonte: Santos et al. (1988).

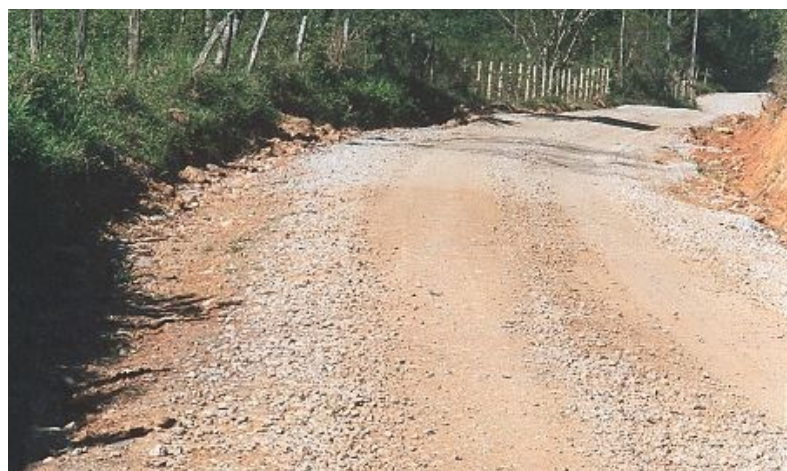
Figura 27: segregação de agregados
Fonte: Baesso e Gonçalves (2003).

Esse defeito (Figura 27) ocorre em estradas de solo argiloso com trechos ascendentes, onde é inserido material granular para melhorar o atrito das rodas do veículo com o solo, porém a compactação não é executada de forma adequada e, quando os veículos passam, os agregados se desprendem e se deslocam para fora da trilha de rodas formando bermas no meio e nas laterais da via (ODA, 1995).

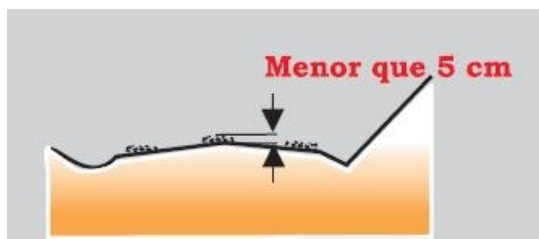
Figura 28: severidade baixa
 Fonte: adaptado de Baesso e Gonçalves (2003).

Severidade baixa (Figura 28): bermas menores do que 5 centímetros de altura.

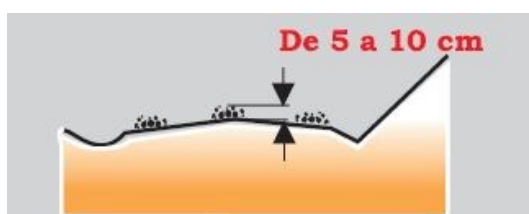
Figura 29: severidade média
 Fonte: adaptado de Baesso e Gonçalves (2003).

Severidade média (Figura 29): bermas com alturas variando entre os intervalos de 5 e 10 centímetros;

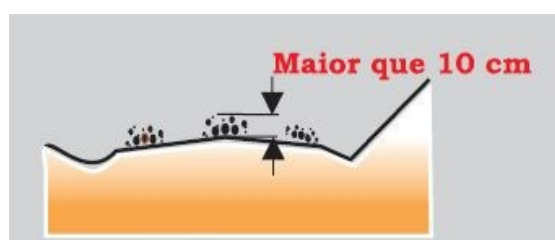
Figura 30: severidade alta
 Fonte: adaptado de Baesso e Gonçalves (2003).

Severidade alta (Figura 30): bermas com alturas maiores do que 10 centímetros.

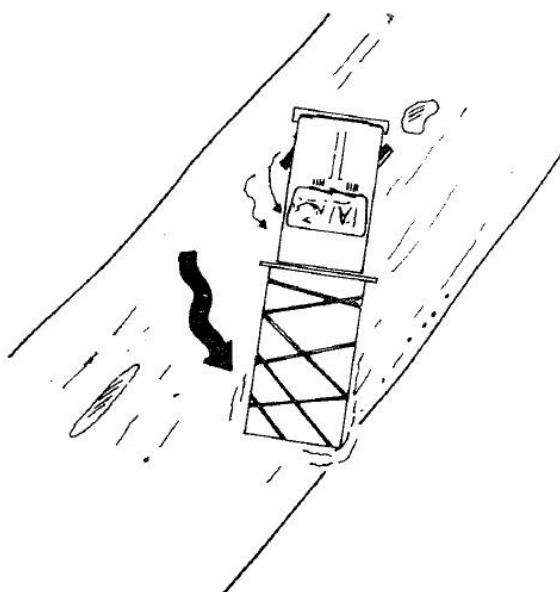
Figura 31: pista molhada derrapante
Fonte: Santos et al. (1988).

Santos et al. (1988) salientam que a pista escorregadia pode ocorrer de duas maneiras, uma delas, chamada de pista molhada derrapante (Figura 31), ocorre em trechos argilosos quando a pista está molhada, situação na qual o atrito e a aderência ficam comprometidos, dificultando a passagem de veículos, principalmente em trechos com rampas. A outra maneira, chamada de pista seca derrapante (Figura 32), ocorre em virtude do cascalhamento de material granular sem quantidade adequada de ligante ou da superfície natural com presença de pedras e material granular, ou em decorrência de tratamento primário mal executado, ou seja, sem ligante (solo fino).

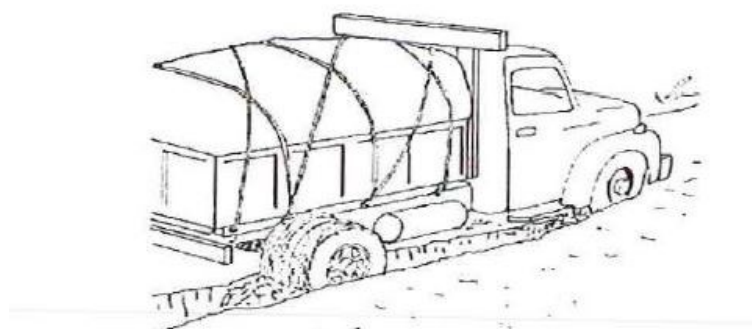
Figura 33: atoleiro
Fonte: Santos et al. (1988).

Camada em que se acumula água e se forma lama. Quando os veículos passam, 'patinam' e dificilmente saem do lugar em decorrência da falta de atrito (Figura 33). Dependendo do tipo de solo, a deficiência ou a ausência de sistema de drenagem é a causa atribuída à irregularidade (ODA, 1995).

O que acontece é que a declividade transversal - elemento necessário para um bom sistema de drenagem - deficiente faz com que a chuva não escoe para as laterais da pista. Esta água empoçada penetra o solo, causa saturação e enfraquece as camadas subjacentes (FONTENELE, 2001), ou seja, além da drenagem deficiente, a perda de capacidade de suporte do subleito é uma causa deste defeito (SANTOS et al., 1988).

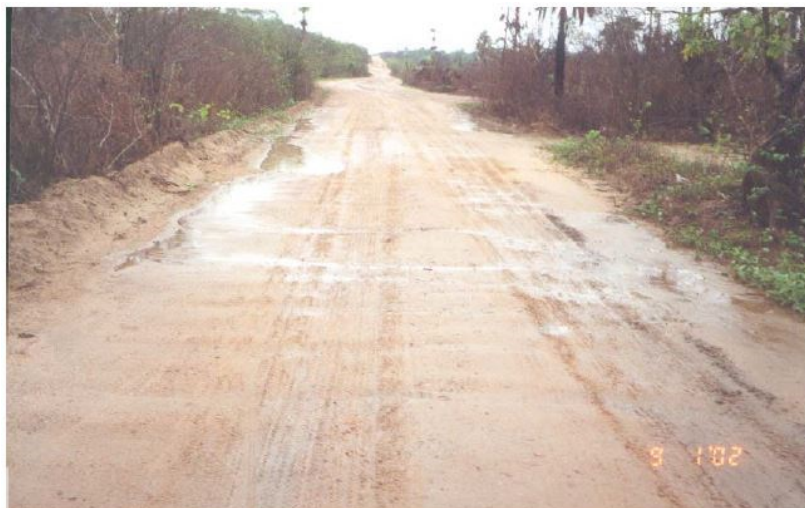
Figura 34: drenagem lateral inadequada
Fonte: Moreira (2003).

Ocorre quando as valetas laterais de drenagem estão cobertas por vegetação lindeira, excesso de entulho ou assoreadas. Quando isso ocorre, a água da chuva enfrenta dificuldades para escoar, ficando empoçada e podendo causar erosão nas bordas da estrada (MOREIRA, 2003).

Em resumo, as drenagens laterais se tornam problemáticas (Figura 34) quando as valetas ficam impossibilitadas de levar a água da chuva em virtude da falta de manutenção ou mesmo devido ao formato inadequado (EATON et al. 1987a).

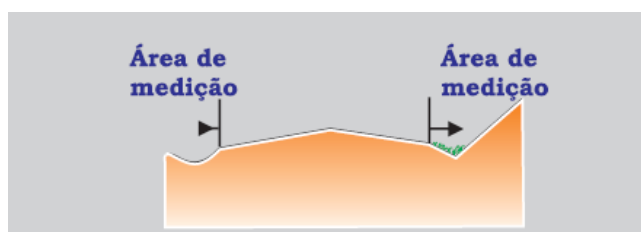
Figura 35: severidade baixa
Fonte: adaptado de Baesso e Gonçalves (2003).

Severidade baixa (Figura 35): pequenas quantidades de água empoçada; vegetação, detritos ou fragmentos de pedras acumulados nos dispositivos de drenagem.

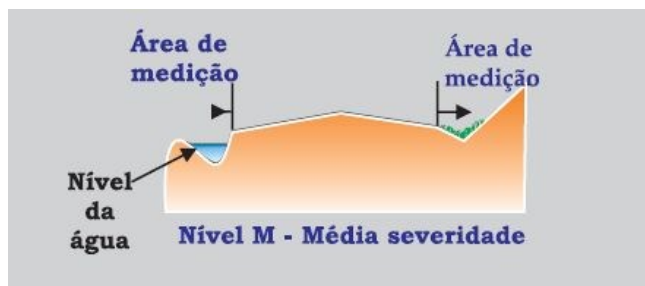
Figura 36: severidade média
 Fonte: adaptado de Baesso e Gonçalves (2003).

Severidade média (Figura 36): quantidade moderada de água empoçada; vegetação, detritos ou fragmentos de pedras acumulados; pequenas evidências de erosão nos dispositivos de drenagem.

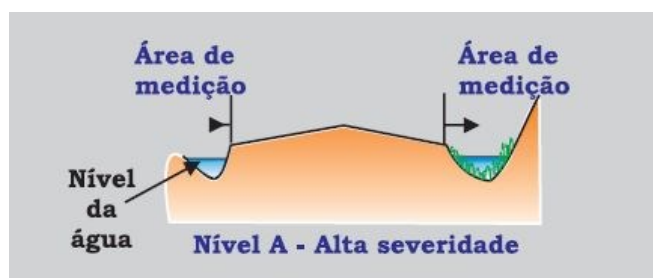
Figura 37: severidade alta
 Fonte: adaptado de Baesso e Gonçalves (2003).

Severidade alta (Figura 37): grande quantidade de água empoçada; vegetação, detritos ou fragmentos de pedras; erosão nos dispositivos de drenagem. Água fluindo sobre a seção transversal ou se infiltrando.

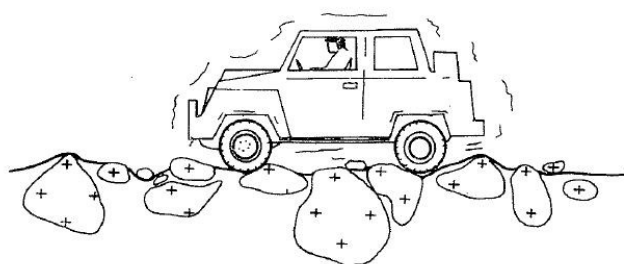
Figura 38: afloramento de rocha
 Fonte: Santos et al. (1988).

Em regiões onde a camada de solo é delgada, o processo erosivo ou mesmo as constantes raspagens da camada superficial podem expor a camada rochosa. Se isso ocorrer (Figura 38), a pista se torna bastante irregular, causando desconforto ao condutor. Em alguns casos, pode se tornar intransitável (SANTOS et al., 1988).

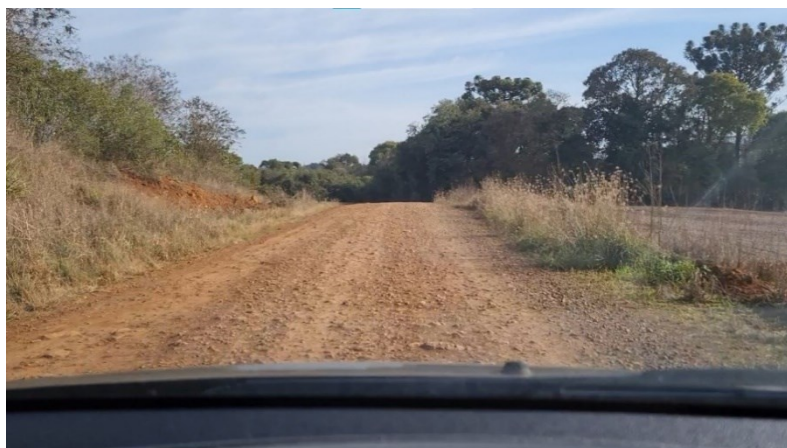
Figura 51: seção PBE01/01
Fonte: autoria própria (2021).

O trecho é caracterizado pela ausência de sistema de drenagem e agregados aparentes no leito (Figura 51).

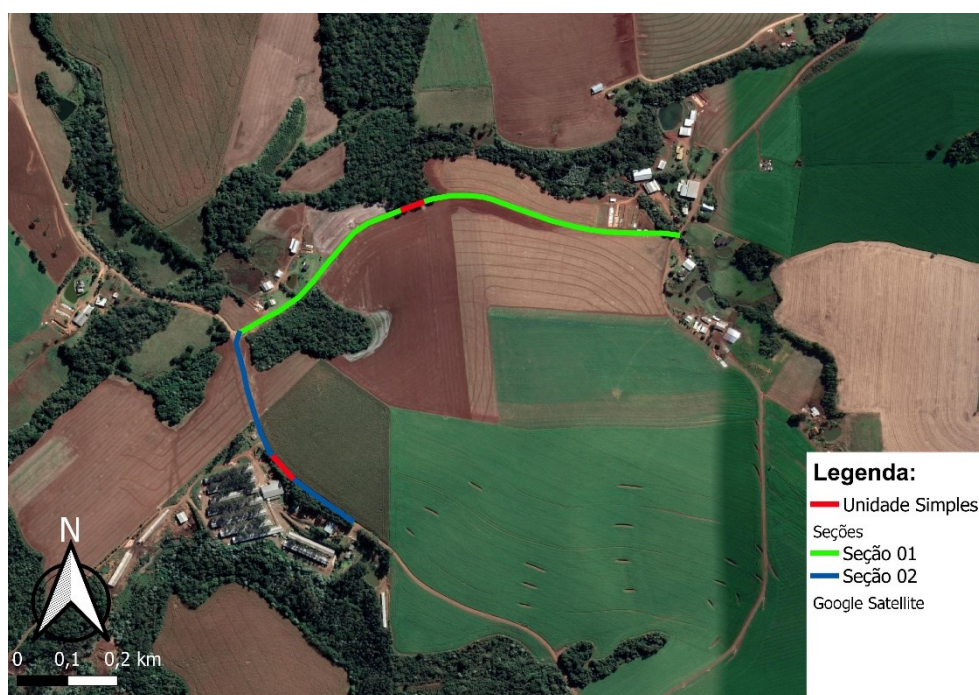
Figura 57: Ramo PBE01 com indicação das Seções e Unidades Simples
Fonte: Autoria própria (2021).

Este Ramo apresenta duas seções e também duas Unidades Simples, já que devido ao comprimento do trecho de cada seção, e por suas condições mais homogêneas, não se faz necessário mais do que uma Unidade Simples para cada seção. A Seção PBE01/01 apresenta um comprimento de aproximadamente 1km e a segunda Seção, PBE01/02, apresenta um comprimento de 0,5km (Figura 57).

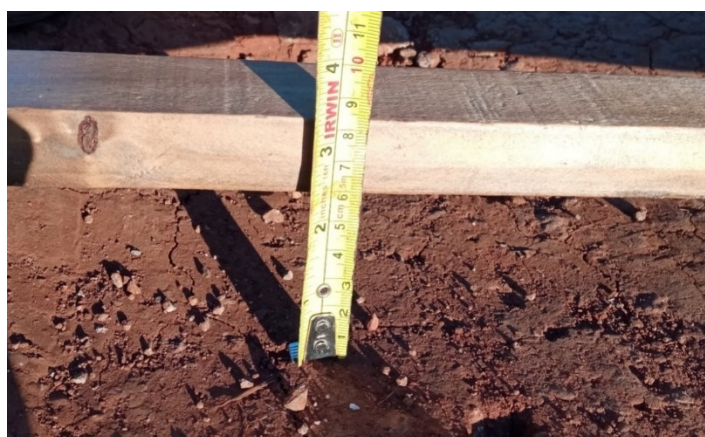
Figura 63: medida de profundidade do defeito Trilha de Roda

As trilhas de roda possuem profundidade que varia entre 3cm e 8cm, o que indica, segundo Baesso e Gonçalves (2003), um nível de severidade médio (Figura 63).

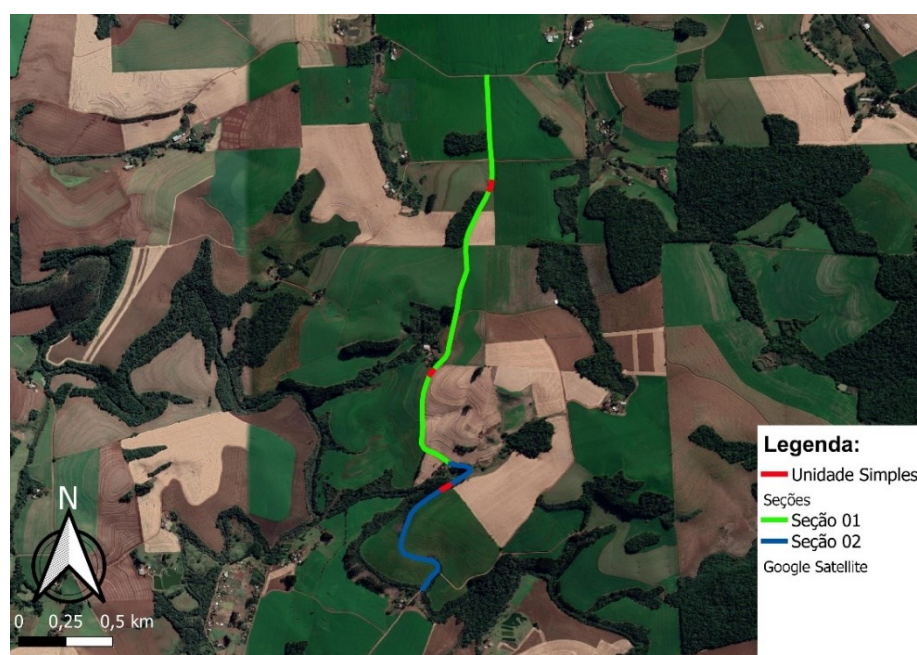
Figura 70: Ramo PBE02 com indicação de Seções e Unidades Simples
Fonte: autoria própria (2021).

O Ramo PBE02 tem duas Seções e três Unidades Simples, conforme indicado na Figura 70. A Primeira Seção PBE02/01 tem 2,44km, enquanto a segunda Seção 1,13km.

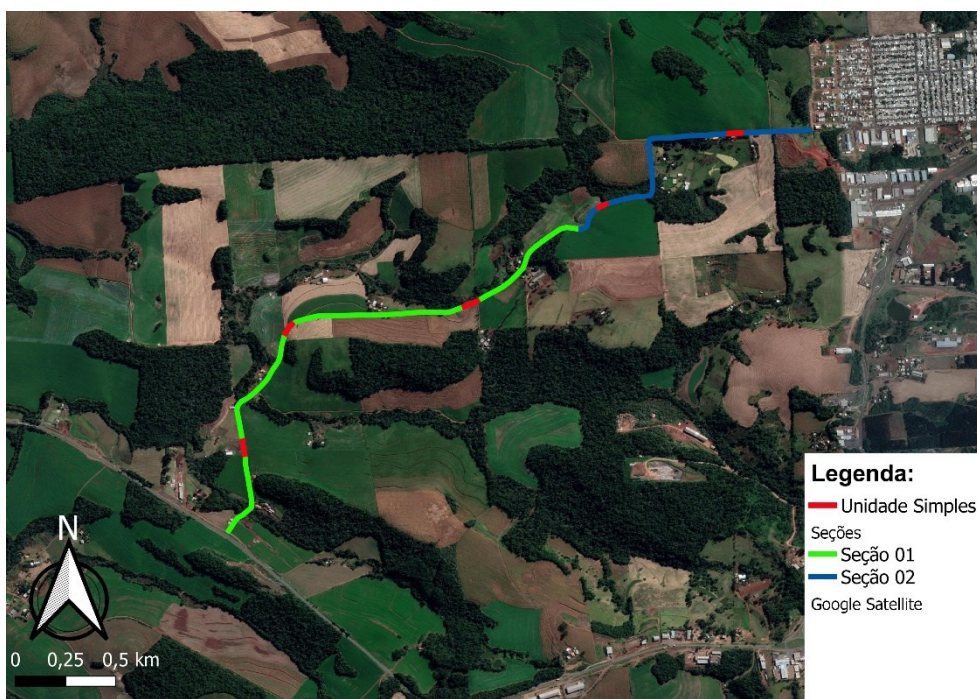
Figura 77: Ramo PBE03 com indicação das Seções e Unidades Simples
Fonte: autoria própria (2021).

Na Figura 77 é apresentado o Ramo PBE03, o qual foi dividido em duas seções: PBE03/01 e PBE03/02, onde, respectivamente, possuem comprimento de 2,9km e 1,57km, e foram divididos em cinco US para a análise objetiva.

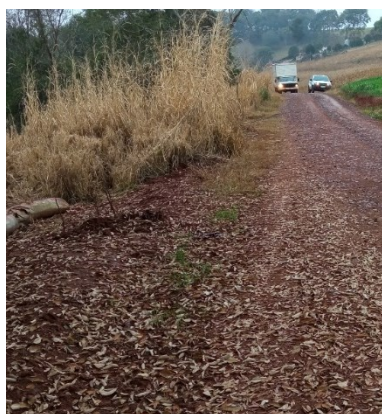
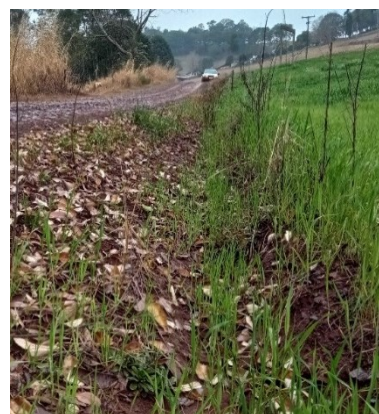
Figura 83: a) não há indicação de sarjeta de drenagem e b) sarjeta muito abaixo do leito da pista e com muita vegetação
Fonte: autoria própria (2021).

Na Figura 83 é possível observar os elementos de drenagem mencionados, do lado esquerdo (Figura 83a) é possível observar a ausência do sistema de drenagem e densa vegetação na lateral da pista, do lado direito (Figura 83b) há uma canaleta de drenagem em formato em 'v' com um rebaixamento acentuado.

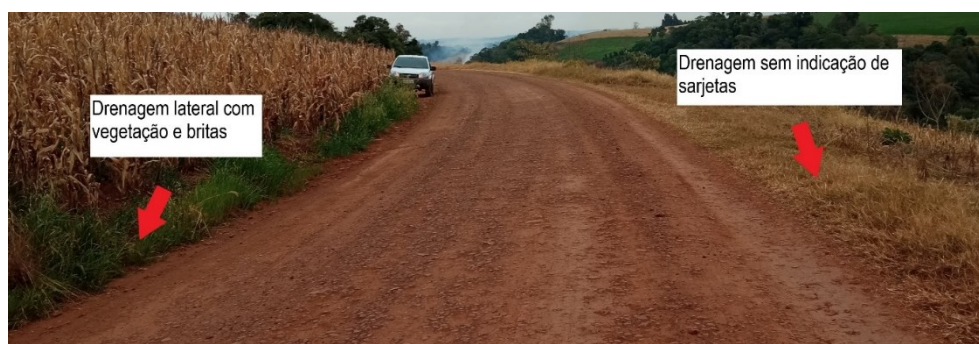
Figura 84: observação das patologias na Unidade Simples PBE03/02/01
Fonte: autoria própria (2021).

Esta Unidade Simples, indicada na Figura 84, apresenta uma seção bem-conformada, com abaulamento para o lado certo da via, seguindo o conceito de superelevação em trechos em curva. No entanto, as áreas de drenagem apresentam vegetação e britas que, em trechos planos, dificultam o direcionamento da água que pode se acumular na região onde existem obstáculos.

O trecho apresenta a perda de finos devido à ação do tráfego e das chuvas, expondo os agregados graúdos da mistura. Esses agregados, além de apresentar diâmetros acima do ideal, que é de 2,5 cm (BAESSO e GONÇALVES, 2003, p. 48), apresentam desconforto ao usuário do veículo devido às grandes vibrações que provoca no veículo.

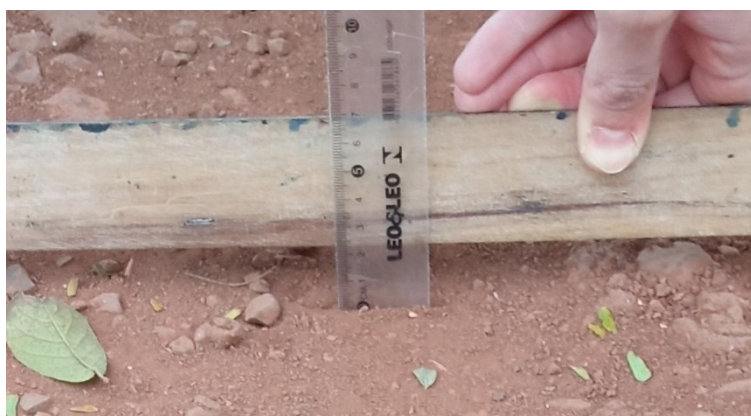
Figura 87: Medidas da profundidade da Trilha de Roda
Fonte: Autoria própria (2021).

Para o defeito trilha de rodas foi feito uma medida da profundidade e observou-se que era menor do que três centímetros, caracterizando uma baixa severidade (Figura 87).

O ICRNP desta Unidade Simples é 18 e a classificação é "MUITO POBRE".

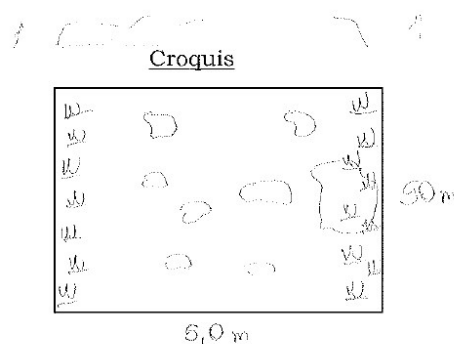
- 81 . Seção Transversal Imprópria (m)
- 82 . Drenagem Inadequada (m)
- 83 . Corrugações (m²)
- 84 . Excesso de Poeira
- 85 . Buracos (unid.)
- 86 . Trilha de Roda (m²)
- 87 . Perda de Agregados (m)

Tipo de Defeito		81	82	83	84	85	86	87
Quantidade e Severidade	B					x		
	M	x				x		
	A		x			x

Qtd - Diam - prof. - Sev
 2 - 35cm - 3,5cm - B
 1 - 50cm - 3,5cm - B
 1 - 4,15m x 0,6m - 6,5cm - A
 1 - 25cm - 1cm - B

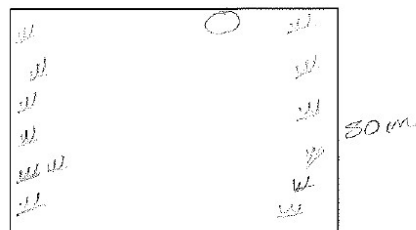
Croquis

- 81 . Seção Transversal Imprópria (m) X
 82 . Drenagem Inadequada (m)
 83 . Corrugações (m²)
 84 . Excesso de Poeira
 85 . Buracos (unid.)
 86 . Trilha de Roda (m²) X
 87 . Perda de Agregados (m)

Tipo de Defeito							
	81	82	83	84	85	86	87
Quantidade e Severidade	B		K		X	K	
	M						
	A		X
