**PROPOSTA DE MÉTODO PARA MAPEAMENTO DE DANOS DE PATRIMÔNIOS
EDIFICADOS COM O AUXÍLIO DE CÂMERA TERMOGRÁFICA
INFRAVERMELHA: ESTUDO DE CASO DA SEDE CENTRO DA UTFPR
CURITIBA**

**A method proposal for the damage mapping of cultural heritages with the
assistance of the infrared thermography: a case study of the centre head office
of the UTFPR Curitiba**

Dissertação apresentada como requisito parcial para obtenção do grau de Mestre em Engenharia Civil, do Programa de Pós-Graduação em Engenharia Civil, Universidade Tecnológica Federal do Paraná. Área de Concentração: Construção Civil.

Este trabalho apresenta um estudo de caso realizado nos edifícios históricos do complexo da sede central Universidade Tecnológica Federal do Paraná (UTFPR), estes edificadas na década de 1930 na cidade de Curitiba, a partir do qual se desenvolve uma proposta de método para investigação e mapeamento de danos.

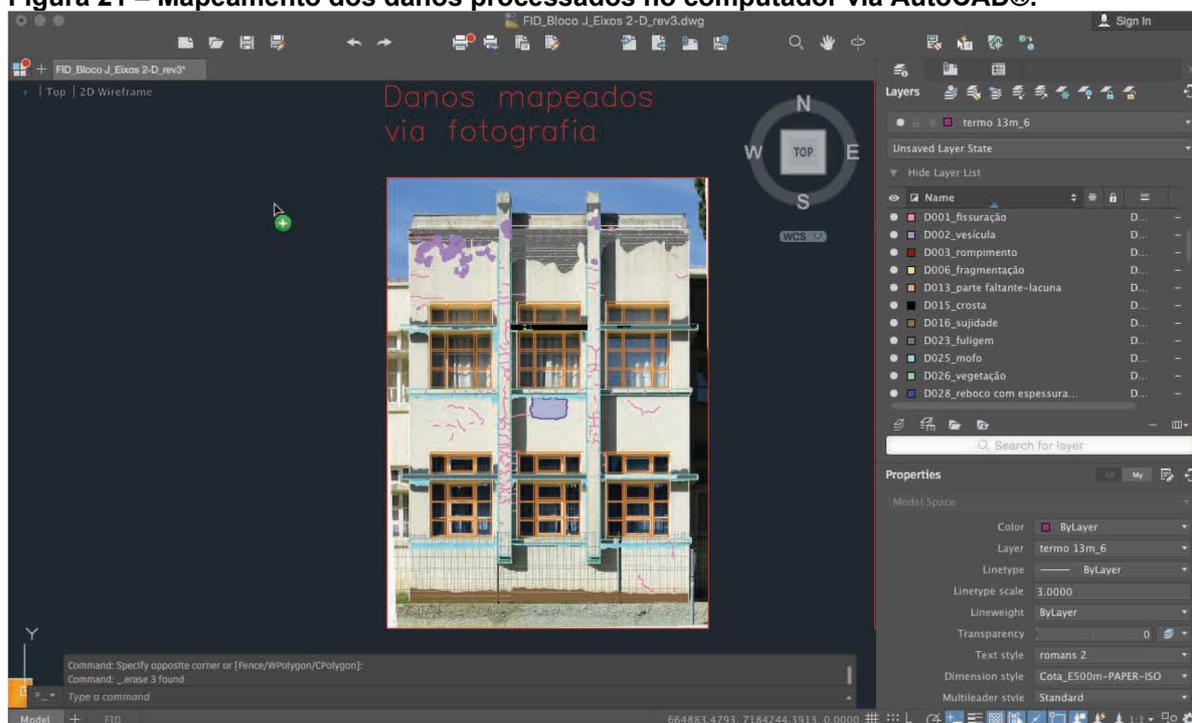
Figura 21 – Mapeamento dos danos processados no computador via AutoCAD®.

Depois das correções de perspectiva, com as FCDs em mãos, foram feitas as transcrições dos danos, em escala, para o desenho. Essa etapa foi realizada no programa de desenho técnico, AutoCAD®. Todos os danos identificados foram delineados e classificados, de acordo com as fichas, com a terminologia, substrato e nível de deterioração. A Figura 21 mostra esse trabalho em andamento a partir da imagem da tela do computador no programa AutoCAD®. A Figura 49, no APÊNDICE B, mostra a ficha de identificação de danos com o mapeamento completo desse trecho, feito exclusivamente com os dados da inspeção sensorial e fotográfica.

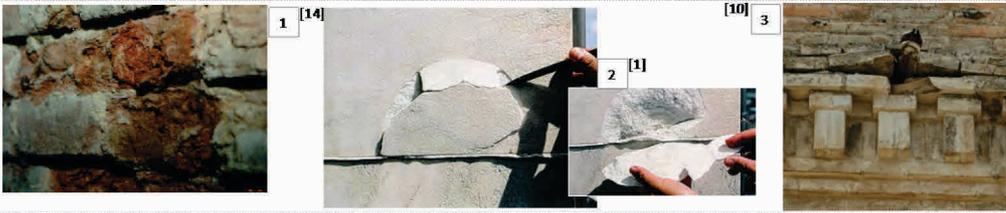
Descrição:	Problema de continuidade entre revestimento e reboco, ou entre dois revestimentos; perda local de material em decorrência de pressão interna devida à forma irregular do material, podendo ter como precedente uma fratura superficial em formato de estrela [1][2][3].		
Causas prováveis:	Aumento de volume de minerais presentes no material ou corrosão de ancoragens (barras de ferro) presentes na região; forma irregular do material [1].		
FICHA DE CLASSIFICAÇÃO DE DANOS*			
Terminologia do dano:	DELAMINAÇÃO <i>delamination</i> ¹ ; <i>esfoliazione</i> ²	Código:	D004
		Substrato:	ALVENARIA DE BLOCOS CERÂMICOS (AC)
*Essa ficha deve ser utilizada como referência para classificação e identificação dos danos em campo			
<div style="text-align: right;">

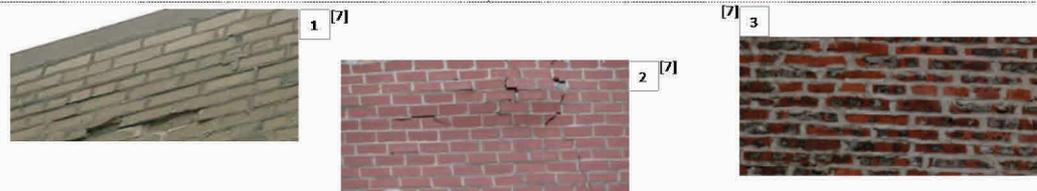
Descrição:	Destacamento, na superfície, em finas camadas paralelas a essa superfície. Quebras irregulares nessa superfície ou queda (ou iminência de queda) de partes da face mais externa da alvenaria. Pode ser denominada por esfoliação (<i>exfoliation</i>) ¹ [1][2][3][7].		
Causas prováveis:	Impedimento da migração da água do interior para o exterior dos blocos (por conta, por exemplo, de revestimentos hidrofugantes), gelo-degelo da água retida internamente [7].

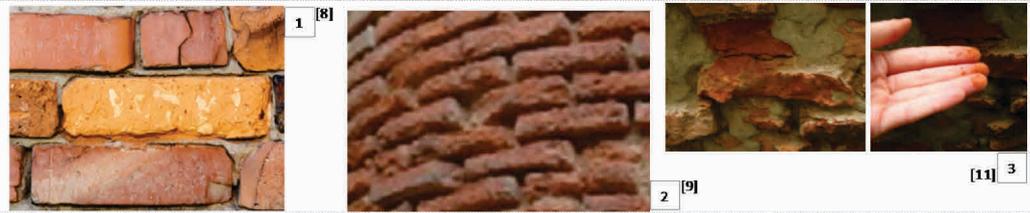
Descrição:	Desagregação com queda do material solto em formato pulverulento ou muito fragmentado, podendo ser conhecido também como pulverização (powdering¹, polvertzazione²) [1][2][3].		
Causas prováveis:	Gelo-degelo da água retida internamente nos blocos cerâmicos, cristalização dos sais solúveis presentes no material argiloso dos tijolos [8][9].

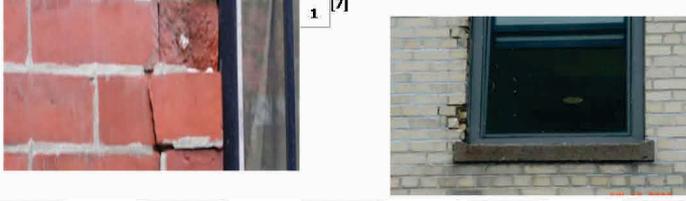
Descrição:	Quebra completa ou parcial do bloco em porções de dimensões variadas em formatos, espessuras e volumes irregulares. Pode ser denominado também por lascamento (chipping¹) [1].		
Causas prováveis:	Sobrecarga, esforços de compressão distribuídos irregularmente (por exemplo, a resistência da argamassa de assentamento é muito maior do que a resistência dos blocos cerâmicos, expansão/contração de peças metálicas adjacentes, etc), impedimento de expansão dos blocos [1][7].

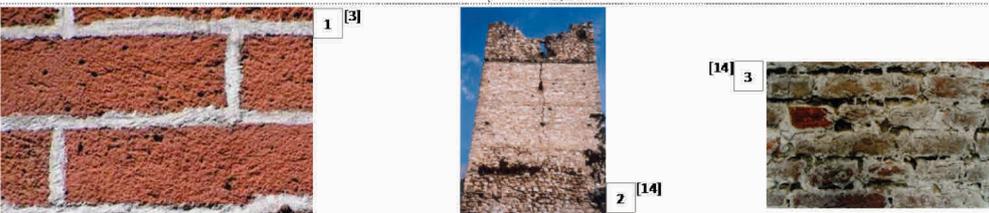
Descrição:	Transporte de material da superfície que, na maior parte dos casos, apresenta suavização das formas. Pode-se referir pelo termo corrugação (<i>roughening</i> ¹) para erosão de pequenas partículas (desagregação granular) em superfícies lisas, tornando-as rugosas. Quando se sabe a fonte da erosão, pode-se referir a ela com "erosão por abrasão", "erosão por corrosão", etc [1][2][3].		
Causas prováveis:	Pode ter diferentes origens, podendo ser resultante de limpeza feita de maneira inapropriada e agressiva, baixa qualidade dos blocos, corrosão, etc [1][2][3][7].

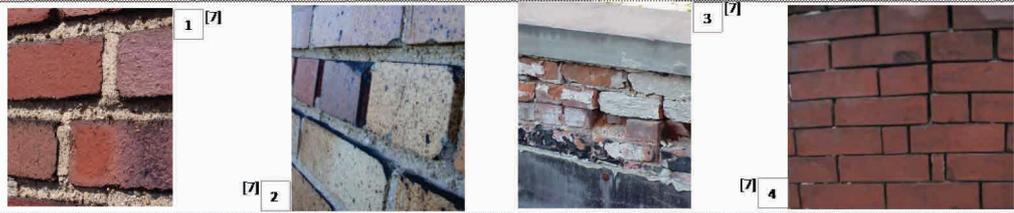
Descrição:	Perda de material da argamassa de assentamento das alvenarias, podendo ser superficial, profunda ou completa. Pode-se encontrar também apenas areia nas juntas, indicando a erosão da pasta de cal [7].		
Causas prováveis:	Desagregação pasta devida ao vento ou ciclos de gelo-degelo, dissolução de componentes da pasta onde houve acúmulo de água, ataques por sulfatos, pasta composta de agregado miúdo muito fino [7].

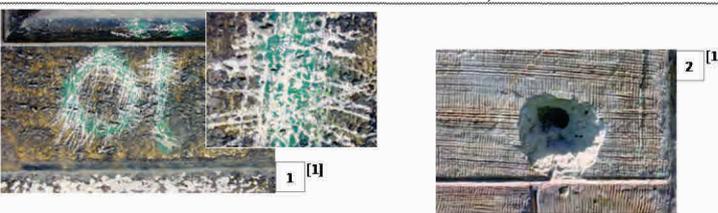
Descrição:	Perda de material claramente por ação mecânica, podendo ser por impacto (por exemplo, projétil de arma de fogo), por corte, por raspagem ou por abrasão [1].		
Causas prováveis:	Geralmente por ações antrópicas [1].

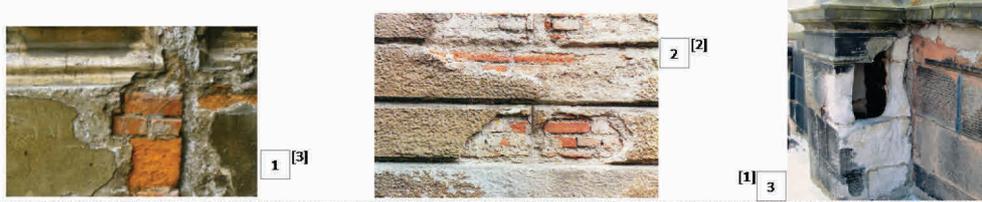
Descrição:	Espaço vazio localizado em local que, por conclusão óbvia, era preenchido com parte do material [1]. Perda de elementos tridimensionais [2][3]. No caso de perda de continuidade de porção do revestimento ou do próprio material, formando um buraco, pode-se denominar por lacuna (<i>gap</i> ¹ ou <i>lacuna</i> ² , no inglês e italiano respectivamente)[1][2][3].

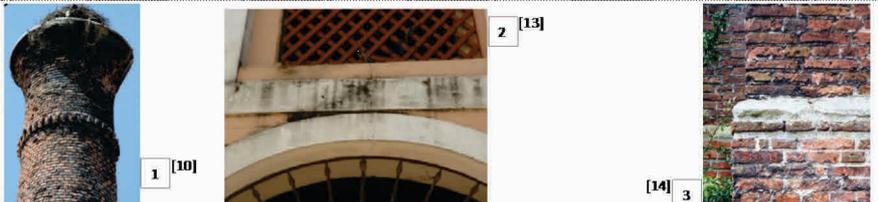
Descrição:	Acumulação consistente de materiais na superfície. Pode incluir deposições externas (ou exógenas) combinadas com os materiais do tijolo. Frequentemente de cor escura (crosta negra, black crust ¹), mas pode ser encontrada em cores mais claras também. Podem ter espessura variável ou homogênea [1]. É dura, frágil e distinguível da camada abaixo; pode se destacar do substrato que em geral apresenta-se pulverulento [2][3].		
Causas prováveis:	Proteção da água da chuva e contato com impurezas do ambiente (poluição, por exemplo). Região sujeita a ciclos de molhagem e secagem da água na presença de altos níveis de sais [1].		
FICHA DE CLASSIFICAÇÃO DE DANOS*			
Terminologia do dano:	SUJIDADE <i>deposit</i> ¹ ; <i>deposito superficiale</i> ²	Código:	D016
		Substrato:	ALVENARIA DE BLOCOS CERÂMICOS (AC)
<small>*Essa ficha deve ser utilizada como referência para classificação e identificação dos danos em campo</small>

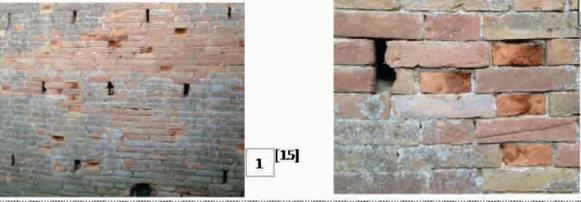
Descrição:	Alteração que se manifesta através da variação de um ou vários parâmetros que definem a cor: tinta (matiz), clareza (tom), saturação (croma). Variação natural dos parâmetros que definem a cor, dependente do material do substrato. Normalmente é generalizada e, em caso contrário, é preferível usar o termo "macchia" (mancha). Pode se manifestar de diversas formas de acordo com a condição a que foi exposta, e pode se manifestar em zona ampla ou localizada. [1][2][3].		
Causas prováveis:	Frequentemente provocada por sais, corrosão metálica (ferro, cobre, etc), ou exposição ao fogo. Alguns padrões de alteração cromática típica amarela, laranja, marrom e preto são devidos à presença de carotenoides e melaninas produzidos por fungos e cianobactérias. Áreas escurecidas devido à umidade podem ter forma e extensão diferentes de acordo com a origem da umidade: vazamento de tubulações, umidade ascendente, higroscopia devida à presença de sais, condensação [1][2][3].

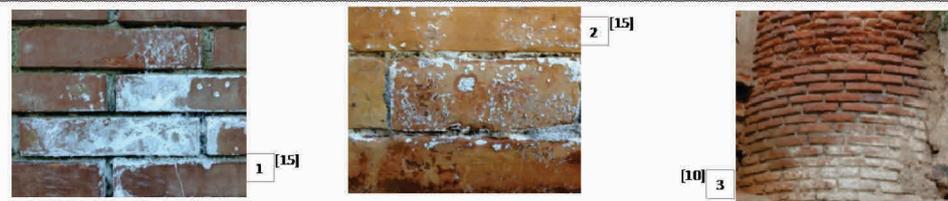
Descrição:	Geralmente esbranquiçado, pulverulento ou semelhante a cristais superficiais. Normalmente são pouco coesivos e comumente constituída de cristais de sais solúveis. No caso de efloração salina, a cristalização pode às vezes acontecer na estrutura interna do material provocando frequentemente a desagregação/queda da parte mais superficial. Esse fenômeno é conhecido então como criptoflorescência (<i>subflorescence¹; criptoeflorescenza² ou subeflorescenza²</i>) [1][2][3].		
Causas prováveis:	Geralmente é decorrente da evaporação de água com sais solúveis presente na estrutura porosa da alvenaria e lixiviação [1].

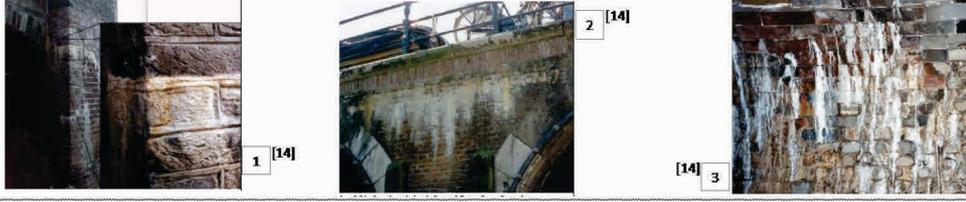
Descrição:	Depósito compacto, bem aderido ao substrato, geralmente formado de elementos de extensão limitada, formado preferencialmente em uma só direção não coincidente com a superfície da alvenaria. Às vezes pode assumir forma de estalactite ou estalagmite, sendo denominado, nesse caso, por concreção (<i>concretion</i> ¹ , <i>concrezione</i> ²) [1][2][3].		
Causas prováveis:	Geralmente é decorrente de percolação da água, com lixiviação de material de composição da alvenaria (ou seja, material que não é externo) [1]. Pode ser decorrente de pré-molhagem excessiva da alvenaria para recomposição da argamassa de assentamento; ou molhagem por precipitação de chuva pouco tempo depois do processo de recomposição da argamassa de assentamento [14].		
FICHA DE CLASSIFICAÇÃO DE DANOS*			
Terminologia do dano:	PELÍCULA <i>film</i> ¹ ; <i>pellicola</i> ²	Código:	D020
		Substrato:	ALVENARIA DE BLOCOS CERÂMICOS (AC)

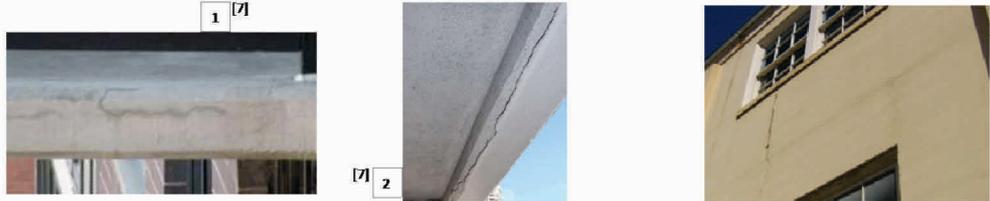
Descrição:	Problema de continuidade no material, visível a olho nu, resultante de separação de uma parte em relação à outra [1][2][3].		
Causas prováveis:	Movimentação térmica, movimentação higroscópica, sobrecarga, recalque de fundação, alterações químicas dos materiais, vibrações causadas por movimentação sísmica, incêndio, congelamento [1][2][3].
