**AVALIAÇÃO DAS CONDIÇÕES DE SUPERFÍCIES DE PAVIMENTOS
ASFÁLTICOS NA ÁREA RURAL DO MUNICÍPIO DE ENTRE RIOS DO OESTE-PR**

**Evaluation of the conditions of asphalt pavement surfaces in the rural area of
Entre Rios do Oeste-PR**

Trabalho de conclusão de curso de graduação
apresentada como requisito para obtenção do título de
Bacharel em Engenharia Civil da Universidade
Tecnológica Federal do Paraná (UTFPR).
Orientador(a): Guilherme Alan Souza Costa

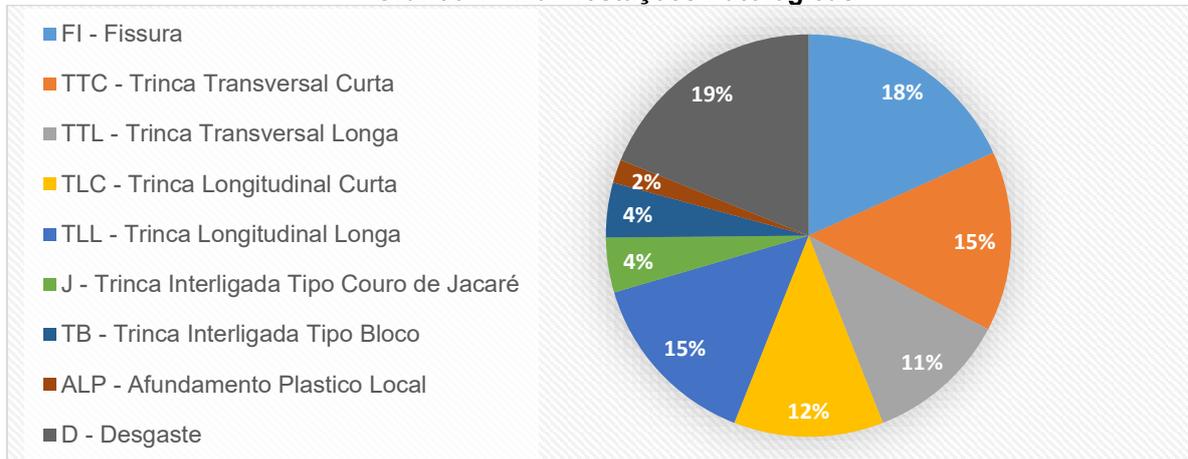
Gráfico 1 - Manifestações Patológicas

sendo a mesma parcial, ou seja, somente nos primeiros 1.200 metros aproximadamente, por conta disso, os outros 5 km foram os que mais apresentaram patologias, sendo as principais: as trincas isoladas e as trincas interligadas. O Gráfico 1 mostra a porcentagens das patologias encontradas.

Ao analisar as patologias encontradas e relacionando-as com o Fator de Ponderação (Tabela 1), o qual identifica qual a gravidade da patologia, na Linha Boa Esperança a patologia mais grave encontrada foi o Afundamento seguido das trincas interligadas. Com relação as trincas isoladas, as fissuras e o desgaste não são considerados defeitos graves, uma vez que seu fator de ponderação é 0,2 e 0,3 respectivamente.

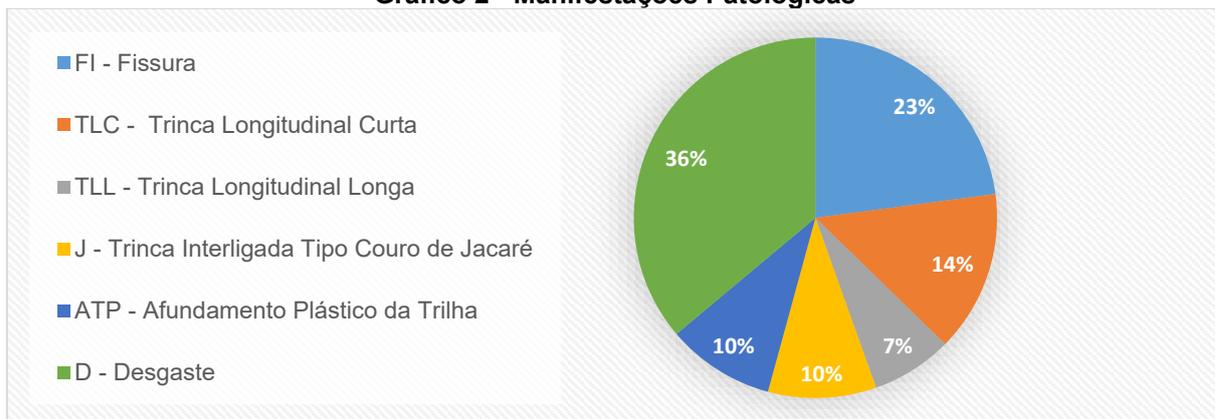
Gráfico 2 - Manifestações Patológicas

O Apêndice C traz a planilha dos inventários dos defeitos preenchida. Um fato que fica bem evidente nesta via é a falta de conservação, pois sua implantação ocorreu no ano de 2019. O Gráfico 2 mostra a porcentagens das patologias encontradas.

Ao analisar as patologias encontradas e relacionando-as com o Fator de Ponderação (Tabela 1), o qual identifica qual a gravidade da patologia, na Linha Felicidade a patologia mais grave encontrada foi o Afundamento seguido da trinca interligada tipo couro de jacaré. Com relação as trincas isoladas, as fissuras e o

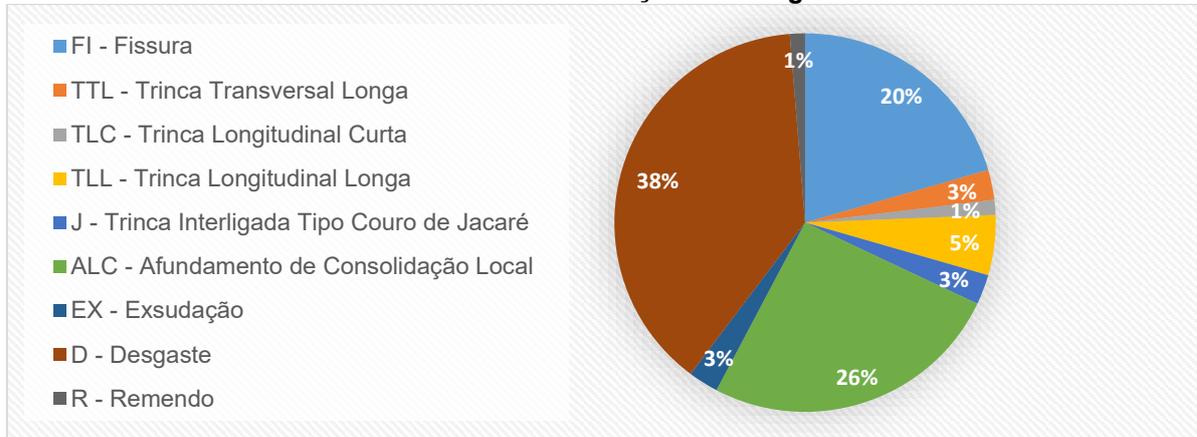
Gráfico 3 - Manifestações Patológicas

Ao analisar as patologias encontradas e relacionando-as com o Fator de Ponderação (Tabela 1), o qual identifica qual a gravidade da patologia, na Linha Golondrina a patologia mais grave encontrada foi o Afundamento seguido pelo remendo, exsudação e trincas interligadas. Com relação as trincas isoladas, as fissuras e o desgaste não são considerados defeitos graves, uma vez que seu fator de ponderação é 0,2 e 0,3 respectivamente.

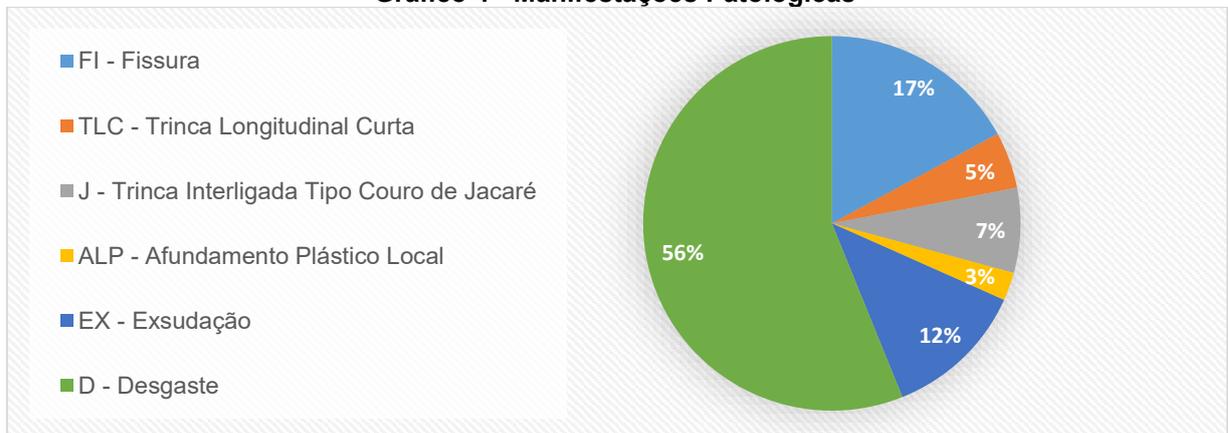
Gráfico 4 - Manifestações Patológicas

Ao analisar as patologias encontradas e relacionando-as com o Fator de Ponderação (Tabela 1), o qual identifica qual a gravidade da patologia, na Linha Vista Alegre a patologia mais grave encontrada foi o Afundamento seguido da trinca interligada tipo couro de jacaré e exsudação. Com relação as trincas isoladas, as fissuras e o desgaste não são considerados defeitos graves, uma vez que seu fator de ponderação é 0,2 e 0,3 respectivamente.

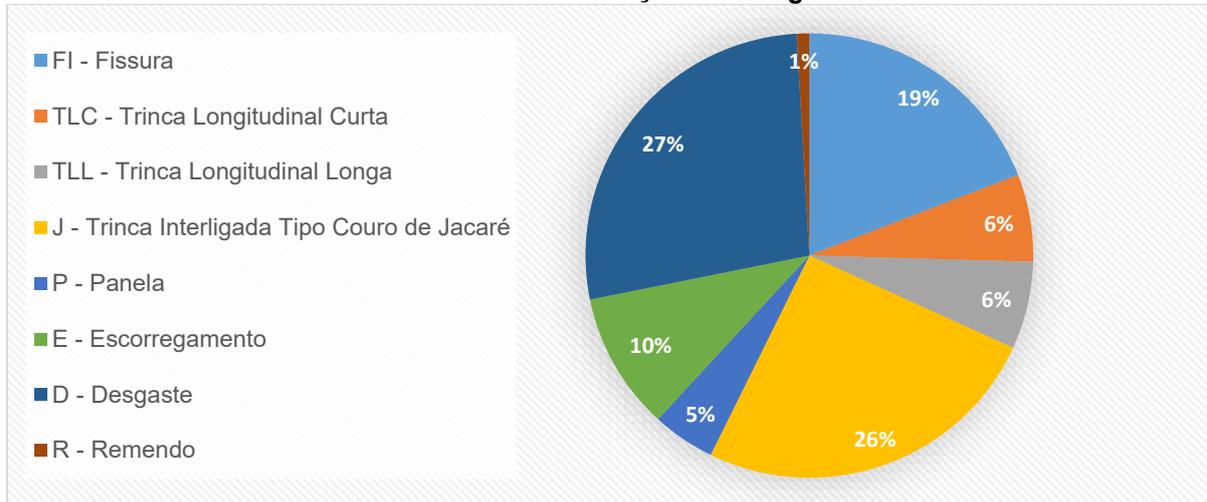
Gráfico 5 - Manifestações Patológicas

Ao analisar as patologias encontradas e relacionando-as com o Fator de Ponderação (Tabela 1), o qual identifica qual a gravidade da patologia, na Linha Volta Gaúcha a patologia mais grave encontrada foi a panela, escorregamento seguido do remendo e trinca interligada tipo couro de jacaré. Com relação as trincas isoladas, as fissuras e o desgaste não são considerados defeitos graves, uma vez que seu fator de ponderação é 0,2 e 0,3 respectivamente.

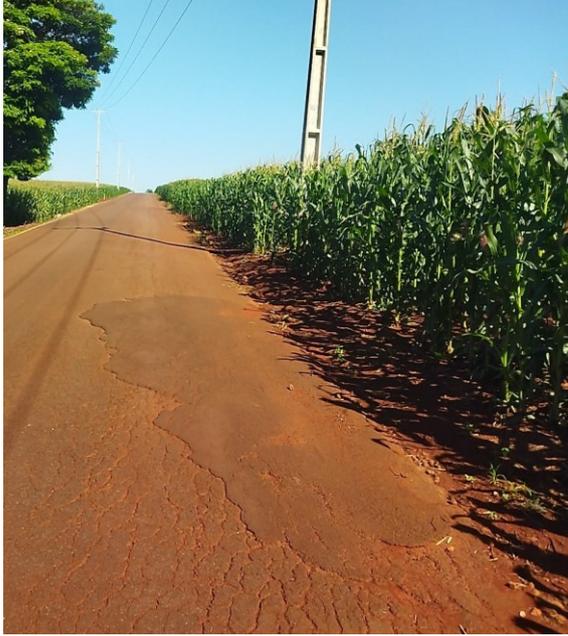
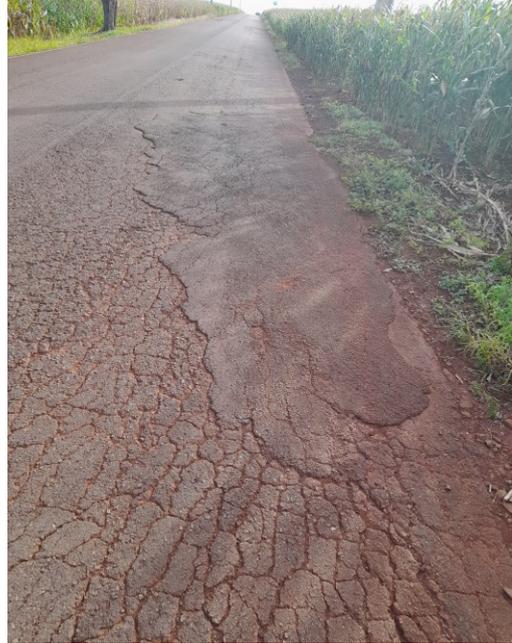
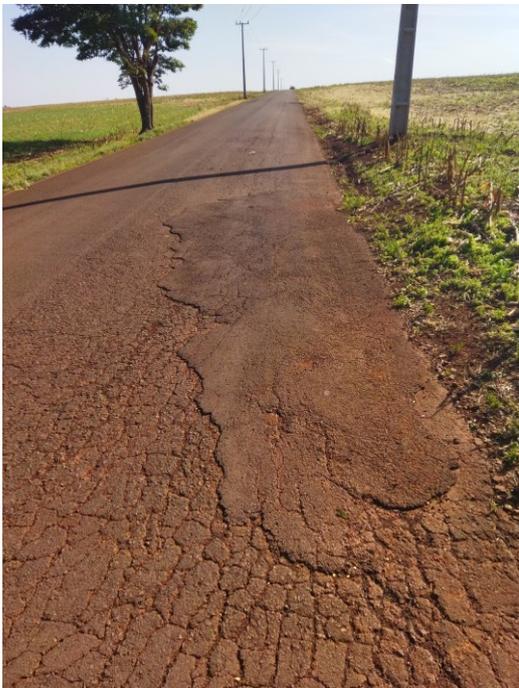
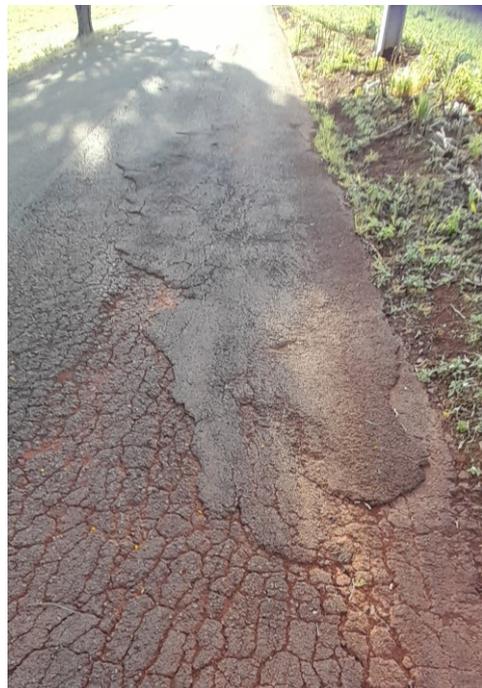
APÊNDICE L - EVOLUÇÃO DE UMA PATOLOGIA 1, TRECHO A – LINHA BOA ESPERANÇA

A primeira patologia monitorada é um remendo superficial, juntamente com trincas tipo couro de jacaré. No Apêndice L é possível visualizar esta sequência.
