**UNIVERSIDADE TECNOLÓGICA FEDERAL DO PARANÁ**

**ESTUDO COMPARATIVO DA ACESSIBILIDADE DE PESSOAS COM  
DEFICIÊNCIA E MOBILIDADE REDUZIDA EM CALÇADAS DA REGIÃO  
CENTRAL DE CAMPO MOURÃO-PR**

Trabalho de conclusão de curso de graduação  
apresentado como requisito para obtenção do título  
de Bacharel em Engenharia Civil da Universidade  
Tecnológica Federal do Paraná (UTFPR).

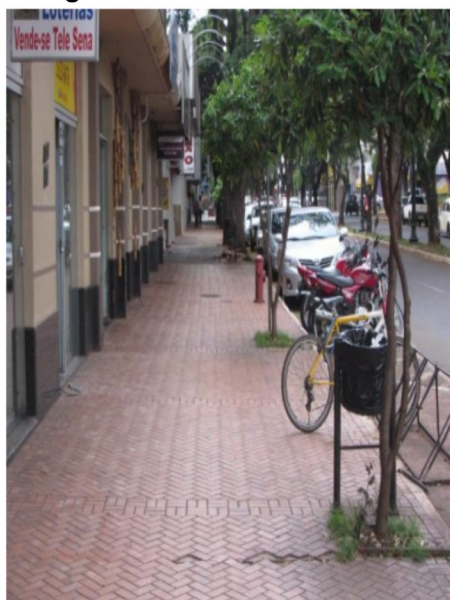
**Figura 13 - Trecho 1AX: 2014**

apresentada essa mudança nas Figura 13 e a Fotografia 35 pertencentes ao trecho 1A e que seu grau de adequação esta acima dos 70%.
