**IDENTIFICAÇÃO DAS PRINCIPAIS MANIFESTAÇÕES PATOLÓGICAS DE
AMBIENTES INTERNOS EM USO: ESTUDO DE CASO EM UMA EDIFICAÇÃO DA
UTFPR CAMPUS PATO BRANCO**

**Identification of the main pathological manifestations of internal environments
in use: a case study in a building at UTFPR campus Pato Branco**

Trabalho de conclusão de curso de graduação
apresentado como requisito para obtenção do título
de Bacharel em Engenharia Civil da Universidade
Tecnológica Federal do Paraná (UTFPR).

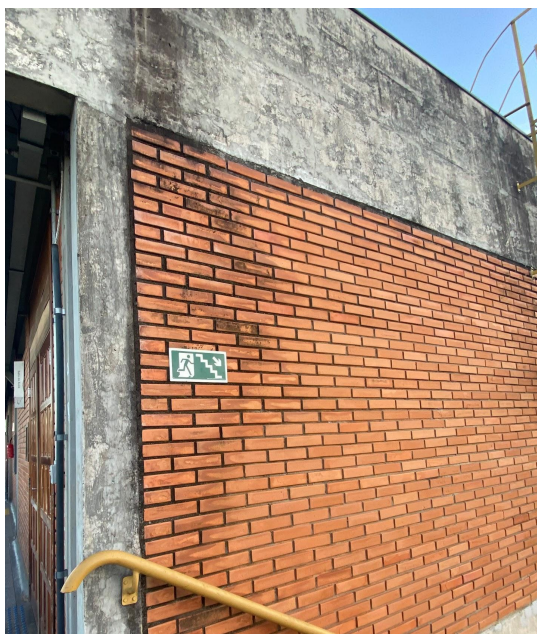
Figura 59 - Manchas externas sala 111

No lado externo dessa parede da extremidade da edificação é possível observar a concentração de manchas pretas e verdes (Figura 59 e 60), ocasionadas pela exposição a umidade que acabam por afetar o ambiente interno.
