**ESTUDO DE CASO DAS MANIFESTAÇÕES PATOLÓGICAS DA UNIDADE
BÁSICA DE SAÚDE DO BAIRRO PLANALTO, EM PATO BRANCO-PR**

Trabalho de conclusão de curso de graduação
apresentada como requisito para obtenção do título de
Bacharel em Engenharia Civil da Universidade
Tecnológica Federal do Paraná (UTFPR).

O estudo consiste em uma análise realizada a partir de constatações visuais na Unidade Básica de Saúde do bairro Planalto, no município de Pato Branco – PR, onde foi possível realizar registros fotográficos das manifestações patológicas existentes na edificação. Foram detectados muitos problemas de infiltrações, algumas fissuras e falta de manutenções periódicas.

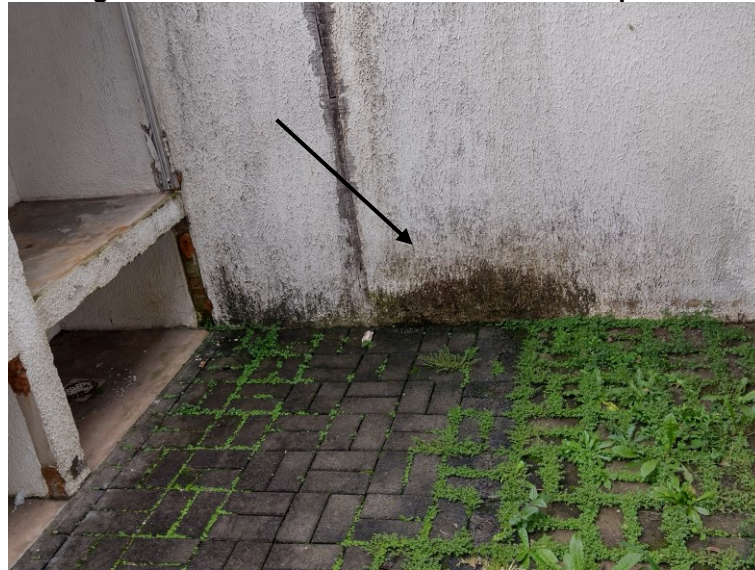
Ainda na parte externa da Unidade, localizada nos fundos, possui a mancha mostrada na Figura 19. Como essa mancha de umidade está muito próxima ao solo a causa dela pode estar associada a uma possível falha de impermeabilização, tanto na viga baldrame, como na argamassa utilizada para assentamento dos blocos cerâmicos durante a sua construção, como cita Sena, Nascimento e Neto (2020).

Figura 19: Manchas de umidade acima dos pavers

CLASSIFICAÇÃO (figura 19)			
Gravidade	Urgência	Tendência	NOTA
1	1	2	2

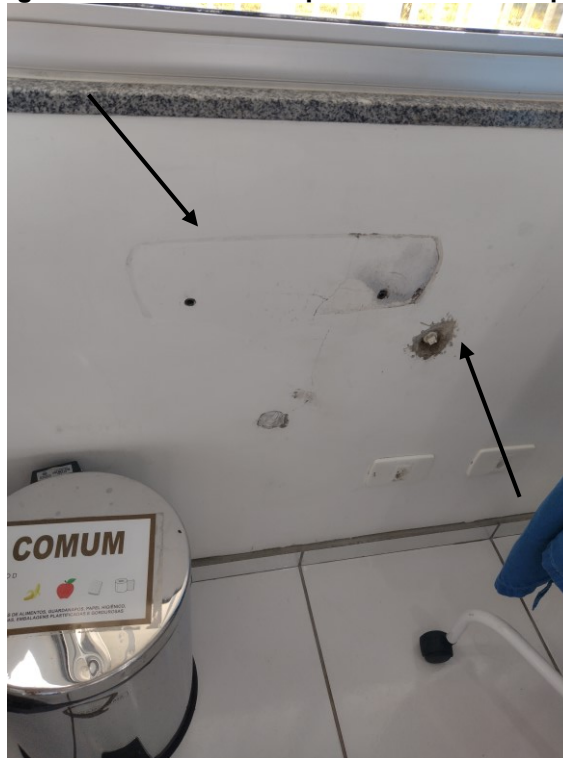
No consultório odontológico 01 (Figura 28) pode-se perceber uma mancha na parede, onde possivelmente havia uma pia e foi retirada. Há manchas escuras que aparentam ser de umidade próximas das aberturas onde a pia era fixada.

Figura 28: Mancha onde poderia haver uma pia

CLASSIFICAÇÃO (figura 28 e 29)			
Gravidade	Urgência	Tendência	NOTA
1	1	1	1

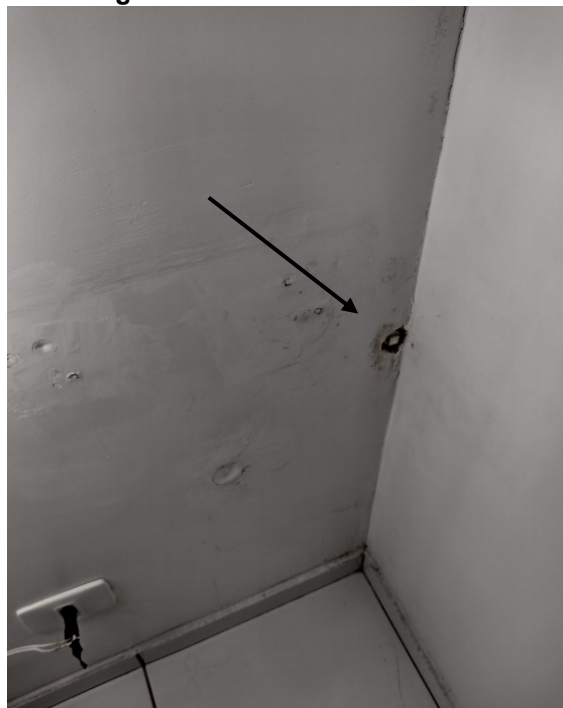
Também há no consultório odontológico 01 o ponto de água ainda sem isolamento completo (Figura 29).

Figura 29: Falta de acabamento

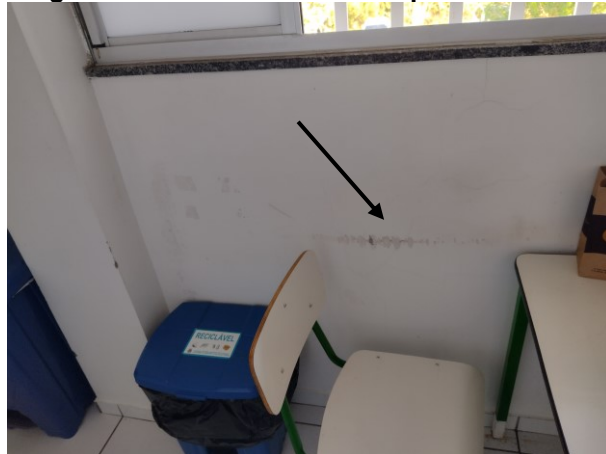
Na cozinha da Unidade também pode ser observado desgastes na parede na altura das cadeiras (Figura 58), sendo causadas exatamente pelo atrito da cadeira com o revestimento. Essas anomalias poderiam ser evitadas utilizando rodameios nas paredes, de modo que as manutenções tenham maior espaço de tempo.

Figura 58: Manchas causadas pelas cadeiras

CLASSIFICAÇÃO (figura 58)			
Gravidade	Urgência	Tendência	NOTA
1	1	2	2
