**PATOLOGIAS EM OBRAS DE ARTE ESPECIAIS: ESTUDO DE CASO EM UMA
PONTE NA CIDADE DE CURITIBA (PR)**

**Pathologies in special works art: case study on a bridge in the city of Curitiba
(PR)**

Trabalho de conclusão de curso de graduação apresentada como requisito para obtenção do título de Bacharel em Engenharia Civil da Universidade Tecnológica Federal do Paraná (UTFPR).

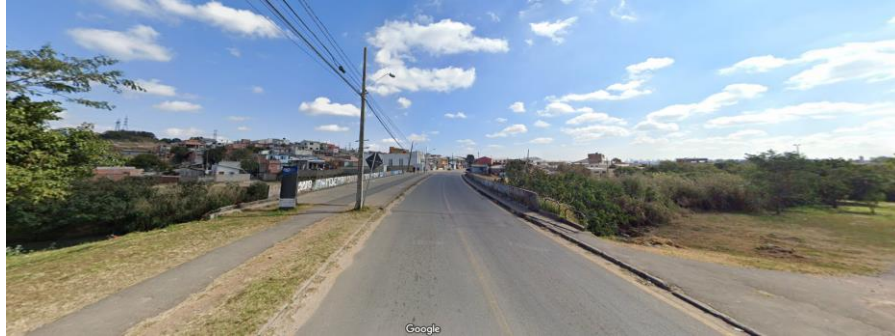
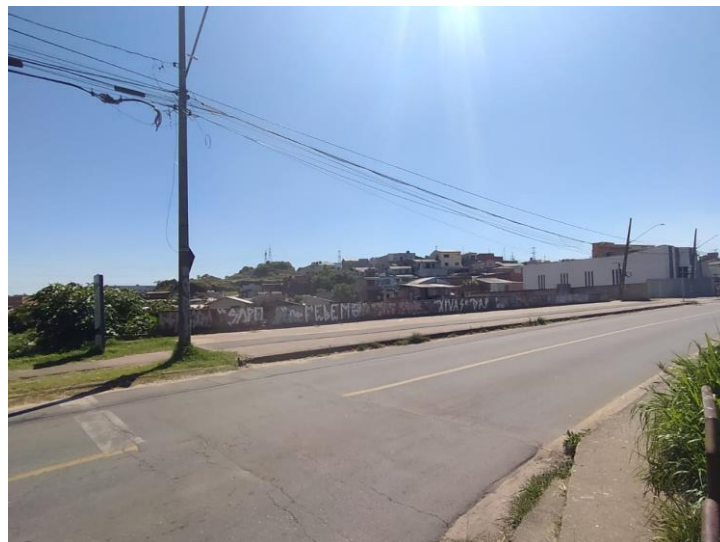
Figura 16 - Vista frontal da OAE.

Quanto ao pavimento da ponte, foi possível observar, pelas figuras 16 e 17, que se encontram em condições excelentes. Além disso, as transversinas, conforme figura 42, encontram-se em bom estado, apenas o concreto se encontra escurecido devido à ação do fogo embaixo da ponte.

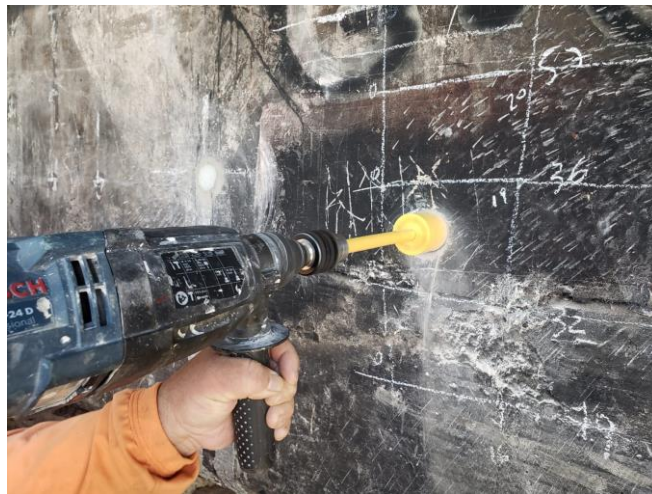
Figura 43 – Retirada do corpo de prova.

Para a determinação da profundidade de carbonatação, foram retirados 4 corpos de prova com o auxílio de uma serra copo. Para que fosse possível a retirada com exatidão, foi necessário utilizar a furadeira na horizontal. Por meio da figura 43, pode-se acompanhar o processo de retirada do primeiro corpo de prova da viga longarina 1.

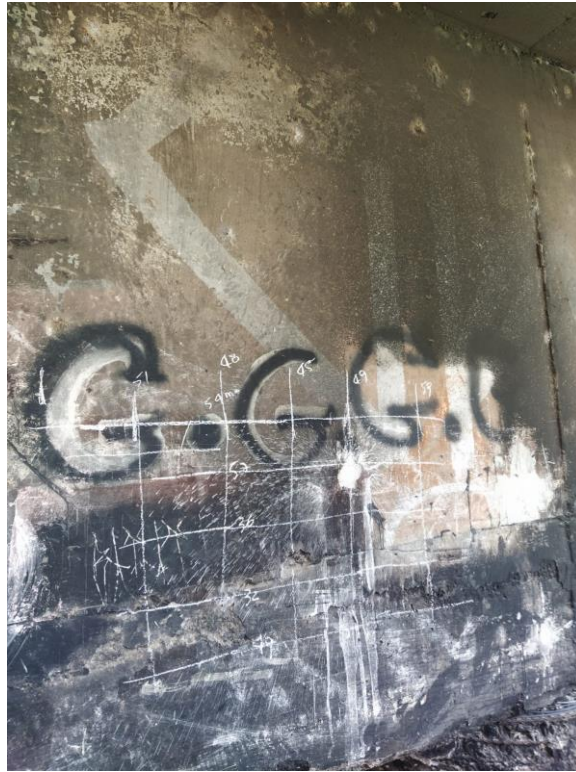
Figura 48 – Marcação das armaduras na viga longarina 1 (VL1).

Para a realização do ensaio esclerométrico foi necessário marcar onde as armaduras passavam no elemento estrutural que se desejava estudar, conforme a figura 48.

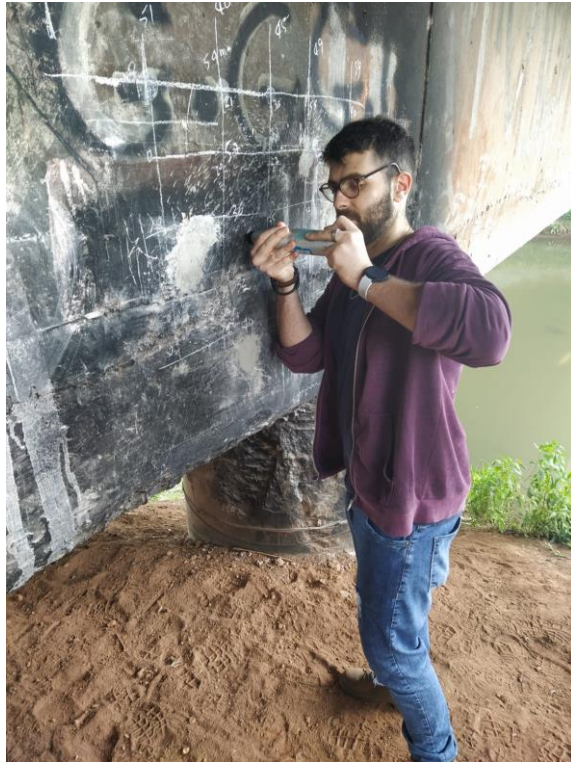
Figura 49 – Ensaio de esclerometria na VL1.

Após a demarcação, os testes foram realizados no espaço que não possuía a armadura, foram realizados 16 impactos conforme a norma NBR 7584 (ABNT, 2012). Para cada baque, foi necessário posicionar o equipamento na horizontal. A cada batida realizada sobre a superfície de concreto, foi anotado os valores para que posteriormente fosse realizado o cálculo da resistência característica à compressão do concreto (f_{ck}).

O ensaio foi realizado sobre os seguintes elementos estruturais: viga longarina 1, viga longarina 2, pilar 1, pilar 2 e laje. Na laje, foram realizados tanto no lado esquerdo e direito, já na lateral direita, foi analisada a região que possuía marcas de fogo. Esses elementos foram escolhidos pelo fato de serem estruturas principais para a OAE e por se encontrarem mais abatidos conforme a inspeção visual.

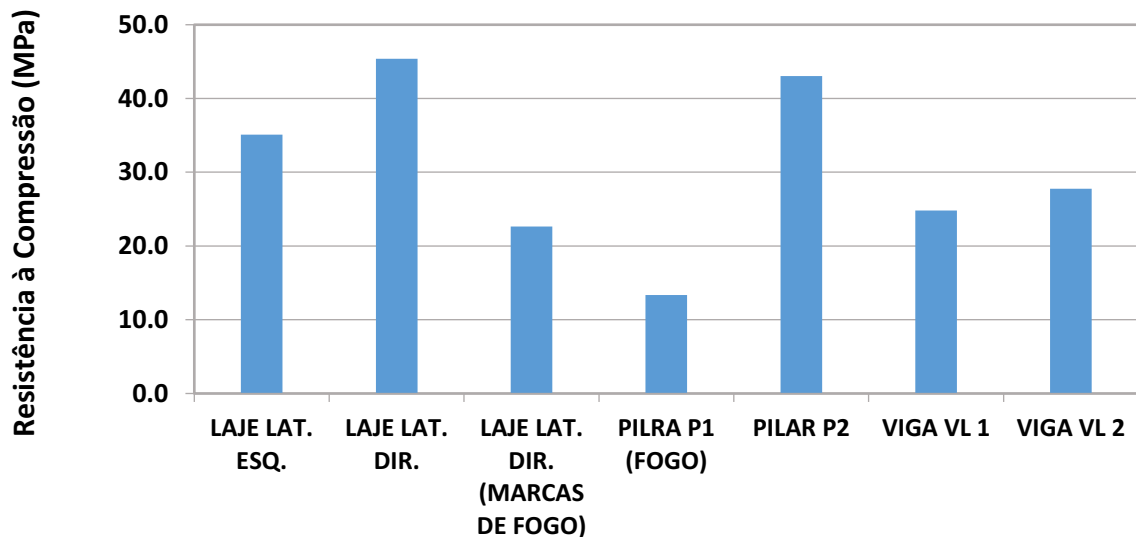
Figura 50 – Valores da resistência característica do concreto para os elementos estruturais.

Com os dados obtidos, é possível afirmar que os elementos mais expostos à ação do fogo tiveram uma perda significativa quanto à resistência característica superficial à compressão do concreto. A figura 50 é um gráfico sobre os valores encontrados para cada elemento estrutural:

Tendo em vista a figura 50, pode-se afirmar que alguns elementos apresentaram resistência característica superficial maior do que 30 MPa, concreto

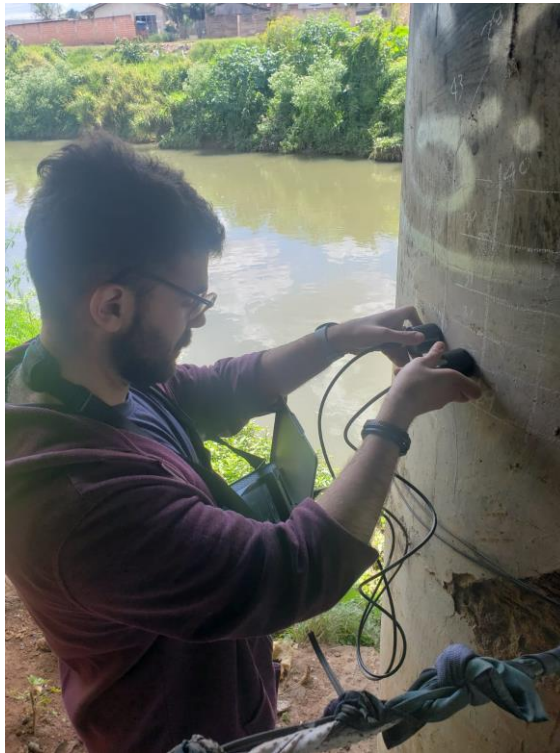
Figura 51 – Ensaio de ultrassom no P2.

Foram analisados com o ultrassom os elementos: viga longarina 1, viga longarina 2, pilar 1 e 2. Foram realizados 10 pontos para a determinação da velocidade do pulso ultrassônico e utilizou-se o método indireto segundo a norma NBR 8802 (ABNT, 2019), com o transmissor e receptor espaçados a cada 10 centímetros.

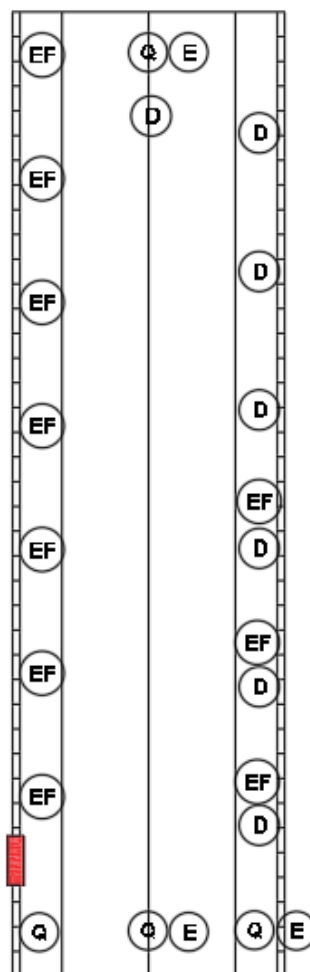
Figura 52 – Vista Superior da estrutura.

Pode-se verificar, na figura 52, que a ponte se encontra debilitada em toda a sua extensão. As partes da ponte que apresentaram concreto segregado, impactam diretamente na sua estabilidade, pois, implicam diretamente na oxidação do aço.

Desse modo, através da corrosão, tem-se a expansão do aço e também o desprendimento do concreto sobre o aço, elemento que age como uma camada passivadora sobre as armaduras.
