**ACESSIBILIDADE EM ESCOLAS PÚBLICAS: ESTUDO DE CASO NOS  
MUNICÍPIOS DE PEABIRU-PR E SETE BARRAS-SP**

Trabalho de conclusão de curso de graduação  
apresentado como requisito para obtenção do título  
de Bacharel em Engenharia Civil da Universidade  
Tecnológica Federal do Paraná (UTFPR).  
Orientadora: Prof.<sup>a</sup> Dr.<sup>a</sup> Vera Lucia Barradas Moreira.

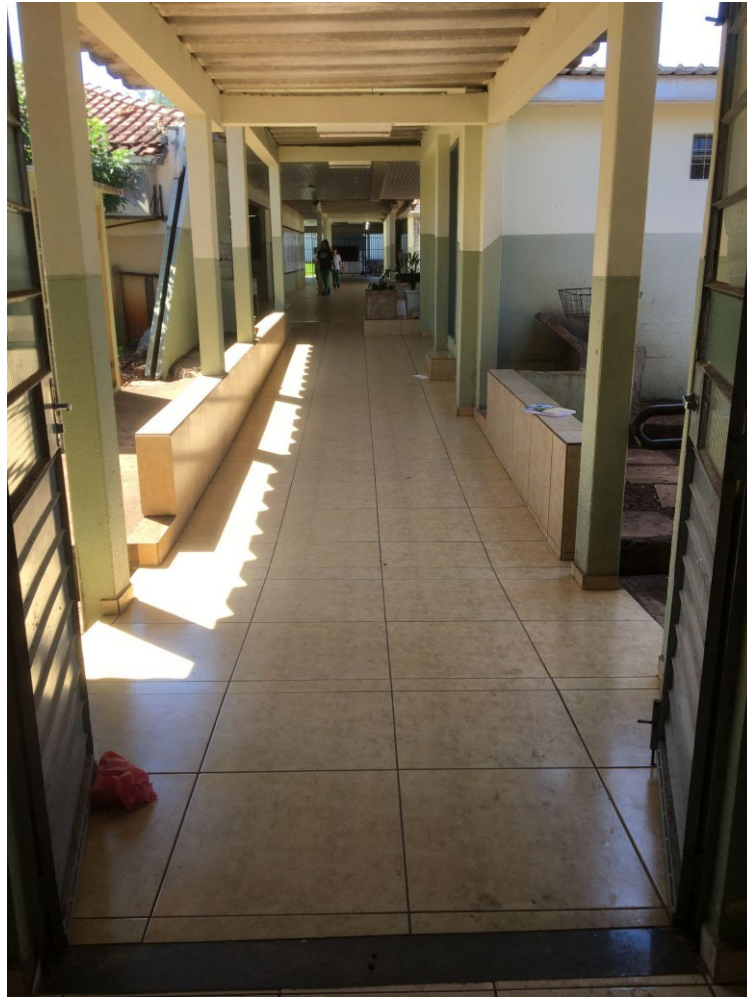
**Fotografia 7 - Rampa que conecta o bloco das salas com o pátio no Colégio Estadual 14 de Dezembro.**

O colégio conta com um espaço no pátio para os alunos transitarem, e as áreas de circulação possuem rampas e corredores entre um bloco e outro, como mostra a Fotografia 7. A rampa tem a inclinação correta, porém não conta com corrimão de dois níveis, nem com sinalização de piso.

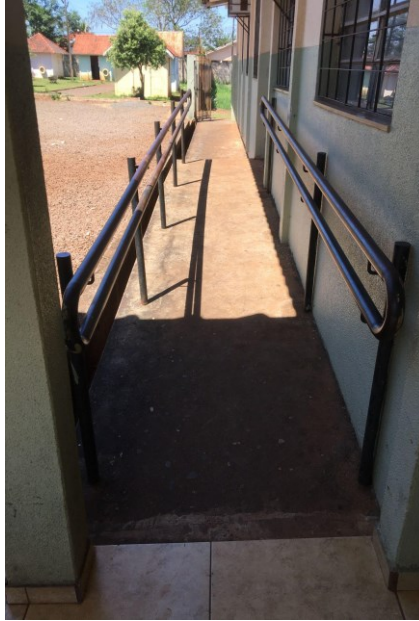
**Fotografia 9 – Rampa de acesso ao auditório do Colégio Estadual 14 de Dezembro**

O colégio conta com um auditório que possui duas entradas. A Fotografia 9 mostra a rampa de acesso com corrimão de dois níveis nas duas laterais e com as bordas arredondadas, porém o piso não está correto. Essa entrada permite as PCR acesso ao auditório sem dificuldade. Por meio da Fotografia 9 observa-se um desnível que requer uma rampa de acesso, impossibilitando o acesso de PCR, e não conta também com sinalização para pessoas com baixa visibilidade.

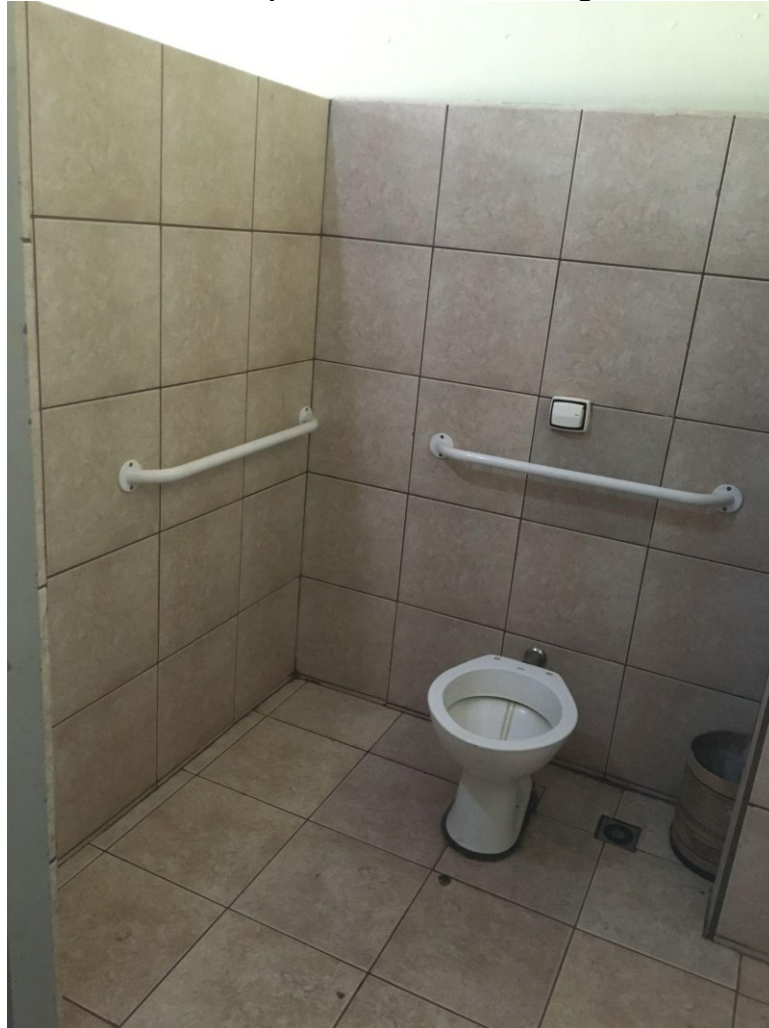
**Fotografia 11 – Banheiro feminino para deficientes do Colégio Estadual 14 de Dezembro.**

dimensões e nas barras de apoio, como mostra a Fotografia 11. Porém ele não possui lavatório. Já o banheiro masculino, também está correto nas dimensões e nas barras de apoio, porém estão faltando a bacia sanitária e o lavatório, além de estar sendo utilizado incorretamente como um depósito, de acordo com a Fotografia 12.

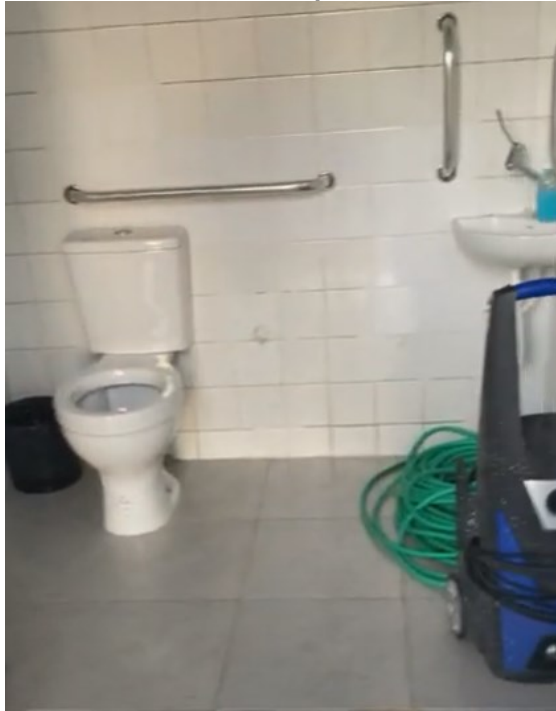
**Fotografia 22 – Imagem interna do banheiro adaptado da Escola Maria Santana de Almeida.**

encontrando-se em fim de reforma e usado como depósito, conforme mostra a Fotografia 22.
