**ESTUDO DE CASO: ELABORAÇÃO DE LAUDO DE VISTORIA CAUTELAR EM  
UMA OBRA DA CIDADE DE CAMPO MOURÃO - PR**

**Case study: preparation of a cautionary inspection report on a construction  
project in the city of Campo Mourão - PR**

Trabalho de conclusão de curso de graduação  
apresentado como requisito para obtenção do título  
de Bacharel em Engenharia Civil da Universidade  
Tecnológica Federal do Paraná (UTFPR).

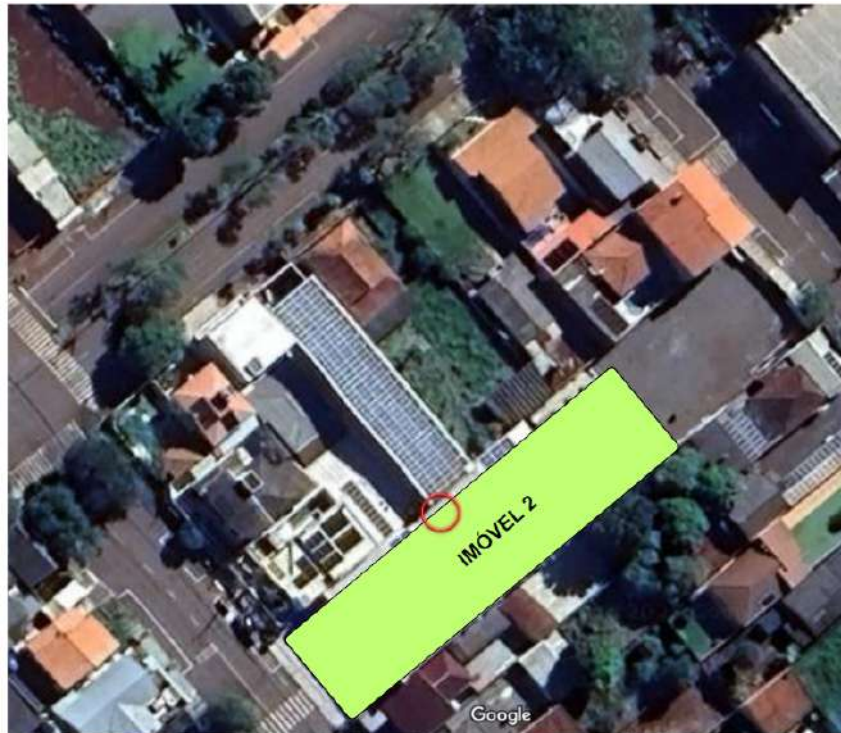
**Figura 14 - Localização da patologia no imóvel vistoriado.**

Após análise do entorno da trinca e da edificação, o livro "Trincas em edifícios: causas, prevenção e recuperação" de Ercio Thomaz, publicado em 1986,

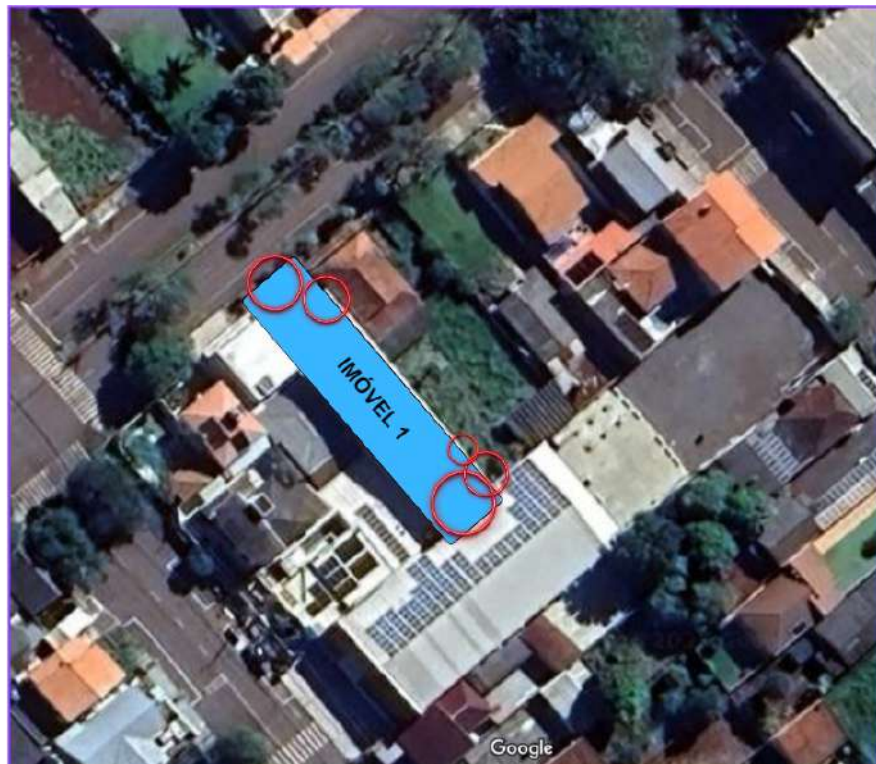
**Figura 33 - Localização das patologias no imóvel vistoriado.**

Após análise, foi observado que a manifestação patológica observada nas Figuras 29 e 30 exigia mais atenção. Sendo assim, novamente utilizando o livro "Trincas em edifícios: causas, prevenção e recuperação" de Ercio Thomaz, publicado em 1986, como embasamento teórico sólido, pode-se determinar que a patologia é causada por um recalque diferencial no terreno, conforme mostrado na Figura 34.
