**ANÁLISE DE FALHAS E MANIFESTAÇÕES PATOLÓGICAS DURANTE A  
EXECUÇÃO DO SISTEMA CONSTRUTIVO EM PAREDES DE CONCRETO  
MOLDADAS IN LOCO**

**Analysis of failure and pathological manifestations during the execution of the  
construction system in concrete walls molded on site**

Trabalho de conclusão de curso de graduação  
apresentada como requisito para obtenção do título de  
Bacharel em Engenharia Civil da Universidade  
Tecnológica Federal do Paraná (UTFPR).  
Orientador(a): Lucia Bressiani.

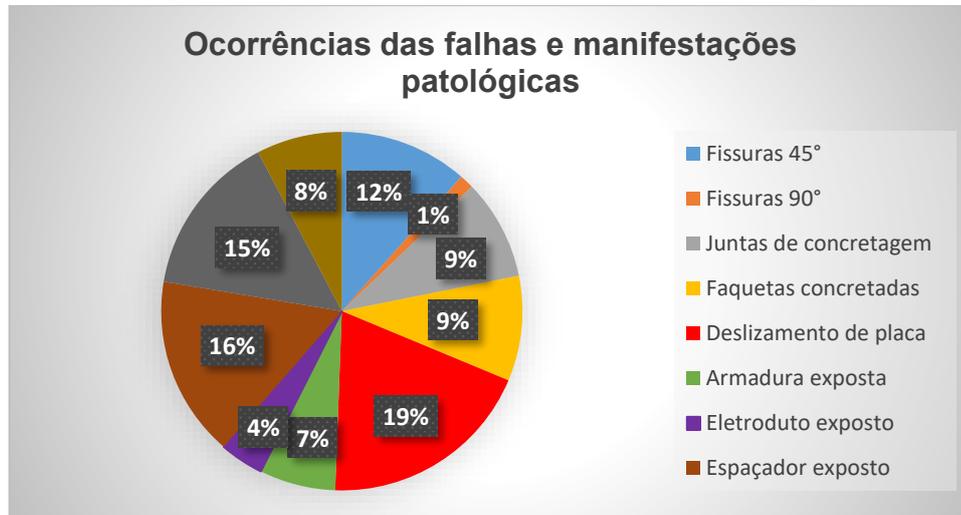
**Figura 14 – Levantamento das falhas/manifestações patológicas**

- 1° - Abertura de placas: 181 ocorrências;
- 2° - Espaçador exposto: 153 ocorrências;
- 3° - Segregação de materiais: 138 ocorrências;
- 4° - Fissuras 45°: 108 ocorrências;
- 5° - Faquetas concretadas: 89 ocorrências;
- 6° - Juntas de concretagem: 85 ocorrências;
- 7° - Caixinhas elétricas desalinhadas: 72 ocorrências;
- 8° - Armadura exposta: 64 ocorrências;
- 9° - Eletroduto exposto: 37 ocorrências;
- 10° - Fissuras 90°: 12 ocorrências;

Analisando o percentual em que cada anomalia aparece na estrutura se obtém o gráfico apresentado na Figura 14.

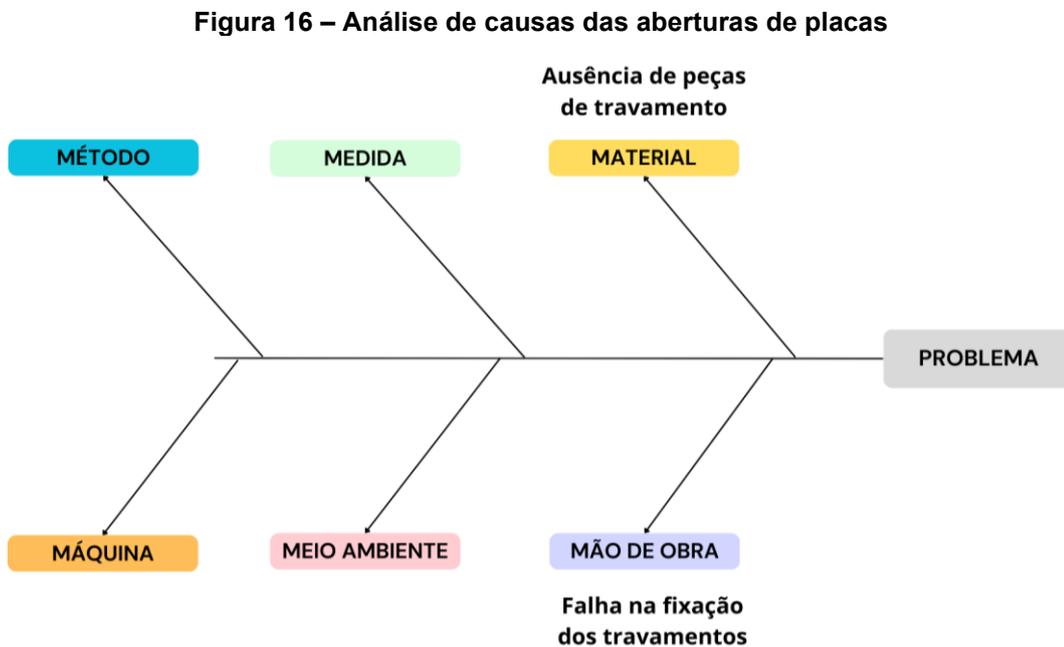
Analisando as anomalias através do diagrama de Ishikawa e identificando as suas causas, tem a seguinte representação:

Nota-se se que as principais causas das aberturas de placas estão relacionadas com a mão de obra e ao material, pois, neste caso pode haver a falta de

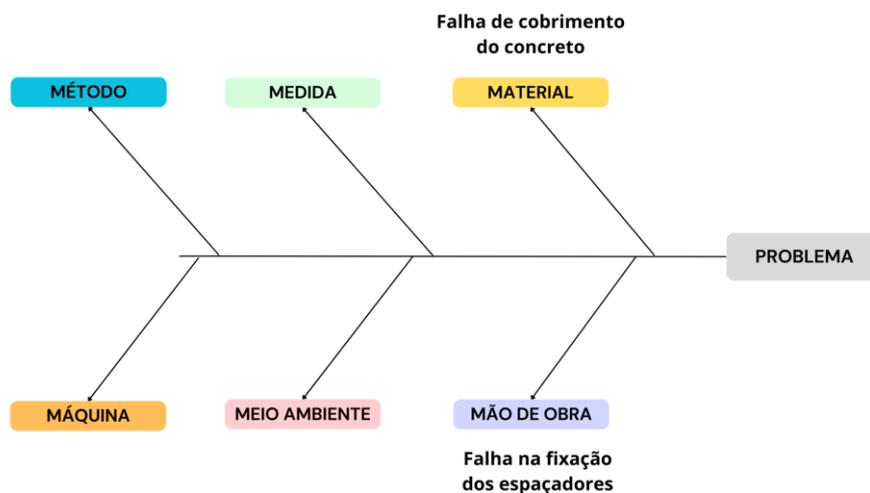
**Figura 19 – Análise de espaçadores de parede expostos**

Analisando as anomalias através do diagrama de Ishikawa e identificando as suas causas, tem a representação apresentada na Figura 19.

Nota-se se que as principais causas das aberturas de placas estão diretamente relacionadas a falhas na mão de obra e no material. A solução adotada em obra para esta situação é retirar todo material das paredes utilizando uma marreta e uma talhadeira, caso estejam aparentes, e preencher os vazios com argamassa ACII.

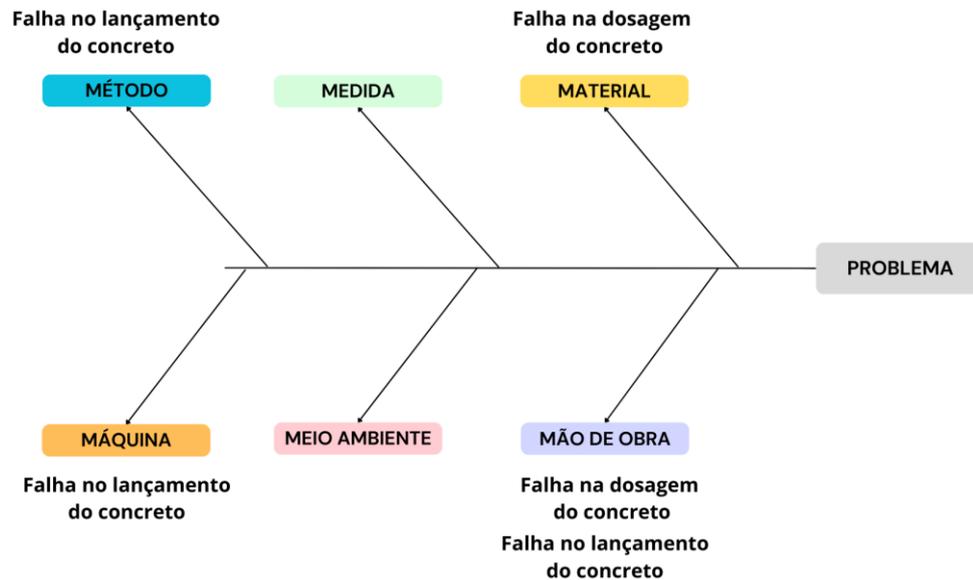
**Figura 21 – Análise da segregação de materiais**

Analisando as anomalias através do diagrama de Ishikawa e identificando as suas causas, tem a seguinte representação mostrada na Figura 21.

Nota-se que a falha na dosagem de concreto está relacionada a mão de obra e material, pois podem ocorrer erros no momento de dosagem do concreto e dos aditivos, assim como uma falha dos materiais. Já a falha no lançamento do concreto está relacionada com a mão de obra, método e máquina, pois podem haver falhas dos funcionários no momento da concretagem e a metodologia construtiva acaba fazendo com que a máquina lance o concreto com alturas acima da recomendação de norma (2 metros). Em função disso a estrutura fica suscetível a segregação de materiais.

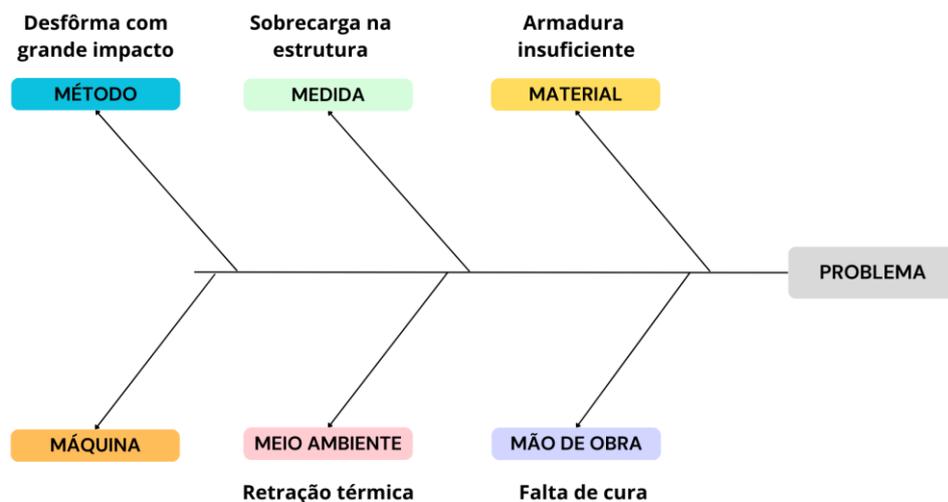
Figura 27 – Análise de causas das fissuras a 45° e 90°

Analisando as anomalias através do diagrama de Ishikawa e identificando as suas causas, tem a representação apresentada na Figura 27.

Nota-se se que as principais causas do surgimento dessas fissuras estão relacionadas ao método executivo, as medidas adotadas em obra, ao material, ao meio ambiente e a mão de obra. Neste caso, algumas medidas seriam uma reavaliação as cargas e as armaduras da estrutura, assim como tomar os devidos cuidados no processo de desfôrma e cura.

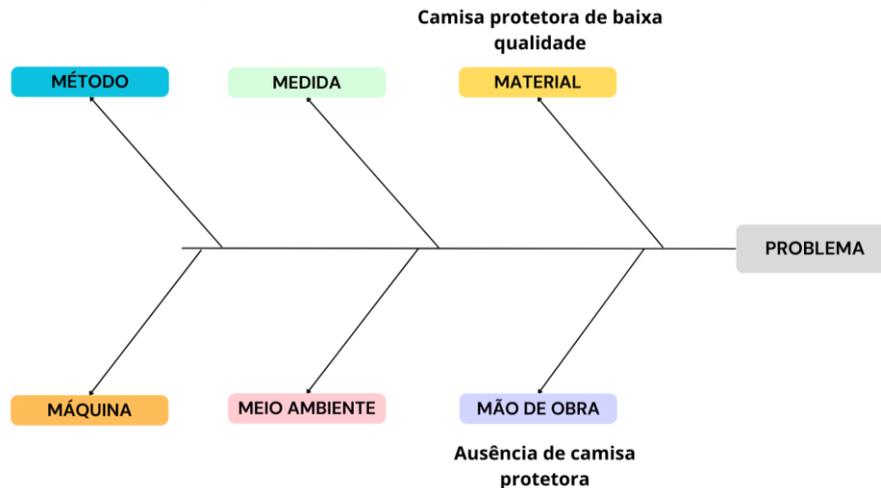
**Figura 30 – Análise de faquetas concretadas**

Analisando as causas através do diagrama de Ishikawa, obtêm-se a representação apresentada na Figura 30.

Nota-se se que as principais causas estão relacionadas a mão de obra e material. Neste caso, utilizar camisas protetoras de qualidade e atentar-se para que não sejam esquecidas, são procedimentos fundamentais para evitar esta falha executiva. A solução adotada em obra para esta situação é a seguinte:

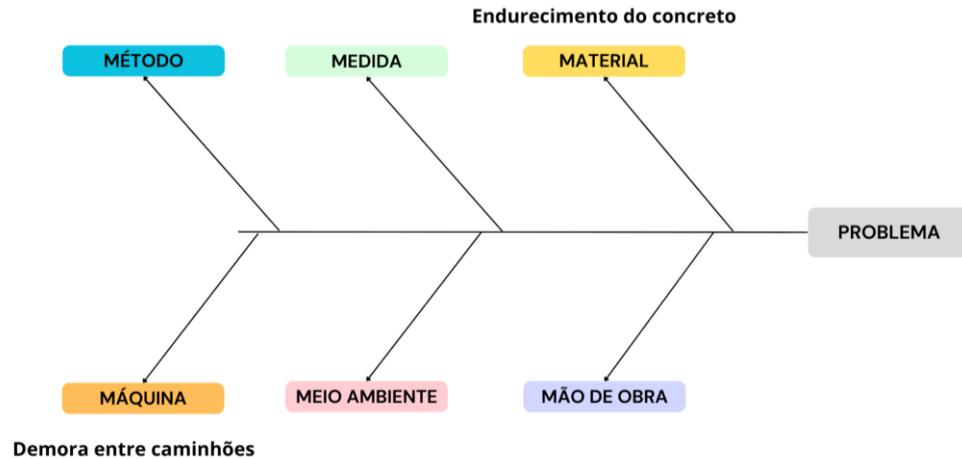
**Figura 33 – Análise de juntas de concretagem**

Analisando o surgimento das juntas de concretagem através do diagrama de Ishikawa e identificando as suas causas, obtêm-se a representação mostrada na Figura 33.

Nota-se se que as principais causas do surgimento dessas juntas estão relacionadas a máquina e ao material, uma vez que a demora entre caminhões e a rapidez no processo de cura do concreto autoadensável são as causas do problema. Neste caso, ter uma boa logística na etapa de concretagem se torna fundamental para que não aconteça esse tipo de falha.

As soluções adotadas em obra para estas juntas são os mesmos procedimentos adotados para o tratamento de fissuras, e este tratamento deve ser realizado tanto na parte interna quanto na parte externa do edifício.

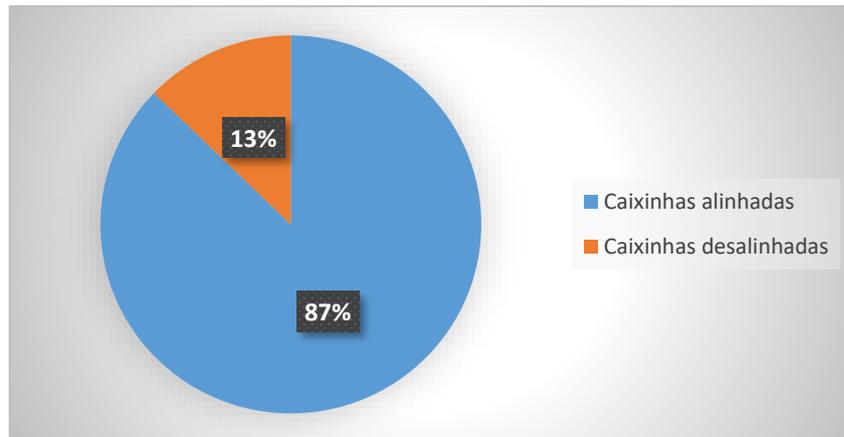
**Figura 35 – Caixinhas elétricas alinhadas x desalinhadas**

Analisando as porcentagens entre total de caixinhas trocadas e total de caixinhas na estrutura, tem-se os percentuais indicados no gráfico da Figura 35.

Nota-se que aproximadamente 13% das caixinhas elétricas instaladas na estrutura ficaram desalinhadas e tiveram que ser trocadas. Analisando as causas através do diagrama de Ishikawa, obtêm-se a representação apresentada na Figura 36.

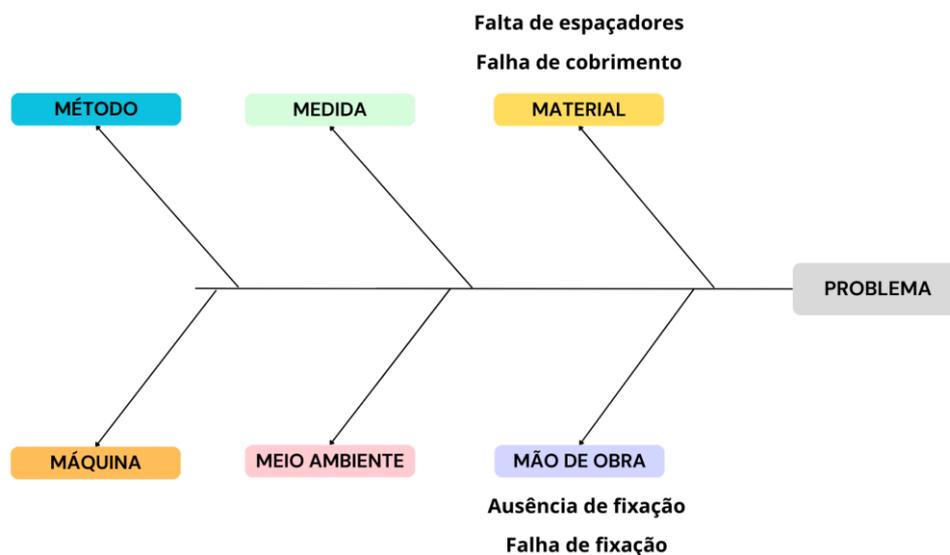
**Figura 40 – Análise de armaduras expostas**

Analisando o surgimento das armaduras expostas através do diagrama de Ishikawa e identificando as suas causas, obtêm-se as causas apresentadas na Figura 40.

Analisando a Figura 40 percebe-se que a causa raiz desta falha está relacionada a mão de obra e ao material. A solução adotada em obra segue as seguintes etapas:

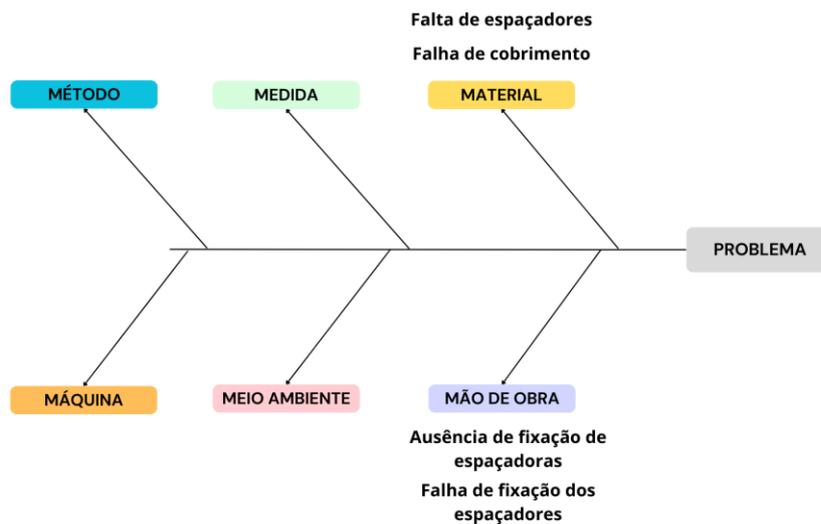
**Figura 43 – Análise de eletrodutos expostos**

Analisando o surgimento de eletrodutos expostos através do diagrama de Ishikawa e identificando as suas causas, obtêm-se as causas mostradas na Figura 43.

Analisando as causas percebe-se que a causa raiz desta falha está relacionada a mão de obra e ao material. A solução adotada em obra segue as seguintes etapas:

Em alguns casos, pode haver a necessidade de fazer uma fôrma de madeira (ou madeirite) com o mesmo formato da parede ou laje a ser reparada, fixando-a muito bem no local de reparação e fazendo com que a fôrma esteja bem vedada, para evitar vazamento da argamassa.
