**A INFLUÊNCIA DOS SISTEMAS DE DRENAGEM NA SEGURANÇA VIÁRIA:
ANÁLISE EM UM TRECHO DA BR-163, TOLEDO-PR**

**The influence of drainage systems on road safety: analysis of a section of BR-163,
Toledo-PR**

Trabalho de Conclusão de Curso de Graduação
apresentado como requisito para obtenção do título de
Bacharel em Engenharia Civil, da Universidade
Tecnológica Federal do Paraná (UTFPR).

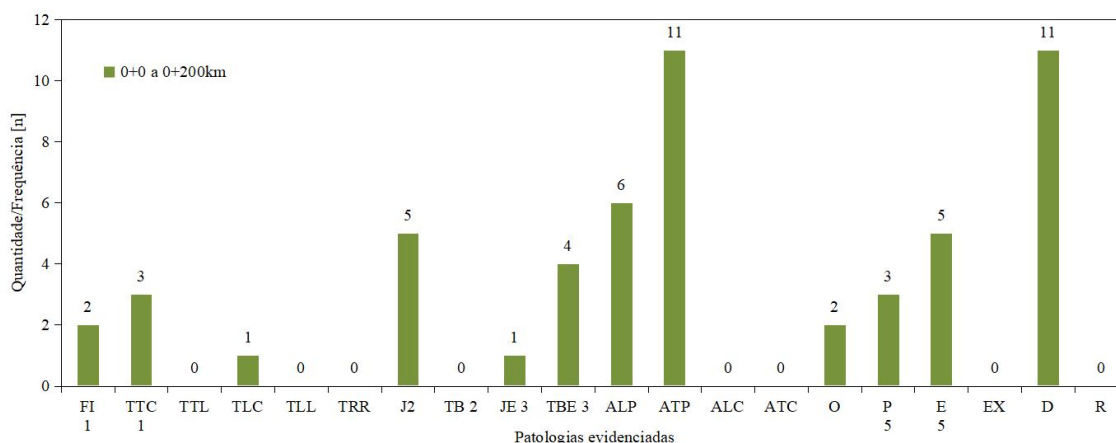
Figura 17 – Patologias encontradas - Km 0+0 até 0+200

A análise do primeiro subtrecho (estacas 0+0 a 0+200km) (Figura 16) e (Figura 17) revela um quadro de deterioração acentuada, com a predominância de duas patologias centrais: o Afundamento Plástico na Trilha de Roda (ATP) e o Desgaste (D), ambos registrando a frequência máxima de 11 ocorrências. Este dado indica que o segmento falha

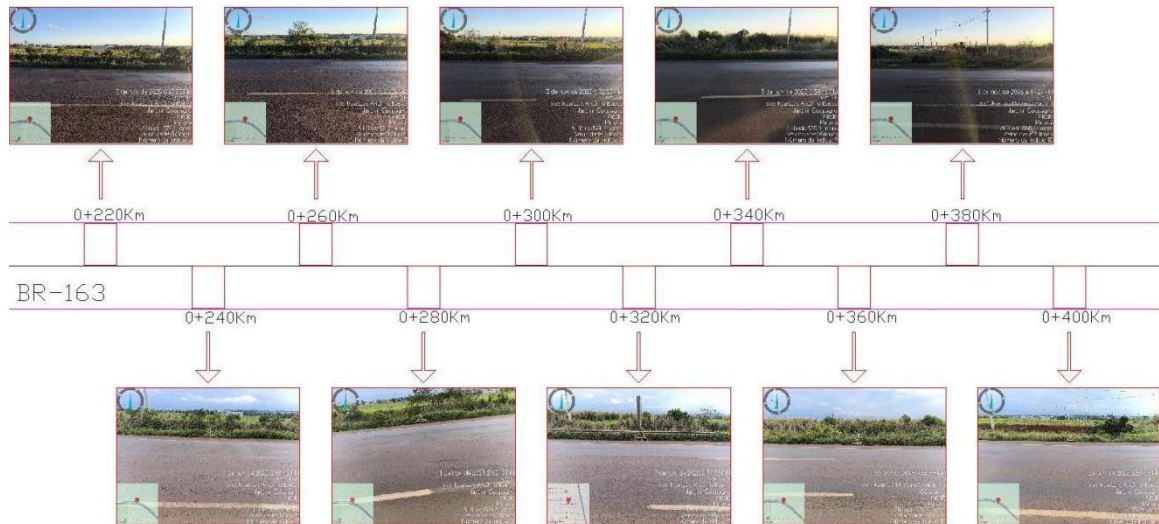
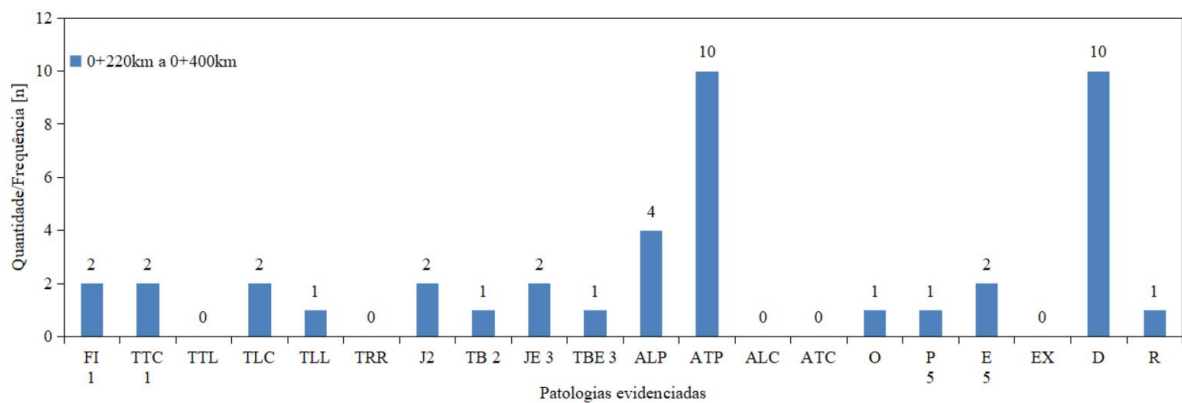
Figura 18 – Análise Visual dos Km 0+220 até 0+400

No segundo subtrecho (estacas 0+220km a 0+400km) representado pelas (Figura 18) e (Figura 19), o perfil de deterioração é dominado por duas patologias principais, ambas com a frequência máxima de 10 ocorrências: o Afundamento Plástico na Trilha de Roda (ATP) e o Desgaste (D). Este dado demonstra uma falha concentrada na deformação plástica do revestimento e na sua degradação superficial por abrasão.

Embora existam outras trincas (FI 1, TTC 1, TLC), também com duas ocorrências cada, a ausência de painéis (E, com 0 ocorrências) e a baixa incidência de trincas de fadiga sugerem um comportamento distinto do trecho anterior. Portanto, a análise deste subtrecho indica que a degradação está primariamente associada à instabilidade da mistura asfáltica (causando ATP e ALP) e ao desgaste superficial, com uma contribuição significativamente menor de falhas estruturais por fadiga.

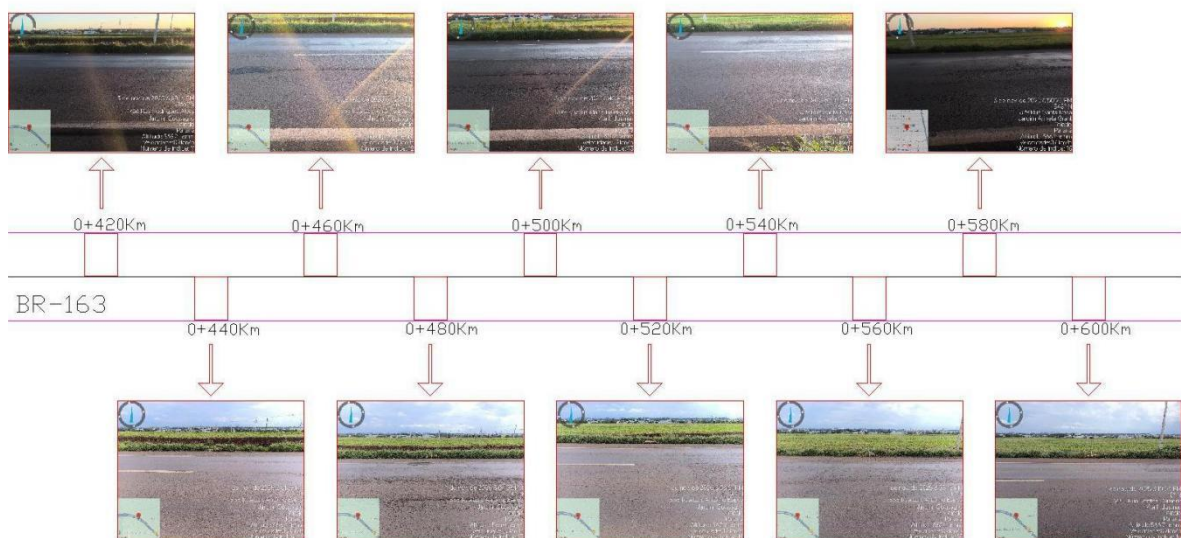
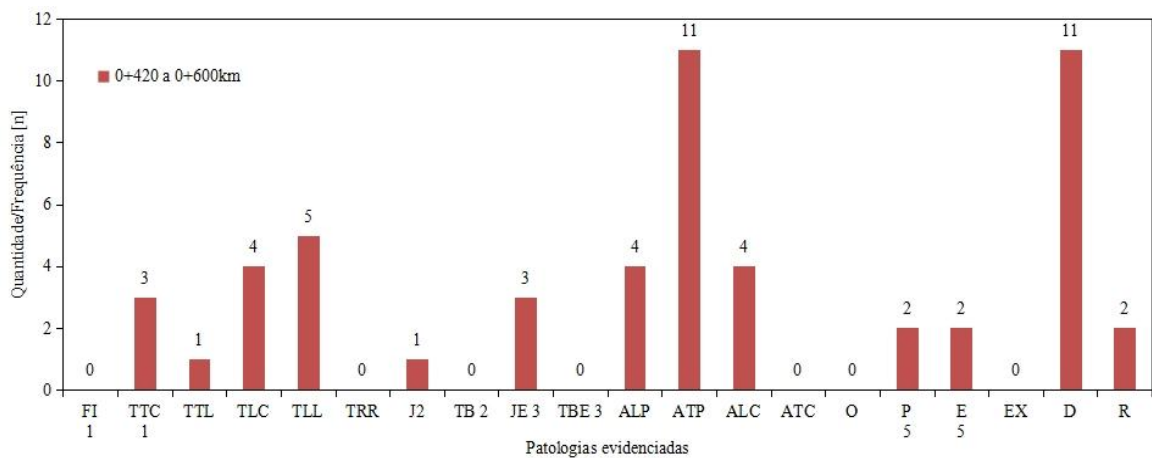
Figura 20 – Análise Visual dos Km 0+420 até 0+600

O terceiro subtrecho (estacas 0+420 a 0+600km) representado pelas (Figura 20) e (Figura 21) mantém o padrão de alta incidência de Afundamento Plástico na Trilha de Roda (ATP) e Desgaste (D), ambos com a frequência máxima de 11 ocorrências. Este dado confirma que a deformação plástica e o desgaste superficial continuam sendo os mecanismos de falha predominantes.

A evolução desses defeitos estruturais e de deformação já se manifesta na forma de Escorregamentos (E) (2 ocorrências) e Remendos (R) (2 ocorrências). Dessa forma, a análise deste trecho indica um estado de deterioração complexo, onde a instabilidade plástica da mistura (ATP, ALP, ALC) ocorre simultaneamente a um processo de fadiga estrutural significativo (TLL, TLC, TBE).

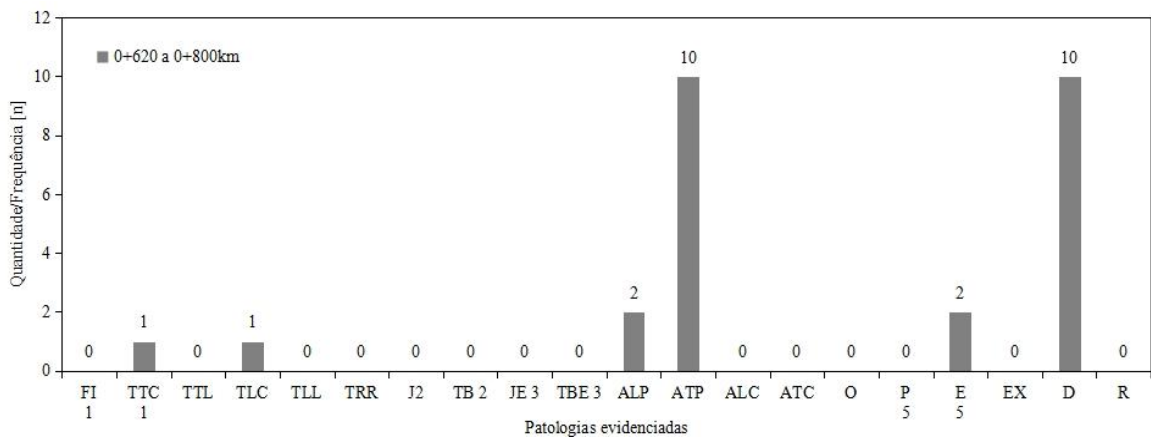
Figura 23 – Patologias encontradas - Km 0+620 até 0+800

O quarto subtrecho (estacas 0+620 a 0+800km) representado pelas (Figura 22) e (Figura 23) apresenta um perfil de falha fortemente concentrado em duas patologias principais:

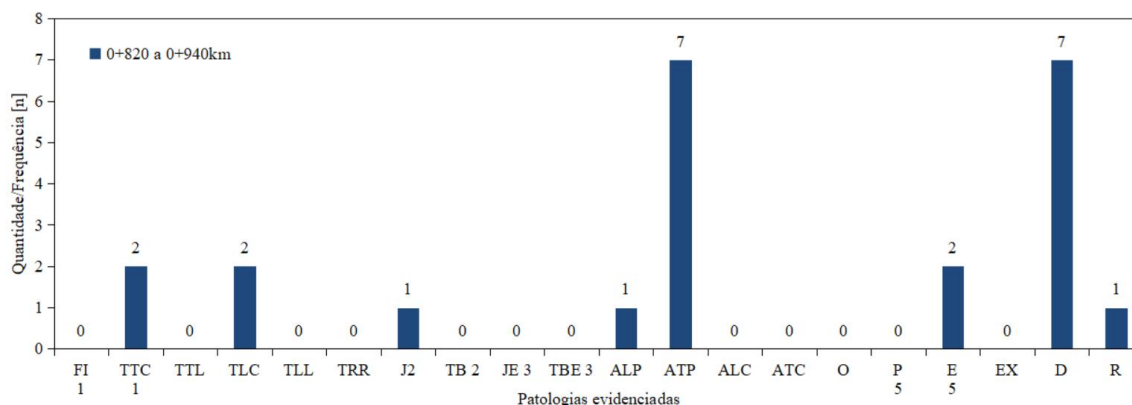
Figura 25 – Patologias encontradas - Km 0+820 até 0+960

No último subtrecho analisado (estacas 0+820 a 0+940km) representado pelas (Figura 24) e (Figura 25), a degradação é novamente dominada por duas patologias principais: o Afundamento Plástico na Trilha de Roda (ATP) e o Desgaste (D), ambos com a frequência mais elevada de 7 ocorrências. Este dado indica que o modo de falha predominante continua sendo a deformação plástica da camada de rolamento e o seu desgaste superficial.

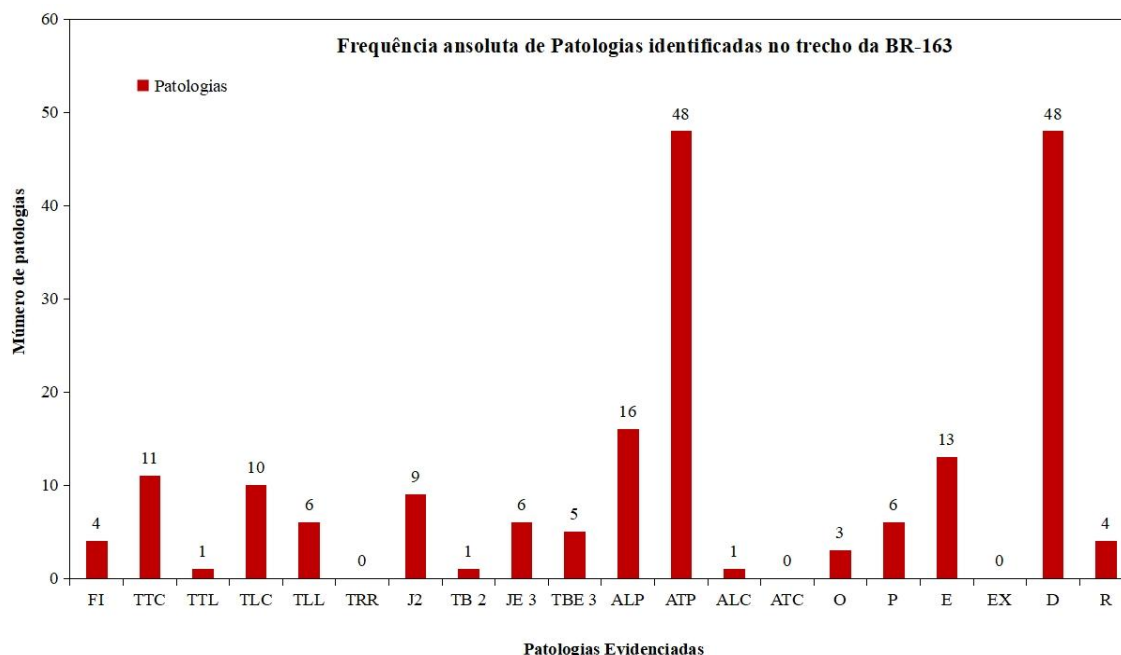
Figura 26 – Patologias encontradas em todo trecho

O gráfico demonstra que a instabilidade plástica do revestimento e o desgaste superficial são os modos de falha que governam a deterioração de todo o trecho: o Afundamento Plástico na Trilha de Roda (ATP) e o Desgaste (D) são as patologias dominantes, ambas com 48 ocorrências cada.

No entanto, a investigação segmentada foi crucial para identificar focos de falha estrutural crítica (Segmentos 1 e 3) — cuja presença é confirmada no total do gráfico por 9 ocorrências de Trinca Bloco/Jacaré (J2) e 5 de Trinca Bloco/Jacaré de Alta Severidade (TBE 3) — que coexistem com trechos onde a falha é predominantemente funcional e ligada à qualidade da mistura asfáltica (Segmentos 2, 4 e 5), como indicado pela dominância absoluta do ATP e D.

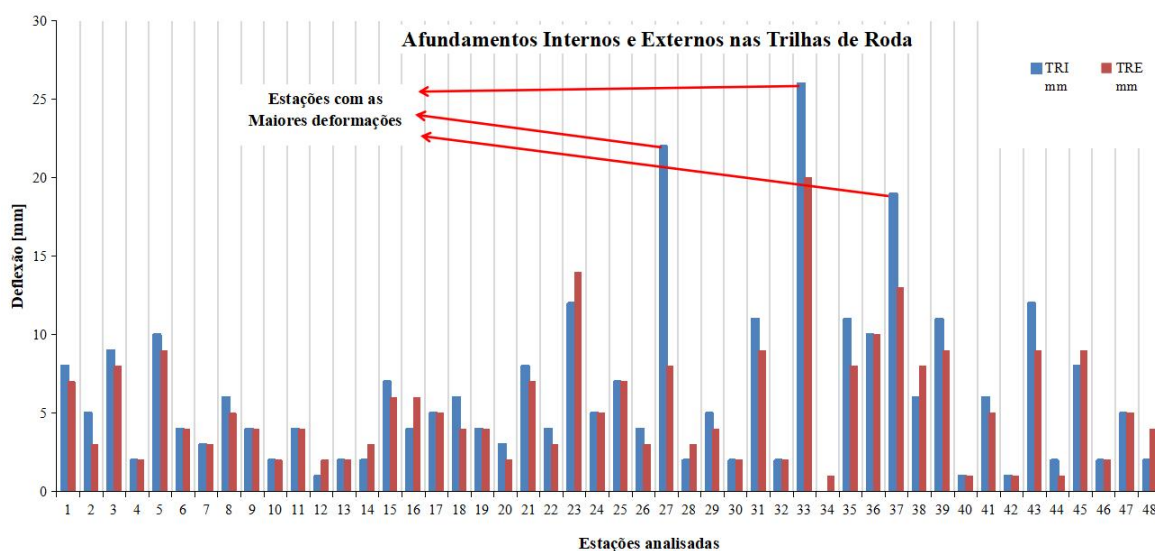
Figura 27 – Detalhamento dos afundamentos de trilha de roda internos e externos para cada estação

A Figura 27 corresponde ao gráfico que detalha o afundamento de trilho de roda externo (TRE, em mm) e o trilho de roda interno (TRI, em mm) ao longo das 48 estações analisadas. Observa-se que a deformação não é homogênea, apresentando picos de deflexão críticos em pontos específicos. As estações 27,33 e 37 foram as mais severamente afetadas na Trilha de Roda Interna (TRI), enquanto a estação 33 se destaca como o ponto mais crítico também para a Trilha de Roda Externa (TRE). Nesses locais, os deslocamentos (deflexões) atingiram valores extremos, com o afundamento interno (TRI) na estação 33 alcançando aproximadamente 26 mm e o afundamento externo (TRE) na mesma estação atingindo 20 mm.

Esses trechos mostram e evidenciam que as patologias com maior evidência também são em locais que apresentam maiores afundamentos. A forte correlação entre os picos de deflexão no gráfico (Figura 27) e a localização das patologias mais severas (como as Trincas Bloco/Jacaré e Panelas identificadas nos inventários anteriores) sugere que o

afundamento da trilha de roda é um mecanismo de falha primário que acelera outras formas de degradação.

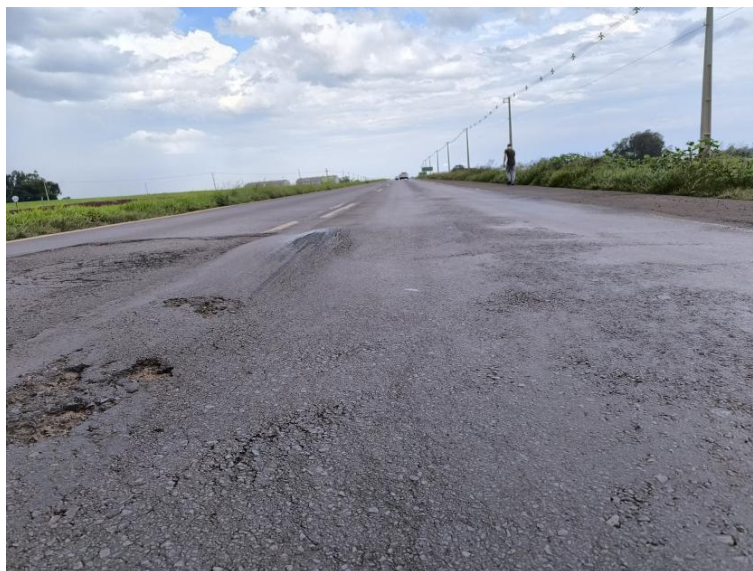
Figura 29 – Exemplo de afundamento de trilha de roda no trecho estudado

- O afundamento de trilha de roda é uma deformação longitudinal causada pelo recalque contínuo do pavimento na região onde os pneus dos veículos mais trafegam. Essa patologia indica perda de capacidade estrutural e pode favorecer o acúmulo de água, prejudicando a segurança dos usuários. A Figura 29 mostra o afundamento identificado no trecho, evidenciando a concentração da deformação na área de maior fluxo.

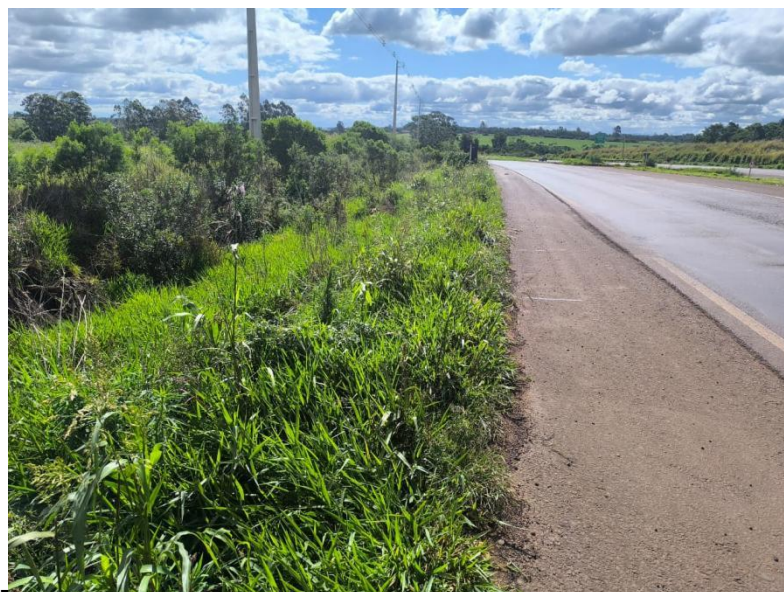
Figura 30 – Valeta lateral tomada por vegetação e sedimentos na BR- 163

- A obstrução das valetas e o crescimento da vegetação também foram registrados em diversos pontos, como ilustra a Figura 30. Essa situação é crítica, pois impede a drenagem lateral e eleva a saturação das camadas inferiores, acelerando processos de fadiga e exsudação.

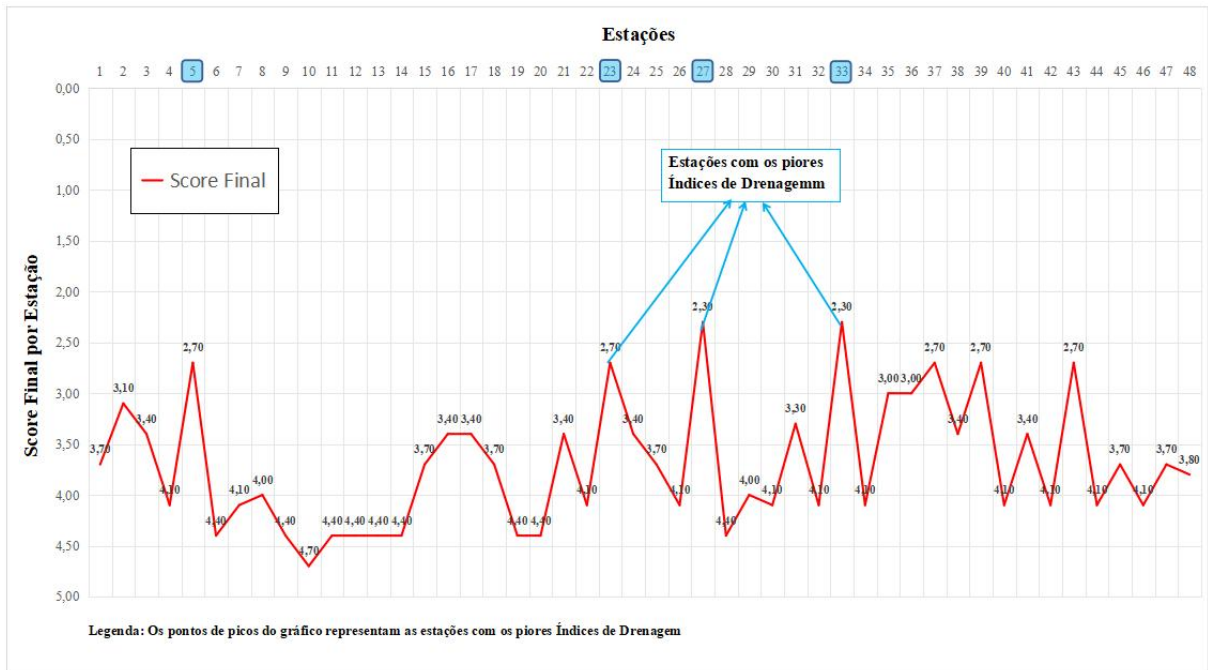
Figura 35 – IDS's calculados para cada estação

Neste gráfico, que plota o "Score Final por Estação", percebe-se o comportamento da eficiência da drenagem ao longo das 48 estações. É crucial notar que o eixo Y está invertido; portanto, os picos (pontos de menor valor numérico) representam, conforme a legenda, as "estações com os piores Índices de Drenagem".

A análise deste índice revela uma correlação direta e de grande relevância. As estações 27 e 33, identificadas na Figura 28 como os pontos de pior desempenho de drenagem (IDS = 2,30), são precisamente as mesmas estações apontadas na análise anterior (Figura 26) como os locais de maior afundamento de trilha de roda (deflexões de 20 mm a 26 mm).

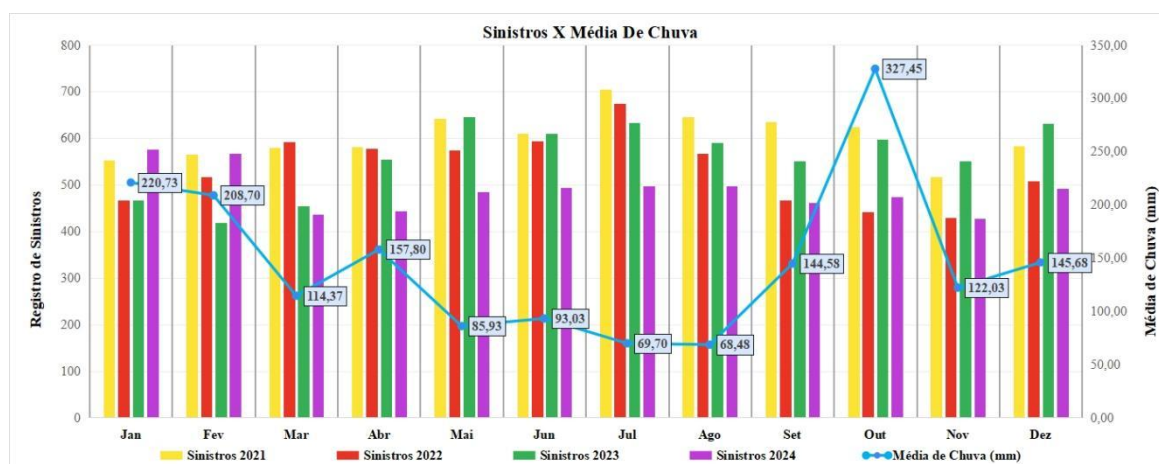
Figura 36 – Comparativo de Sinistros da BR-163 e as médias pluviométricas mensais em Toledo-PR

A interpretação inicial da tabela destaca uma oscilação significativa tanto nos índices de precipitação quanto nos números de sinistros. Essa base de dados nos permite explorar a relação entre clima e acidentes sob diversas perspectivas. Para auxiliar essa análise, foi elaborado um gráfico comparativo que reúne, em uma mesma visualização, as médias mensais de chuva e as séries mensais de acidentes para os anos de 2021 a 2024. A Figura 36, representa o gráfico citado, ele constitui a principal ferramenta de interpretação visual utilizada nesta etapa.
