**UNIVERSIDADE TECNOLÓGICA FEDERAL DO PARANÁ**

**ANÁLISE DO SISTEMA DRYWALL UTILIZADO COMO VEDAÇÃO INTERNA NA  
CONSTRUÇÃO CIVIL: ESTUDO DE CASO**

Trabalho de Conclusão de Curso de Graduação  
apresentado como requisito para obtenção do título  
de Bacharel em Engenharia Civil, da Universidade  
Tecnológica Federal do Paraná (UTFPR).  
Orientador: Rodrigo Cesar Pierozan.

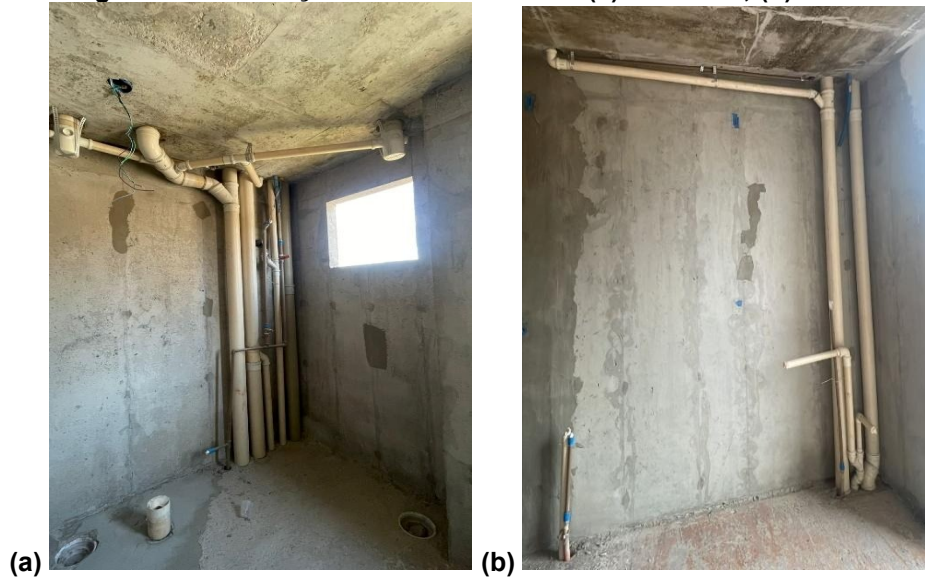
**Fotografia 1 - Instalações hidrossanitárias: (a) Banheiro; (b) Cozinha**

As condições prévias para o início da execução das divisórias em drywall foram organizados conforme a sequência de execução, com base nas observações realizadas na obra. Inicialmente, foram verificadas as instalações hidráulicas do banheiro e da cozinha (Fotografia 1), bem como as instalações elétricas (Fotografia 2) Constatou-se que todos esses sistemas estavam corretamente executados e em conformidade com o projeto.

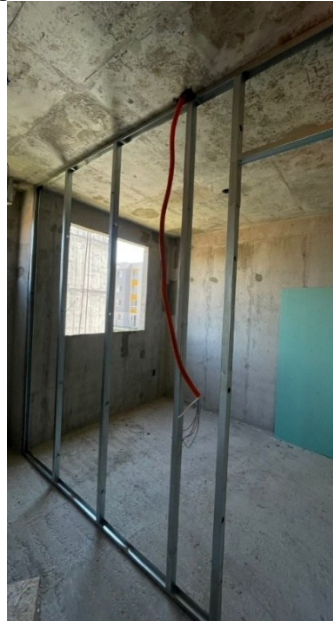
**Fotografia 5 - Fixação dos montantes**

Na sequência, foram instalados os montantes metálicos no interior das guias, respeitando o espaçamento aproximado de 60 cm entre os eixos (Fotografia 5). Nos vãos de portas, foram utilizados montantes duplos (Fotografia 6), nos quais foi

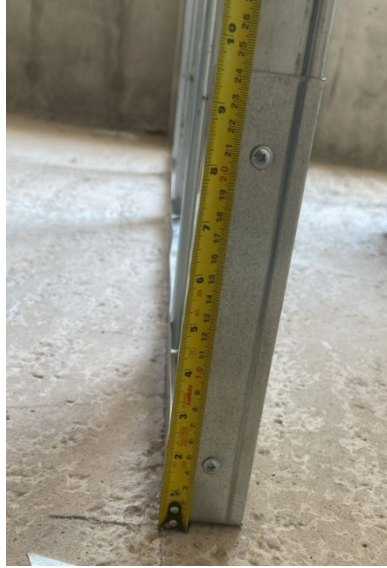
**Fotografia 7 - Reforço realizados nos vãos de porta**

executado reforço na estrutura de vedação ao longo de, no mínimo, 20 cm de altura (Fotografia 7)

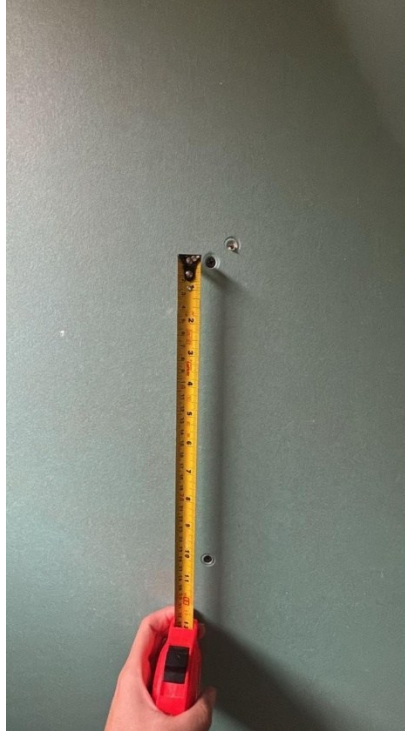
**Fotografia 11 - Verificação do espaçamento entre parafusos de fixação das chapas**

As chapas foram posicionadas junto à laje superior e fixadas aos montantes com parafusos específicos, respeitando espaçamento entre fixações variando de 25 a 30 cm. A Fotografia 11 ilustra uma das verificações realizadas na obra.

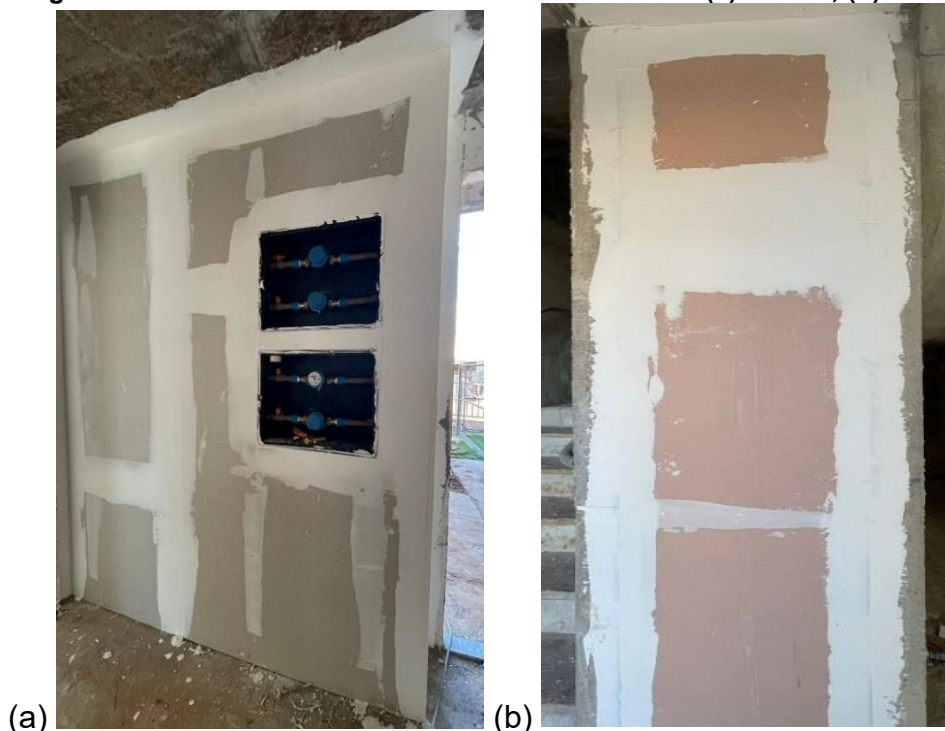
**Fotografia 18 – Acabamento final das divisórias no *hall*: (a) Vista 1; (b) Vista 2**

O plaqueamento foi executado conforme projeto, com chapa ST na circulação e chapa RF na escada. De forma similar aos apartamentos, foi realizado o tratamento das juntas e dos parafusos com duas demãos de massa (Fotografia 18).

De modo geral, observou-se conformidade entre os procedimentos executados e as recomendações técnicas consultadas, destacando-se o correto posicionamento dos perfis, o uso adequado das chapas especificadas em projeto e a execução satisfatória do tratamento de juntas.
