**ANÁLISE DA ACESSIBILIDADE AOS PORTADORES DE
NECESSIDADES ESPECIAIS NO CALÇAMENTO PÚBLICO DA
REGIÃO CENTRAL DE CAMPO MOURÃO-PR**

TRABALHO DE CONCLUSÃO DE CURSO

2014

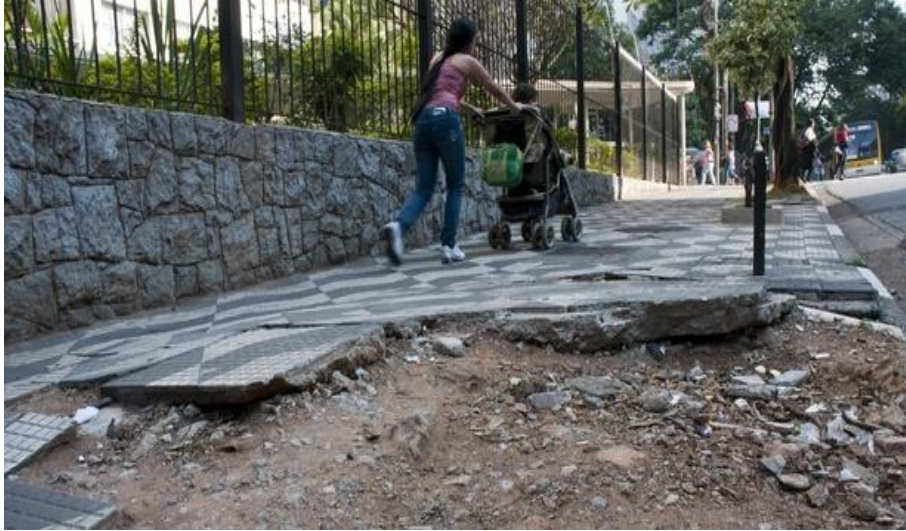
Figura 3 – Pedestre caminha por calçada em mau estado de conservação em avenida de São Paulo
Fonte: Mateus Bruxel(2010)

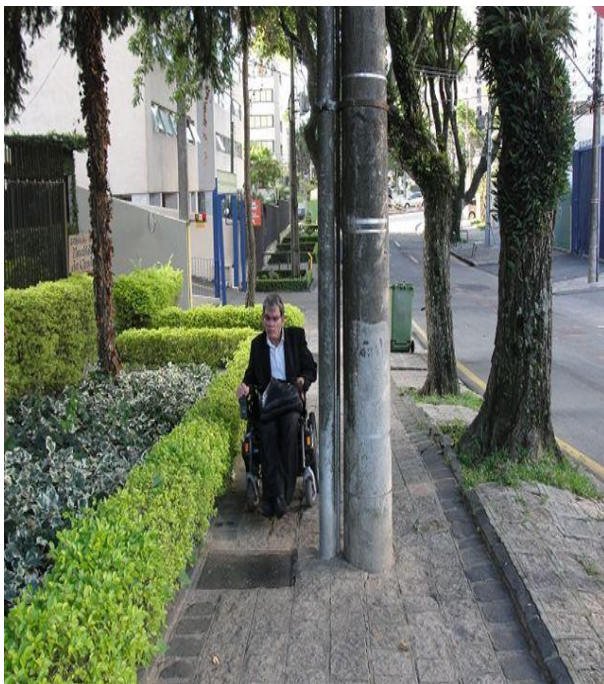
Figura 12- Calçada com poste obstruindo o passeio
Fonte: Júlio César Lima(2012)

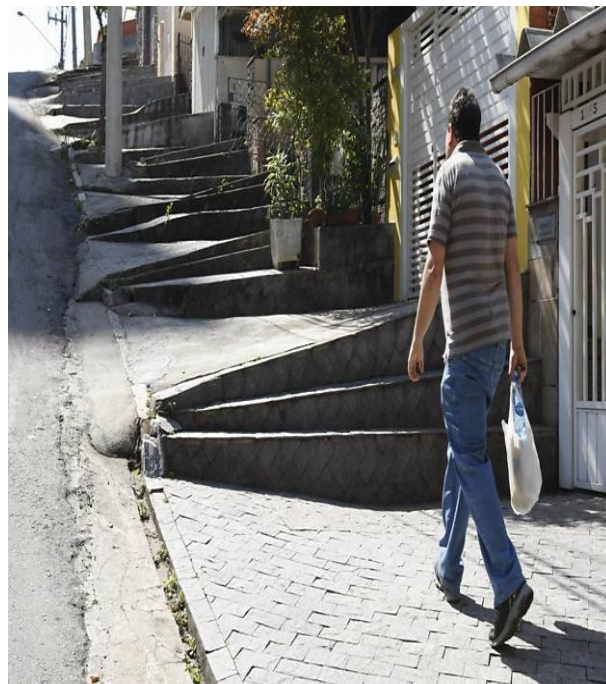
Figura 13- Pedestre enfrenta calçada íngreme com degraus irregulares.
Fonte: Luiz Carlos Murauskas(2011)

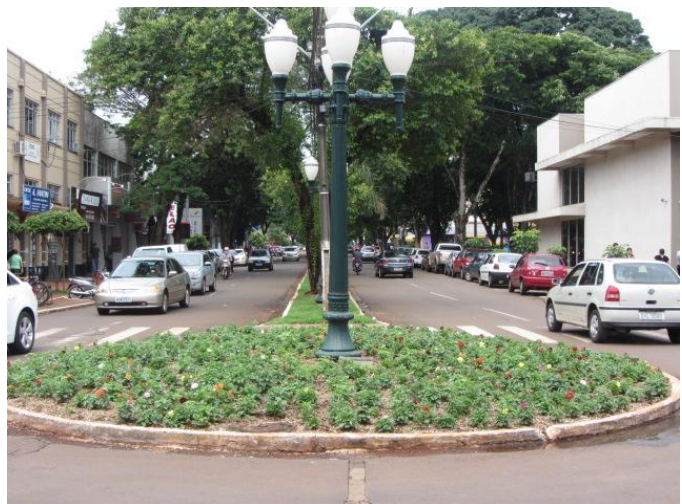
Figura 22- Avenida Manoel Mendes De Camargo
Fonte: autor(2014)

Por permear a câmara municipal e a prefeitura da cidade, o calçamento do lado "B" segue os padrões estabelecidos no decreto, obedecendo a cromodiferenciação, as dimensões de passeio, bem como recuo do alinhamento predial e ausência de

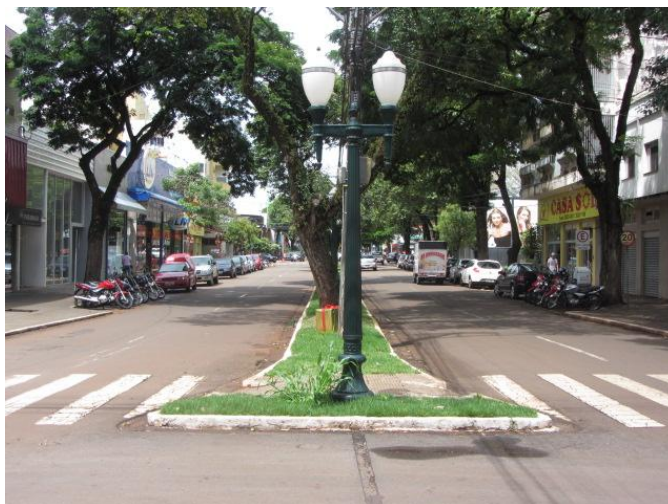
Figura 28- Avenida Manoel Mendes de Camargo
Fonte: autor(2014)

No calçamento dos dois lados desse trecho da avenida Manoel Mendes de Camargo, pode-se notar características similares segundo os parâmetros acessíveis. Há uma regular adequação para passeio e organização para a faixa de serviço, no entanto a presença de faixa tátil e do paver é reduzida. A área para vegetação está de forma correta(1m²) na minoria do trecho analisado, não atendendo ao Decreto n°

4763, Art. 8º para padrão A: "...Na construção, reconstrução ou reparação do passeio padrão "A" e "B", deverá ser respeitada, no mínimo, 1,00m² de área para arborização urbana por unidade de vegetação arbórea...". A pesquisa a campo apontou ainda ligeiras inclinações transversais, que poderiam dificultar a locomoção de portadores de necessidades especiais(figuras 29 e 30). Os acessos do calçamento não apresentam sinalização e dimensões ideais.

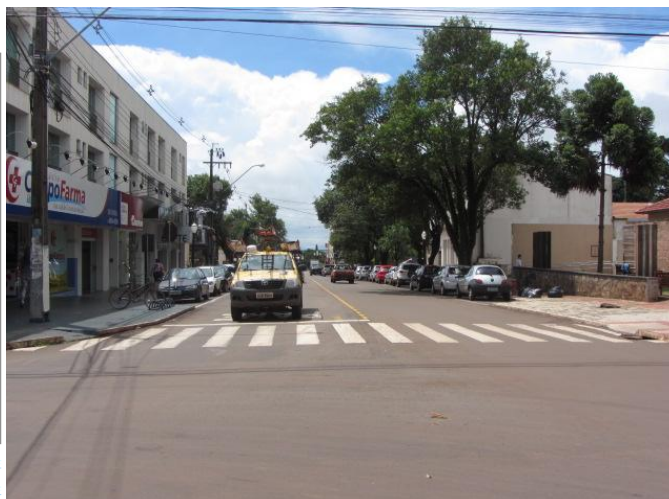
Figura 32- Rua Francisco F. Albuquerque
 Fonte: autor(2014)

Tem-se situações diferentes para os dois lados da rua. O calçamento do lado “B” da rua Francisco Ferreira de Albuquerque, que faz esquina com a câmara municipal, encontra-se em melhores condições pois foi reparado há pouco tempo(Figura 34). Na calçada do lado “A” da rua(Figura 33), entre as avenidas Capitão Índio Bandeira e Manoel Mendes de Camargo, aproximadamente metade do calçamento está de acordo com as especificações do decreto nº 4763, o restante não possui piso podotátil com blocos intretrovados, apresenta desníveis e declives longitudinais acentuados, contrariando o Art. 3º deste mesmo Decreto:”...Inclinação transversal: 2%(dois por cento) no máximo, inclusive no acesso ao lote...”. A faixa de passeio foi respeitada nos dois casos, sem obstruções, assim como a área designada a vegetação. A situação encontrada entre a avenida Manoel Mendes de Camargo e Goioerê não foi satisfatória para nenhum dos requisitos de acessibilidade analisados.

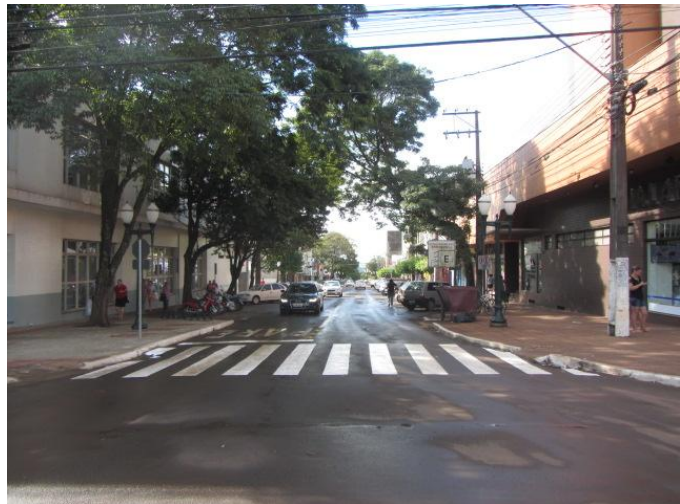
Figura 44- Rua Harrison José Borges
Fonte: autor(2014)

Nesta via, foi observado comportamento semelhante no calçamento dos dois lados, com respeito às dimensões da faixa de passeio, vegetação e obstáculos diversos na faixa de serviço, porém a falta dos pisos táteis atinge grande parte do calçamento deixando de atender o Decreto, Art.5º para padrão A: "...garantindo faixa de sinalização direcional tátil para orientação de deficiente visual, na cor vermelha...". A área de vegetação foi insuficiente em sua maioria, e as rampas não atenderam a normatização.
