**AVALIAÇÃO DE INCIDÊNCIAS DE FISSURAS EM IMÓVEIS
RESIDENCIAIS**

TRABALHO DE CONCLUSÃO DE CURSO

CAMPO MOURÃO

2015

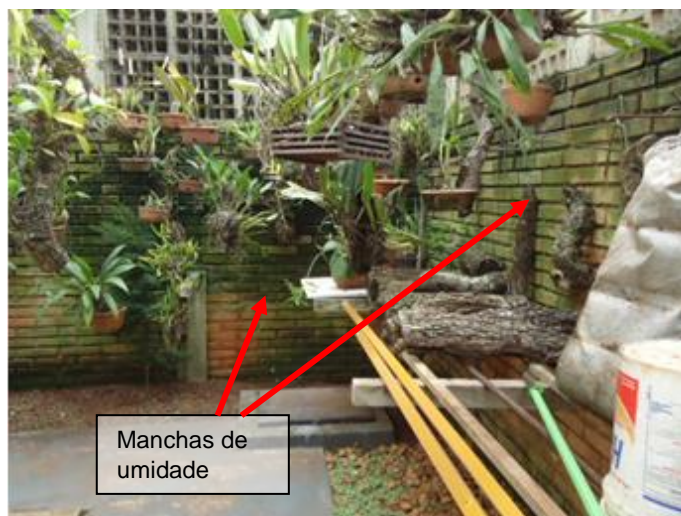
Figura 15 - Vista da parede que faz divisa com o vizinho – Fundo Imóvel
Fonte: Autoria própria, 2015.

A Figura 15 constata manchas de umidade causadas em muro de divisa parede externa da sala, causadas pela irrigação da vegetação ali presente:

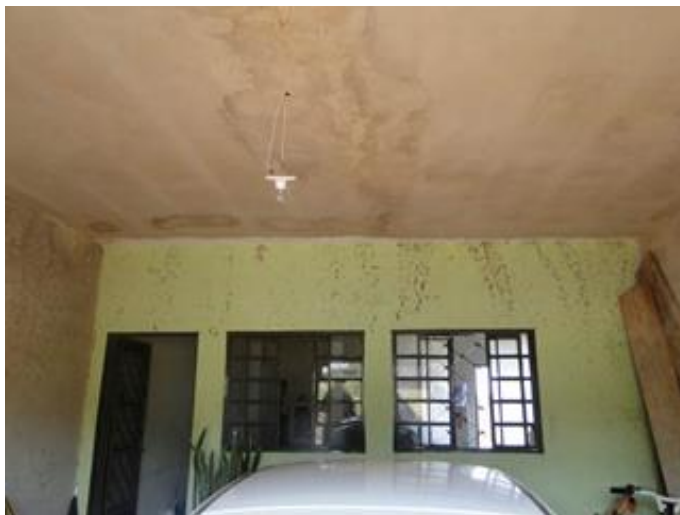
Figura 21 - Vista geral da garagem.
Fonte: Aatoria própria, 2015.

Vista geral da garagem do imóvel B, com laje executada sem o acompanhamento técnico de um profissional da área da engenharia civil, fato que favoreceu o surgimento de manifestações patológicas já que a laje ilustrada na Figura 21 foi apoiada diretamente sobre as paredes de vedação da residência, as quais não possuem função estrutural, caracterizando em um erro construtivo, não consideraremos como uma obra de acordo com definição de obra realizada pelo IBRAOP devido a ausência de projetos para execução da laje e do

acompanhamento técnico. Oportunamente se confunde com patologia, sendo que a patologia ocorre em obras com projetos básicos executados dentro das normas estabelecidas:

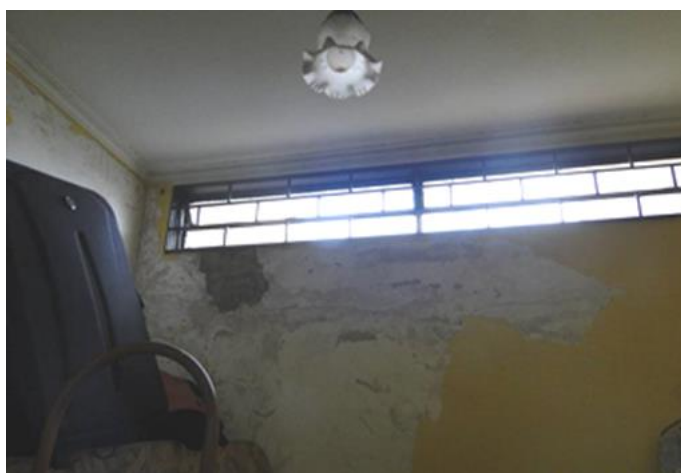
**Figura 28 - Vista do vitro da cozinha com azulejos destacados.
Fonte: Aatoria própria, 2015.**

Parede da cozinha com azulejos totalmente destacados devido à perda de aderência com o vedado, já que há grande presença de umidade, comprometendo até a pintura do ambiente como demonstra a Figura 28:

Como citado, a presença dessa umidade pode causar o descolamento de revestimento, como ilustrada na Figura 50, onde a umidade veio a causar o descolamento de todo o revestimento cerâmico da cozinha do imóvel C, sendo essa patologia a segunda de maior incidência com 22,68% das manifestações patológicas registradas no presente trabalho.

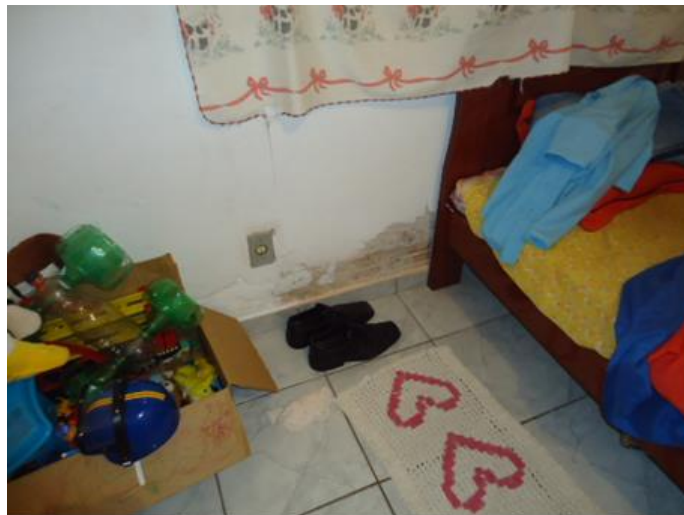
**Figura 36 - Vista do quarto 1 com má conservação da pintura.
Fonte: Autoria própria, 2015.**

Má conservação da pintura localizada embaixo da janela do dormitório 1 como ilustra a Figura 36. Pelo mau uso do proprietário, surgiu esse desgaste do revestimento pelo atrito entre a cama e a parede:

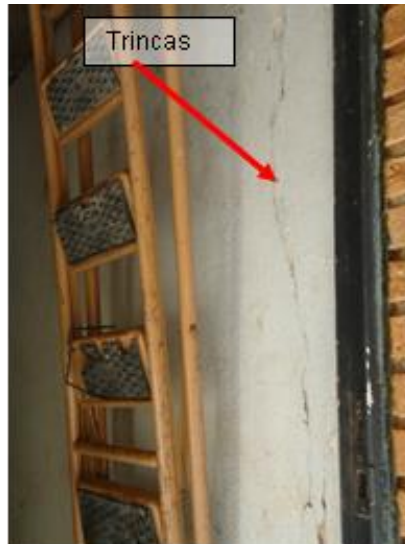
Para a Figura 1 A temos fissuras visíveis na vertical próximo ao batente da porta de entrada para o depósito nos fundos do imóvel com abertura média de 5,0 mm:

**Figura 1 A: Vista do depósito.
Fonte: Autoria própria, 2015.**

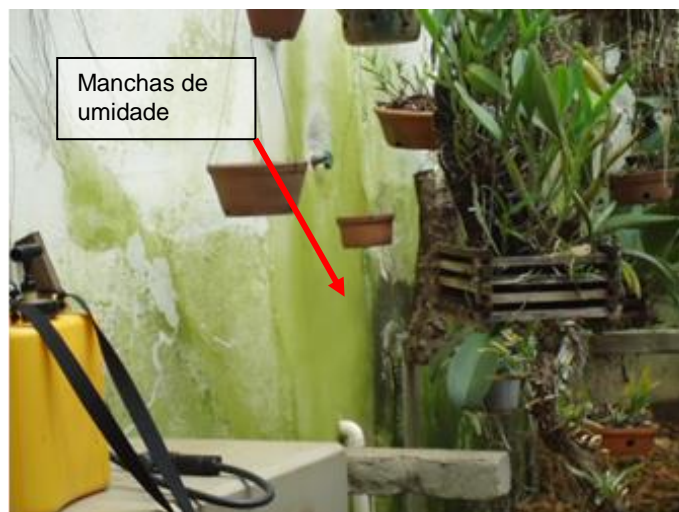
A Figura 2 A ilustra manchas de umidade presentes agora na parede dos fundos do imóvel, causadas também pelo proprietário ao aguar as plantas:

**Figura 2 A: Vista geral da parede fundos do imóvel.
Fonte: Autoria própria, 2015.**

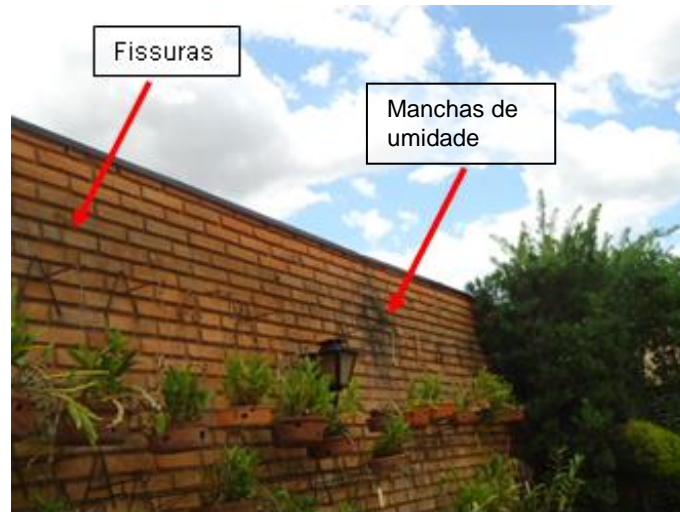
Figura 3 A: Muro de divisa.
Fonte: Aatoria própria, 2015.

Já na Figura 3 A temos outro ângulo do muro de divisa já com fissuras visíveis e manchas de umidade.

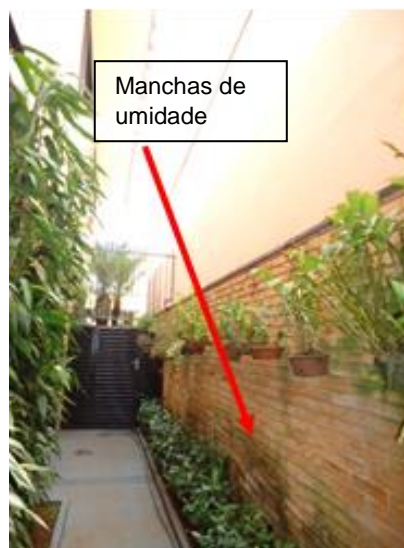
Figura 4 A: Vista do muro.
Fonte: Aatoria própria, 2015.

A Figura 4 A nos mostra mais manchas de umidade presente no muro de divisa do imóvel, no qual também há presença de jardins:

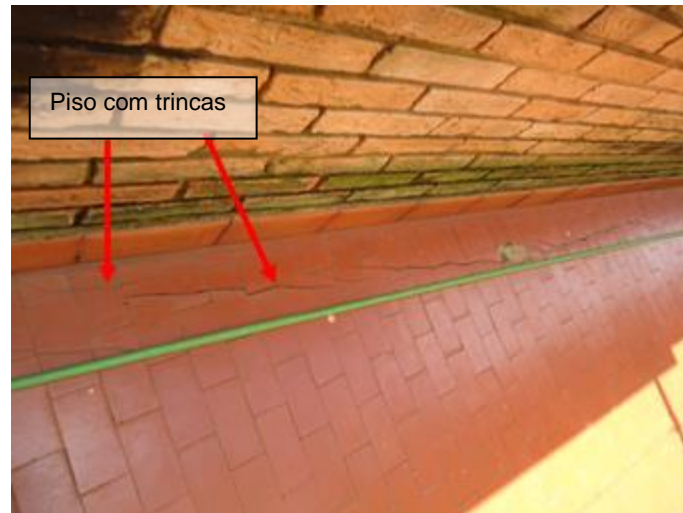
Figura 5 A: Corredor de divisa com o vizinho.
Fonte: Autoria própria, 2015.

A Figura 4 A representa o corredor do imóvel com fissuras de até 5,0 mm ao longo do piso, paralela à alvenaria, causada por movimentação térmica do material cerâmico do próprio piso e manchas de umidade ao longo do corredor:

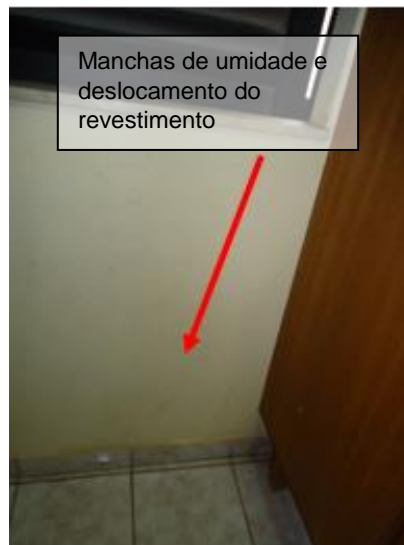
Figura 6 A: Despensa.
Fonte: Autoria própria, 2015.

A Figura 6 A ilustra a despensa no interior do imóvel, com manchas de umidade provindas através de infiltração, atacando o revestimento interno bem como sua pintura:

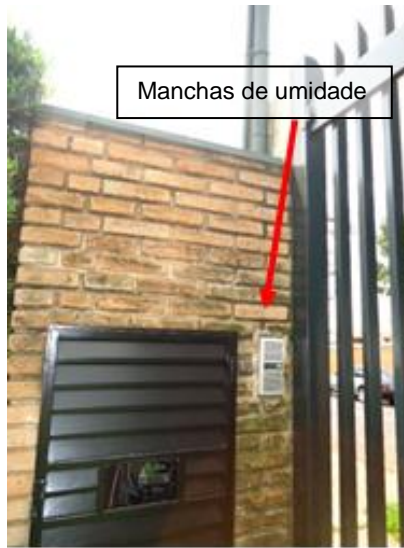
**Figura 7 A: Muro de divisa com o vizinho.
Fonte: Autoria própria, 2015.**

Na Figura 7 A vemos a umidade próxima à entrada da residência, com a alvenaria já bem desgastada por intempéries:

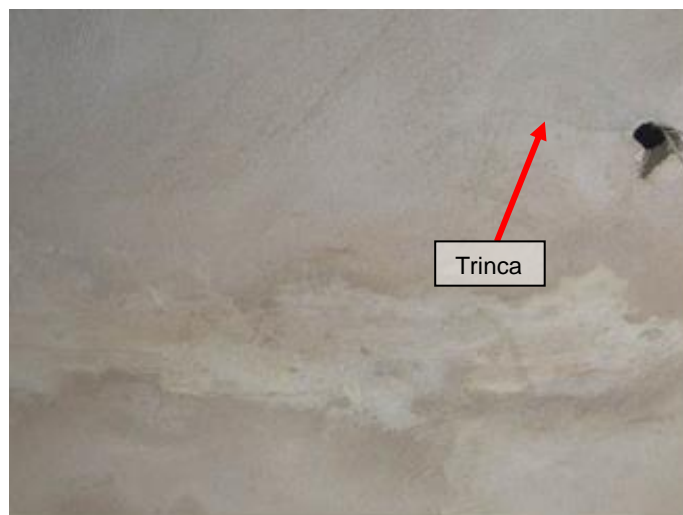
Figura 2 B: Laje executada na garagem.
Fonte: Autoria própria, 2015.

Fissura em ponto de luz sobre laje da garagem recém executada pelo proprietário com abertura inferior a 1,5 mm ilustrada na Figura 2 B:

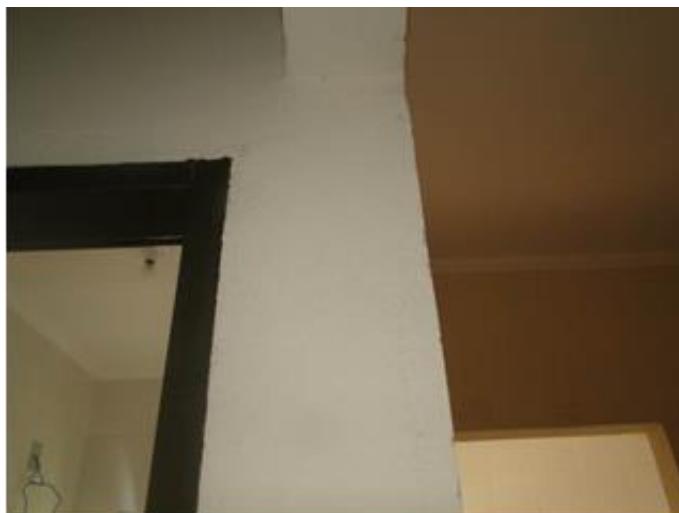
Figura 3 B: Vista da porta do banheiro.
Fonte: Autoria própria, 2015.

Vista da porta do banheiro em que ocorreu fissuração em sua laje, como mostra a Figura 3 B:

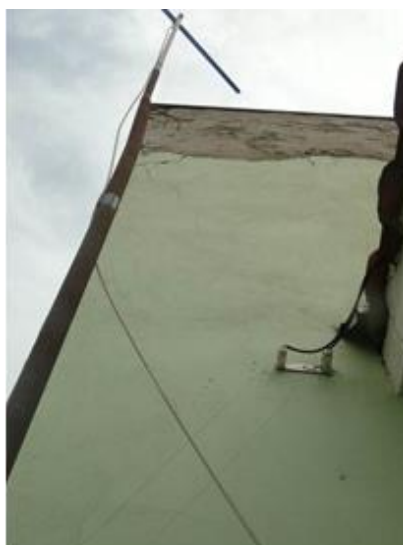
Figura 4 B: Vista da parede dos fundos da garagem.
Fonte: Autoria própria, 2015.

Na Figura 22 vemos claramente uma fissura com abertura de 5,0 mm em média, que ocorreu na platibanda do imóvel, localizada na parede dos fundos da garagem. Tal fissura veio a surgir após a execução da laje, que acarretou no aumento de carga sobre a vedação:

A Figura 4 B mostra uma visão ampliada da platibanda em que ocorreu a fissura da Figura 22, podemos ver sinais da ampliação do imóvel e parte da platibanda fissurada.

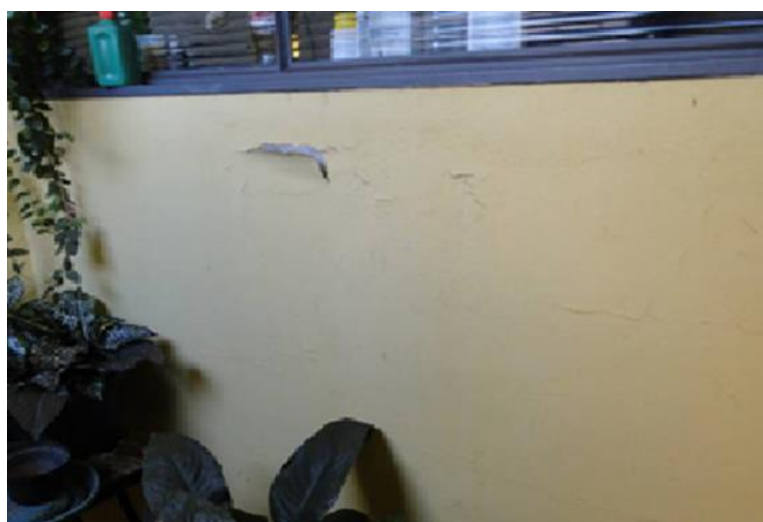
Figura 2 C: Vista do caxilho no fundo do imóvel.
Fonte: Autoria própria, 2015.

Pintura deteriorada pela umidade embaixo de caxilho localizado no fundo do imóvel, é possível visualizar sinais de eflorescência causada por infiltração como mostra a Figura 2 C:

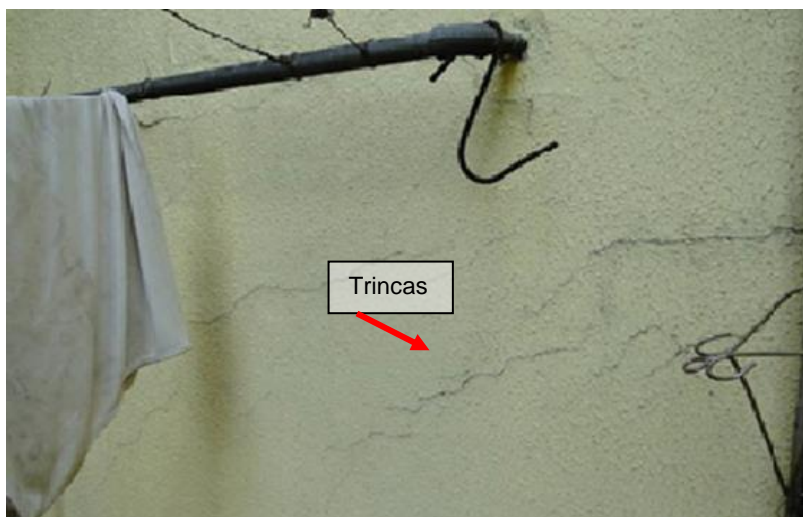
Figura 8 C: Vista do muro de divisa dos fundos.
Fonte: Autoria própria, 2015.

Fissuras com abertura de 1,0 mm localizadas no muro de divisa dos fundos do imóvel, como ilustra a Figura 8 C:

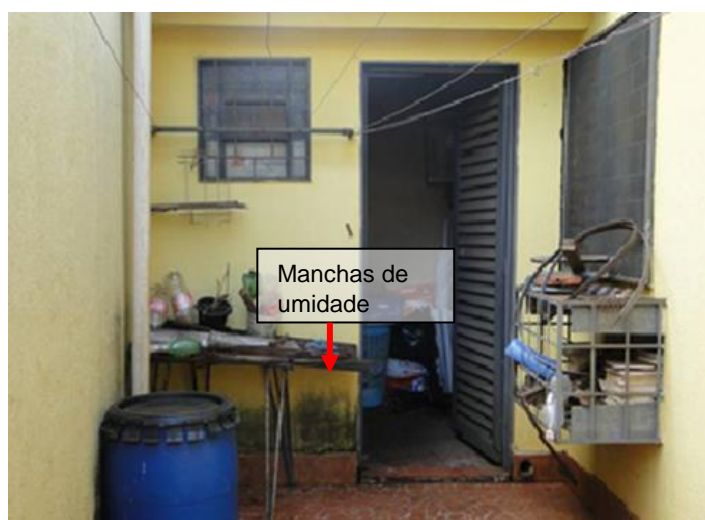
Figura 9 C: Vista geral dos fundos.
Fonte: Autoria própria, 2015.

Manchas de umidade com a presença de bolor próxima ao piso, que possui o rodapé cerâmico desgastado pela umidade excessiva do local de acordo com a Figura 9 C:

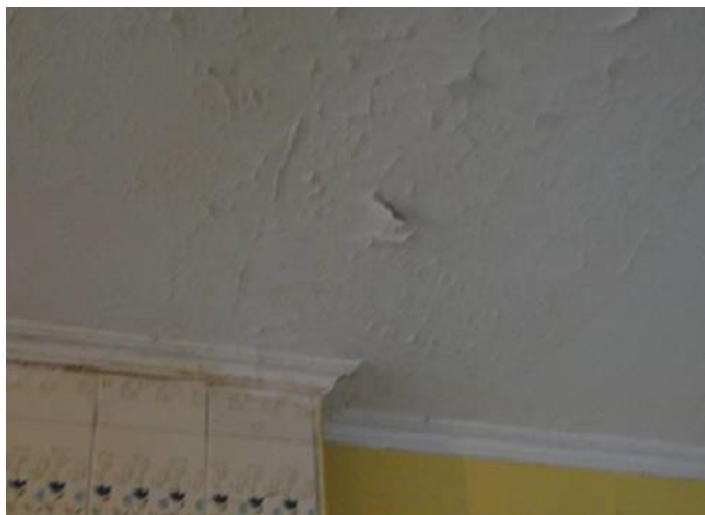
Figura 10 C: Vista do teto da cozinha.
Fonte: Aatoria própria, 2015.

Vista do teto da cozinha com forte presença de umidade, com revestimento todo comprometido como visto na Figura 10 C:

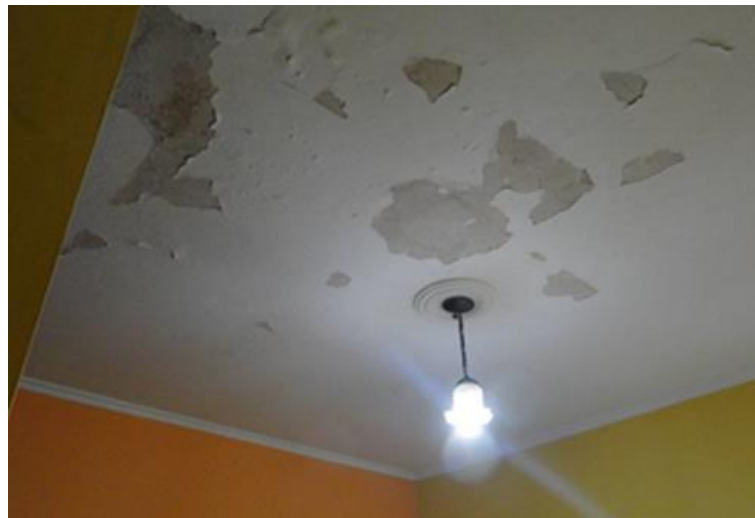
Figura 13 C: Vista do teto do quarto 1.
Fonte: Aatoria própria, 2015.

Para a Figura 13 C temos a vista do teto do dormitório 1 com o revestimento todo comprometido devido a umidade ali presente:

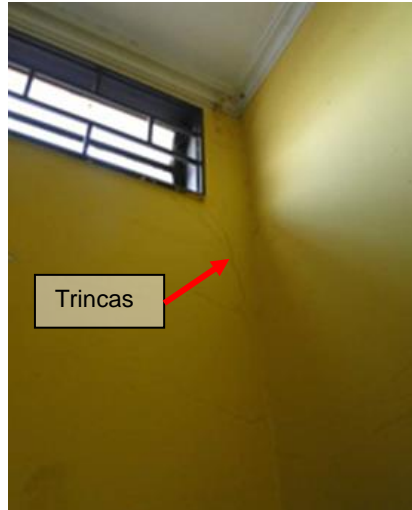
Fissuras de 2,0 mm em média em 45° , localizadas no vértice inferior da esquadria da cozinha, visto na Figura 14 C:

**Figura 14 C: Vista de trinca próxima ao vidro da cozinha.
Fonte: Autoria própria, 2015.**

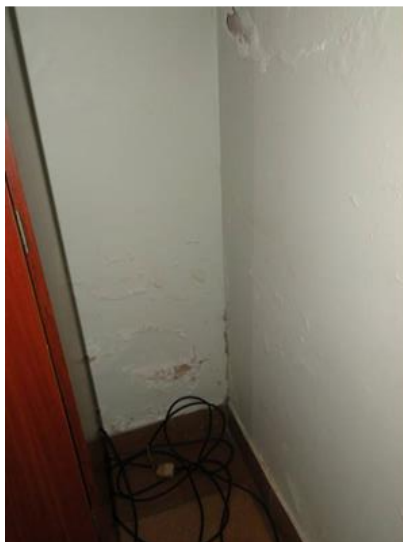
Mais pintura desgastada por umidade em paredes do dormitório 3 de acordo com a Figura 1 D:

**Figura 1 D: Vista do quarto 3.
Fonte: Autoria própria, 2015.**

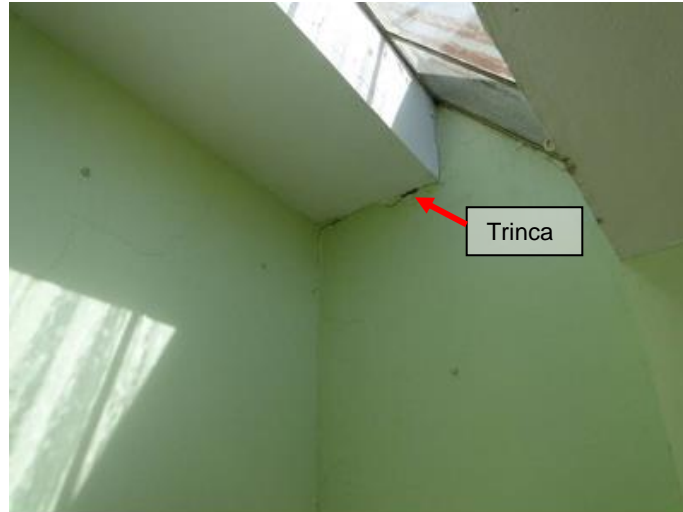
Figura 3 D: Vista da parede dos fundos.
Fonte: Autoria própria, 2015.

Para a Figura 3 D temos uma fissura de 6,0 mm localizada nos fundos do imóvel:

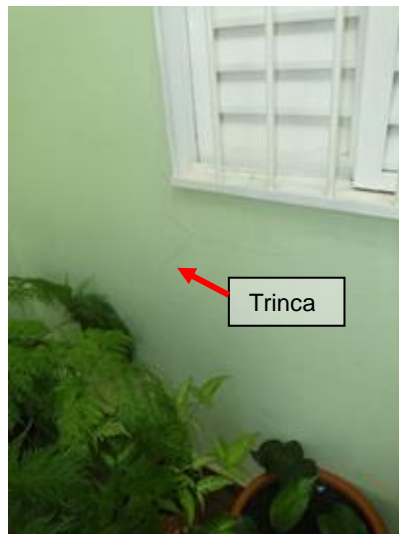
Temos na Figura 4 D fissuras com abertura de até 1,5 mm localizadas próximas a janela do dormitório:

Figura 4 D: Vista da janela com trinca.
Fonte: Autoria própria, 2015.

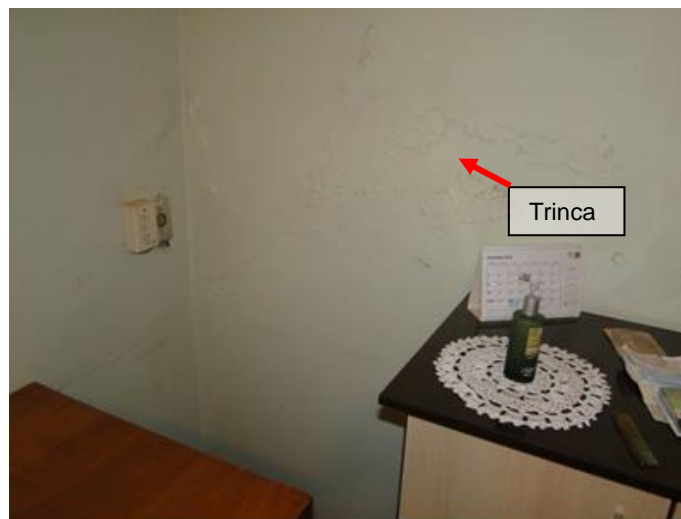
Figura 6 D: Vista da parede do quarto 1.
Fonte: Autoria própria, 2015.

Fissuras com abertura de até 0,8 mm vistos em parede do dormitório 1, demonstrando a pintura desgastada do cômodo, conforme a Figura 6 D:

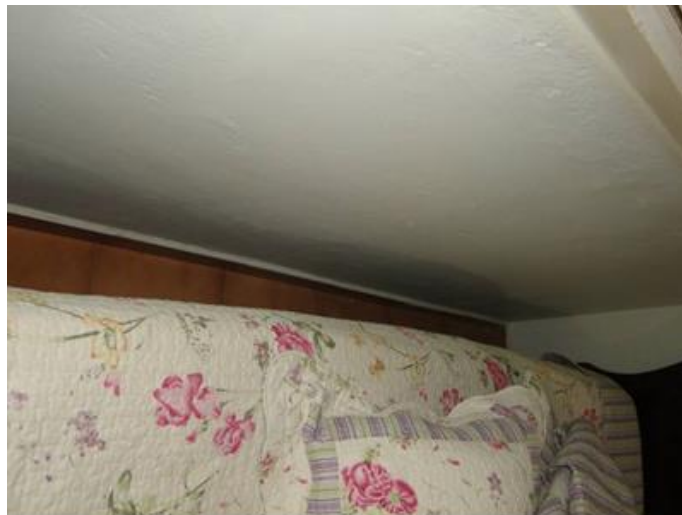
Sinais de umidade em laje do dormitório 2, como ilustra a Figura 8 D:

**Figura 8 D: Vista do teto do quarto 2 com manchas de umidade.
Fonte: Autoria própria, 2015.**

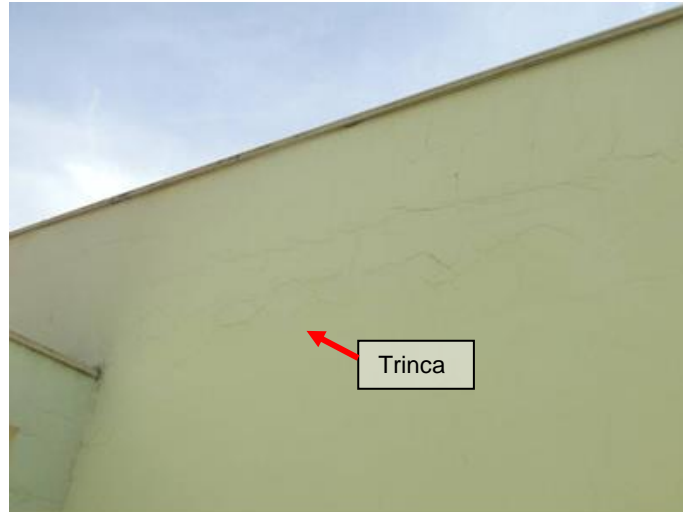
Figura 12 D: Vista da parede lateral da garagem.
Fonte: Autoria própria, 2015.

Fissuras horizontais com abertura de até 2,5 mm em vista da parede lateral da garagem, como o observado na Figura 11 D:

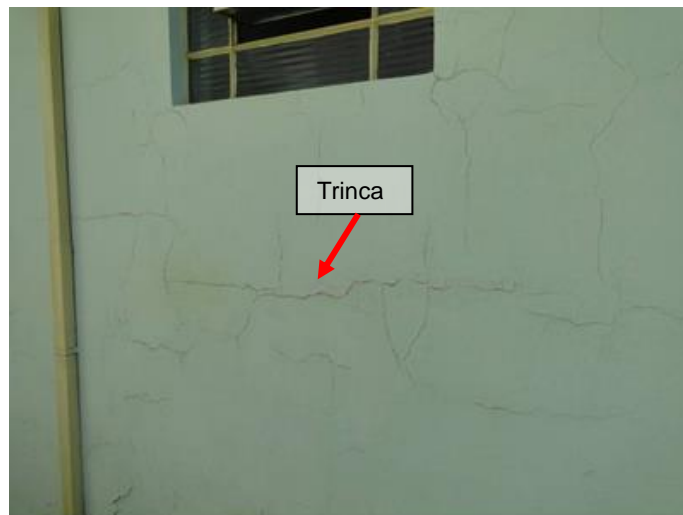
Figura 15 D: Vista de parede externa dos fundos.
Fonte: Autoria própria, 2015.

Fissuras mapeadas em parede externa localizada no fundo do imóvel, possuem abertura média de 1,5 mm, ocorre devido á retração de secagem da argamassa ou incidência solar com frequência, causando variação térmica na superfície, de recuperação mais simples, como mostra a Figura 15 D:

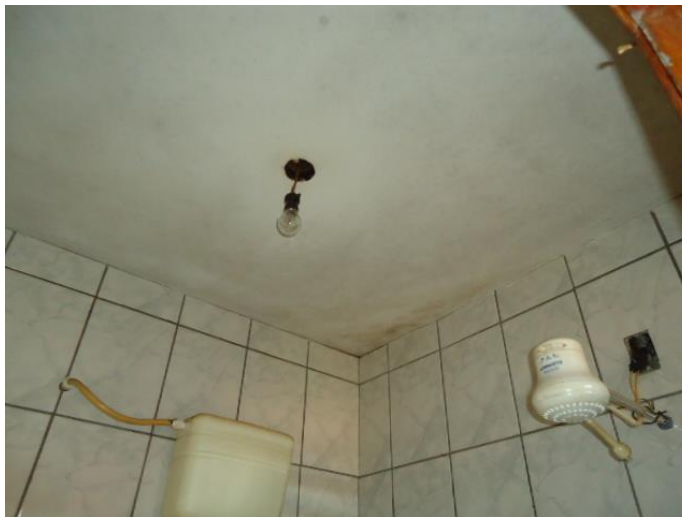
A Figura 1 E demonstra a presença de manchas de umidade na laje do banheiro da residência:

**Figura 1 E: Vista do banheiro da área de serviço com umidade.
Fonte: Autoria própria, 2015.**

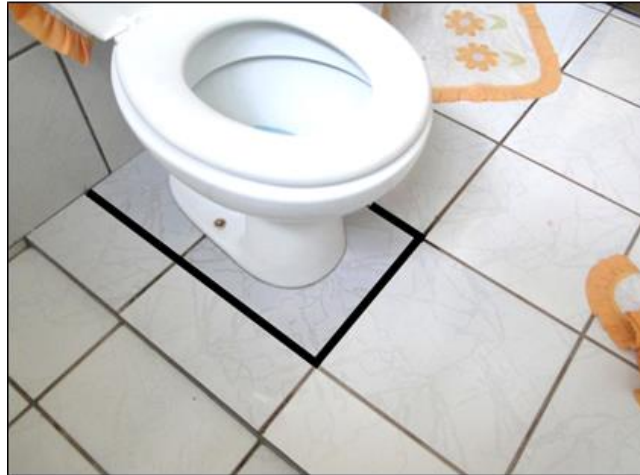
A Figura 1 F ilustra o mesmo problema da Figura 90, porem em piso cerâmico assentado sobre o vaso sanitário:

**Figura 1 F: Vista de piso cerâmico mais escuro no banheiro devido à umidade.
Fonte: Aatoria própria, 2015.**

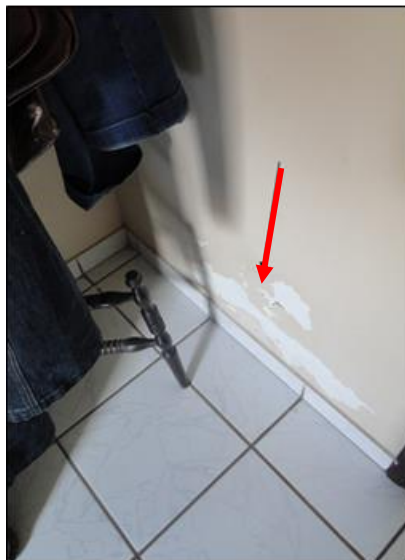
Podemos observar o desprendimento de pintura no dormitório 2 conforme a Figura 2

**Figura 2 F: Vista de desprendimento de tinta do quarto 2.
Fonte: Aatoria própria, 2015.**

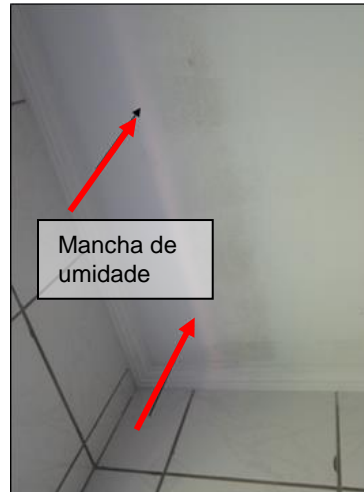
Manchas de umidade em laje do banheiro da residência como ilustra a Figura 3 F:

**Figura 3 F: Vista de manchas de umidade no banheiro.
Fonte: Autoria própria, 2015.**

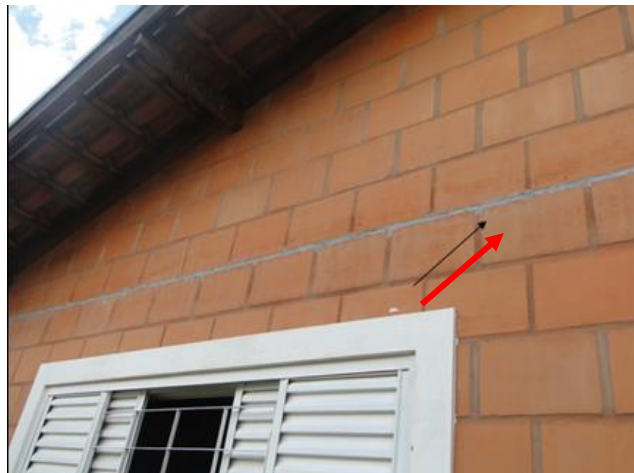
A Figura 4 F mostra a junta de dilatação executada por conta do proprietário:

**Figura 4 F: Vista de junta de dilatação executada pelo proprietário.
Fonte: Autoria própria, 2015.**

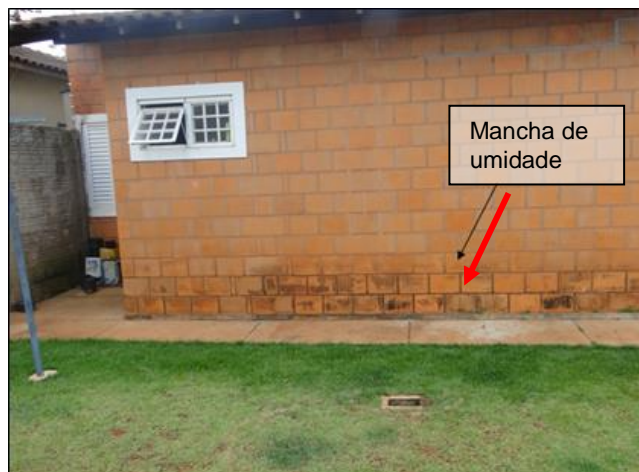
Manchas de umidade no inferior de paredes externas do imóvel devido à umidade ascensional e respingos de chuvas na Figura 5 F:

**Figura 5 F: Vista de manchas de umidade na parede externa.
Fonte: Autoria própria, 2015.**

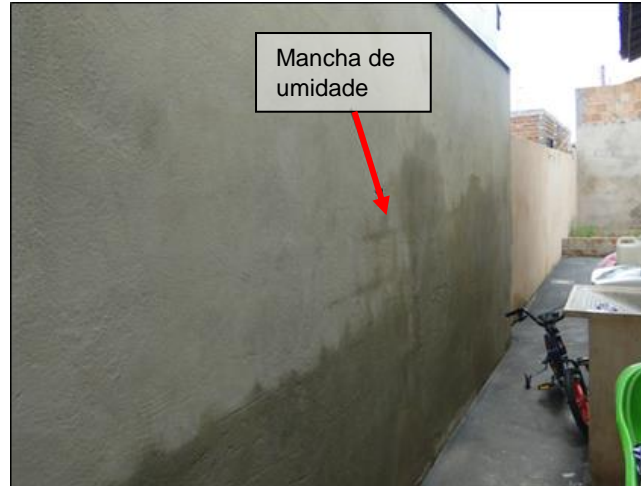
A Figura 6 F ilustra umidade presente em muro de divisa do imóvel:

**Figura 6 F: Vista de manchas de umidade no muro de divisa.
Fonte: Autoria própria, 2015.**

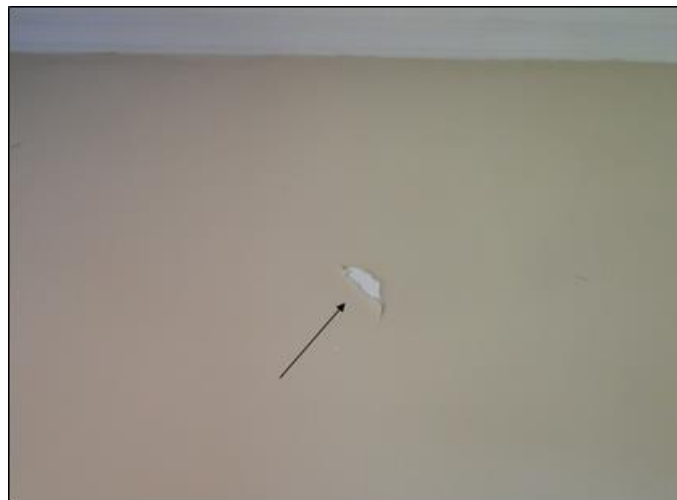
Desprendimento de pintura em outra parede da sala conforme a Figura 7 F:

**Figura 7 F: Vista de desprendimento da pintura na sala.
Fonte: Autoria própria, 2015.**

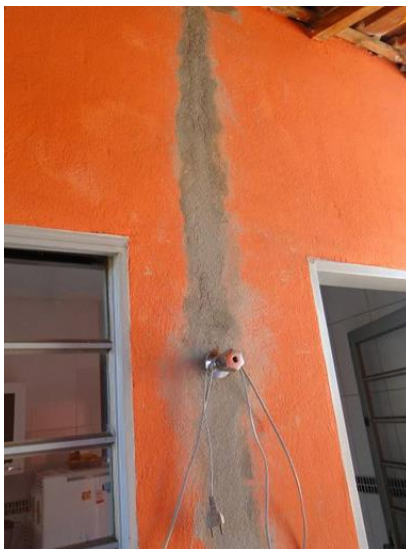
Vista de registro de gaveta executado pelo proprietário de acordo com a Figura 1 G:

**Figura 1 G: Vista de registro de gaveta executado pelo proprietário.
Fonte: Autoria própria, 2015.**
