UNIVERSIDADE TECNOLÓGICA FEDERAL DO PARANÁ
DEPARTAMENTO ACADÊMICO DE ENGENHARIA CIVIL
CURSO DE ENGENHARIA CIVIL

**BIODETERIORAÇÃO E A DURABILIDADE DA MADEIRA:
ESTUDO DE ASPECTOS CONSTRUTIVOS EM CAMPO MOURÃO-PR**

TRABALHO DE CONCLUSÃO DE CURSO

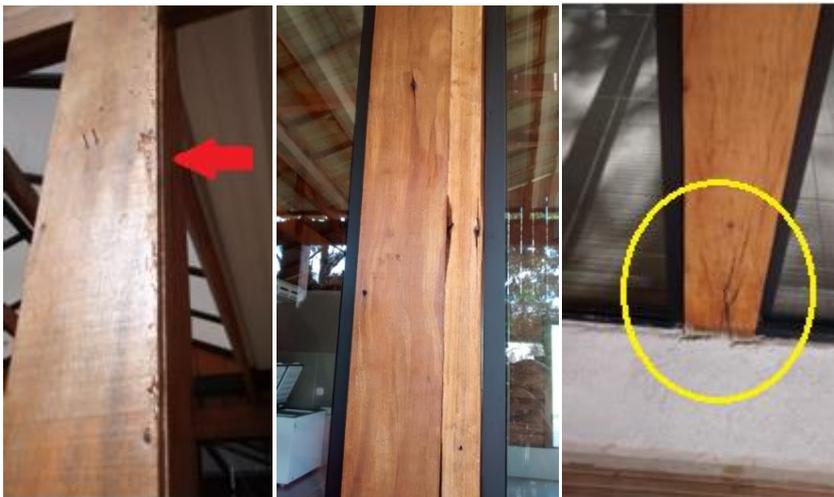
Na Figura 20 a) verifica-se um pilar de concreto revestido de tabuas de madeira reaproveitada, nesse caso a madeira já apresenta sinais de ataque de insetos xilófagos, mas percebe-se que foi aplicado verniz ao material. Por ser um pilar frontal que esta na fachada da edificação, há uma grande exposição às intempéries e também nota-se a presença de pregos metálicos em lugares aleatórios que causam a deterioração da peça. Sendo assim, seguindo os estudo de Campos (2002), se enquadra na classe 3.

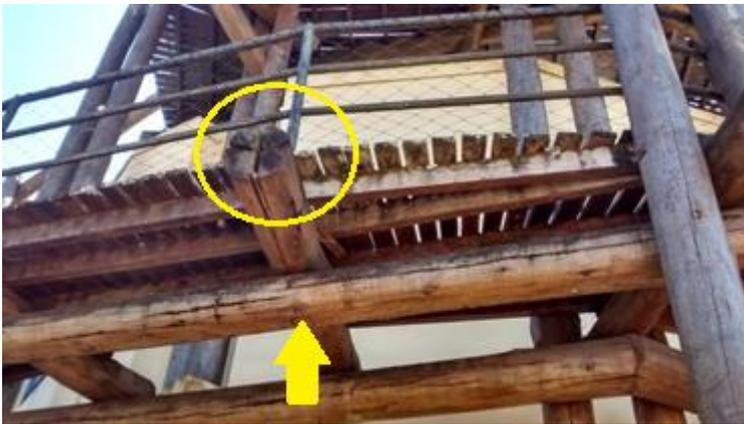
Figura 33: Mirante do Parque do lago. Fonte: O Autor

Em qualquer estrutura, é necessária a manutenção das peças e em alguns casos a substituição de alguma peça que esteja danificada afim de não comprometer o restante da estrutura. Na Figura 33 tem-se uma estrutura (interditada) em madeira roliça e tábuas de madeira de um mirante, que está inteiramente deteriorada, com manchas esbranquiçadas de bolor e manchas conhecidas por podridão parda, com algumas peças já completamente danificadas. A observação da Figura 33 revela a importância da manutenção em estruturas de madeira. Todas as toras de madeira vêm com um anel metálico em cada extremidade preso em volta da seção e também com uma tela metálica chamada de “Gang Nail”, fixada em cada extremidade no corte da seção. Na Figura 33, as toras não estão com o anel e nem com a tela, ambos ajudam o material a resistir as tensões solicitadas e a não se romper e causar rachadura ao longo de toda a peça. Esses acessórios quando danificados devem ser substituídos e não retirados como se pode notar, na Figura 33, o detalhe de uma peça de madeira roliça, que está sem a tela e sem o anel de proteção. Na Figura 34 é possível ver claramente os furos de onde estava fixada a tela e como a peça está danificada e completamente exposta. No interior da fenda da Figura 34, é nítida a ação de insetos xilófagos, e essa abertura da extremidade da peça faz com que essas fendas se prolongasse por toda a extensão da mesma.

Há também uma mancha escura em toda a seção resultado da ação da umidade, a peça está colocada na horizontal isolada do solo, mas sujeita as intempéries, o que classifica como classe de risco 3, segundo a Tabela 04.

O local é relativamente úmido, pois está perto de fontes de umidade, mas é bem ventilado e a estrutura está completamente isolada do solo, mas totalmente exposta às intempéries e com as rachaduras o material fica desprotegido contra a reumidificação, causando ainda mais danos. A classe de risco 3 é a que pertence essa situação de acordo com a Tabela 04, para a Figura 33.

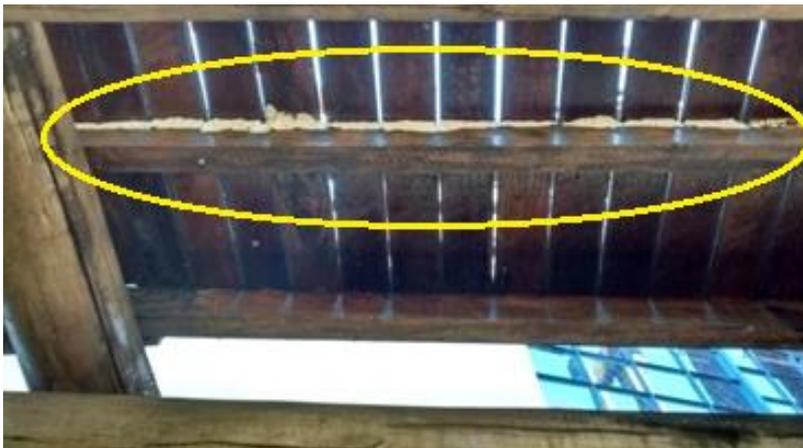
Figura 35: Passarela feita toda em madeira. Fonte: O Autor

Em ambientes externos como a Obra 3, são de grande importância os aspectos de projeto, o espaçamento entre as peças de madeira, para que assim possa haver ventilação entre elas e a fácil secagem após dias de chuva, como é o caso da Figura 35. A parte inferior da passarela de um mirante foi feita em tábuas de madeira, o local é arejado e existe um distanciamento entre cada peça, o que protege contra a reumidificação. Mesmo tendo esse cuidado, observa-se entre a peça horizontal e as verticais uma grande mancha branca, que é uma espécie de fungo que se instalou nessa região.

A estrutura está sob intempéries e não apresenta sinais de algum tipo de prevenção, essa estrutura se encontra fora de uso e de acordo com a Tabela 04 essa situação se descreve na classe de risco 3.

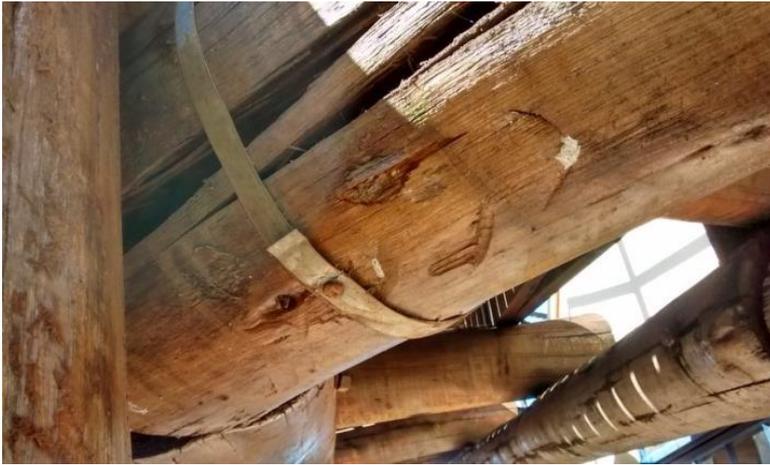
Figura 37: Peça de madeira com anel metálico. Fonte: O Autor

Em muitos casos as medidas preventivas não são suficientes, quando ocorre algum erro de execução ou, a utilização de material danificado, a única opção é fazer a troca da peça como, por exemplo, a peça ilustrada na Figura 37 que é o detalhe de uma peça em madeira roliça que ainda está com o anel metálico, mas mesmo assim está com grande rachadura, a peça está colocada na posição horizontal e ainda não apresenta ações dos agentes degradadores. A peça está sob as intempéries e pertence à classe de risco 3, conforme a Tabela 04.

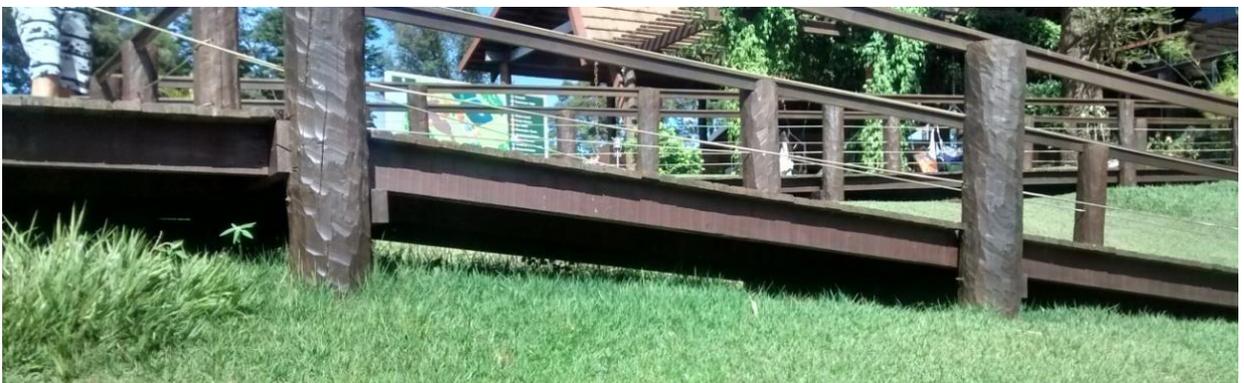
Figura 38: Rampa de acesso feita em madeira. Fonte: O Autor

A Obra 4 foi construída recentemente, e apresenta parte da construção no ambiente externo como a rampa da Figura 38. Essa rampa é um acesso feito inteiramente de madeira, algumas peças em toras outras em tábuas e ainda peças retangulares nos corrimãos e na sustentação do tabuleiro. Todas essas peças receberam tratamento adequado, não se vê nenhum sinal de deterioração e nenhum desgaste na madeira.

Apesar de recente, o desempenho é muito bom e a aparência está intacta. As toras de madeira estão em contato direto com o solo o que gera a transferência da umidade do solo (capilaridade), assim como a migração de insetos xilófagos para as demais peças.

Todo o restante da estrutura está exposta as intempéries, segundo essa descrição a rampa pertence a classe de risco 4 de acordo com a Tabela 04.

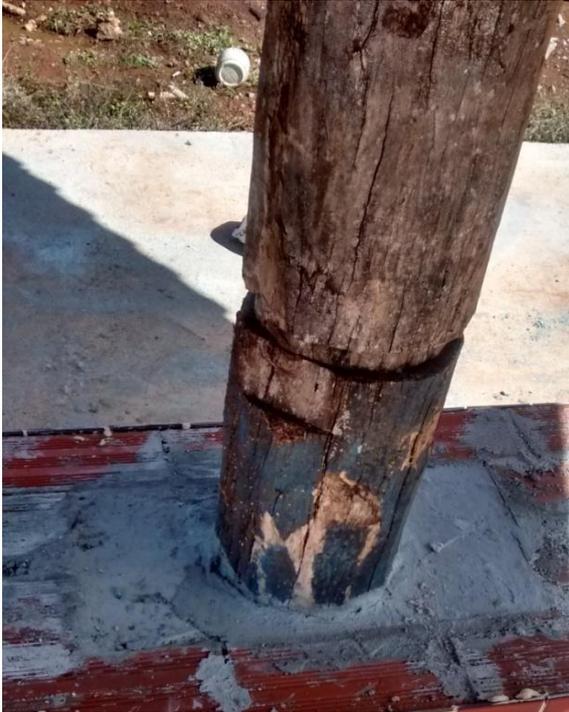
Figura 40: Tora de madeira reaproveitada. Fonte: O Autor

Não é recomendável fazer a execução de qualquer estrutura imergindo a peça de madeira no concreto, o correto é utilizar chapas metálicas para fazer essa ligação. Na Figura 40, vê-se uma tora de madeira sendo utilizada como pilar central da estrutura de um quiosque, como se pode perceber, o pilar está imerso no concreto, protegido das intempéries pela própria cobertura e nesse caso não foi utilizado nenhum tratamento da madeira que como é notado está com a casca para fins estéticos.

Dessa forma, mesmo estando em ambiente externo, a classe de risco em que se adéqua essa situação é a classe de risco 2, de acordo com a Tabela 04.

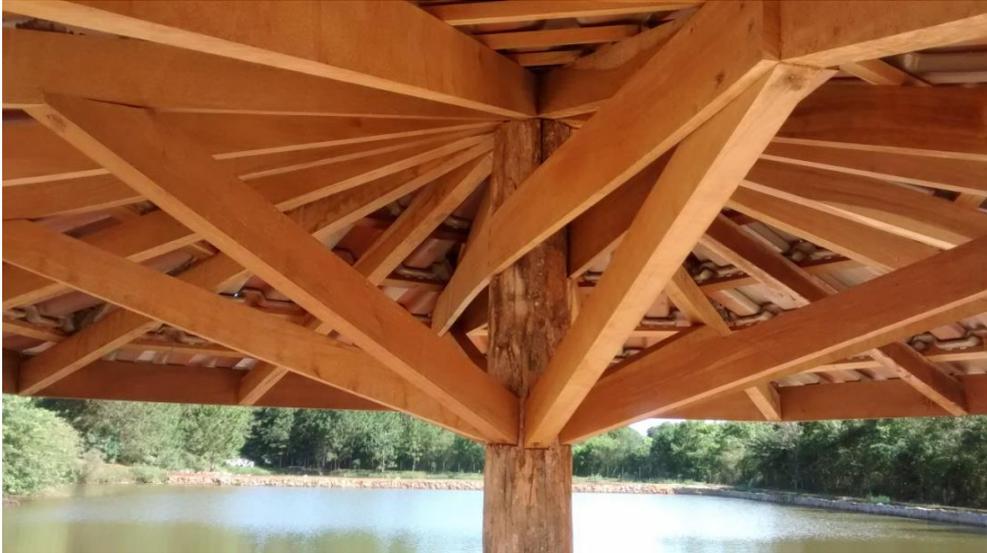
Figura 41: Estrutura da cobertura de um quiosque. Fonte: O Autor

Na Figura 41 têm-se um quiosque ainda em fase de construção, onde várias peças de madeira formam a cobertura, a maioria delas unidas por entalhe, chamando a atenção à ligação central de duas tábuas, fixadas com pregos metálicos. As peças não foram tratadas e não estão expostas as intempéries, porem há contato permanente com a umidade que pode ser por condensação ou até mesmo por algum pequeno vazamento da cobertura, tais características confere a classe de risco 2 da Tabela 04.

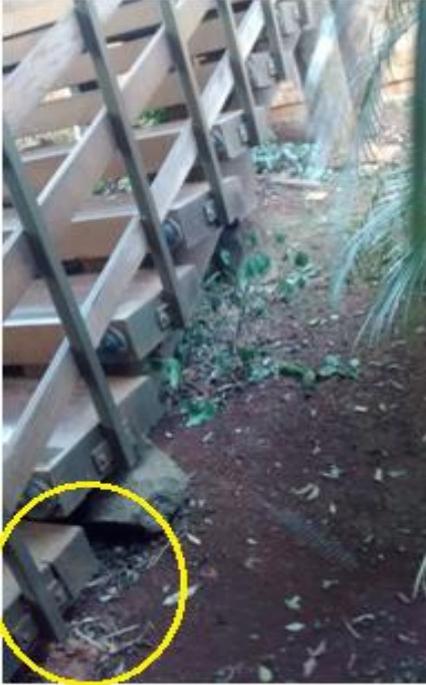
Figura 43: Detalhe lateral da escada. Fonte: O Autor

A Figura 43 se refere a lateral da escada apresentada na figura 42, é possível notar que os apoios são de madeira e estão em contato direto com o solo. A umidade que o solo transmite por capilaridade e facilmente passada as demais peças, e sendo assim pertencema classe de risco 4.

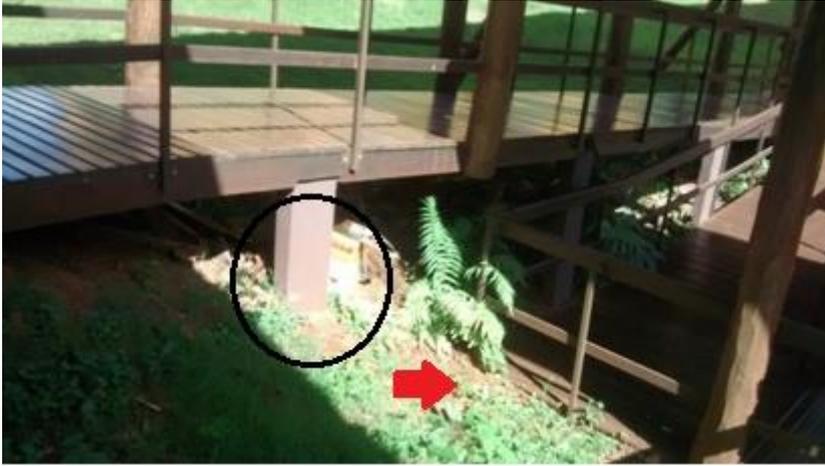
Figura 44: Apoios da passarela. Fonte: O Autor

Na Figura 44 tem-se uma passarela de acesso, é possível identificar o modo correto de execução de estruturas de madeira. A primeira parte, no lado esquerdo da figura, onde todas as peças estão isoladas do solo e há um vão entre o solo e a passarela permitindo assim a ventilação das peças e a conservação delas. As bases são feitas em concreto e as madeiras foram tratadas mesmo estando sobre abrigo e protegida contra as intempéries.

Já no canto direito da imagem a passarela está em contato direto com o solo, e as peças são de seções esbeltas facilitando a ação dos agentes degradadores. Assim também se classifica como classe de risco 4.

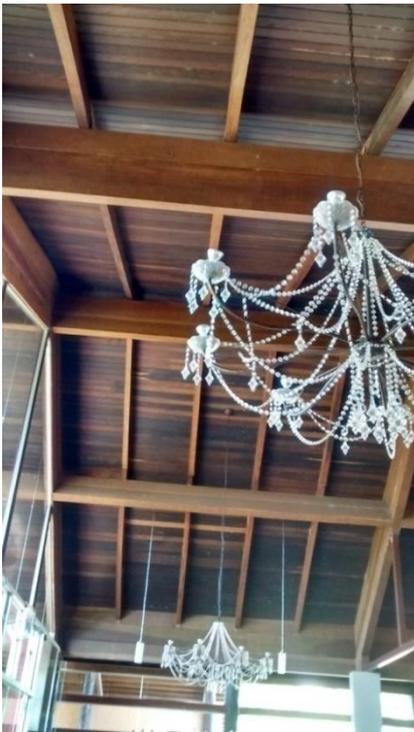
Figura 45: Cobertura interna em madeira. Fonte: O Autor

Na Figura 45, tem-se a cobertura interna da recepção do hotel, como se pode perceber a estrutura é toda feita em madeira, com as vigas também em madeira com uma seção transversal de dimensão notável.

A estrutura está em ótima condição, as madeiras foram tratadas e a cobertura foi muito bem executada, como está em ambiente interno e protegida das intempéries, esta estrutura está na classe de risco 2.

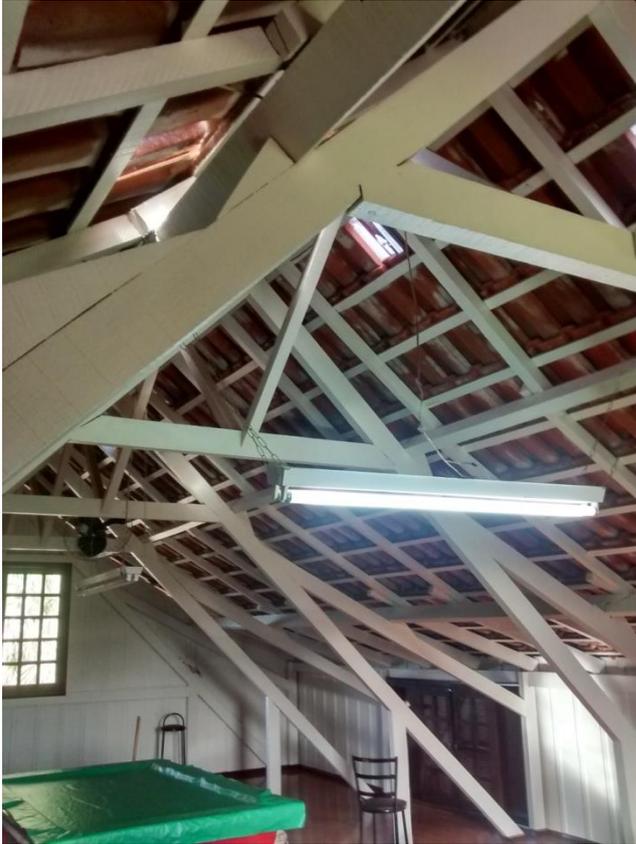
Figura 46: Cobertura interna do sobrado. Fonte: O Autor

A obra 5 é uma chácara destinada principalmente para práticas de lazer, a Figura 46 refere-se a sala de jogos do segundo pavimento do sobrado, como pode-se notar o local não tem laje e a cobertura é a própria cobertura do sobrado. O pé direito é baixo utilizando a inclinação elevada do telhado, toda a estrutura é feita em madeira e algumas peças com entalhes. A madeira recebeu pintura, e, portanto sua superfície esta parcialmente protegida principalmente da umidade da chuva.

Em ambas as situações, tanto da Figura 46 como da Figura 47, a madeira utilizada não está exposta a fontes diretas de umidade, somente algumas peças sofrem com a incidência de raios ultravioletas. Essas características fazem com que essas condições se encaixem nas classes de risco H1 e H2 seguindo o guia de avaliação de classe de risco na Tabela 05. Sendo os principais agentes causadores da biodeterioração as brocas e os térmitas.

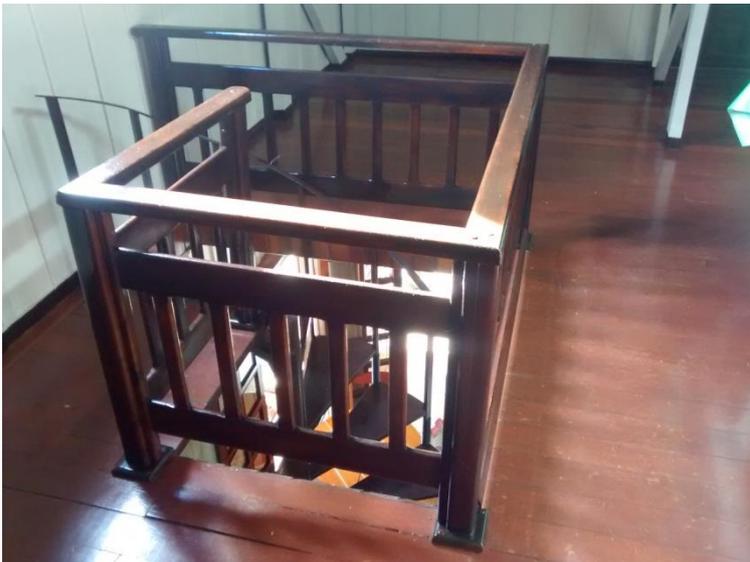
Figura 47: Guarda-corpo e piso de madeira. Fonte: O Autor

Ainda na sala de jogos, (Figura 47) evidencia-se o guarda-corpo e o piso do local, ambos de madeira, o piso é feito em assoalho e recebeu verniz alem de ser tratado frequentemente com ceras específicas que promovem um aspecto brilhante à madeira. O guarda-corpo foi feito com peças próprias e também recebeu verniz como acabamento.

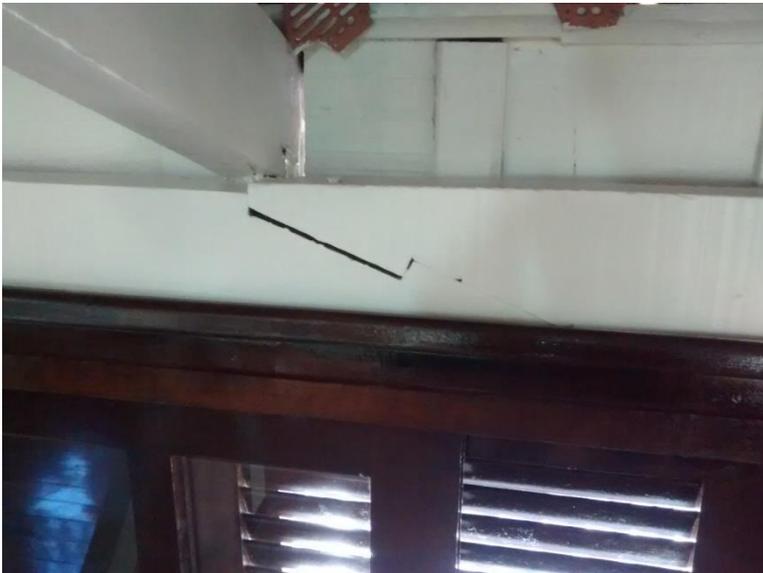
Figura 48: Entalhe do apoio. Fonte: O Autor

Ainda no mesmo espaço, verificou-se a junção das peças feitas basicamente por entalhes como se vê na Figura 48. O entalhe não foi realizado com precisão e é notável o vão existente entre as peças, também é possível notar nessa imagem algumas peças plásticas colocadas nos vãos deixados pelas telhas, com a finalidade de fazer uma barreira física contra animais de pequeno porte como aves e roedores.

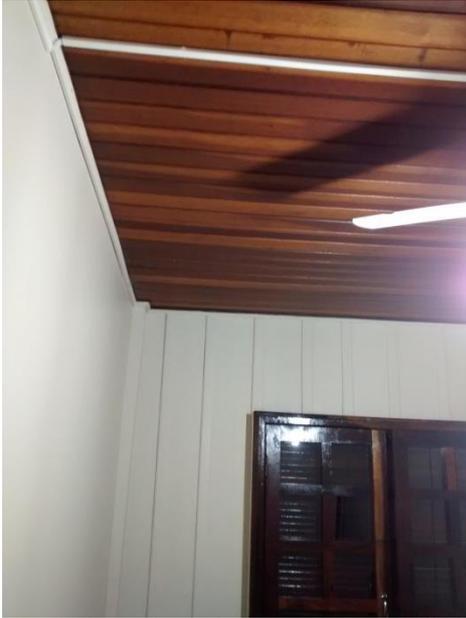
Figura 49: Interior da residência em madeira. Fonte: O Autor

Na Figura 49, as condições não são muito diferentes, o ambiente da figura se encontra no primeiro pavimento, é um dormitório onde as paredes e o forro são de madeira. Como o ambiente é interno está protegido das intempéries, e também como a base é feita de alvenaria tradicional e o piso é cerâmico, não há contato com a umidade proveniente do solo.

O detalhe maior da imagem é para as esquadrias de madeira e para a instalação elétrica do ambiente que foi feita externamente através de conduítes plásticos, prejudicando a estética do ambiente. As esquadrias de acordo com a Tabela 05 pertencem à classe de risco H3, pois estão sujeitas aos periódicos umedecimentos moderados e lixiviações. O restante do cômodo pertence a classe de risco 1 de acordo com a Tabela 04.

A situação descrita referente a Figura 49 é pertencente a classe de risco 2, com base na Tabela 04.

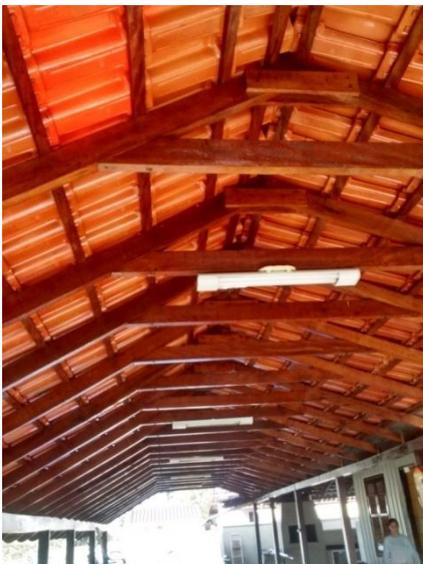
Figura 50: Cobertura externa. Fonte: O Autor

A área externa do local é ampla e conta com uma grande cobertura ao redor da residência, de modo a ter-se então um alpendre. Nesse ambiente as peças de madeira estão isoladas do solo e sob abrigo, mas não estão protegidas contra fontes de umidade e tem-se que estudar a possibilidade de reumidificação da madeira por meio de água de condensação ou simplesmente por pequenos vazamentos de água, como descreve a Tabela 04, na classe de risco 2. Na Figura 50, percebe-se uma situação como essa, as peças que compõe a estrutura do telhado podem sofrer com pequenos vazamentos e com a condensação da água.

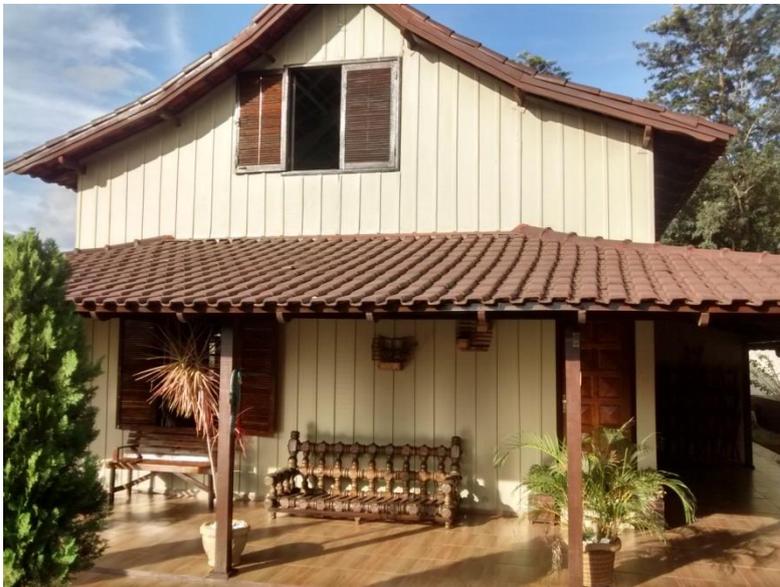
Figura 51: Fachada frontal de residência em madeira. Fonte: O Autor

Em casos de fachada, o material sempre fica exposto às intempéries, e nesse caso não é diferente, na Figura 51, tanto a madeira utilizada como vedação externa como as esquadrias e os pilaretes, estão expostos diariamente a incidência de raios ultravioletas causando retração da madeira de acordo com a tabela de causas e efeitos do intemperismo (Tabela 07), além da presença freqüente de umidade, podendo ter ataques de fungos, brocas e térmitas de acordo com a Tabela 09.

De modo geral, a fachada está na classificada como classe de risco 3, seguindo a Tabela 04. Como a edificação recebe manutenções periódicas, o material não tem nenhum sinal de biodeterioração, as madeiras utilizadas como vedações estão pintadas assim como os pilaretes, e as esquadrias receberam verniz.

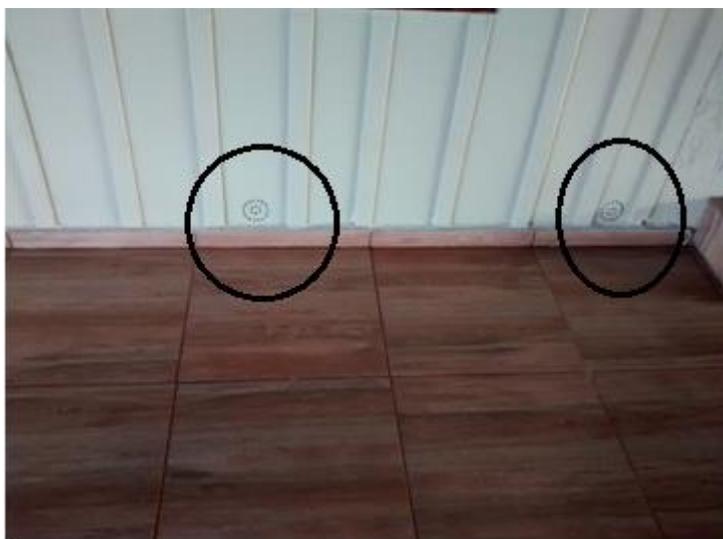
Figura 53: Detalhe construtivo na parte inferior da parede. Fonte: O Autor

Na Figura 53 a seguir, tem-se o detalhe de pequenos furos eqüidistantes na parte inferior da edificação. Esses furos têm a finalidade de realizar a secagem da madeira e proporcionar uma ventilação maior no interior da construção, protegendo assim de apodrecimentos causados pela umidade.

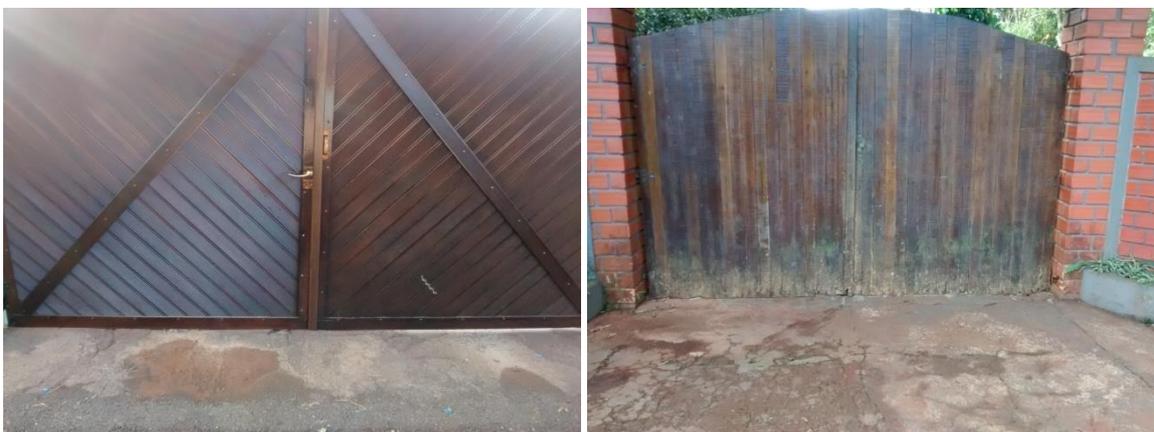
Figura 54: comparação entre dois portões de madeira. Fonte: O Autor

Durante a visita da obra 5, um portão de outra residência chamou atenção pelo nível de deterioração na base do mesmo, como se verifica na Figura 54 (b), dessa forma é possível realizar uma comparação entre as Figuras 54 (a) e 54 (b). Na Figura 54 (a), tem-se a imagem do portão de entrada da chácara onde foi realizada a visita, é notável a boa conversação do material e como foi executado de forma correta e que também foi utilizado métodos de prevenção contra as deteriorações.

Como detalhe construtivo percebe-se o vão deixado entre o solo e o portão, esse vão é muito importante para proteger a madeira contra a reumidificação, facilita a ventilação e isola a madeira da umidade proveniente do solo. O portão da Figura 54 (a) foi envernizado e recebe manutenções com frequência.

Na Figura 54 (b) notam-se manchas por todo o portão, mas principalmente na parte inferior. O portão não está em contato com o solo, porém não há o vão entre o solo e as peças de madeira, assim acontece o contato com a umidade, a deterioração nesse caso já está pronunciada, com destaque pode-se perceber na Figura 55 a ação dos organismos xilófagos, como a proliferação dos fungos manchadores e a perda de fragmentos.

Ambos os portões estão sob efeito das intempéries, tal situação se descreve na classe de risco 3 de acordo com a Tabela 04.
