**AVALIAÇÃO DO ESTADO DE CONSERVAÇÃO DE PONTES RURAIS NO
MUNICÍPIO DE NOVA TEBAS-PR**

TRABALHO DE CONCLUSÃO DE CURSO

CAMPO MOURÃO
2015

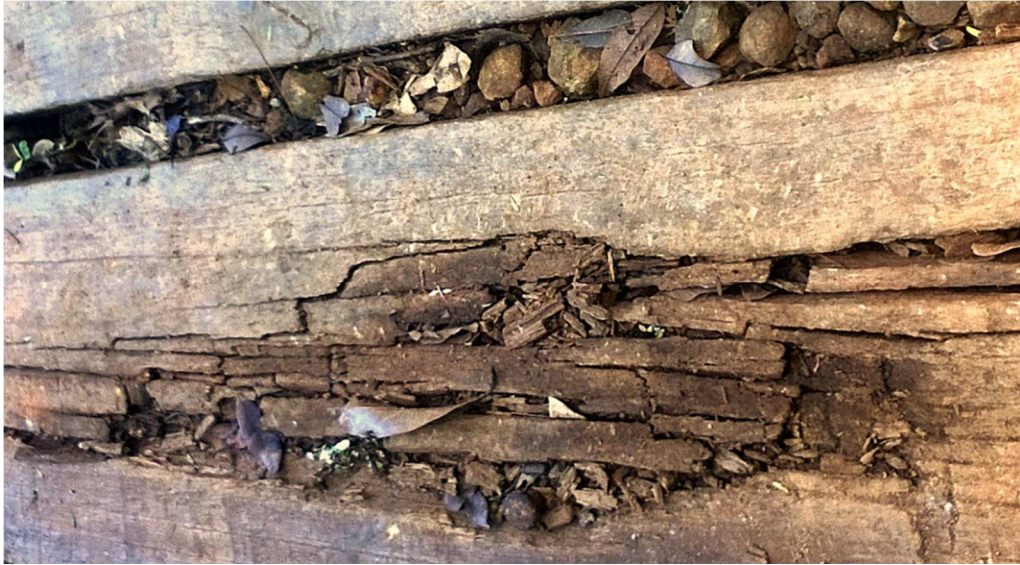
- Abrasão mecânica: O mais comum é a abrasão que produz gastos na superfície do tabuleiro de pontes causado pelos veículos, reduzindo a seção efetiva da madeira e a degradando (Figura 18).

Figura 18 – Peça de madeira danificada por abrasão mecânica
Fonte: O autor (2015).

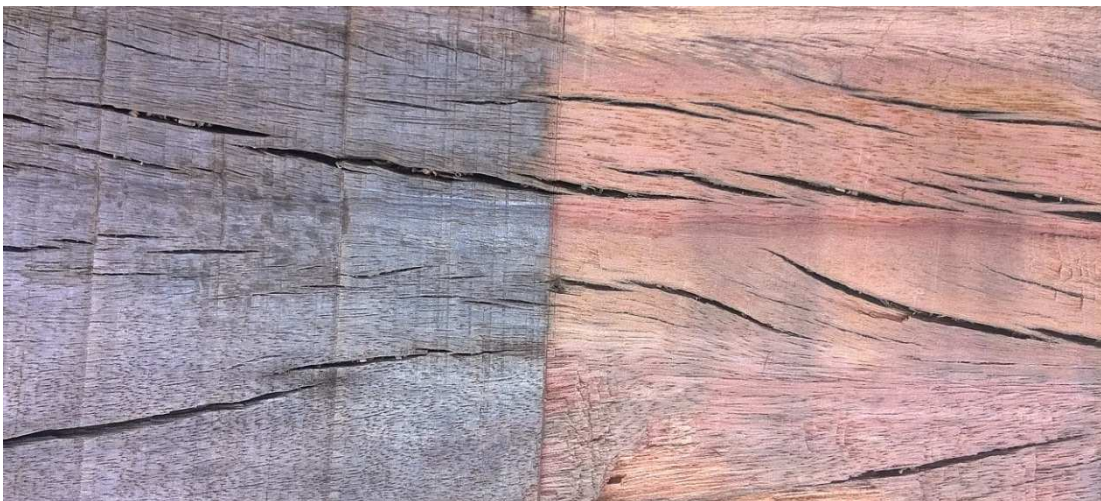
- Degradação química: Podem ocorrer pela ação da radiação ultravioleta do sol, causando degradação química na lignina principalmente, escurecendo madeiras claras e clareando as madeiras escuras (Figura 19). O contato de produtos químicos com a madeira também pode causar degradação como a perda de peso, de resistência e o esbranquecimento das peças, em pontes esse contato pode ocorrer acidentalmente.

Figura 19 – Superfície queimada pelo sol (esquerda), superfície aplainada (direita)
Fonte: O autor (2015).

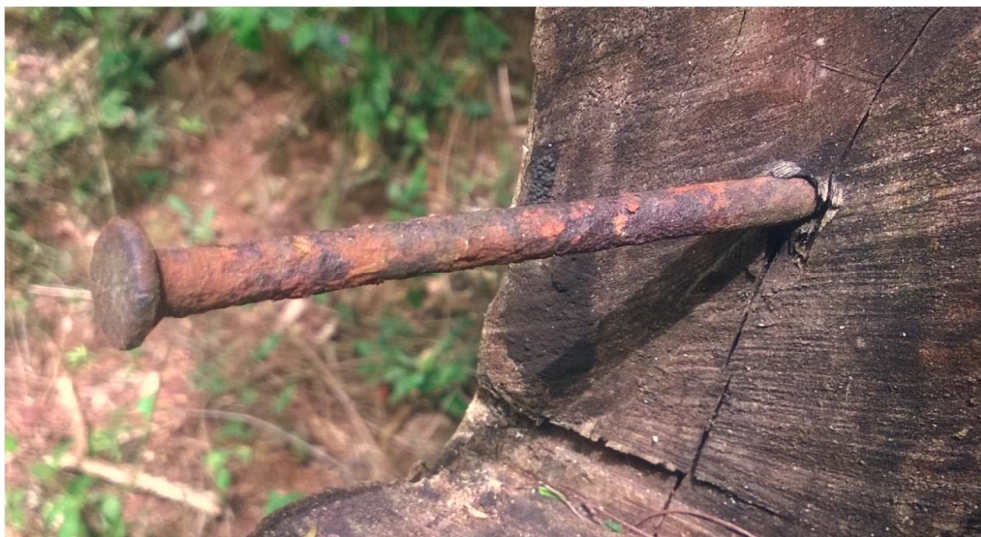
- Corrosão: Frequentemente é negligenciada a degradação da madeira devida à corrosão metálica (Figura 21), como causa de deterioração em pontes. A corrosão ocorre quando a umidade da madeira entra em contato com o ferro dos conectores, causando uma reação química, resultando na deterioração do conector e da madeira no entorno do conector. A deterioração por corrosão aliada a locais com alta umidade podem amplificar o dano, pois favorecem o ataque de fungos apodrecedores.

Figura 21 – Aspecto de prego sofrendo corrosão
 Fonte: O autor (2015).

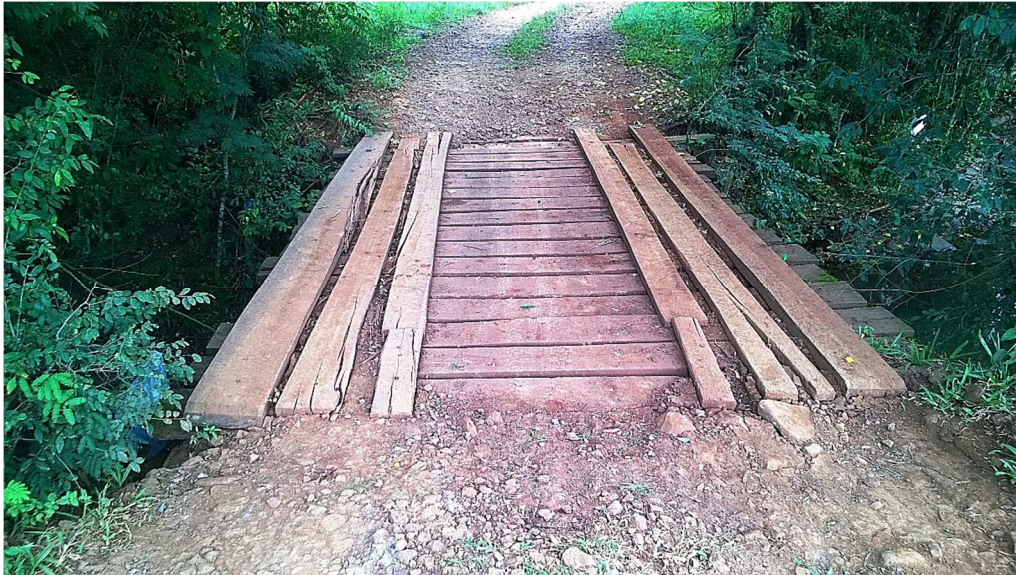
A ponte 1 (Ponte sobre o Rio Putinga), está situada na localidade de Putinga, região rural do município (Fotografia 1). Inicialmente, verificou-se que a idade da ponte é de 16 anos, foi executada sem projeto, com a utilização de madeiras

oriundas de propriedades próximas à ponte. Não houve instalação de placa de sinalização na entrada indicando a capacidade máxima de carga.

Fotografia 1 – Ponte sobre o Rio Putinga
Fonte: O autor (2015).

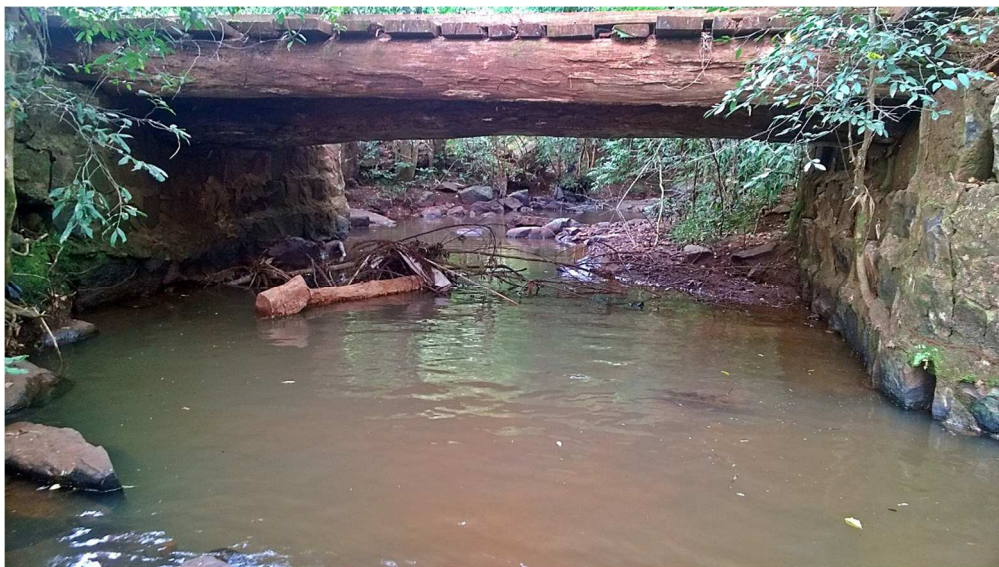
O sistema estrutural adotado na construção da ponte é o de vigas de madeira roliça simplesmente apoiadas (Fotografia 2), com 4,3 metros de vão livre. A ponte está representada esquematicamente pelas Figuras 22 e 23.

Fotografia 2 – Vista lateral da estrutura
Fonte: O autor (2015).

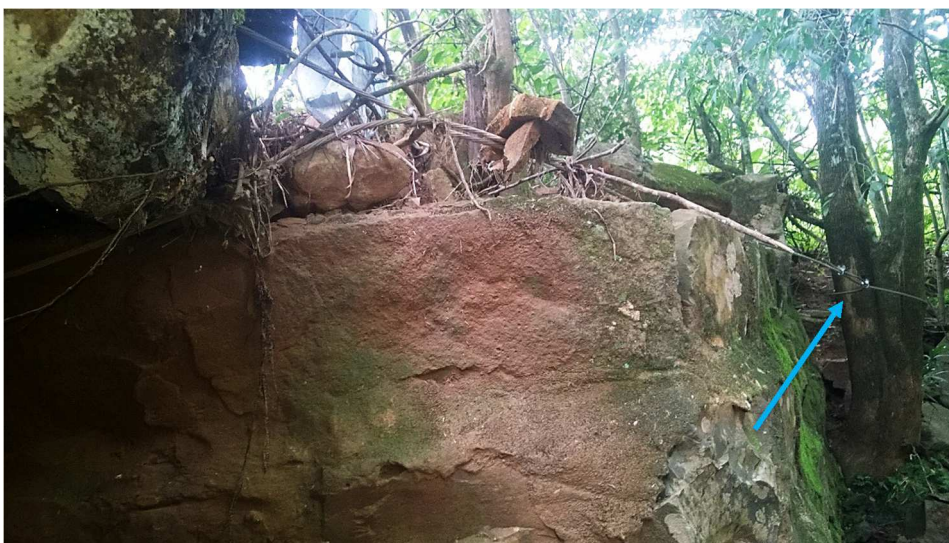
De acordo com NBR 7190 (ABNT, 1997), quando houver a necessidade de execução de entalhe, o mesmo não deve exceder $\frac{1}{4}$ da altura da peça, então deve ser verificado o cisalhamento, e se necessário, realizar a instalação de mecanismos que garantam a transmissão dos esforços. Observou-se ainda, que a ponte está presa por um cabo de aço (seta azul), e ancorado em uma árvore no leito do rio, com a intenção de evitar que a estrutura seja levada pela correnteza, em decorrência de fortes chuvas que tem como consequência a elevação do nível do rio (Fotografia 18).

Fotografia 18 – Detalhe do cabo de aço
Fonte: O autor (2015).
