**ESTUDO GEOAMBIENTAL DE UMA VOÇOROCA EM CAMPO
MOURÃO - PR**

TRABALHO DE CONCLUSÃO DE CURSO

CAMPO MOURÃO
2015

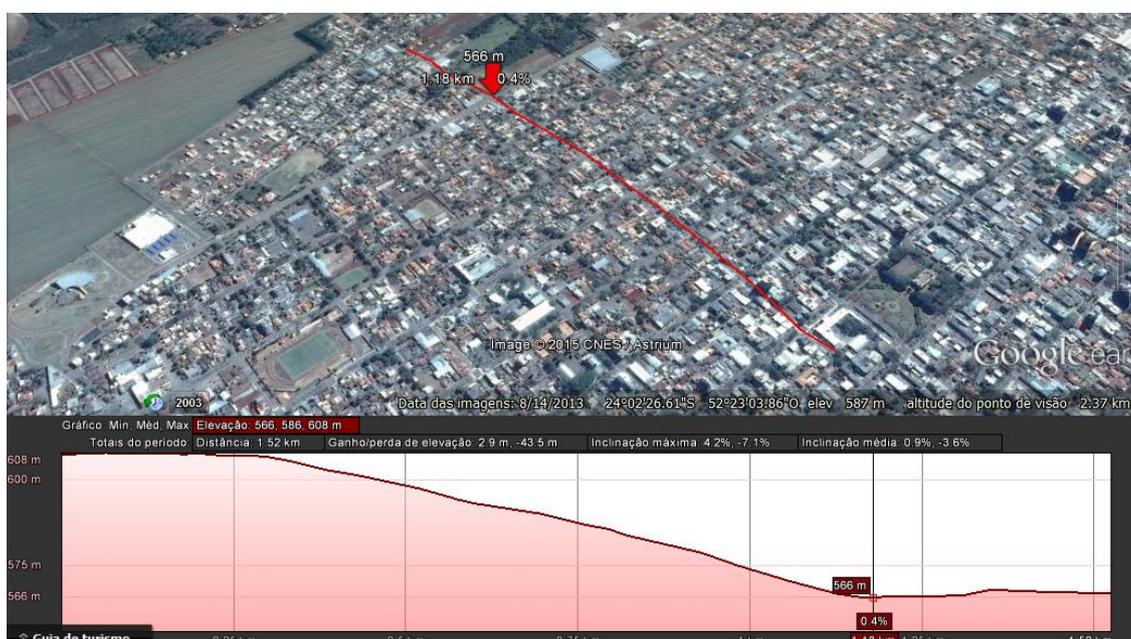
Todos os entrevistados relataram problemas com alagamentos na região. Em período intenso de chuvas, durante os meses de Dezembro e Janeiro, a água chega a subir 1 metro. Analisando o perfil de elevação da Rua Araruna (Figura 5) é possível confirmar que essa área está localizada próximo ao fundo de vale, e, conseqüentemente, sujeita a acúmulo de águas pluviais.

Figura 5: Perfil de elevação da Rua Araruna, com destaque para o ponto de alagamento relatado pelos moradores conforme indicação da flecha.

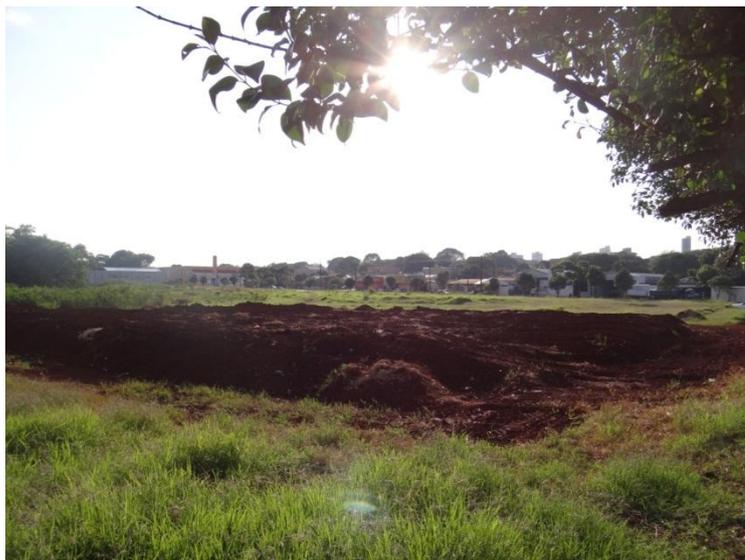
O terreno onde se localizava a porção da voçoroca aterrada na década de 1980 está sendo loteado. O terreno que antes servia de pastagem para animais da região (Figura 6), há 2 anos possui Licença Ambiental de Instalação (Anexo 2) e há 1 ano as obras de infraestrutura foram iniciadas. Os lotes já estão sendo comercializados e 2 ruas estão sendo construídas no entorno da erosão (Figura 7 e 8). A área que corresponde à Área de Preservação Permanente do córrego foi doada ao município em acordo com o proprietário do terreno, e passou a ser área institucional.

**Figura 6: Terreno vizinho à erosão, no início do loteamento, Campo Mourão – PR.
Fonte: Mariana de Sarges Machado, Outubro de 2014**

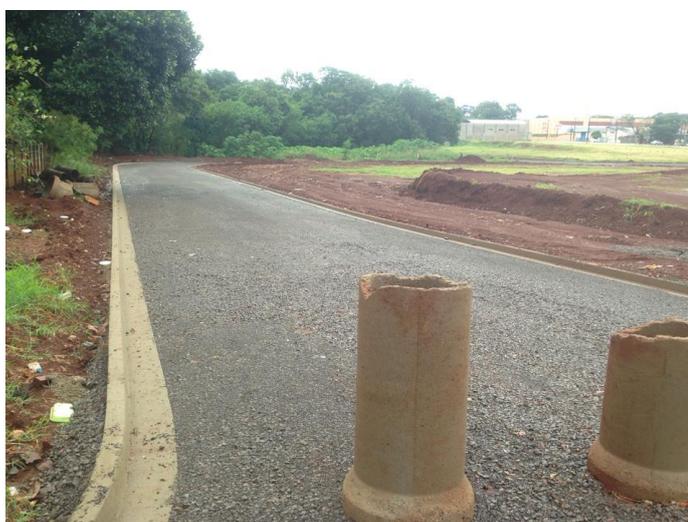
**Figura 8: Obras de infraestrutura sendo realizadas no loteamento, Campo Mourão – PR.
Fonte: Mariana de Sarges Machado, Maio de 2015.**

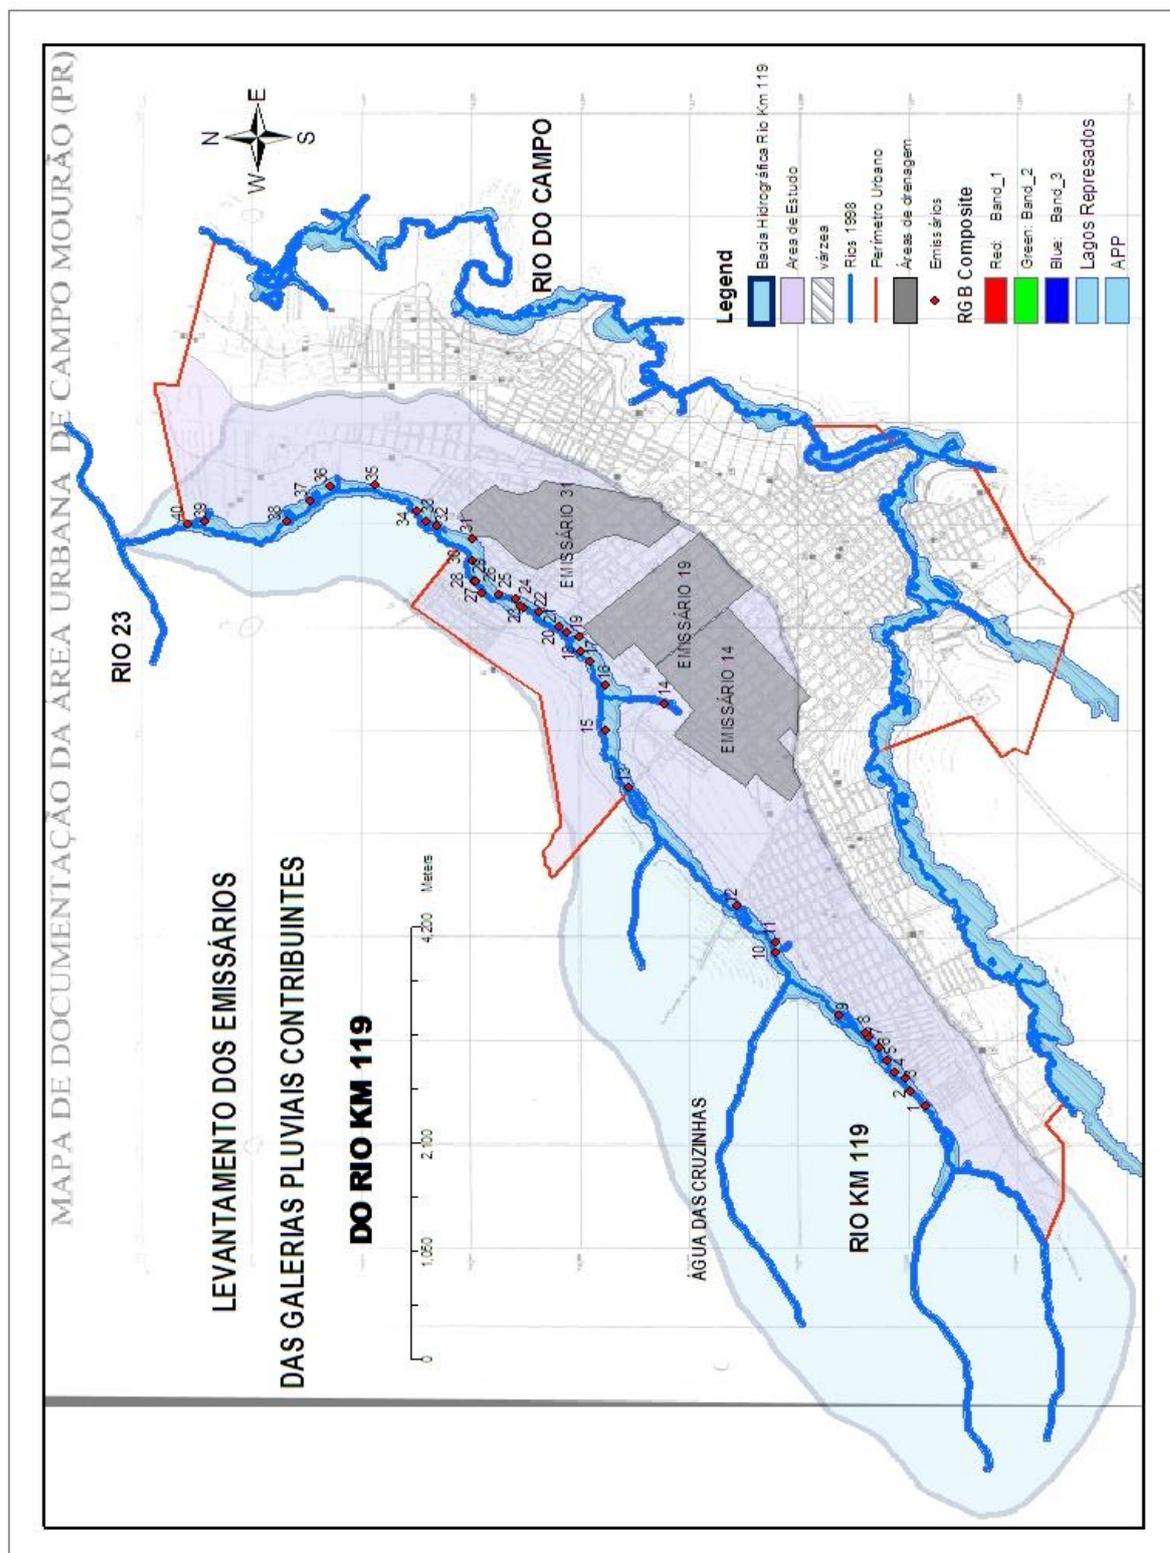
No mapa da Figura 9, o emissário em estudo está identificado com o número 14.

Figura 9: Levantamento dos emissários das galerias pluviais contribuintes do Rio KM 119. Fonte: Versori, 2007.

Conforme constatado, o ponto de lançamento do emissário não possui dispositivo de chegada capaz de dissipar a energia potencial das águas pluviais. Por

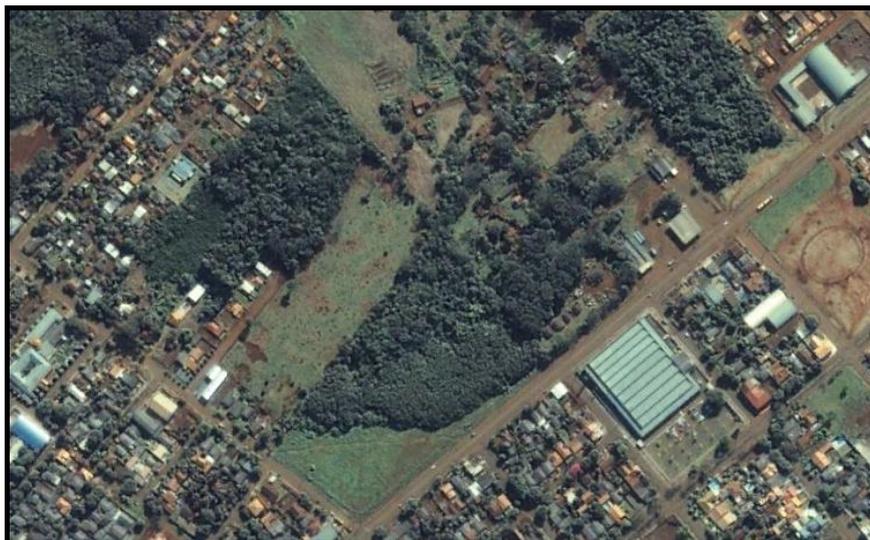
Imagens de satélite de 2003 (Figuras 15 e 16) mostram que houve perda da vegetação de entorno da erosão. Onde antes havia um dos poucos remanescentes florestais da área urbana do município, hoje foi construído o loteamento Jardim Topázio.

Figura 15: Imagem de satélite da área de estudo em 2003.
Fonte: Google Earth® (2003).

A supressão da área de APP se torna uma causa relevante para o agravamento do processo erosivo, visto que a cobertura do solo influencia diretamente nas taxas de escoamento superficial e infiltração.

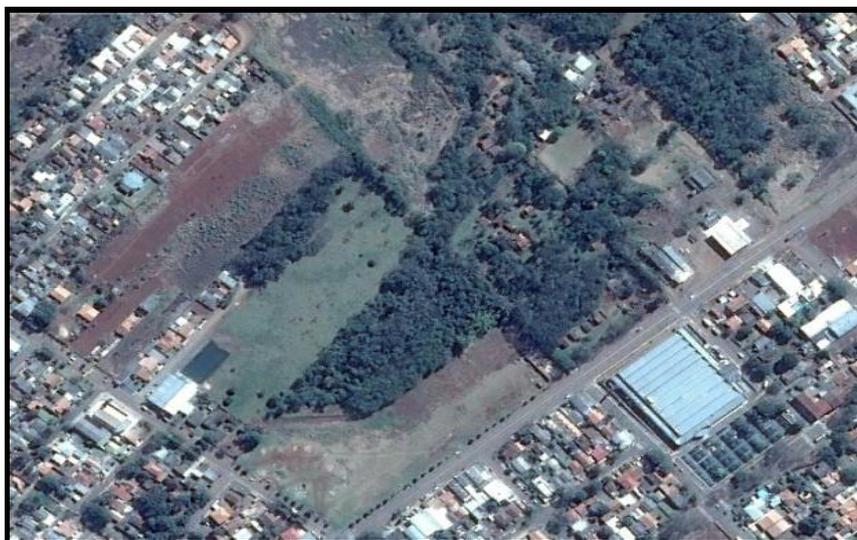
Figura 16: Imagem de satélite da área de estudo em 2013.
Fonte: Google Earth® (2013).

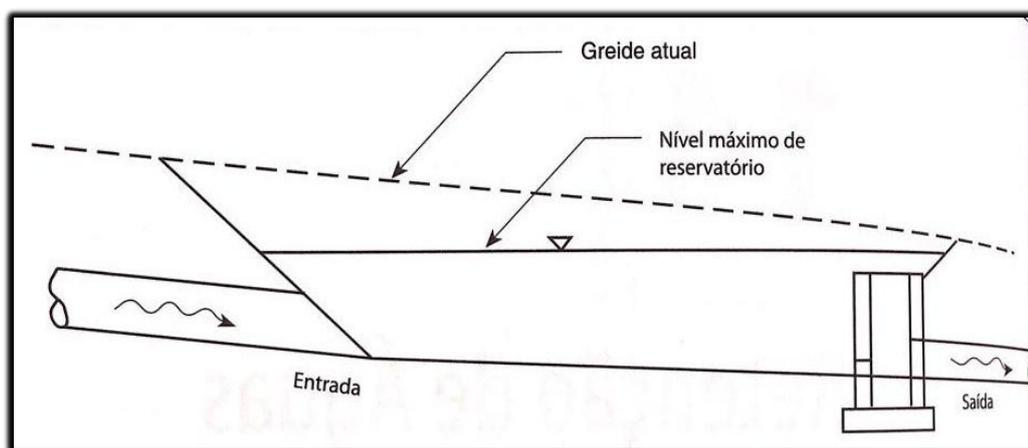
Figura 22: Exemplo de bacia de detenção.
Fonte: Gribbin (2008).

A bacia de detenção (Figura 22) é um artifício utilizado para a retenção de águas pluviais, onde há perda de velocidade e abrandamento dos efeitos destrutivos do escoamento, além do controle da qualidade da água e recarga dos aquíferos (GRIBBIN, 2008). Dessa forma, quando ocorrerem chuvas intensas o volume escoado para a voçoroca seria retido na parte mais larga da erosão, e controlado por uma estrutura de saída 90 metros a jusante, que pode ser um orifício. Na saída desse orifício seria construído um dissipador de energia de concreto, a fim de evitar que o córrego continue erodindo. Assim, torna-se possível atenuar os efeitos do escoamento das águas pluviais e possibilitar maior infiltração da água escoada.

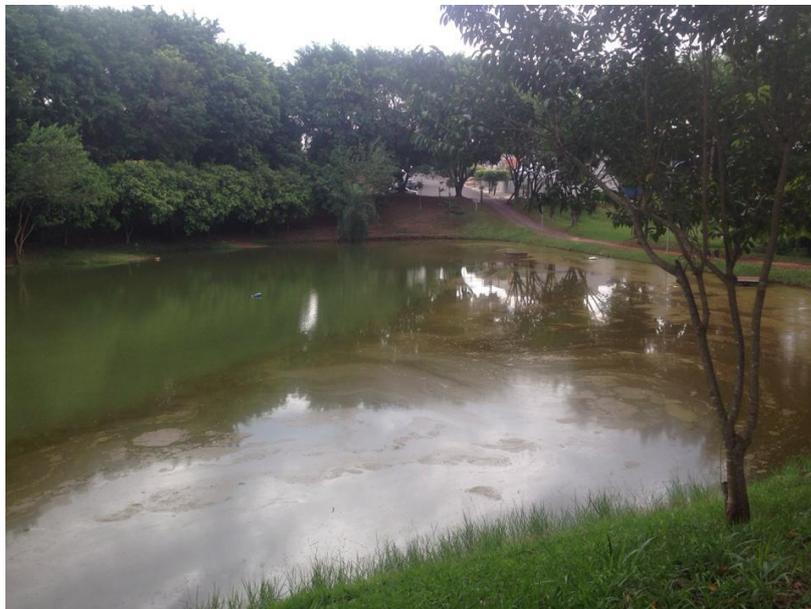
bacia de retenção (que tornou-se um lago) e a área de entorno foi recuperada, sendo transformada em área de lazer para os munícipes (Figura 23). O projeto ainda está inacabado, por falta de recursos, mas a erosão já está estabilizada.

Figura 23: Bacia de retenção localizada no Parque Municipal Prefeito João Ferreira, Cruzeiro do Oeste – PR.
Fonte: Mariana de Sarges Machado, 2015.
