**INSPEÇÃO, MAPEAMENTO E ANÁLISE DE MANIFESTAÇÕES PATOLÓGICAS  
EM OBRAS DE ARTE ESPECIAIS**

TRABALHO DE CONCLUSÃO DE CURSO

Trabalho de Conclusão de Curso de graduação, do Curso Superior de Engenharia de Produção Civil do Departamento Acadêmico de Construção Civil – DACOC – da Universidade Tecnológica Federal do Paraná – UTFPR, como requisito parcial para obtenção do título de Engenheiro.

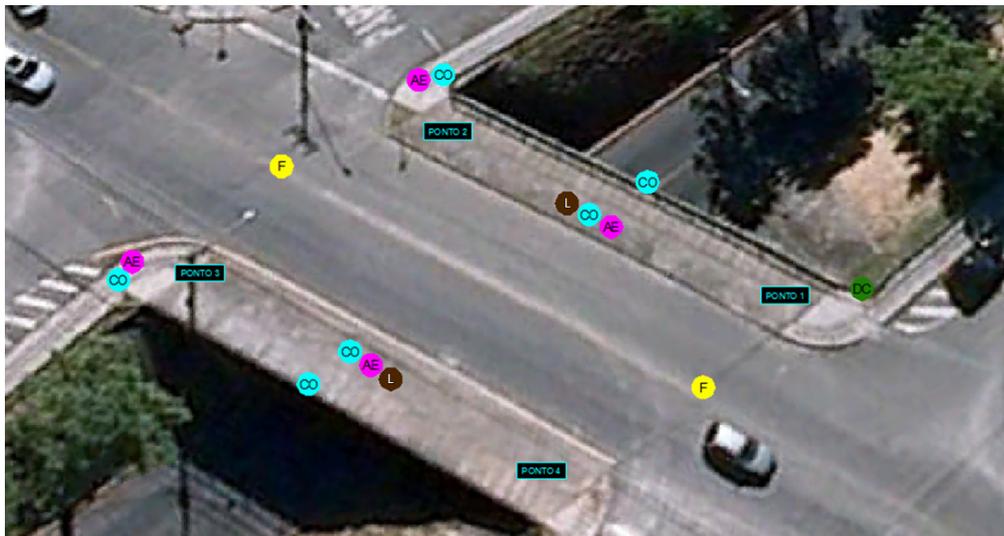
**Figura 6 – Mapeamento Rua Paulo Gorski – Tabuleiro**

A partir do quadro, elaborou-se o mapeamento das manifestações patológicas na estrutura. A simbologia utilizada foi apresentada no quadro acima. Este mapeamento está representado nas Figuras 6, 7 e 8.

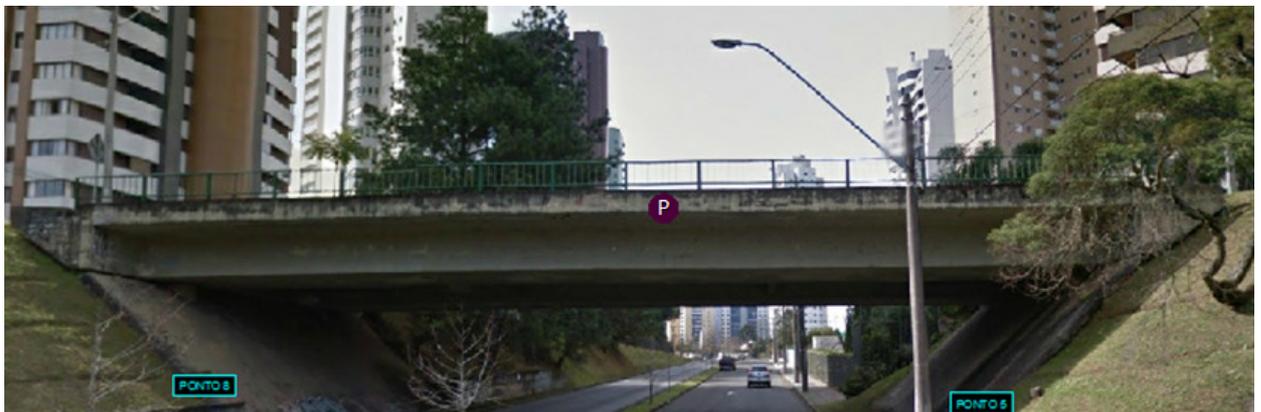
Figura 19 – Mapeamento Rua Geraldo Lipka – Sentido Centro

A partir do quadro, elaborou-se o mapeamento das manifestações patológicas na estrutura. A simbologia utilizada foi apresentada no quadro acima. Este mapeamento está representado nas Figuras 19, 20, 21, 22 e 23.

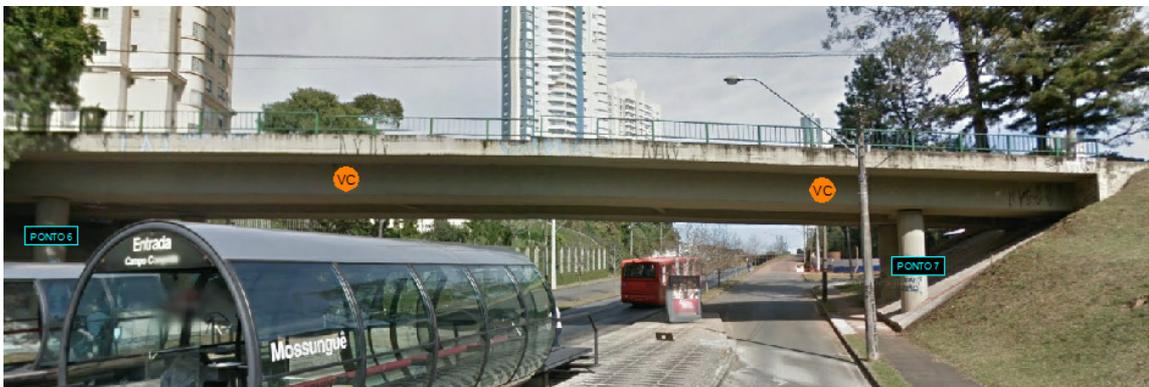
**Figura 34 – Mapeamento Rua Luiz Mazzeto Baggio – Sentido Ecoville**

A partir do quadro, elaborou-se o mapeamento das manifestações patológicas na estrutura. A simbologia utilizada foi apresentada no quadro acima. Este mapeamento está representado nas Figuras 34, 35 e 36.

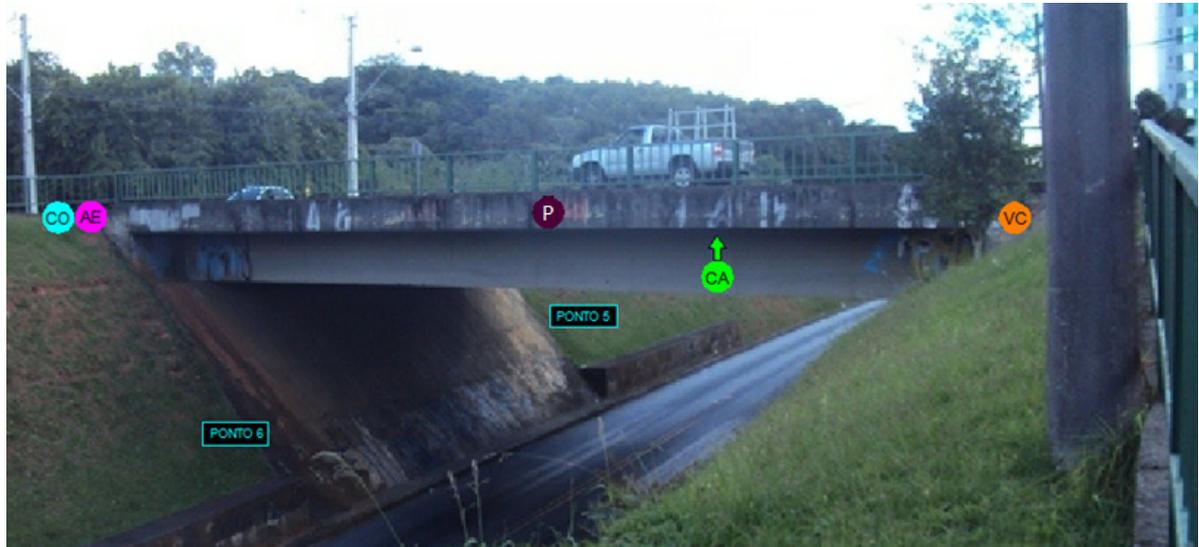
**Figura 43 – Mapeamento Rua Dr. Basílio Vicente de Castro – Sentido Ecoville**

A partir do quadro, elaborou-se o mapeamento das manifestações patológicas na estrutura. A simbologia utilizada foi apresentada no quadro acima. Este mapeamento está representado nas Figuras 43, 44 e 45.

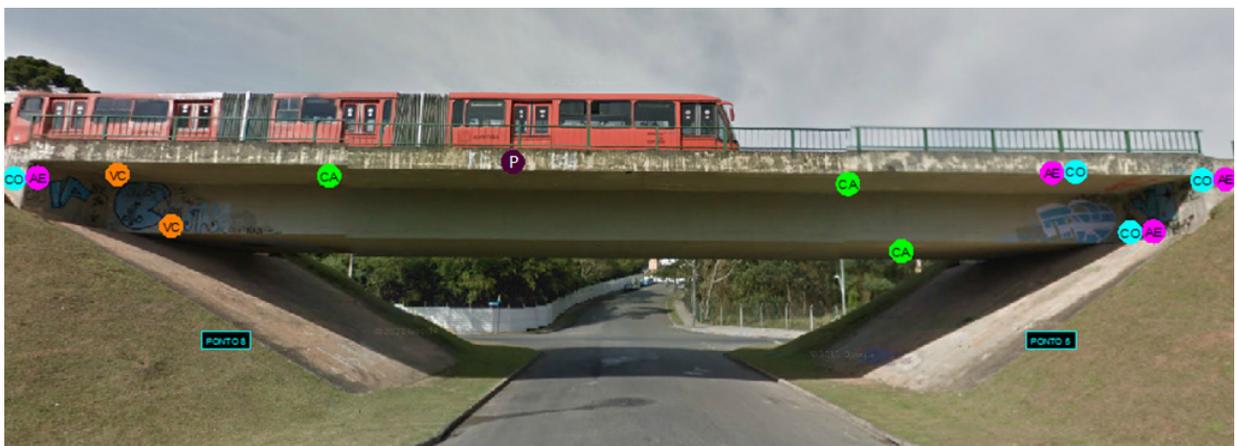
**Figura 56 - Mapeamento Rua Oscar Borges de Macedo Ribas – Sentido Ecoville face norte**

A partir do quadro, elaborou-se o mapeamento das manifestações patológicas na estrutura. A simbologia utilizada foi apresentada no quadro acima. Este mapeamento está representado nas Figuras 56, 57 e 58.

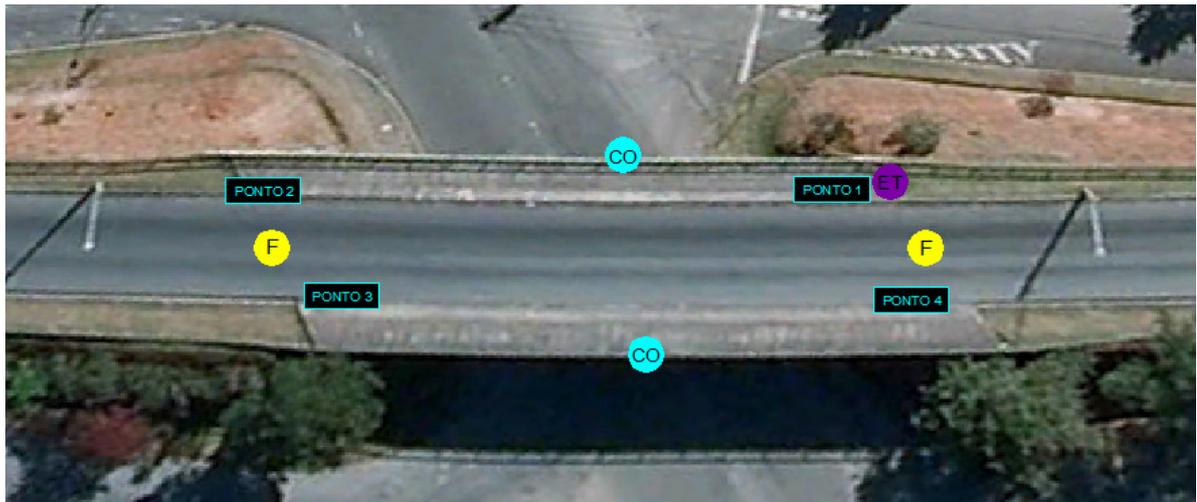
Figura 66 – Mapeamento Rua João Falarz - Tabuleiro

A partir do quadro, elaborou-se o mapeamento das manifestações patológicas na estrutura. A simbologia utilizada foi apresentada no quadro acima. Este mapeamento está representado nas Figuras 66, 67, 68, 69 e 70.

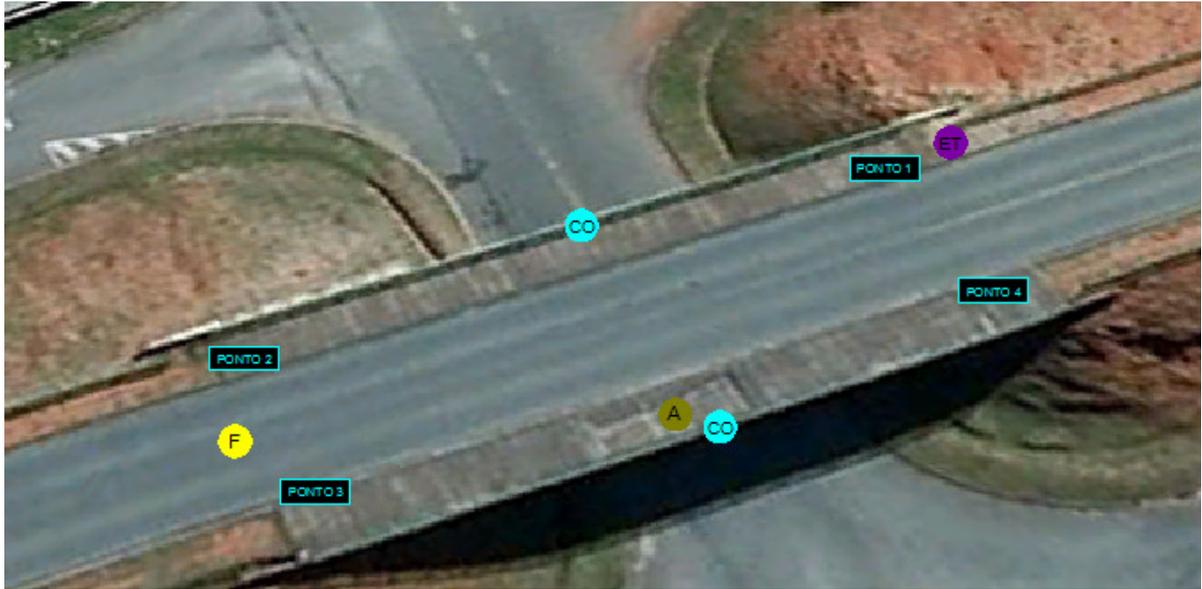
Figura 81 – Mapeamento Rua Padre Paulo Warkocz - tabuleiro

A partir do quadro, elaborou-se o mapeamento das manifestações patológicas na estrutura. A simbologia utilizada foi apresentada no quadro acima. Este mapeamento está representado nas Figuras 81, 82 e 83.

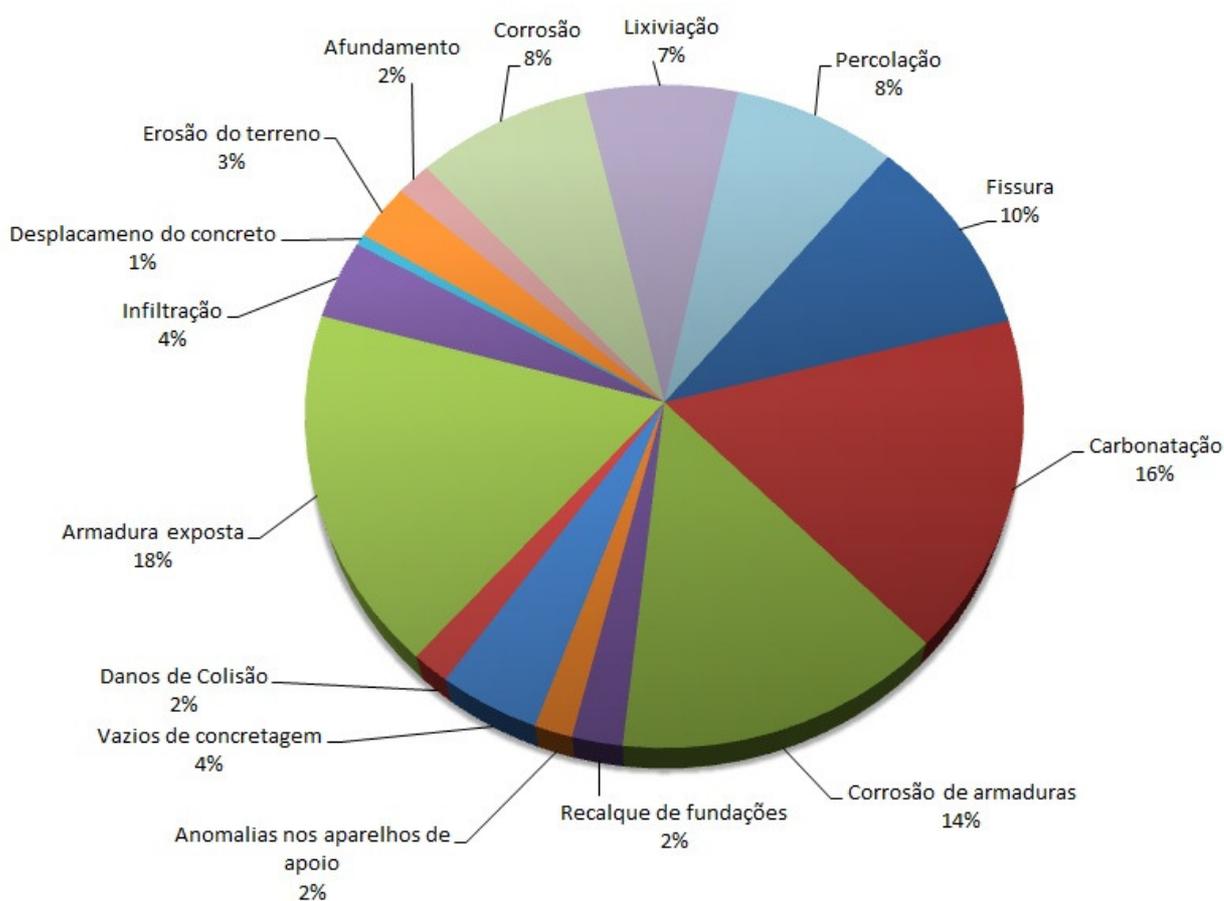
**Gráfico 1 – Incidência de patologias**

A partir do somatório da pontuação de cada manifestação patológica, identificada através das fichas de inspeção visual, foi obtido o percentual de incidência correspondente a cada patologia. Os valores se encontram no Gráfico 1.

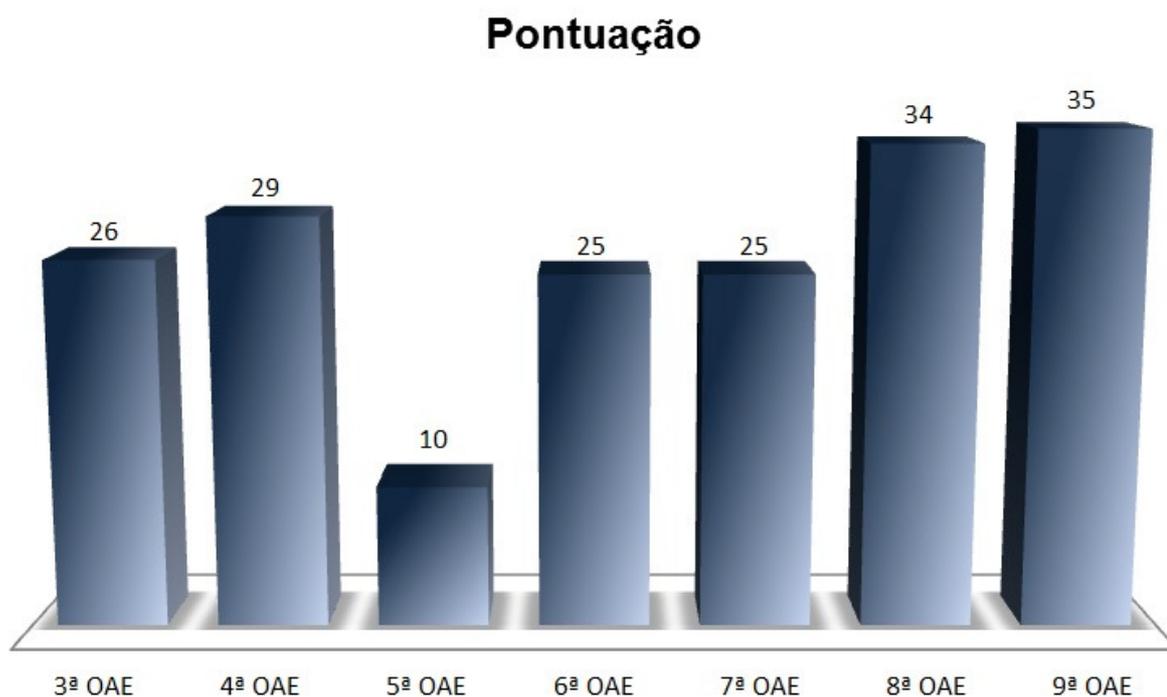
**Gráfico 2 – Pontuação das OAEs**

Por fim, foi realizada uma avaliação global da Conectora de acordo com a pontuação total atingida por cada obra de arte especial na inspeção visual, Gráfico 2.

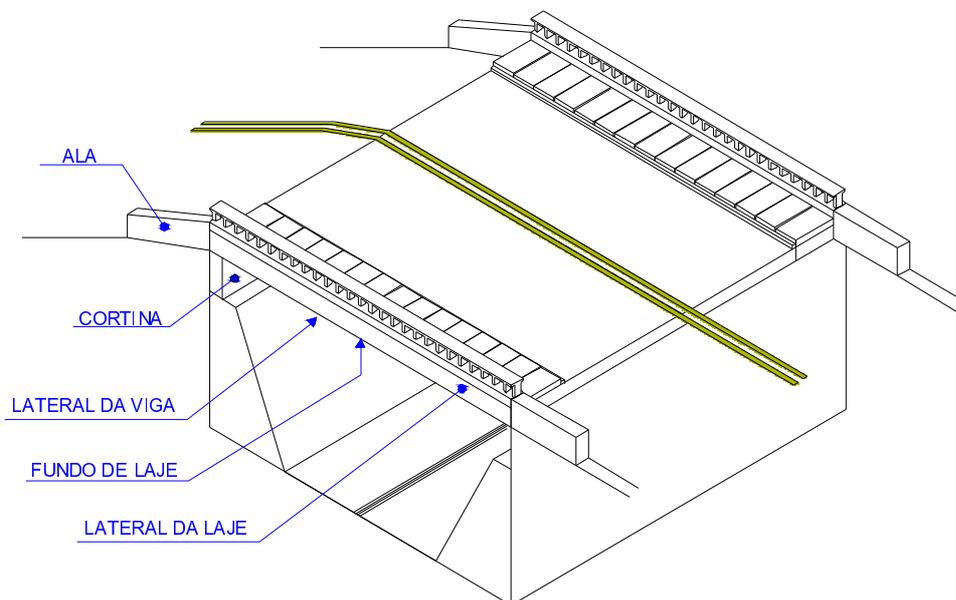
**Figura B.2 - Croqui das estruturas e pontos de ensaio**

A Figura B.2 ilustra os pontos de execução dos ensaios, levando em consideração em cada caso à possibilidade de acesso aos elementos.
