**MAPEAMENTO E ANÁLISE DE PATOLOGIAS DA
SUPERESTRUTURA DE 10 VIADUTOS EM SEÇÃO CAIXÃO NO
CONTORNO SUL DE CURITIBA.**

TRABALHO DE CONCLUSÃO DE CURSO

OEA: Código _____ Nome: VIADUTO SOBRE A R. EDUARDO SPRADA (SUL) Km: 589,1
Data: 10/07/2011 Inspeção: ROTINEIRA/ESPECIAL BR- 376 / PR Outra entidade: ASTEP

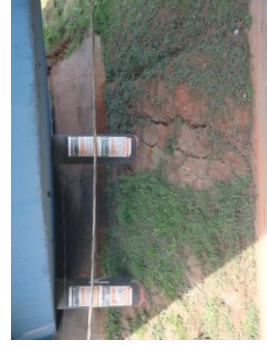
TALUDE

4. INFRAESTRUTURA	Nota Técnica	3	Local	Quantidade (opcional)
Recalque de fundação	<input type="checkbox"/> Há			
Deslocamento de fundação	<input type="checkbox"/> Há			
Erosão no terreno de fundação	<input checked="" type="checkbox"/> Há		Taludes	
Estacas desenterradas	<input type="checkbox"/> Há

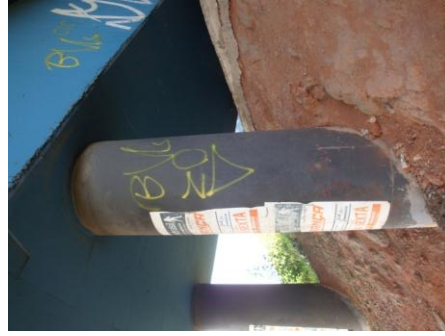
TALUDE

4. INFRAESTRUTURA	Nota Técnica	3	Quantidade (opcional)
Recalque de fundação	<input type="checkbox"/> Há		
Deslocamento de fundação	<input type="checkbox"/> Há		
Erosão no terreno de fundação	<input checked="" type="checkbox"/> Há		
Estacas desenterradas	<input type="checkbox"/> Há

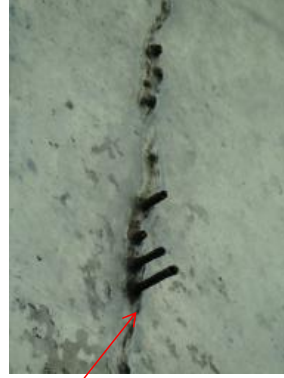
ARMADURA EXPOSTA NA LAJE INFERIOR DA VIGA CAIXÃO
