UNIVERSIDADE TECNOLÓGICA FEDERAL DO PARANÁ  
DEPARTAMENTO ACADÊMICO DE ELETROTÉCNICA  
CURSO DE ENGENHARIA INDUSTRIAL ELÉTRICA ÊNFASE ELETROTÉCNICA

**ANÁLISE DOS REQUISITOS NORMATIVOS DAS INSTALAÇÕES ELÉTRICAS  
EM CONDOMÍNIOS RESIDENCIAIS CONSTRUÍDOS NO PERÍODO DE 2002 A  
2012**

TRABALHO DE CONCLUSÃO DE CURSO

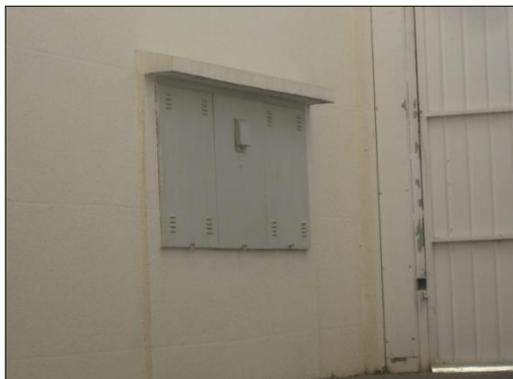
As figuras 13, 14 e 15, ilustram algumas inconformidades encontradas nas entradas de energia, sendo a ausência de DPS e lacres da concessionária para impedir o acesso a pontos da instalação a montante da medição/faturamento.

**Figura 13 - Ausência de DPS**  
Fonte: Os autores.

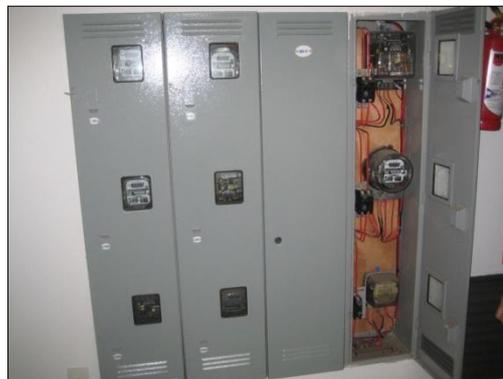
**Figura 14 - Quadro de medição sem lacres**  
Fonte: Os autores.

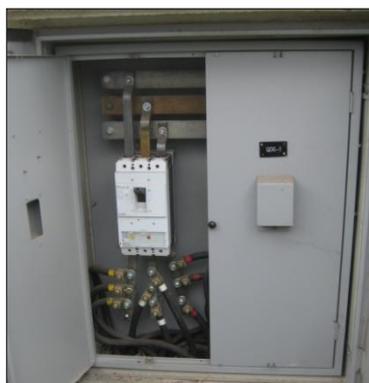
**Figura 15 - Entrada de energia sem lacre**  
Fonte: Os autores.

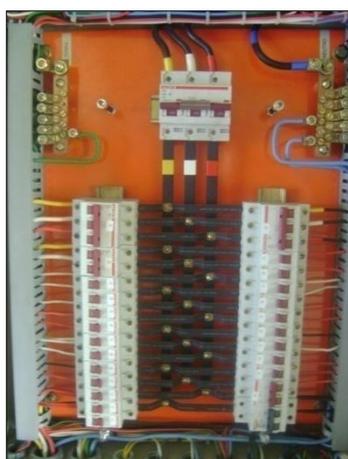
As figuras de 16 a 18 mostram algumas das principais não conformidades encontradas nos edifícios visitados, tais como a ausência do dispositivo DR, geral de proteção/seccionamento, falta de identificação dos circuitos, acesso a partes vivas e presença de materiais combustíveis.

**Figura 16 - Ausência de dispositivo DR**  
Fonte: Os autores.

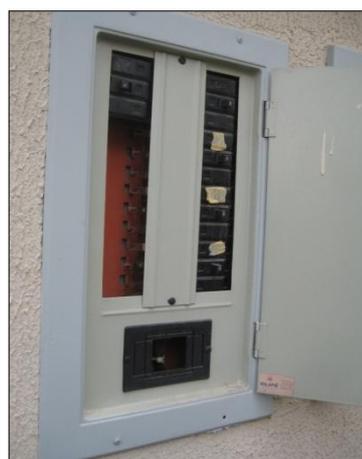
**Figura 17 – Quadro com acesso as partes vivas, sem identificação dos circuitos e sem disjuntor geral**  
Fonte: Os autores.

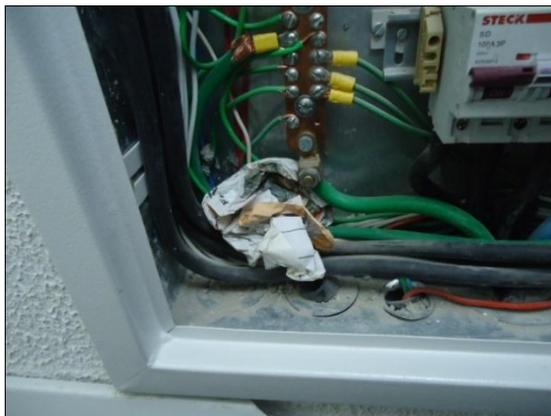
**Figura 18 – Presença de material combustível no interior do quadro**  
**Fonte: Os autores.**

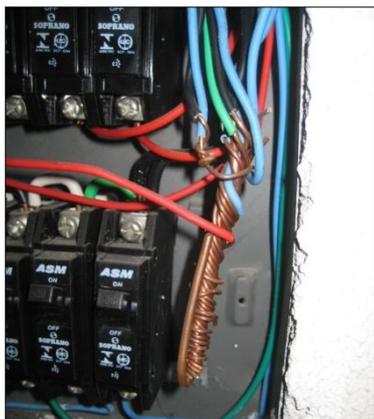
No item condições gerais, as figuras de 19 a 21 mostram algumas das principais não conformidades encontradas nos edifícios visitados, como a ausência da barra de aterramento e neutro, omissão ao atendimento do critério de

**Figura 19 – Conexão dos condutores neutro não isolado e os condutores não segue o padrão de identificação de cores**  
Fonte: Os autores.

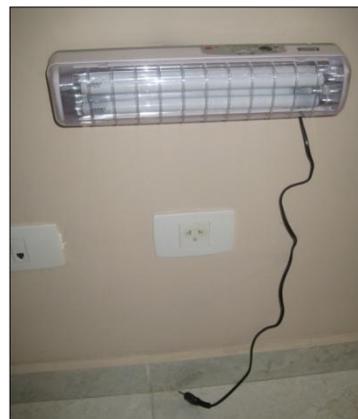
**Figura 20 – Iluminação de emergência inoperante**  
Fonte: Os autores.

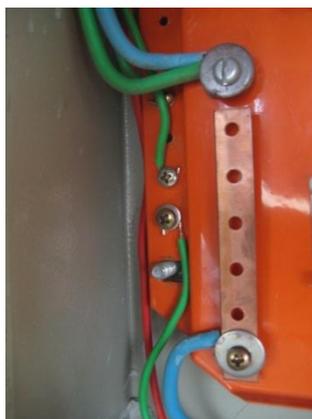
**Figura 21 – Conexão inadequada dos condutores de aterramento**  
Fonte: Os autores.

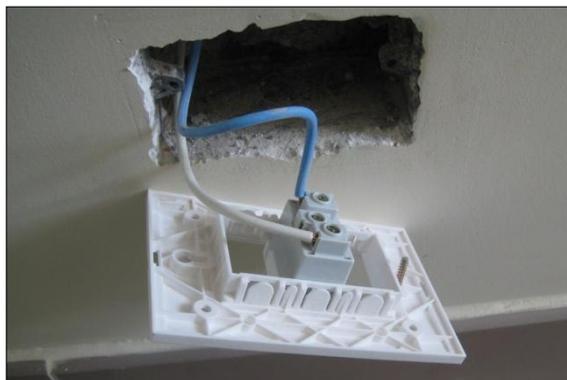
No item interruptores, tomadas e receptáculos, as figuras de 22 a 24 mostram algumas das principais não conformidades encontradas nos edifícios visitados, como a ausência do condutor terra em tomadas, ausência de tomadas em ambientes e acesso a partes vivas da instalação.

**Figura 22 – Tomada sem o condutor terra**  
Fonte: Os autores.

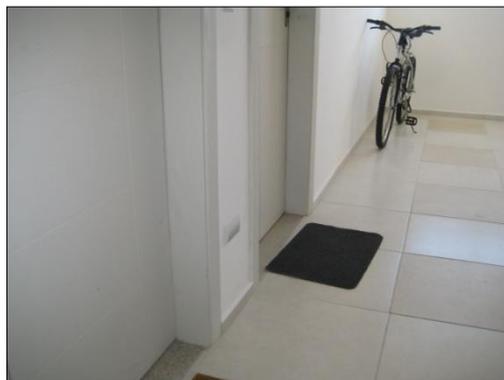
**Figura 23 – Pavimento sem presença de tomadas**  
Fonte: Os autores.

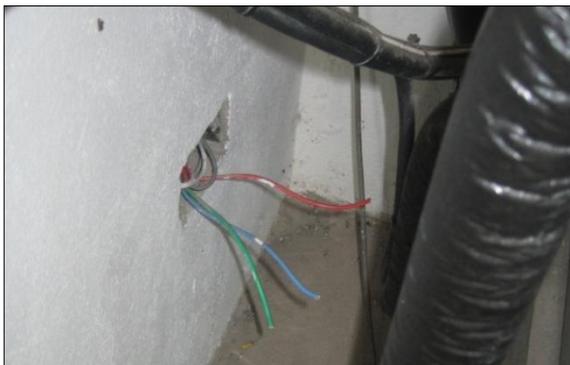
**Figura 24 – Acesso as partes vivas das instalações**  
**Fonte: Os autores.**

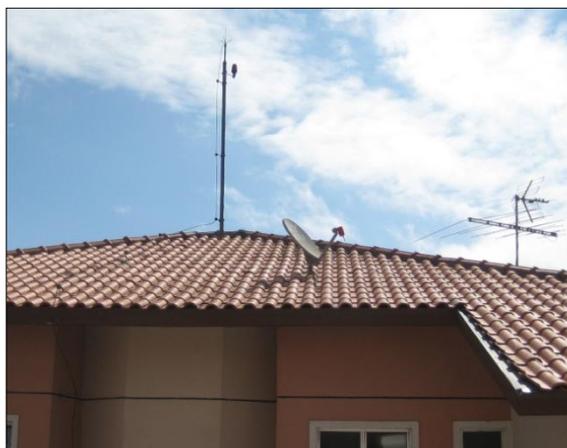
No item SPDA, as figuras 25 e 26 mostram algumas das principais não conformidades encontradas nos edifícios visitados, como a adoção de apenas um condutor de descida, ausência de proteção de borda e ausência de caixa de inspeção para a medição da resistência de aterramento.

**Figura 25 – SPDA com somente um cabo de descida e sem proteção de borda**  
Fonte: Os autores.

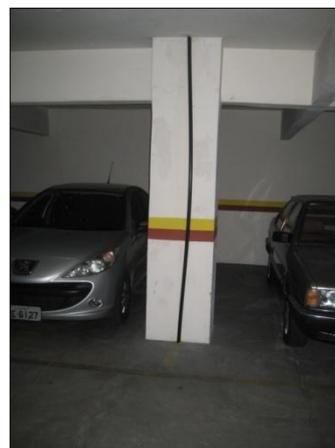
**Figura 26 – Ausência de caixa de inspeção para medição da resistência de aterramento SPDA**  
Fonte: Os autores.

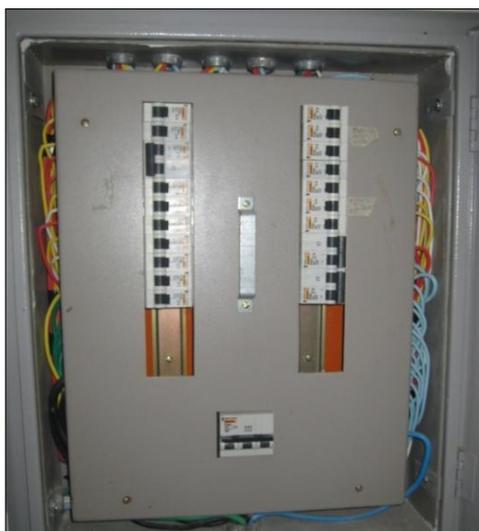
As figuras 27 e 28 mostram algumas das principais não conformidades encontradas nos quadros dos apartamentos visitados, tais como a ausência do dispositivo DR, identificação dos circuitos, ausência de barramento e espaço reserva para futuras expansões da instalação.

**Figura 27 – Ausência de dispositivo de proteção DR e identificação dos circuitos**  
Fonte: Os autores.

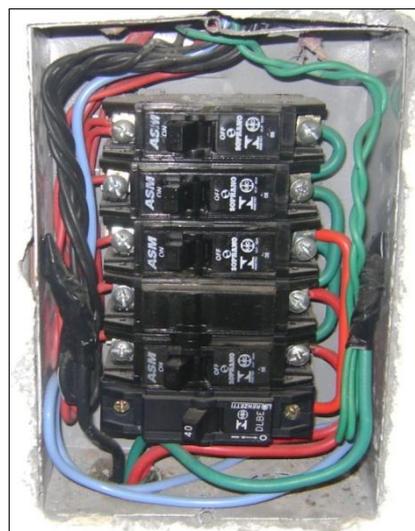
**Figura 28 – Ausência de barramentos, disjuntor geral e espaço reserva**  
Fonte: Os autores.

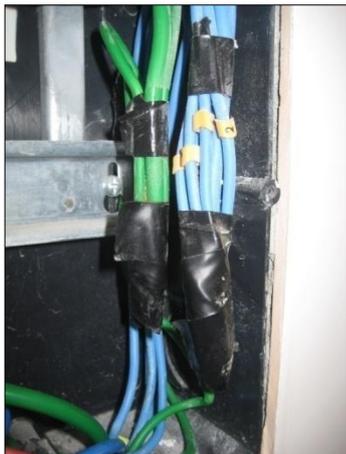
No item condições gerais, as figuras 29 e 30 mostram algumas das principais não conformidades encontradas nos edifícios visitados, como a ausência de barra de terra e neutro e não atendimento do critério de identificação de condutores.

**Figura 29 – Ausência de barra de terra**  
Fonte: Os autores.

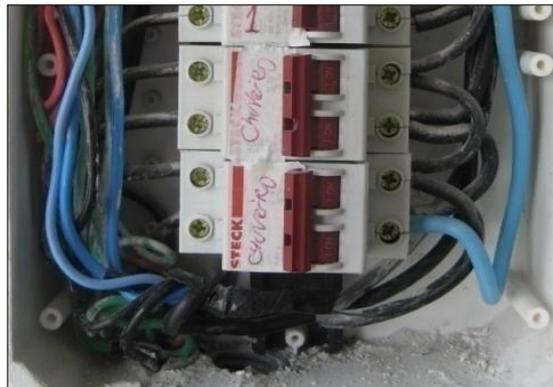
**Figura 30 – Identificação incorreta dos cabos**  
Fonte: Os autores.

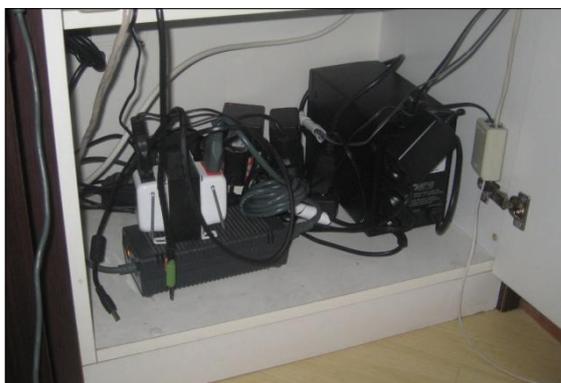
No item interruptores, tomadas e receptáculos, as figuras 31 e 32 mostram algumas das principais não conformidades encontradas nos apartamentos visitados, sendo a necessidade de instalação de mais tomadas e incoerência da seção do condutor do chuveiro elétrico.

**Figura 31 – Necessidade de instalação de maior número de tomadas**  
Fonte: Os autores.

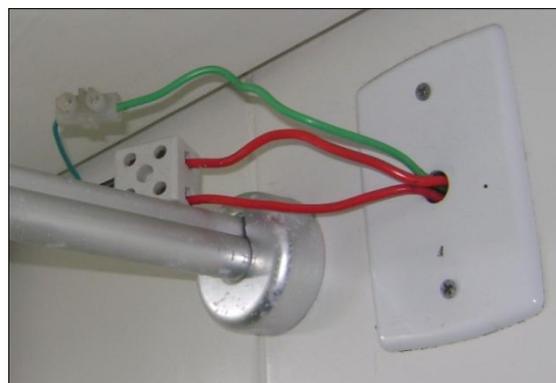
**Figura 32 – Incoerência da seção do condutor de alimentação do chuveiro**  
Fonte: Os autores.

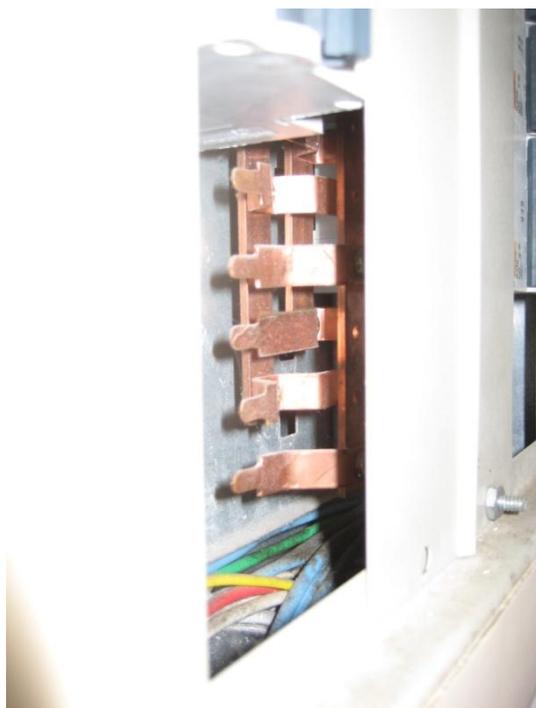
Figura 3 – Acesso a partes vivas

- O disjuntor geral do QD do condomínio não é adequado, pois devido à data de construção do edifício, deveria ser aplicado o padrão europeu e não o americano;
- Existe acesso as partes vivas da instalação (barramento);
- Não há dispositivo DR (diferencial residual) para prevenção de eventuais choques elétricos;
- Não há identificação dos dispositivos de proteção.

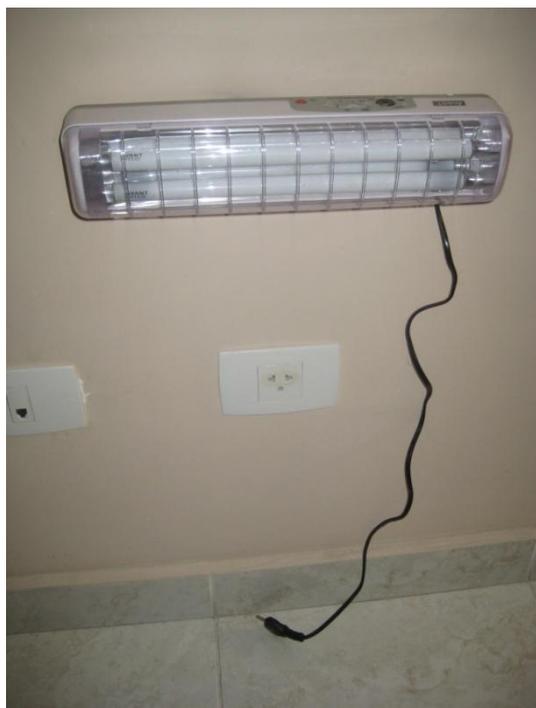
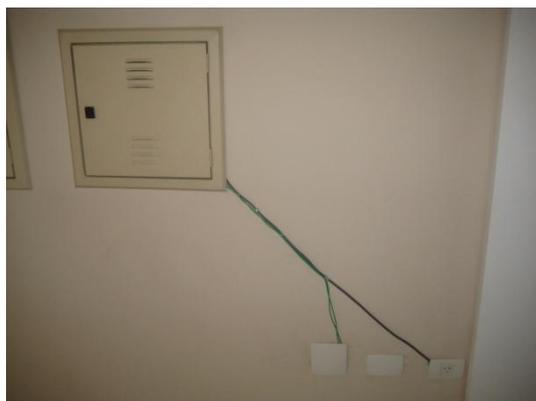
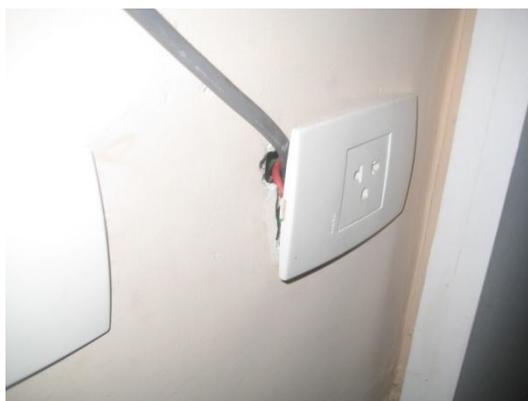
- O sistema de iluminação de emergência é existente, porém, não funciona adequadamente;
- Não há uma instalação adequada para a alimentação do sistema de telecomunicações; existe a presença de tomadas abertas e condutores aparentes.

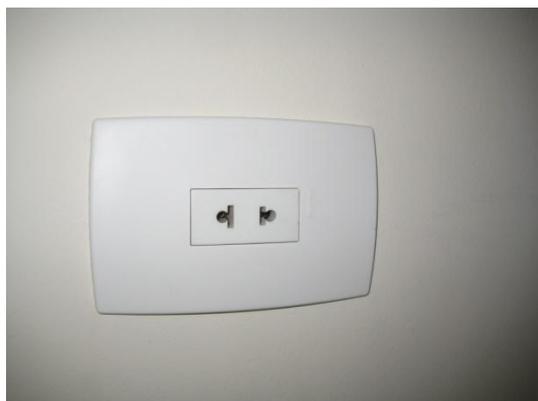
Figura 7 – Tomada do Hall de entrada

- Não existe condutor terra em todas as tomadas.

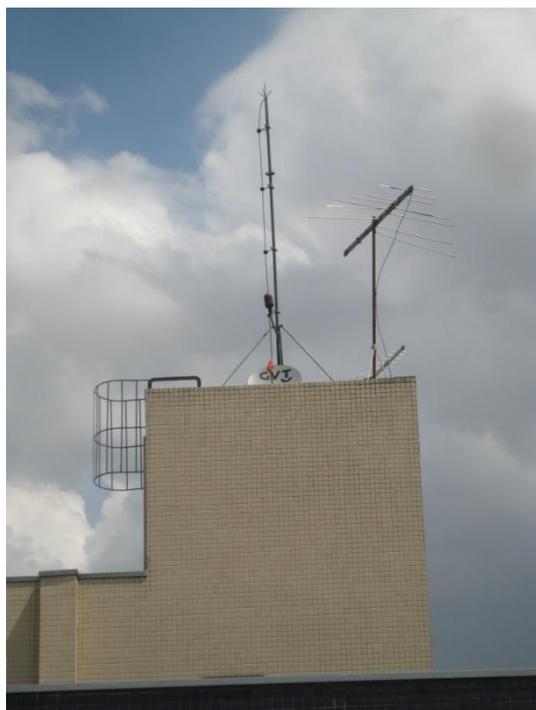
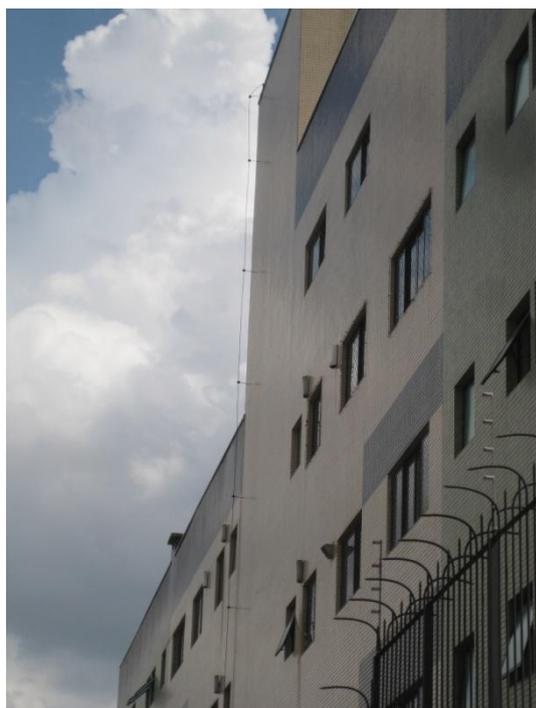
- Não há a existência da proteção de borda no SPDA (sistema de proteção contra descargas atmosféricas);
- O número de descidas para o edifício é insuficiente (somente 1 descida);
- Não há a presença das caixas de inspeção para a medição da resistência de aterramento.

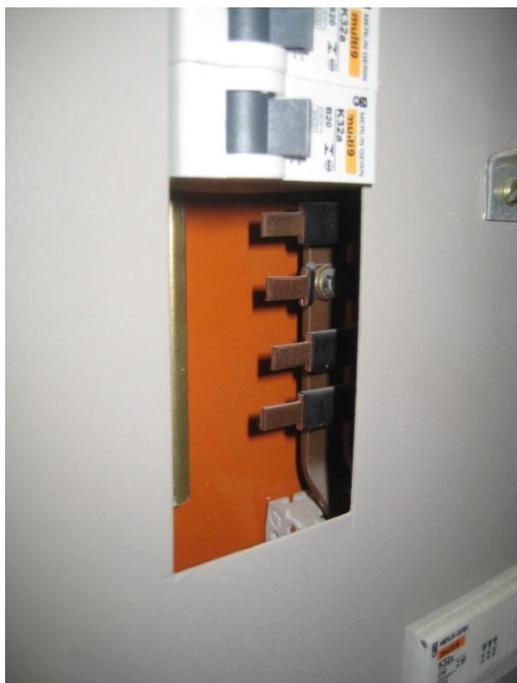
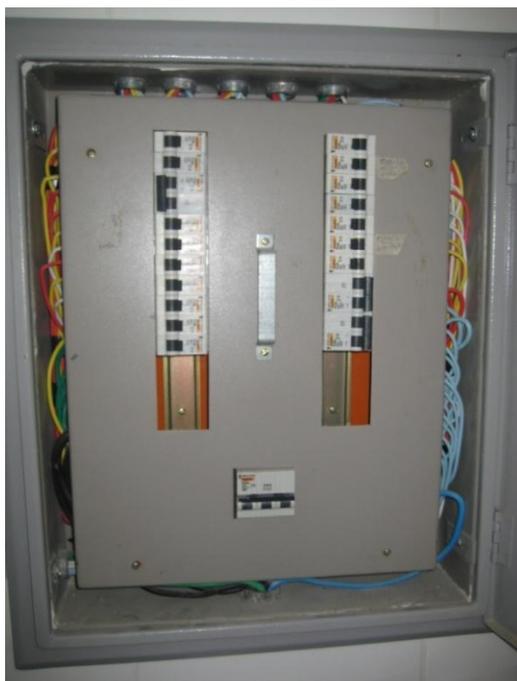
- Existe acesso as partes vivas da instalação;
- Não há dispositivo DR (diferencial residual) para prevenção de eventuais choques elétricos;
- Não há identificação dos dispositivos de proteção.

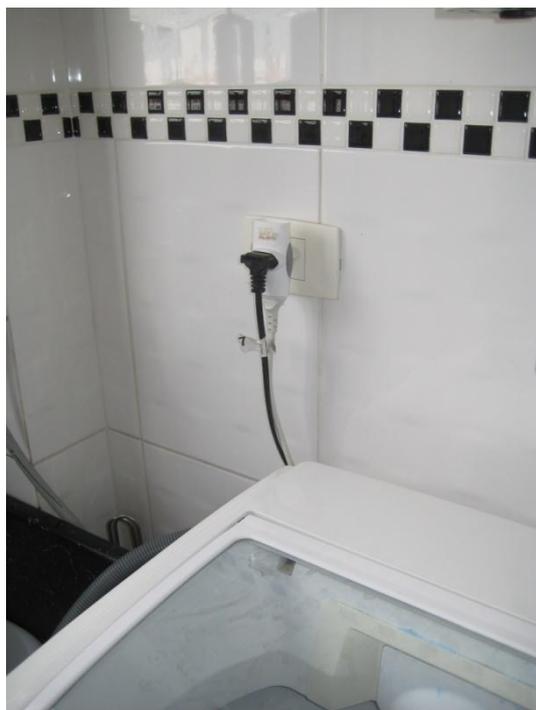
Figura 12 – Tomada em lavanderia

- Existe a necessidade de instalação de mais tomadas em alguns recintos (uso de benjamins).

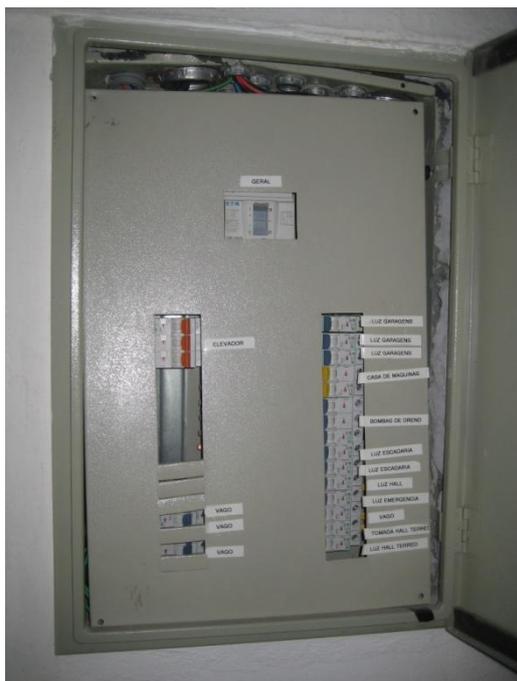
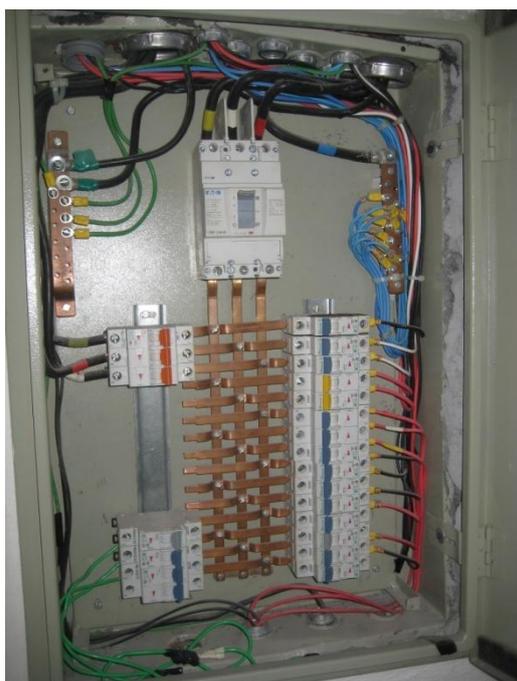
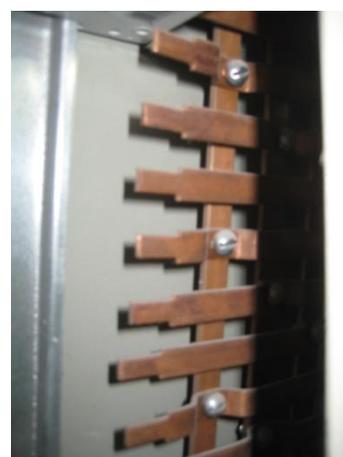
- No quadro do condomínio B, o espelho de proteção não se encontra devidamente fixado ao quadro;
- Existe acesso as partes vivas da instalação (barramento);
- Ha identificação incorreta dos dispositivos de proteção (descritos como Vago, porém utilizados);
- Existem plaquetas de proteção impossibilitando os acessos ao mecanismo de acionamento de disjuntores;
- O critério de identificação por cores não está corretamente utilizado (condutores verde sendo utilizados como fases).

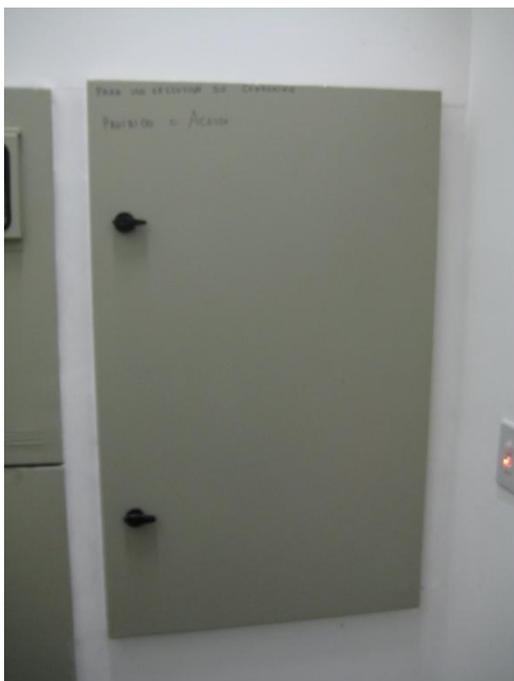
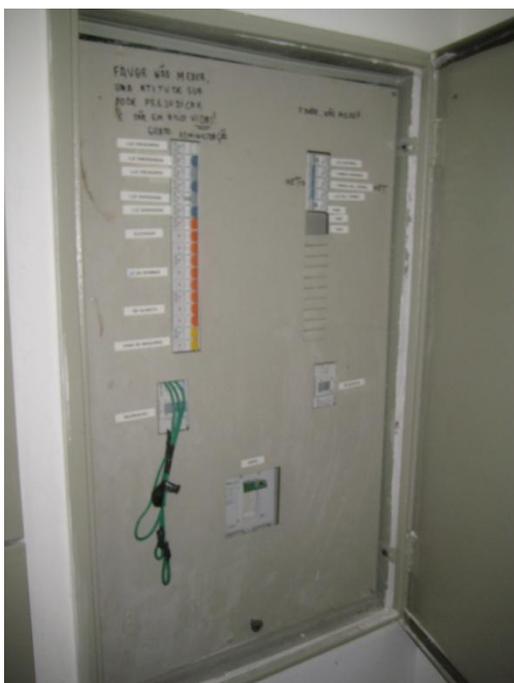
- Não há identificação do quadro (ausência de etiqueta);
- Existem condutores acessíveis no quadro.

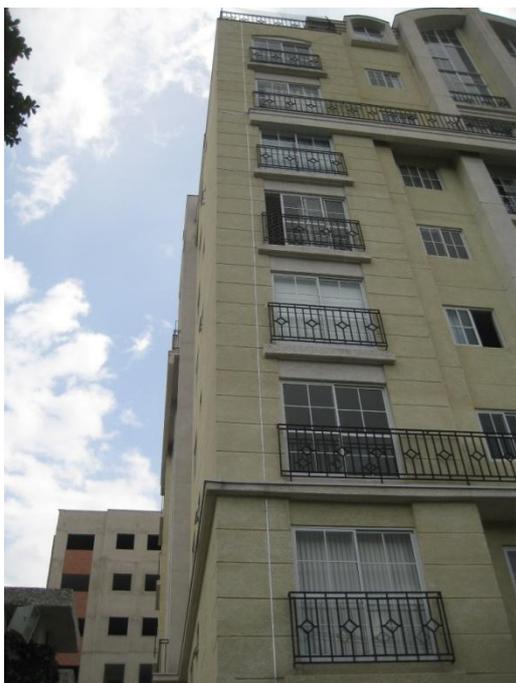
Figura 6 – Descidas do SPDA

- Não existe caixa de inspeção para a medição da resistência de aterramento do SPDA (sistema de proteção contra descargas atmosféricas).

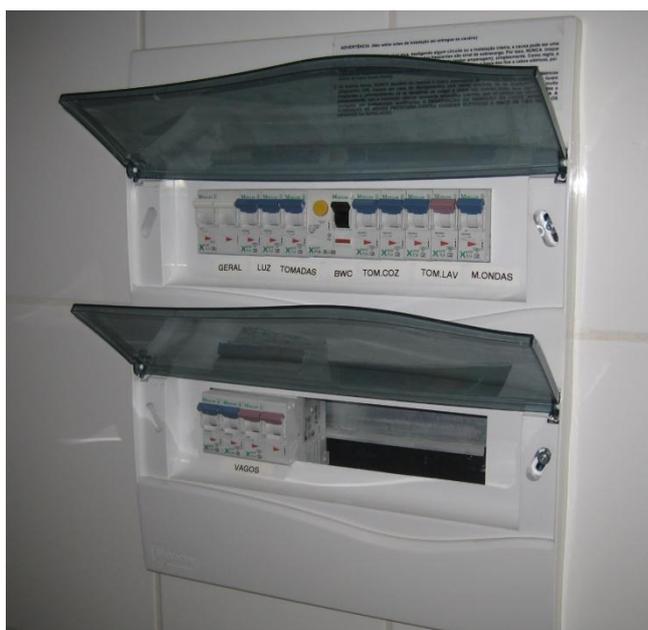
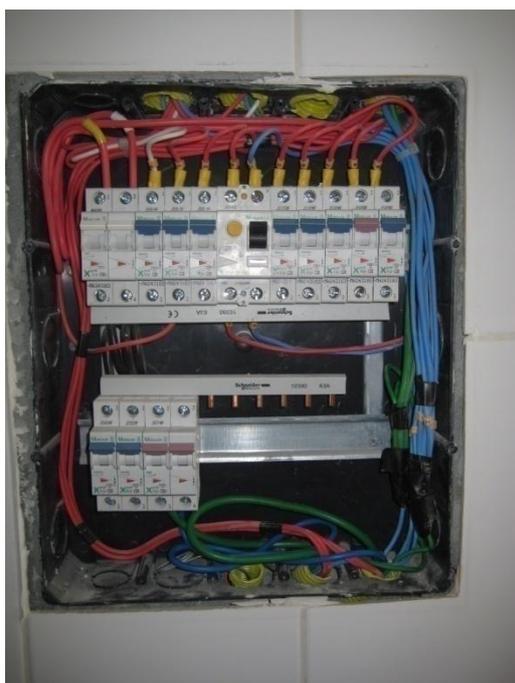
- Ha identificação incorreta dos dispositivos de proteção (descritos como “Vago”, porém utilizados);
- O critério de identificação por cores não está corretamente utilizado (condutor verde e azul claro sendo utilizados como fases);
- Existem condutores com a bitola incompatível com o dispositivo de proteção; Condutor de bitola 2,5 mm<sup>2</sup> protegido por disjuntor de 32 A.

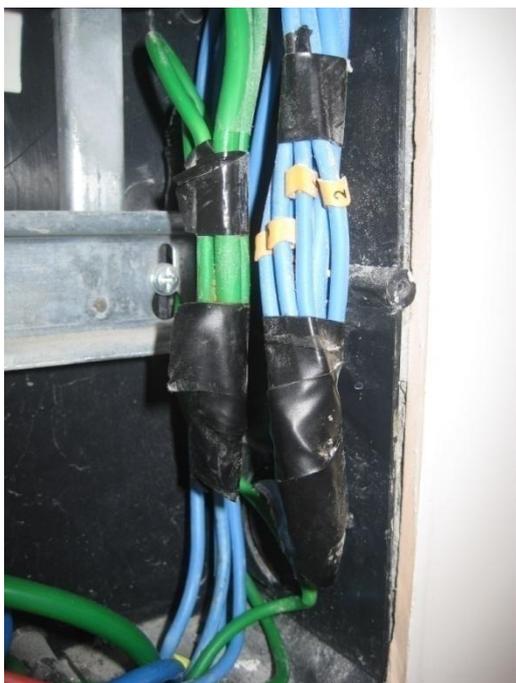
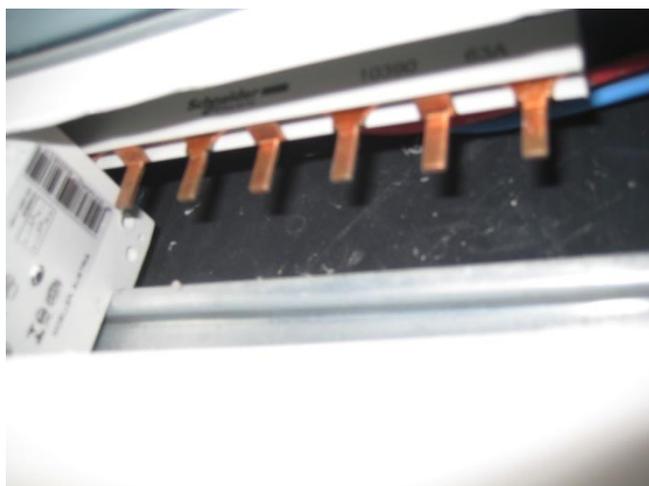
- Não há barra de aterramento e barra de neutro;
- Existe acesso as partes vivas da instalação (barramento).

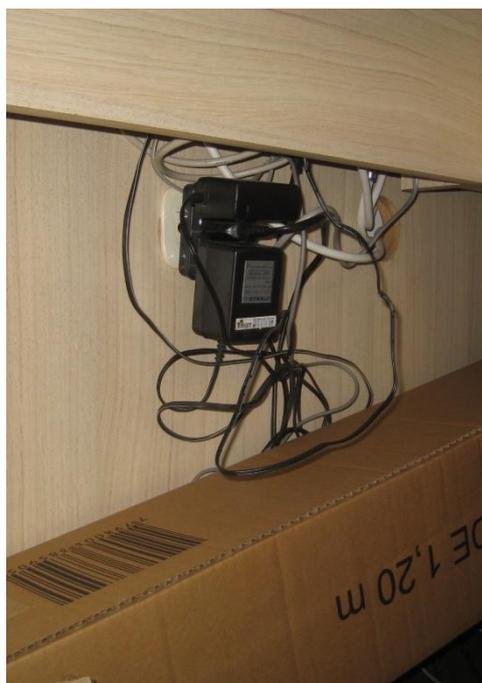
Figura 11 – Tomada em quarto

- Existe a necessidade de instalação de mais tomadas em alguns recintos (uso de benjamins).

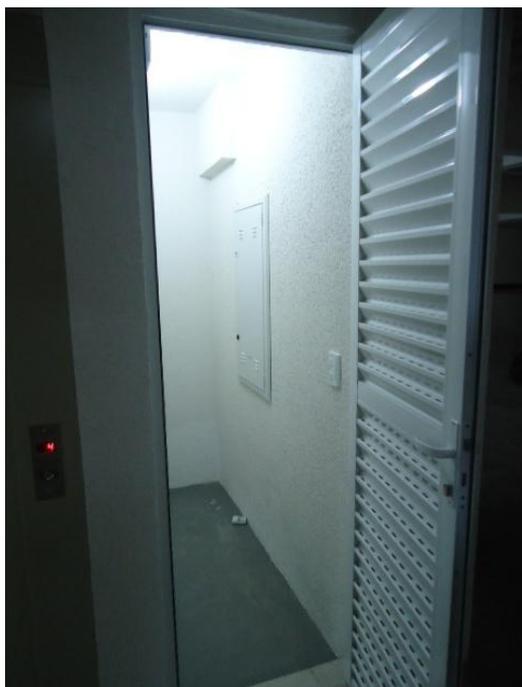
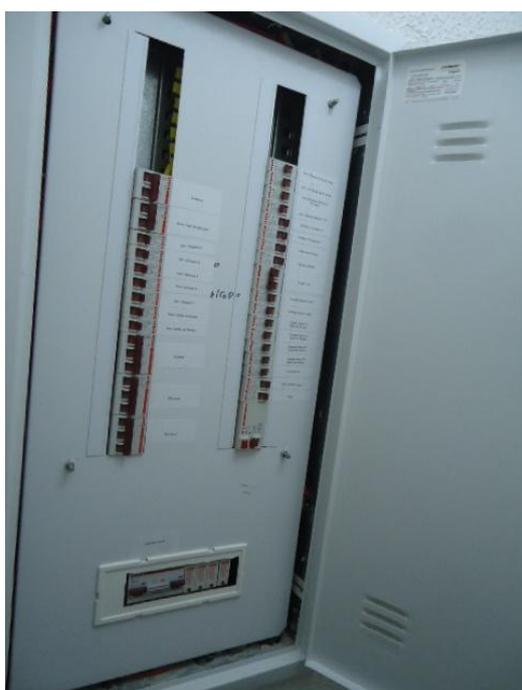
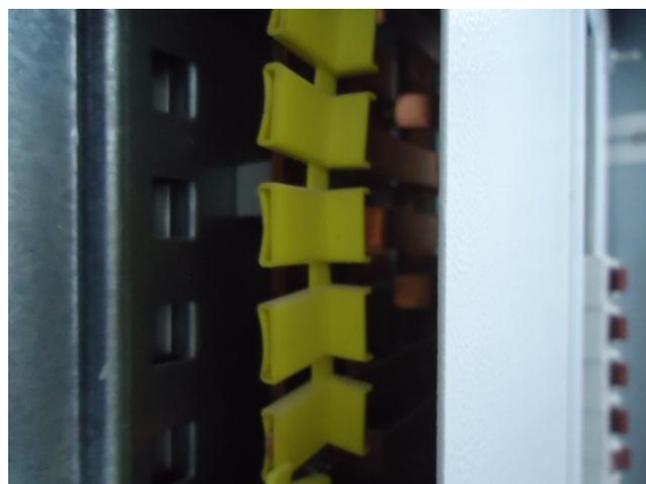
- O quadro geral do condomínio está situado em um local com difícil acesso – em espaço limitado e com porta;
- Existe acesso as partes vivas da instalação (barramento);

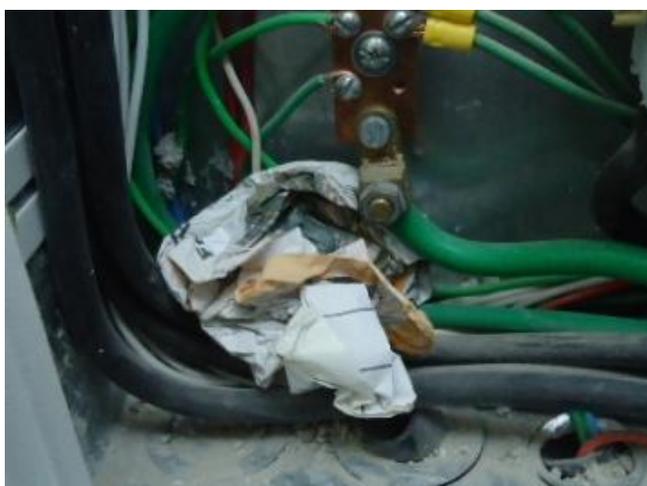
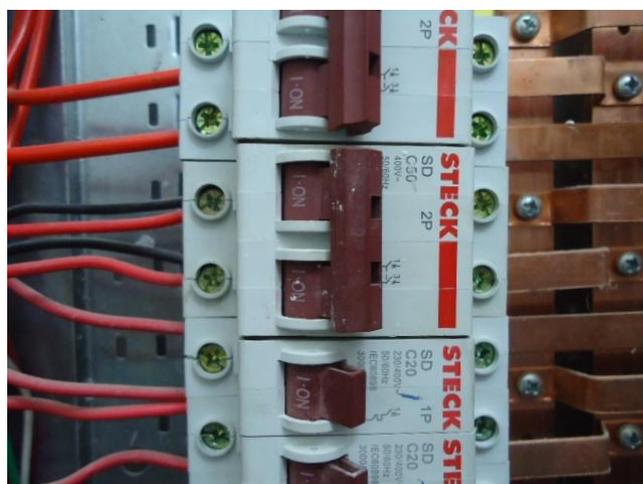
- Existe material combustível no interior do quadro – presença de jornal;
- Existem condutores com a bitola incompatível com o dispositivo de proteção; Conductor de bitola 2,5 mm<sup>2</sup> protegido por disjuntor de 50 A.

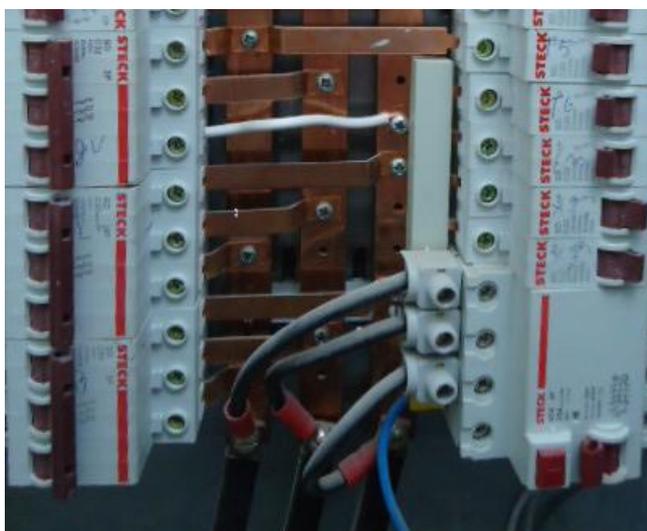
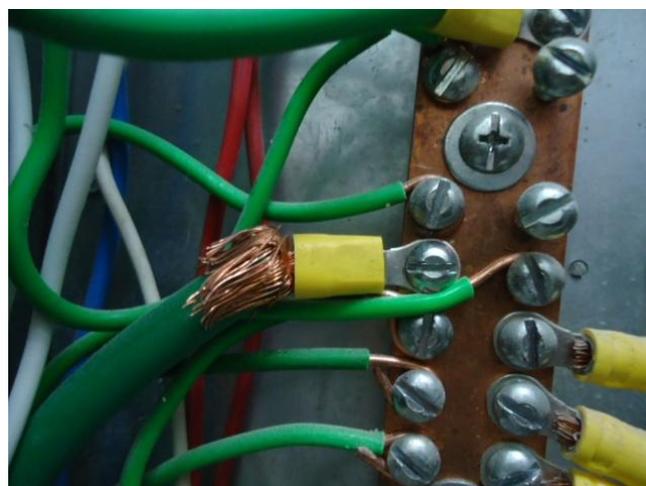
- Existem condutores neutro com a identificação incorreta de cores (condutores brancos e cinzas ao invés de azul claro);
- Existem disjuntores com interligação incorreta ao barramento (uso de cabo condutor ao invés de barra adequada);
- Existe conexão inadequada para o condutor terra.

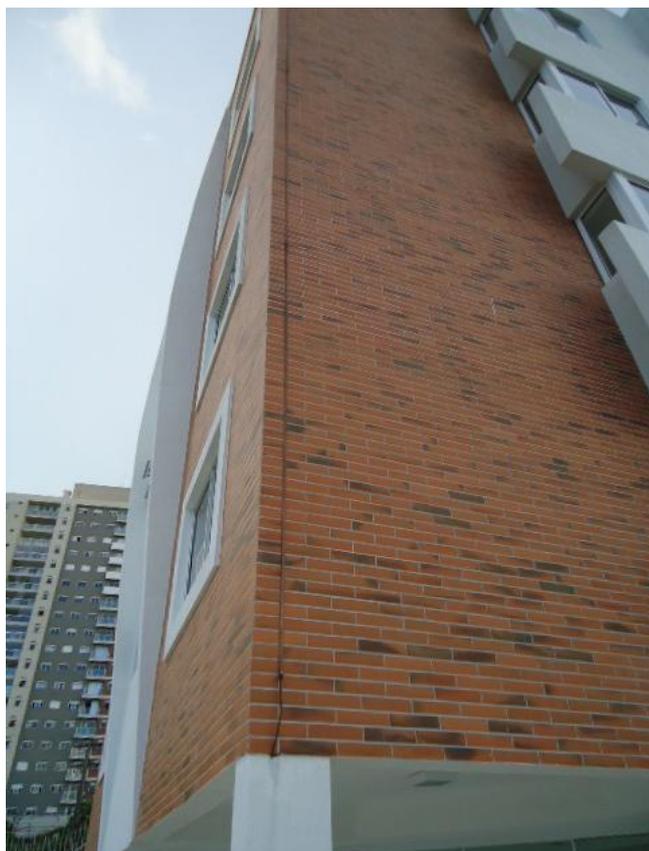
Figura 10 – Descidas do SPDA

- Não existe caixa de inspeção para a medição da resistência de aterramento do SPDA (sistema de proteção contra descargas atmosféricas).

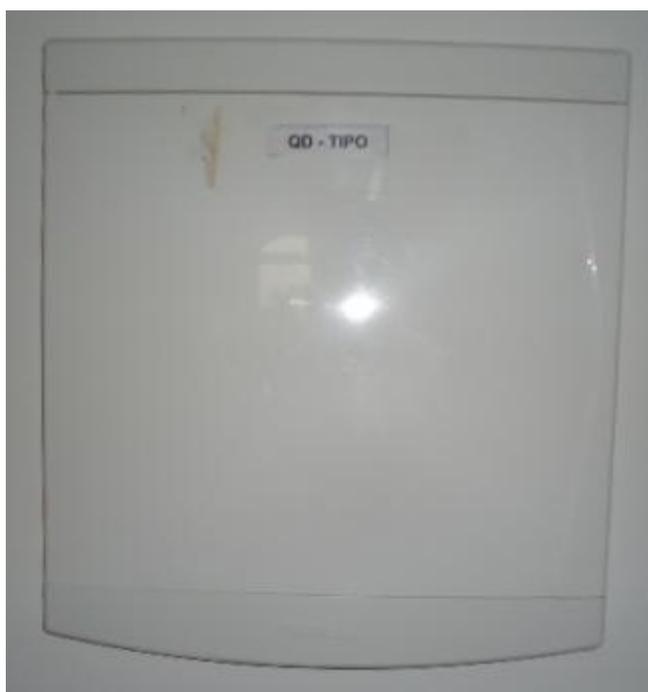
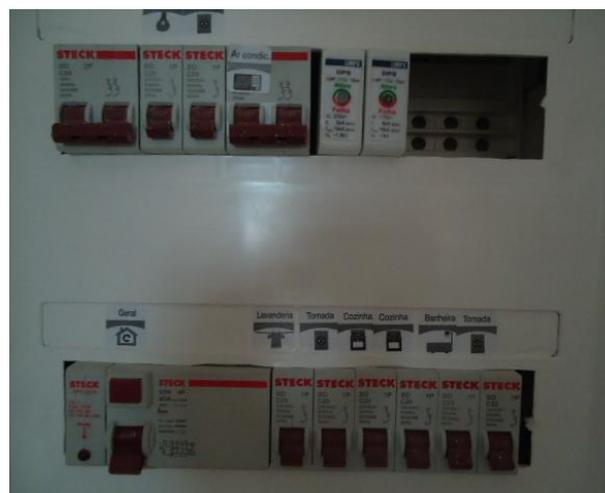
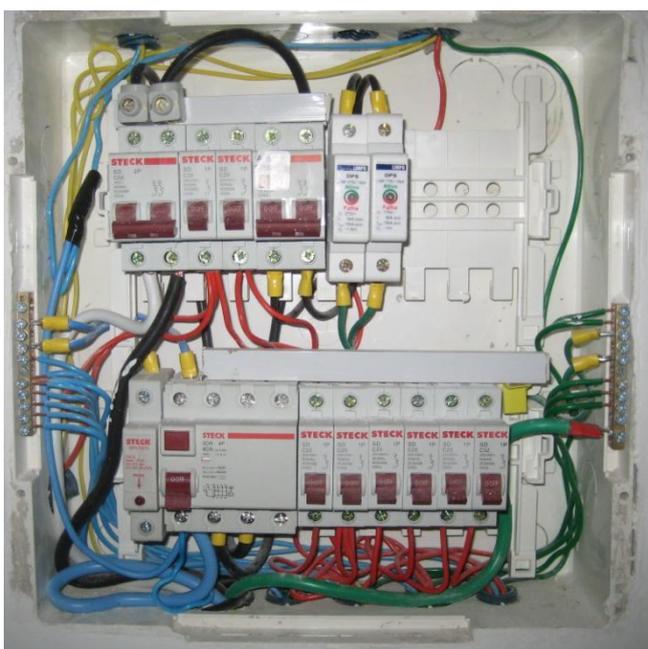
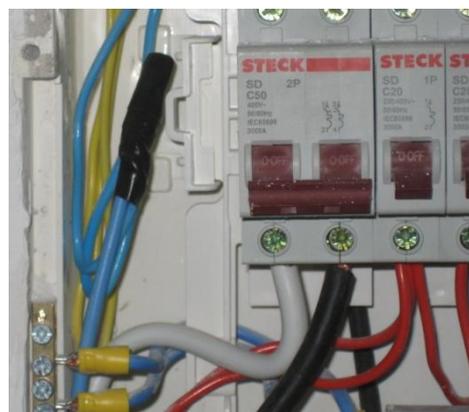
- Existem condutores com a bitola incompatível com o dispositivo de proteção; Conductor de bitola 2,5 mm<sup>2</sup> protegido por disjuntor de 32 A;
- Existem condutores interligados por emenda ao invés da conexão pela barra de neutro.

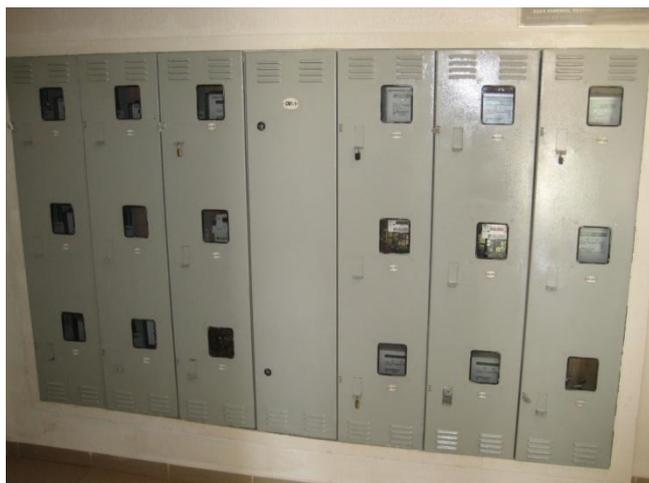
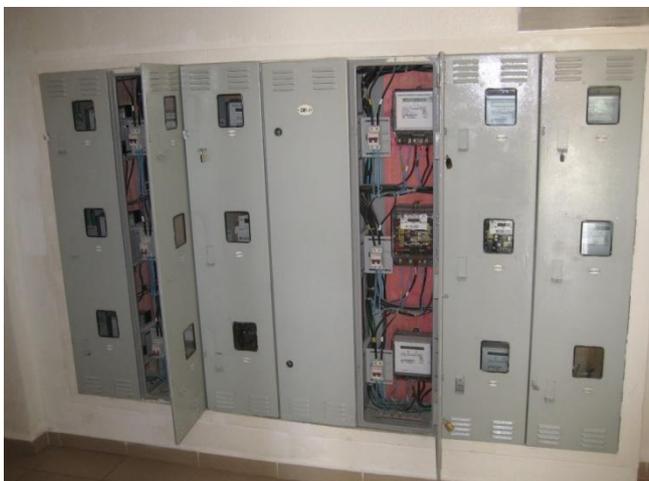
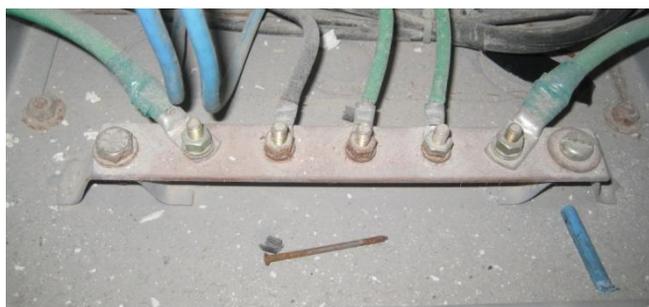
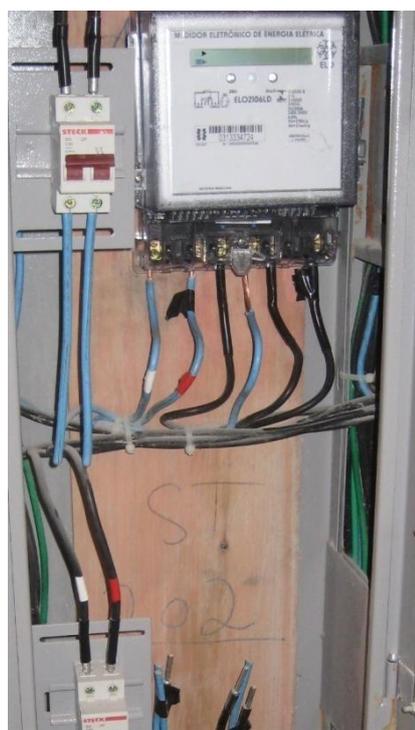
- Os quadros dos medidores de energia estão com os lacres rompidos, permitindo o acesso interno aos medidores (passível de multa pela concessionária);
- Os condutores não seguem o padrão de identificação de cores (condutor azul claro aplicado a fases);
- Existe acesso a partes vivas nos medidores.
- Há a presença de restos de isolamento de condutores, prego e alvenaria no interior do quadro de medição.

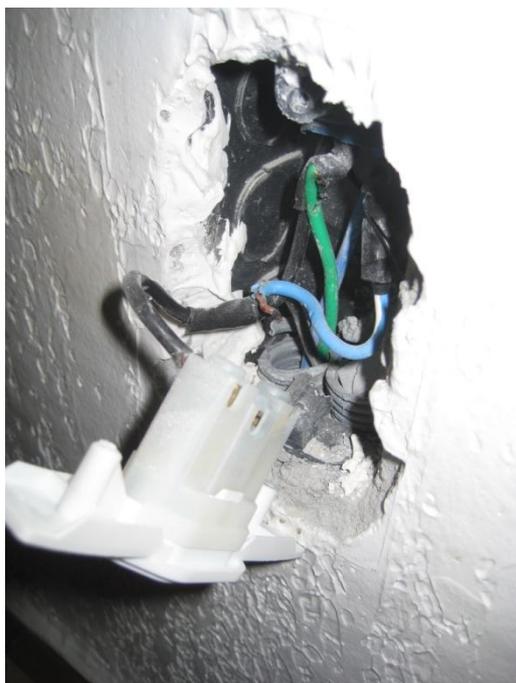
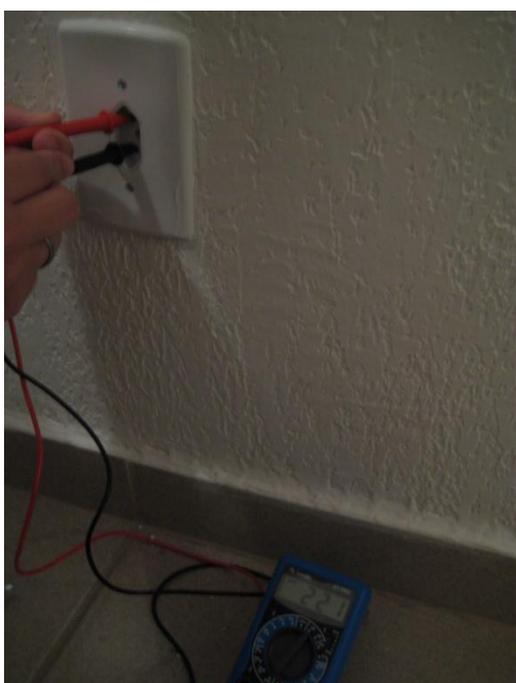
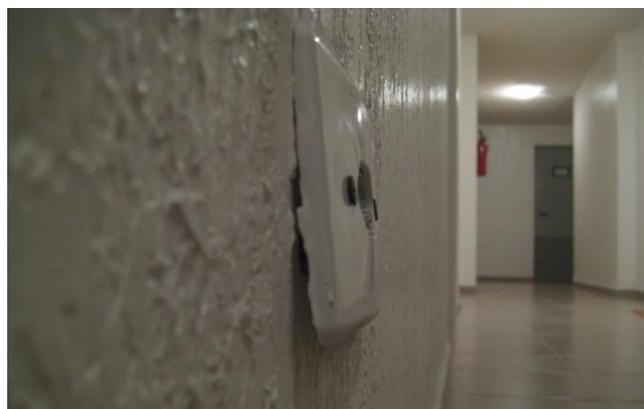
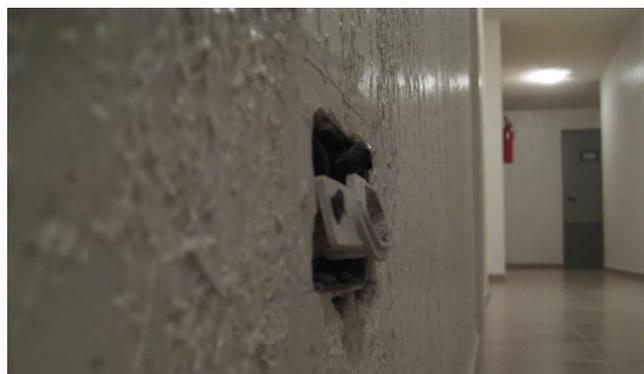
Figura 8 – Ausência de condutor terra em tomada

Figura 9 – Tomada com tensão de 220 V

- Existe tomadas que não contem o conector terra;
- Havia tomada inoperante (fases desconectadas);
- Todas as tomadas operam em 220 V sem a devida sinalização (condutor azul claro utilizado como fase);
- Existe tomada com fixação do espelho inadequada.

Figura 10 – Fixação do espelho

Figura 11 – Fixação da tomada

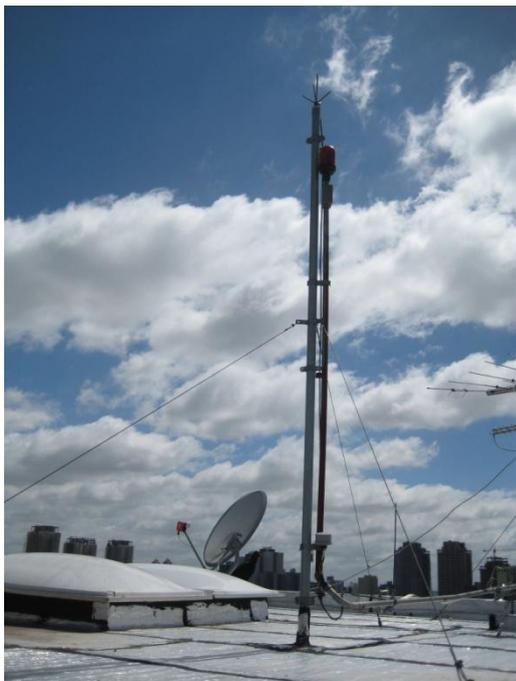
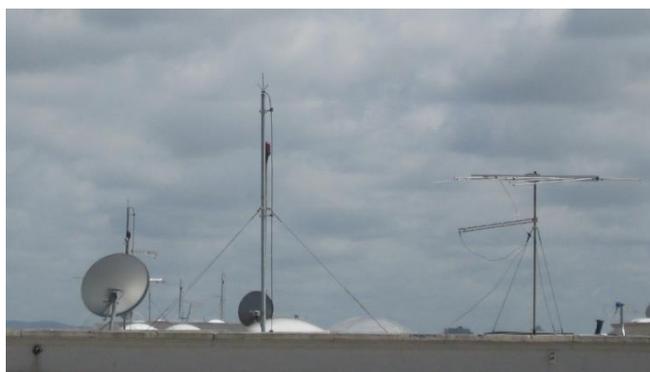
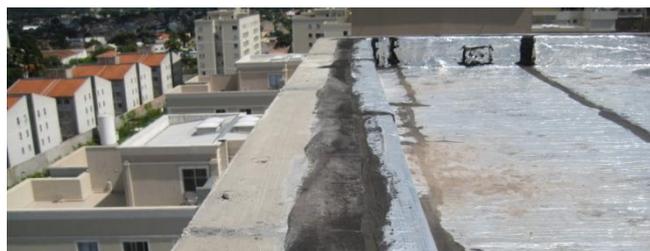
Figura 12 – Descidas do SPDA

Figura 13 – Proteção do captor

Figura 14 – Ausência da proteção de borda

- Não existe caixa de inspeção para a medição da resistência de aterramento do SPDA (sistema de proteção contra descargas atmosféricas);
- As descidas do SPDA não foram localizadas;
- Não há a presença do anel intermediário na edificação;
- O captor do tipo Franklin não oferece proteção as antenas próximas (altura insuficiente);
- Não há a proteção de borda para o SPDA.

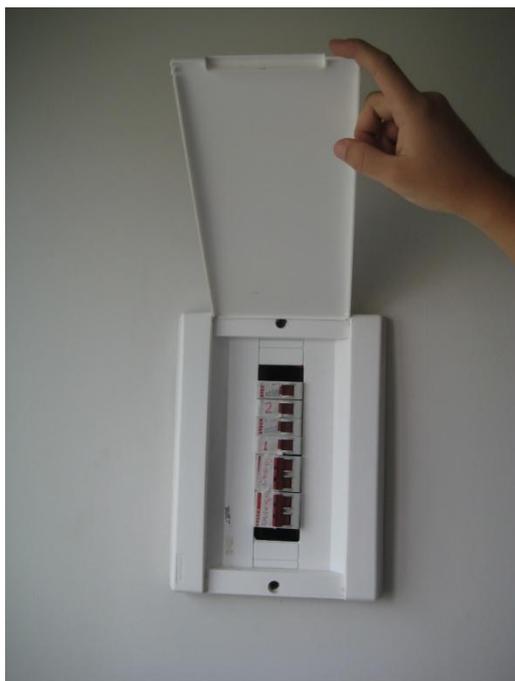
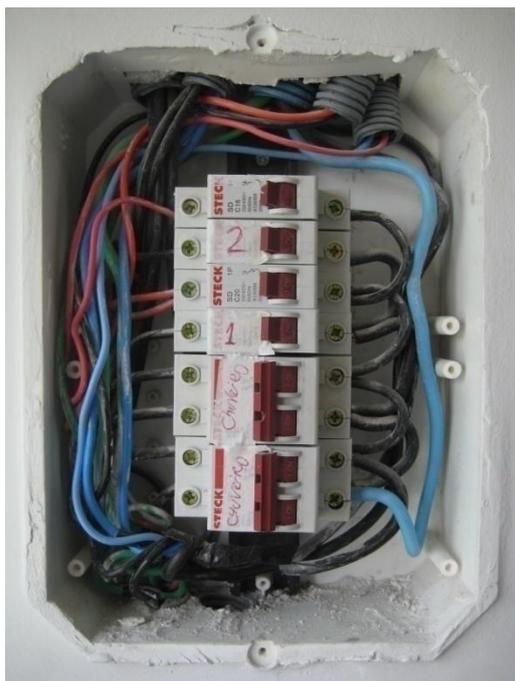
- Não existe dispositivo geral de proteção/seccionamento no quadro;
- Não existe dispositivo DR (diferencial residual) para a prevenção contra choques elétricos nos circuitos que necessitam (áreas molhadas);
- Não há a identificação dos dispositivos de proteção;
- Não existe e barra de neutro e barra de aterramento;
- O critério de identificação por cores não está corretamente utilizado (azul claro sendo utilizados como fases).

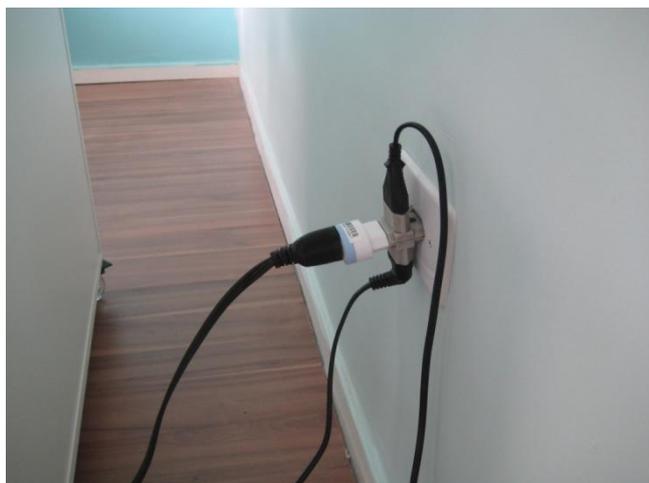
Figura 17 – Tomada em quarto

- Existe a necessidade de instalação de mais tomadas em alguns recintos (uso de benjamins).

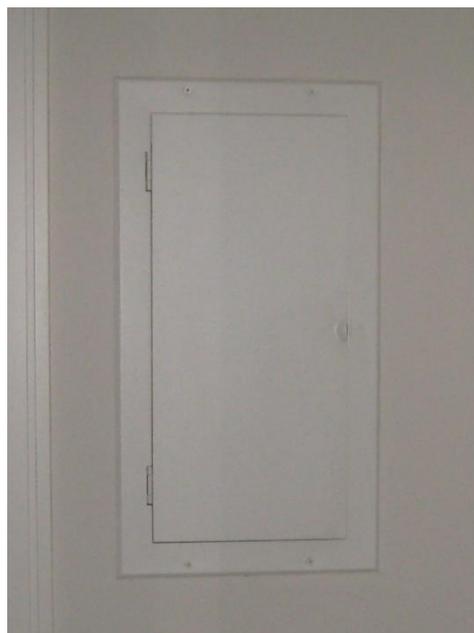
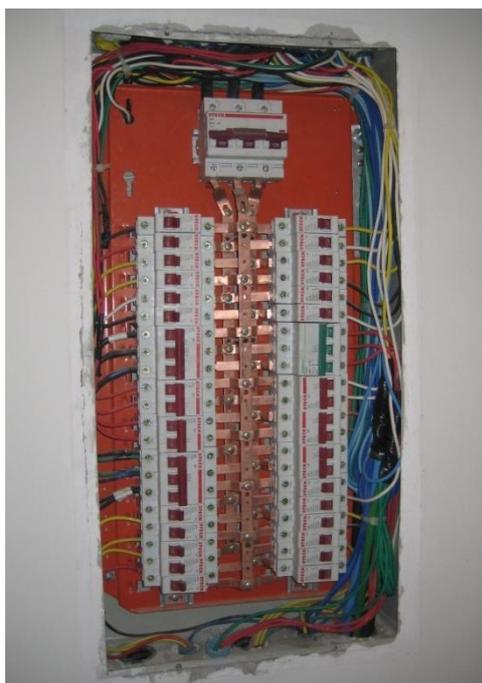
- O quadro de distribuição do condomínio não prevê espaço para instalação de novos disjuntores, inviabilizando a expansão da instalação elétrica.

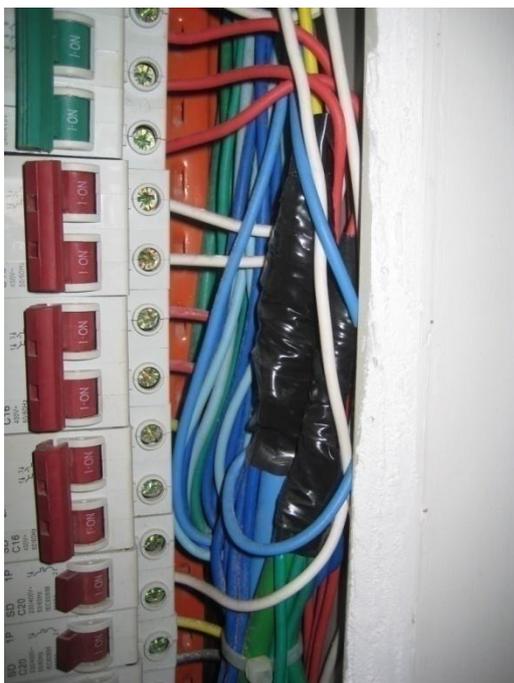
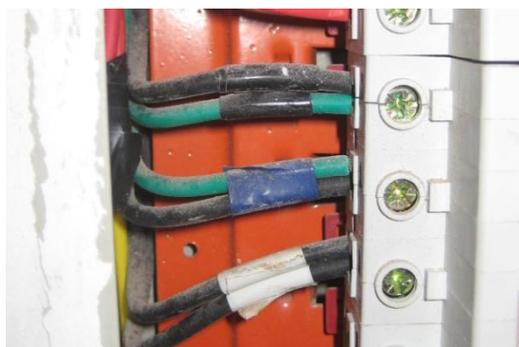
Figura 3 – Emenda entre condutores

Figura 4 – Identificação por cores

- Não existe barra de aterramento e barra de neutro no quadro; todos os condutores estão interligados entre emendas;
- Existem condutores não seguem o padrão de identificação de cores (condutor verde aplicado a fases).
