UNIVERSIDADE TECNOLÓGICA FEDERAL DO PARANÁ  
DEPARTAMENTO ACADÊMICO DE ELETROTÉCNICA  
CURSO DE ENGENHARIA INDUSTRIAL ELÉTRICA ÊNFASE ELETROTÉCNICA

**ANÁLISE DOS REQUISITOS NORMATIVOS DAS INSTALAÇÕES ELÉTRICAS  
EM CONDOMÍNIOS RESIDENCIAIS CONSTRUÍDOS NO PERÍODO DE 2002 A  
2012**

TRABALHO DE CONCLUSÃO DE CURSO

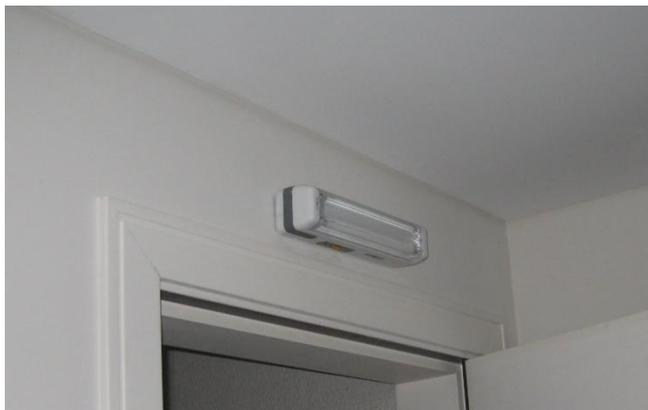
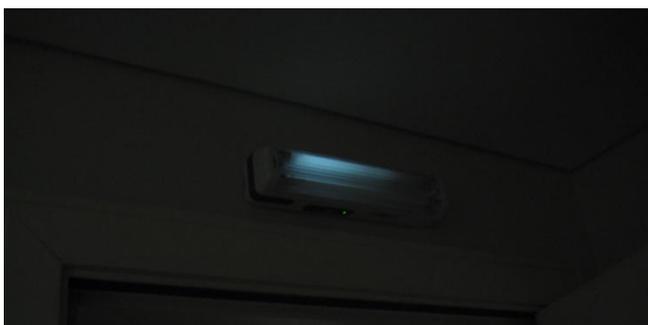
- O sistema de iluminação de emergência é existente, porém, não funciona adequadamente (tempo insuficiente de funcionamento).

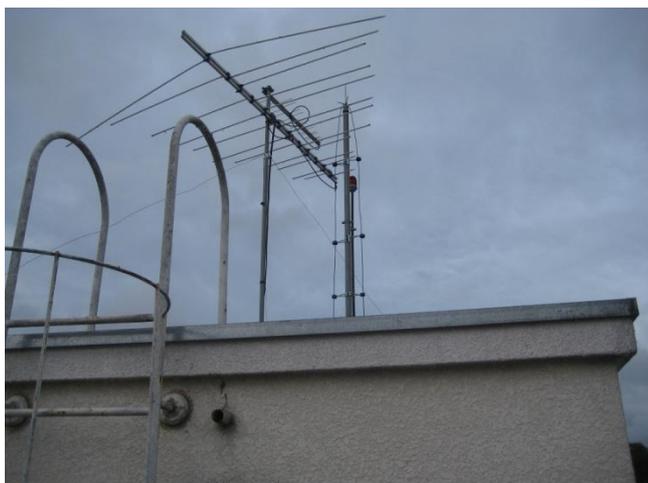
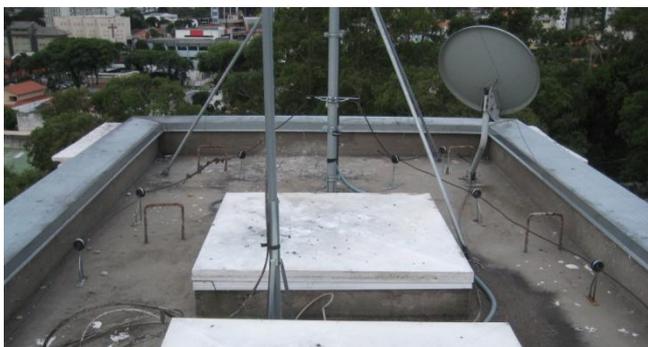
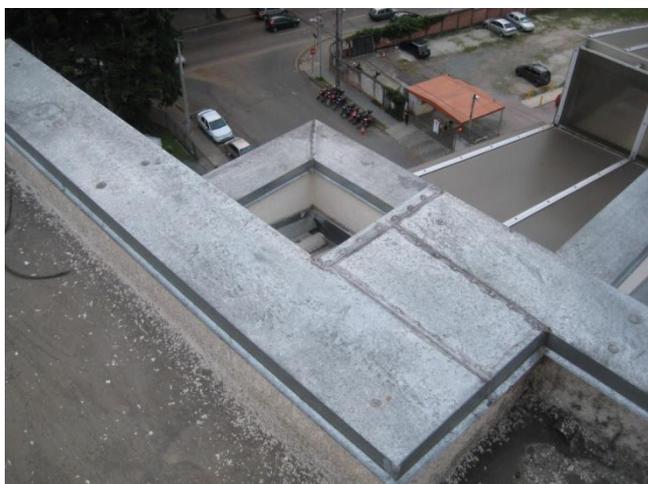
Figura 8 – Proteção de borda inexistente

Figura 9 – Proteção de borda inexistente

- Não existe caixa de inspeção para a medição da resistência de aterramento do SPDA (sistema de proteção contra descargas atmosféricas);
- O captor do tipo Franklin não oferece proteção as antenas próximas (altura insuficiente);
- A proteção de borda é inexistente no SPDA.

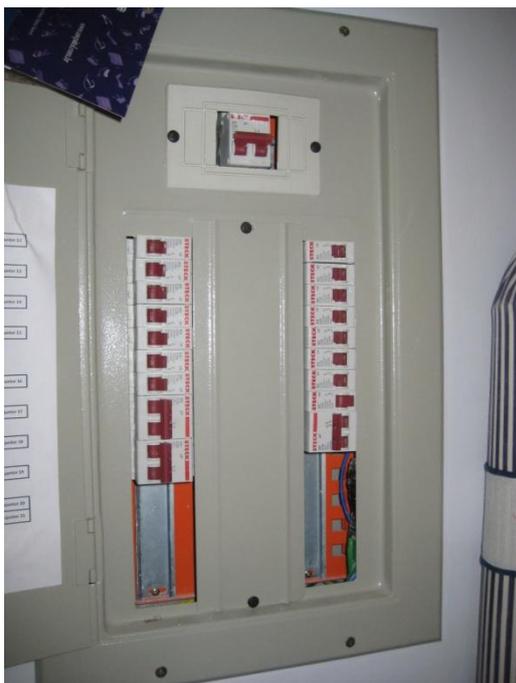
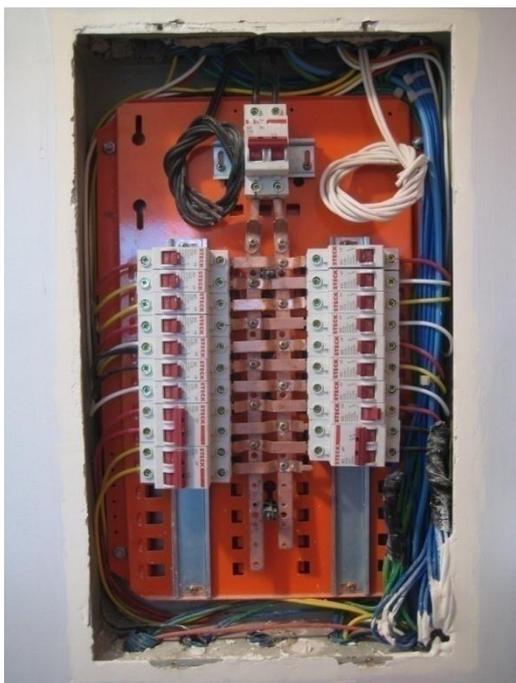
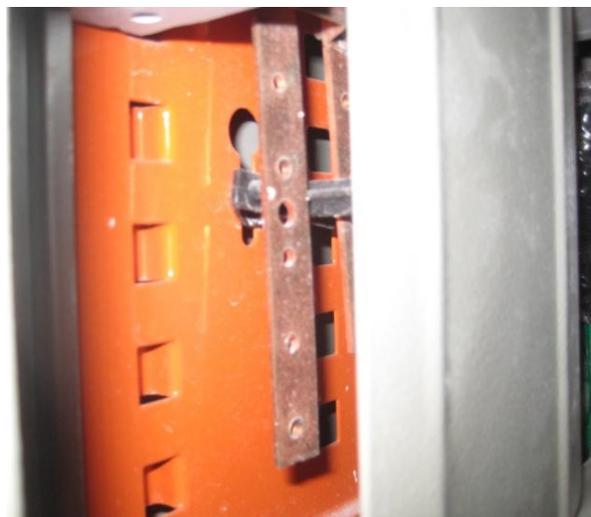
- Existe materiais combustíveis no interior do quadro (folha com identificação dos circuitos);
- Existe acesso as partes vivas da instalação (barramento);
- Não há dispositivo DR (diferencial residual) para a proteção contra choques elétricos nos circuitos de áreas molhadas.

Figura 12 – Acesso ao barramento

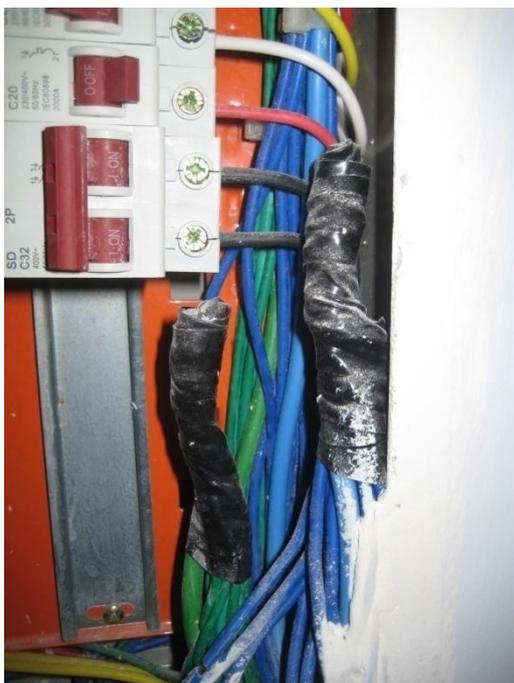
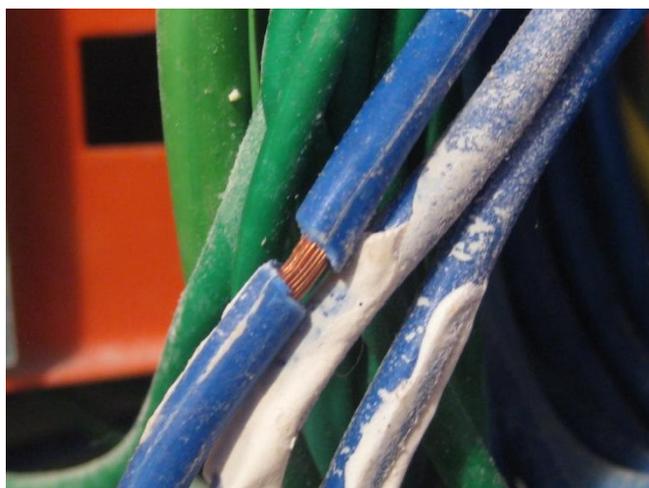
Figura 13 – Emenda entre condutores

- Não existe barra de aterramento e barra de neutro no quadro; todos os condutores estão interligados entre emendas;
- Existe condutores com a isolação danificada.

Figura 14 – Conductor danificado

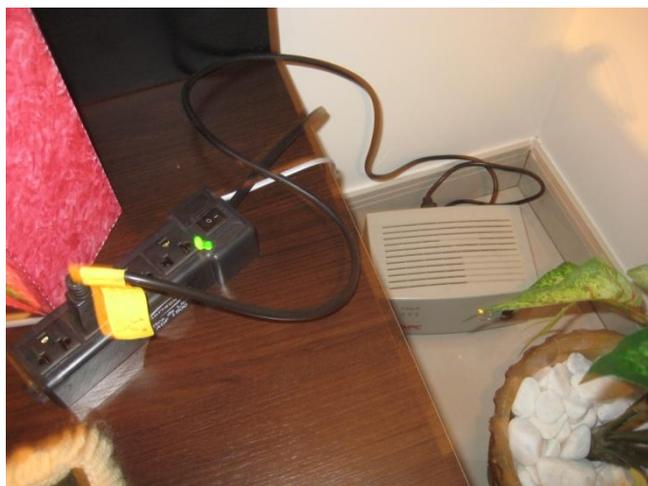
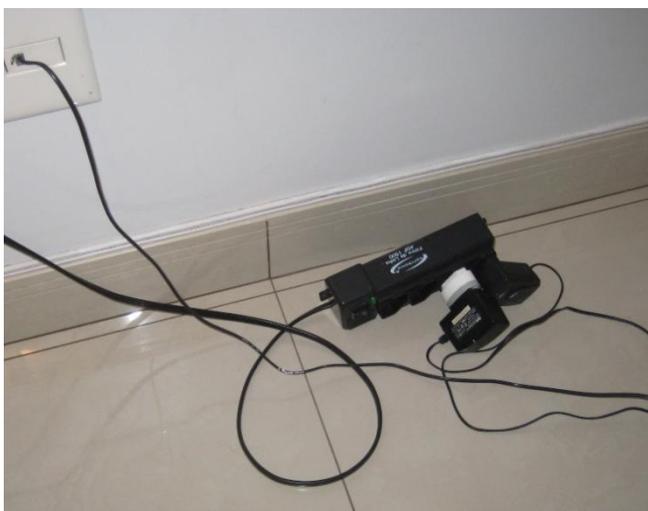
- Existe a necessidade de instalação de mais tomadas em alguns recintos (uso de réguas).

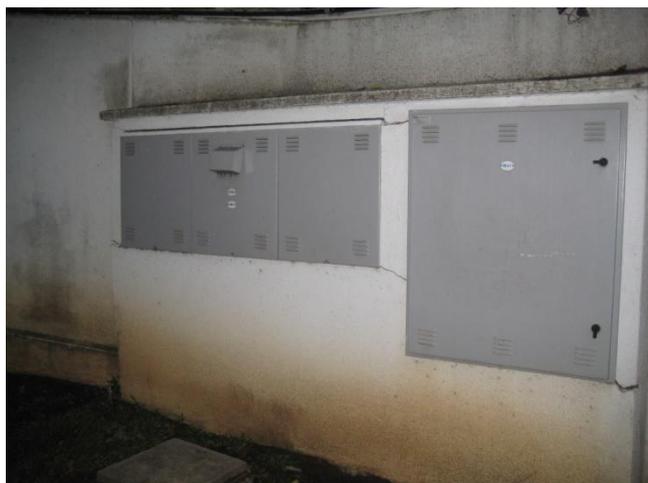
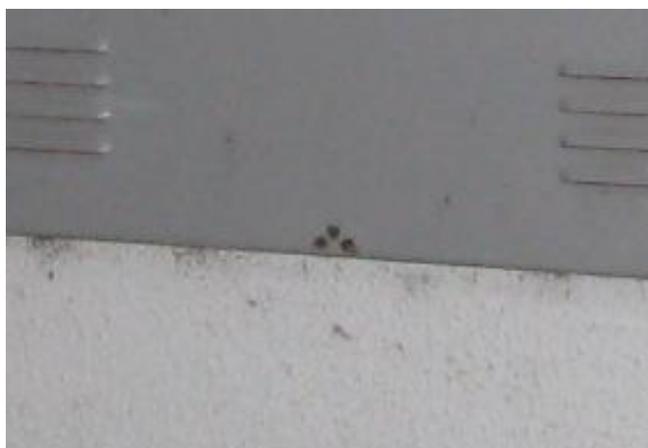
Figura 2 – Lacre violado

- Não foi detectada a presença do dispositivo DPS – Dispositivo de proteção contra surto;
- O lacre do disjuntor geral encontra-se violado (sujeito a aplicação de multa pela concessionária).

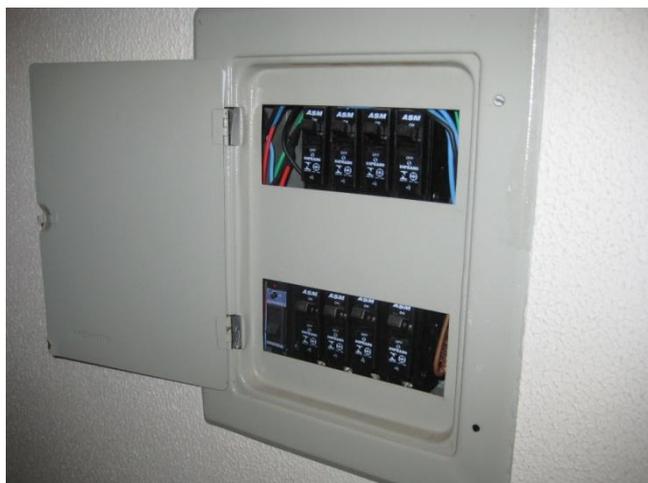
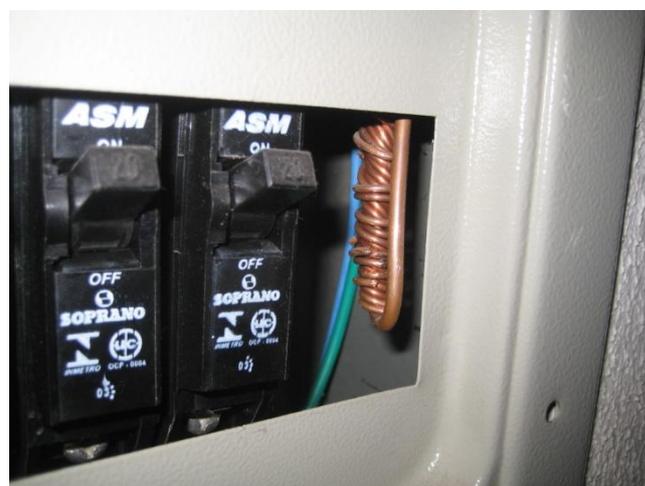
- O quadro de distribuição do condomínio não contém disjuntor para a proteção e seccionamento geral;
- Existe acesso a condutores expostos na instalação;
- Não existe identificação nos dispositivos de proteção, impossibilitando saber a qual circuito pertence;
- Não existe barramento principal no quadro;
- Existem condutores não seguem o padrão de identificação de cores (condutor verde e azul claro aplicado a fases e condutores vermelho e preto aplicado a neutro).

Figura 5 – Condutores expostos

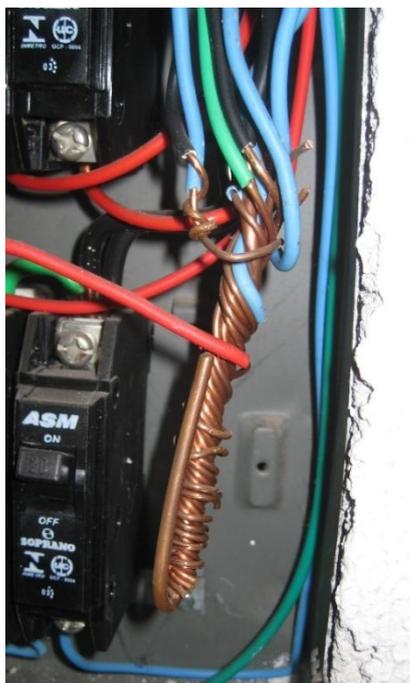
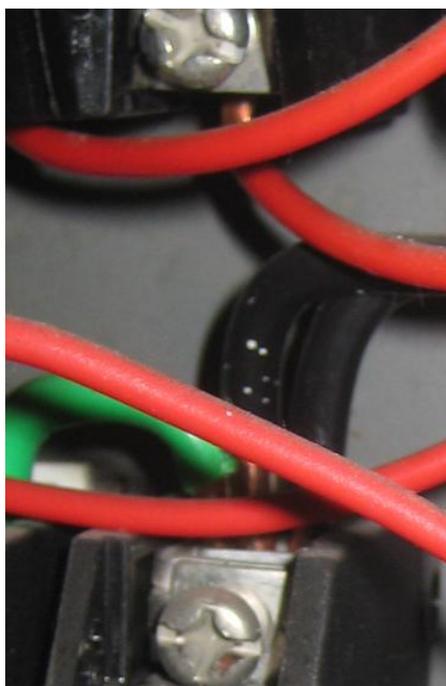
Figura 6 – Emenda entre condutores

Figura 7 – Condutor danificado

- Não existe barra de aterramento e barra de neutro no quadro; todos os condutores estão interligados por emendas;
- Existem condutores danificados (isolação deteriorada por superaquecimento);
- Existem condutores expostos sem as devidas proteções (falta de isolamento apropriado).

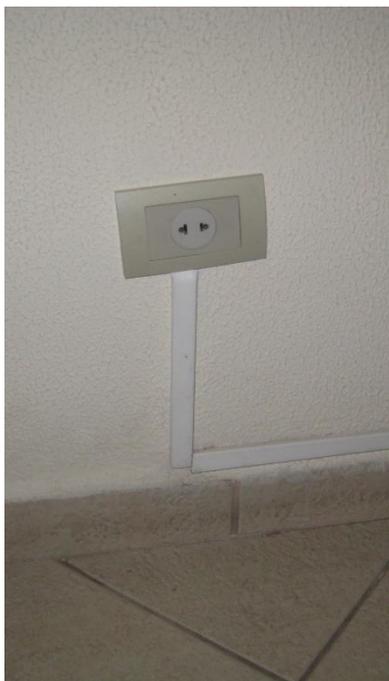
Figura 8 – Tomada do Hall de entrada

- Não existe condutor terra em todas as tomadas.

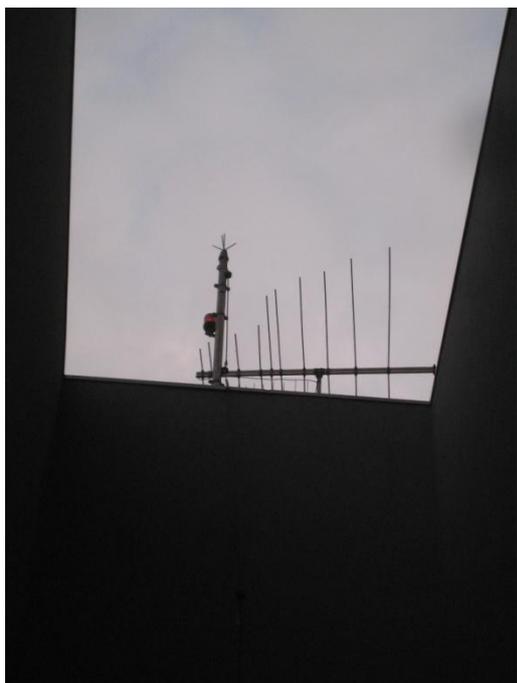
Figura 9 – Captor do SPDA

- O captor do tipo Franklin não oferece proteção as antenas próximas (altura insuficiente);
- A proteção de borda é inexistente no SPDA (Sistema de proteção contra descargas atmosféricas);
- Existe somente 1 condutor de descida para o SPDA.

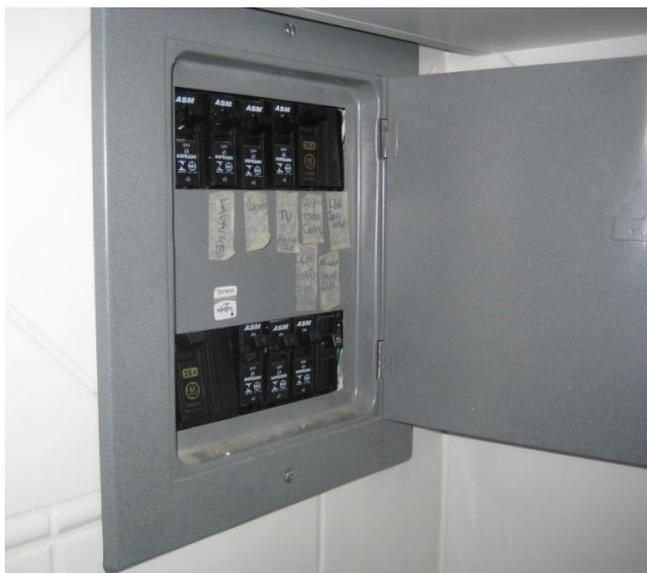
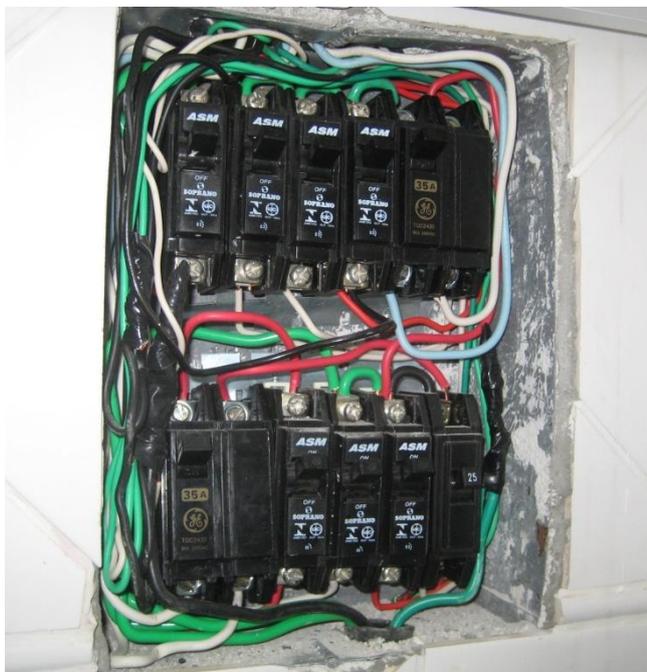
- O quadro de distribuição do apartamento não contém disjuntor para a proteção e seccionamento geral;
- O quadro de distribuição do apartamento não prevê espaço para instalação de novos disjuntores, inviabilizando a expansão da instalação elétrica;
- Existem condutores com a bitola incompatível com o dispositivo de proteção; Conductor de bitola 4 mm<sup>2</sup> protegido por disjuntor de 32 A e condutor de bitola 2,5 mm<sup>2</sup> protegido por disjuntor de 40;
- Não há dispositivo DR (diferencial residual) para a proteção contra choques elétricos nos circuitos de áreas molhadas;
- O quadro do apartamento não está localizado em um fácil acesso (abaixo de armário);
- Não existe identificação em alguns dispositivos de proteção, impossibilitando saber a qual circuito pertence;
- Não existe barramento principal no quadro.

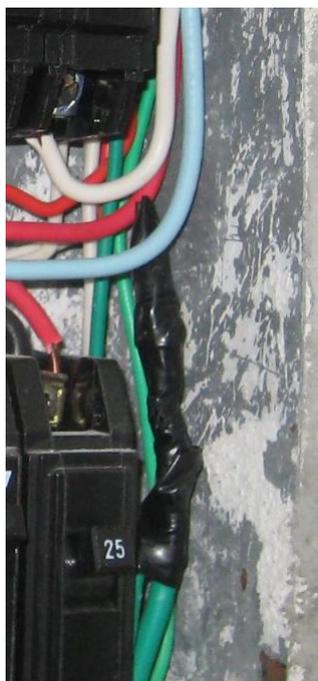
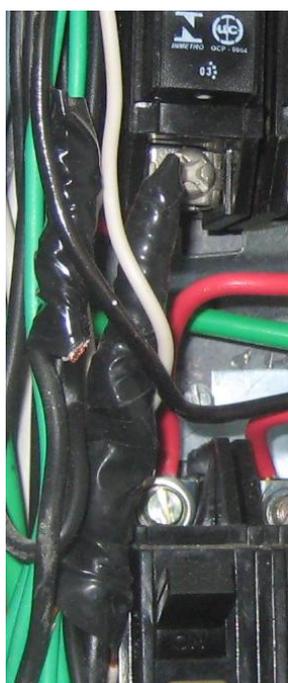
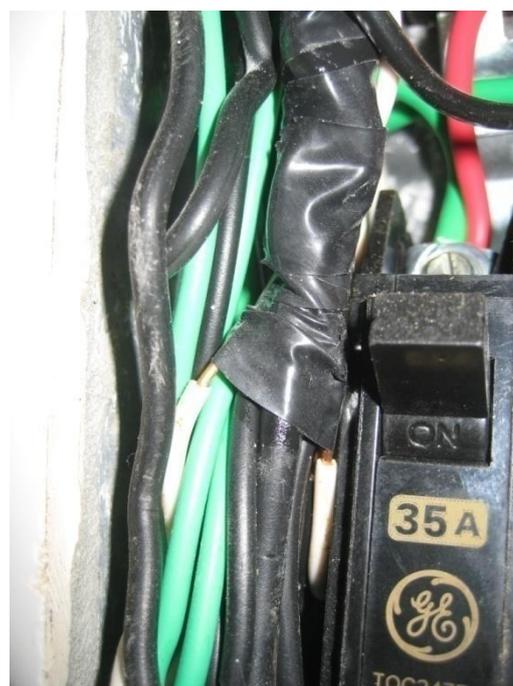
Figura 12 – Emenda entre condutores

Figura 13 – Emenda entre condutores

- Não existe barra de aterramento e barra de neutro no quadro; todos os condutores estão interligados entre emendas;
- Existem condutores que não seguem o padrão de identificação de cores (condutor verde e azul claro aplicado a fases e condutores preto e branco aplicado no neutro);
- Existem condutores expostos sem as devidas proteções (falta de isolamento apropriado).

Figura 14 – Identificação por cores incorreta

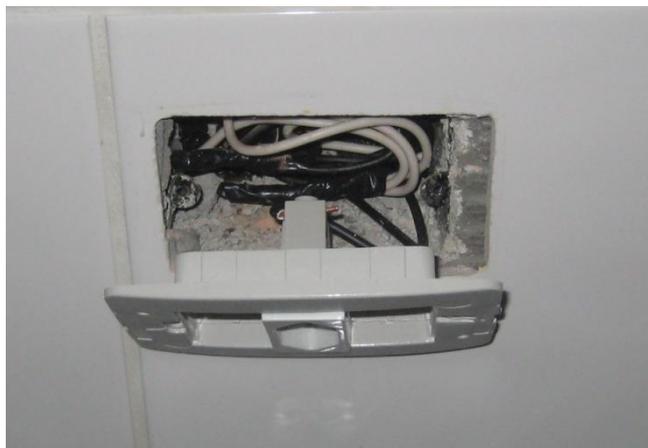
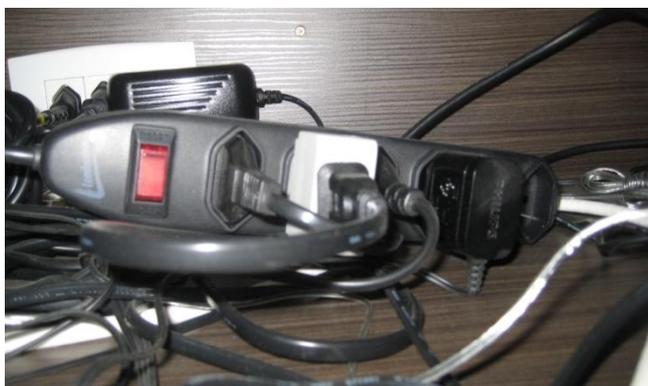
Figura 16 – Tomada na cozinha aberta

Figura 17 – Tomada na sala

- Existem tomadas sem o condutor terra;
- Existe a necessidade de instalação de mais tomadas em alguns ambientes (uso de réguas);
- O receptáculo mostrado não está devidamente fixado (suspenso pelos condutores de alimentação);
- Acesso as partes vivas nos terminais dos receptáculo.

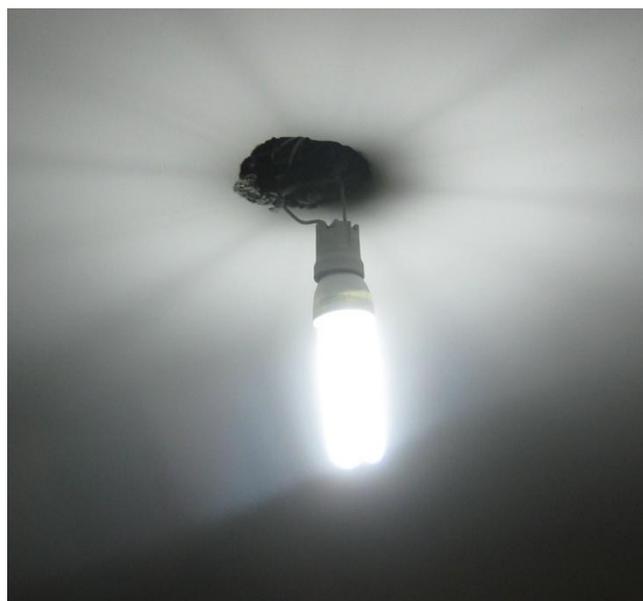
Figura 18 – Luminária

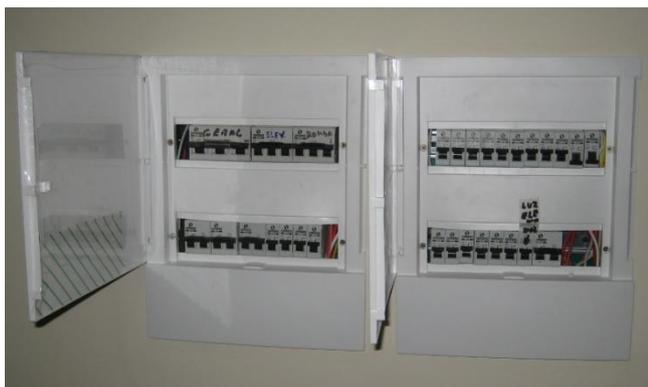
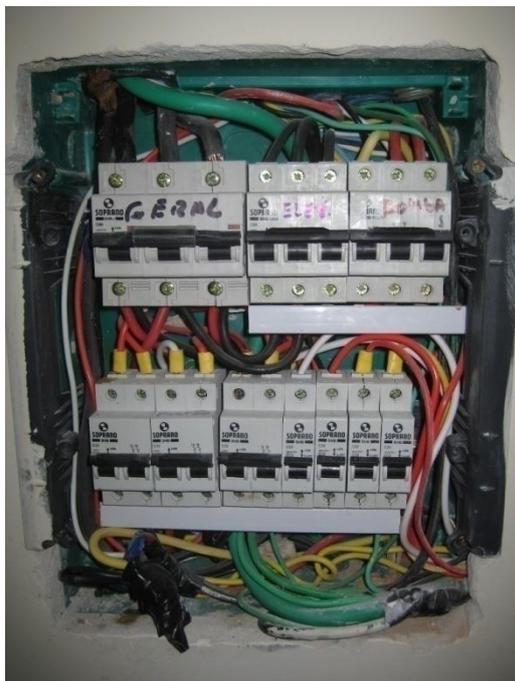
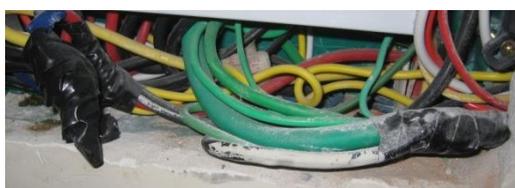
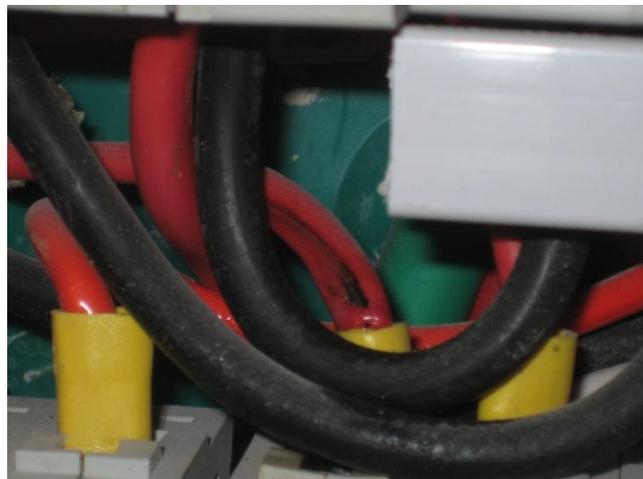
Figura 1 – Quadros de distribuição do condomínio

Figura 2 – Quadro de distribuição do condomínio sem espelho

Figura 3 – Uso de emendas

- Não existe identificação em alguns dispositivos de proteção, impossibilitando saber a qual circuito pertence;
- Não existe barra de aterramento e barra de neutro no quadro; todos os condutores estão interligados por emendas;
- Existem condutores que não seguem o padrão de identificação de cores (condutor preto aplicado no terra e preto, vermelho e amarelo aplicado no neutro);
- Existem condutores com a isolação danificada.

Figura 4 – Conductor com isolação danificada

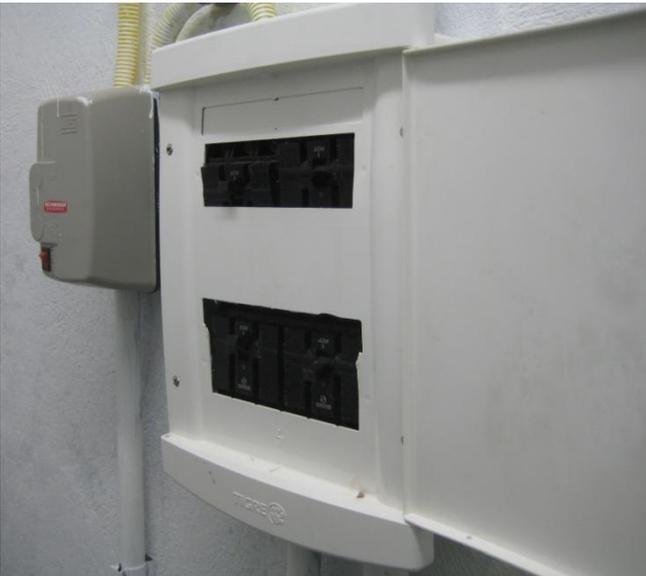
Figura 5 – Quadro de bombas

<p><b>Descrição da figura 5 (Quadro de bombas):</b></p> <ul style="list-style-type: none"> <li>- Os dispositivos de proteção não são adequados (uso de disjuntores padrão americano – em desuso desde 2006);</li> <li>- Não existe identificação nos dispositivos de proteção.</li> </ul>
--	---

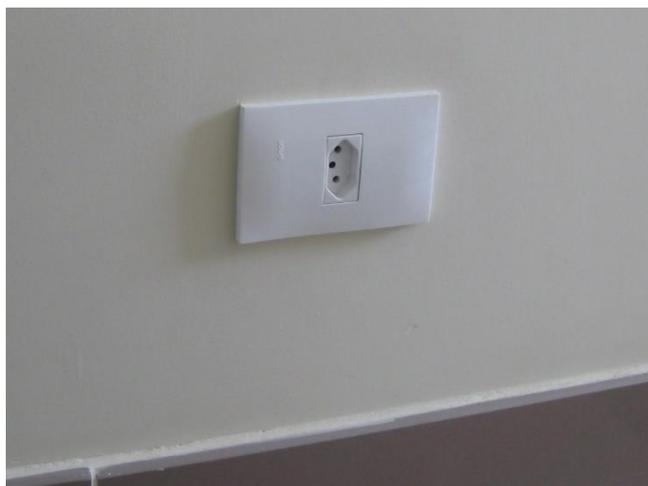
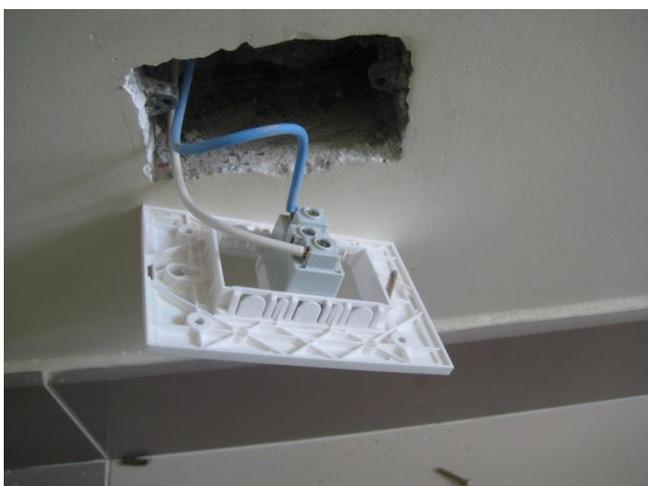
Figura 6 – Tomada do Hall de entrada

Figura 7 – Tomada do Hall de entrada aberta

- Não existe condutor terra em todas as tomadas.

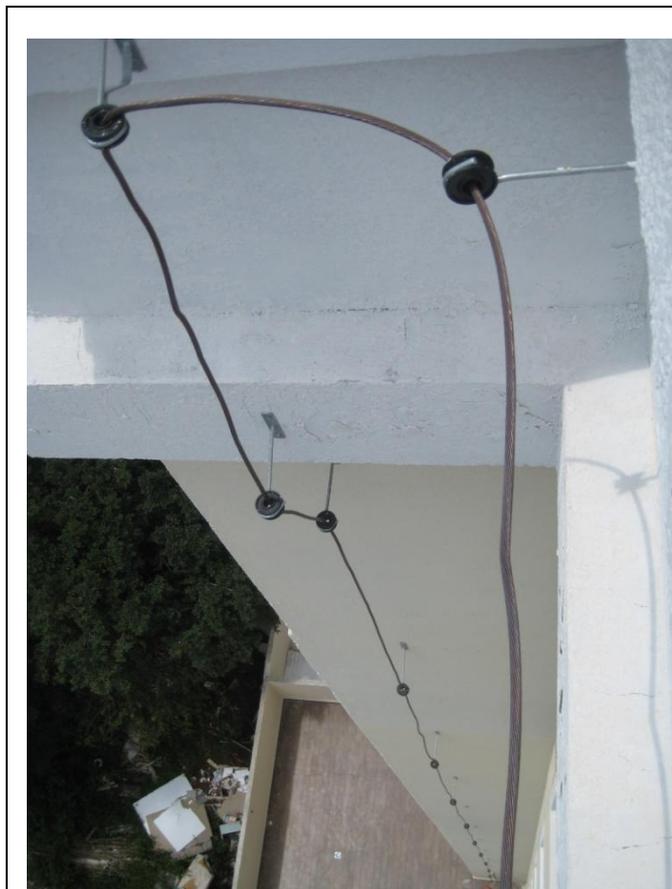
Figura 8 – Descida do SPDA

- No SPDA (sistema de proteção contra descargas atmosféricas), não existe a presença do anel intermediário – Obrigatório a cada 20 metros de altura da edificação.

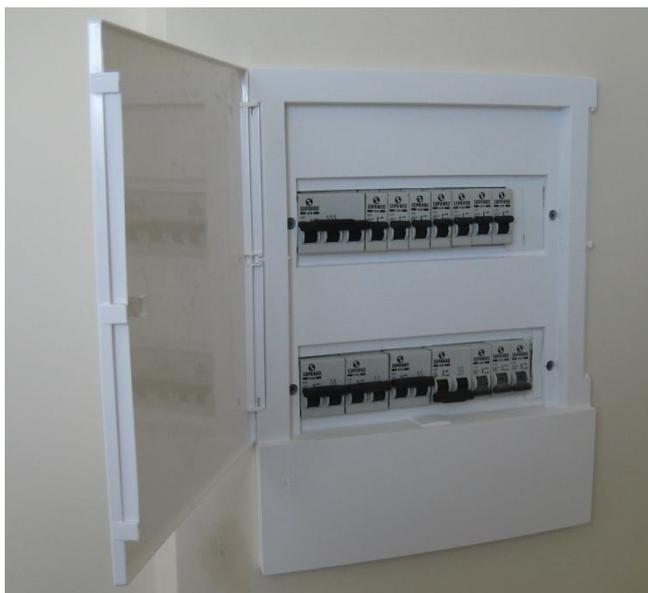
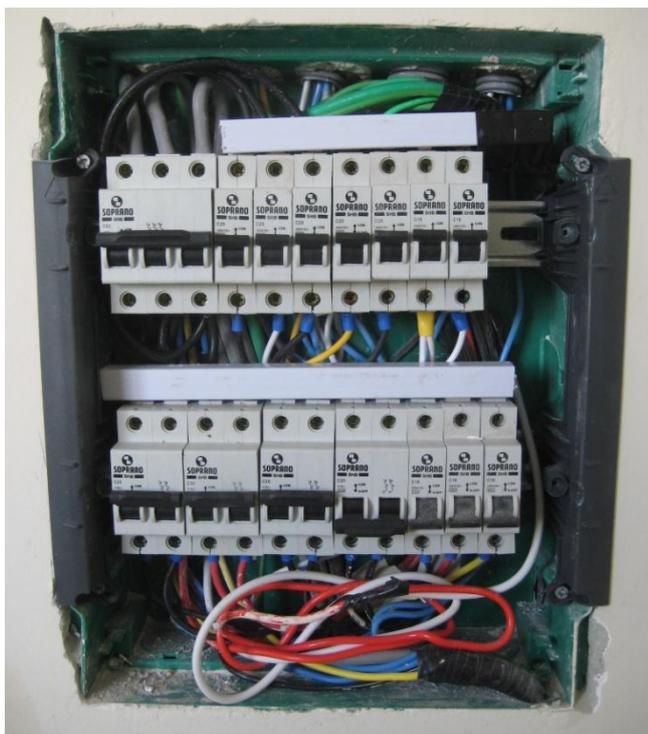
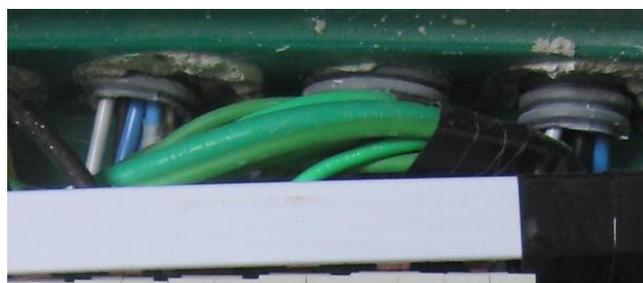
Figura 9 – Vista do quadro

Figura 10 – Vista do quadro sem espelho

- Existem condutores com a bitola incompatível com o dispositivo de proteção; Conductor de bitola 2,5 mm<sup>2</sup> protegido por disjuntor de 32 A e 25 A;
- Não há dispositivo DR (diferencial residual) para a proteção contra choques elétricos nos circuitos de áreas molhadas;
- Não existe identificação dos dispositivos de proteção, impossibilitando saber a qual circuito pertence;
- Não existe barra de aterramento e barra de neutro no quadro; todos os condutores estão interligados entre emendas;
- Existem condutores que não seguem o padrão de identificação de cores (conductor preto, cinza e amarelo aplicado no neutro).

Figura 11 – Emenda entre condutores

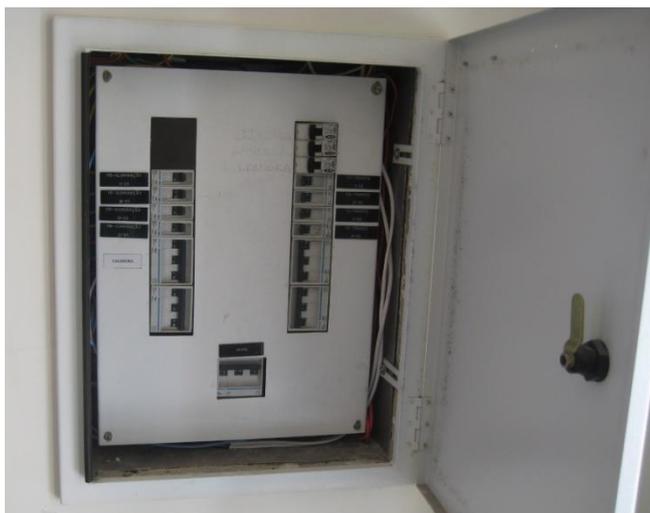
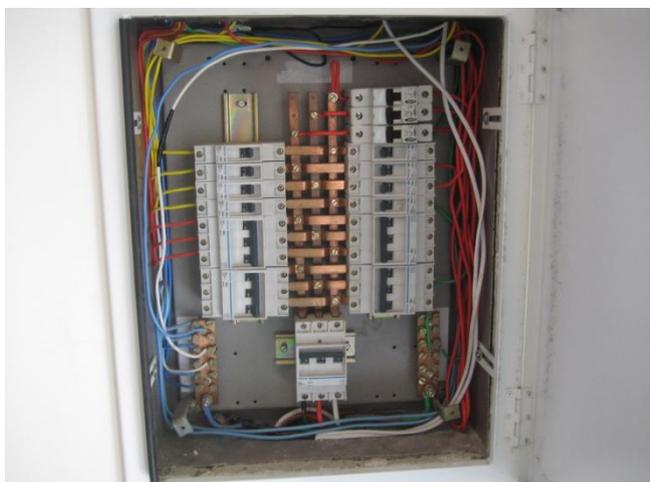
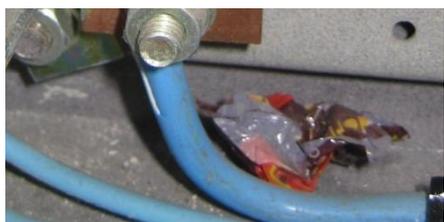
Figura 1 – Quadro de distribuição do condomínio

Figura 2 – Quadro de distribuição do condomínio sem espelho

Figura 3 – Presença de material combustível

- Existem materiais combustíveis no interior do quadro (embalagem plástica de bala);
- Existem condutores com a bitola incompatível com o dispositivo de proteção; Conductor de bitola 6 mm<sup>2</sup> protegido por disjuntor de 50 A;
- Não há dispositivo DR (diferencial residual) para a proteção contra choques elétricos nos circuitos de áreas molhadas;
- Não existe identificação em alguns dispositivos de proteção, e ainda, alguns dispositivos apresentam identificação inadequada (identificação a caneta gravada no espelho do quadro);

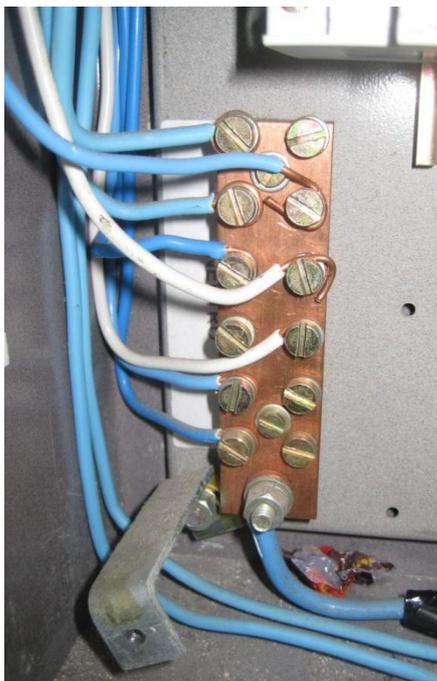
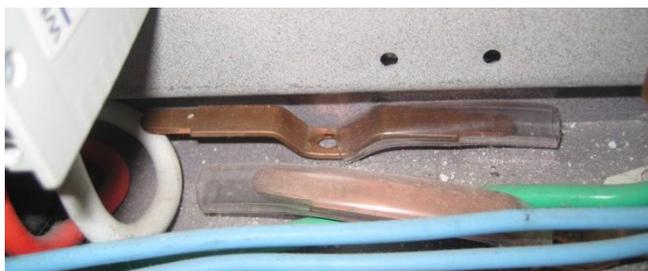
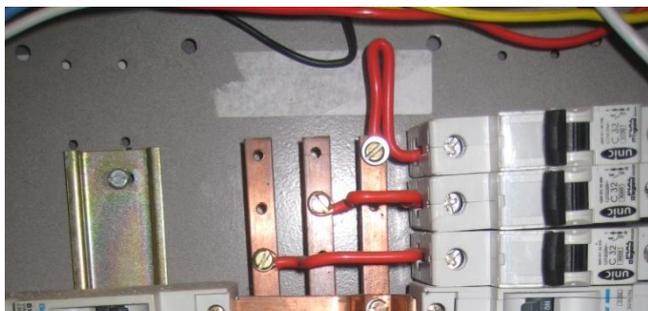
Figura 4 – Identificação de cores de condutor incorreta

Figura 5 – Conexão de barramento inutilizada

Figura 6 – Dispositivos alimentados por “jumpers”

- Existem condutores que não seguem o padrão de identificação de cores (condutor branco ao invés do azul claro aplicado no neutro);
- No interior do quadro, há conexões de barramento inutilizadas;
- No quadro de distribuição, existem dispositivos de proteção interligados ao barramento principal através de condutores flexíveis (jumpers);

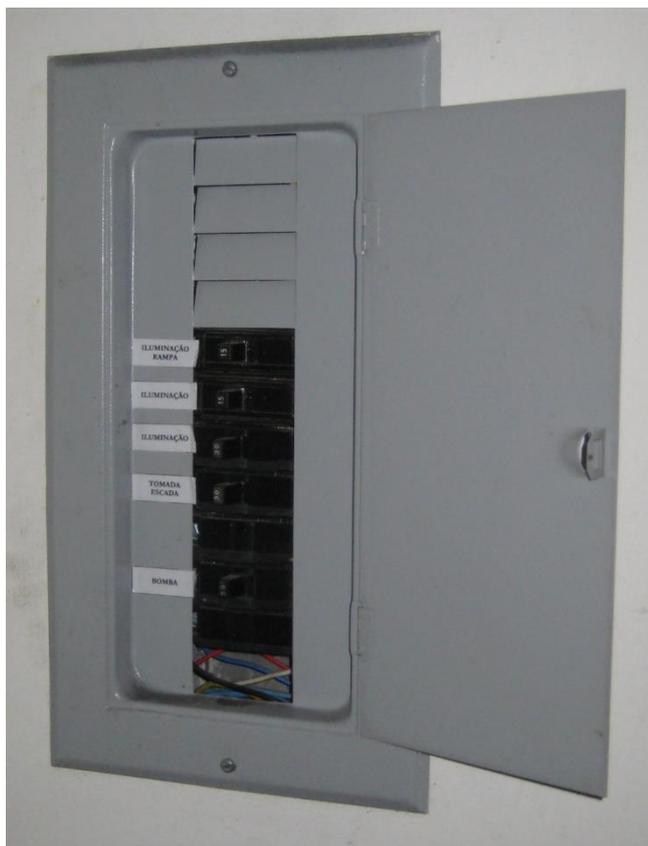
Figura 7 – Quadro de bombas e subsolo

- Não existe dispositivo para seccionamento e proteção geral do quadro;
- Não existe barramento no quadro.

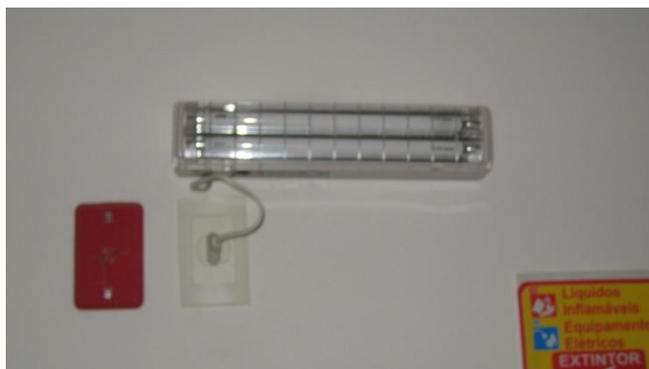
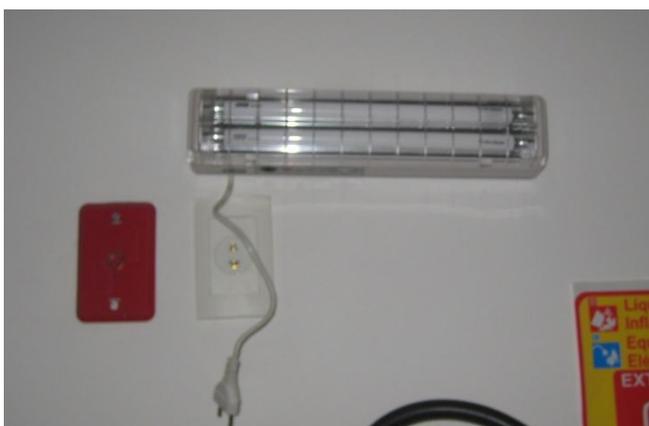
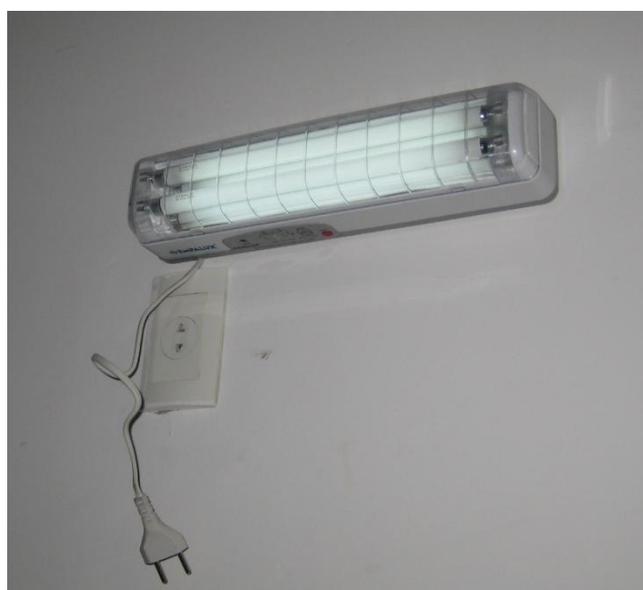
Figura 8 – Iluminação de emergência

Figura 9 – Iluminação de emergência inoperante

- O sistema de iluminação de emergência é suficiente, porém, existem luminárias que não estão operantes quando necessário.

Figura 10 – Iluminação de emergência operante

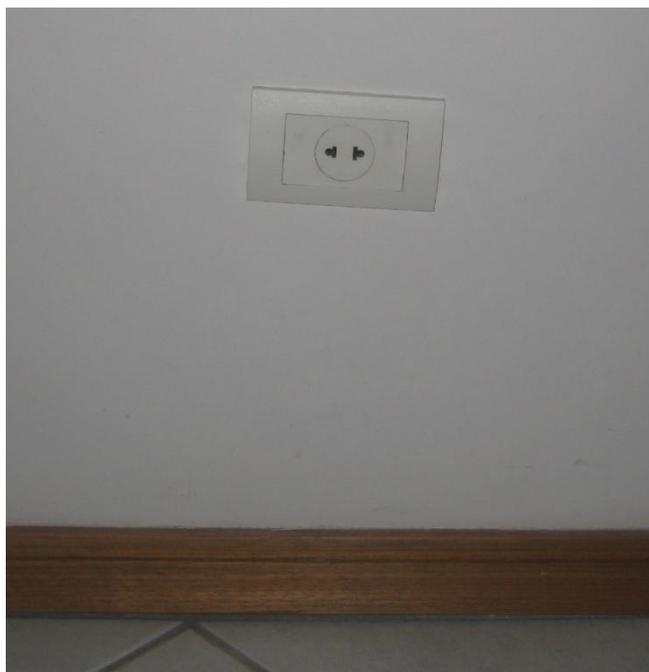
Figura 11 – Tomada do corredor

- Não existe condutor terra em todas as tomadas.

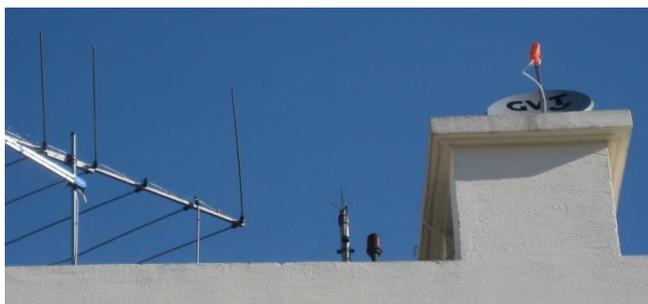
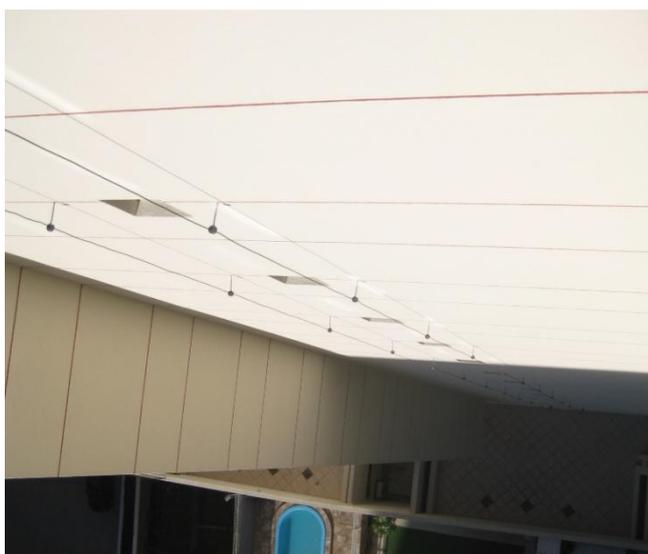
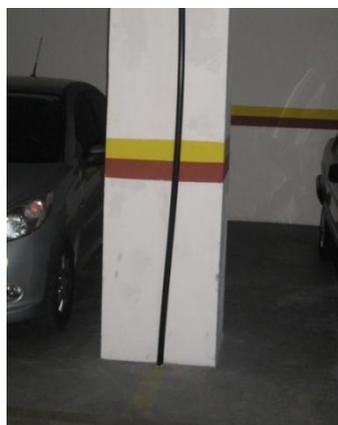
Figura 12 – Captor do SPDA

Figura 13 – Descidas do SPDA

Figura 14 – Ausência das caixas de inspeção

- O captor do tipo Franklin não oferece proteção as antenas próximas (altura insuficiente);
- No SPDA (sistema de proteção contra descargas atmosféricas), não existe a presença da proteção de borda no perímetro das muretas da edificação;
- O SPDA possui somente 2 descidas, e ainda, presentes na mesma face da edificação;
- No SPDA, não existe a presença do anel intermediário – Obrigatório a cada 20 metros de altura da edificação;
- Não existem caixas de inspeção para a medição da resistência de aterramento do SPDA.

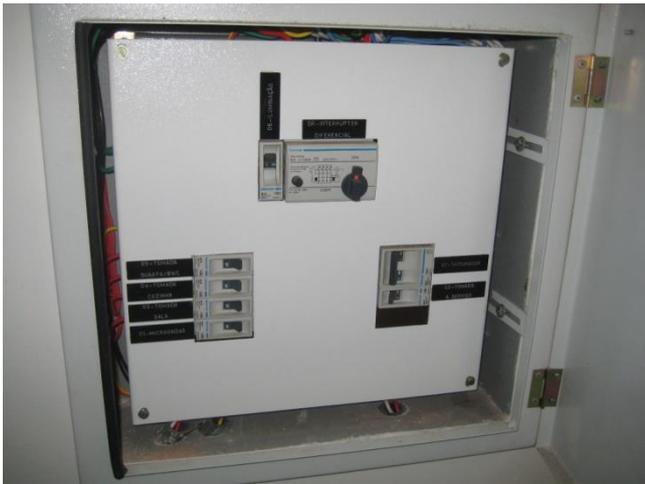
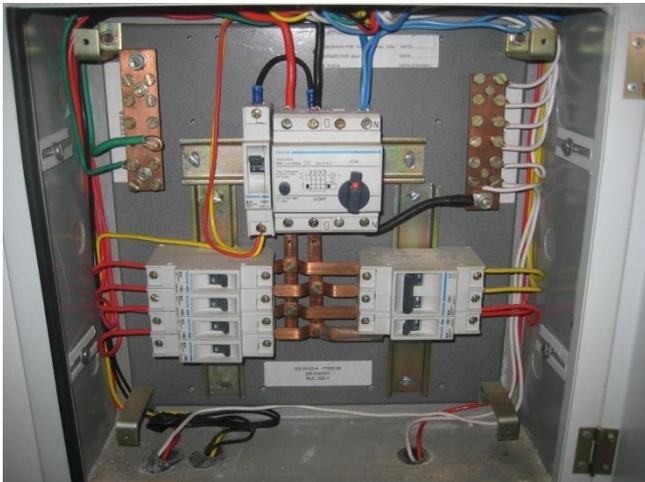
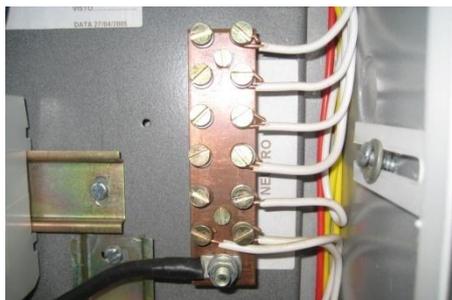
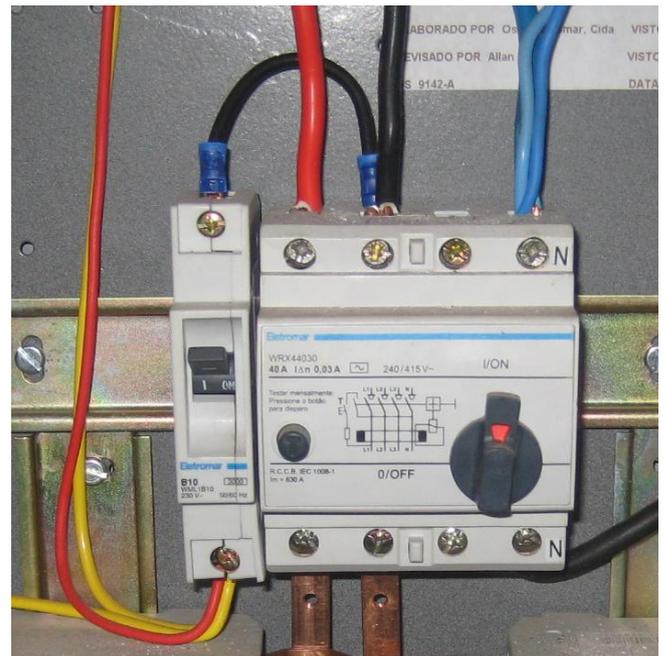
Figura 15 – Vista do quadro

Figura 16 – Vista do quadro sem espelho

Figura 17 – Barra de neutro

- Existem condutores que não seguem o padrão de identificação de cores (condutor branco ao invés de azul claro aplicado no neutro);
- O circuito de iluminação do apartamento não está interligado ao barramento principal (alimentado diretamente pelo condutor de entrada).

Figura 18 – Interligação direta na entrada

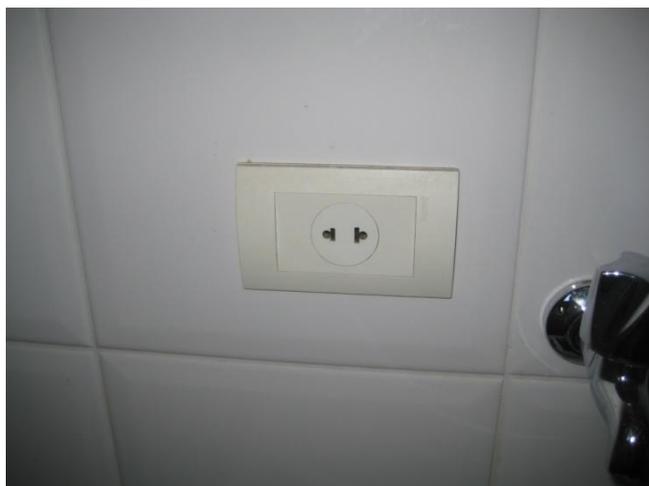
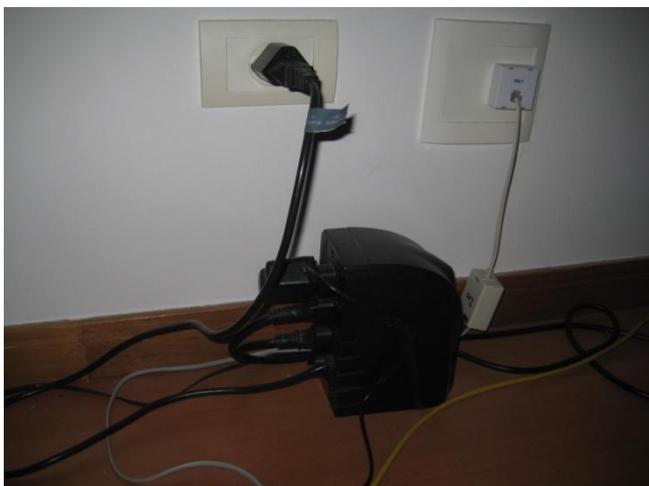
Figura 19 – Tomada da cozinha

Figura 20 – Tomada na sala

- Não existe condutor terra em todas as tomadas;
- Existe a necessidade de instalação de mais tomadas em alguns recintos (uso de estabilizador).

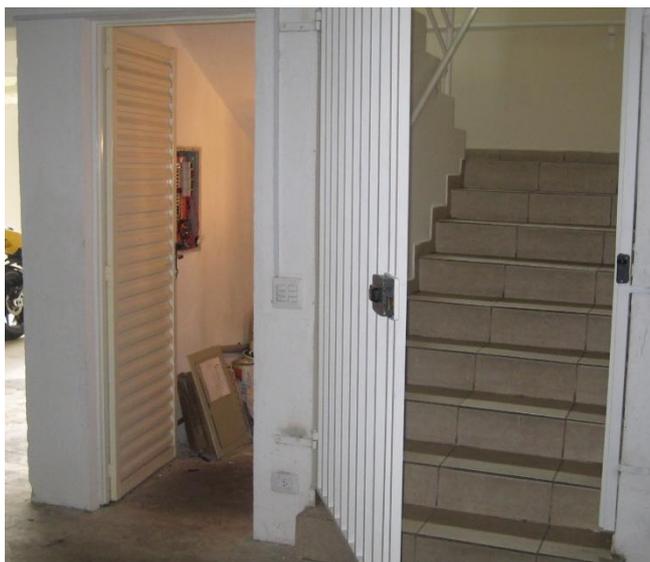
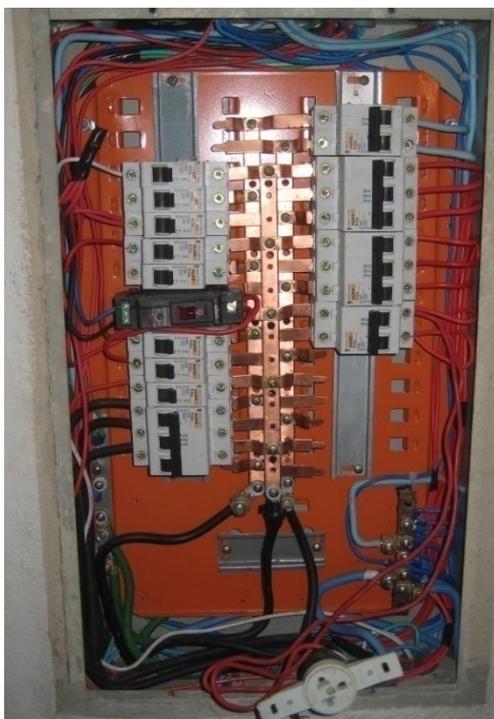
Figura 1 – Quadro geral do condomínio (subsolo)

Figura 2 – Condições internas

- Não existe dispositivo geral de proteção/seccionamento no quadro;
- Existe uma tomada dentro do quadro, o que não é permitido;
- Acesso as partes vivas. O quadro encontrava-se sem a parte frontal. A parte frontal do mesmo encontrava-se no chão.
- Existem condutores com a bitola incompatível com o dispositivo de proteção; Conductor de bitola 2,5 mm<sup>2</sup> protegido por disjuntor de 32 A;
- Não há presença de dispositivos DR nos circuitos que necessitam (áreas úmidas);
- Os condutores não seguem o padrão de identificação de cores (conductor azul claro aplicado a fases);
- O quadro não é de fácil acesso, encontrando-se embaixo de uma escadaria, em uma sala com porta trancada.
- Não existe identificação nos disjuntores dos circuitos do quadro;

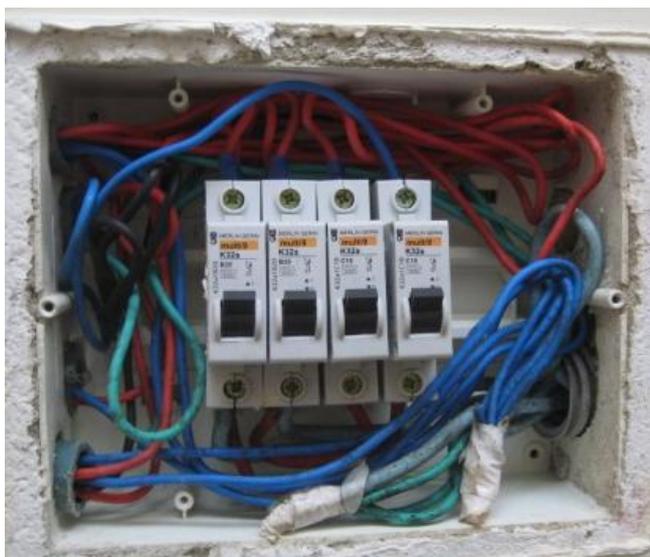
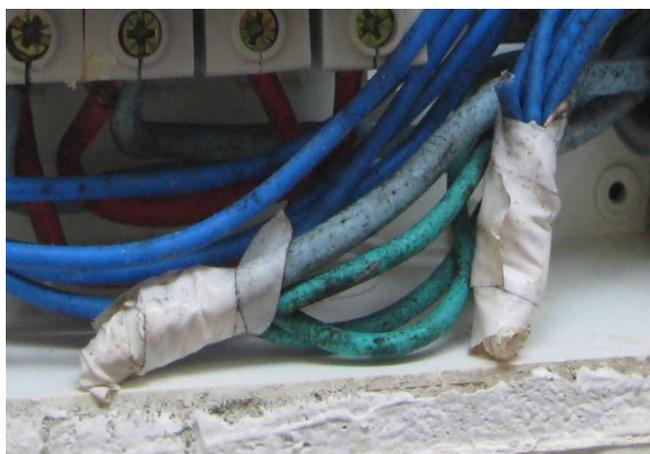
Figura 3 – Quadro de distribuição do condomínio (último andar)

Figura 4 – Uso de fita crepe

- Não existe disjuntor geral no quadro, estando os disjuntores de alimentação ligados diretamente ao barramento;
- Não há presença de dispositivos DR nos circuitos que necessitam (áreas úmidas);
- Os condutores não seguem o padrão de identificação de cores (condutor azul claro aplicado a fases);
- Não existe barramento, barra de neutro e barra de aterramento no quadro;
- Existem emendas no interior do quadro isoladas por fitas não apropriadas (uso de fita crepe).

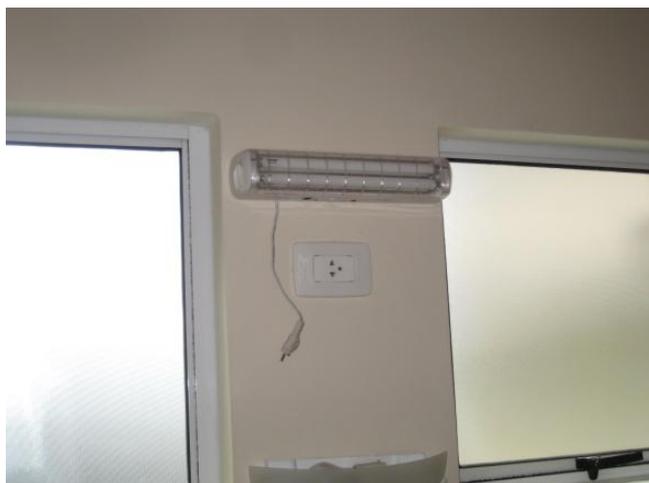
Figura 5 – Luminária de Emergência inoperante na escadaria

- Presença de luminária de emergência inoperante nas escadarias.
