UNIVERSIDADE TECNOLÓGICA FEDERAL DO PARANÁ  
DEPARTAMENTO ACADÊMICO DE ELETROTÉCNICA  
CURSO DE ENGENHARIA INDUSTRIAL ELÉTRICA ÊNFASE ELETROTÉCNICA

**ANÁLISE DOS REQUISITOS NORMATIVOS DAS INSTALAÇÕES ELÉTRICAS  
EM CONDOMÍNIOS RESIDENCIAIS CONSTRUÍDOS NO PERÍODO DE 2002 A  
2012**

TRABALHO DE CONCLUSÃO DE CURSO

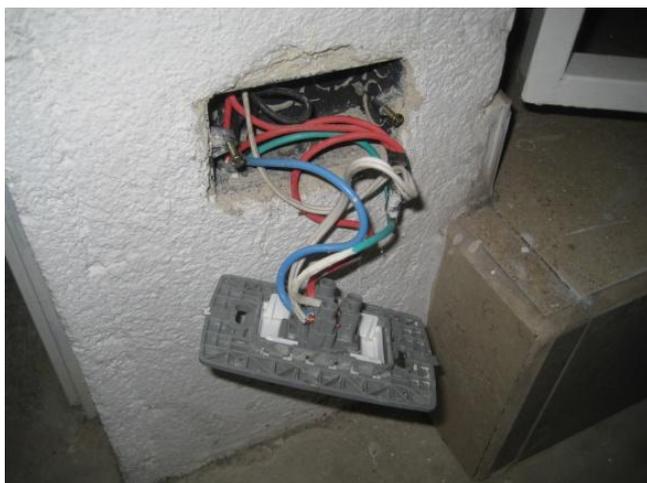
Figura 6 – Tomada inoperante no subsolo

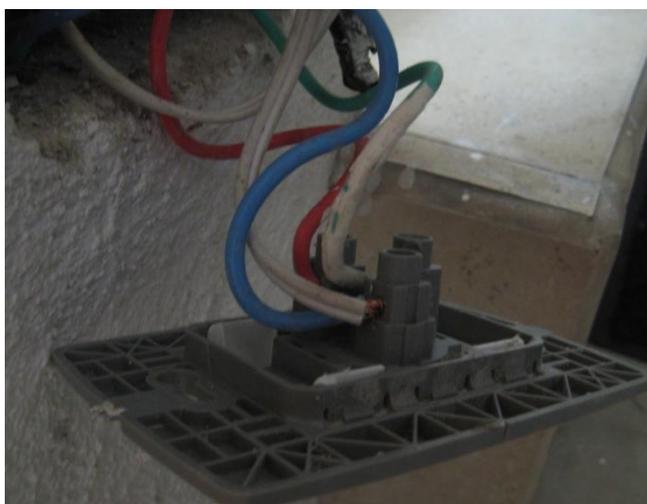
Figura 7 – Condutor branco utilizado como neutro

- Presença de tomada inoperante no subsolo;
- O condutor não segue o padrão de identificação de cores (condutor branco aplicado no neutro);

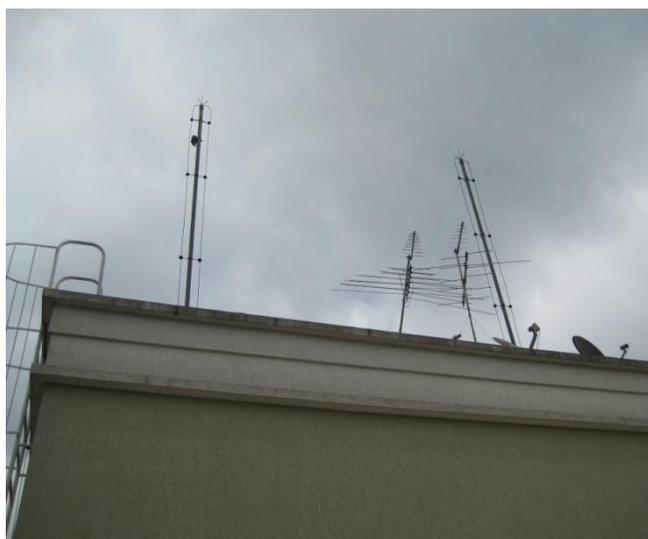
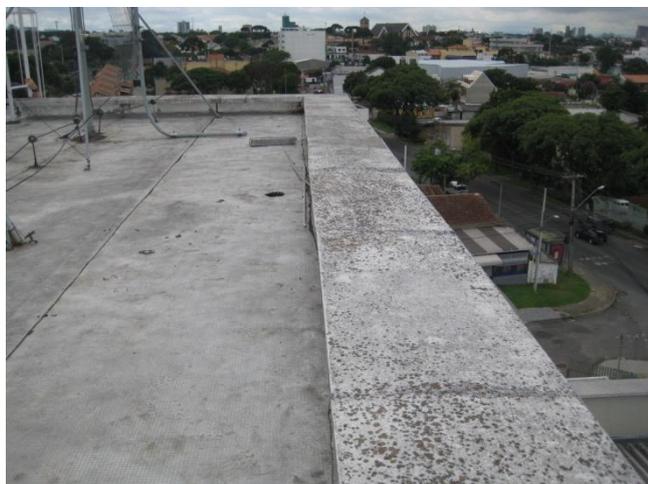
Figura 8 – Captadores do SPDA

Figura 9 – Falta de proteção de borda para o SPDA

- Não há a proteção de borda para o SPDA (sistema de proteção contra descargas atmosféricas).

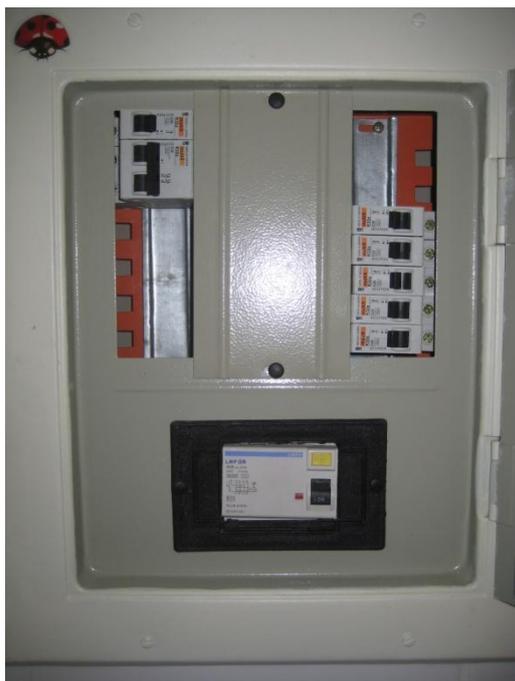
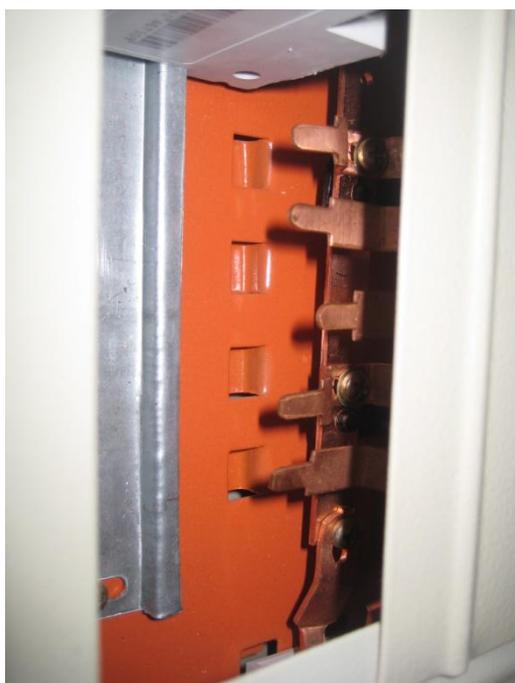
Figura 11 – Acesso as partes vivas

- Existe acesso a partes vivas da instalação (barramento);
- Existem condutores com a bitola incompatível com o dispositivo de proteção; Conductor de bitola 4 mm<sup>2</sup> protegido por disjuntor de 32 A;
- Não há a identificação dos dispositivos de proteção;
- Não existe barra de neutro e barra de aterramento adequadas.

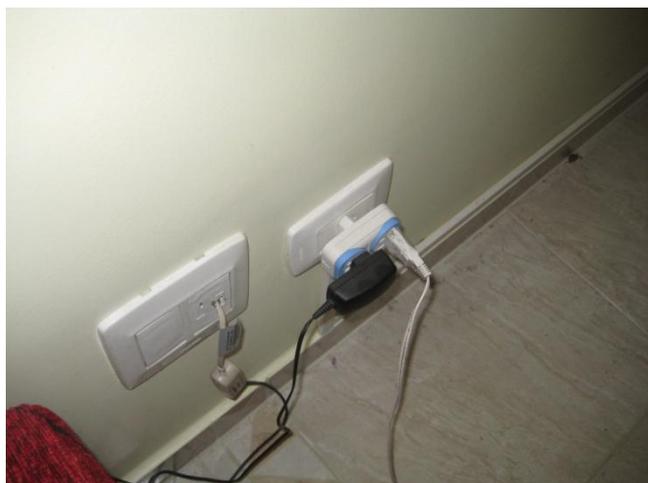
Figura 12 – Utilização de Benjamin

- Existe a necessidade de instalação de mais tomadas em alguns recintos, necessária a utilização de um Benjamin.

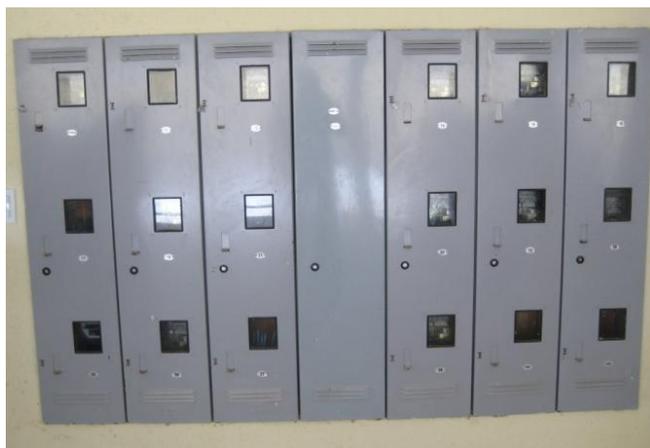
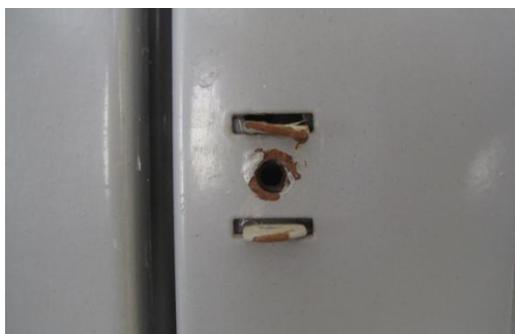
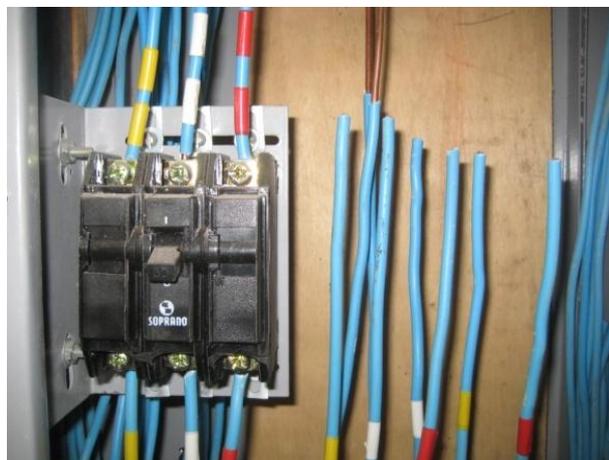
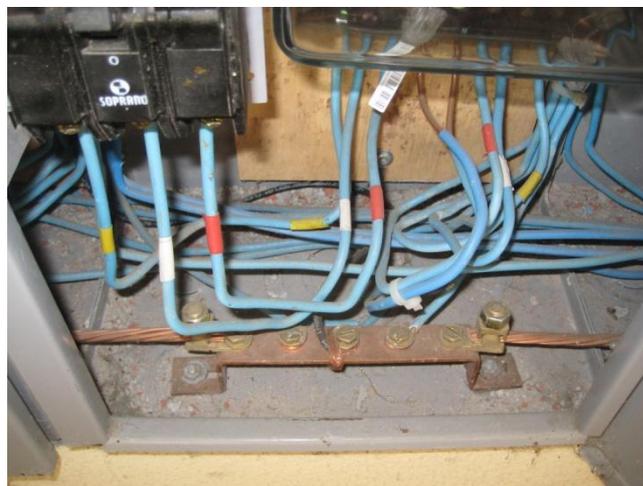
Figura 2 – Quadro de medição sem lacre da concessionária

Figura 3 – Condutores azuis utilizados como fase

- Os quadros dos medidores de energia estão com os lacres rompidos, permitindo o acesso interno aos medidores (passível de multa pela concessionária);
- Presença de condutores de cores não padronizadas para a entrada de energia (condutores azuis utilizados como fases);
- Restos de alvenaria no interior do quadro.

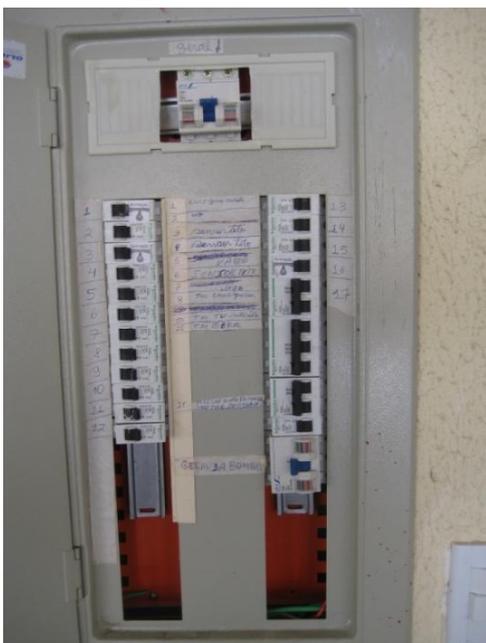
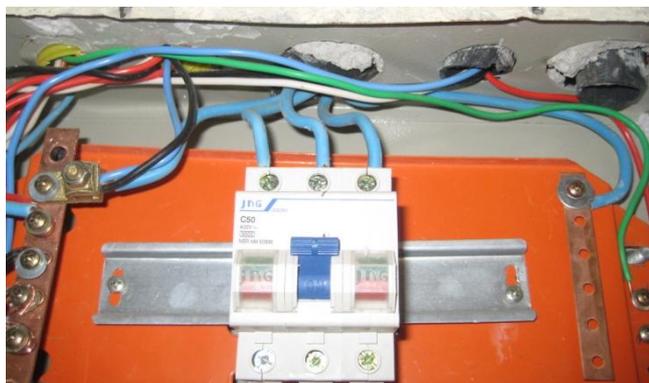
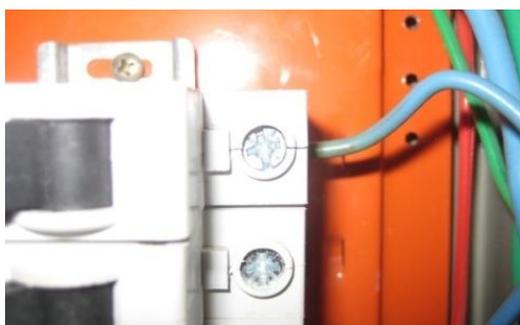
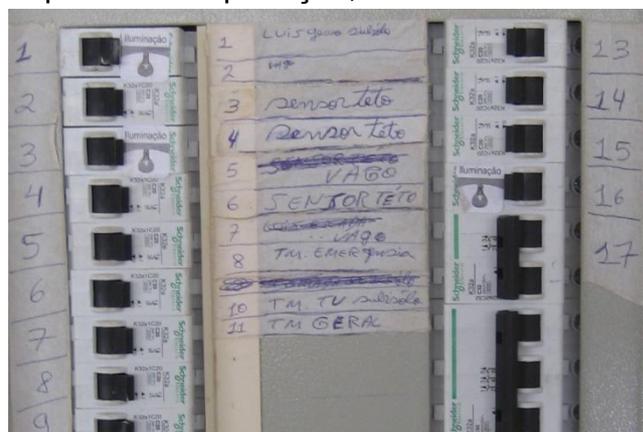
Figura 6 – Condutor azul claro nas fases

Figura 7 – Condutor danificado em conexão com disjuntor

- Existem acessos a partes vivas da instalação. O quadro não possui plaquetas de proteção no espelho para as partes energizadas;
- Existem condutores com a bitola incompatível com o dispositivo de proteção; Condutor de bitola 4 mm<sup>2</sup> protegido por disjuntor de 32 A. Condutor de bitola 6 mm<sup>2</sup> protegido por disjuntor de 50 A;
- Não há presença de dispositivos DR nos circuitos que necessitam (áreas úmidas);
- Os condutores não seguem o padrão de identificação de cores (condutor azul claro aplicado a fases);
- Há a presença de condutor danificado em conexão com disjuntor;
- Não há a identificação de todos os dispositivos de proteção;

Figura 8 - Falta de identificação dos dispositivos de proteção

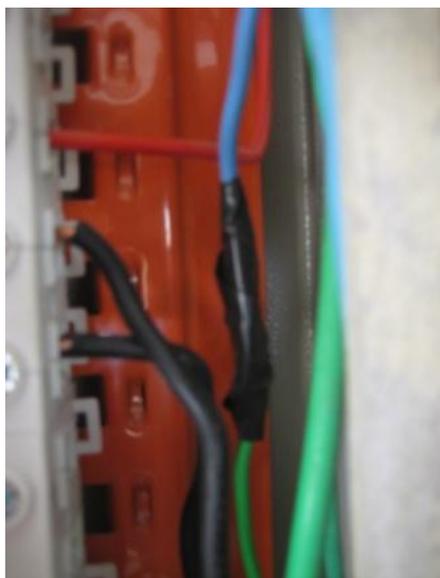
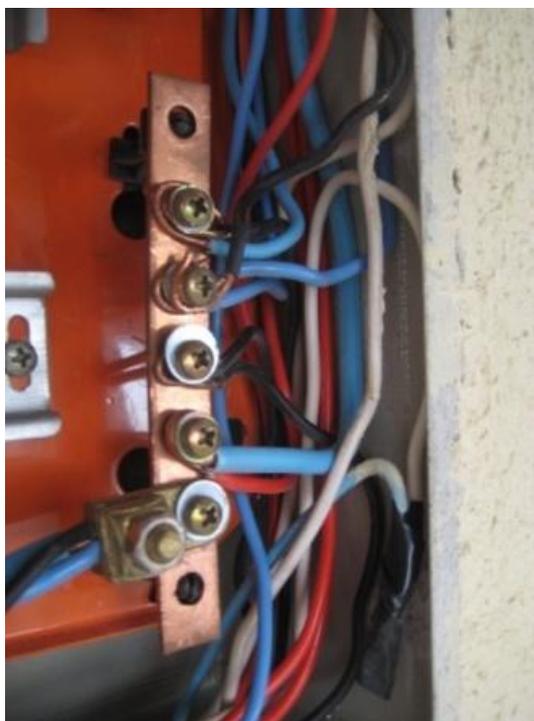
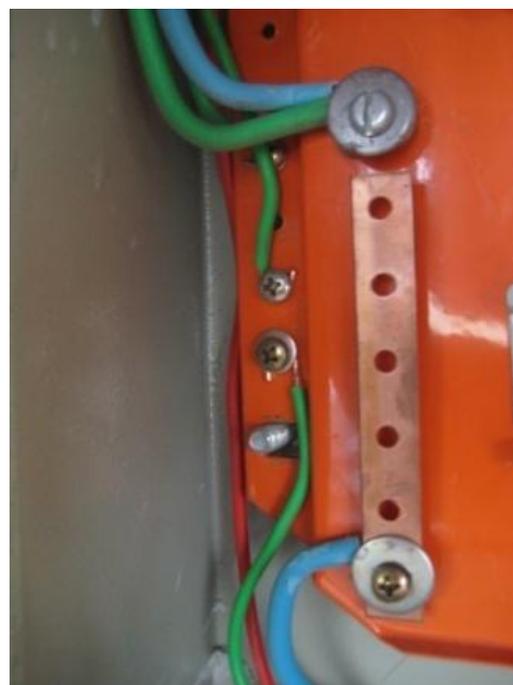
Figura 9 – Emenda de condutores de cores diferentes

- Presença de emenda entre dois condutores de cores diferentes (verde/azul);
- Os condutores não seguem o padrão de identificação de cores (condutor preto, vermelho e branco aplicado ao neutro);
- A barra de aterramento não é corretamente utilizada, sendo utilizada em alguns casos, de forma incorreta, a estrutura do quadro para tal, além de possuir conexão com condutores de cores diferentes de verde.

Figura 10 – Barra de neutro ligada de forma inadequada

Figura 11 – Barra de aterramento ligada de forma inadequada

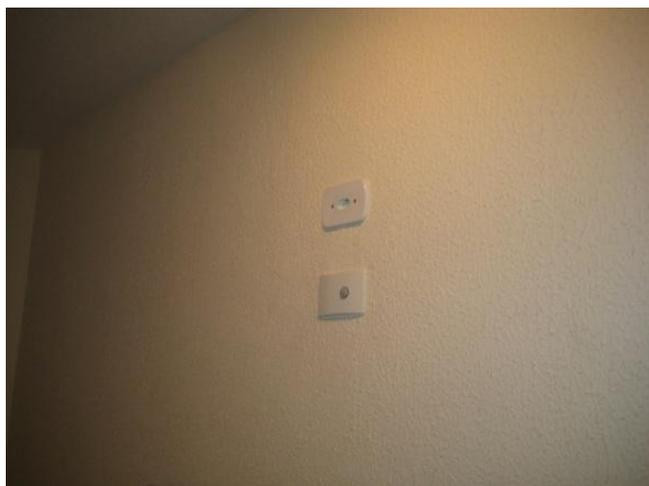
Figura 13 – Tomada alta em corredor

- Presença de tomada alta em corredor, dificultando sua utilização, aliada à falta de um número mínimo exigido de tomadas nos recintos (como exemplo, não há tomada no hall de entrada a 30 cm de altura, como exige a norma);

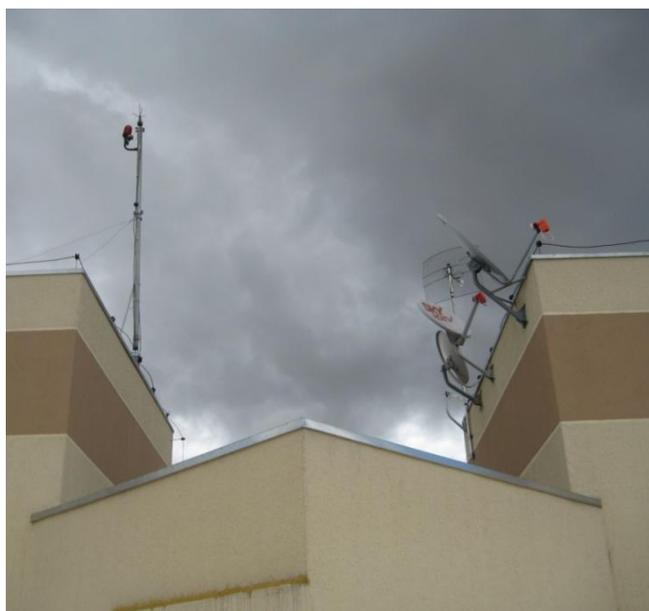
- O captor do tipo Franklin não oferece proteção as antenas próximas (altura insuficiente);

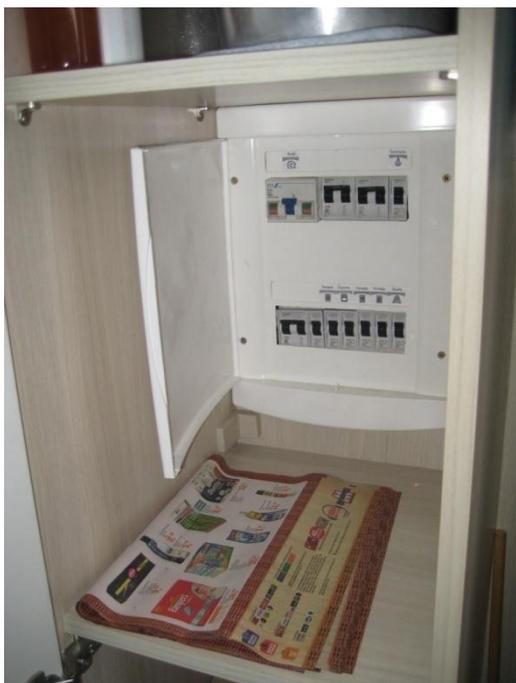
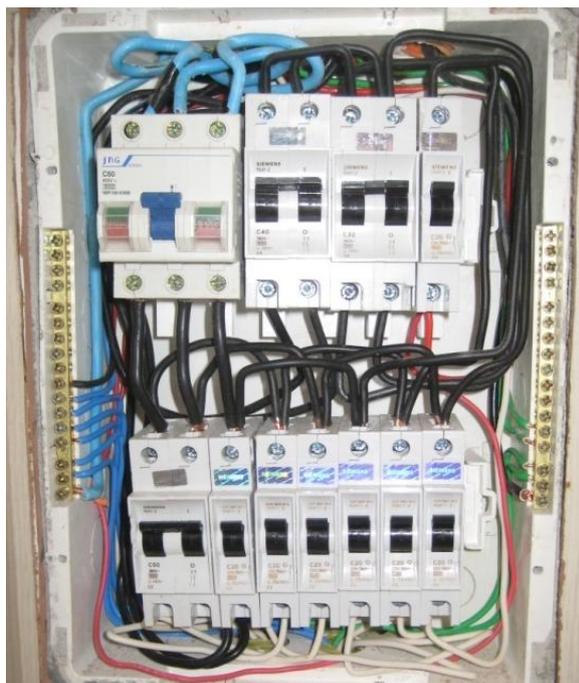
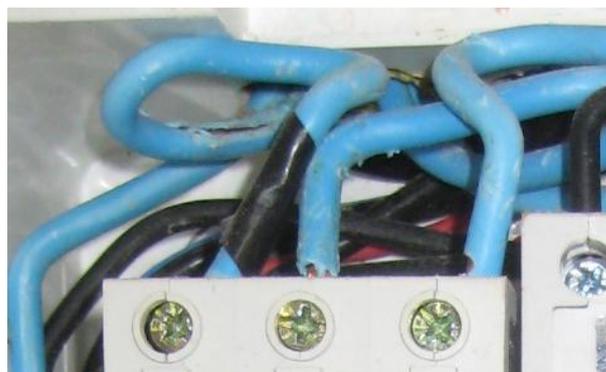
- Não existe espaço reserva para futura expansão da instalação;
- Existem condutores com a bitola incompatível com o dispositivo de proteção; Conductor de bitola 4 mm<sup>2</sup> protegido por disjuntor de 32 A e 40 A;
- Não existe DR nos circuitos que necessitam;
- O quadro encontra-se em local de difícil acesso, dentro de um armário;
- Não há a identificação de todos os dispositivos de proteção;
- Não existe barramento para interligação dos dispositivos de proteção;
- Os condutores não seguem o padrão de identificação de cores (condutor azul claro aplicado a fases).

Figura 17 - Conductor com isolamento danificado

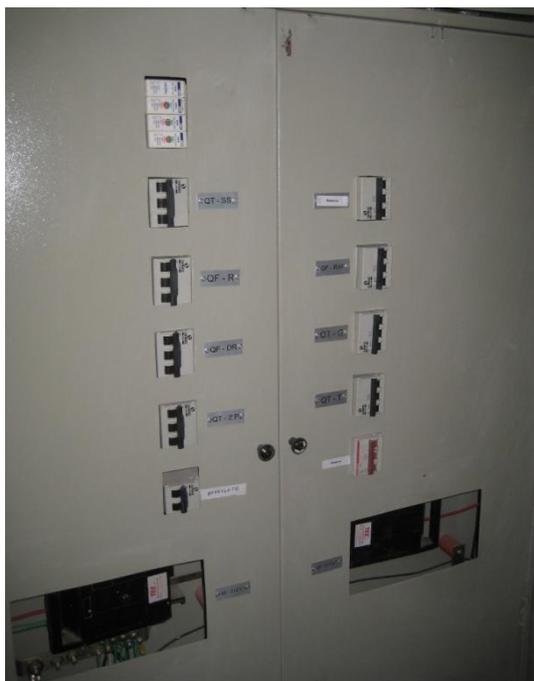
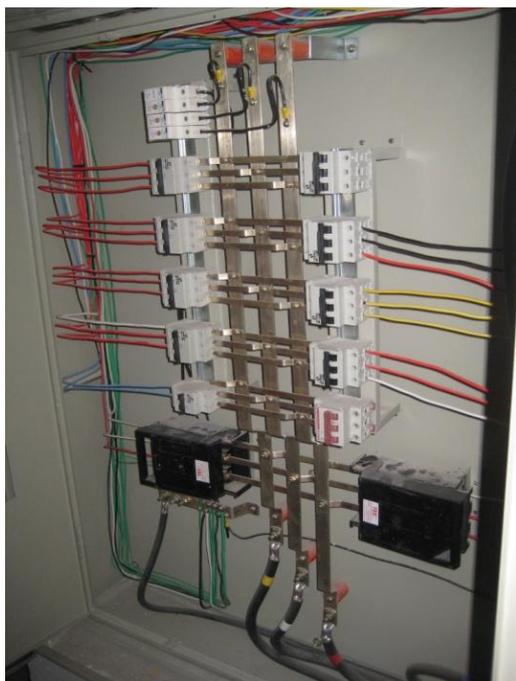
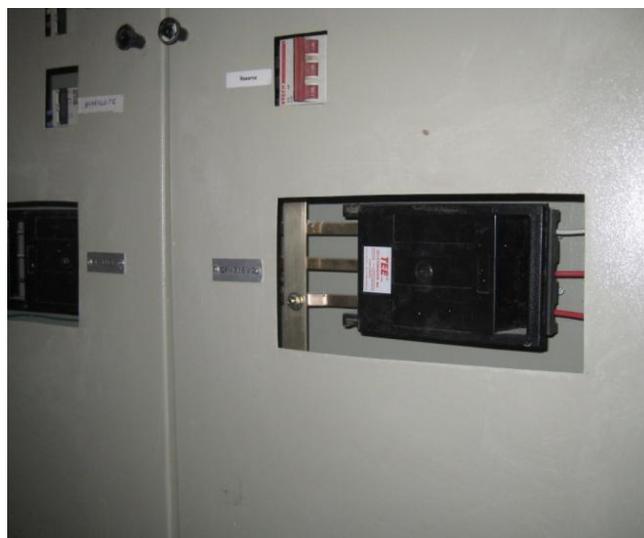
- Existem acessos a partes vivas da instalação. O quadro não possui plaquetas de proteção no espelho para as partes energizadas;
- Existem condutores com a bitola incompatível com o dispositivo de proteção; Conductor de bitola 6 mm<sup>2</sup> protegido por disjuntor de 40 A;
- Não há dispositivo DR (diferencial residual) para prevenção de eventuais choques elétricos;
- O barramento do quadro é de alumínio;

Figura 3 – Acesso às partes vivas no quadro

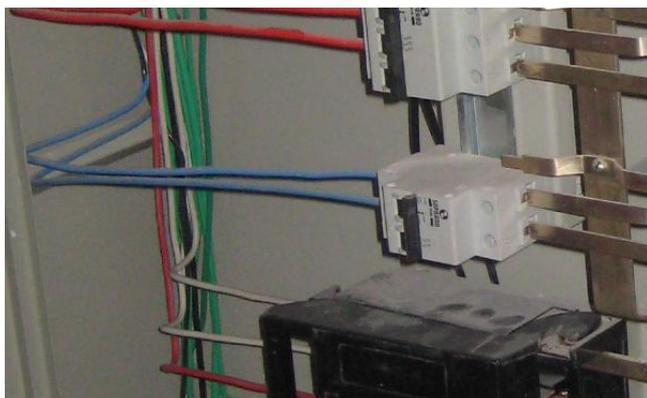
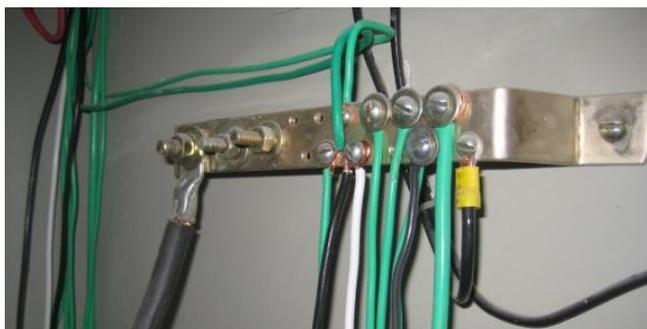
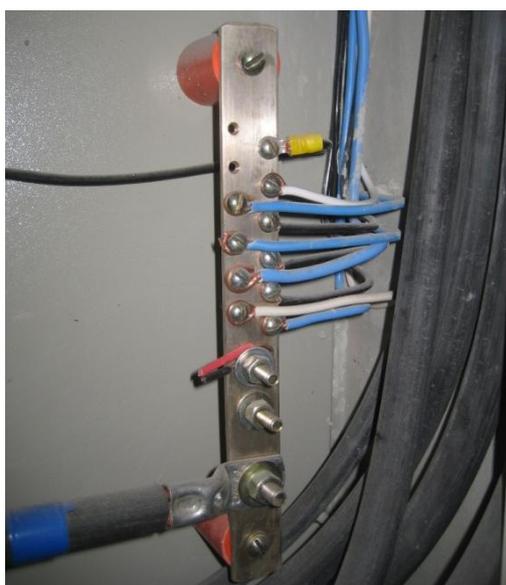
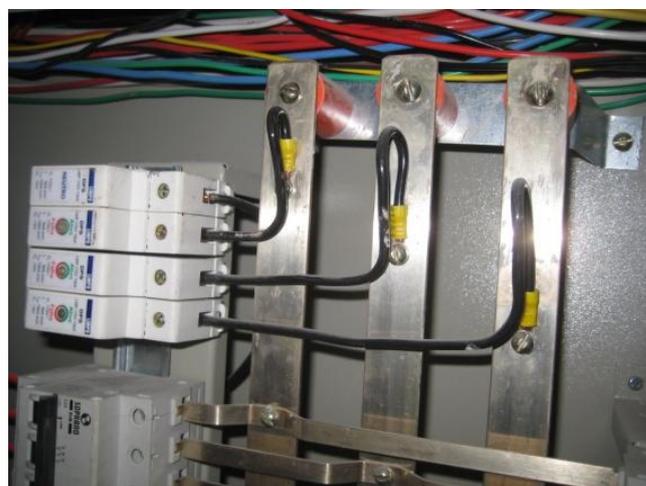
Figura 4 – Conductor azul claro utilizado a fase

- Os condutores não seguem o padrão de identificação de cores (conductor azul claro aplicado a fases, conductor branco e preto aplicado ao neutro e terra);
- A conexão dos dispositivos DPS com o barramento é realizada através de condutores flexíveis;

Figura 7 – Ligação de DPS com barramento

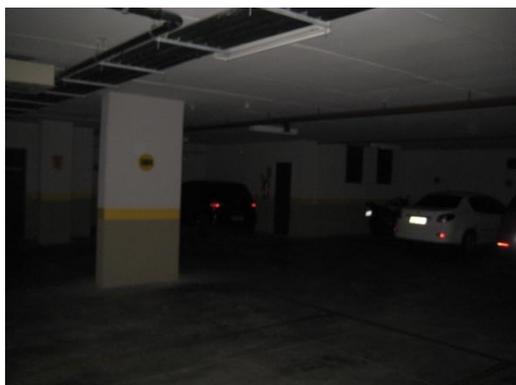
Figura 8 – Garagem sem presença de iluminação de emergência

- Presença insuficiente de luminárias de emergência no condomínio, em locais de grande importância, como na garagem;

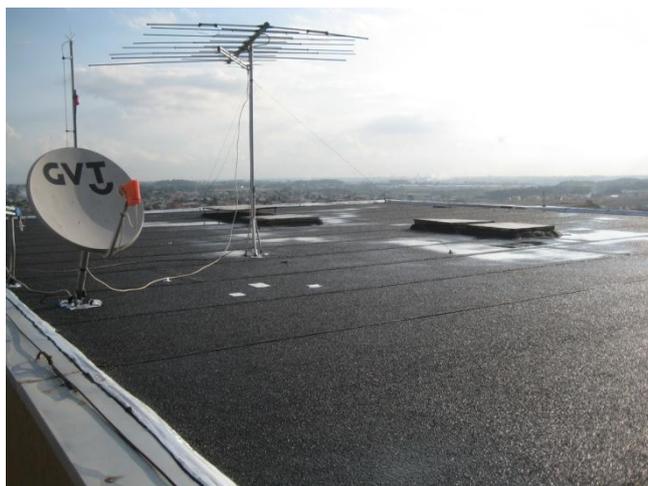
- O captor do tipo Franklin não oferece proteção as antenas próximas (altura insuficiente);

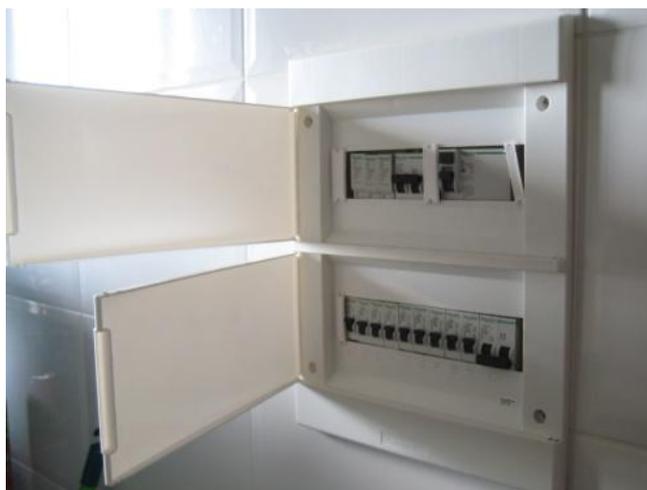
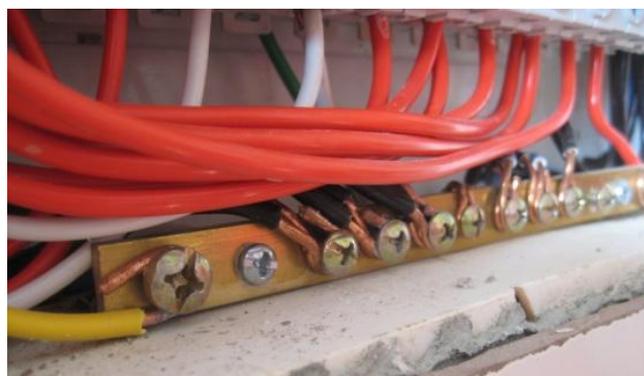
- Não existe espaço reserva para futura expansão da instalação;
- Existem condutores com a bitola incompatível com o dispositivo de proteção; Conductor de bitola 2,5 mm<sup>2</sup> protegido por disjuntor de 50 A e de 25 A. O circuito que alimenta todo o apartamento possui bitola 2,5mm<sup>2</sup>;
- Não há a identificação de todos os dispositivos de proteção;
- O barramento não está conectado com todos os disjuntores, sendo necessária uma complementação com condutores flexíveis;
- Os condutores não seguem o padrão de identificação de cores (conductor preto e amarelo aplicado ao neutro);

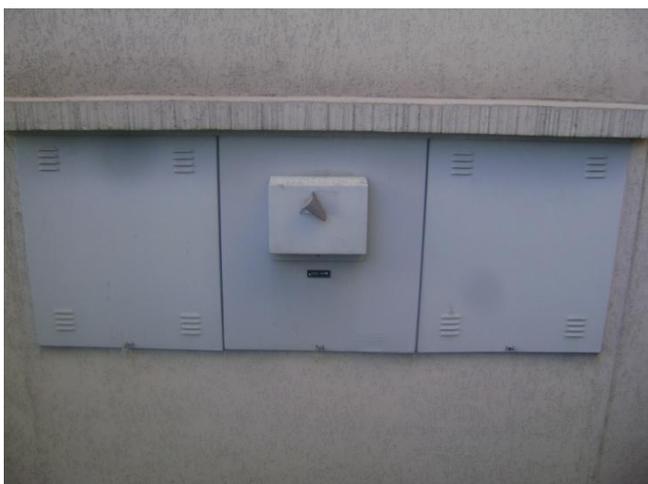
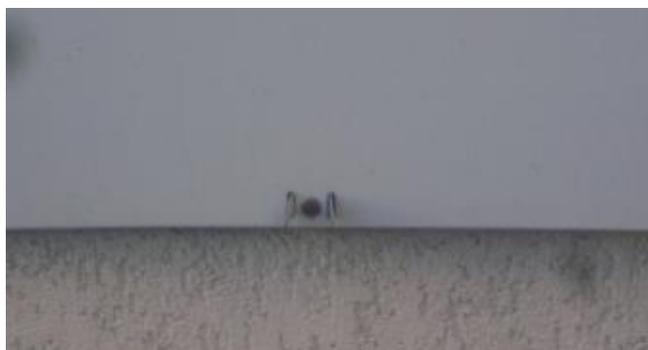
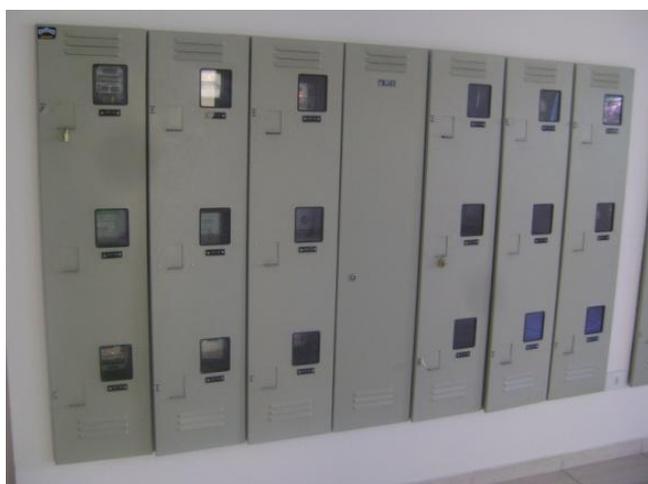
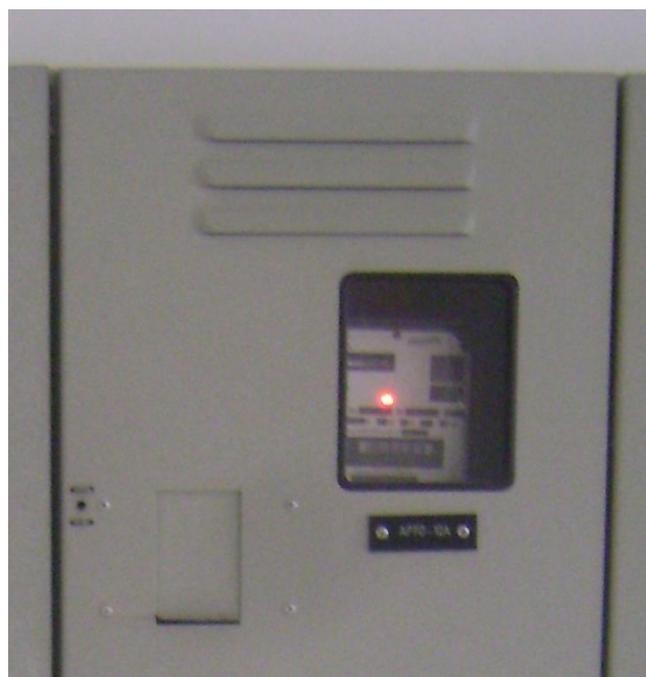
Figura 2 – Ausência do lacre COPEL

- Falta de lacre da concessionária na caixa de entrada geral de energia;
- Falta de lacre da concessionária nos centros de medição do pavimento térreo.

Figura 4 – Ausência do lacre COPEL

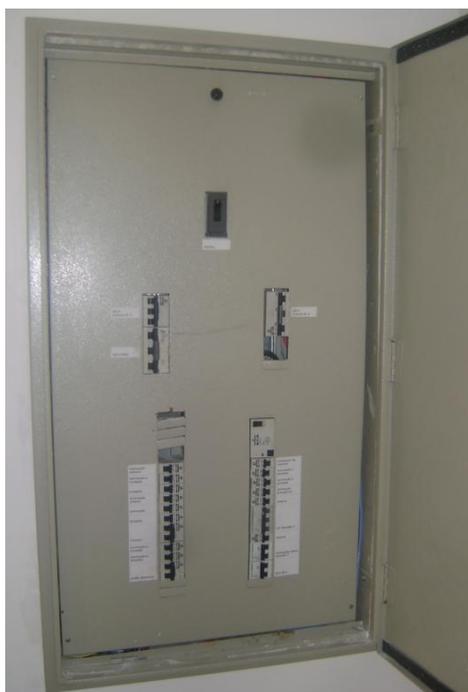
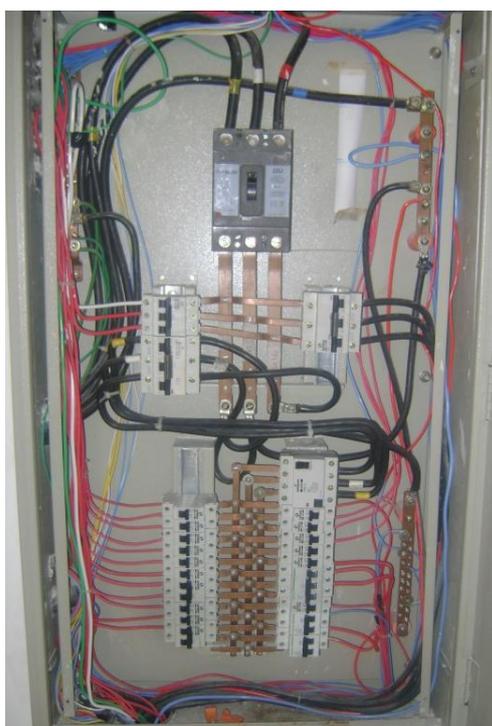
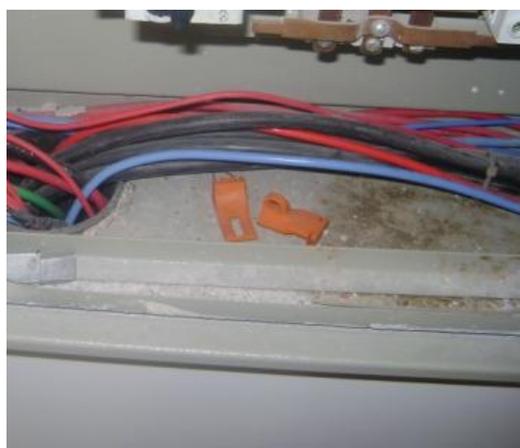
- Existem dispositivos estranhos à instalação no interior do quadro, que também se caracterizam como combustíveis;
- Existem condutores com a bitola incompatível com o dispositivo de proteção; Conductor de bitola 6 mm<sup>2</sup> protegido por disjuntor de 63 A, e condutor de bitola 4 mm<sup>2</sup> protegido por disjuntor de 32 A;
- Existem dispositivos de proteção interligados ao barramento principal através de condutores flexíveis (jumpers);

Figura 7 – Presença de dispositivos estranhos a instalação

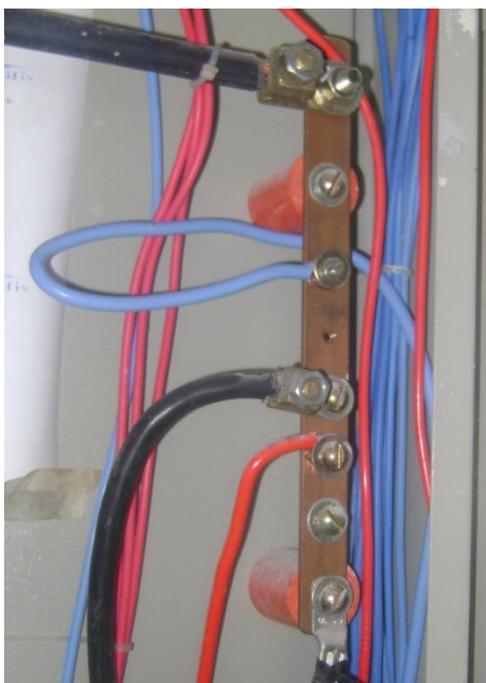
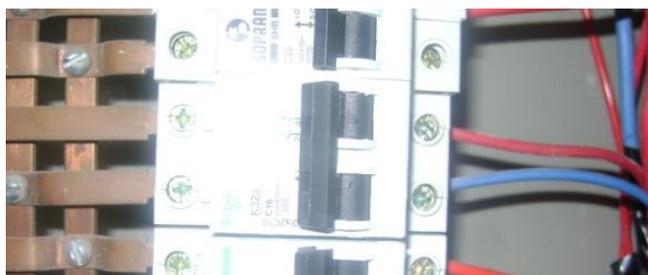
Figura 9 – Identificação de cores de condutor incorreta

- O critério de identificação por cores não está corretamente utilizado (condutor preto e vermelho sendo utilizados como neutro e condutor azul aplicado a fases);
- Condutores (inoperantes) chegam ao quadro externamente aos eletrodutos adequados.

Figura 10 – Identificação de cores de condutor incorreta

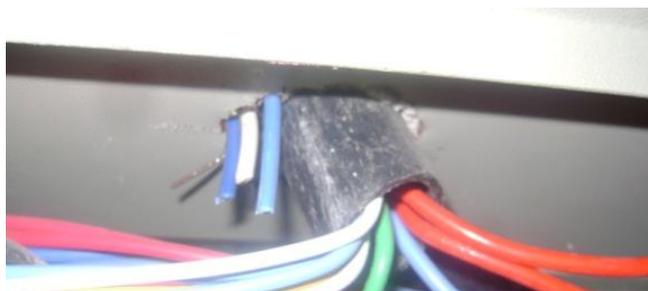
Figura 11 – Condutores inoperantes

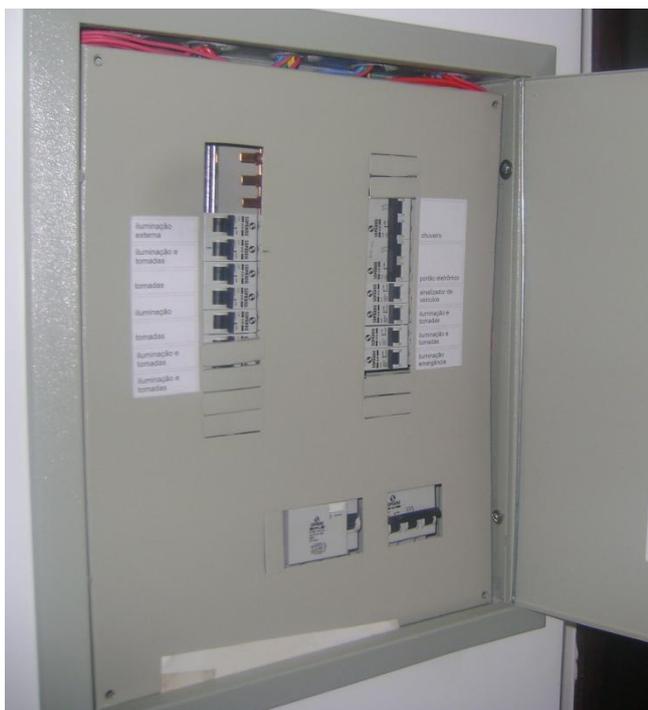
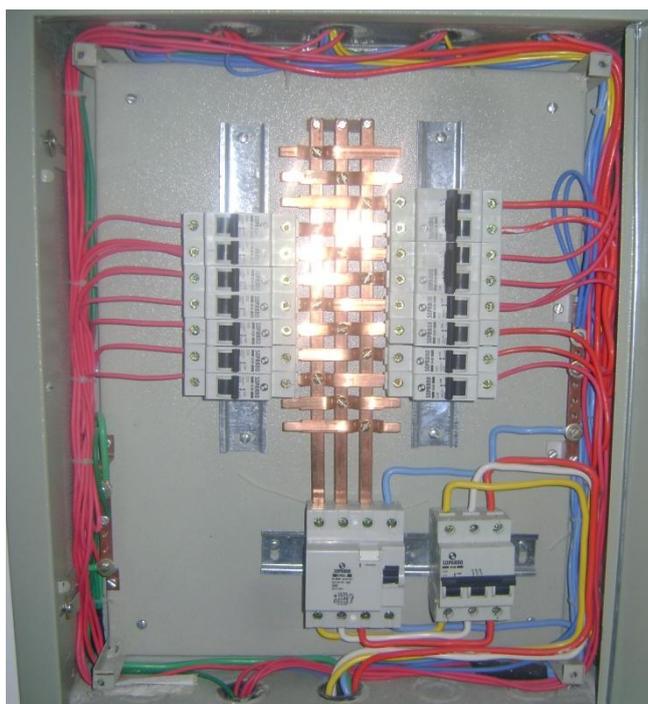
Figura 12 – Quadro de distribuição do salão de festas

Figura 13 – Quadro de distribuição do salão de festas sem espelho

- O espelho de proteção do quadro não está devidamente fixado aos chassis (ausência dos parafusos);
- Existem plaquetas protetoras contra partes vivas que impede o movimento de secionamento do disjuntor;
- Existe acesso a partes vivas da instalação (barramento).

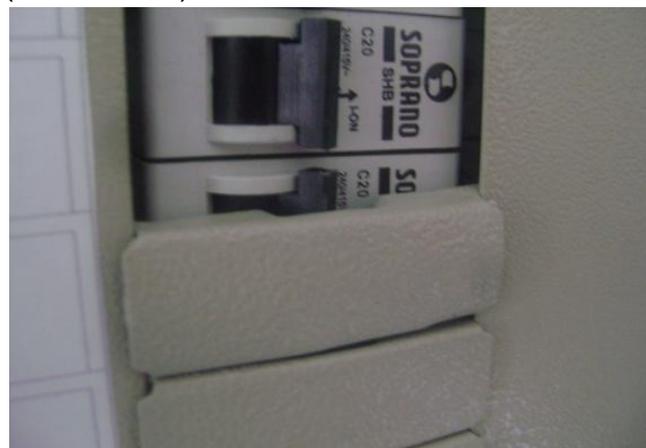
Figura 14 – Plaqueta impedindo atuação do disjuntor

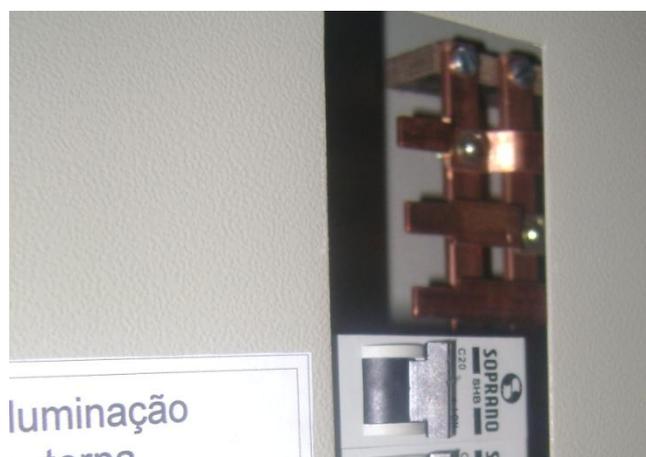
Figura 15 – Acesso a partes vivas

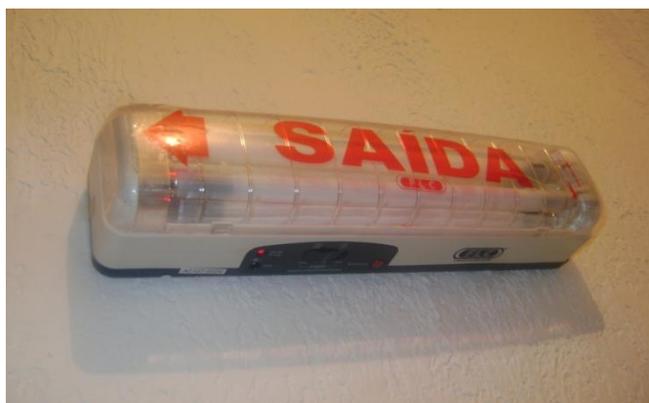
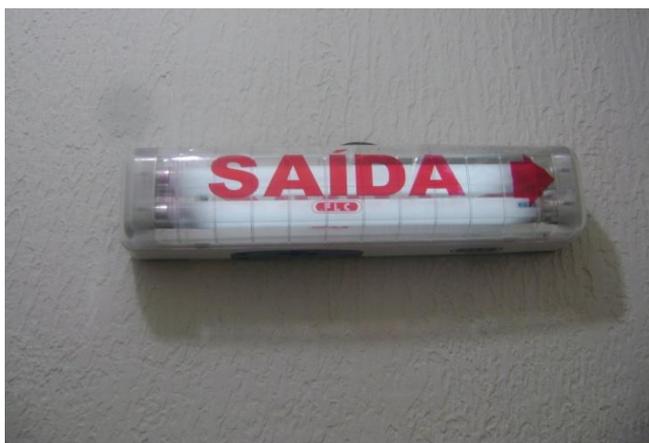
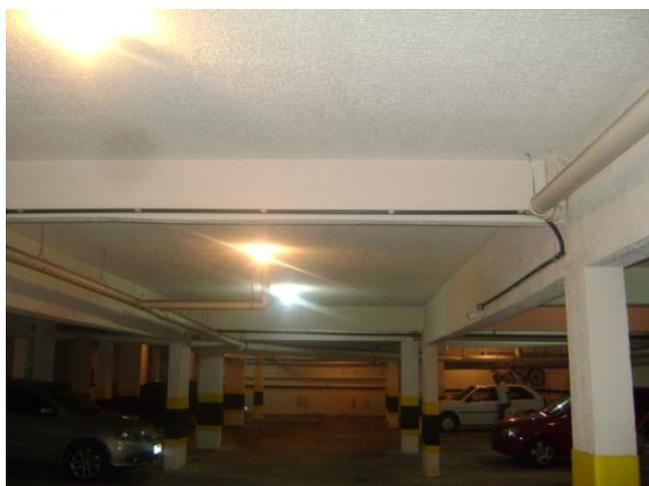
Figura 16 – Iluminação de emergência

Figura 17 – Iluminação de emergência operante

Figura 18 – Garagem sem presença de iluminação de emergência

- Presença insuficiente de luminárias de emergência no condomínio, em locais de grande importância, como na garagem.

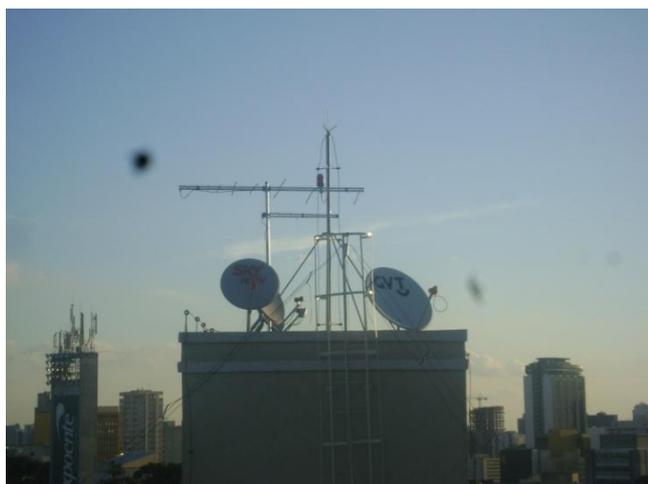
Figura 19 – Captor do SPDA

- O captor do tipo Franklin não oferece proteção as antenas próximas (altura insuficiente);
- Não há a proteção de borda para o SPDA Sistema de proteção contra descargas atmosféricas) no pavimento do captor Franklin;
- Não a caixas de inspeção no subsolo para efetuar a medição da resistência de aterramento do SPDA.

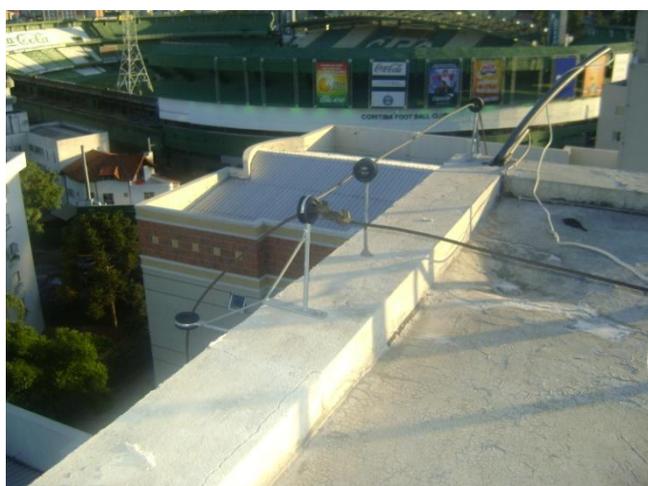
Figura 20 – Ausência da proteção de borda

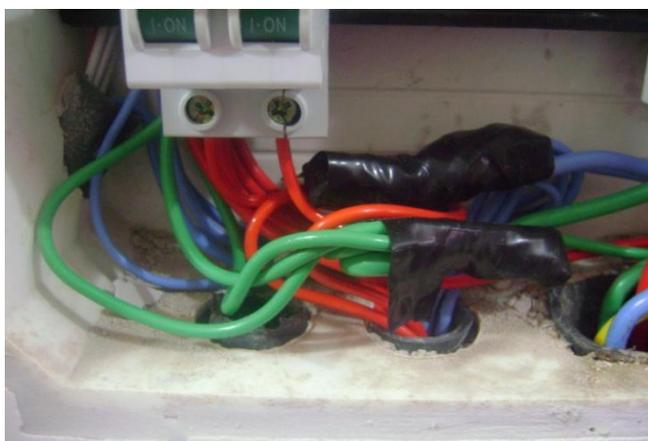
Figura 22 – Emenda entre condutores neutro e entre condutores terra

- Existem condutores com a bitola incompatível com o dispositivo de proteção; Conductor de bitola 6 mm<sup>2</sup> protegido por disjuntor de 50 A, e condutor de bitola 4 mm<sup>2</sup> protegido por disjuntor de 32 A;
- Não há a identificação de todos os dispositivos de proteção;
- Não existe barra de aterramento e barra de neutro no quadro; todos os condutores estão interligados entre emendas;
- Existem condutores danificados (isolação deteriorada por superaquecimento).

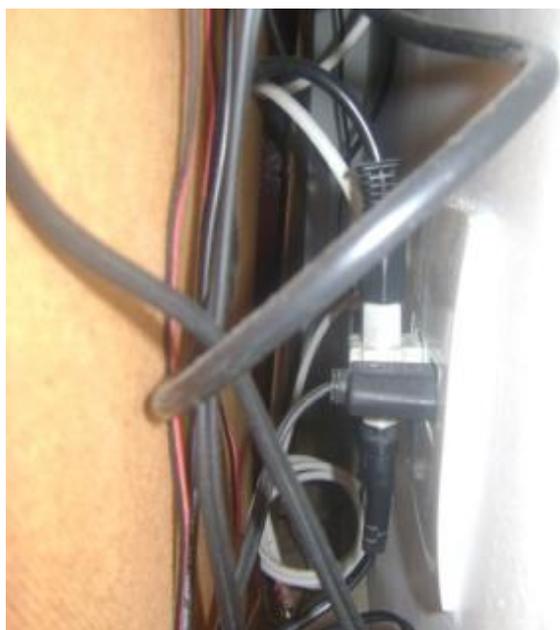
Figura 24 – Tomada em sala de estar

- Existe a necessidade de instalação de mais tomadas em alguns recintos (uso de benjamins);
- O chuveiro elétrico não se encontra aterrado.

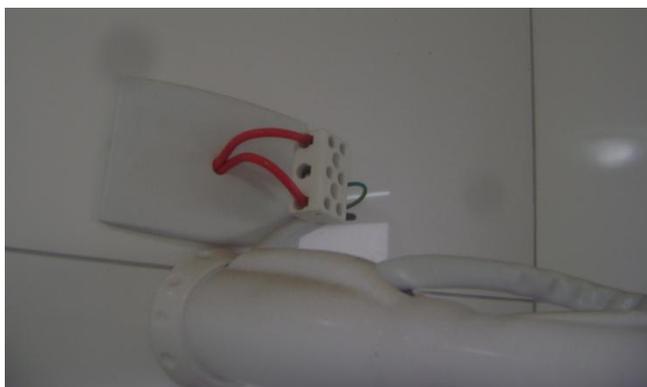
Figura 25 – Ausência do aterramento no chuveiro

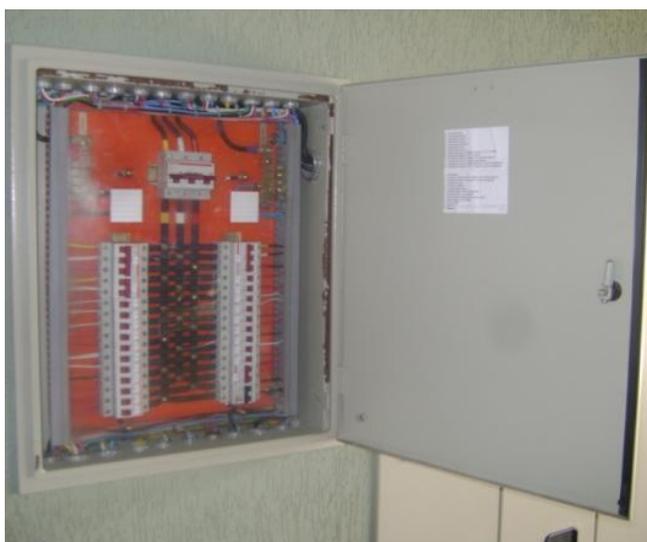
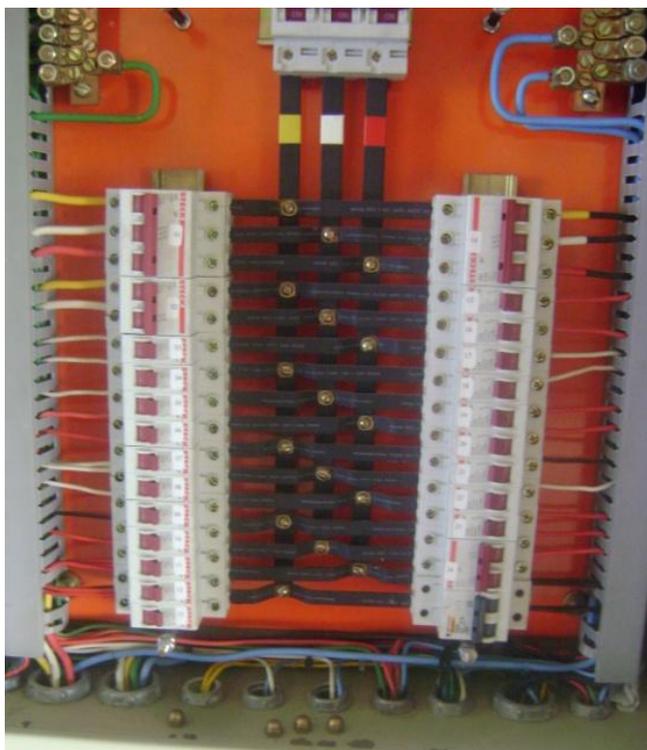
Figura 1 – Vista geral do quadro de distribuição do condomínio

Figura 2 – Interior do quadro de distribuição do condomínio

- Presença de material combustível (papel) no interior do quadro;
- Existem condutores com a bitola incompatível com o dispositivo de proteção; Conductor de bitola 6 mm<sup>2</sup> protegido por disjuntor de 50 A, e condutor de bitola 2,5 mm<sup>2</sup> protegido por disjuntor de 25 A;
- Não existem dispositivos DR nos circuitos que necessitam (áreas úmidas);

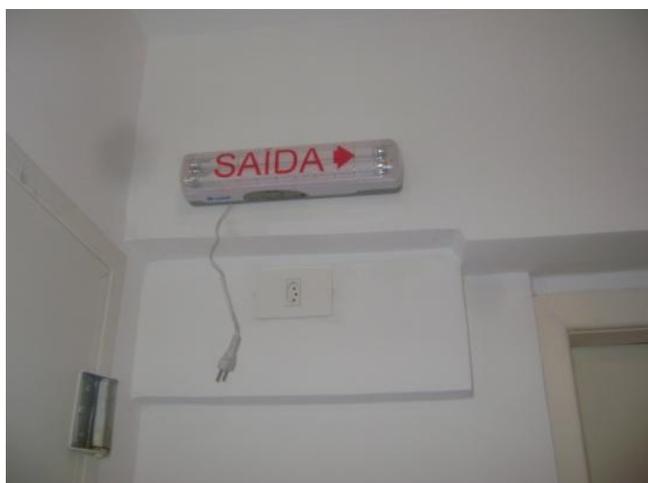
Figura 4 – Luminária de emergência inoperante no subsolo (próximo ao elevador)

- Presença suficiente de luminárias de emergência nos ambientes necessários, porém alguns equipamentos não estão funcionando, nas escadarias e no subsolo, próximo ao elevador;

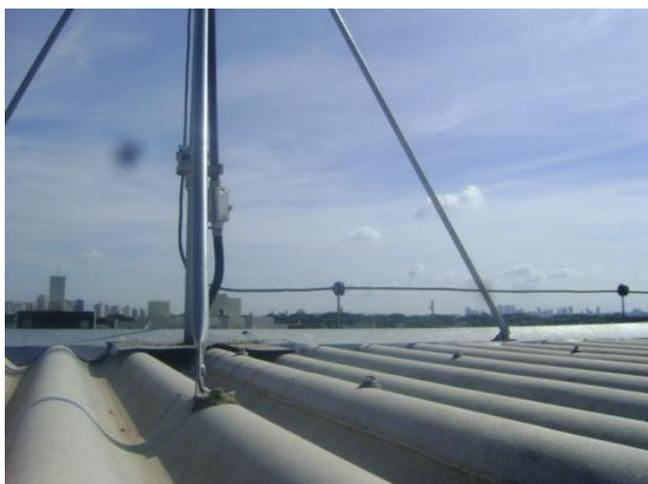
Figura 5 – Ligação do captor Franklin à única descida do SPDA

- Falta de proteção de borda no edifício;
- Número de descidas insuficientes, sendo encontrada apenas uma descida;
- Caixas de medição da resistência de aterramento enterradas no solo, não sendo possível realizar as medições periodicamente;

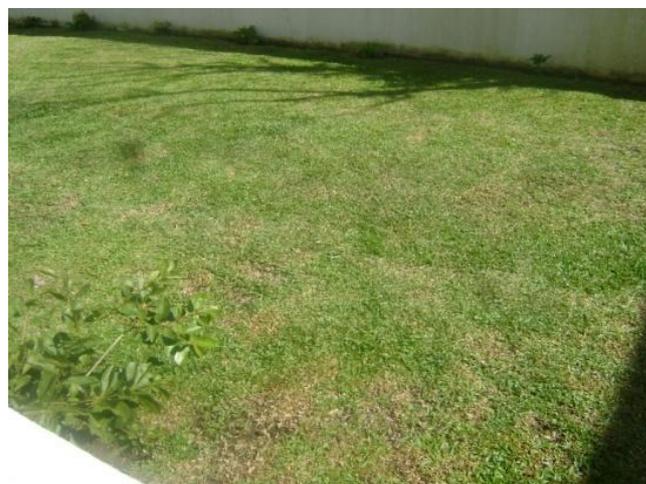
Figura 7 – Caixas de medição de resistência de aterramento enterradas no solo

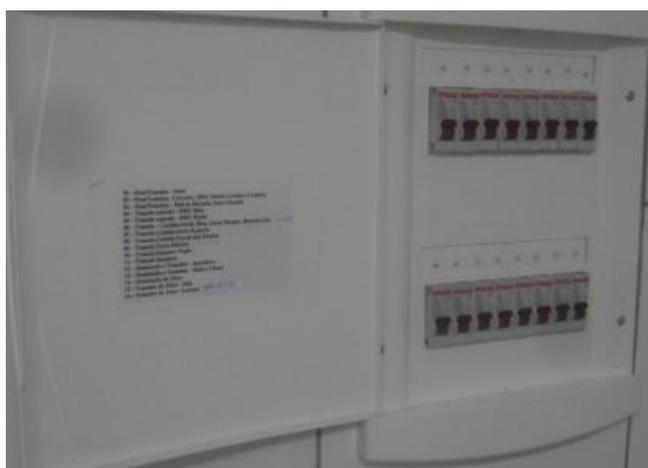
Figura 8 – Vista geral do quadro de distribuição do apartamento

- Não existe dispositivo de seccionamento/proteção geral no quadro;
- Não existe espaço reserva para futura expansão da instalação;
- Não há dispositivo DR (diferencial residual) para prevenção de eventuais choques elétricos;
- O quadro não está em um local de fácil acesso (localiza-se atrás da porta da cozinha);
- Existe condutor que não segue o padrão de identificação de cores (condutor verde aplicado no neutro);

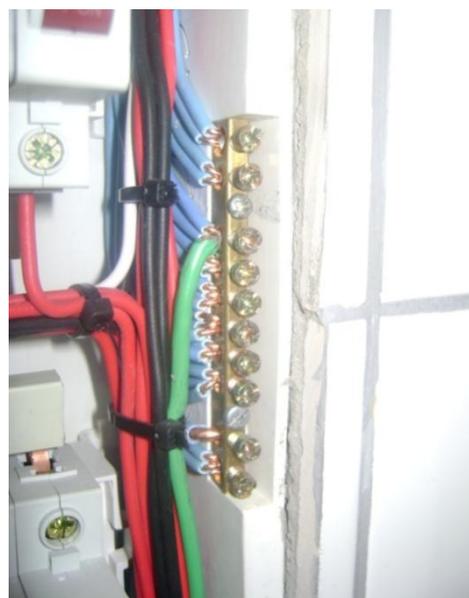
Figura 10 – Barra de neutro do quadro de distribuição do apartamento

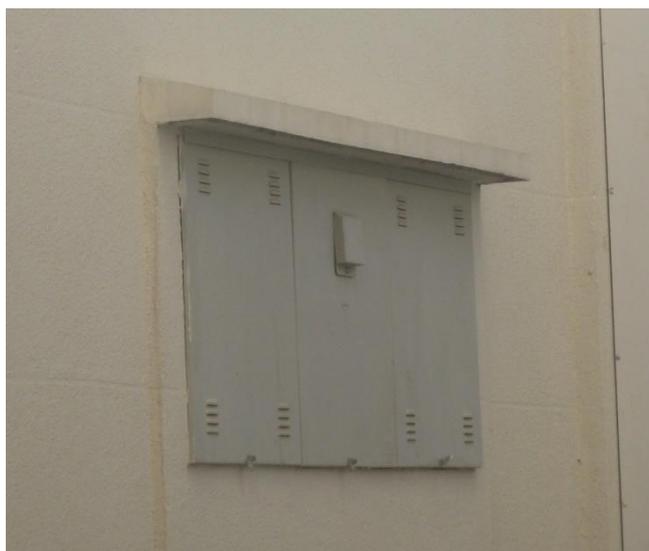
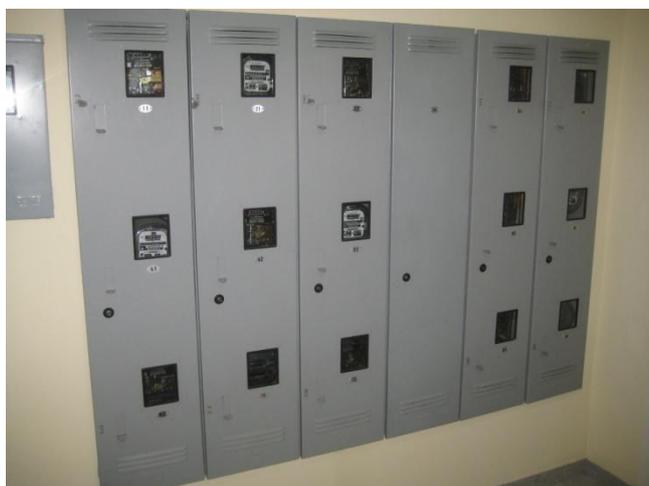
Figura 3 - Quadro da entrada de serviço

- Não foi detectada a presença do DPS – Dispositivo de proteção contra surto;
- Existem medidores que estão sem os lacres da COPEL, permitindo o acesso interno (passível de multa pela concessionária).

Figura 2 – Centro de medição
