UNIVERSIDADE TECNOLÓGICA FEDERAL DO PARANÁ  
DEPARTAMENTO ACADÊMICO DE ELETROTÉCNICA  
CURSO DE ENGENHARIA INDUSTRIAL ELÉTRICA ÊNFASE ELETROTÉCNICA

**ANÁLISE DOS REQUISITOS NORMATIVOS DAS INSTALAÇÕES ELÉTRICAS  
EM CONDOMÍNIOS RESIDENCIAIS CONSTRUÍDOS NO PERÍODO DE 2002 A  
2012**

TRABALHO DE CONCLUSÃO DE CURSO

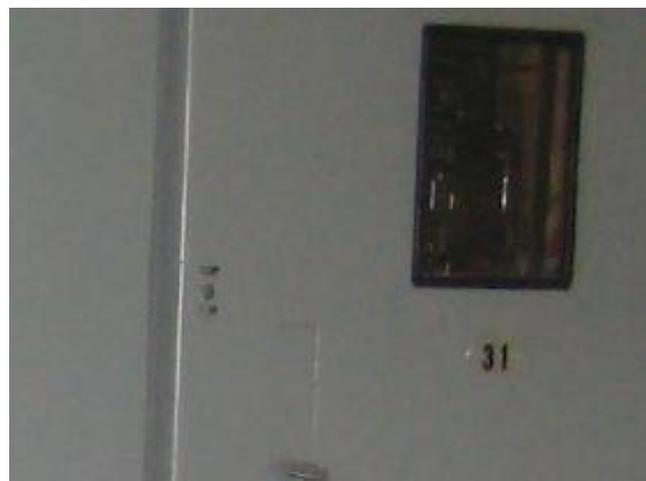
- Não foi detectada a presença do DPS – Dispositivo de proteção contra surto;
- Existem medidores que estão sem os lacres da COPEL, permitindo o acesso interno (passível de multa pela concessionária).

Figura 3 – Ausência do lacre COPEL

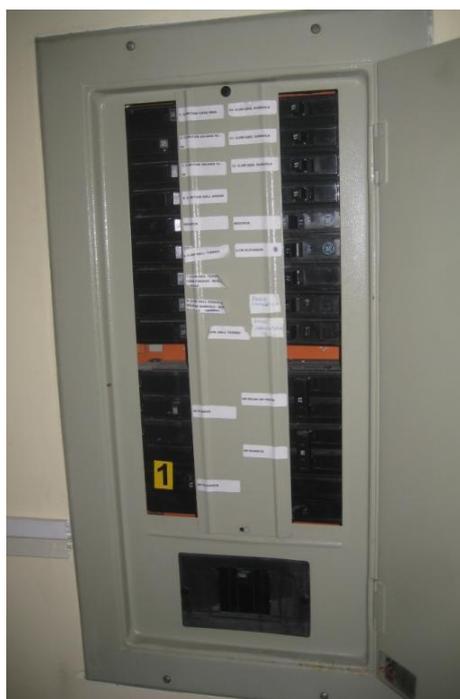
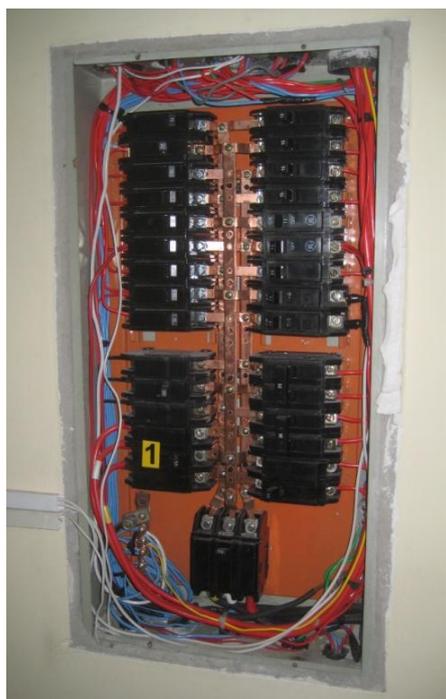
Figura 2 – Quadro de distribuição do condomínio

Figura 3 – Quadro de distribuição do condomínio sem espelho

- Os dispositivos de proteção não são adequados; pois estes seguem o padrão ANSI, não sendo aceito na norma de disjuntores residenciais desde 2006;
- Existe acesso a partes vivas da instalação (barramento);
- Existem condutores com a bitola incompatível com o dispositivo de proteção; Conductor de bitola 1,5 mm<sup>2</sup> protegido por disjuntor de 20 A e condutor de bitola 4 mm<sup>2</sup> protegido por disjuntor de 35 A;

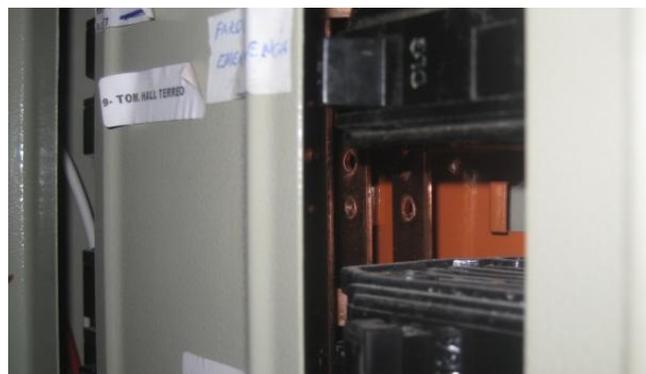
Figura 4 – Acesso ao barramento principal

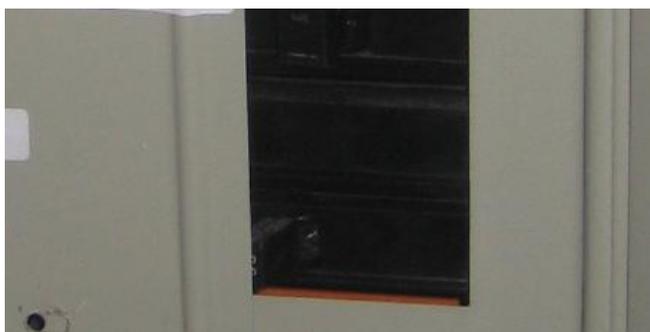
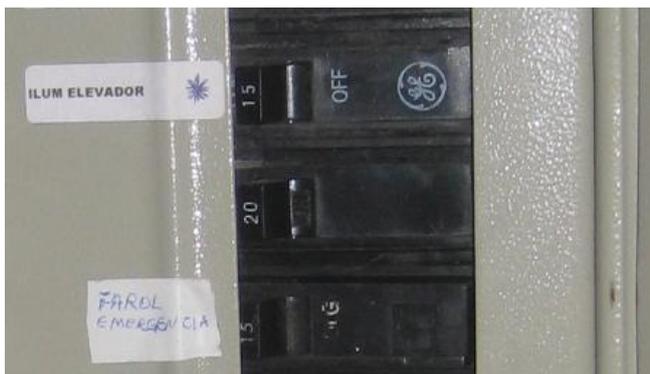
Figura 5 – Dispositivo de proteção sem identificação

Figura 6 – Dispositivo de proteção sem identificação

- Não existe identificação em alguns dispositivos de proteção, impossibilitando saber a qual circuito pertence;
- Existem condutores que não seguem o padrão de identificação de cores (condutor branco e amarelo ao invés do azul claro aplicado no neutro);
- No interior do quadro, há emenda que não segue o padrão das cores, e ainda, possível desvio de função dos condutores;
- No interior do quadro, existe condutor inoperante;
- Existem circuitos que não estão locados corretamente nos eletrodutos previstos para a instalação como um todo (existência de rabichos derivante do quadro).

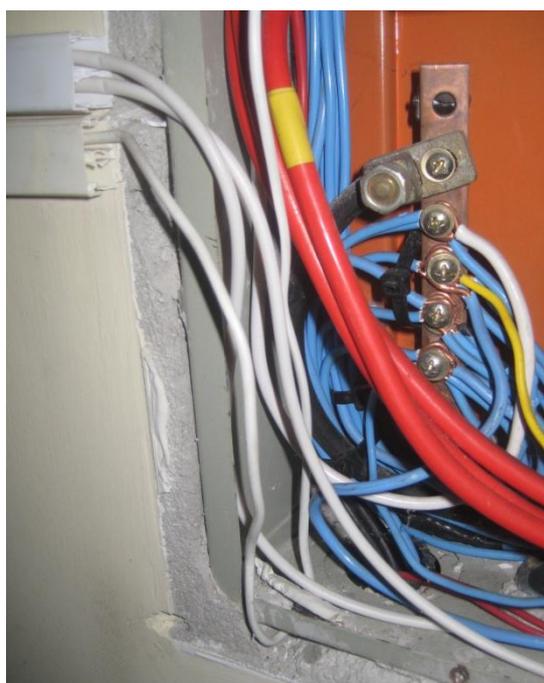
Figura 7 – Identificação de cores de condutor incorreta

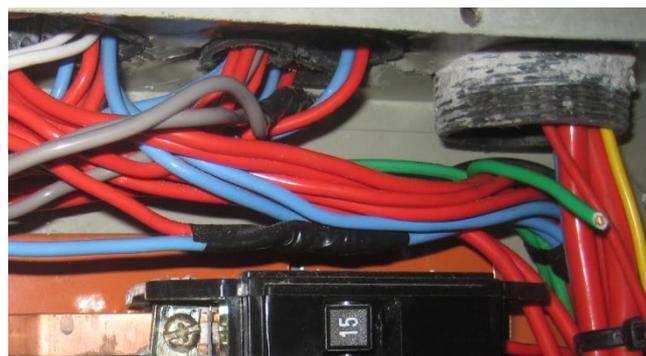
Figura 8 – Emenda inadequada e condutor inoperante

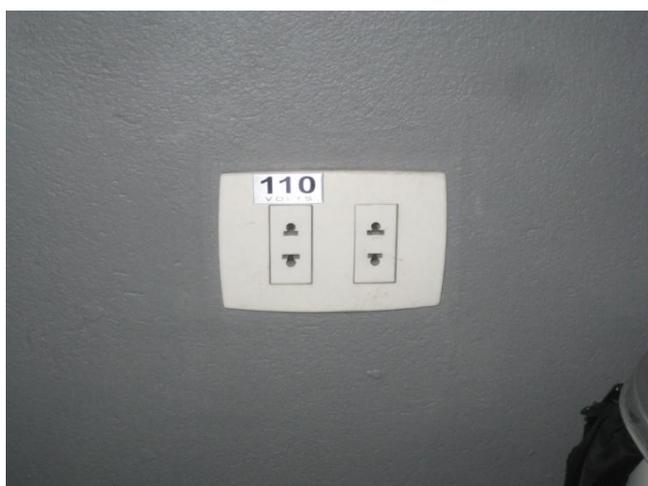
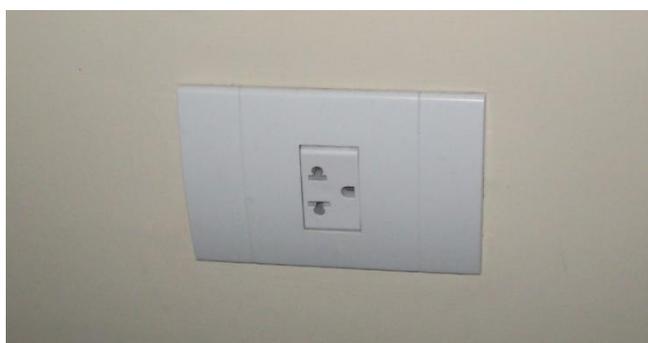
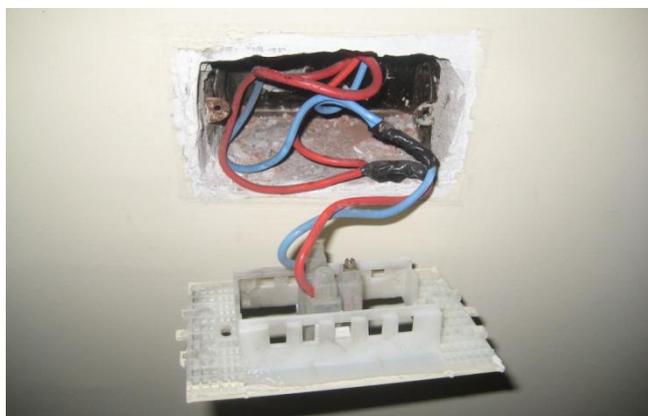
Figura 9 – Tomada da garagem

Figura 10 – Tomada com suposto aterramento

Figura 11 – Tomada aberta

- Não existe condutor terra em todas as tomadas.

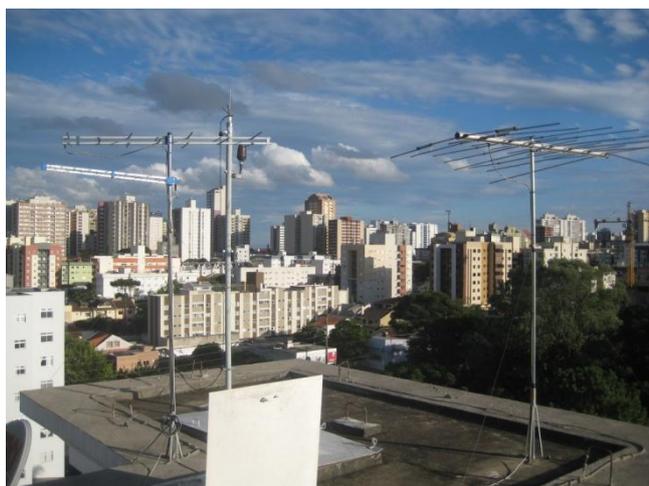
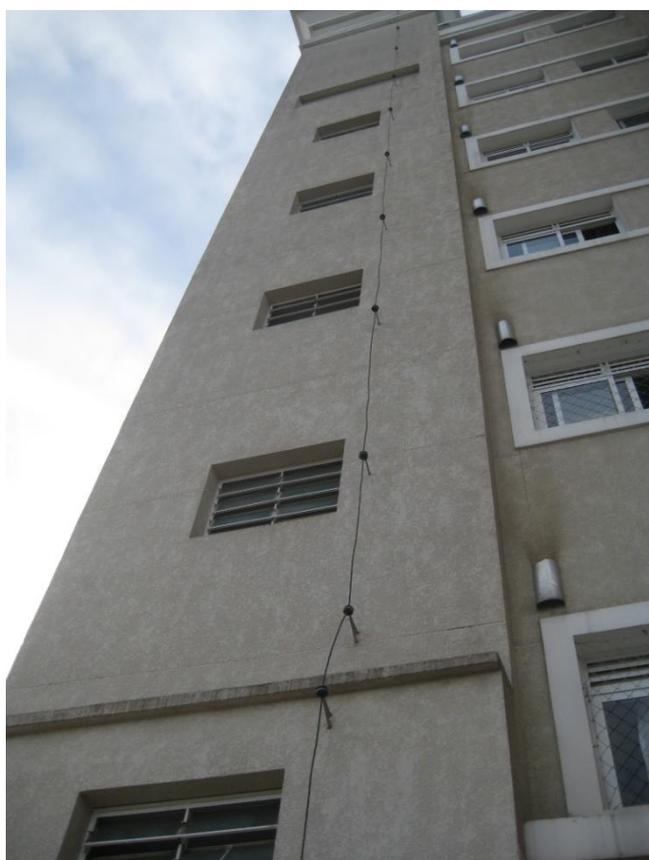
Figura 12 – Captor do SPDA

Figura 13 – Descida do SPDA

- O captor do tipo Franklin não oferece proteção as antenas próximas (altura insuficiente);
- O SPDA (sistema de proteção contra descargas atmosféricas) possui somente 1 cabo de descida; quantidade insuficiente para o perímetro da edificação;
- No SPDA, não existe a presença do anel intermediário – Obrigatório a cada 20 metros de altura da edificação;

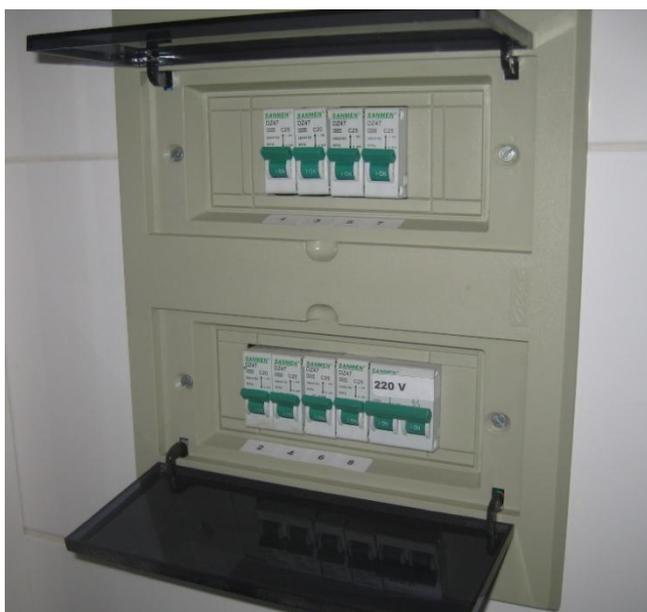
Figura 16 – Vista do quadro

- O quadro de distribuição do apartamento não contém disjuntor para a proteção e seccionamento geral;
- Existem condutores com a bitola incompatível com o dispositivo de proteção; Conductor de bitola 2,5 mm<sup>2</sup> protegido por disjuntor de 25 A;
- Não há dispositivo DR (diferencial residual) para a proteção contra choques elétricos nos circuitos de áreas molhadas;
- O quadro do apartamento não está localizado em um fácil acesso (atrás de porta corrediça);
- Não existe barramento principal para efetuar a interligação dos dispositivos de proteção;

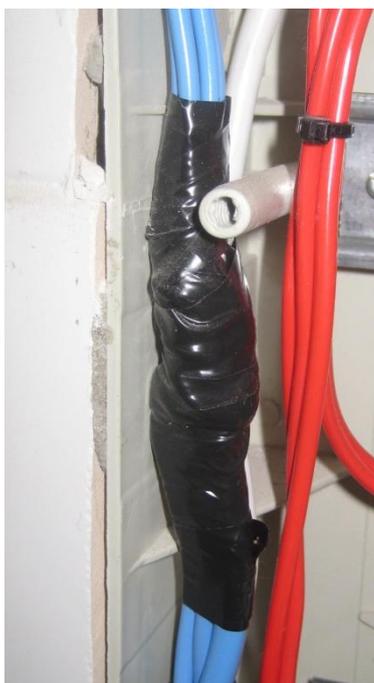
Figura 18 – Emenda entre condutores neutro

- Não existe barra de aterramento e barra de neutro no quadro; todos os condutores estão interligados entre emendas;

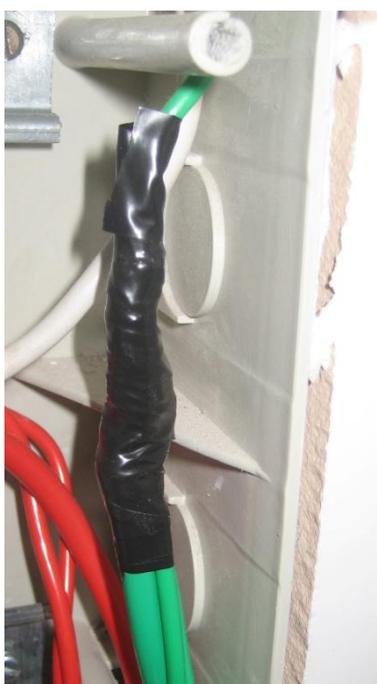
Figura 19 – Emenda entre condutores terra

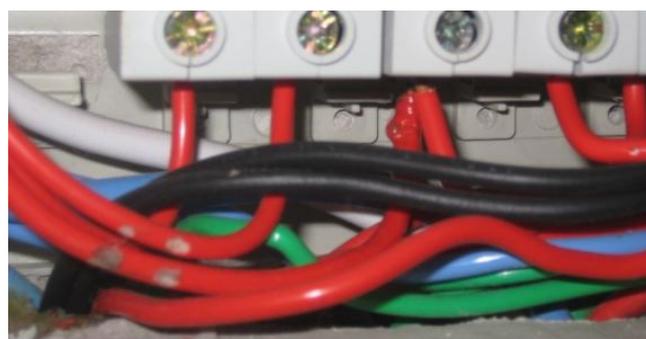
- Existe condutor danificado (isolação deteriorada por superaquecimento).

Figura 21 – Condutores com isolação danificada

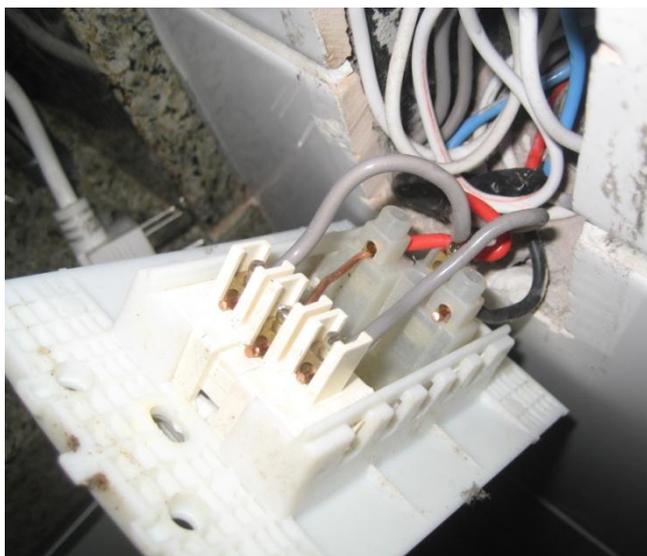
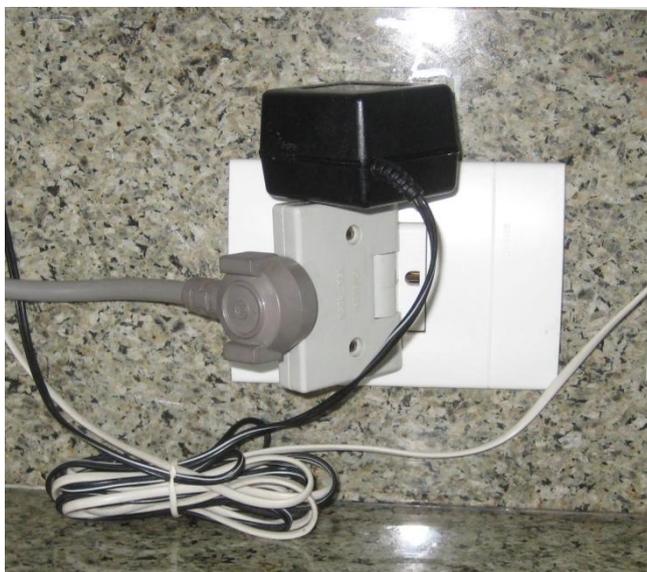
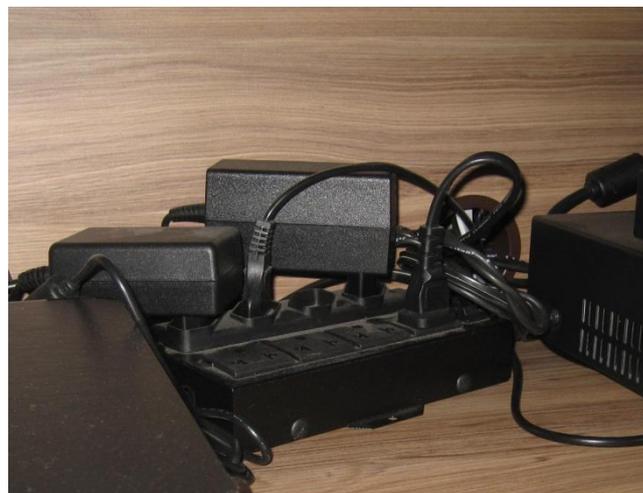
Figura 22 – Tomada e interruptor da cozinha

- Não existe condutor terra em todas as tomadas;
- Para a cozinha, o circuito de tomada geral é o mesmo para a iluminação;
- Existe condutor que não segue o padrão de identificação de cores (condutor preto aplicado ao neutro);
- Existe a necessidade de instalação de mais tomadas na cozinha e sala (uso de benjamins e régua).

Figura 23 – Tomada na cozinha

Figura 24 – Tomada na sala

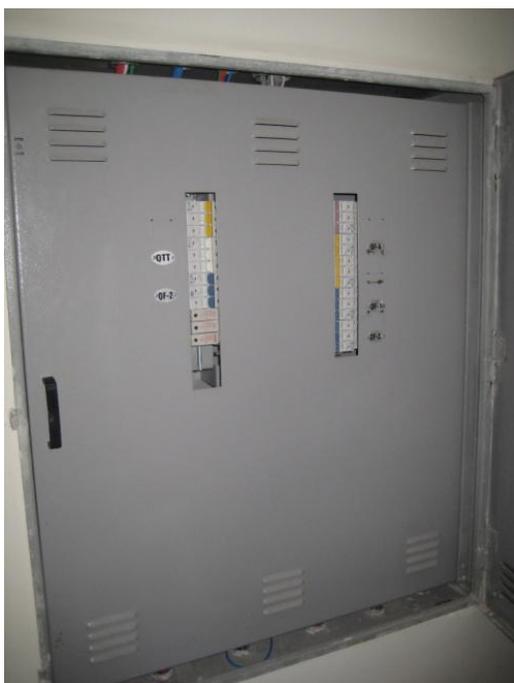
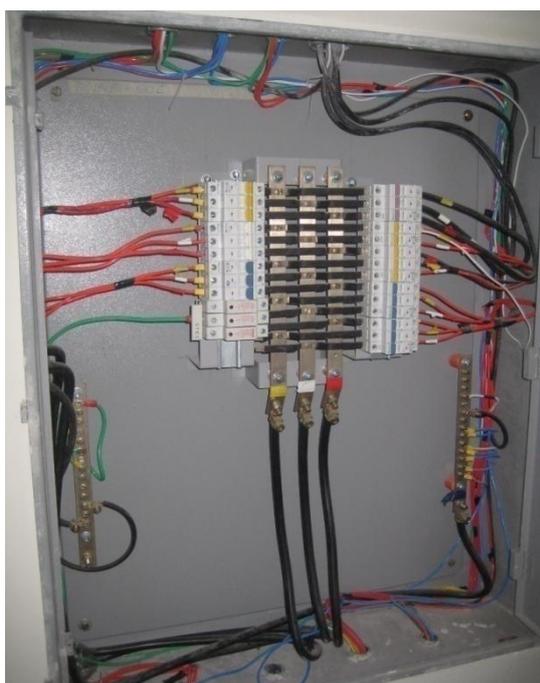
Figura 1 – Vista geral do quadro QD-C

Figura 2 – Vista geral do quadro QD-C sem espelho

- Não existe dispositivo de seccionamento/proteção no quadro;
- Presença de material combustível (plástico) dentro do quadro;
- Existe acesso a partes vivas da instalação (barramento);
- Existem condutores com a bitola incompatível com o dispositivo de proteção; Conductor de bitola 6 mm<sup>2</sup> protegido por disjuntor de 50 A, e condutor de bitola 2,5 mm<sup>2</sup> protegido por disjuntor de 25 A;

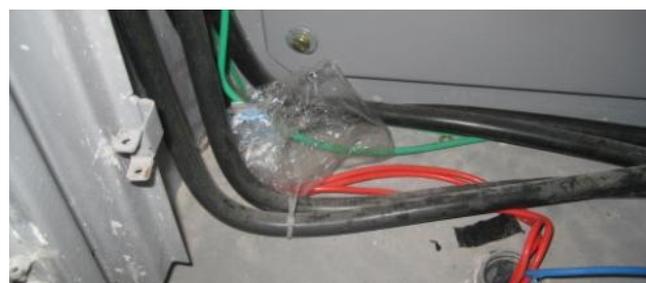
Figura 3 – Presença de material combustível no interior do quadro

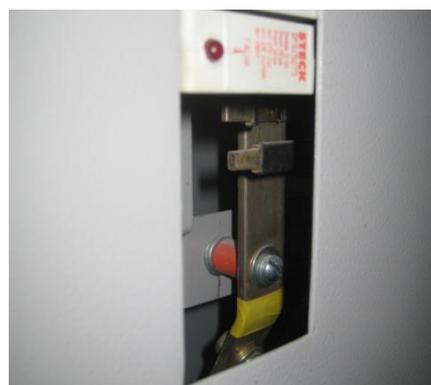
Figura 4 – Quadro QD-C (acesso a partes vivas)

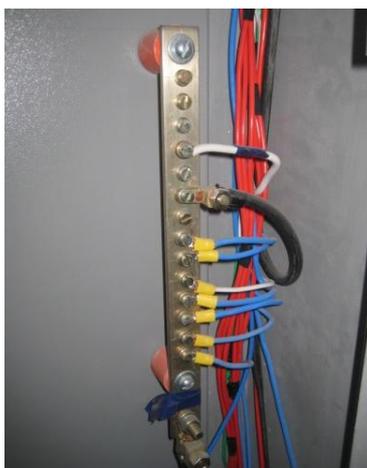
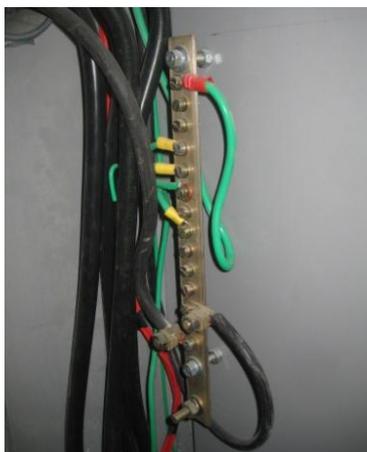
Figura 5 – Barra de neutro do QD-C

Figura 6 – Barra de aterramento do QD-C

- Existem condutores que não seguem o padrão de identificação de cores (condutor branco aplicado no neutro condutor preto aplicado no terra);
- Condutor azul, utilizado incorretamente como fase, está envolto parcialmente em fita isolante vermelha, cor permitida para utilização nas fases;
- Condutor com isolamento danificado, ao atravessar conexão do quadro com eletroduto;

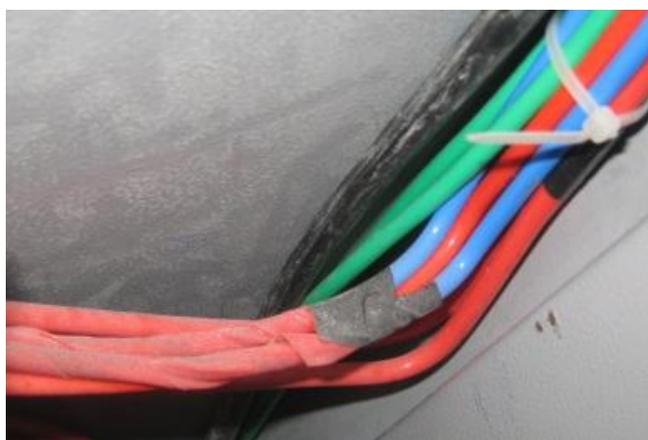
Figura 7 – Detalhe de condutor azul no QD-C envolto parcialmente em fita isolante vermelha

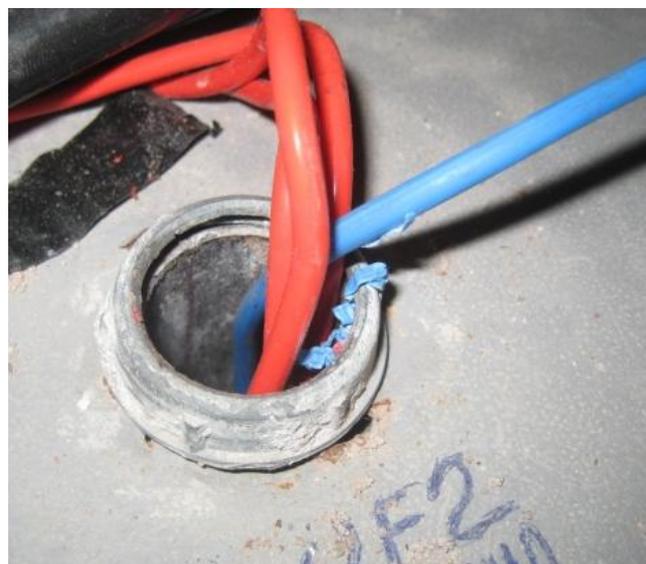
Figura 8 – Detalhe de condutor com isolamento danificado no QD-C

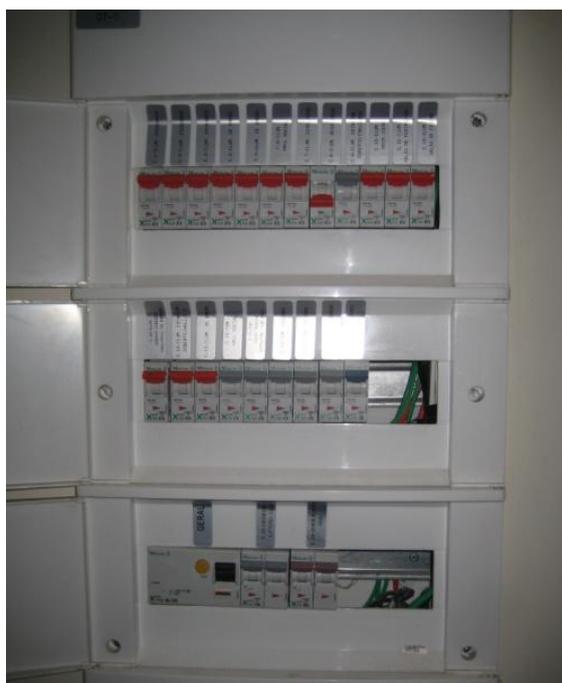
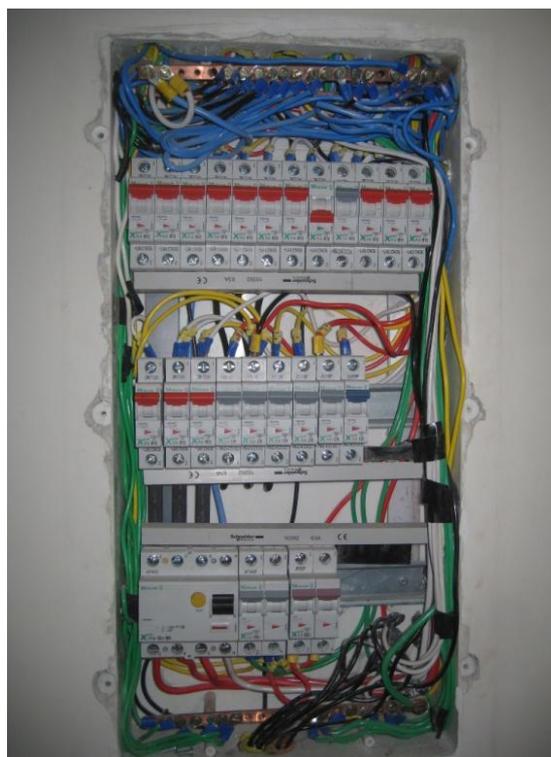
Figura 9 – Vista geral do quadro QT-T

Figura 10 – Vista geral do quadro QT-T sem espelho

- Existe acesso a partes vivas da instalação (barramento);
- Existem condutores com a bitola incompatível com o dispositivo de proteção; Conductor de bitola 4 mm<sup>2</sup> protegido por disjuntor de 32 A;

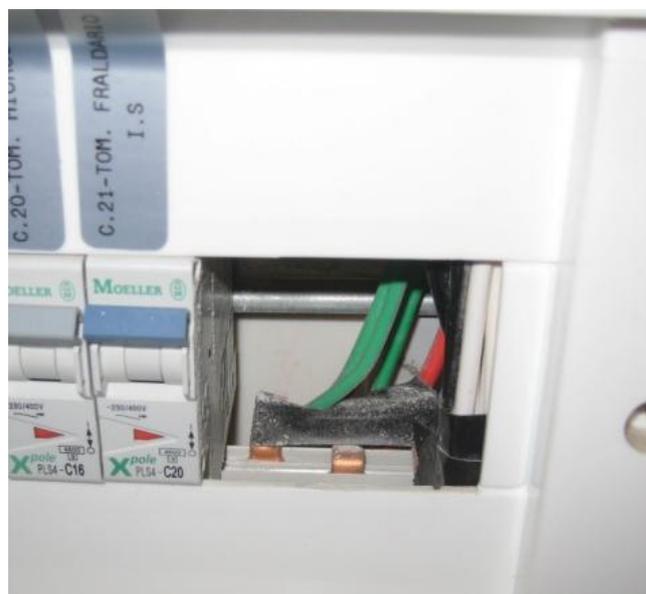
Figura 11 – Acesso a partes vivas

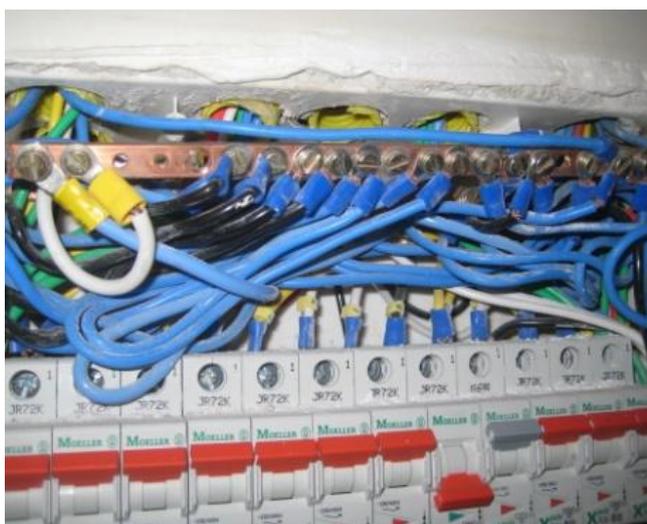
Figura 12 – Barra de neutro do QT-T

- Existem condutores que não seguem o padrão de identificação de cores (condutor branco e preto aplicado no neutro);
- Conductor de cor branca é prolongado através de conductor de cor preta, após emenda com fita isolante;
- Conexão com neutro do dispositivo DR danificada, além de ser utilizado condutor branco, ao invés do condutor padrão na cor azul;

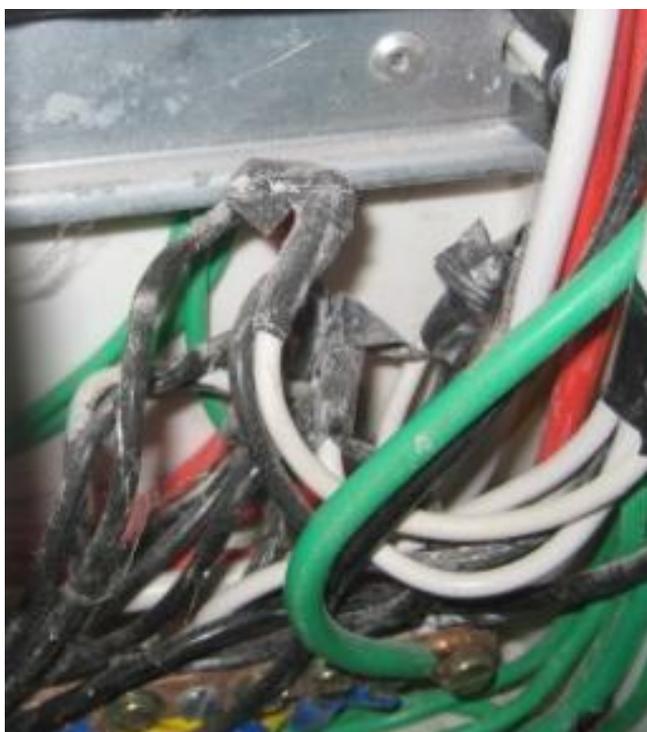
Figura 13 – Detalhe de emenda de condutores de diferentes cores

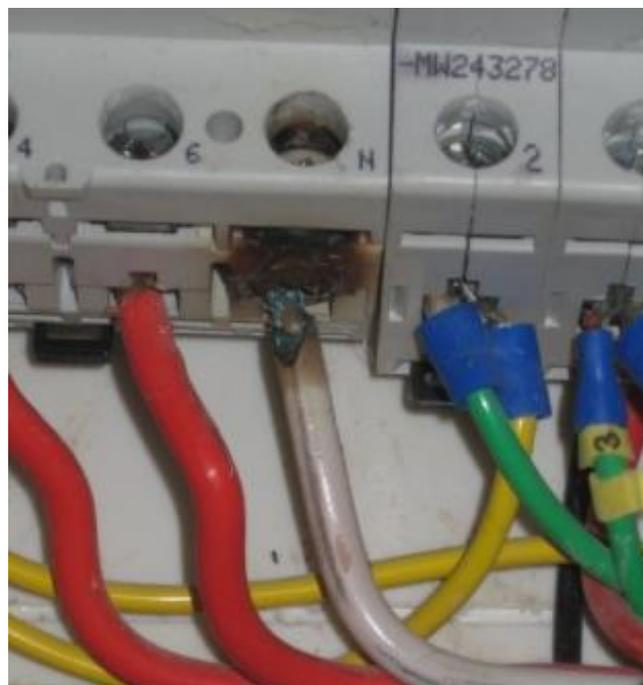
Figura 14 – Detalhe de conexão danificada do dispositivo DR do quadro QT-T

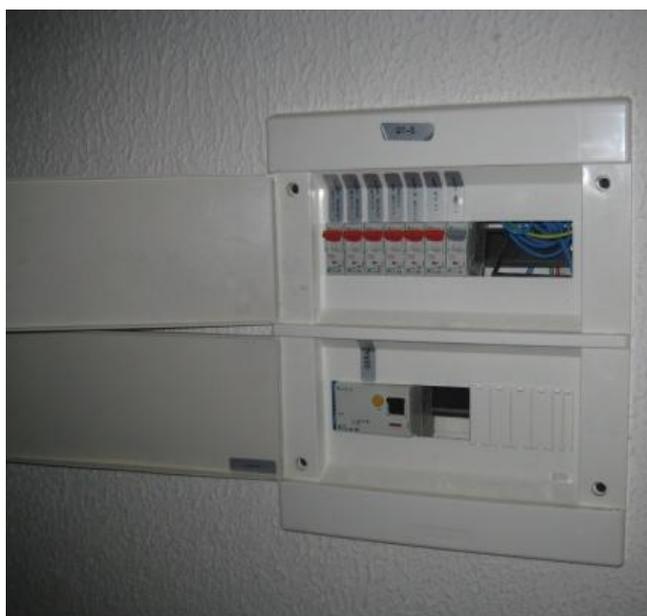
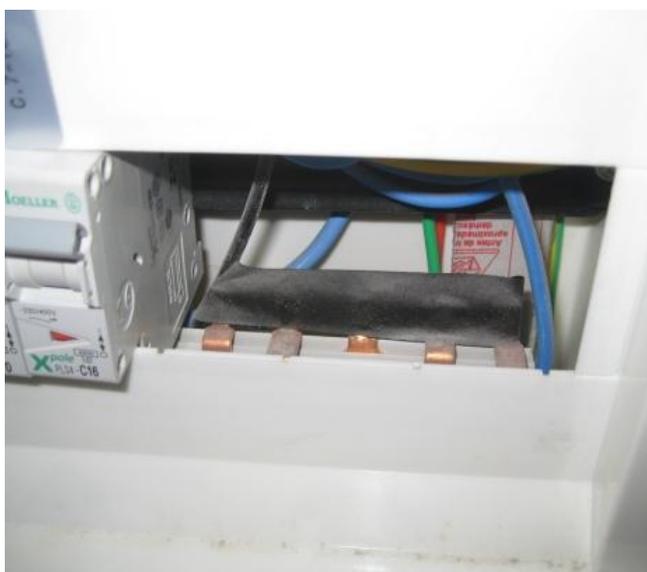
Figura 15 – Vista geral do quadro QT-S

Figura 16 – Detalhe do quadro QT-S (acesso a partes vivas)

- Existe acesso a partes vivas da instalação (barramento);

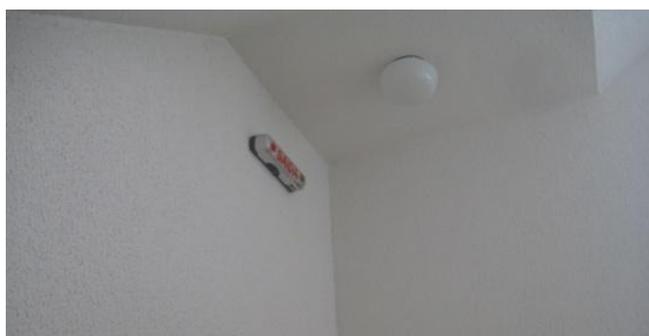
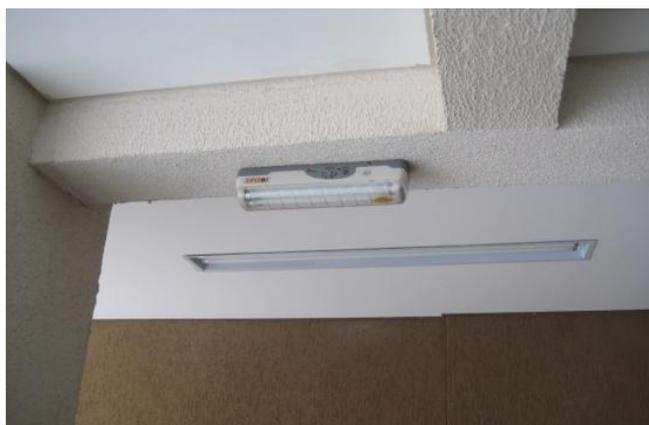
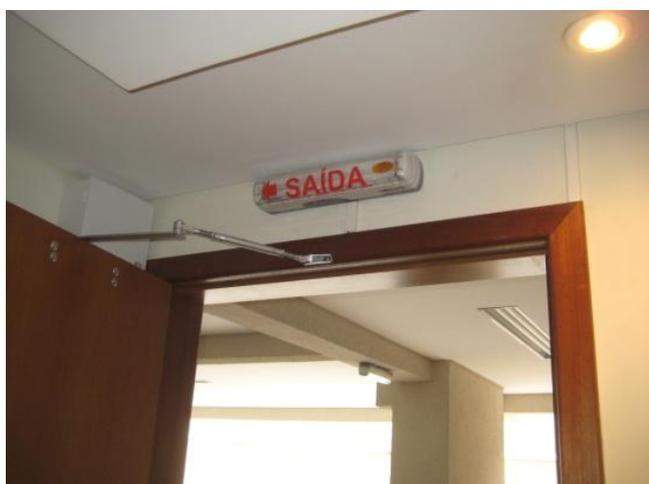
Figura 17 – Luminária de emergência inoperante em escadaria

Figura 18 – Luminária de emergência inoperante na garagem do térreo

Figura 19 – Luminária de emergência inoperante no térreo (porta de saída para garagem)

- Presença suficiente de luminárias de emergência nos ambientes necessários, porém alguns equipamentos não estão funcionando, nas escadarias do 2º, 4º e 6º andares, e na garagem;

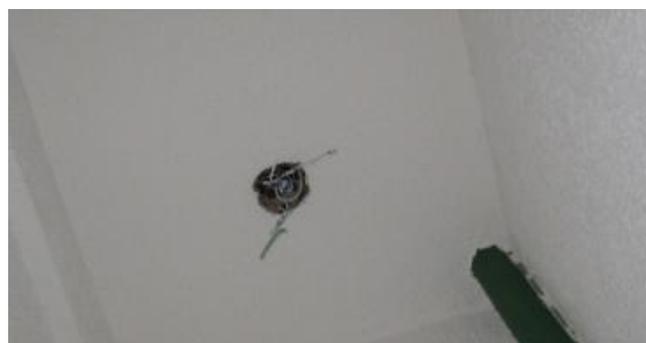
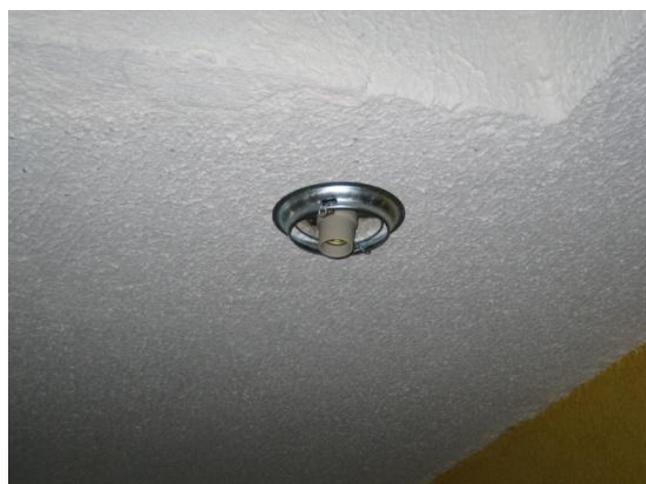
- Falta de lâmpadas em algumas luminárias;

- Falta de luminárias em alguns pontos previstos no teto;

Figura 20 – Ponto de iluminação, sem luminária

Figura 21 – Luminária no teto

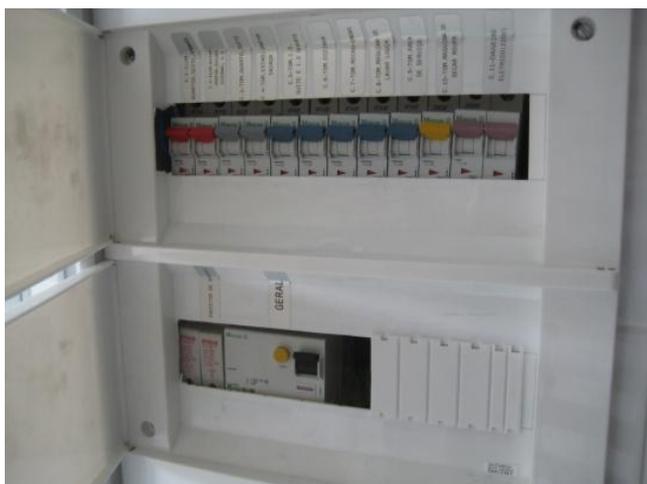
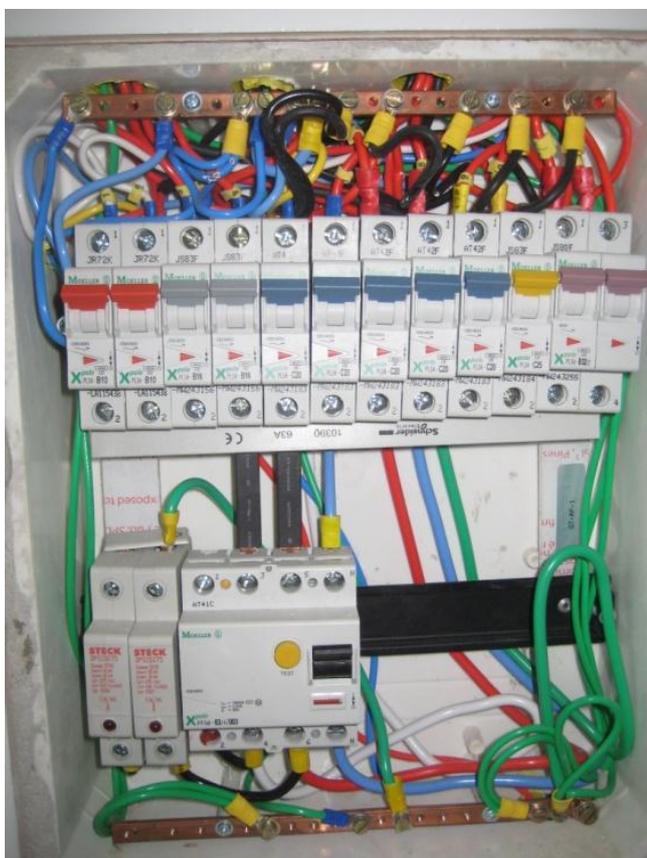
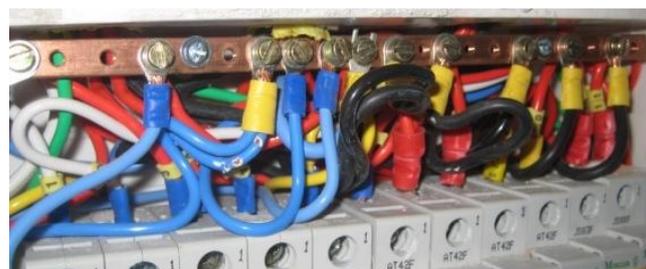
Figura 22 – Vista geral do quadro QT-AP1

Figura 23 – Interior do quadro QT-AP1

- Existe acesso a partes vivas da instalação (barramento);
- Existem condutores com a bitola incompatível com o dispositivo de proteção; Conductor de bitola 4 mm<sup>2</sup> protegido por disjuntor de 32 A;
- Existem condutores que não seguem o padrão de identificação de cores (condutor preto aplicado no neutro);
- Existe um condutor com isolamento danificado;

Figura 24 – Barra de neutro do quadro QT-AP1

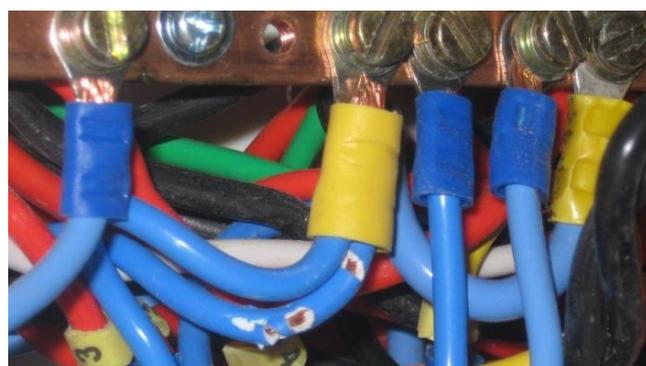
Figura 25 – Isolamento danificado do condutor

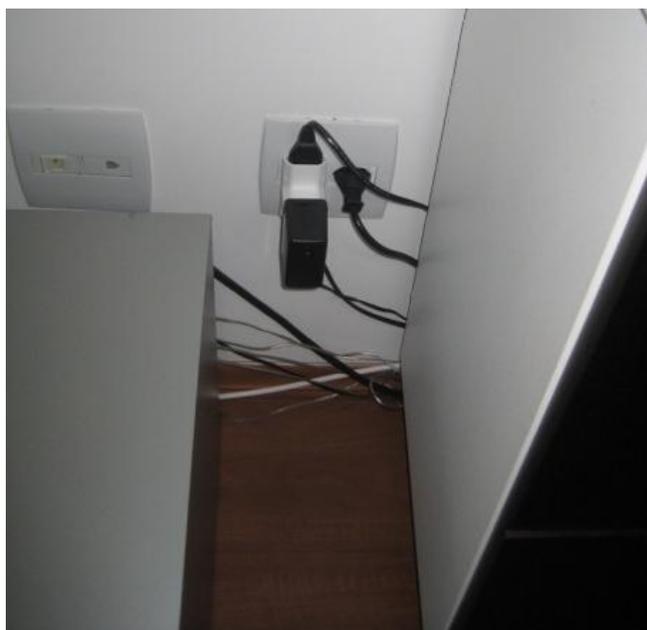
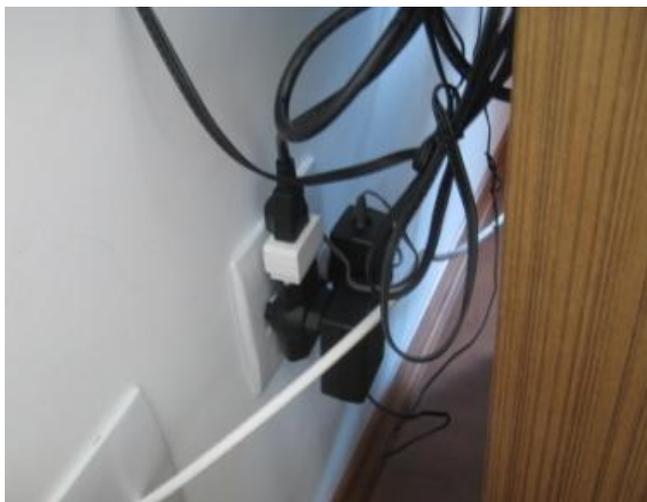
Figura 26 – Utilização de Benjamin em tomada

Figura 27 – Utilização de Benjamin em tomada

- Há a necessidade de mais tomadas em alguns cômodos, forçando a utilização de benjamins;

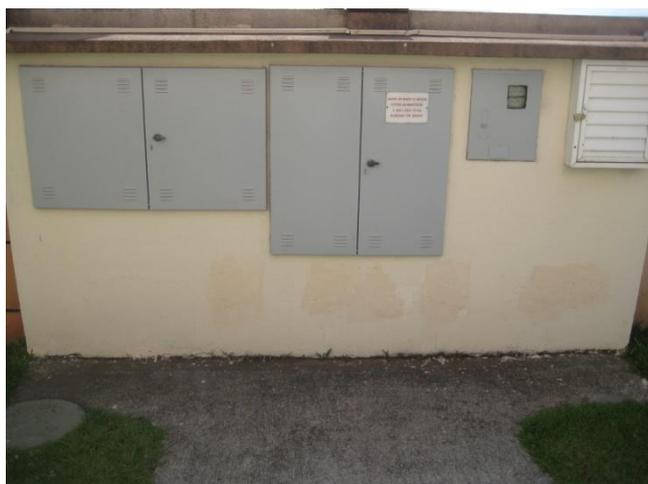
Figura 4 - Quadro da entrada de serviço

- Não foi detectada a presença do dispositivo DPS – Dispositivo de proteção contra surto;

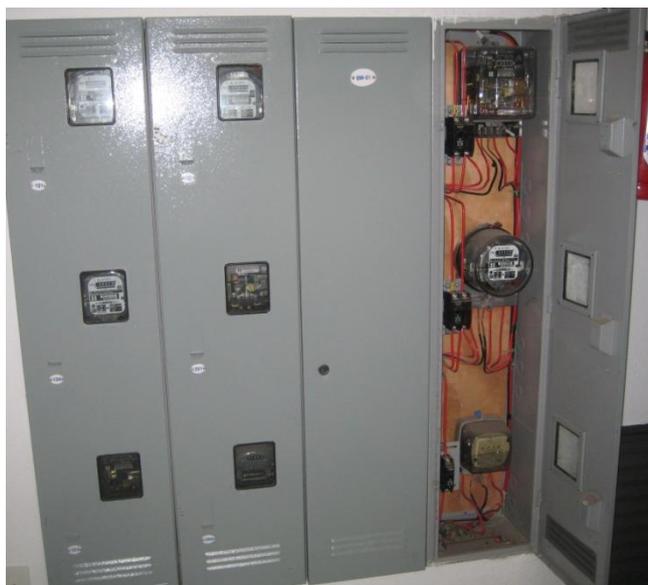
Figura 2 – Vista geral do quadro de medição

- Uma das portas dos quadros de medição não possui lacre da concessionária de energia;
- Existem condutores não seguem o padrão de identificação de cores (condutor preto aplicado ao neutro);

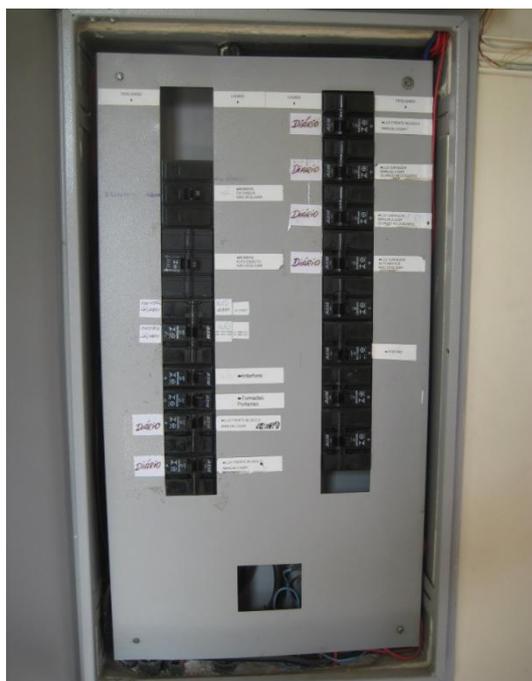
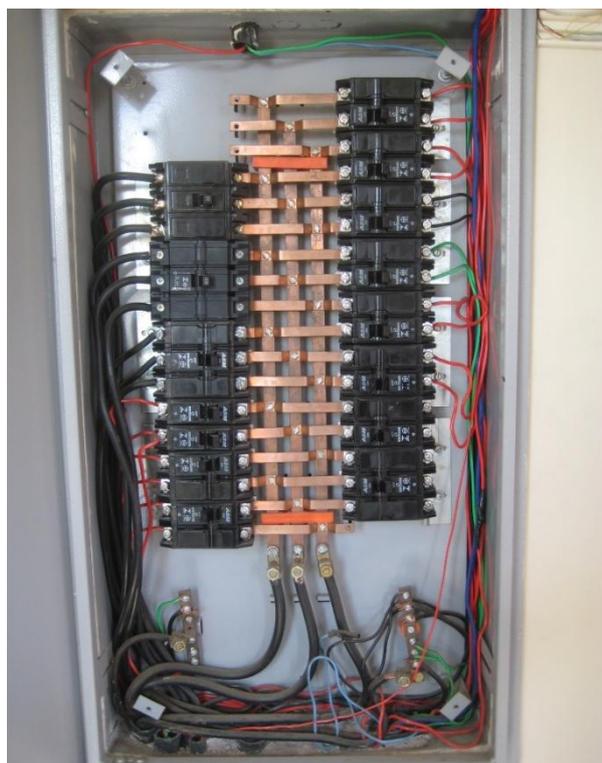
Figura 4 – Quadro de distribuição do condomínio

Figura 5 – Quadro de distribuição sem espelho

- Não existe dispositivo geral de proteção/seccionamento no quadro;
- Os dispositivos de proteção não são adequados; pois estes seguem o padrão ANSI, não sendo aceito na norma de disjuntores residenciais desde 2006;
- Existe acesso as partes vivas da instalação (barramento);
- Não há dispositivo DR (diferencial residual) para a proteção contra choques elétricos nos circuitos de áreas molhadas;
- Existem dispositivos de proteção sem identificação, impossibilitando saber a qual circuito pertence;
- O quadro não é de fácil acesso, encontrando-se atrás da porta da portaria.

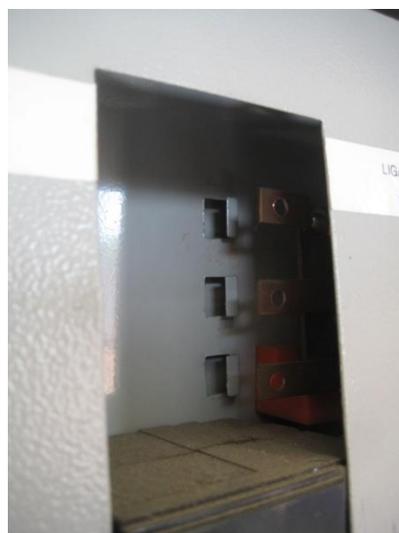
Figura 6 – Acesso a partes vivas

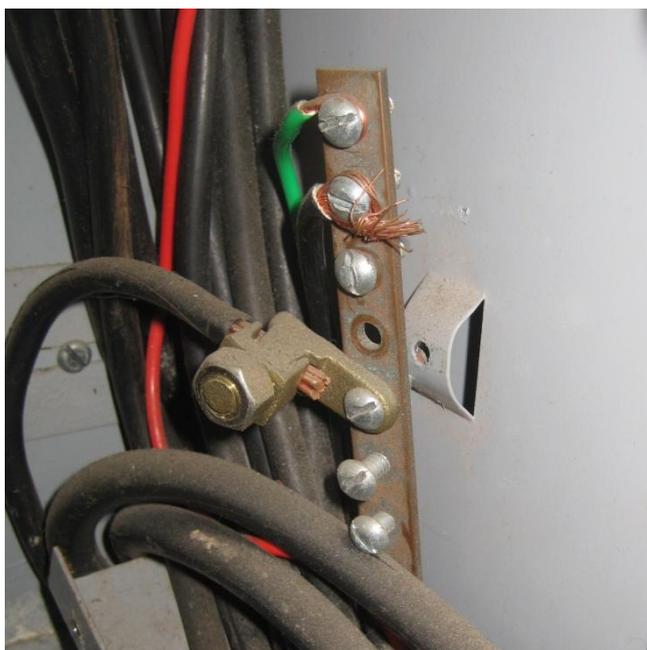
Figura 7 – Barra de conexão não identificada e sem fixação

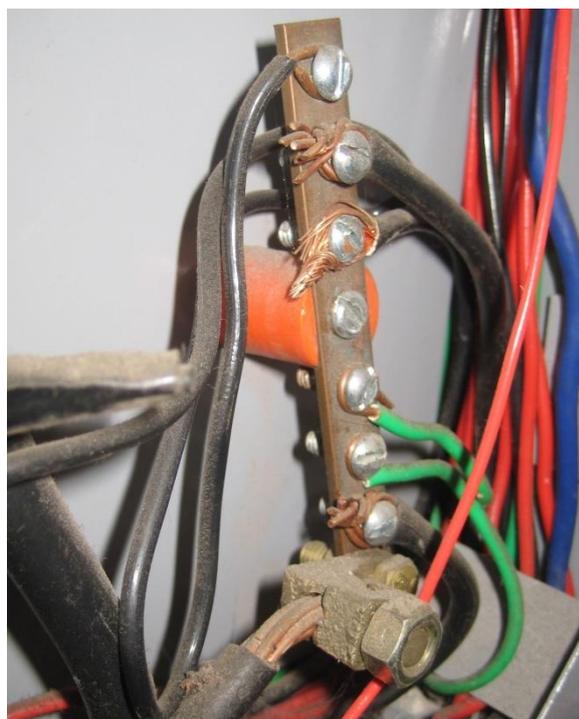
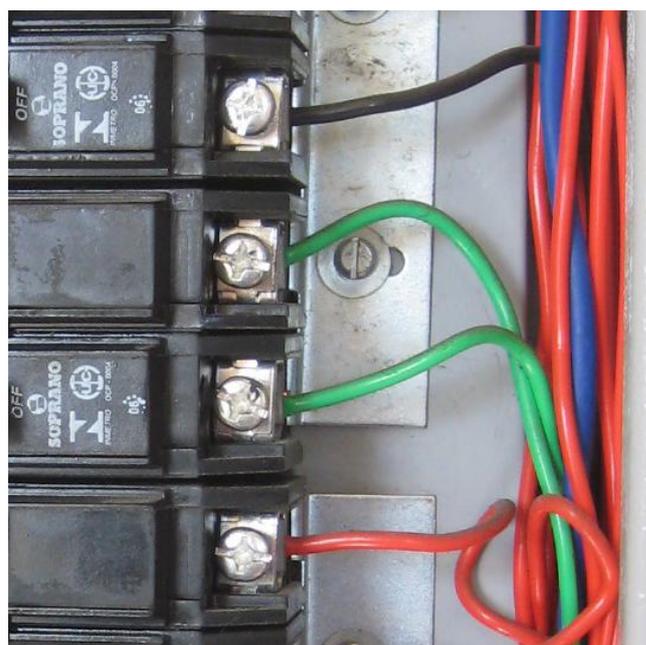
Figura 8 – Barra de conexão não identificada

- Não é possível identificar a barra de terra e a barra de neutro, além de umas das barras estar solta dentro do quadro (sem fixação);
- Existem condutores não seguem o padrão de identificação de cores (condutor preto aplicado ao neutro e ao terra e condutor verde aplicado a fase).

Figura 9 – Condutor verde aplicado a fase

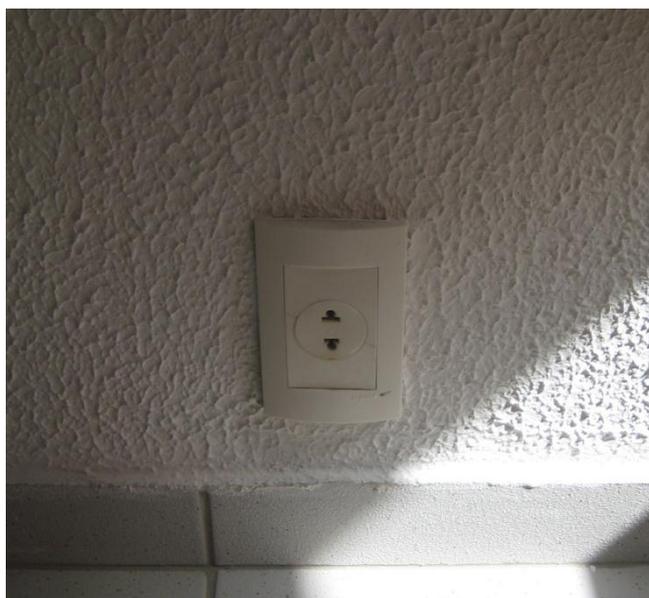
Figura 10 – Tomada sem aterramento

- Não existe condutor terra em todas as tomadas.

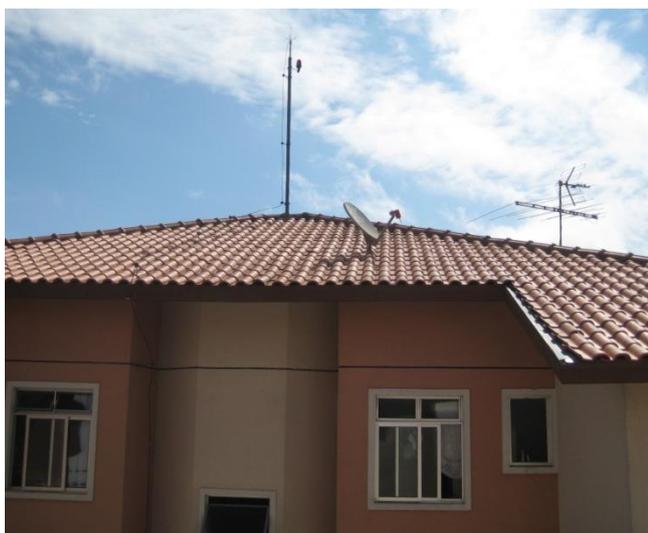
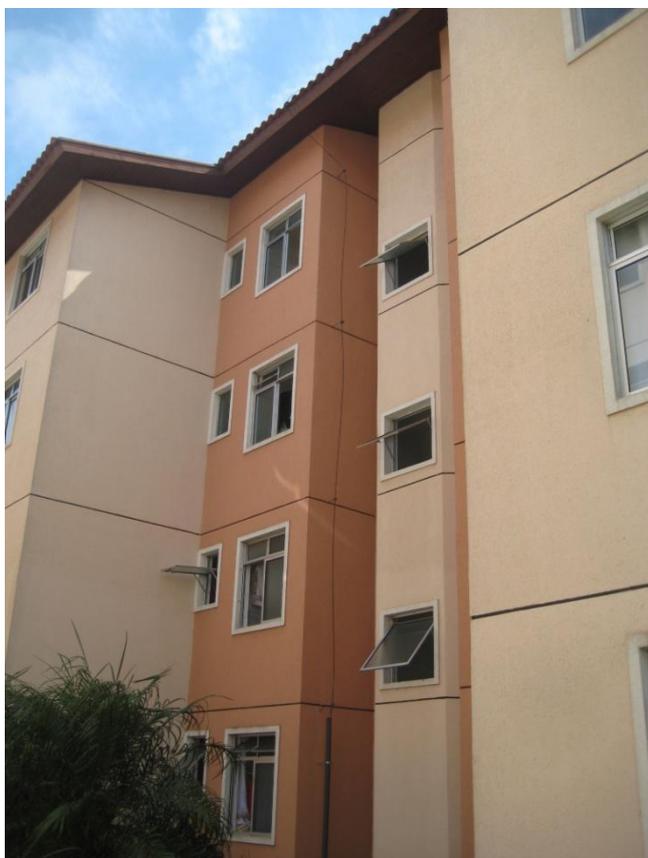
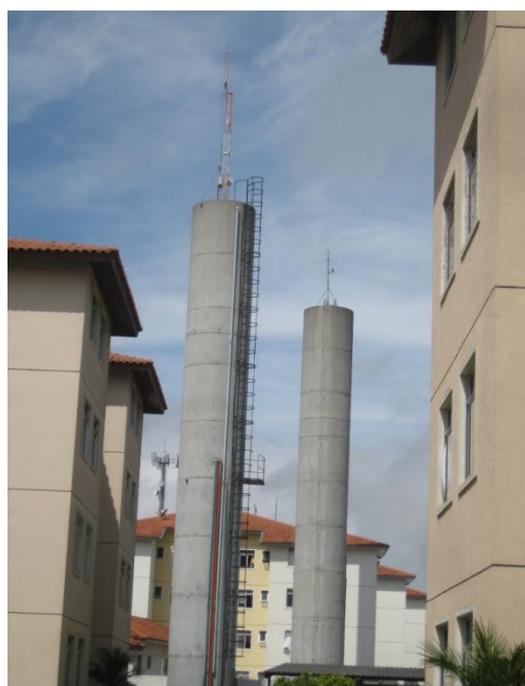
Figura 11 – SPDA

Figura 12 – Descida do SPDA

- No SPDA, não existe a presença da proteção de borda no perímetro da edificação;
- O SPDA possui somente 1 cabo de descida; quantidade insuficiente para o perímetro da edificação;
- Não existem caixas de inspeção para a medição da resistência de aterramento do SPDA;
- O captor do tipo Franklin não oferece proteção as antenas próximas (altura insuficiente).

Figura 13 – SPDA caixa d'água

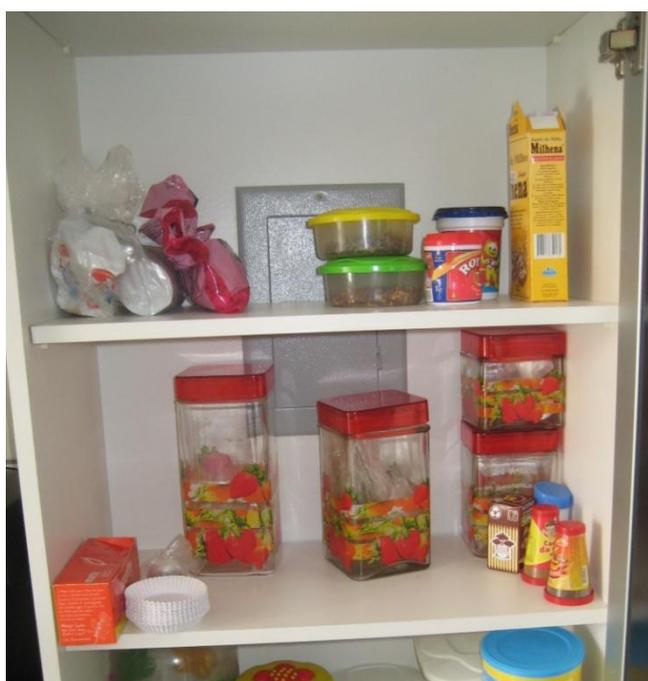
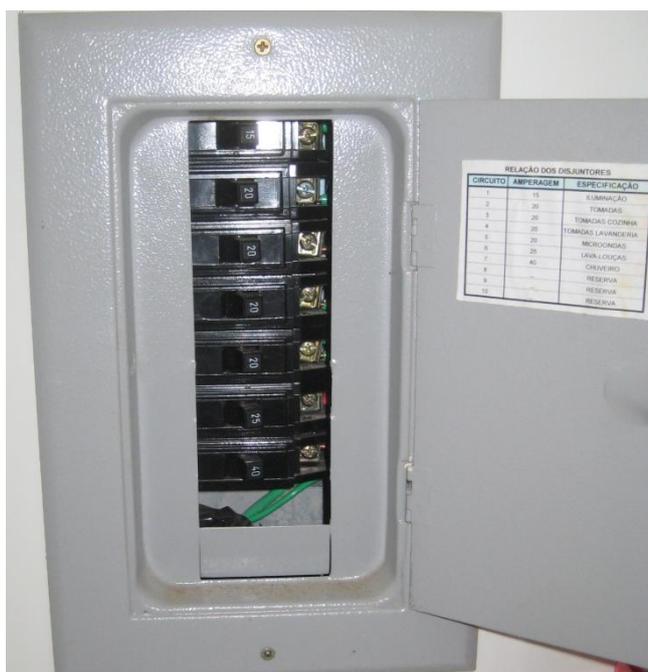
Figura 14 – Acesso ao quadro

Figura 15 – Acesso as partes vivas

- O quadro de distribuição do apartamento não contém disjuntor para a proteção e seccionamento geral;
- Os dispositivos de proteção não são adequados; pois estes seguem o padrão ANSI, não sendo aceito na norma de disjuntores residenciais desde 2006;
- Existe acesso as partes vivas da instalação (barramento);
- Não há dispositivo DR (diferencial residual) para a proteção contra choques elétricos nos circuitos de áreas molhadas;
- O quadro não é de fácil acesso, encontrando-se dentro do armário, com a necessidade que retirar a prateleira para abri-lo.
