UNIVERSIDADE TECNOLÓGICA FEDERAL DO PARANÁ  
DEPARTAMENTO ACADÊMICO DE ELETROTÉCNICA  
CURSO DE ENGENHARIA INDUSTRIAL ELÉTRICA ÊNFASE ELETROTÉCNICA

**ANÁLISE DOS REQUISITOS NORMATIVOS DAS INSTALAÇÕES ELÉTRICAS  
EM CONDOMÍNIOS RESIDENCIAIS CONSTRUÍDOS NO PERÍODO DE 2002 A  
2012**

TRABALHO DE CONCLUSÃO DE CURSO

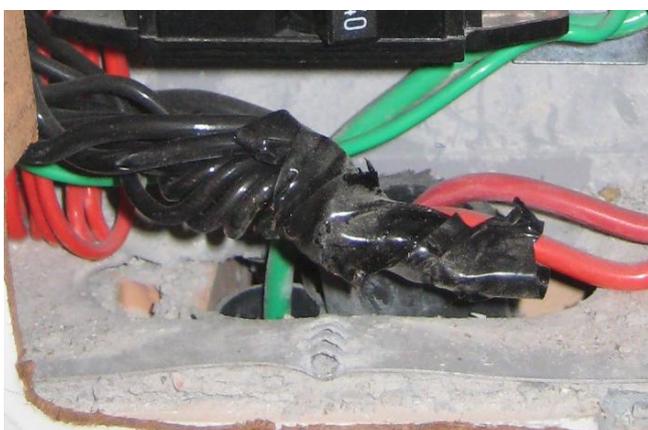
Figura 17 – Emenda entre condutores neutro.

- Não existe barramento principal para efetuar a interligação dos dispositivos de proteção;
- Não existe barra de aterramento e barra de neutro no quadro; todos os condutores estão interligados entre emendas;
- Existem condutores não seguem o padrão de identificação de cores (condutor preto aplicado ao neutro e condutor verde aplicado a fase).

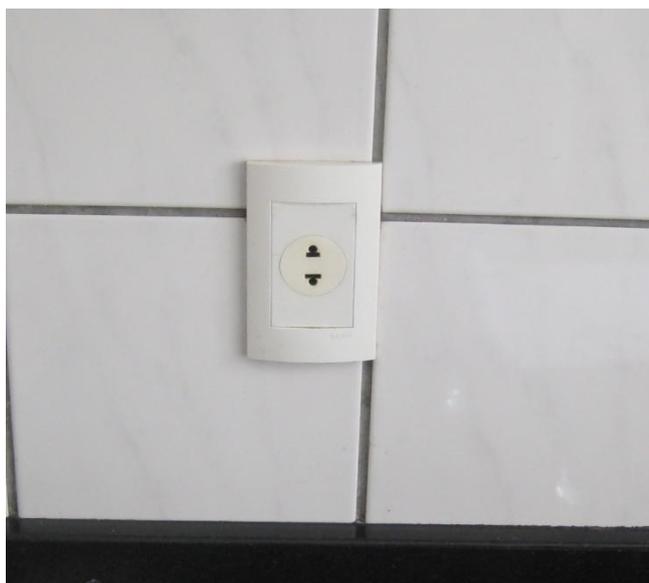
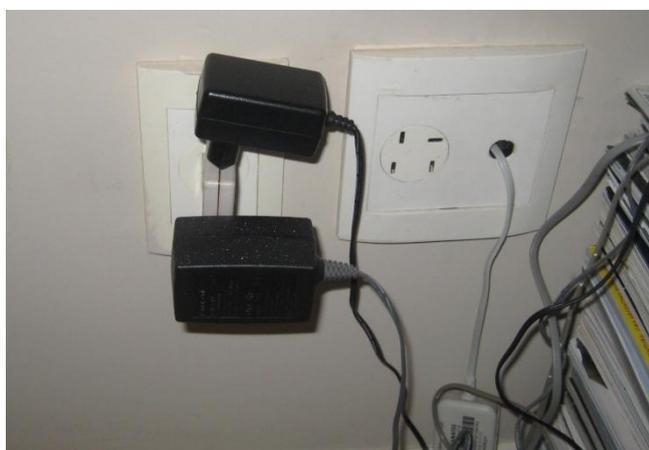
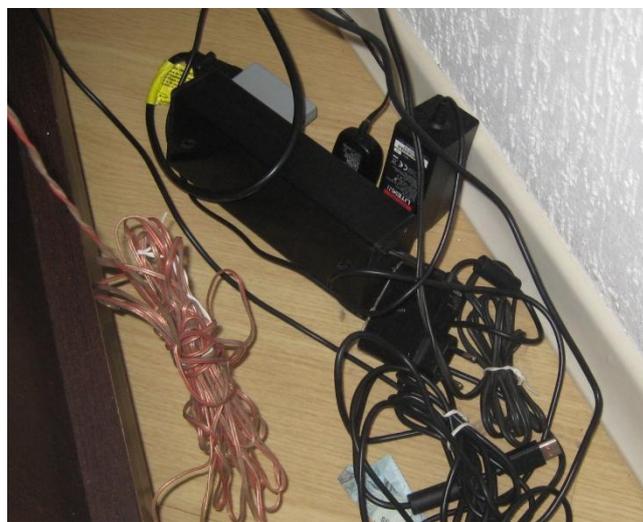
Figura 18 – Tomada sem aterramento

- Existem tomadas que não contem o conector terra;
- Existe a necessidade de instalação de mais tomadas na sala (uso de régua).

Figura 19 – Tomada na sala

Figura 20 – Tomada na sala

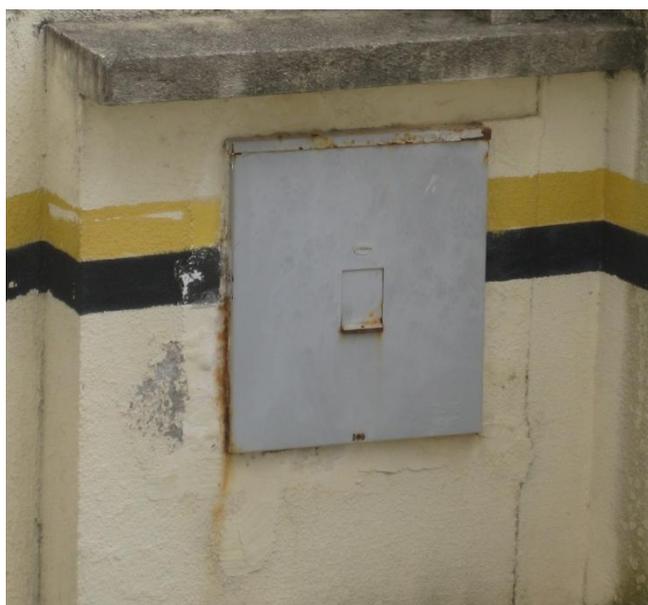
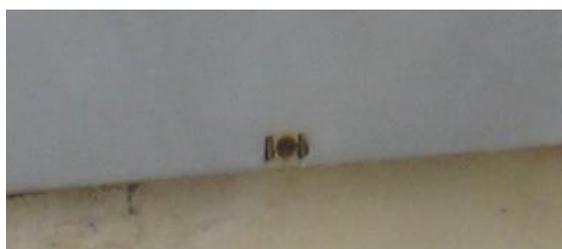
Figura 5 - Quadro da entrada de serviço

Figura 2 – Lacre violado

- Não foi detectada a presença do dispositivo DPS – Dispositivo de proteção contra surto;
- O lacre do espelho do quadro encontra-se violado;
- As condições dos materiais constituintes do quadro de entrada não se encontram em boas condições de conservação (presença de ferrugem).

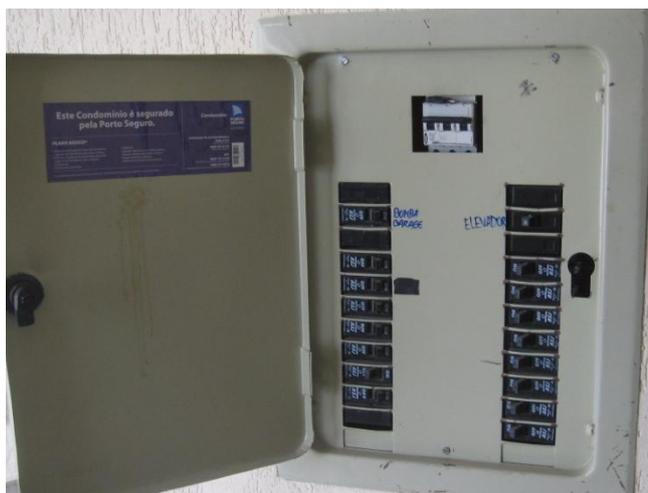
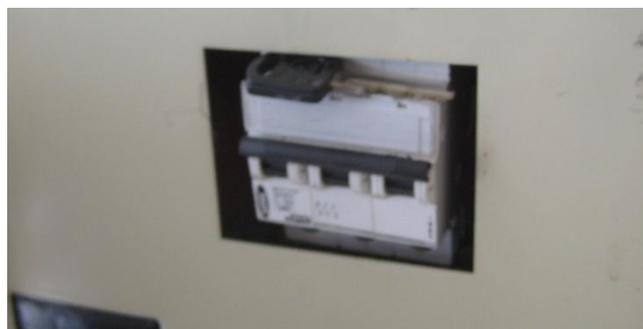
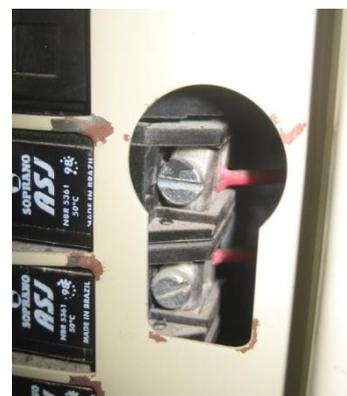
Figura 3 – Quadro de distribuição do condomínio

- Existe dispositivo estranho à instalação (chave sobre o disjuntor geral);
- Existe acesso as partes vivas da instalação (terminal do disjuntor);
- Não há dispositivo DR (diferencial residual) para a proteção contra choques elétricos nos circuitos de áreas molhadas;
- Não existe identificação nos dispositivos de proteção, impossibilitando saber a qual circuito pertence.

Figura 5 - Chave sobre o disjuntor geral

Figura 6 – Acesso a partes vivas

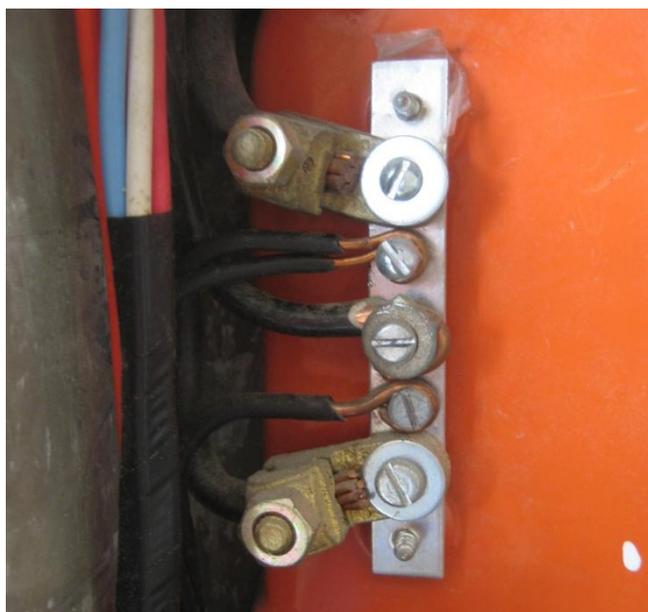
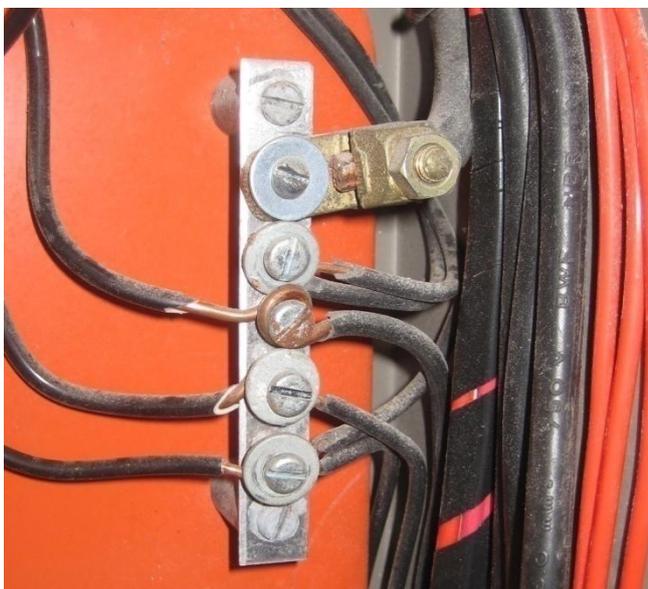
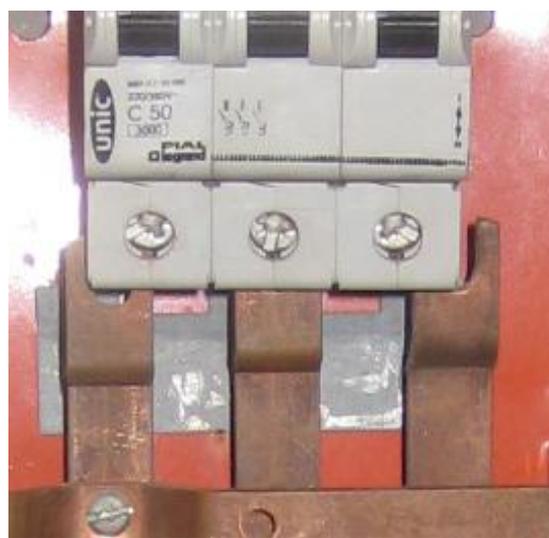
Figura 7 – Barra de conexão não identificada

Figura 8 – Barra de conexão não identificada

- Não é possível identificar a barra de terra e a barra de neutro, além de existir material inadequado para a construção da mesma (material ferroso);
- Existem condutores não seguem o padrão de identificação de cores (condutor preto aplicado ao neutro e ao terra);
- Não há uma conexão efetiva entre o barramento e o disjuntor geral.

Figura 9 – Conexão do barramento ao disjuntor geral

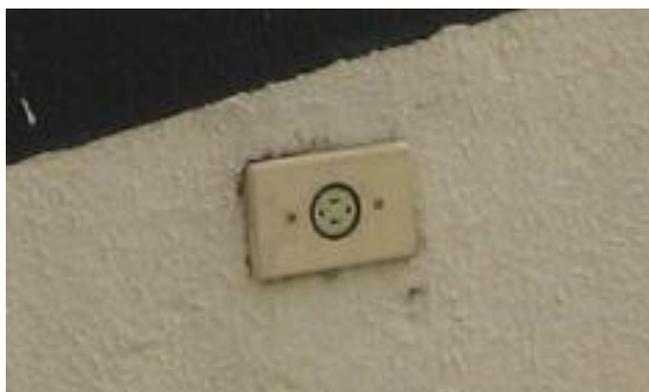
Figura 10 – Tomada da garagem

- Não existe iluminação de emergência;
- Não existe tomada no hall de entrada, a norma NBR 5410 exige pelo menos uma tomada nessas áreas;

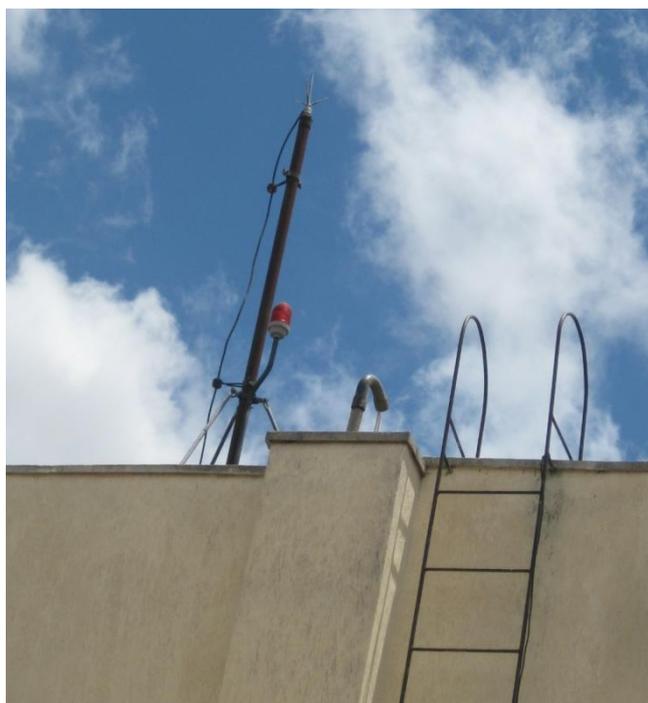
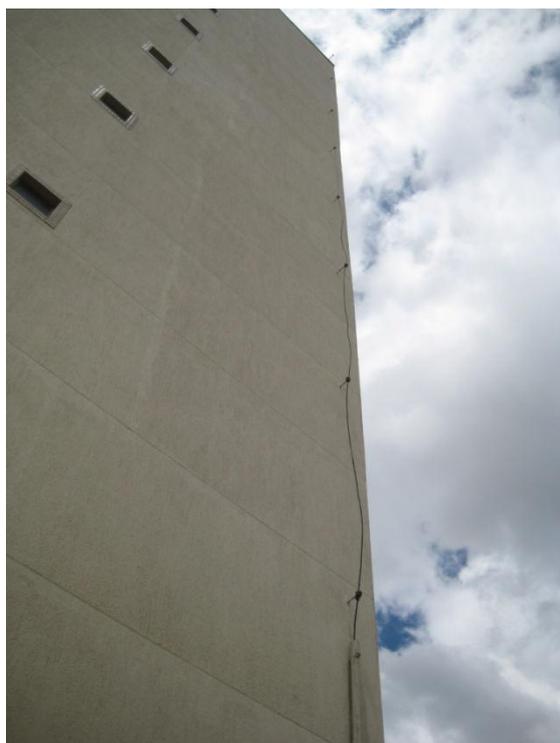
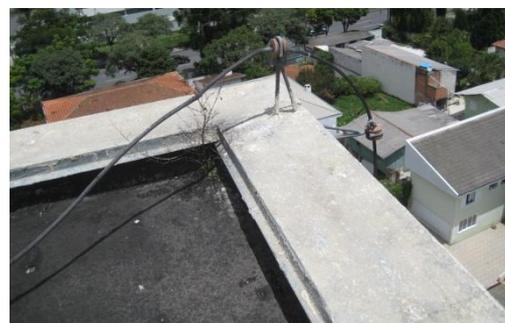
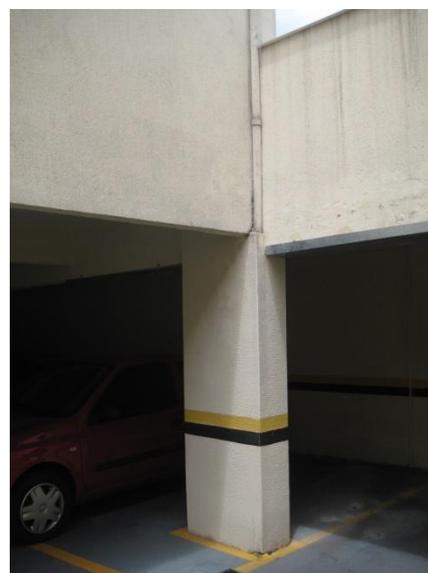
Figura 11 – SPDA

Figura 12 – Descida do SPDA

- No SPDA, não existe a presença da proteção de borda no perímetro das muretas da edificação;
- O SPDA possui somente 1 cabo de descida; quantidade insuficiente para o perímetro da edificação;
- Não existem caixas de inspeção para a medição da resistência de aterramento do SPDA.

Figura 13 – Ausência de proteção de borda

Figura 14 – Ausência de caixas de inspeção

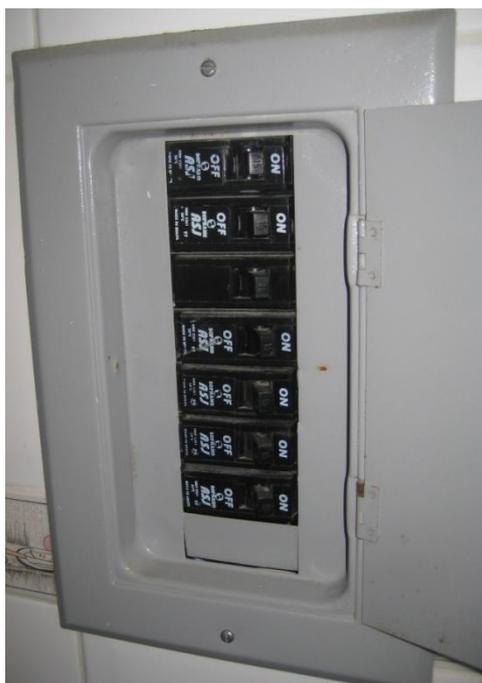
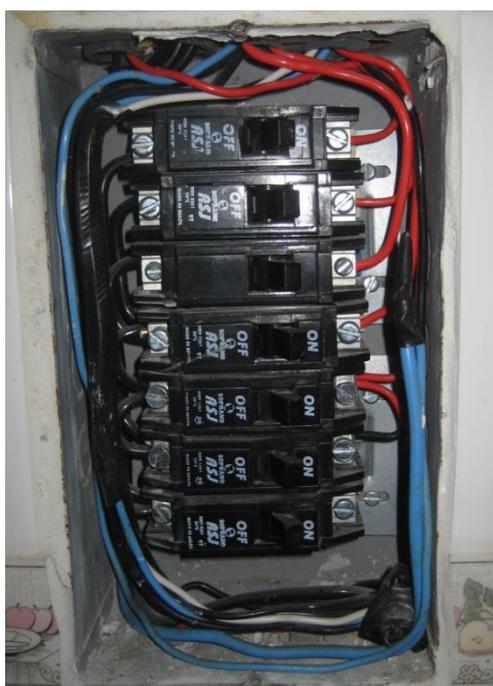
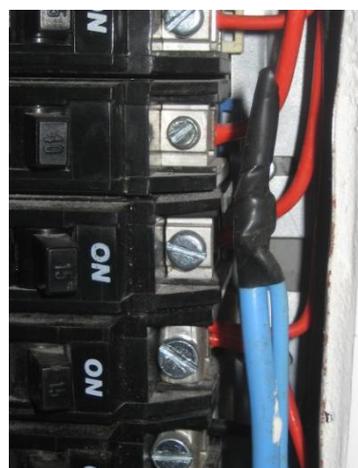
Figura 15 – Vista do quadro

Figura 16 – Vista do quadro sem espelho

- O quadro de distribuição do apartamento não contém disjuntor para a proteção e seccionamento geral;
- Existem condutores com a bitola incompatível com o dispositivo de proteção; Conductor de bitola 4 mm<sup>2</sup> protegido por disjuntor de 40 A;
- Não há dispositivo DR (diferencial residual) para a proteção contra choques elétricos nos circuitos de áreas molhadas;
- Não existe identificação nos dispositivos de proteção, impossibilitando saber a qual circuito pertence;
- Não existe barra de aterramento e barra de neutro no quadro; todos os condutores estão interligados entre emendas.

Figura 17 – Emenda entre condutores neutro.

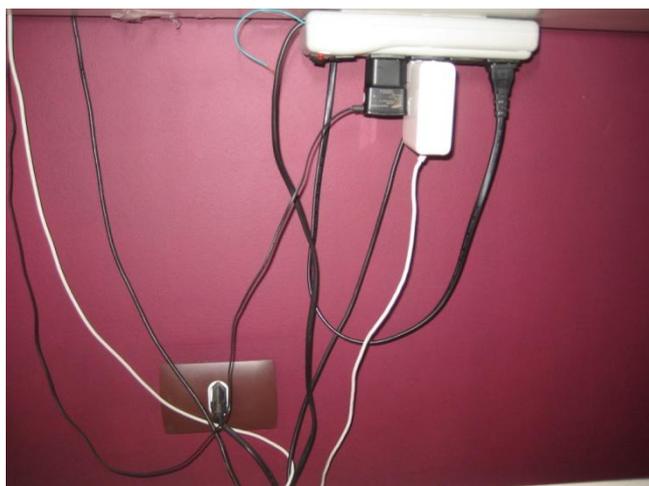
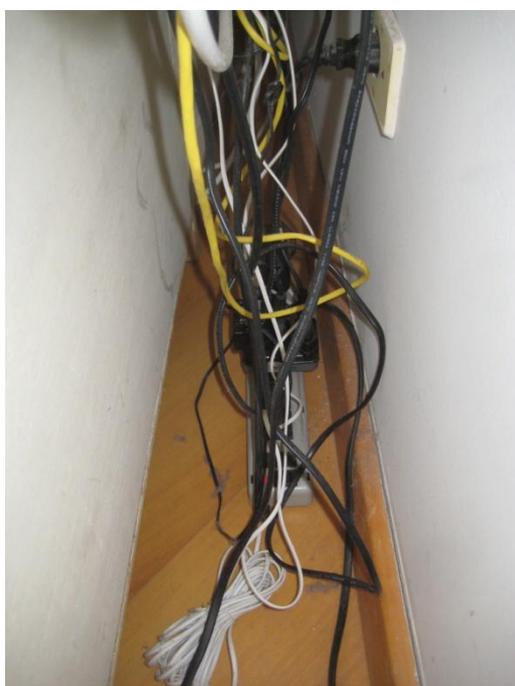
Figura 18 – Tomada na sala

Figura 19 – Tomada na sala

- Existe a necessidade de instalação de mais tomadas na sala (uso de régua);

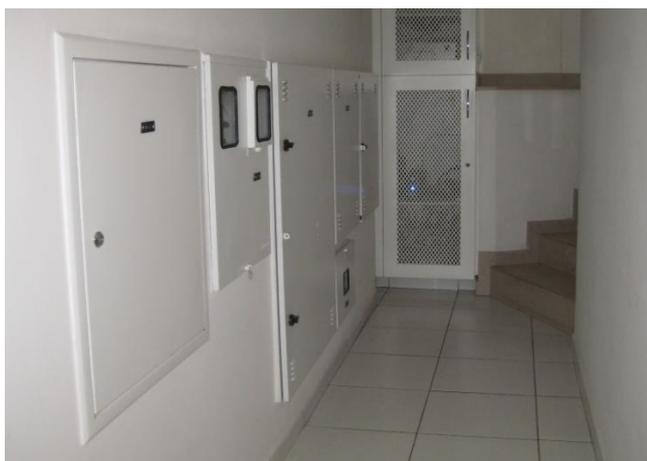
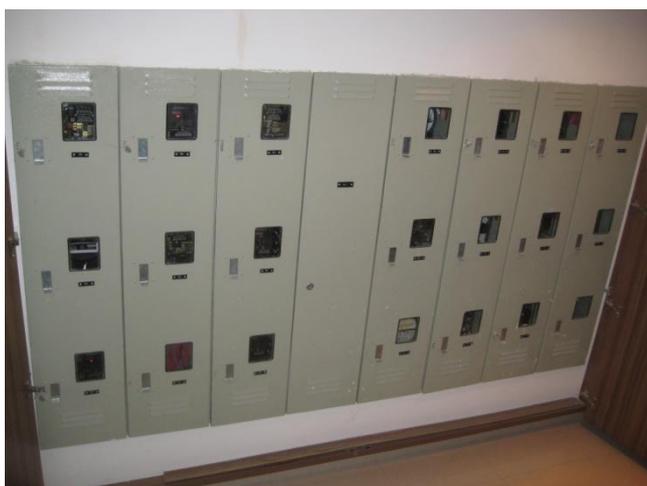
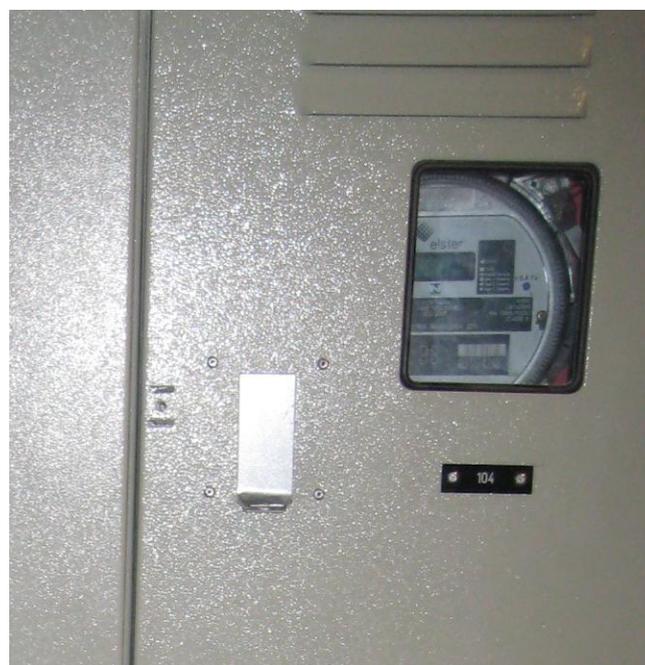
Figura 6 - Quadros da entrada de serviço

Figura 3 – Centro de medição

- O quadro do disjuntor geral do condomínio esta sem o lacre da COPEL (passível de multa pela concessionária);
- Existem medidores que estão sem os lacres da COPEL, permitindo o acesso interno (passível de multa pela concessionária).

Figura 4 – Ausência do lacre COPEL

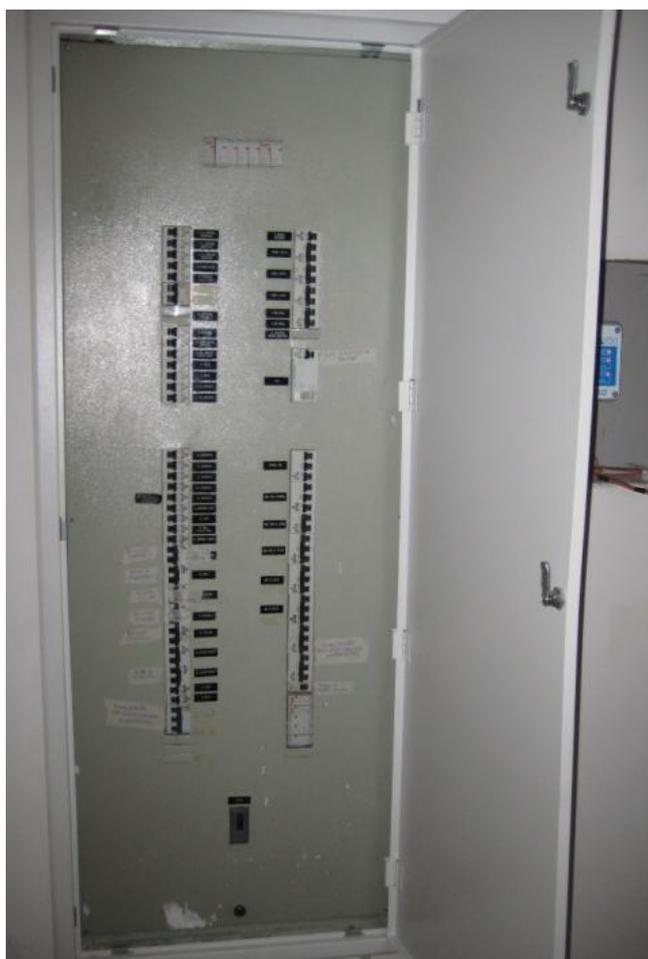
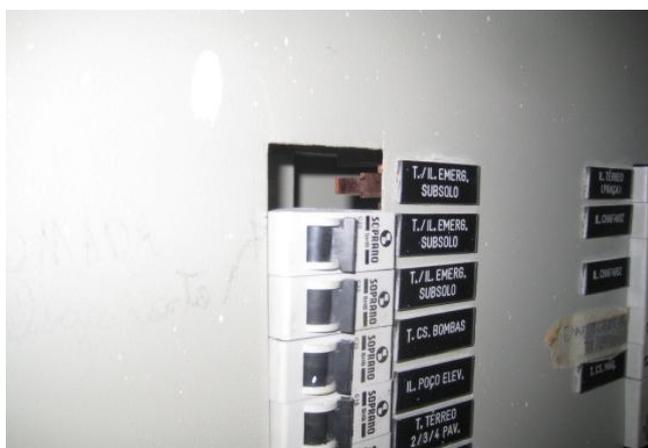
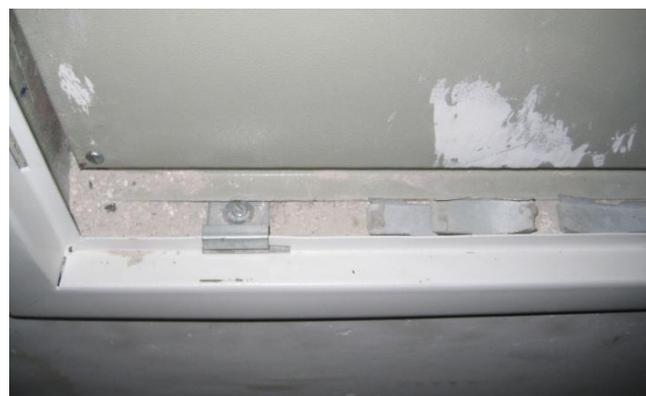
Figura 5 – Vista geral de um dos quadros de distribuição do condomínio

- Os quadros de distribuição não possuem um fácil acesso, pois se encontram atrás de molduras e painéis de madeira;
- Existe acesso a partes vivas da instalação (barramento principal). Falta de plaquetas de proteção;
- Existem plaquetas de proteção no interior do quadro.

Figura 6 – Acesso ao barramento principal

Figura 7 – Plaquetas de proteção

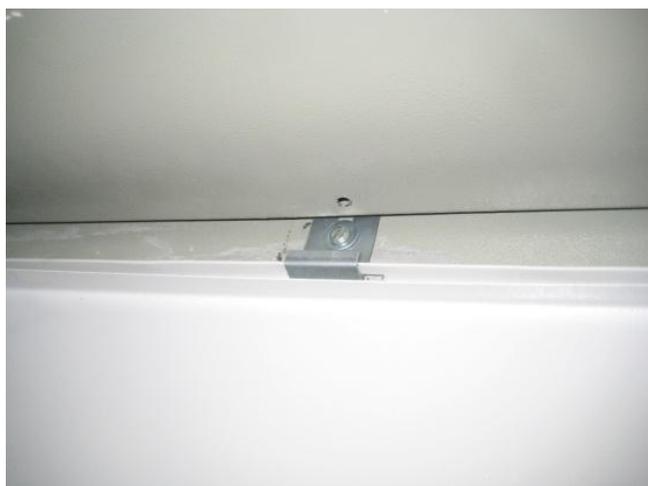
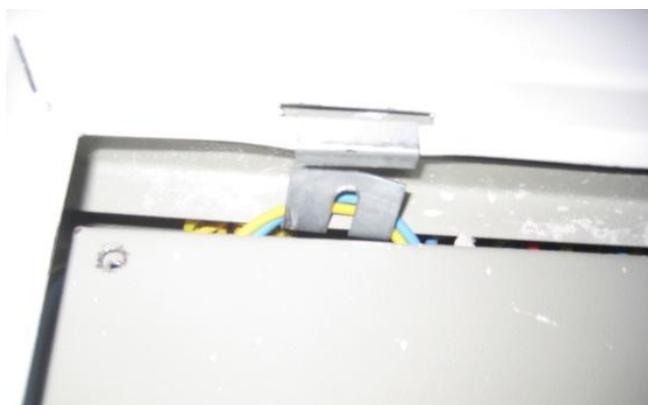
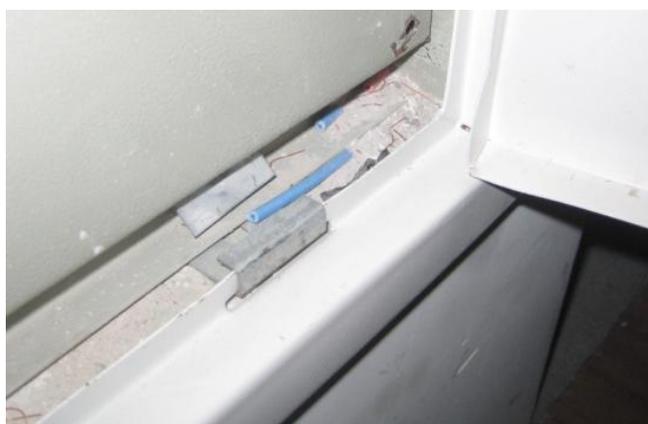
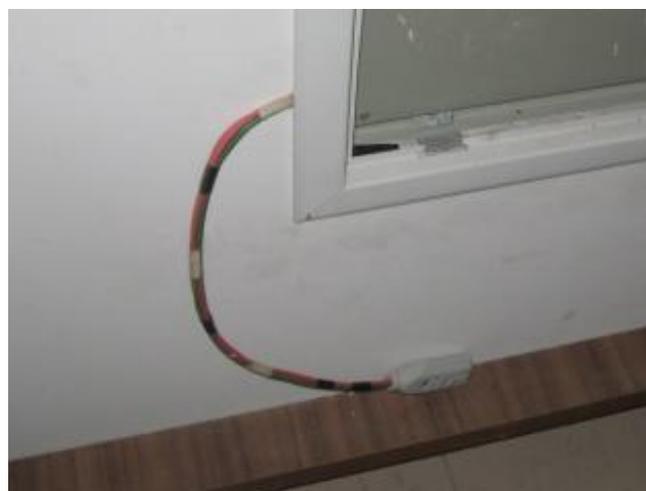
Figura 8 – Falta de parafuso de fixação no espelho do quadro

Figura 9 – Condutor em local inadequado no quadro

Figura 10 – Presença de restos de condutores

- O espelho de proteção do quadro não está corretamente fixado ao chassi do quadro (falta de parafusos);
- Condutores passam por fora do espelho de proteção e em região cortante;
- Existem restos de condutores no interior do quadro;
- Existe tomada na qual o circuito não está locado corretamente nos eletrodutos previstos para a instalação como um todo (existência de rabichos derivante do quadro).

Figura 11 – Tomada inadequada

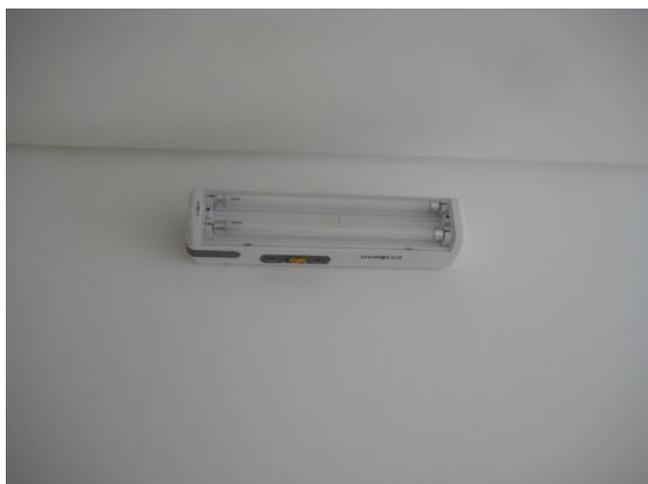
Figura 12 – Luminária de emergência inoperante no corredor

- Presença suficiente de luminárias de emergência nos ambientes necessários, porém alguns equipamentos não estão funcionando nos corredores.

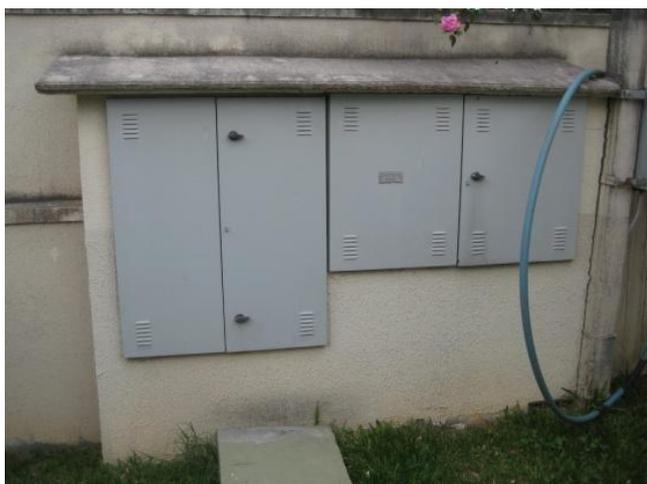
Figura 1 – Vista geral dos quadros da entrada de serviço

- Não há dispositivo DPS (dispositivo de proteção contra surto) na entrada de serviço;
- Não há lacre da COPEL no quadro de derivação onde se encontram os disjuntores do QDG-1 e QDG-02 (passível de multa pela concessionária);
- Existe animal morto entre os barramentos do disjuntor QDG-02.

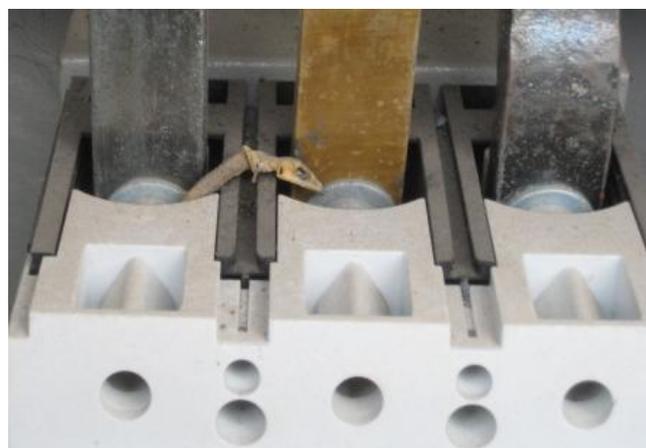
Figura 3 – Presença de lagartixa no barramento

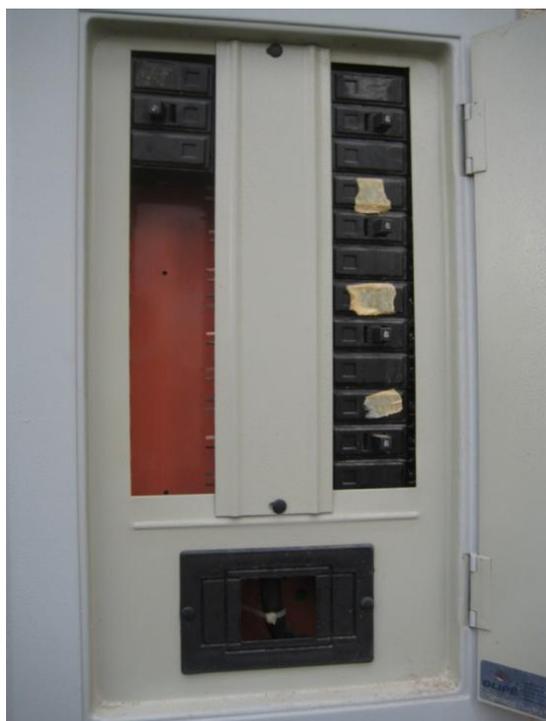
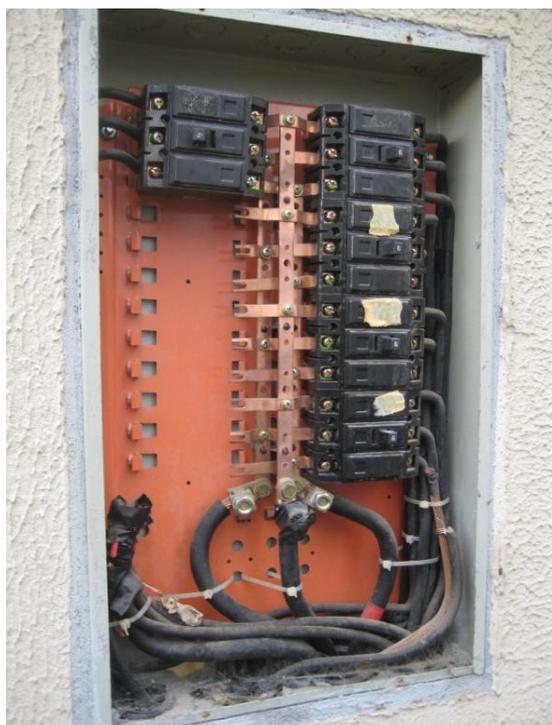
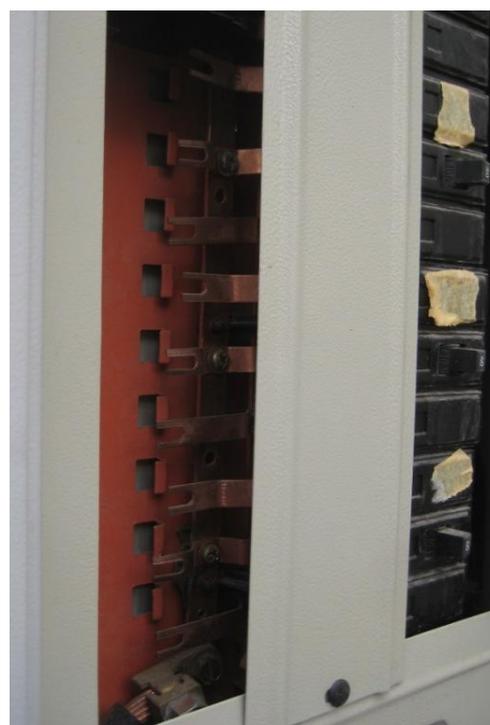
Figura 4 – Quadro de distribuição do condomínio

- Não há dispositivo de seccionamento/proteção no quadro;
- Os dispositivos de proteção não são adequados; pois estes seguem o padrão ANSI, não sendo aceito na norma de disjuntores residenciais desde 2006;
- Existe acesso a partes vivas da instalação (barramento);
- Não existe identificação em alguns dispositivos de proteção, impossibilitando saber a qual circuito pertence;

Figura 5 – Quadro de distribuição sem espelho

Figura 6 – Acesso ao barramento principal

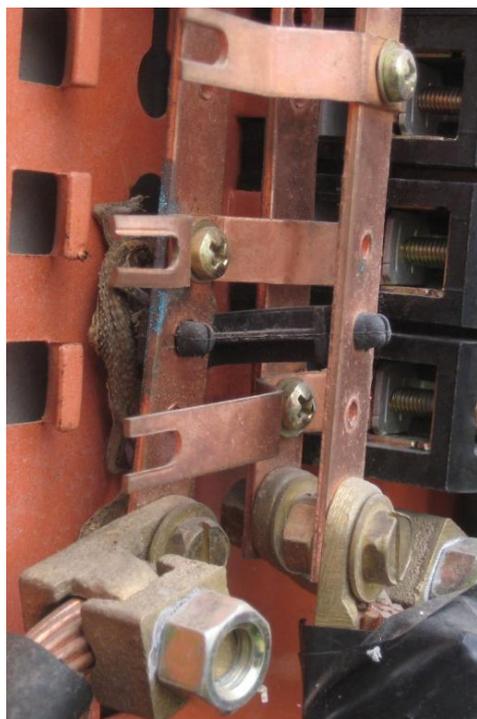
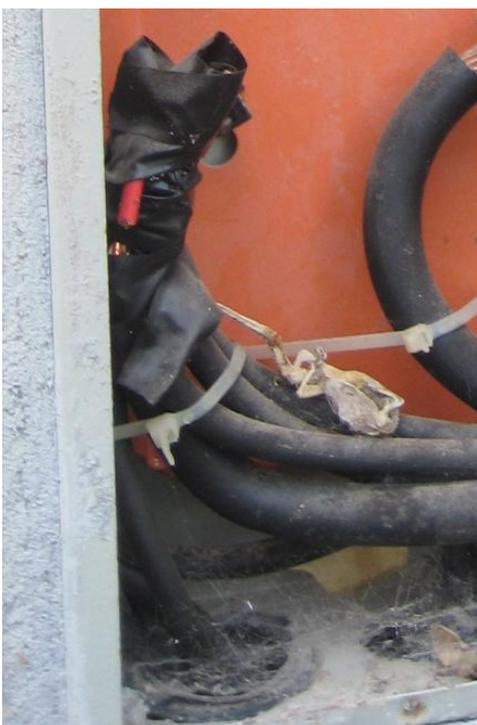
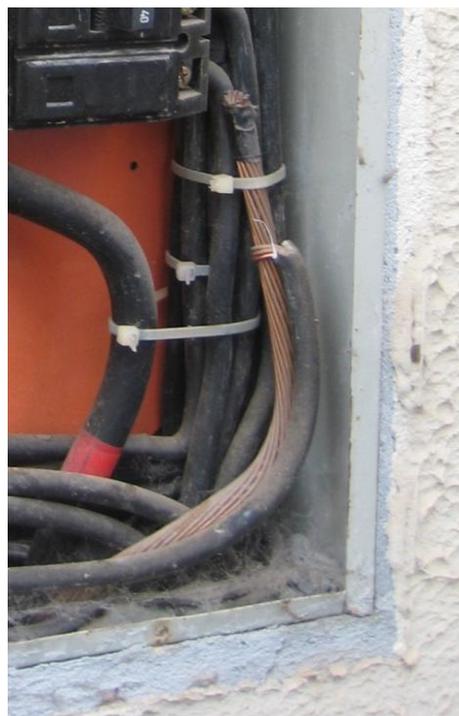
Figura 7 – Presença de lagartixa no barramento

Figura 8 – Emenda entre condutores neutro

- Não existe barra de aterramento e barra de neutro no quadro; todos os condutores estão interligados entre emendas;
- Os condutores não seguem o padrão de identificação de cores (condutor preto aplicado ao neutro ao invés do azul claro e condutor preto aplicado ao terra ao invés do verde);
- Existem animais mortos no interior do quadro;
- Existe a necessidade de efetuar limpeza no interior dos quadros.

Figura 9 – Emenda entre condutores terra

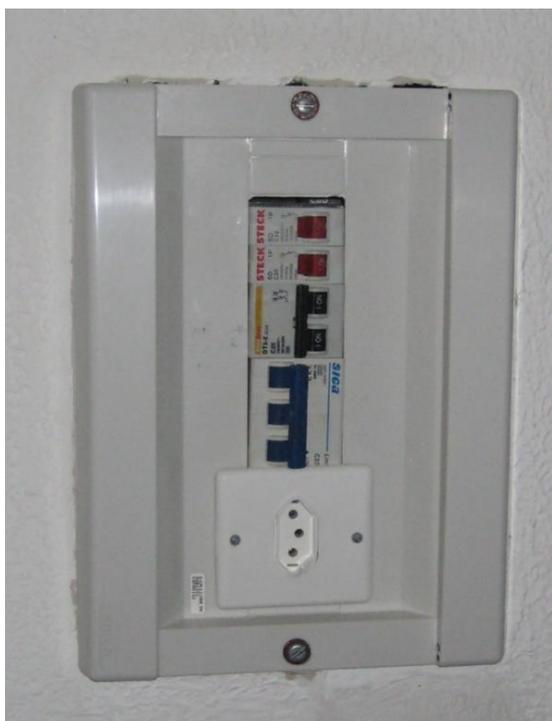
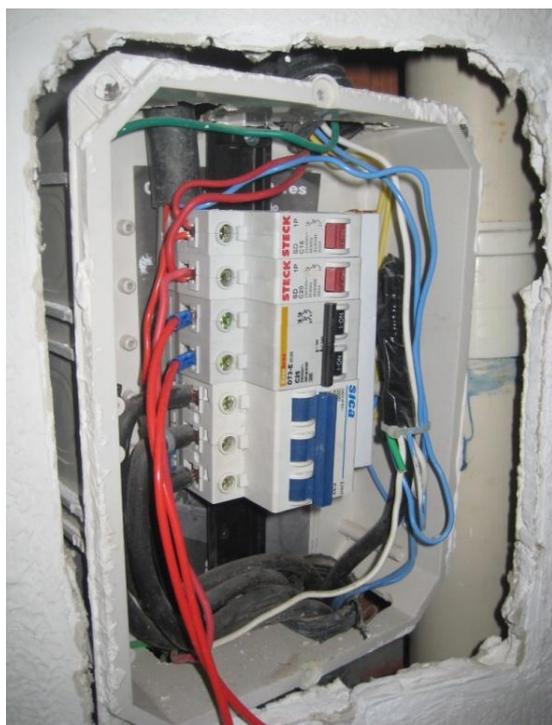
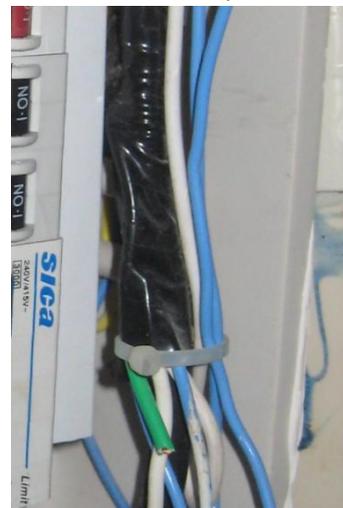
Figura 10 – Quadro de distribuição do condomínio

Figura 11 – Quadro de distribuição sem espelho

- Existe uma tomada dentro do quadro, o que não é permitido;
- Não existe identificação nos dispositivos de proteção, impossibilitando saber a qual circuito pertence;
- Não existe barramento principal para efetuar a interligação dos dispositivos de proteção;
- A fixação quadro foi feita apenas pelas bordas, diretamente no *Dry Wall*, e já se encontra totalmente solto deste;
- Não existe barra de aterramento e barra de neutro no quadro; todos os condutores estão interligados entre emendas;
- Existem condutores que não seguem o padrão de identificação de cores (condutor branco aplicado ao neutro).

Figura 12 – Emenda entre condutores neutro

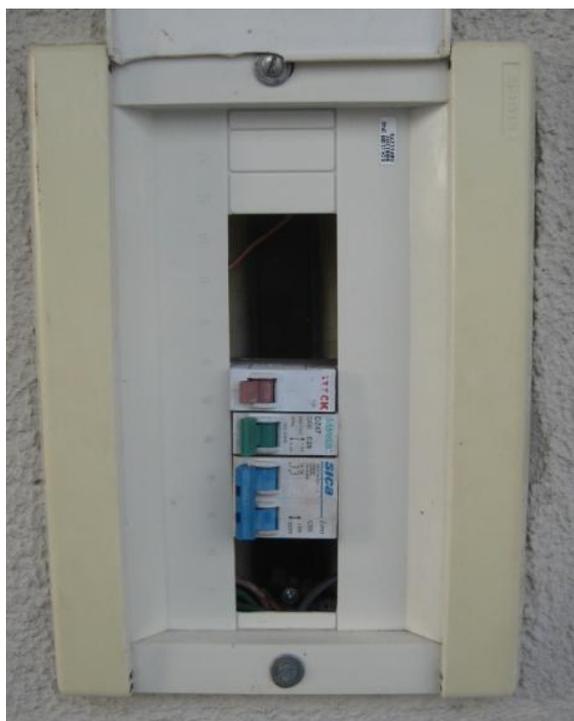
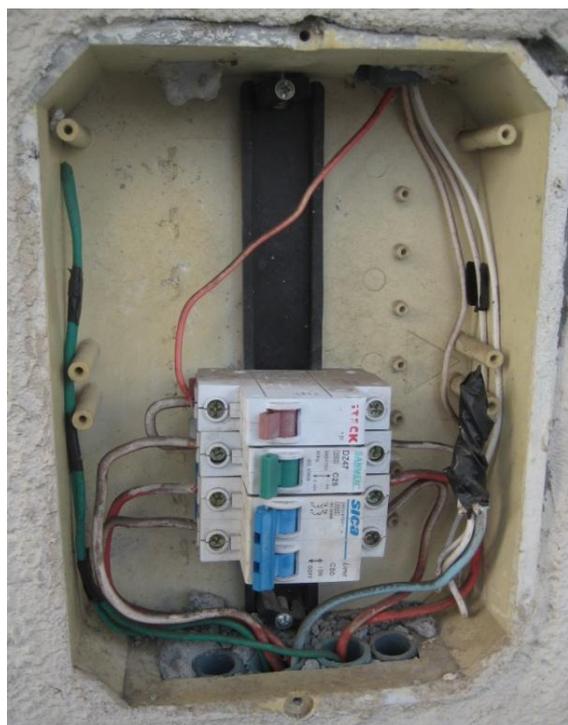
Figura 13 – Quadro de distribuição do salão de festas

Figura 14 – Quadro de distribuição sem espelho

- O quadro está localizado em uma área externa e não é especificado para este uso; nota-se a degradação dos componentes em função da exposição de umidade e luz solar;
- Não existe dispositivo geral de proteção/seccionamento no quadro;
- Não há presença de dispositivos DR nos circuitos que necessitam (áreas úmidas);
- Não existe identificação nos dispositivos de proteção, impossibilitando saber a qual circuito pertence;
- Não existe barramento principal para efetuar a interligação dos dispositivos de proteção
- Os condutores não seguem o padrão de identificação de cores (condutor branco ao neutro, ao invés de azul claro);
- Não existe barramento, barra de neutro e barra de aterramento no quadro.

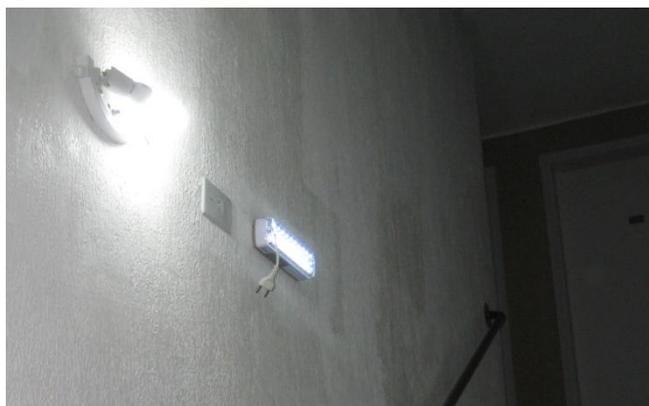
Figura 16 – Iluminação de emergência

- O sistema de iluminação de emergência funciona, porem é insuficiente (falta luminárias no corredor).

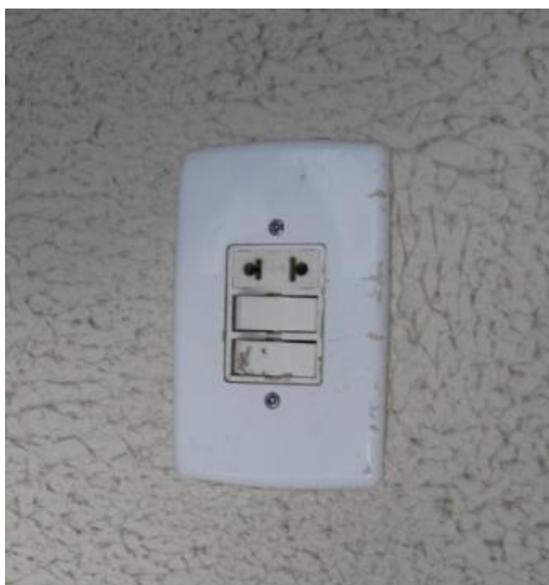
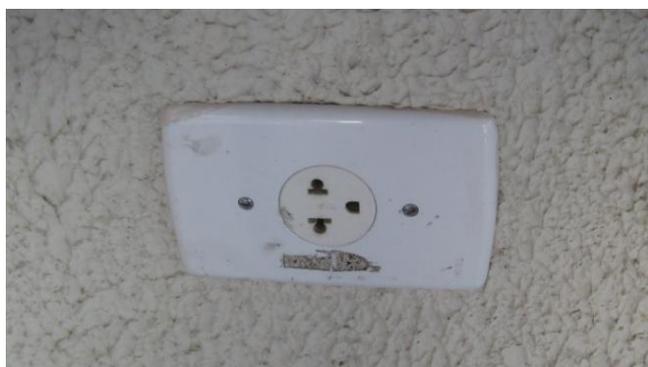
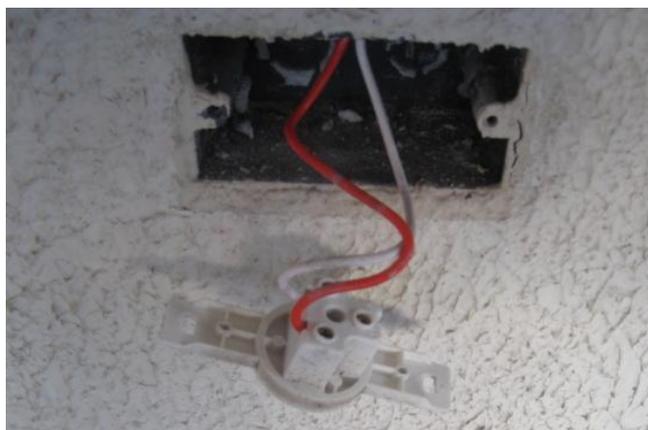
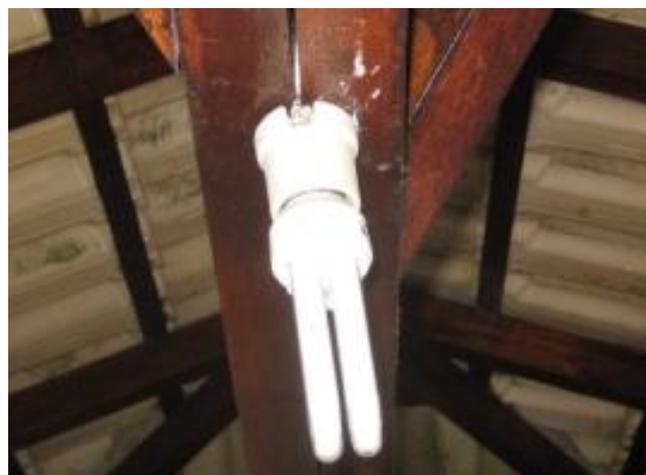
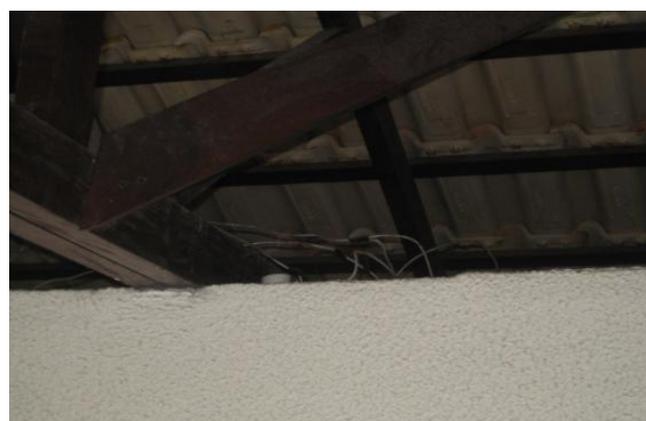
Figura 17 – Tomada sem aterramento

Figura 18 – Tomada na pia do salão de festas

Figura 19 – Tomada sem aterramento

- Não existe condutor terra em todas as tomadas;
- Existe acesso a partes vivas da instalação (receptáculos com parafusos de conexão expostos);
- Existem condutores sem a proteção de eletrodutos na churrasqueira.

Figura 20 – Acesso a partes vivas

Figura 21 – Condutores sem eletroduto

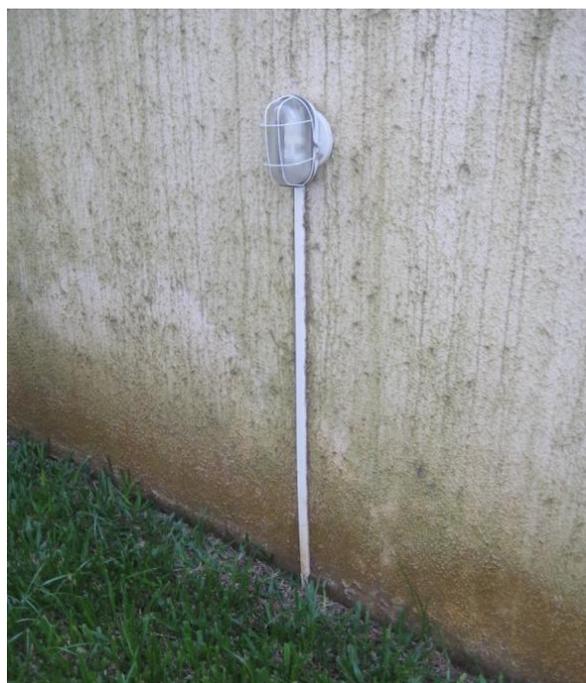
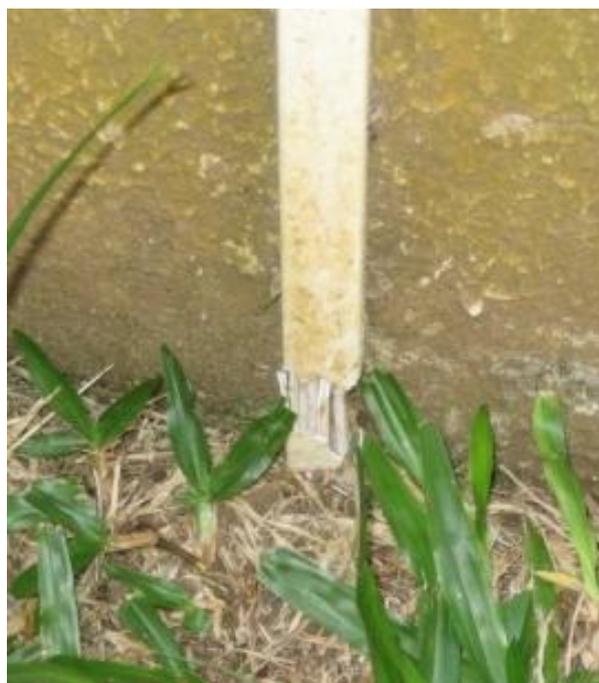
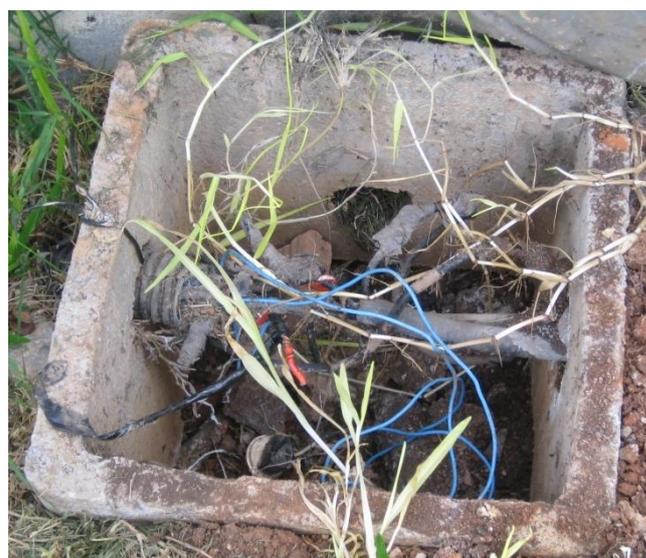
Figura 22 – Luminária de área comum

Figura 23 – Canaleta danificada

- Existem luminárias da área comum com os condutores de alimentação sem a presença de eletrodutos (uso de canaletas);
- Existem luminárias que estão alimentadas inadequadamente (uso de tomadas e emendas mal efetuadas).

Figura 24 – Tomadas e emendas inadequadas

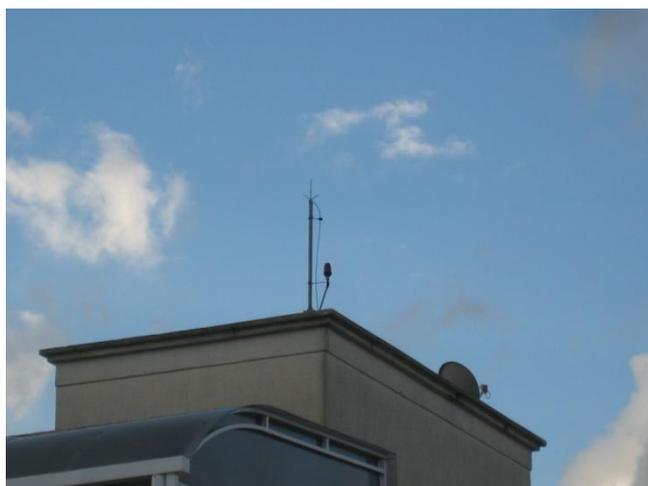
Figura 25 – Captor do SPDA

- O captor do tipo Franklin não oferece proteção as antenas próximas (altura insuficiente);
- Não há a proteção de borda para o SPDA (sistema de proteção contra descargas atmosféricas);
- O SPDA (sistema de proteção contra descargas atmosféricas) possui somente 1 cabo de descida; quantidade insuficiente para o perímetro da edificação.

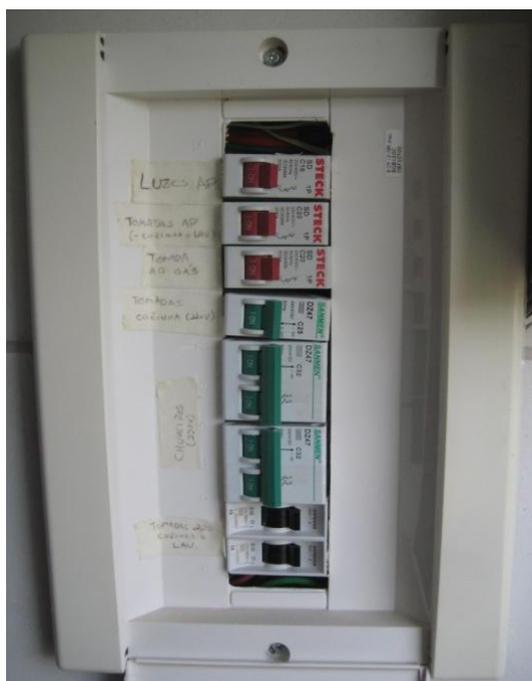
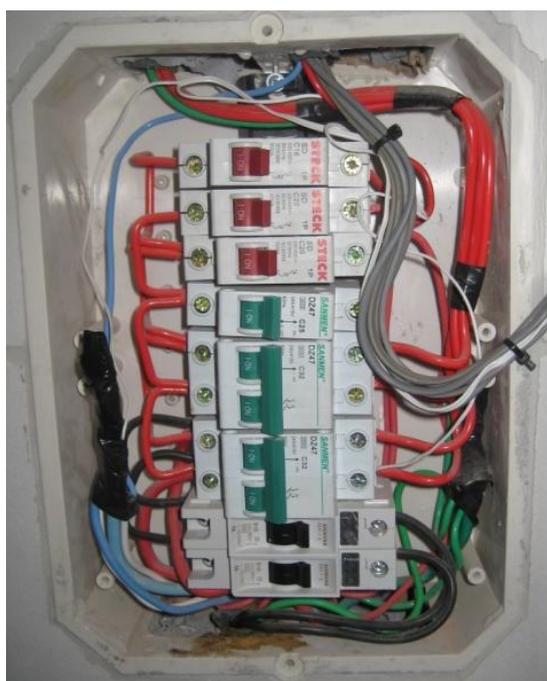
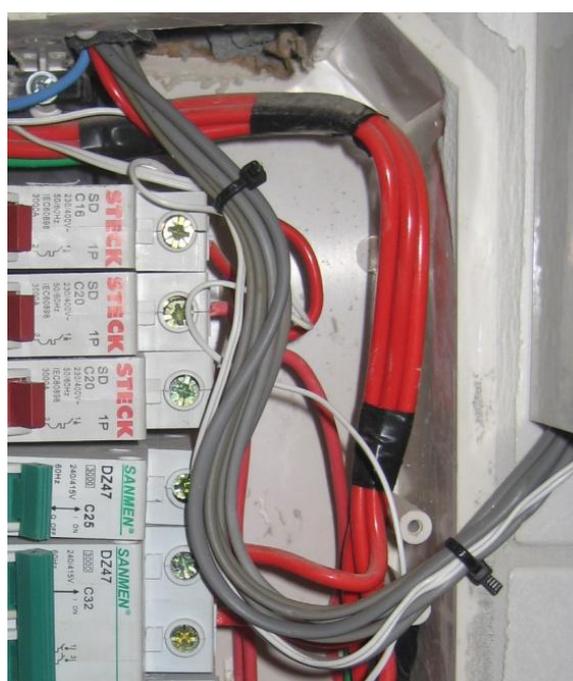
Figura 27 – Quadro de distribuição do apartamento

Figura 28 – Quadro de distribuição sem espelho

- Não existe dispositivo de seccionamento/proteção geral no quadro;
- Existem condutores com a bitola incompatível com o dispositivo de proteção; Conductor de bitola 2,5 mm<sup>2</sup> protegido por disjuntor de 25 e de 32 A;
- Não existe dispositivo DR (diferencial residual) nos circuitos que necessitam (áreas úmidas);
- Não existe barramento no quadro;
- Existem condutores não pertencentes ao quadro (sistema de alarme);

Figura 29 – Condutores do sistema de alarme

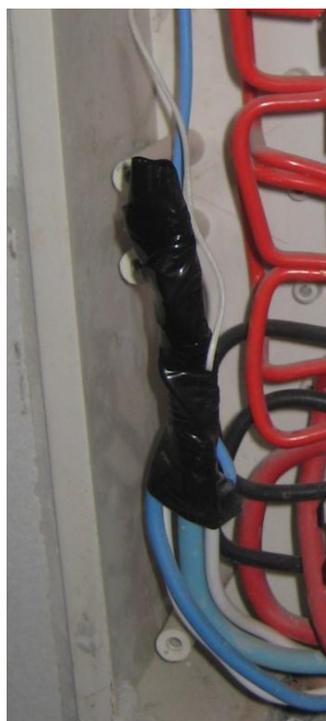
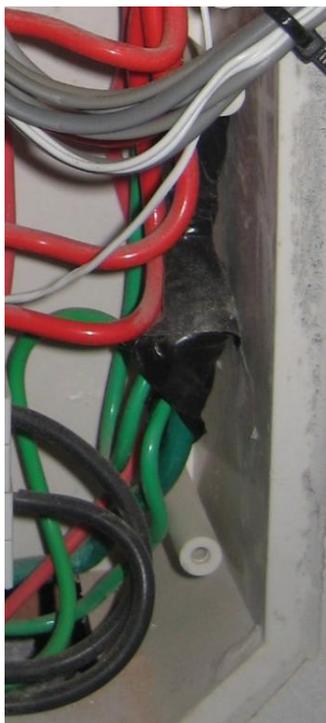
Figura 30 – Emenda entre condutores neutro

Figura 31 – Emenda entre condutores terra

- Não existe barra de aterramento e barra de neutro no quadro; todos os condutores estão interligados entre emendas;
- Existe condutor que não segue o padrão de identificação de cores (condutor branco no neutro);
