UNIVERSIDADE TECNOLÓGICA FEDERAL DO PARANÁ  
DEPARTAMENTO ACADÊMICO DE ELETROTÉCNICA  
CURSO DE ENGENHARIA INDUSTRIAL ELÉTRICA ÊNFASE ELETROTÉCNICA

**ANÁLISE DOS REQUISITOS NORMATIVOS DAS INSTALAÇÕES ELÉTRICAS  
EM CONDOMÍNIOS RESIDENCIAIS CONSTRUÍDOS NO PERÍODO DE 2002 A  
2012**

TRABALHO DE CONCLUSÃO DE CURSO

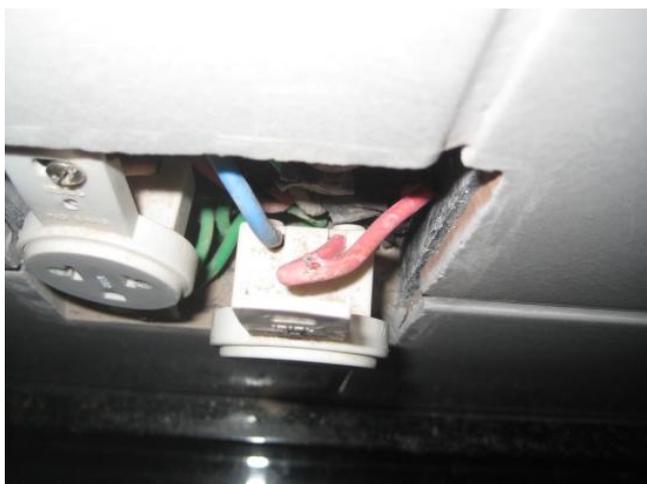
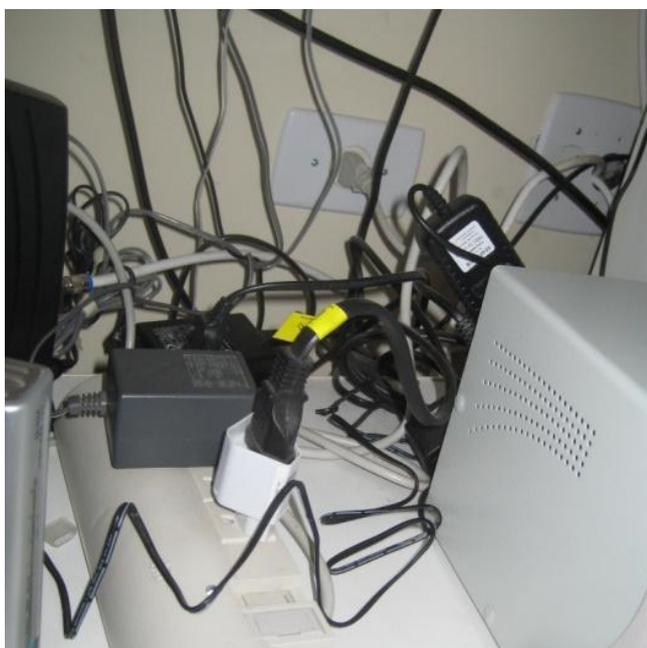
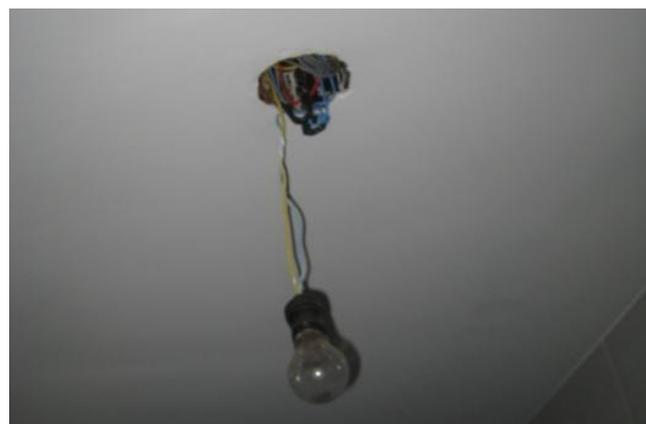
Figura 32 – Tomada da cozinha

- Existe tomada com condutor fase danificado (risco de choque elétrico);
- Existe a necessidade de instalação de mais tomadas na sala (uso de régua);
- Existe receptáculo de lâmpada suspensa pelos seus próprios condutores.

Figura 33 – Tomada na sala

Figura 34 – Receptáculo na cozinha

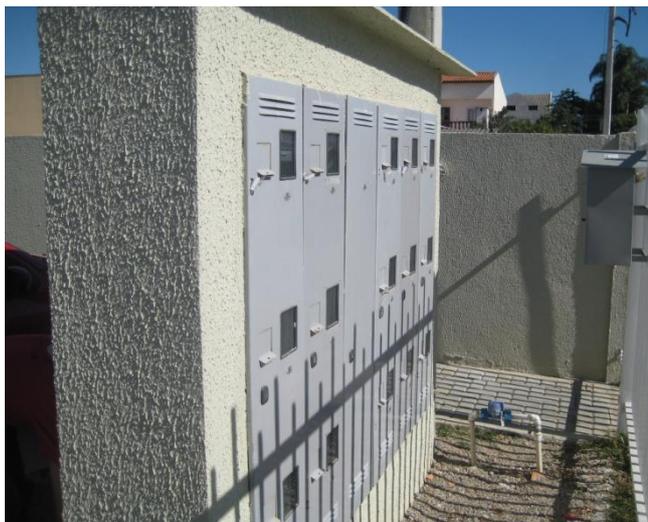
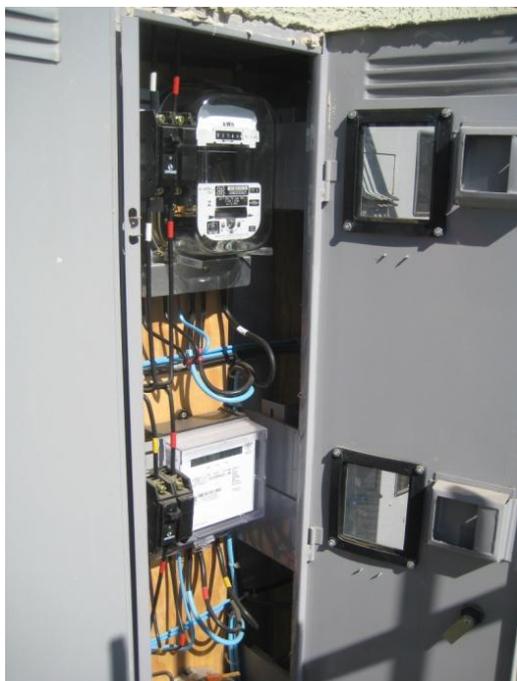
Figura 1 – Vista geral do quadro de medição

Figura 2 – Quadro de medição sem lacre da concessionária

- Uma das portas dos quadros de medição não possui lacre da concessionária de energia;

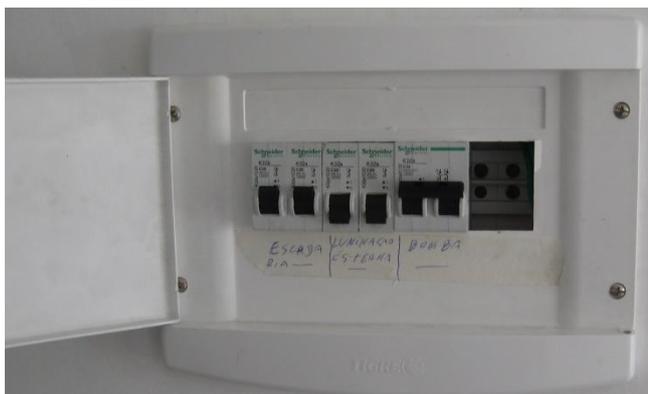
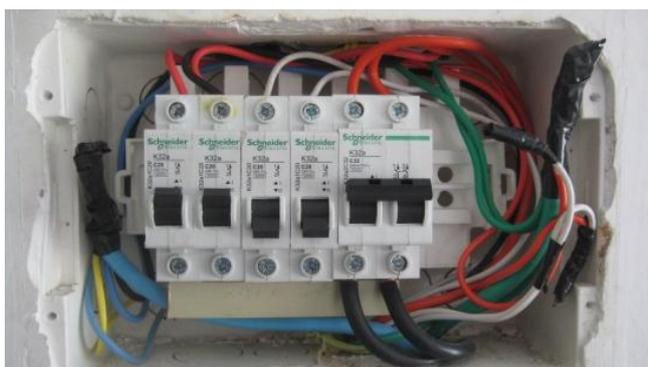
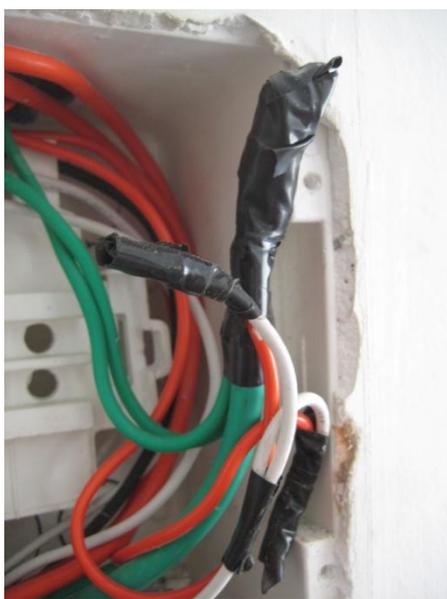
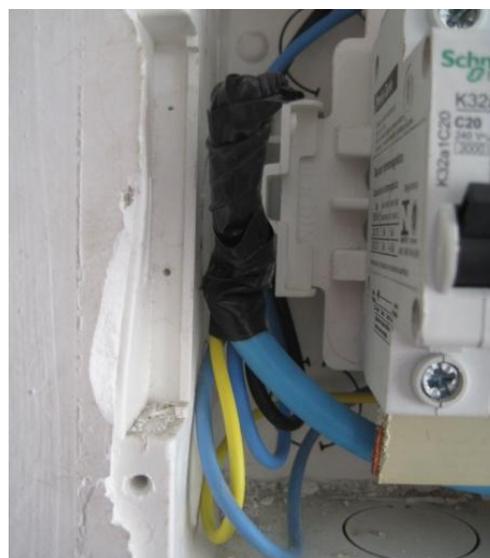
Figura 3 – Vista geral do quadro de distribuição

Figura 4 – Interior do quadro de distribuição

Figura 5 – Condutores terra emendados e condutores fase soltos

- Não há dispositivo de seccionamento/proteção no quadro;
- Não existe dispositivo DR atuando no circuito em que é necessária sua utilização (áreas úmidas);
- Não há barra de aterramento adequada, existindo apenas uma emenda entre os condutores terra;
- Não há barra de neutro, existindo apenas uma emenda entre diversos cabos neutros;
- Os condutores não seguem o padrão de identificação de cores (condutor amarelo e preto aplicado ao neutro);
- Há condutores soltos dentro do quadro, não direcionados para nenhum circuito;

Figura 6 – Emenda de condutores neutro

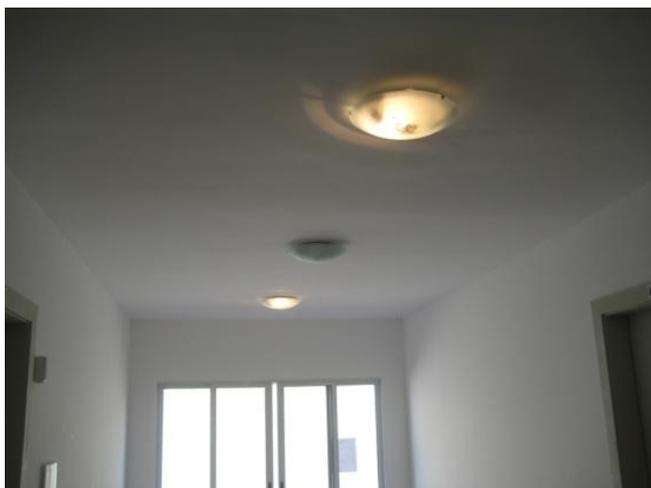
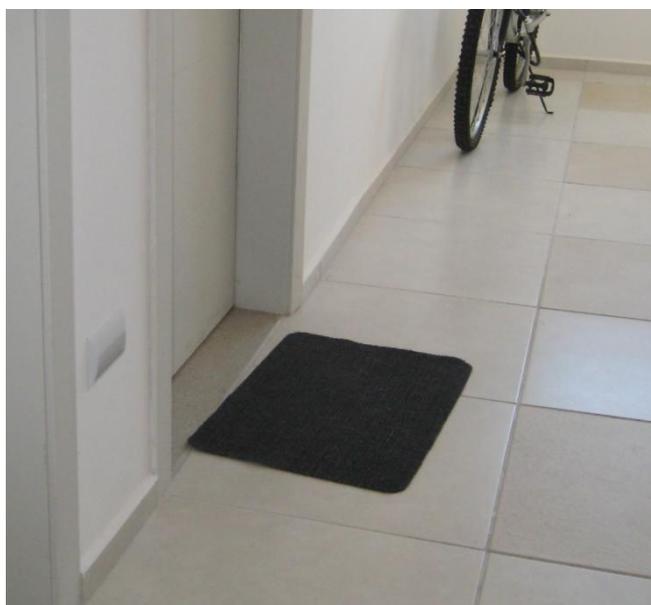
Figura 7 – Corredor sem presença de iluminação de emergência

Figura 8 – Falta de tomada no corredor

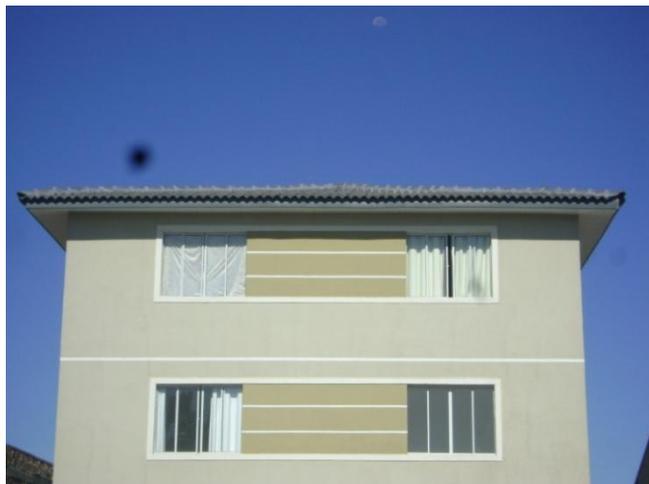
Figura 9 – Vista frontal do condomínio, sem a presença de SPDA

- Não existe SPDA no condomínio.

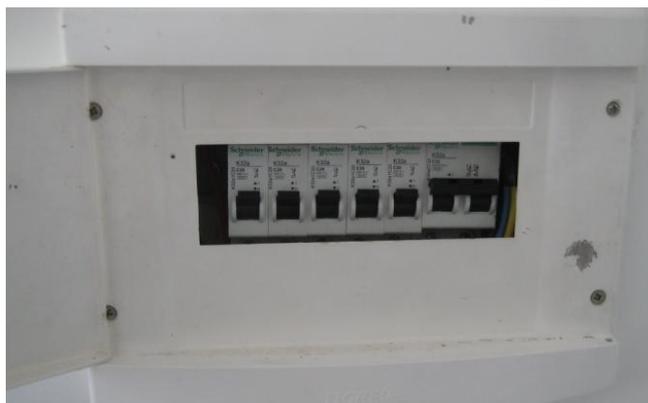
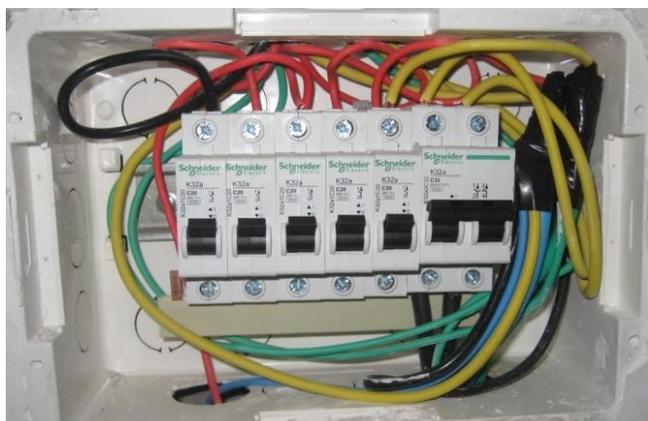
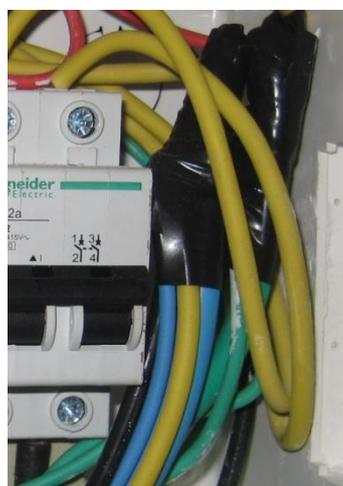
Figura 10 – Quadro de distribuição do apartamento

Figura 11 – Vista do quadro sem espelho

Figura 12 – Emenda de condutores neutro e terra

- Não existe dispositivo de seccionamento/proteção geral no quadro;
- Existe acesso a partes vivas da instalação;
- Existem condutores com a bitola incompatível com o dispositivo de proteção; Conductor de bitola 4 mm<sup>2</sup> protegido por disjuntor de 32 A;
- Não existe dispositivo DR nos circuitos que necessitam (áreas úmidas);
- Não há identificação nos dispositivos de proteção;
- Não há barra de neutro, existindo apenas uma emenda entre diversos cabos neutros;
- Os condutores não seguem o padrão de identificação de cores (conductor amarelo e preto aplicado ao neutro);
- Não há barra de aterramento, existindo apenas uma emenda entre diversos condutores de aterramento;
- Há disjuntores protegendo simultaneamente os circuitos de tomadas e iluminação.

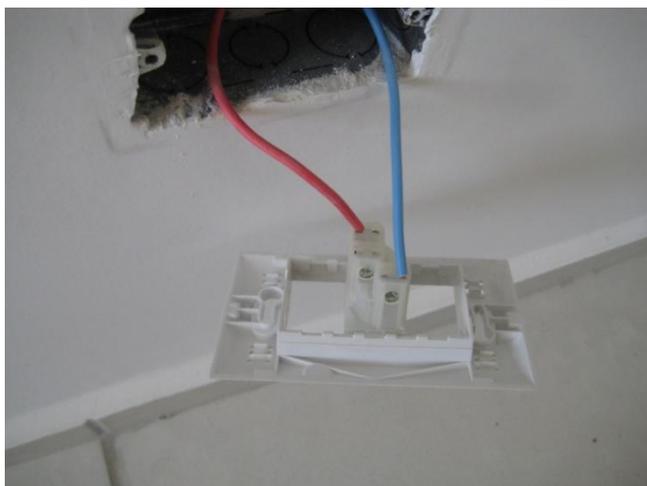
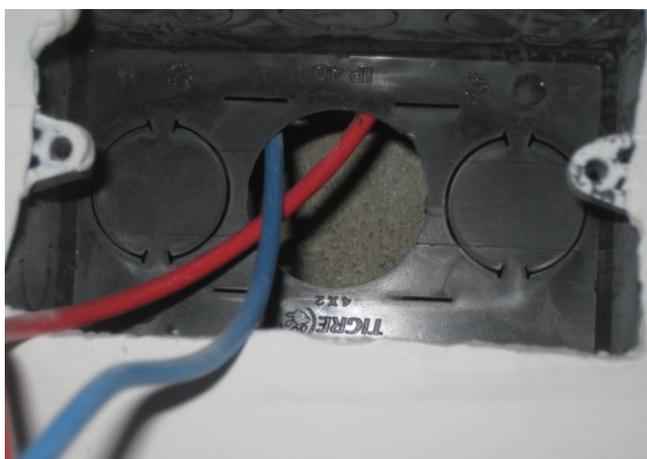
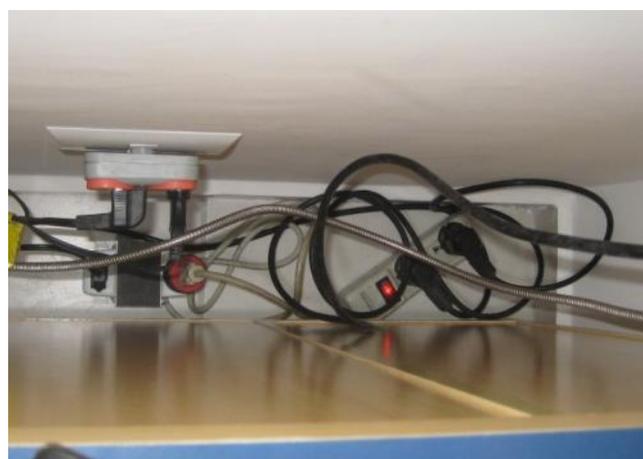
Figura 13 – Tomada sem aterramento

- Existe tomadas que não contem o conector terra;
- Existem condutores embutidos diretamente a parede, sem a utilização de eletrodutos adequados;
- Existe a necessidade de instalação de mais tomadas em alguns recintos (uso de benjamins).

Figura 14 – Detalhe de condutor sem eletroduto

Figura 15 – Uso de benjamins em tomadas

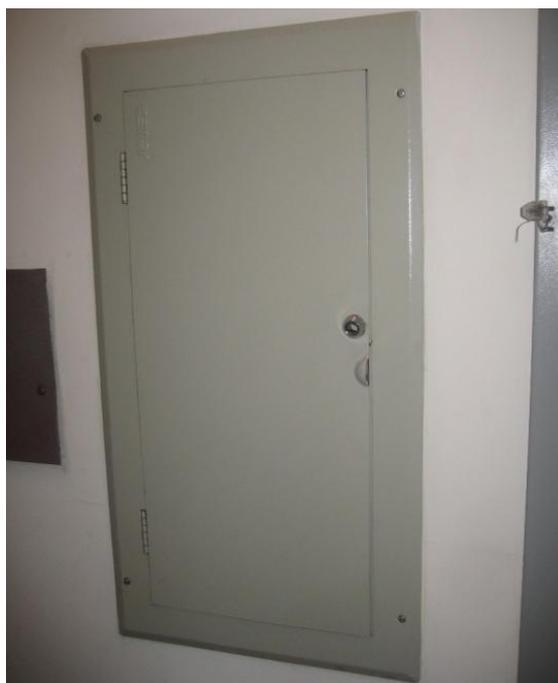
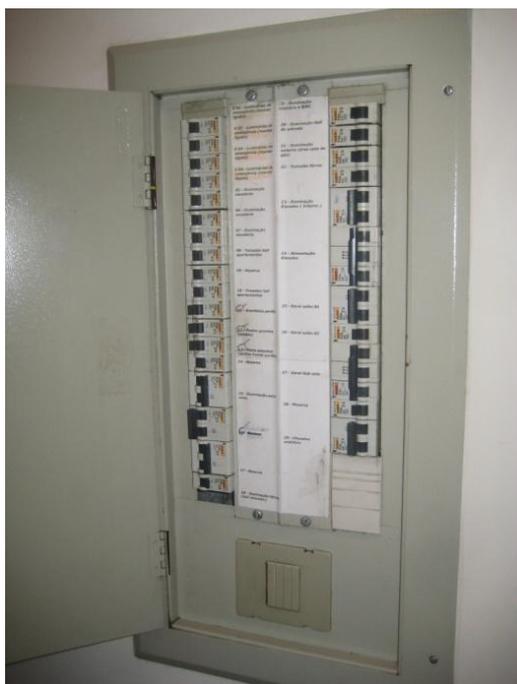
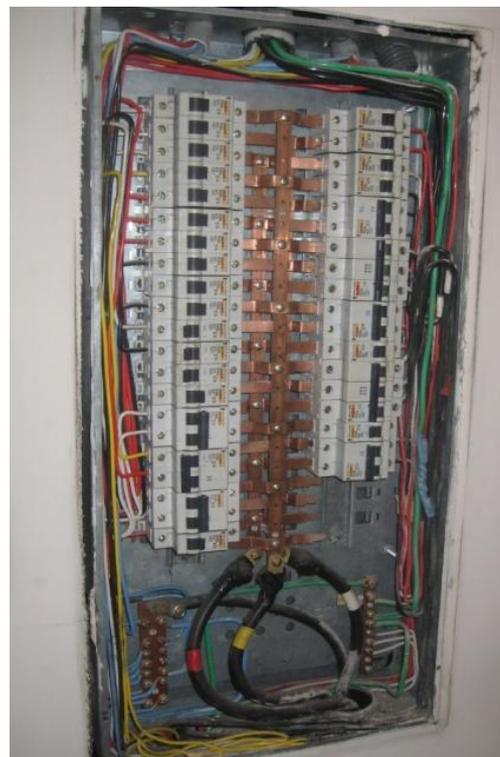
Figura 1 – Quadro de distribuição fechado

Figura 2 – Quadro de distribuição do condomínio

- Não existe dispositivo de seccionamento/proteção geral no quadro;
- Existem condutores com a bitola incompatível com o dispositivo de proteção; Conductor de bitola 1,5 mm<sup>2</sup> protegido por disjuntor de 16 A, condutor de bitola 4 mm<sup>2</sup> protegido por disjuntor de 32 A, e condutor de bitola 6 mm<sup>2</sup> protegido por disjuntor de 50 A;
- Não existem dispositivos DR nos circuitos que necessitam (áreas úmidas).

Figura 3 – Quadro de distribuição do condomínio sem espelho

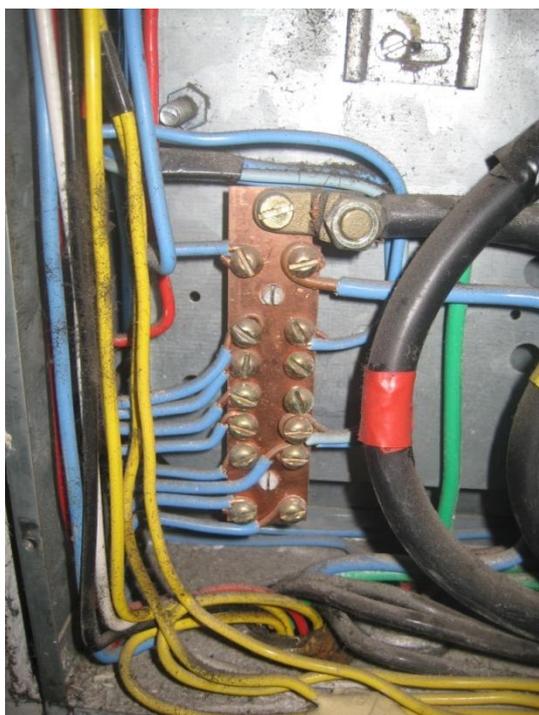
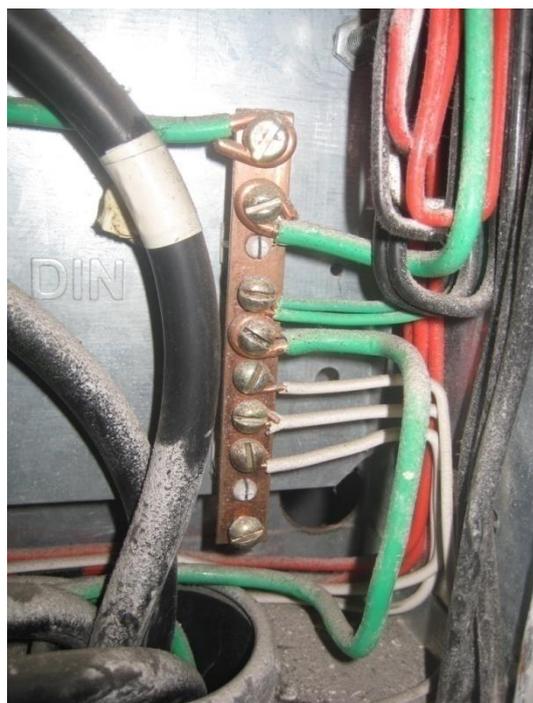
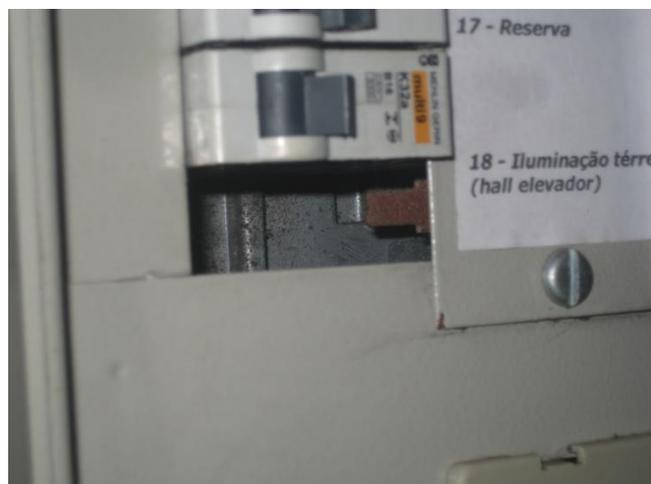
Figura 4 – Detalhe da barra de neutro

Figura 5 – Detalhe da barra de aterramento

- Existem condutores que não seguem o padrão de identificação de cores (condutor preto aplicado ao neutro e condutor branco aplicado ao terra);
- Existe acesso a partes vivas da instalação (barramento).

Figura 6 – Acesso ao barramento principal

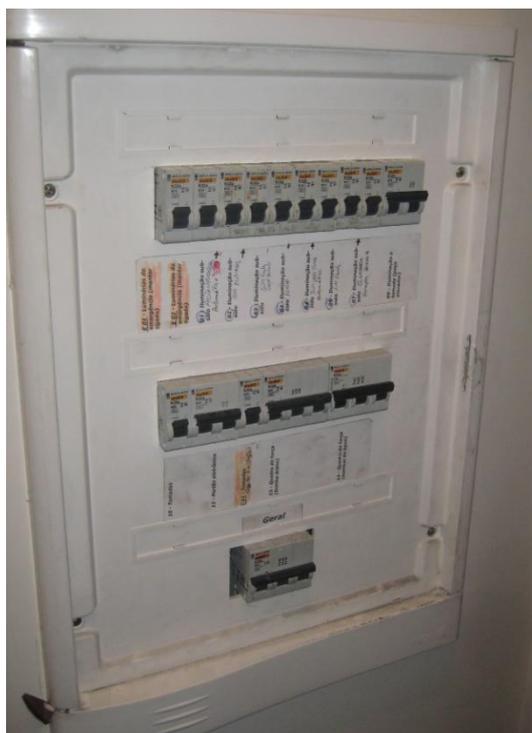
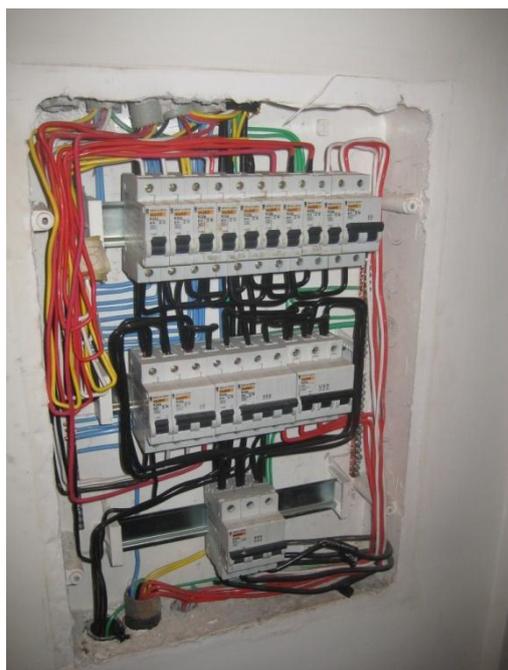
Figura 7 – Vista geral do quadro

Figura 8 – Interior do quadro

- O acesso ao quadro é restrito, sendo sua tampa trancada através de fechadura;
- Não existe barramento para interligação dos dispositivos de proteção;
- Não existem dispositivos DR (diferencial residual) nos circuitos que necessitam (áreas úmidas).

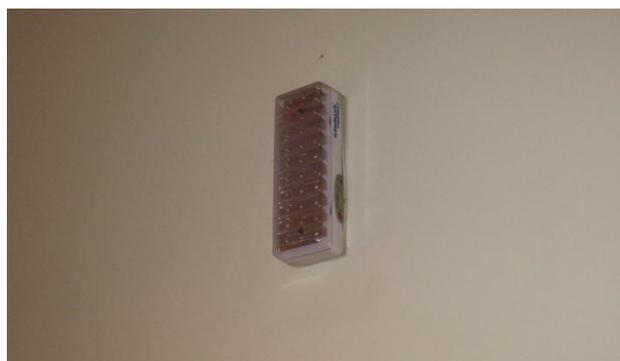
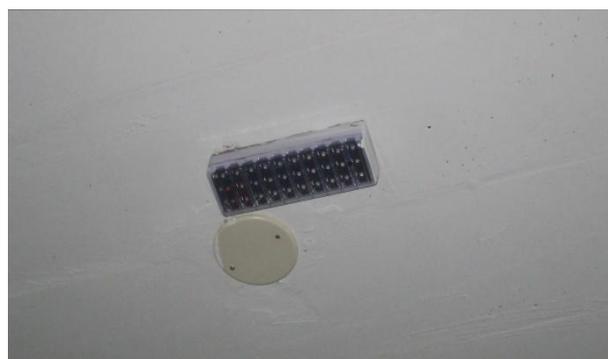
Figura 9 – Luminária de emergência inoperante na escadaria

Figura 10 – Luminária de emergência inoperante na garagem

- Presença suficiente de luminárias de emergência nos ambientes necessários e algumas luminárias existentes não estão funcionando (exemplos: escadarias e subsolo).

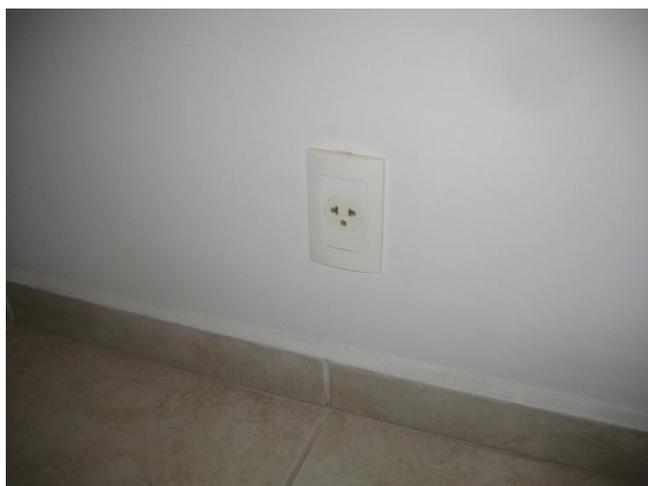
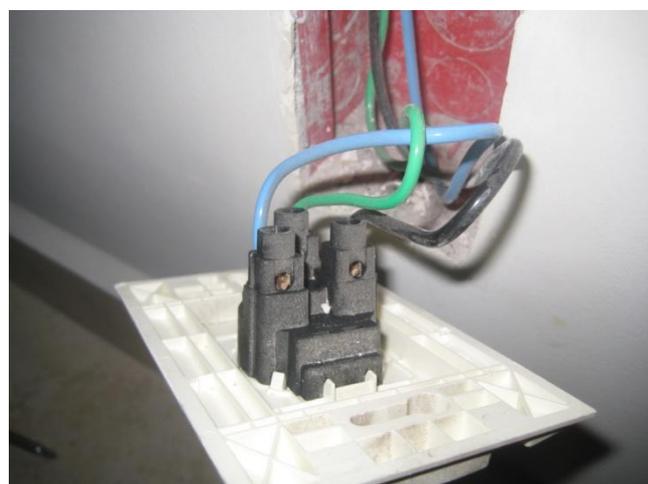
Figura 12 – Tomada com aterramento através de condutor 1,5 mm<sup>2</sup>

- O aterramento de algumas tomadas (como a do corredor no térreo, próxima ao quadro de distribuição) é realizado através de condutor de bitola 1,5 mm<sup>2</sup>.

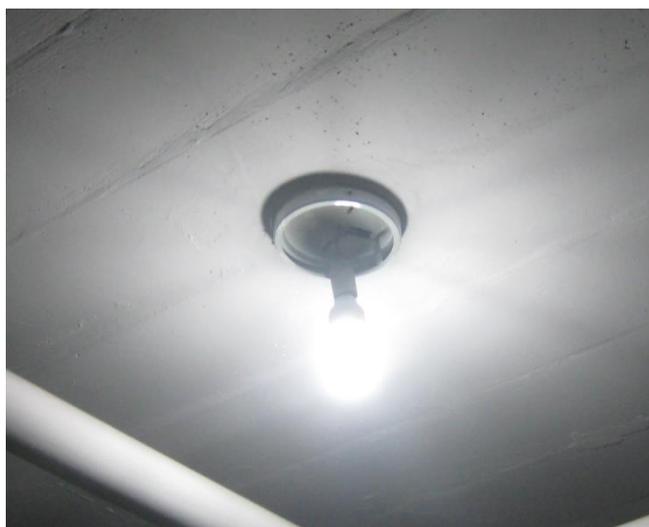
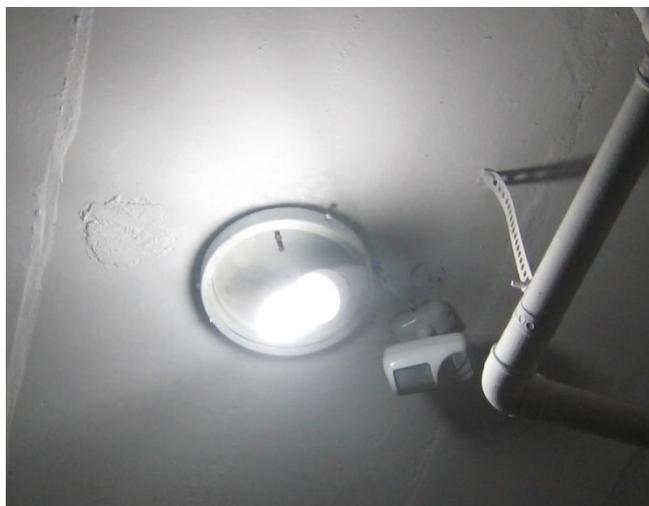
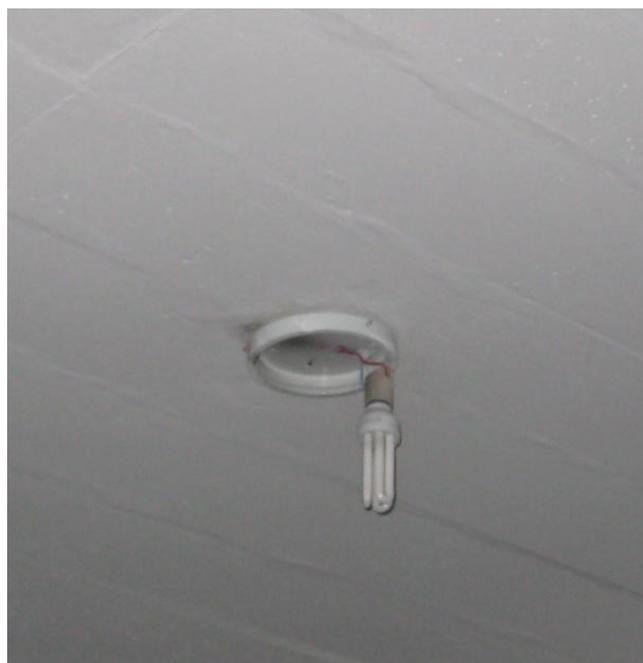
Figura 13 – Luminária com acesso as partes vivas

Figura 14 – Luminária com acesso as partes vivas

- Há receptáculos com acesso as partes vivas.

Figura 15 – Luminária com acesso as partes vivas

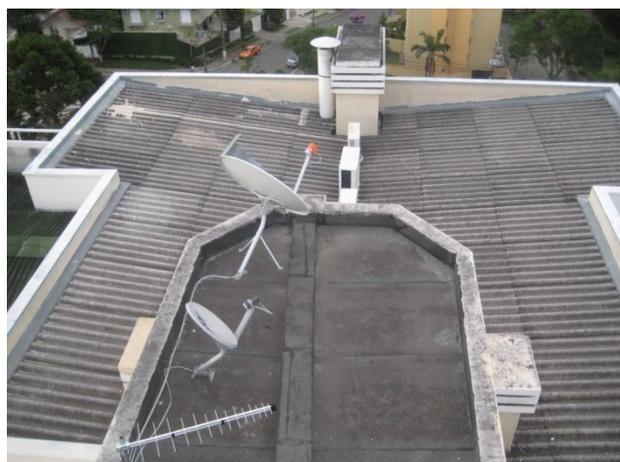
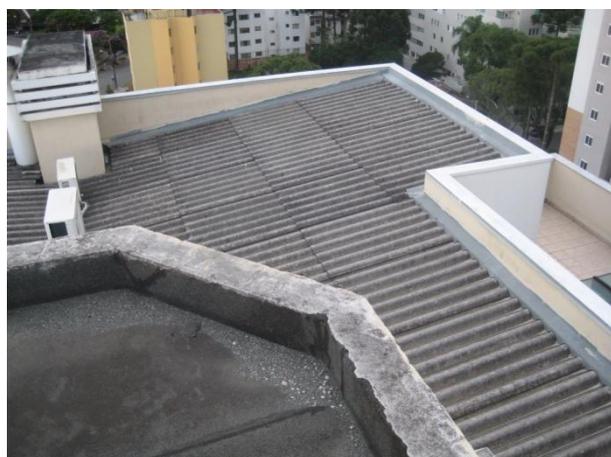
Figura 16 – Antenas fora da área de proteção do captor

Figura 17 – Topo do prédio sem proteção de borda

- O captor do tipo Franklin não oferece proteção as antenas próximas (altura insuficiente);
- Não há a proteção de borda para o SPDA (sistema de proteção contra descargas atmosféricas).

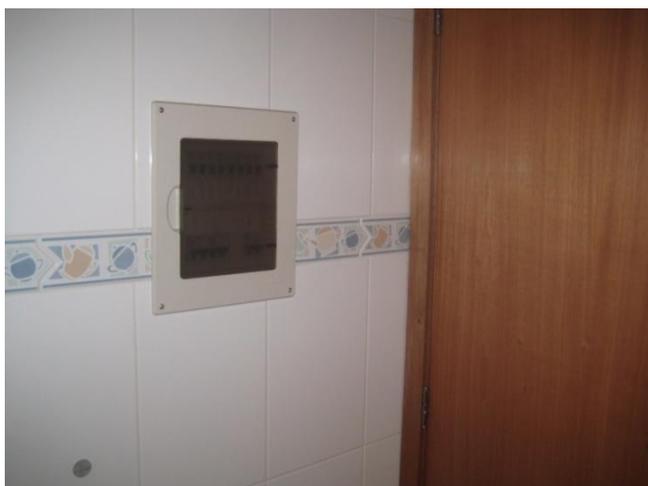
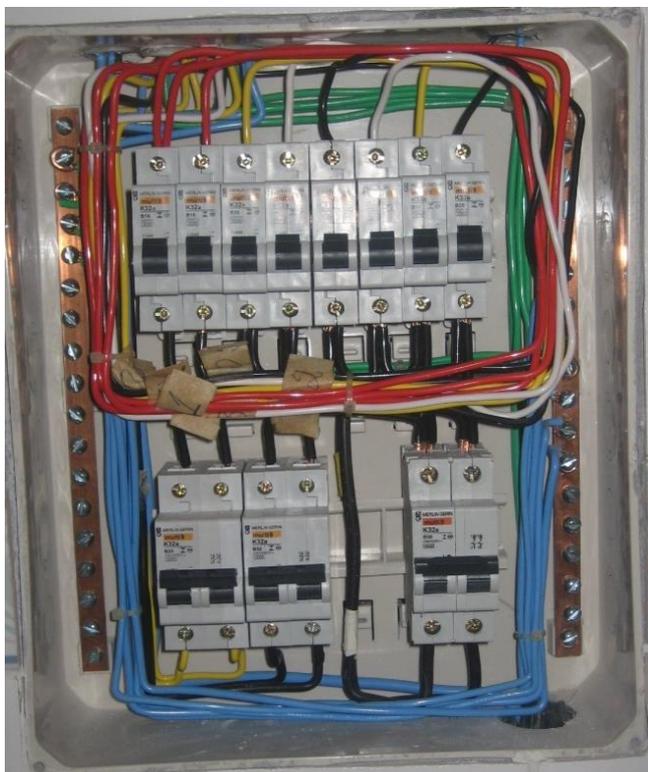
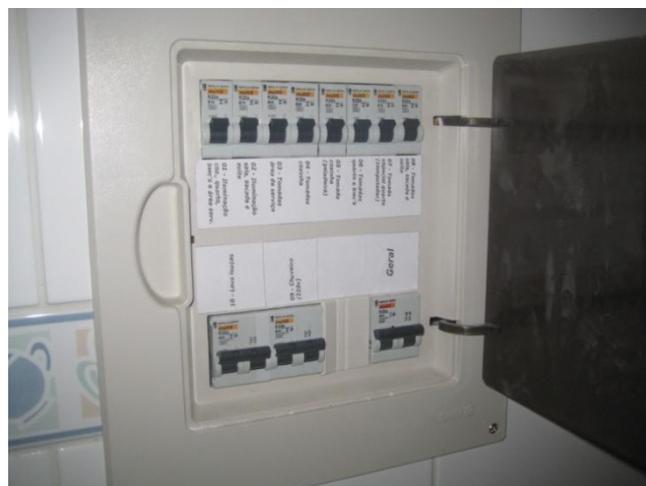
Figura 18 – Localização do quadro

Figura 19 – Interior do quadro

- Existem materiais combustíveis no interior do quadro – Fita crepe identificando os circuitos;
- Existem condutores com a bitola incompatível com o dispositivo de proteção; Conductor de bitola 2,5 mm<sup>2</sup> protegido por disjuntor de 25 A, condutor de bitola 4 mm<sup>2</sup> protegido por disjuntor de 32 A, e condutor de bitola 6 mm<sup>2</sup> protegido por disjuntor de 50 A;
- Não existem dispositivos DR (diferencial residual) nos circuitos que necessitam (áreas úmidas);
- O quadro não possui fácil acesso, localizando-se atrás da porta da cozinha;
- Não existe barramento no quadro.

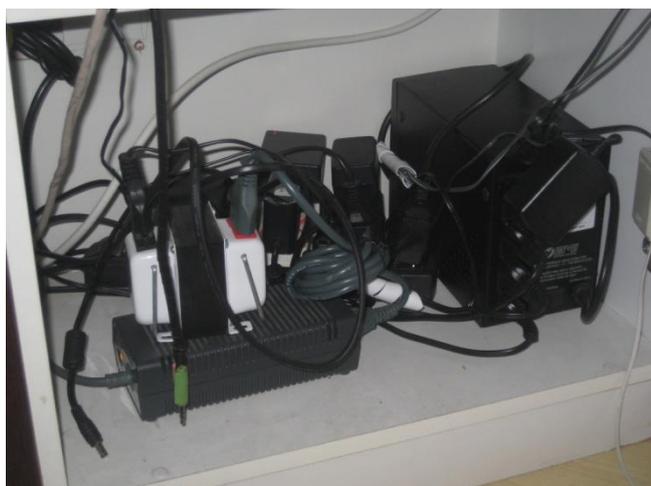
Figura 21 – Uso de régua de tomadas e transformador

- Existe a necessidade de instalação de mais tomadas na cozinha e sala (uso de régua);
- Existe a necessidade de instalação de uma tomada 220 V (uso de transformador).

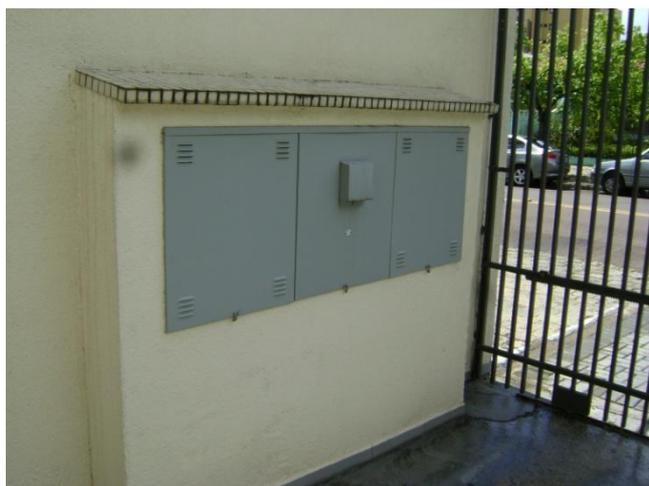
Figura 7 – Entrada de energia

- Não foi detectada a presença do DPS – (Dispositivo de proteção contra surto) na entrada de energia.

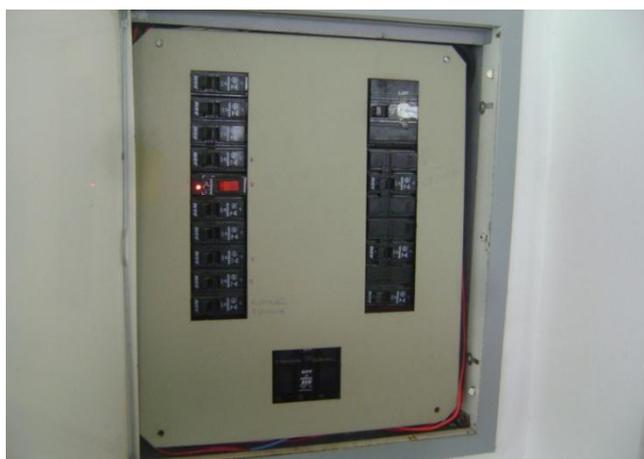
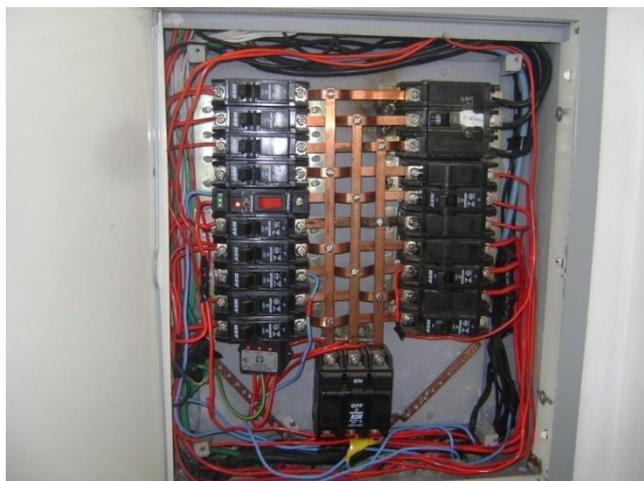
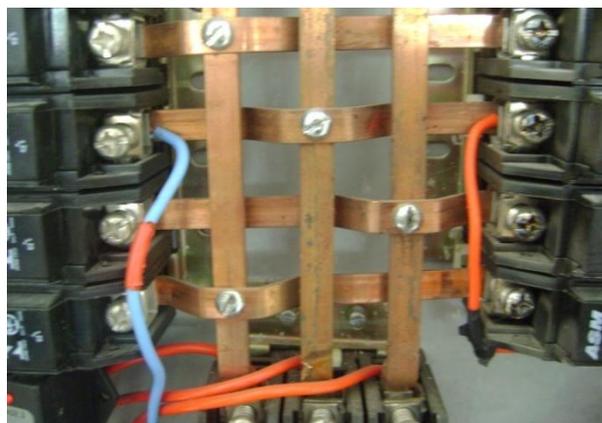
Figura 2 – Quadro de distribuição na garagem

Figura 3 – Interior do quadro de distribuição na garagem

Figura 4 – Detalhe do quadro na garagem

- Não existe espaço reserva para futura expansão da instalação;
- Existe acesso a partes vivas da instalação;
- Existem condutores com a bitola incompatível com o dispositivo de proteção; Conductor de bitola 6 mm<sup>2</sup> protegido por disjuntor de 50 A, e conductor de bitola 10 mm<sup>2</sup> protegido por disjuntor de 60 A;

- Não há dispositivo DR (diferencial residual) para a proteção contra choques elétricos nos circuitos de áreas molhadas;
- Não há identificação nos dispositivos de proteção;

- Existem a barra de aterramento e a barra de neutro apropriadas no quadro, mas estas não são utilizadas. Todos os condutores estão interligados entre emendas;

- Conductor de cor azul é utilizado como fase;
- Conductor é utilizado para interligar alimentações de dois disjuntores, função exclusiva do barramento;

- A tampa protetora do quadro de distribuição da garagem está mal fixada, com apenas 2 dos 4 parafusos.

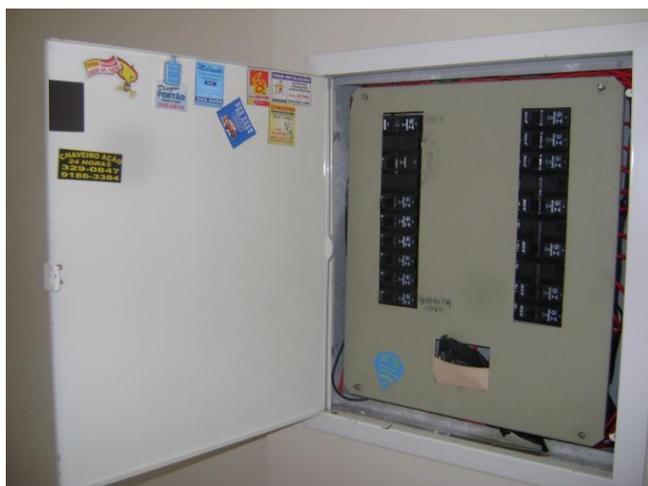
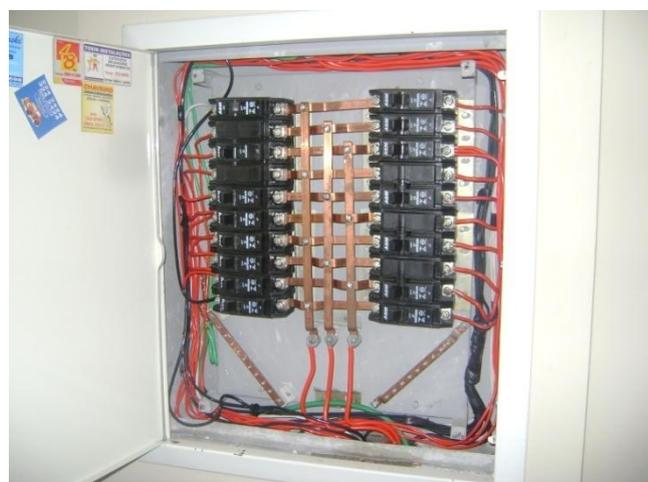
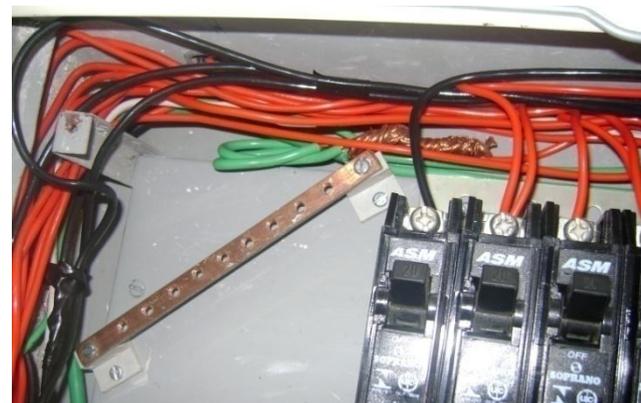
Figura 5 – Quadro no salão de festas

Figura 6 – Interior do quadro no salão de festas

Figura 7 – Detalhe do quadro no salão de festas

- Não existe dispositivo de seccionamento/proteção geral no quadro;
- Existem materiais combustíveis (ímãs de geladeira) no interior do quadro;
- Não existe espaço reserva para futura expansão da instalação;
- Existe acesso a partes vivas da instalação;
- Não há dispositivo DR (diferencial residual) para a proteção contra choques elétricos nos circuitos de áreas molhadas;
- Não há identificação nos dispositivos de proteção;
- Existem a barra de aterramento e a barra de neutro apropriadas no quadro, mas estas não são utilizadas. Todos os condutores estão interligados entre emendas;

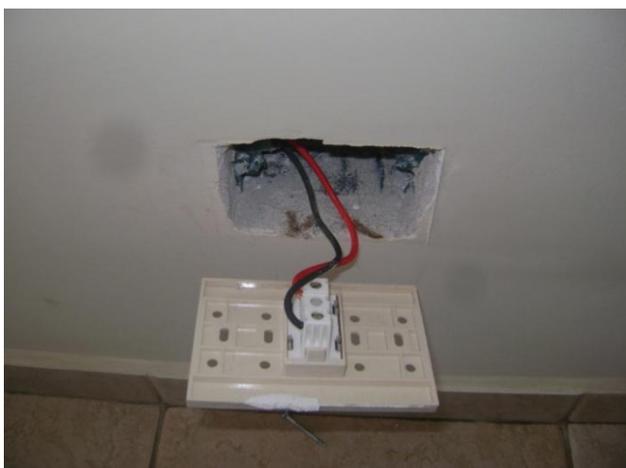
Figura 8 – Tomada sem condutor de proteção

- Existem tomadas sem condutor de proteção;
- Há falha na identificação dos condutores, havendo tomadas de 127 V sem nenhum condutor azul;
- Falta iluminação de emergência no corredor central do térreo.

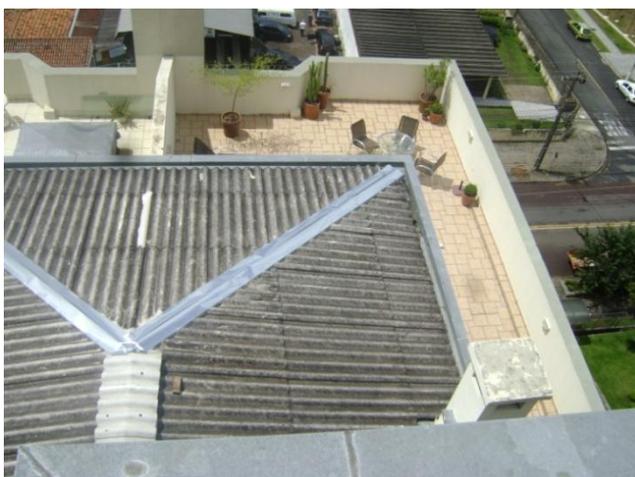
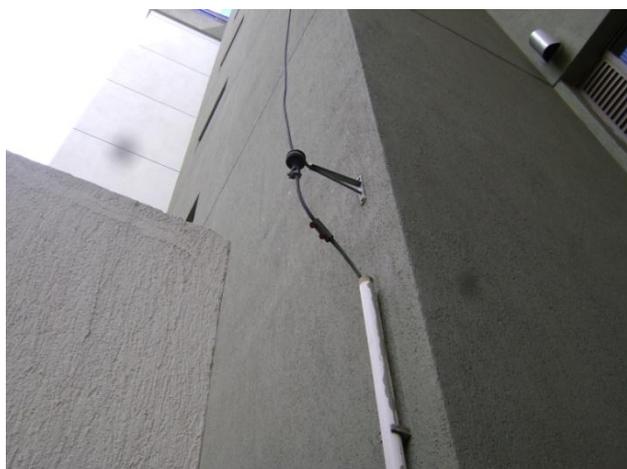
Figura 9 – Ausência de proteção de borda no edifício

Figura 10 – Descida única do SPDA

- No SPDA, não existe a presença da proteção de borda no perímetro das muretas da edificação;
- O SPDA possui somente 1 cabo de descida; quantidade insuficiente para o perímetro da edificação;
- Não existem caixas de inspeção para a medição da resistência de aterramento do SPDA.

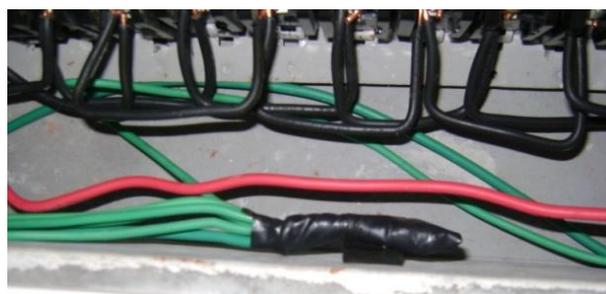
- Os dispositivos de proteção instalados não são adequados, havendo disjuntores monofásicos protegendo circuitos bifásicos;
- Não existe espaço reserva para futura expansão da instalação;
- Existem condutores com a bitola incompatível com o dispositivo de proteção; Conductor de bitola 4 mm<sup>2</sup> protegido por disjuntor de 20 A, e condutor de bitola 4 mm<sup>2</sup> e 6 mm<sup>2</sup> protegido por disjuntor de 50 A;
- Não há dispositivo DR (diferencial residual) para a proteção contra choques elétricos nos circuitos de áreas molhadas;
- O quadro está localizado em local de difícil acesso, encontrando-se atrás da porta da lavanderia;
- Não existe barra de aterramento; todos os condutores estão interligados entre emendas.
- Vários condutores conectados ao mesmo terminal do disjuntor, prejudicando a conexão.

Figura 13 – Emenda entre condutores de aterramento

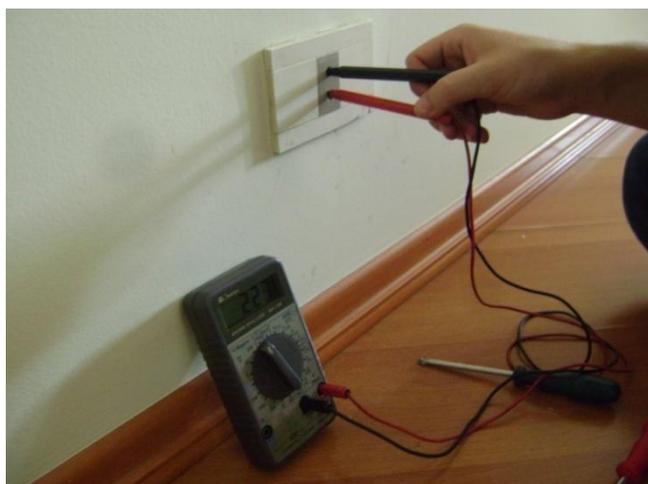
Figura 14 – Tomada na sala sem aterramento

- Existem tomadas sem a presença do condutor de aterramento;
- Existe a necessidade de instalação de mais tomadas na sala (uso de régua);
- Há falta de conector adequado para os condutores do chuveiro elétrico;

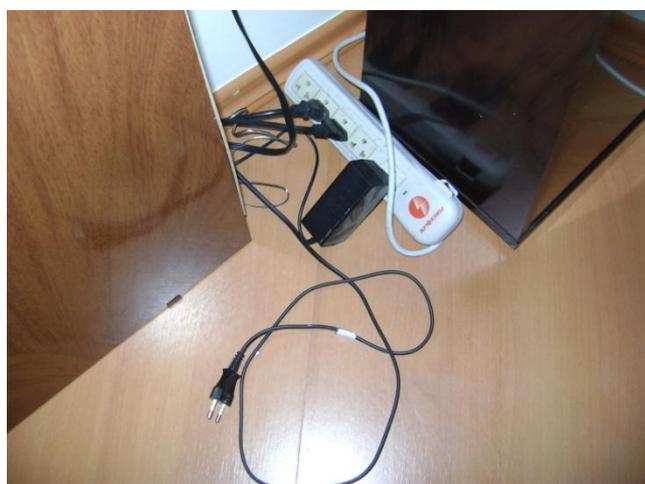
Figura 15 – Uso de régua de tomadas

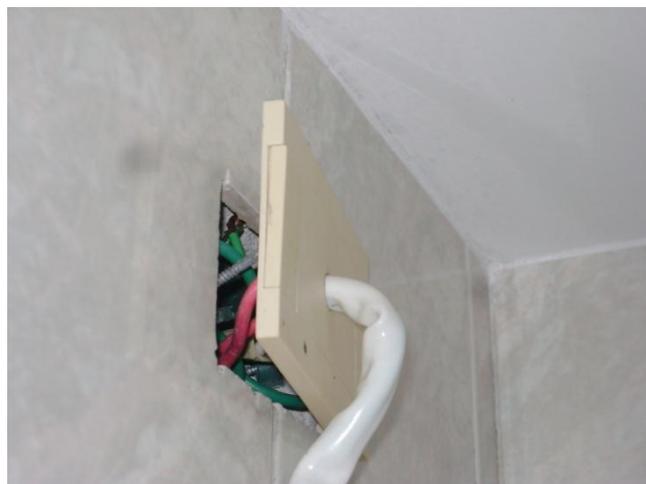
Figura 16 – Condutores do chuveiro elétrico

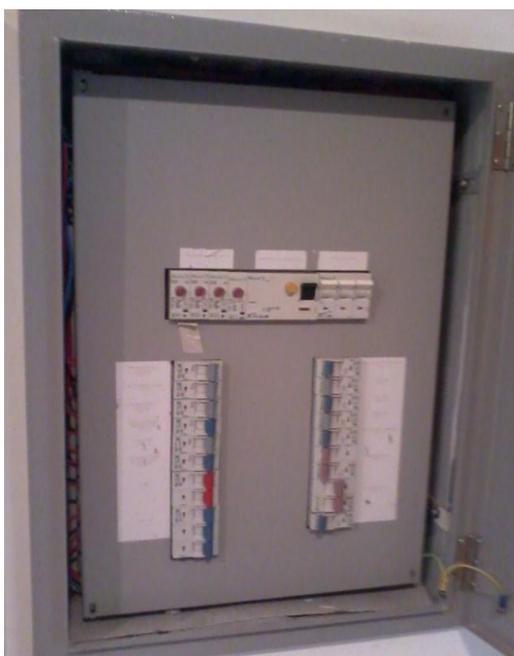
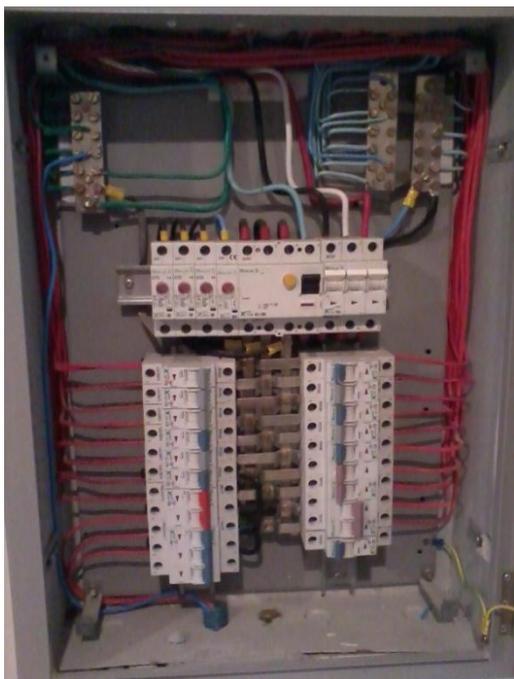
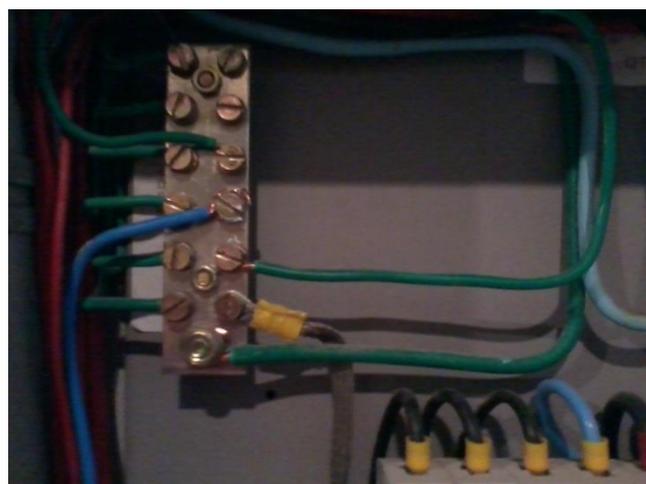
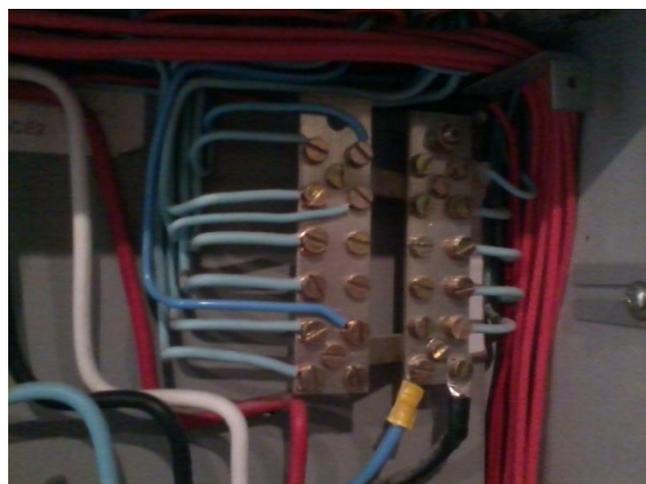
**Descrição das figuras 1, 2, 3 e 4 (Quadro de distribuição do condomínio):**

- Existem condutores que não seguem o padrão de identificação de cores (condutor azul claro aplicado para aterramento e condutor preto utilizado como neutro);

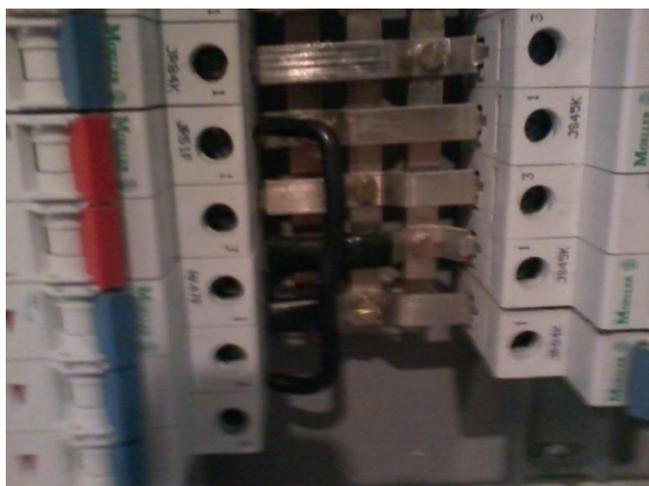
Figura 5 – Dispositivo alimentado por “jumper”

- No quadro de distribuição, existe dispositivo de proteção interligado ao barramento principal através de condutor flexível (*jumper*).

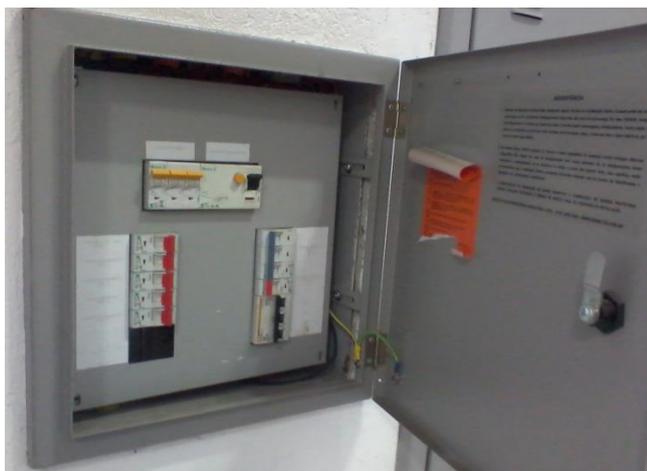
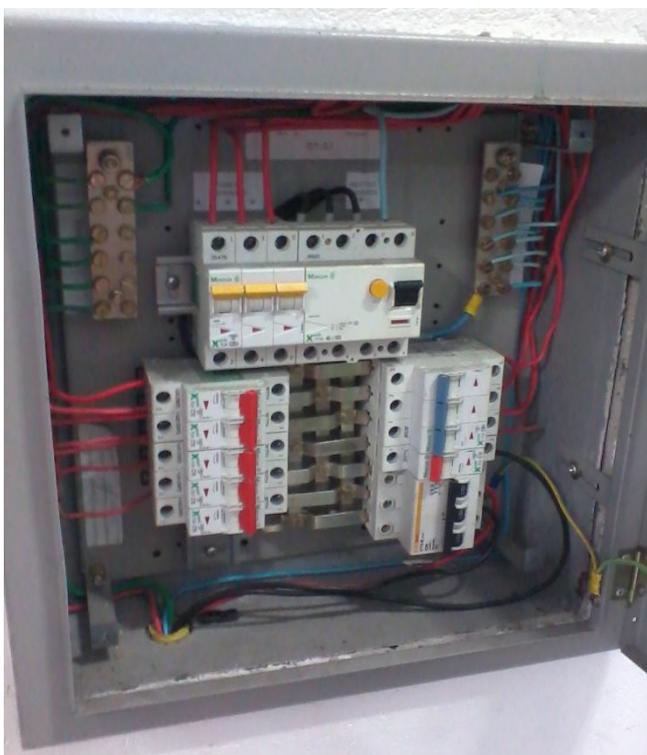
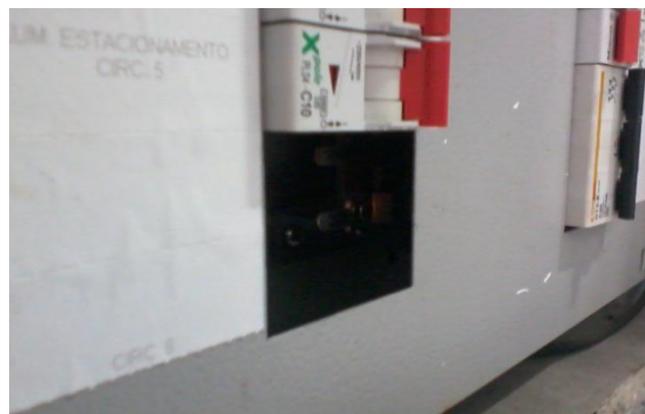
- Existe acesso a partes vivas da instalação (barramento).

Figura 8 – Acesso a partes vivas

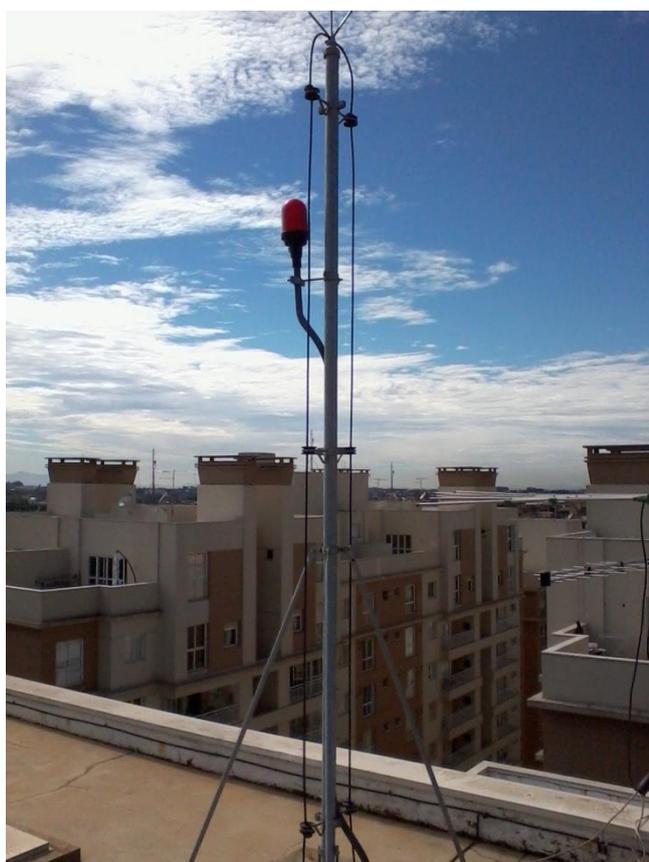
Figura 9 – Captor do SPDA

- O captor do tipo Franklin não oferece proteção as antenas próximas (altura insuficiente).
