UNIVERSIDADE TECNOLÓGICA FEDERAL DO PARANÁ  
DEPARTAMENTO ACADÊMICO DE ELETROTÉCNICA  
CURSO DE ENGENHARIA INDUSTRIAL ELÉTRICA ÊNFASE ELETROTÉCNICA

**ANÁLISE DOS REQUISITOS NORMATIVOS DAS INSTALAÇÕES ELÉTRICAS  
EM CONDOMÍNIOS RESIDENCIAIS CONSTRUÍDOS NO PERÍODO DE 2002 A  
2012**

TRABALHO DE CONCLUSÃO DE CURSO

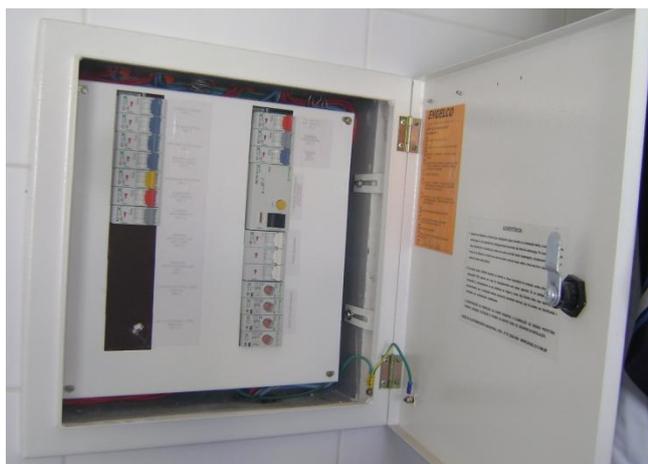
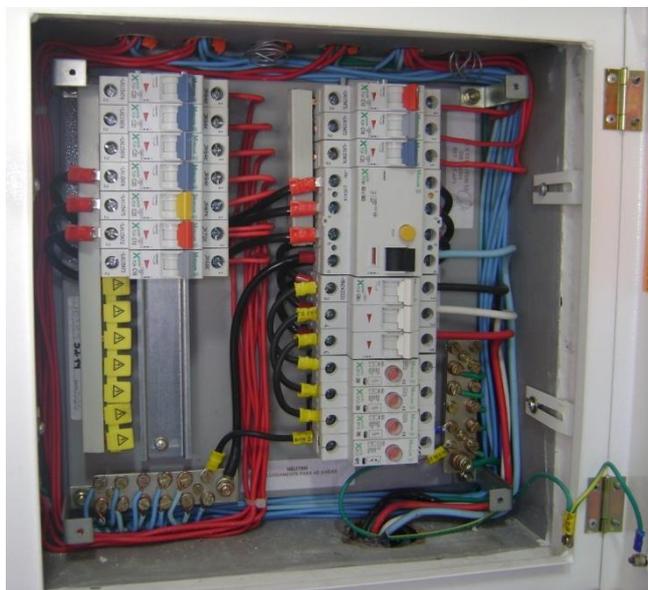
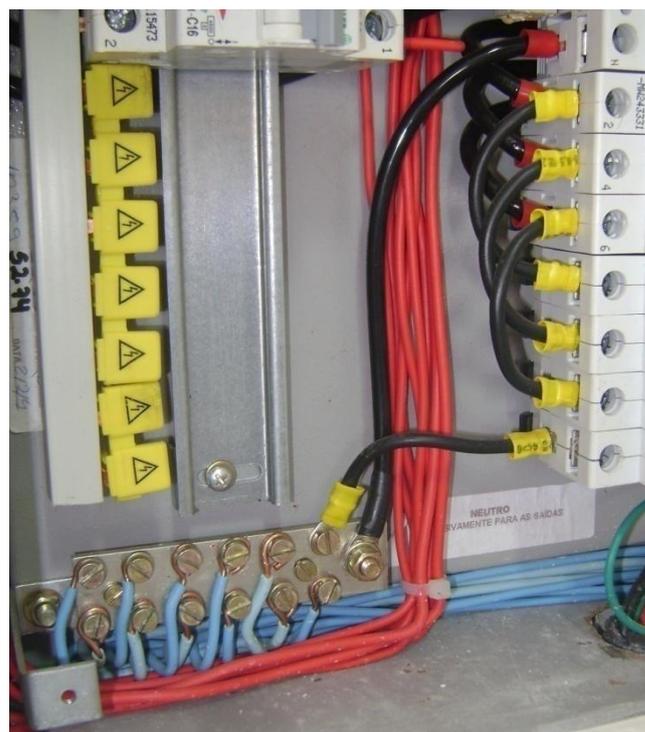
- Existem condutores que não seguem o padrão de identificação de cores (condutor preto aplicado ao neutro).

Figura 12 – Identificação de cores de condutor incorreta

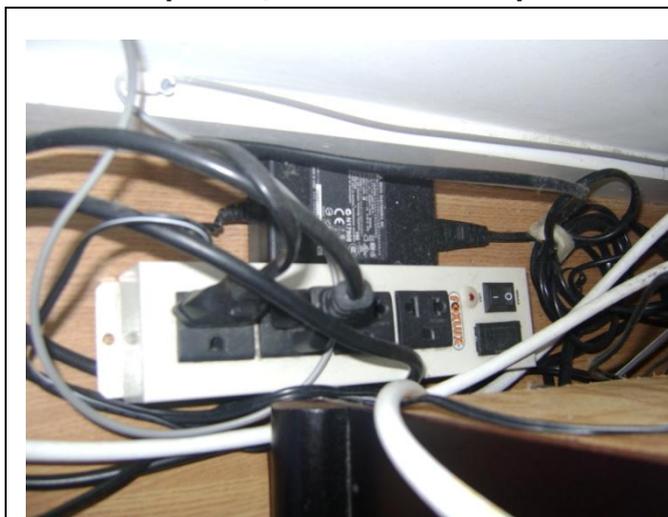
Figura 13 – Tomada na sala

- Existe a necessidade de instalação de mais tomadas na sala (uso de régua).

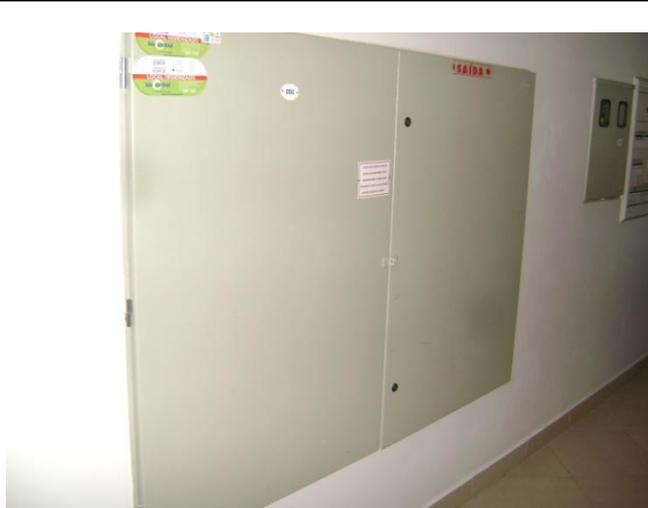
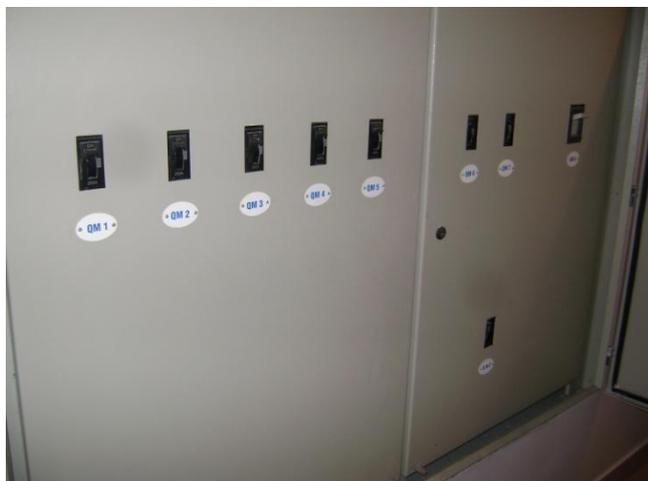
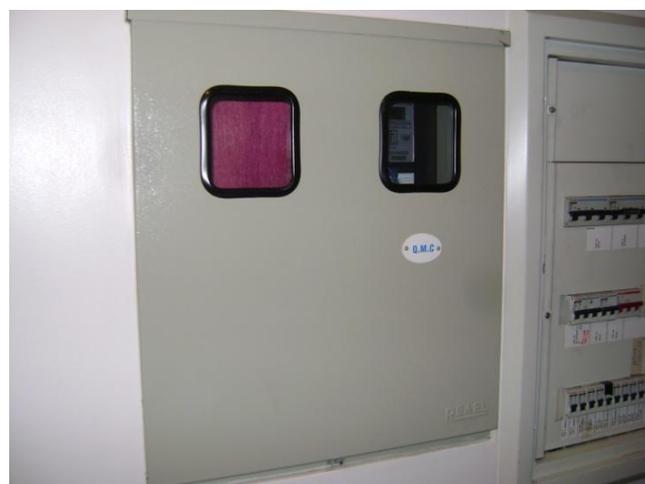
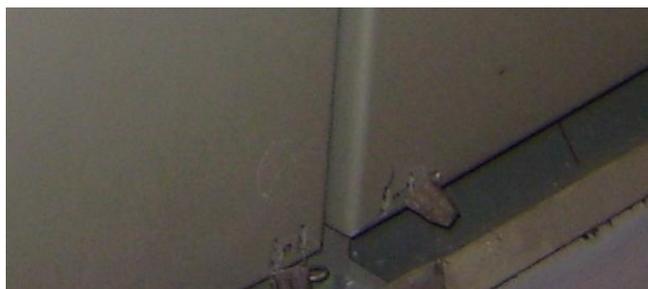
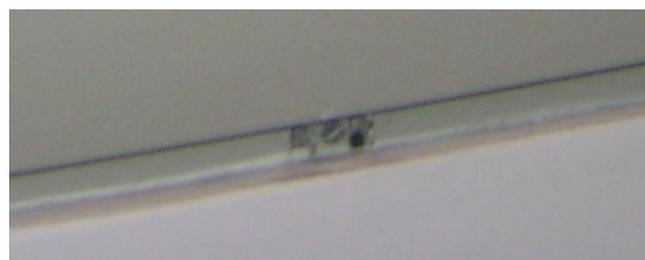
- O quadro QDG, que se encontra antes da medição, está sem os lacres da COPEL, permitindo o acesso interno (passível de multa pela concessionária);
- O quadro do medidor do condomínio está sem o lacre COPEL (passível de multa pela concessionária).

Figura 3 – Lacre violado

Figura 5 – Ausência de lacre

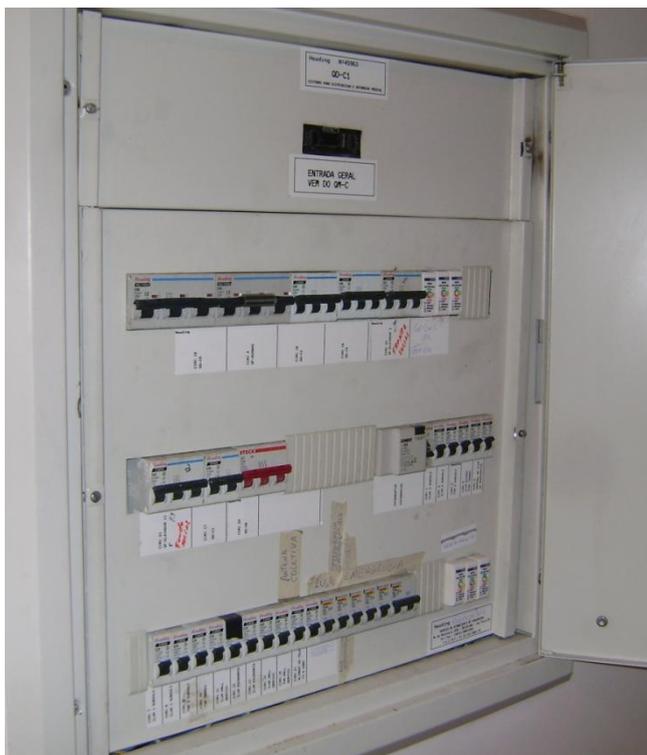
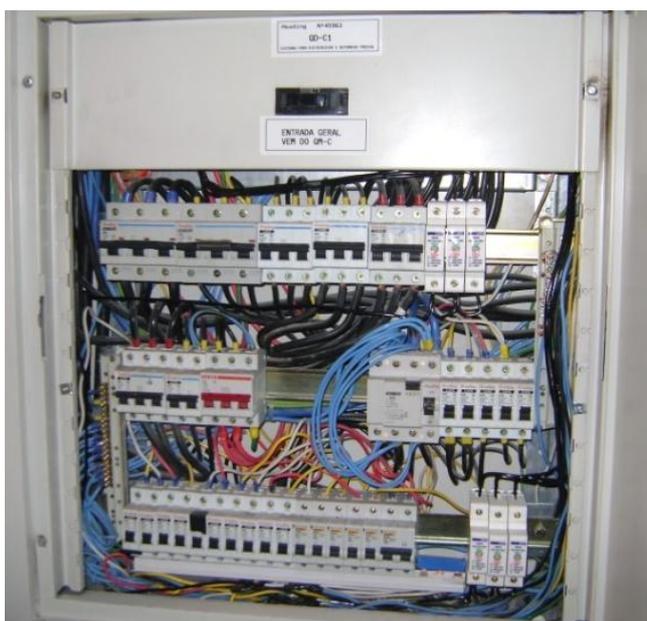
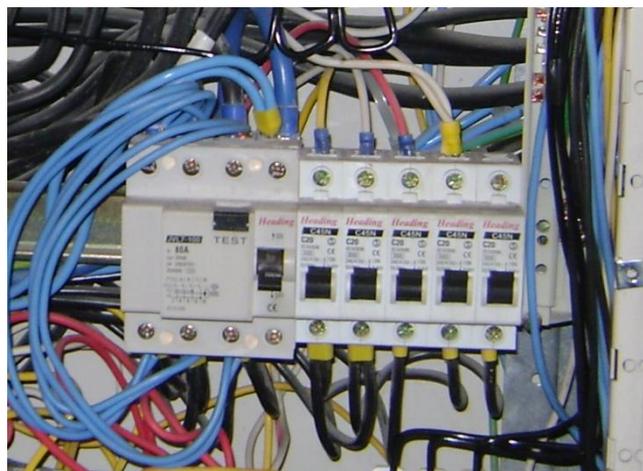
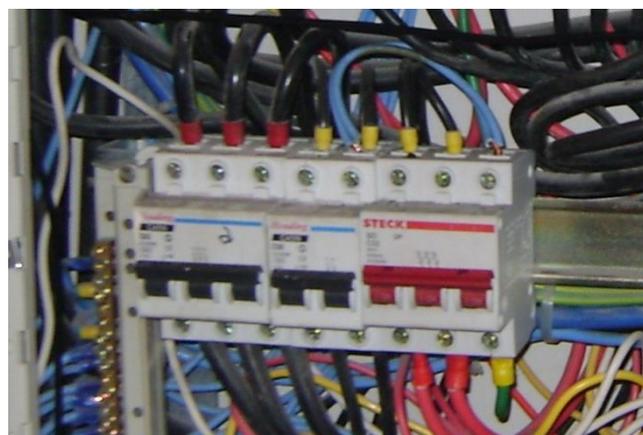
- Não existe barramento principal para efetuar a interligação de alguns dispositivos de proteção (uso de *jumpers*).

Figura 8 – Disjuntores interligados por "jumpers"

Figura 9 – Uso de "jumpers"

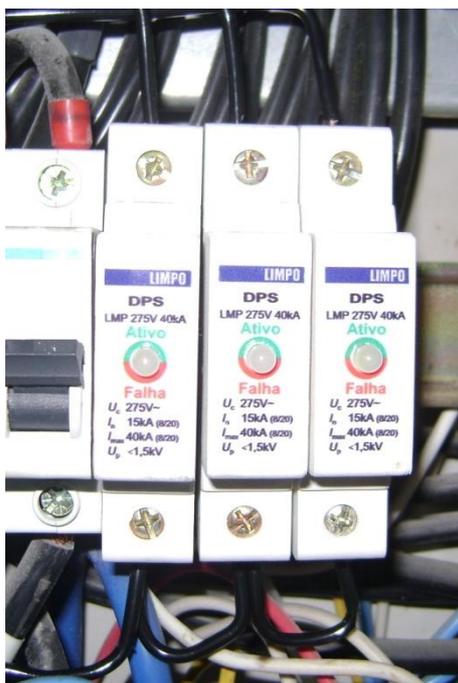
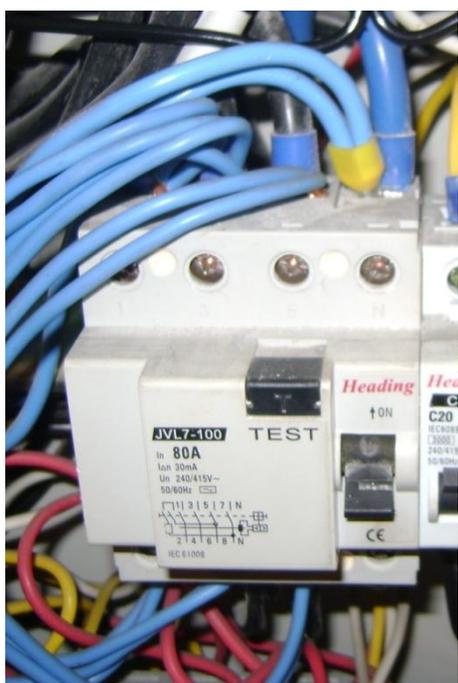
Figura 10 – Identificação de cores incorreta

Figura 11 – Identificação de cores incorreta

- Existem condutores que não seguem o padrão de identificação de cores (condutor preto aplicado no terra e condutor azul claro aplicado nas fases).

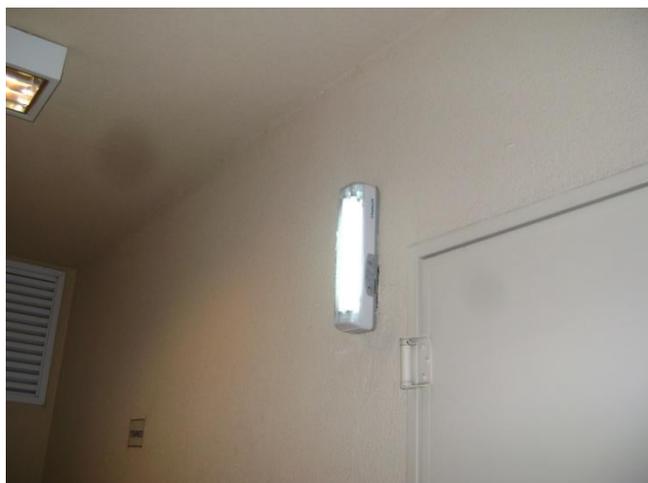
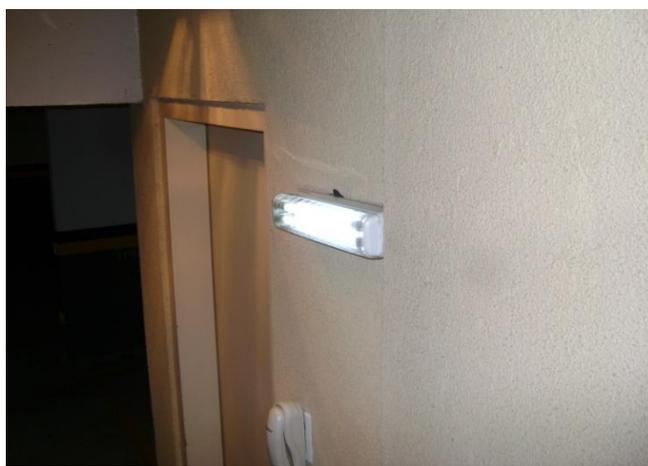
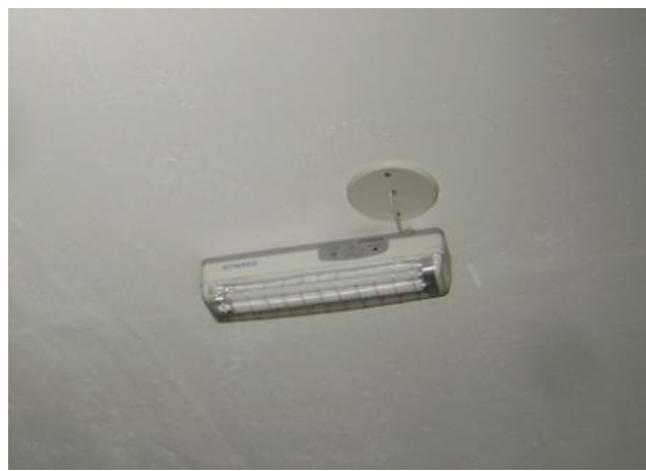
- O sistema de iluminação de emergência existe, é suficiente, porém alguns blocos não funcionam, como o instalado no 2º subsolo.

Figura 14 – Iluminação de emergência inoperante

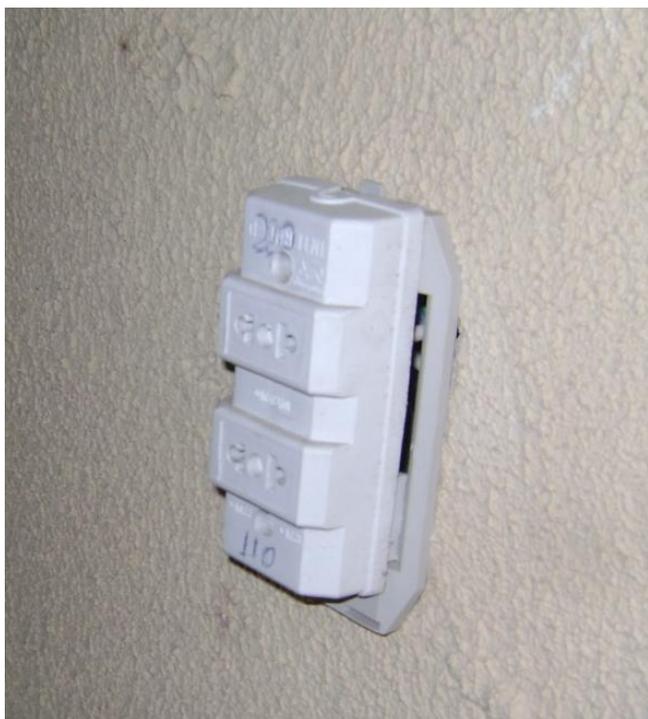
Figura 15 – Tomada sem aterramento

- Existe tomada sem aterramento, como a localizada no andar da casa de máquinas;
- Recomenda-se aplicar uma identificação adequada da tensão na tomada (como uma plaqueta) ao invés de escrita a caneta.

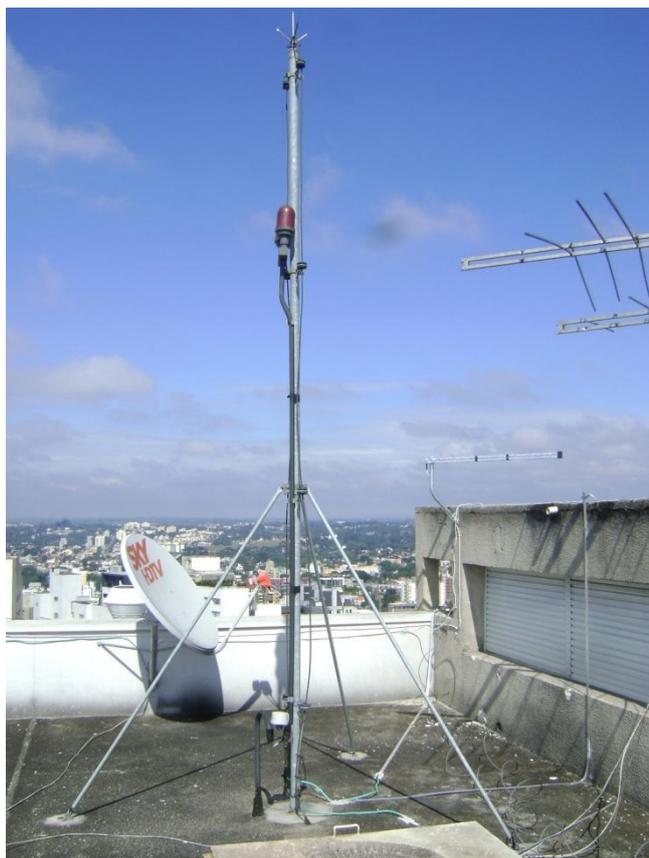
Figura 16 – Captor Franklin

- O captor do tipo Franklin não oferece proteção as antenas próximas (altura insuficiente);
- No SPDA (sistema de proteção contra descargas atmosféricas), é insuficiente a proteção de borda no perímetro das muretas da edificação;
- A proteção de borda é interligada ao condutor do captor através de cabo impróprio (isolado, de bitola inferior ao invés de cabo nu).

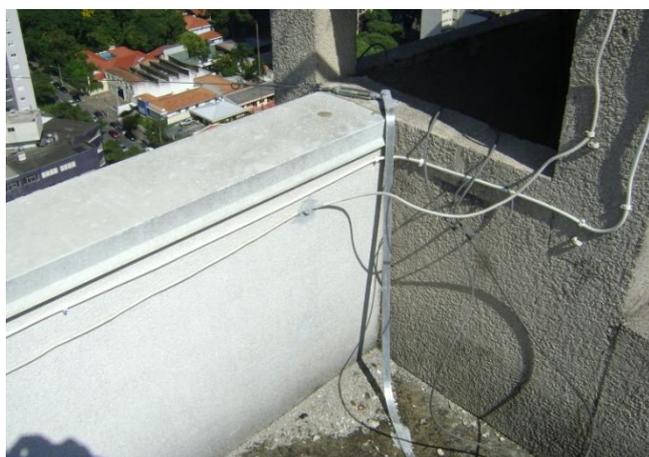
Figura 17 - Proteção de borda insuficiente

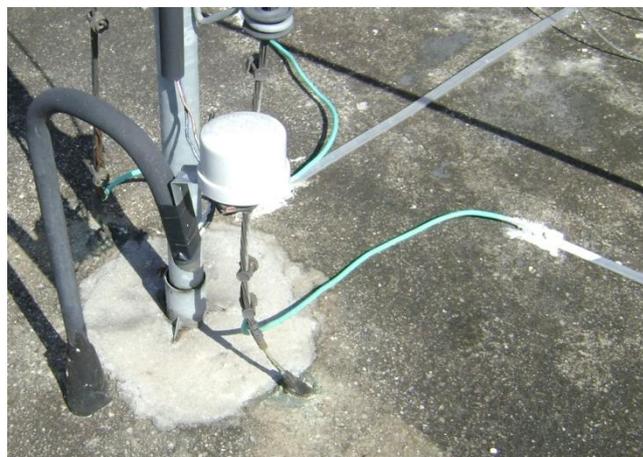
Figura 18 – Interligação da proteção de borda

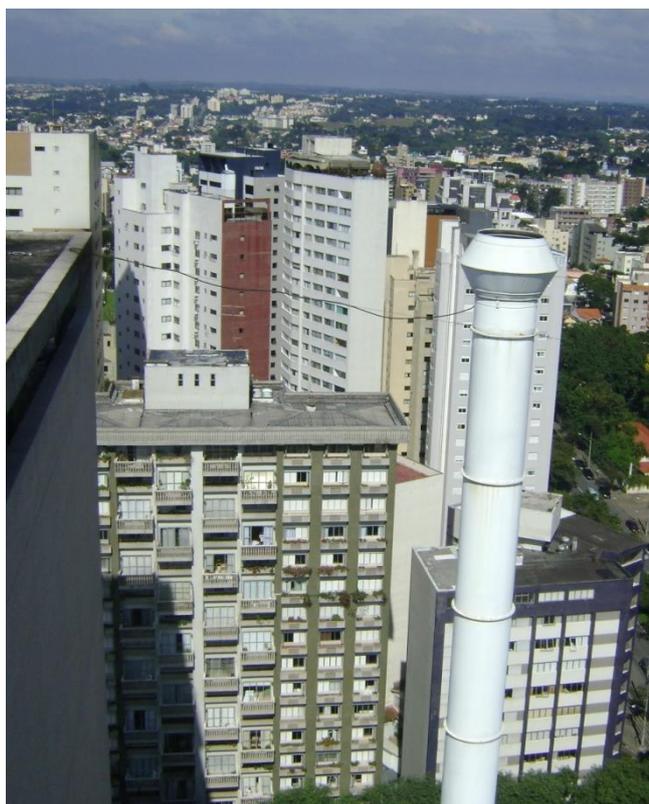
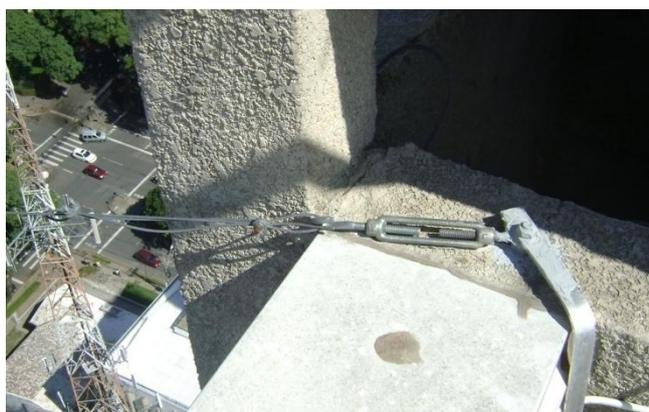
- Não existe um SPDA adequado para as chaminés do edifício (interligação ao SPDA existente através de estais de cabo de aço).

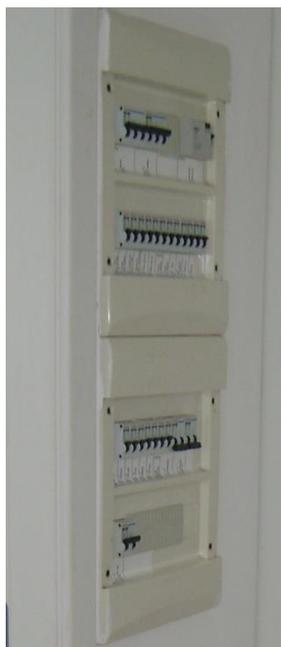
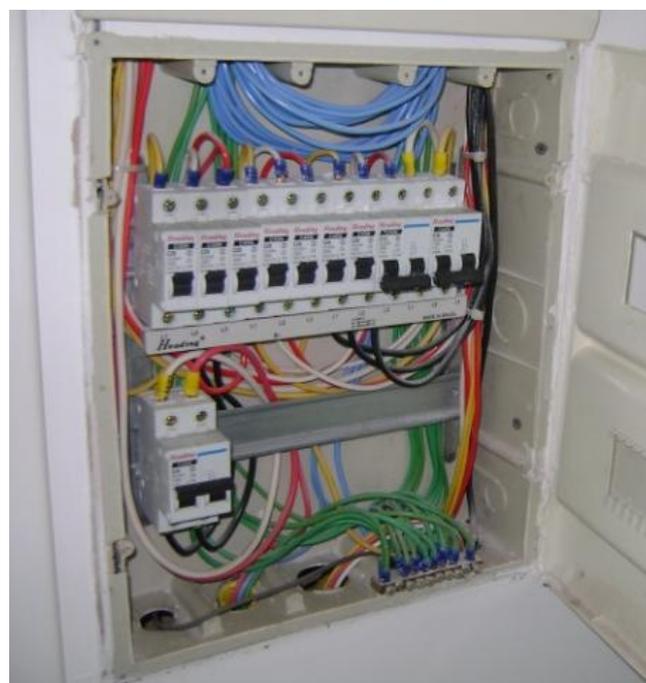
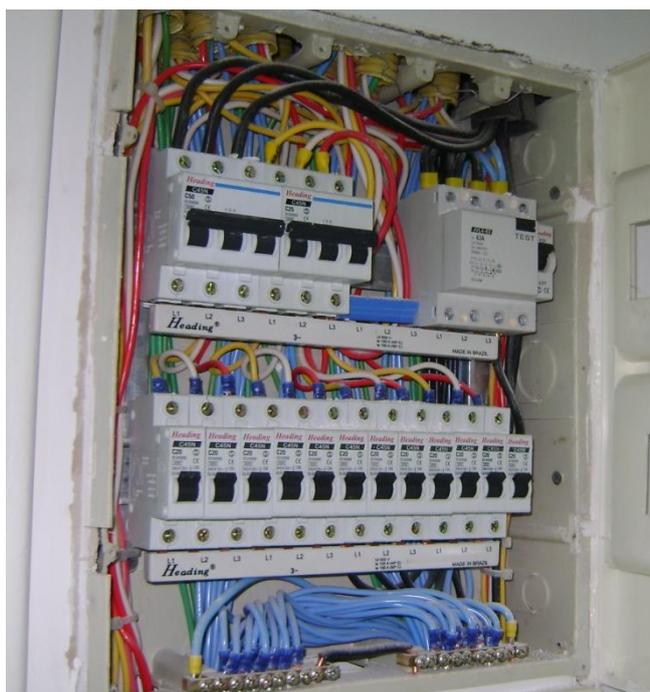
- Há a presença de um cabo telefônico percorrendo o interior do quadro.

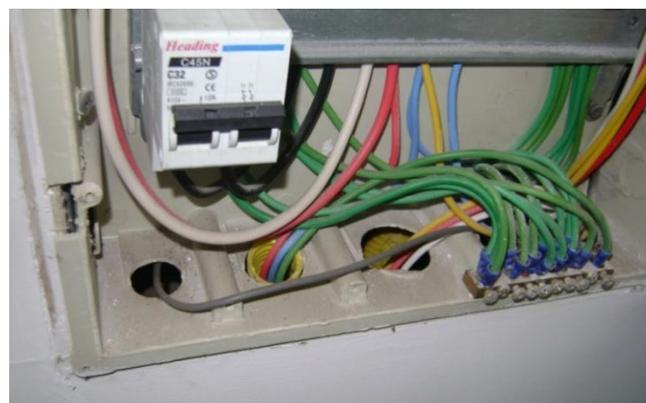
Figura 24 – Cabo telefônico no interior do quadro

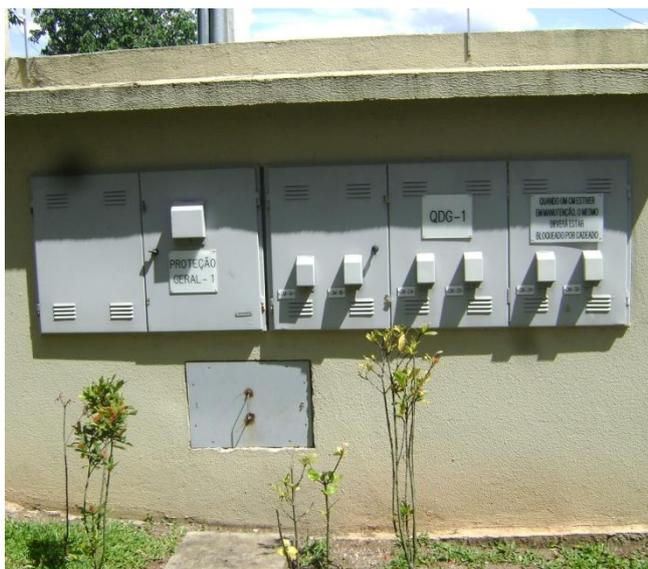
Figura 8 - Quadros da entrada de serviço (QDG-1)

- Não foi detectada a presença do DPS – (Dispositivo de proteção contra surto) nas 3 entradas de serviço existente;
- Existem medidores que estão sem os lacres da COPEL, permitindo o acesso interno (passível de multa pela concessionária).

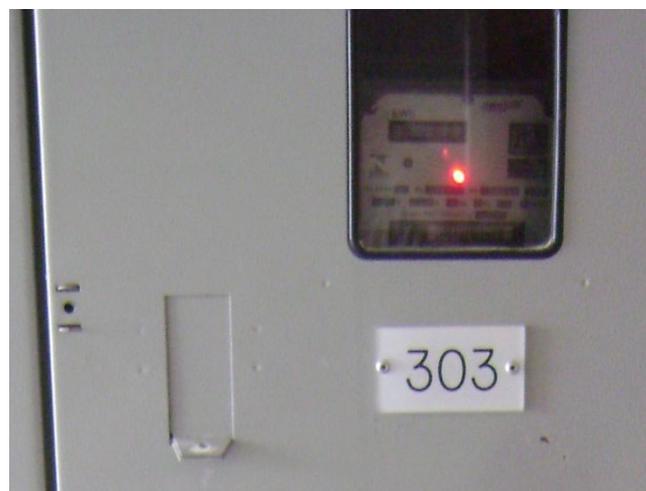
Figura 3 – Ausência do lacre COPEL

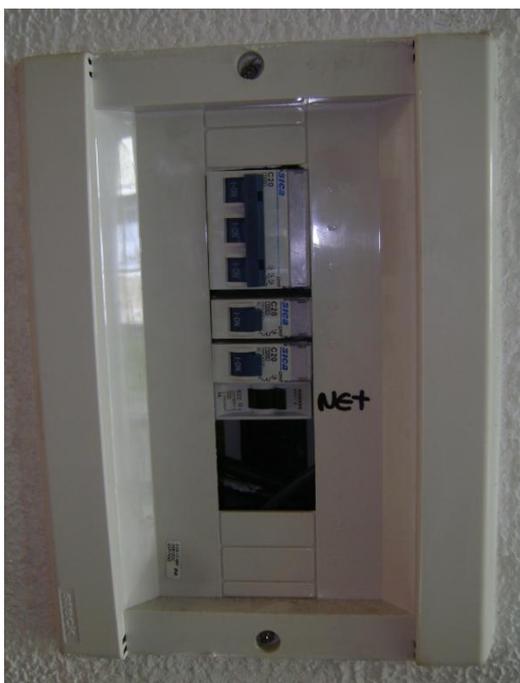
Figura 4 – Quadro de distribuição do condomínio

- Não há dispositivo DR (diferencial residual) para a proteção contra choques elétricos nos circuitos de áreas molhadas;
- Não existe identificação nos dispositivos de proteção, impossibilitando saber a qual circuito pertence;
- Não existe barramento principal para efetuar a interligação dos dispositivos de proteção;
- Não existe barra de aterramento e barra de neutro no quadro; todos os condutores estão interligados entre emendas.

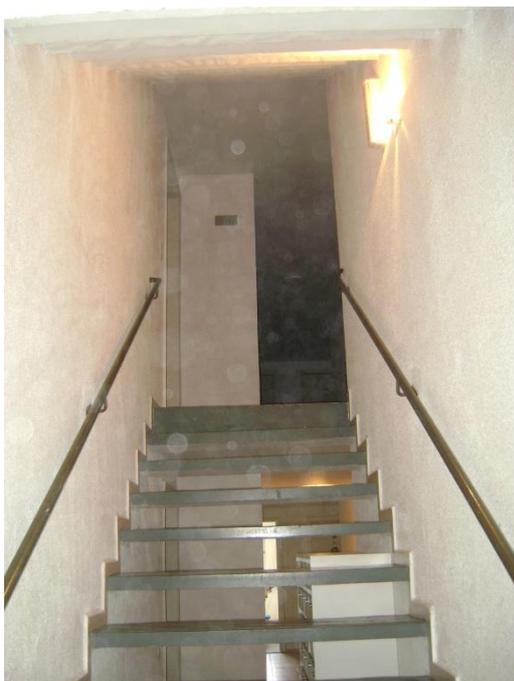
Figura 5 – Iluminação de emergência

- O sistema de iluminação de emergência existe, porém insuficiente (existente somente nas escadarias). O sistema presente no 2º, 3º e 4º pavimento não funcionam.

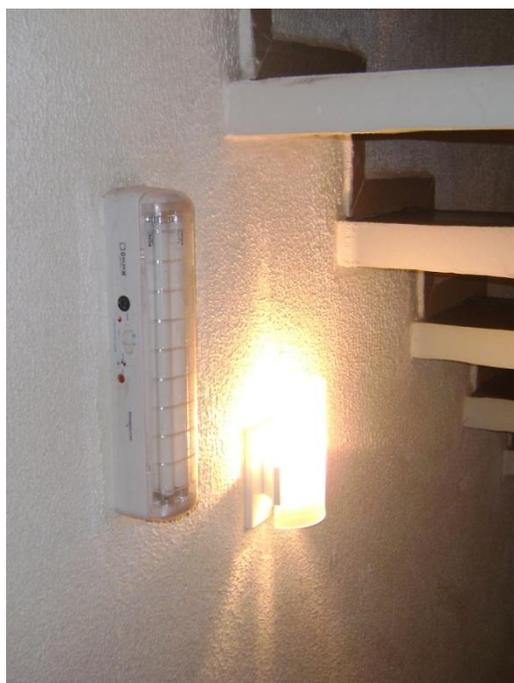
Figura 6 – Iluminação de emergência inoperante

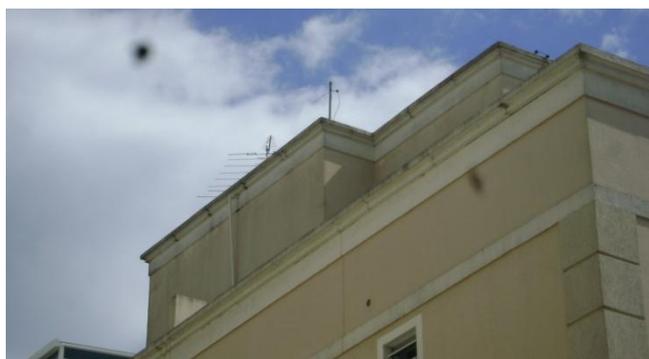
Figura 7 – SPDA

- O SPDA (sistema de proteção contra descargas atmosféricas) do condomínio não possui captor (apenas cabo suspenso);
- O condutor do SPDA não oferece proteção as antenas próximas;
- No SPDA, não existe a presença da proteção de borda no perímetro das muretas da edificação;
- O SPDA possui somente 1 cabo de descida; quantidade insuficiente para o perímetro da edificação;
- Não existem caixas de inspeção para a medição da resistência de aterramento do SPDA.

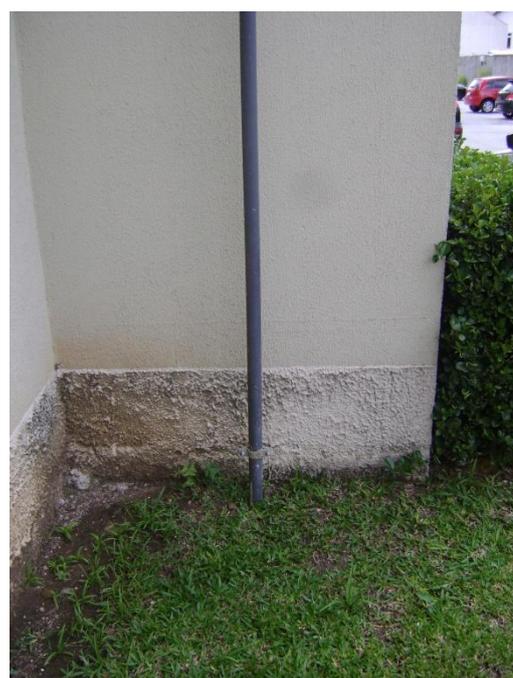
Figura 10 – Ausência de caixas de inspeção

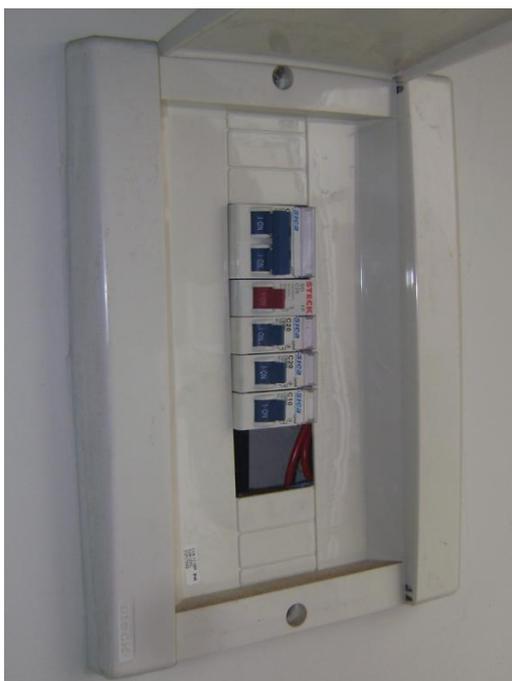
Figura 11 – Vista do quadro

- O quadro de distribuição do apartamento não contém disjuntor para a proteção e seccionamento geral;
- Existem condutores com a bitola incompatível com o dispositivo de proteção; Conductor de bitola 4 mm<sup>2</sup> protegido por disjuntor de 32 A e Conductor de bitola 2,5 mm<sup>2</sup> protegido por disjuntor de 25 A;
- Não há dispositivo DR (diferencial residual) para a proteção contra choques elétricos nos circuitos de áreas molhadas;
- Não existe identificação nos dispositivos de proteção, impossibilitando saber a qual circuito pertence;
- Não existe barra de aterramento e barra de neutro no quadro; todos os condutores estão interligados entre emendas.

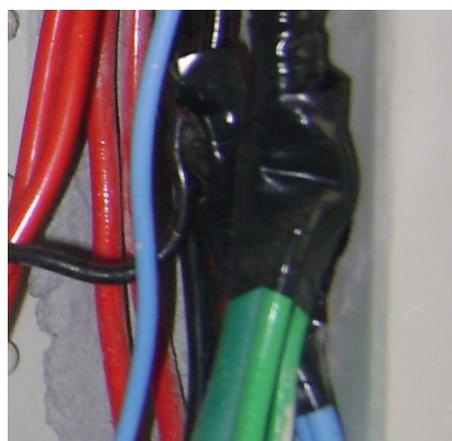
Figura 13 – Emenda entre condutores neutro e condutores terra

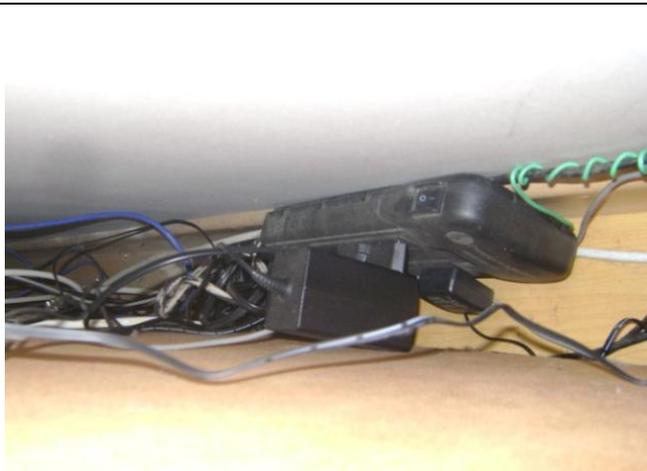
Figura 14 – Tomada na sala

- Existe a necessidade de instalação de mais tomadas na sala (uso de régua);
- Existe acesso a partes vivas da instalação (condutor desativado e sem proteção);
- A bitola do condutor do chuveiro não é compatível com o equipamento (4 mm<sup>2</sup> para 6800 W).

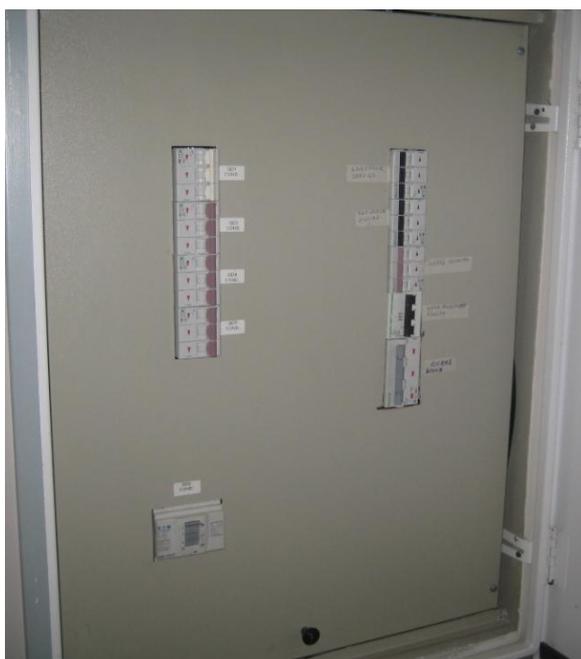
Figura 1 – Quadro de distribuição do condomínio

- O quadro de distribuição do condomínio não contém disjuntor para a proteção e seccionamento geral;
- Existem materiais combustíveis no interior do quadro (presença de papelão);
- Existem condutores que não seguem o padrão de identificação de cores (condutor preto aplicado no terra e neutro);

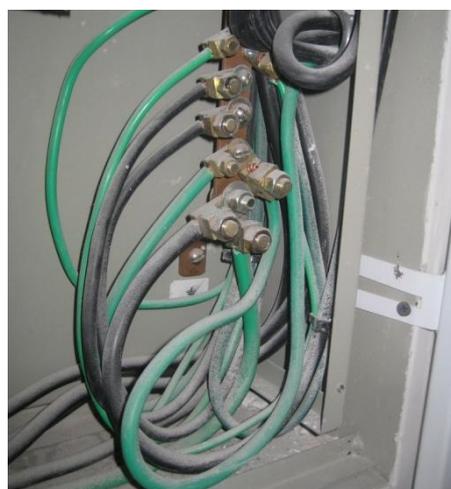
Figura 3 – Identificação de cores de condutor incorreta

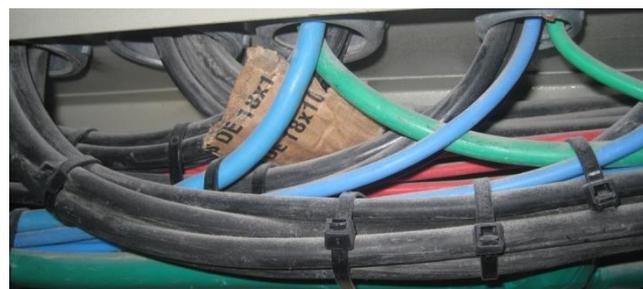
Figura 4 – Presença de material combustível

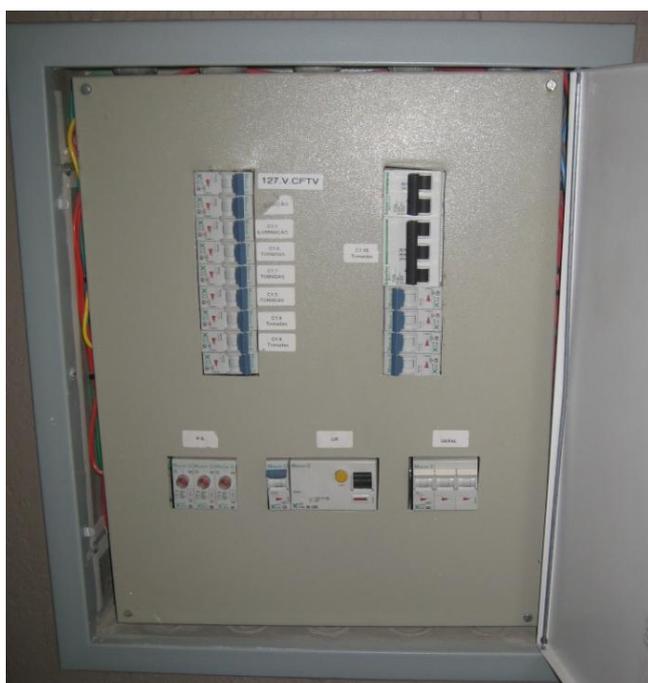
Figura 5 – Quadro de distribuição do condomínio (QD-01)

- Não existe espaço reserva no quadro para futuras expansões;
- Não existe identificação em alguns dispositivos de proteção, impossibilitando saber a qual circuito pertence;
- Existem condutores que não seguem o padrão de identificação de cores (condutor preto aplicado no neutro);
- No quadro, existe dispositivo de proteção interligado ao barramento principal através de condutor flexível (*jumper*);

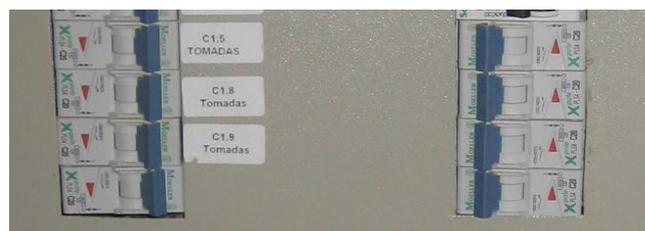
Figura 7 – Dispositivos de proteção sem identificação

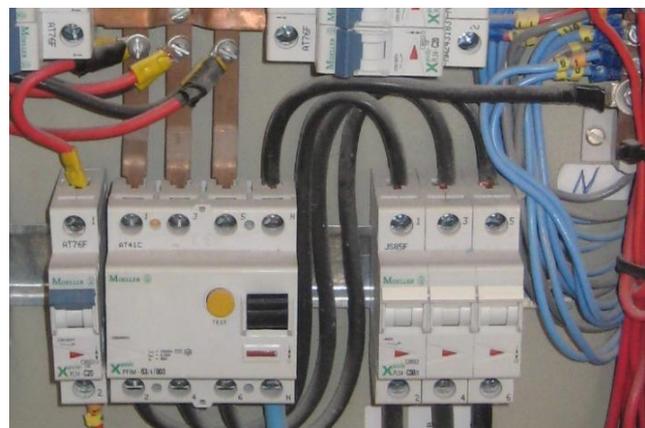
Figura 8 – Identificação de cores de condutor incorreta e interligação de dispositivo por *jumper*

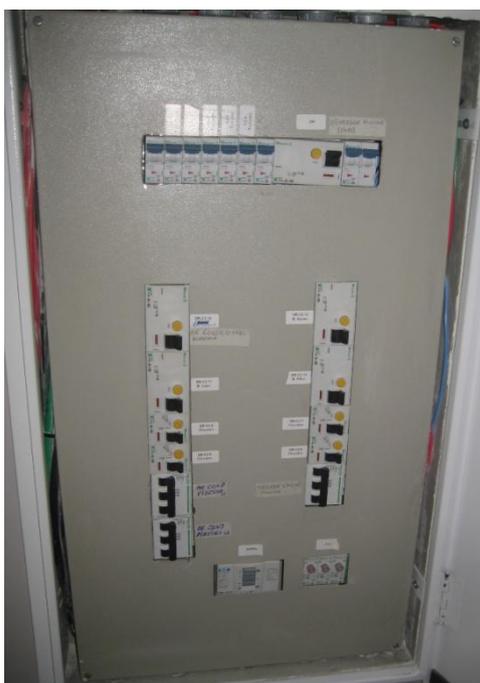
Figura 9 – Quadro de distribuição do condomínio (QD-02)

- Existem materiais combustíveis no interior do quadro (presença de fita crepe);
- Não existe espaço reserva no quadro para futuras expansões;
- Não existe identificação em alguns dispositivos de proteção, impossibilitando saber a qual circuito pertence;
- Existem condutores que não seguem o padrão de identificação de cores (condutor preto aplicado no neutro);
- No quadro, existe dispositivo de proteção interligado ao barramento principal através de condutor flexível (*jumper*).

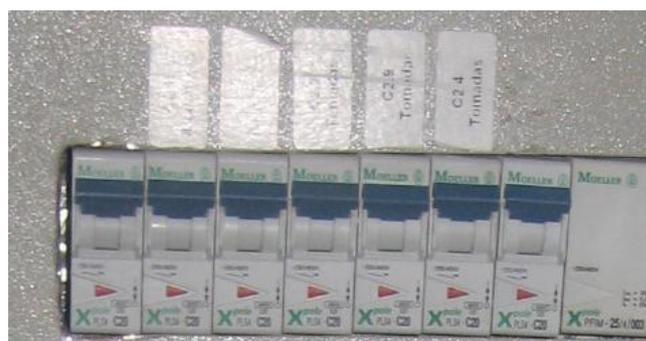
Figura 11 – Dispositivos de proteção sem identificação

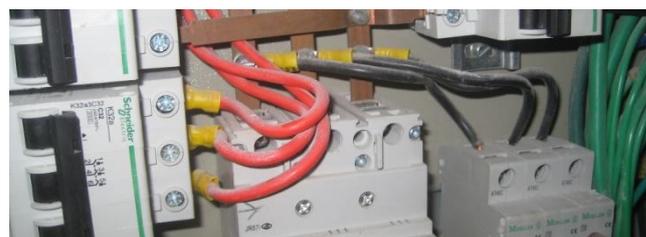
Figura 12 – Interligação de dispositivo por *jumper*

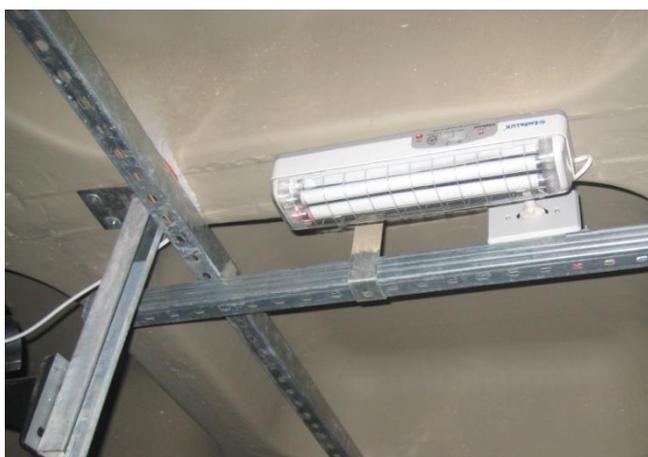
Figura 13 – Iluminação de emergência

- O sistema de iluminação de emergência existe, porém algumas luminárias não funcionam (subsolo e 9º andar da escada enclausurada) e é insuficiente (ausência no corredor da sauna e piscina).

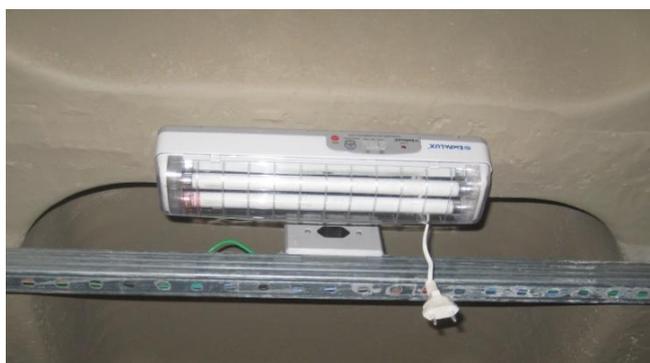
Figura 14 – Iluminação de emergência inoperante

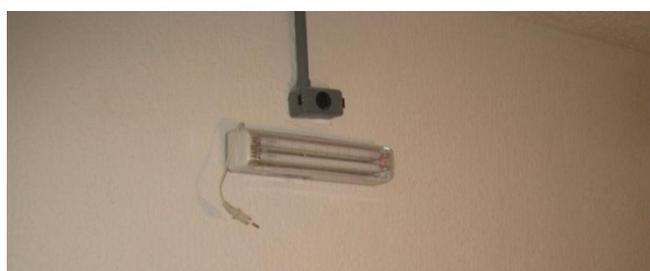
Figura 15 – Iluminação de emergência inoperante

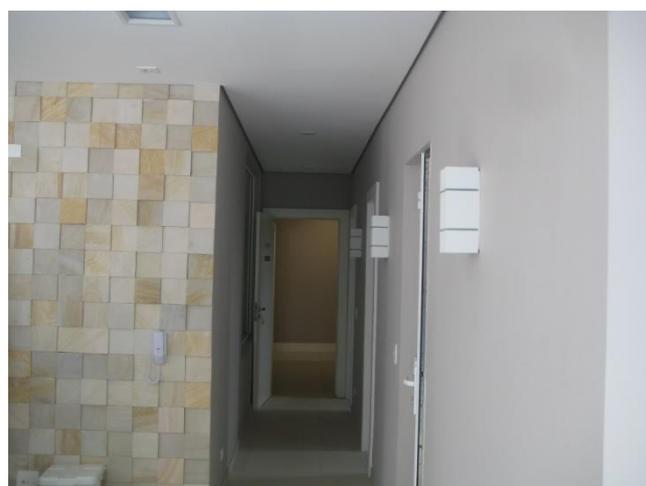
Figura 16 – Iluminação de emergência insuficiente

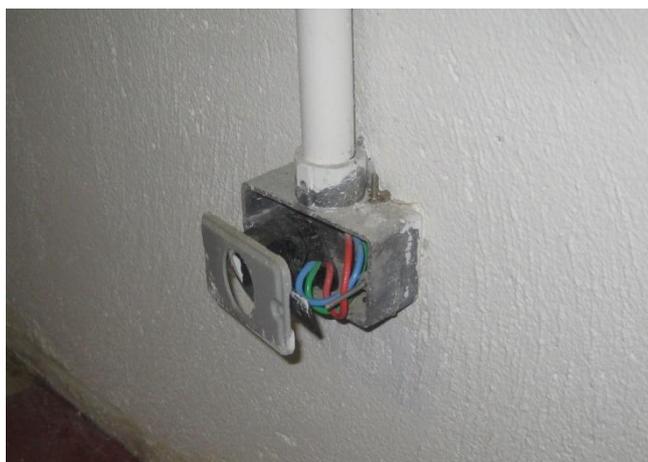
Figura 17 – Tomada da garagem

- Existe tomada com fixação inadequada na caixa de passagem (garagem);
- Existe acesso a partes vivas da instalação (condutor desativado e sem proteção) na sala de ar condicionado.

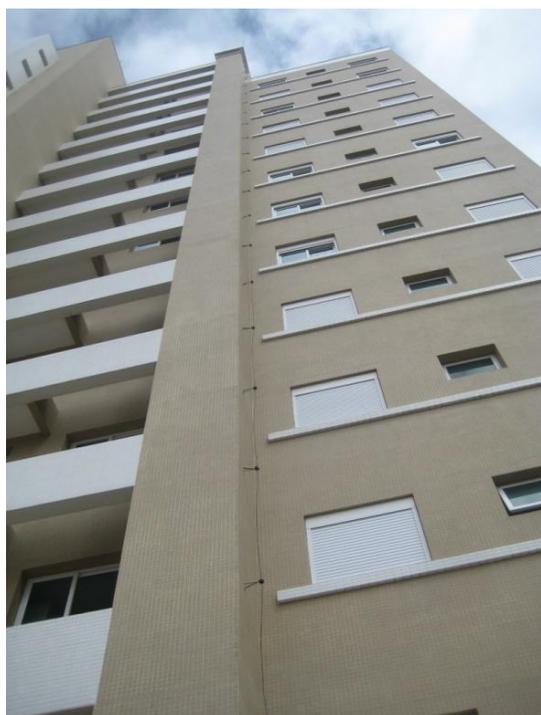
Figura 19 – Descida do SPDA

- O SPDA (sistema de proteção contra descargas atmosféricas) possui somente 2 cabos de descida; quantidade insuficiente para o perímetro da edificação;
- No SPDA, não existe a presença do anel intermediário – Obrigatório a cada 20 metros de altura da edificação.

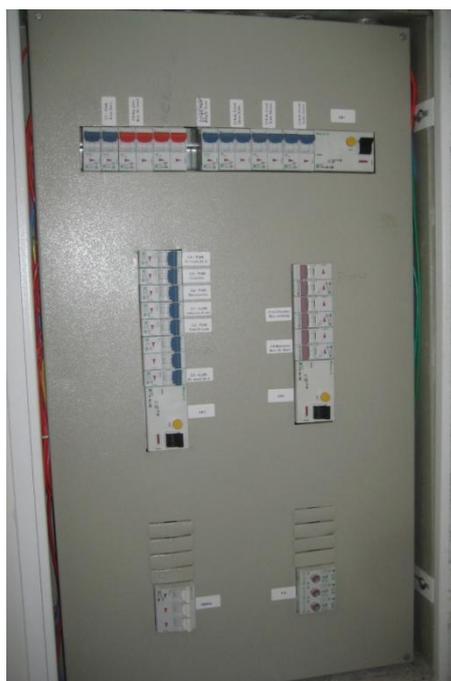
Figura 21 – Vista do quadro

- Existem materiais combustíveis no interior do quadro (presença de fita crepe);
- Não existe identificação em alguns dispositivos de proteção, impossibilitando saber a qual circuito pertence;
- Existem condutores que não seguem o padrão de identificação de cores (condutor preto e cinza aplicado no neutro);

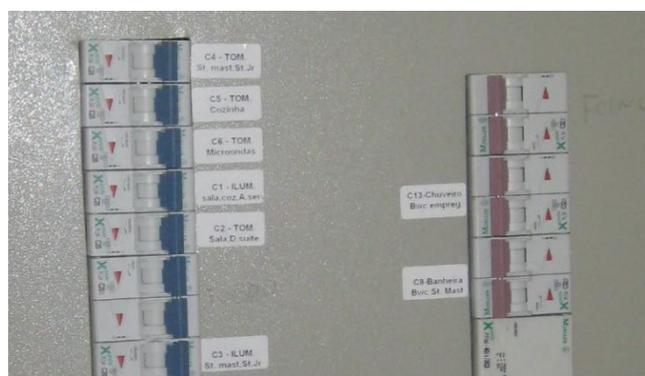
Figura 23 – Dispositivos de proteção sem identificação

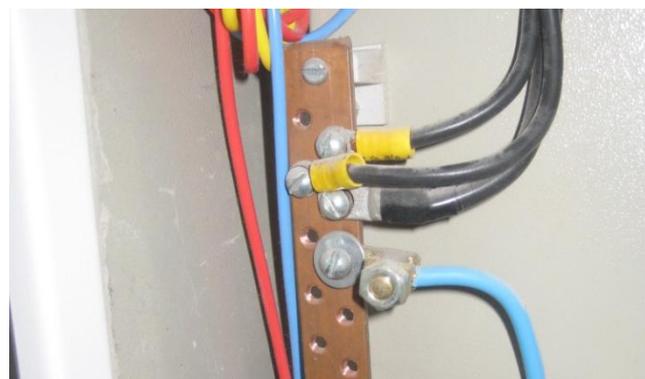
Figura 24 – Identificação de cores de condutor incorreta

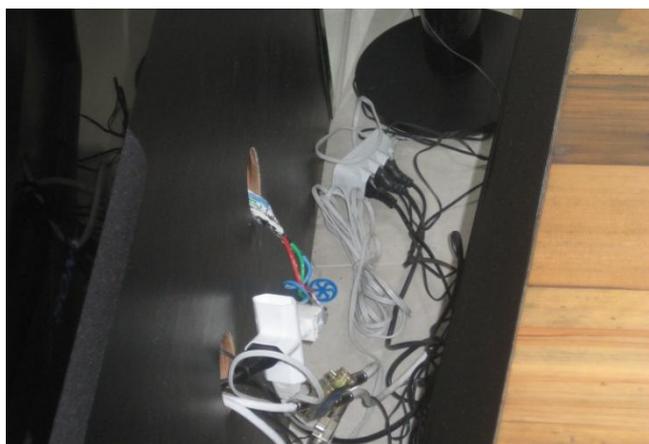
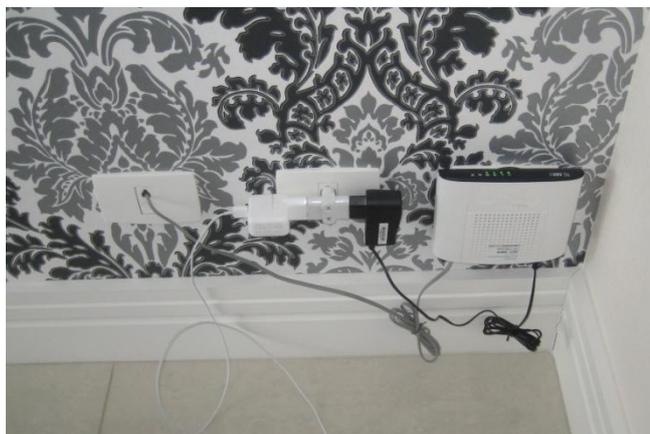
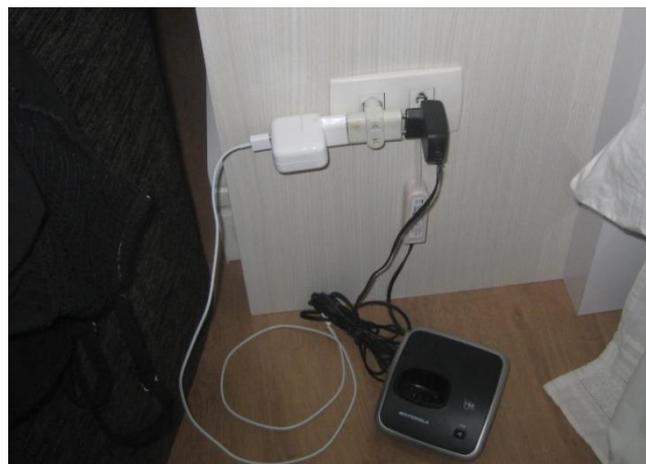
Figura 25 – Tomada na sala

- Existe a necessidade de instalação de mais tomadas na sala e quarto (uso de benjamins e régua).

Figura 26 – Tomada na sala

Figura 27 – Tomada no quarto

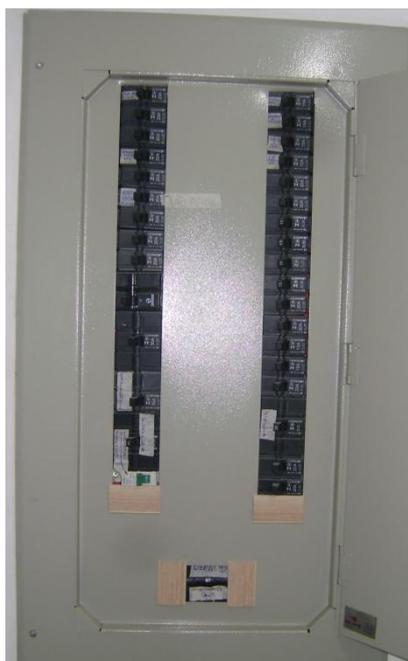
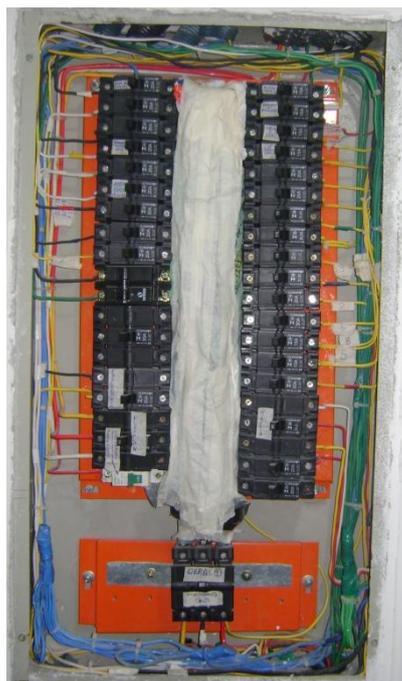
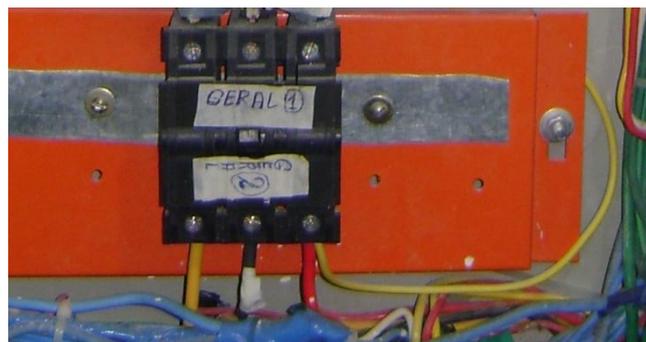
Figura 1 – Quadro de distribuição do condomínio

Figura 2 – Quadro de distribuição do condomínio sem espelho

- Existem materiais combustíveis no interior do quadro (presença de sacolas plásticas no barramento);
- Os dispositivos de proteção não são adequados; pois estes seguem o padrão ANSI, não sendo aceito na norma de disjuntores residenciais desde 2006;
- Não há dispositivo DR (diferencial residual) para a proteção contra choques elétricos nos circuitos de áreas molhadas;
- Não existe identificação em alguns dispositivos de proteção, impossibilitando saber a qual circuito pertence;
- O circuito de sinalização do para-raios não está interligado ao barramento principal (alimentado diretamente pelo condutor de entrada).

Figura 3 – Interligação direta na entrada

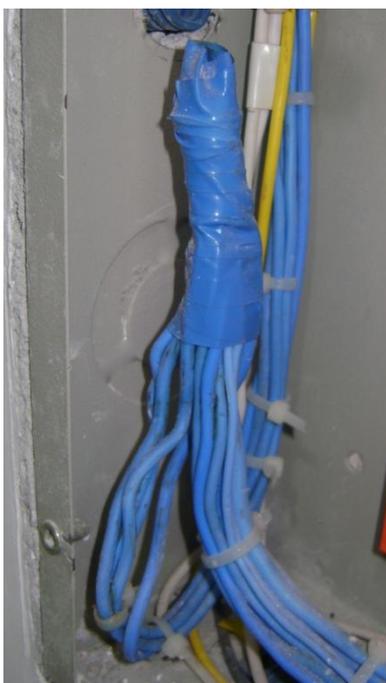
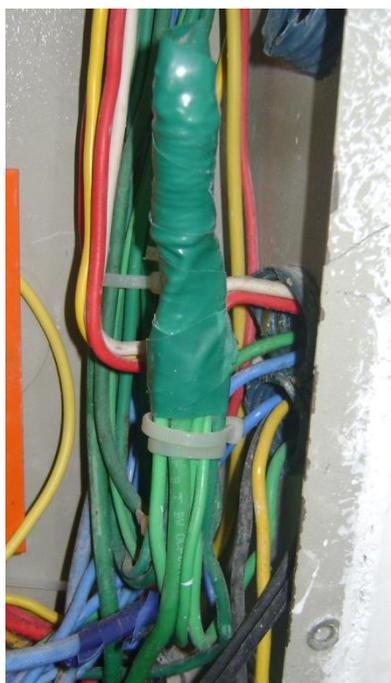
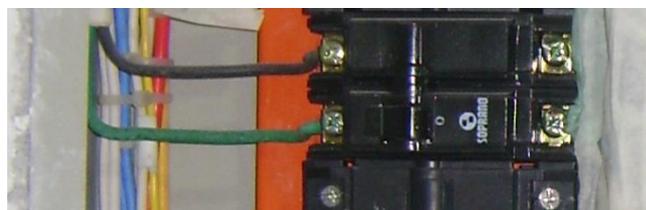
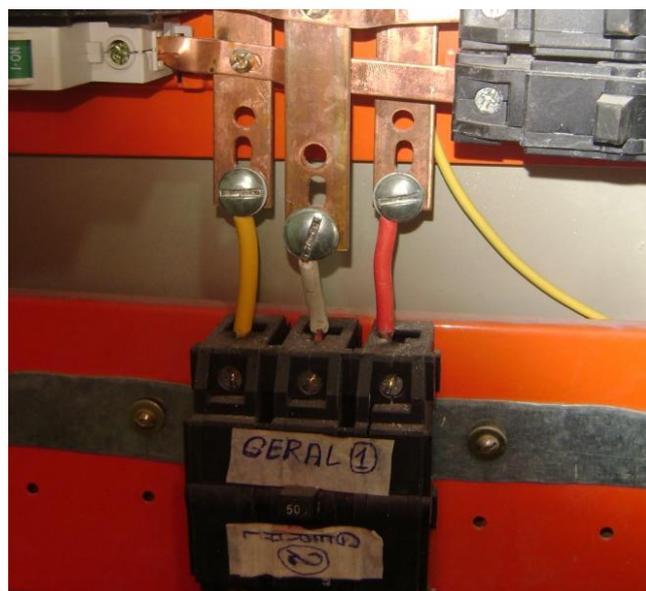
Figura 4 – Emenda entre condutores neutro

Figura 5 – Emenda entre condutores terra

- Não existe barra de aterramento e barra de neutro no quadro; todos os condutores estão interligados entre emendas.
- Existem condutores que não seguem o padrão de identificação de cores (condutor verde aplicado a fase);
- O barramento principal está alimentado através de condutores flexíveis (jumpers).

Figura 6 – Identificação de cores de condutor incorreta

Figura 7 – Barramento principal alimentado por "jumpers"
