UNIVERSIDADE TECNOLÓGICA FEDERAL DO PARANÁ  
DEPARTAMENTO ACADÊMICO DE ELETROTÉCNICA  
CURSO DE ENGENHARIA INDUSTRIAL ELÉTRICA ÊNFASE ELETROTÉCNICA

**ANÁLISE DOS REQUISITOS NORMATIVOS DAS INSTALAÇÕES ELÉTRICAS  
EM CONDOMÍNIOS RESIDENCIAIS CONSTRUÍDOS NO PERÍODO DE 2002 A  
2012**

TRABALHO DE CONCLUSÃO DE CURSO

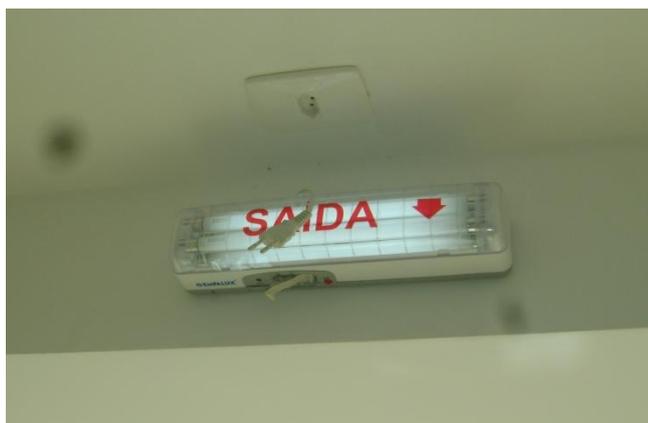
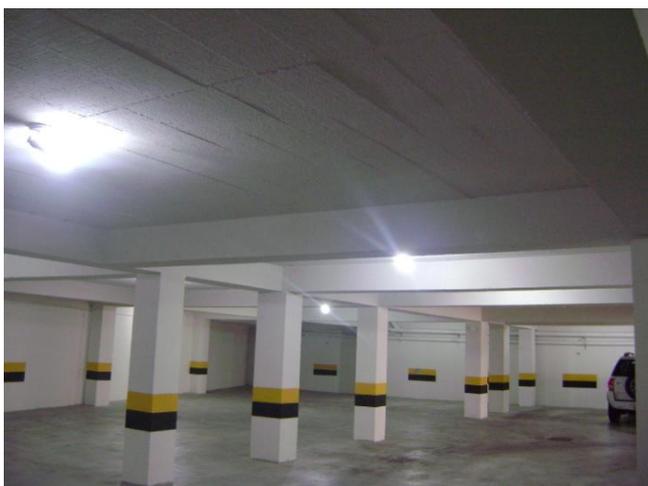
Figura 8 – Iluminação de emergência operante

Figura 9 – Iluminação de emergência insuficiente

- O sistema de iluminação de emergência existe, todas as luminárias funcionam, porém é insuficiente (ausência no subsolo).

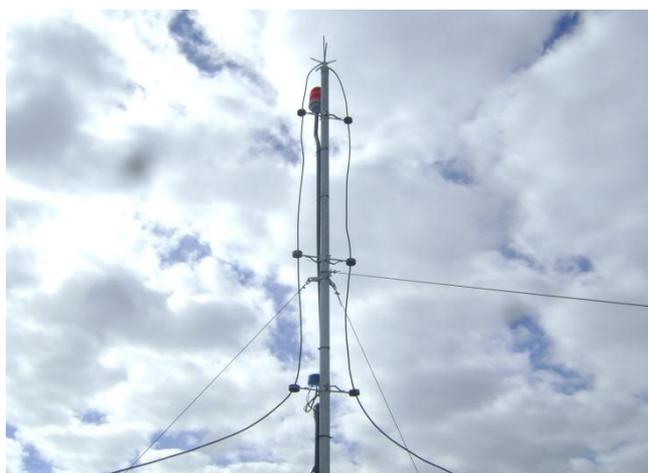
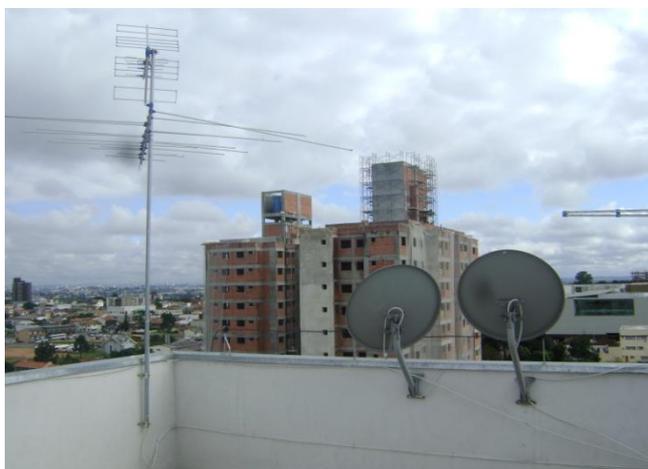
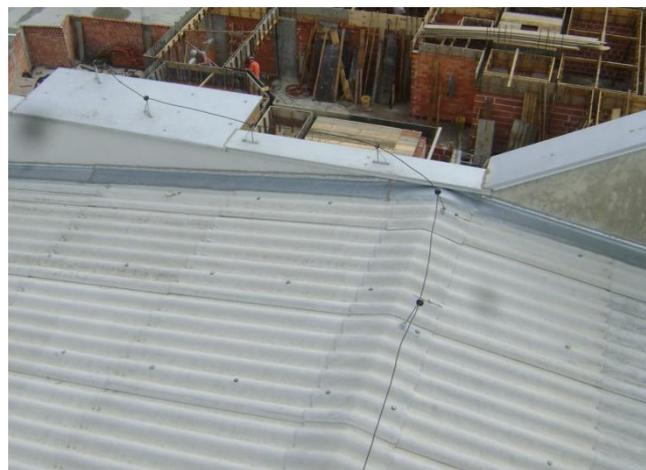
Figura 10 – Captor do SPDA

- O captor do tipo Franklin não oferece proteção as antenas próximas (altura insuficiente) e posicionamento distante;
- No SPDA (sistema de proteção contra descargas atmosféricas), não existe a presença da proteção de borda no perímetro das muretas da edificação.

Figura 11 – Antenas próximas

Figura 12 – Antenas próximas

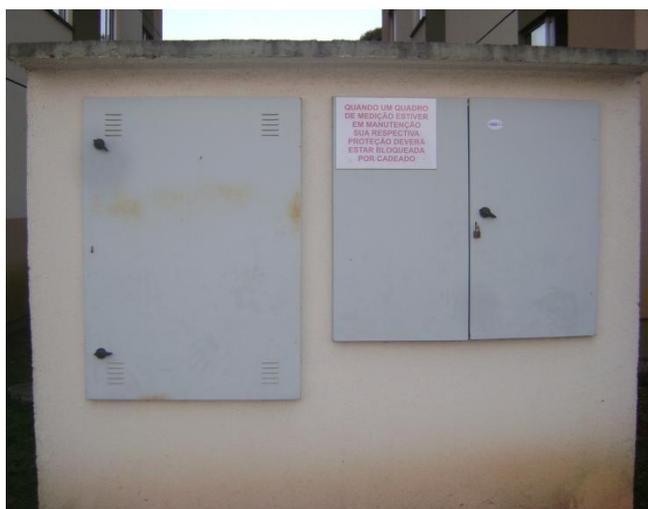
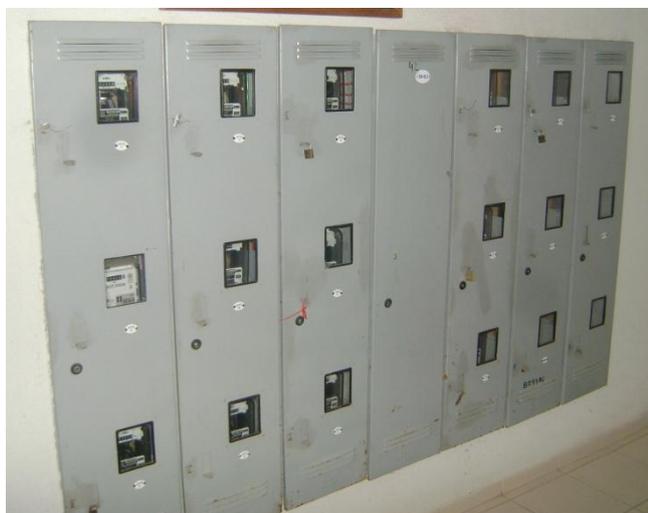
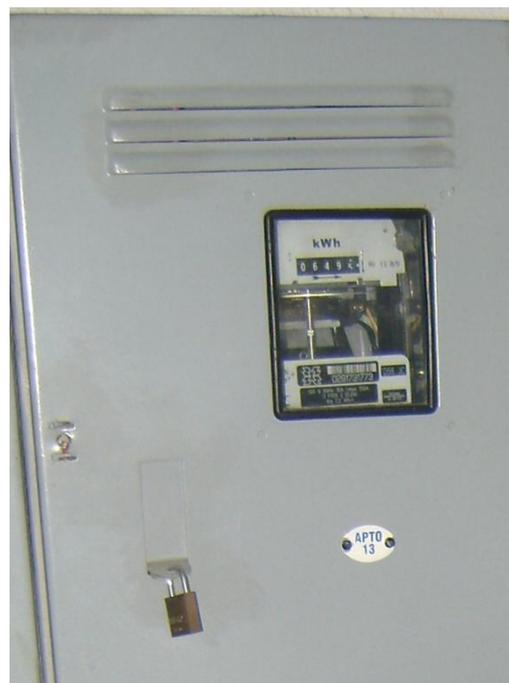
Figura 9 - Quadros da entrada de serviço (QDG-1)

Figura 2 – Centro de medição

- Não foi detectada a presença do DPS – (Dispositivo de proteção contra surto) nas 3 entradas de serviço existente;
- Existem medidores que estão sem os lacres da COPEL, permitindo o acesso interno (passível de multa pela concessionária).

Figura 3 – Ausência do lacre COPEL

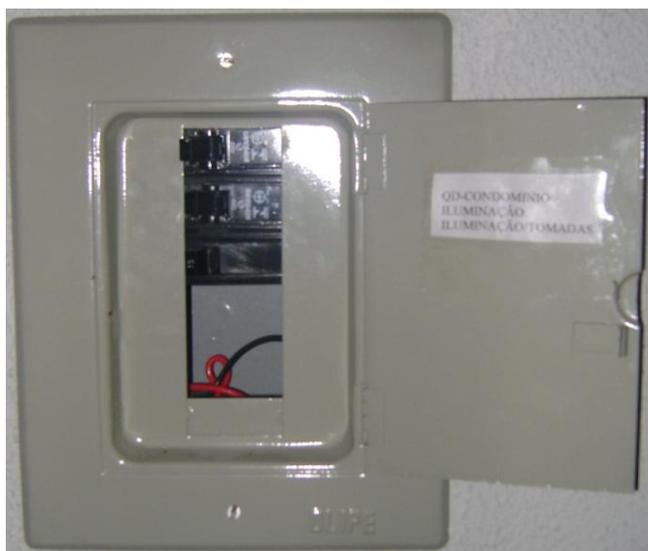
Figura 4 – Quadro de distribuição do condomínio

- O quadro de distribuição do condomínio não contém disjuntor para a proteção e seccionamento geral;
- Os dispositivos de proteção não são adequados; pois estes seguem o padrão ANSI, não sendo aceito na norma de disjuntores residenciais desde 2006;
- Não existe identificação nos dispositivos de proteção, impossibilitando saber a qual circuito pertence;
- Não existe barramento principal para efetuar a interligação dos dispositivos de proteção;
- Existem condutores que não seguem o padrão de identificação de cores (condutor verde e azul claro aplicado nas fases e condutor preto e cinza aplicado no neutro).

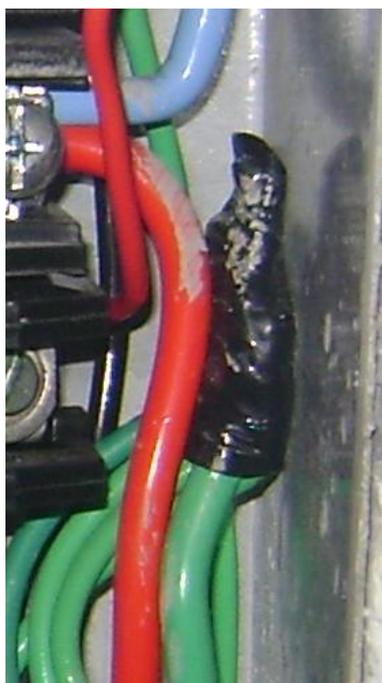
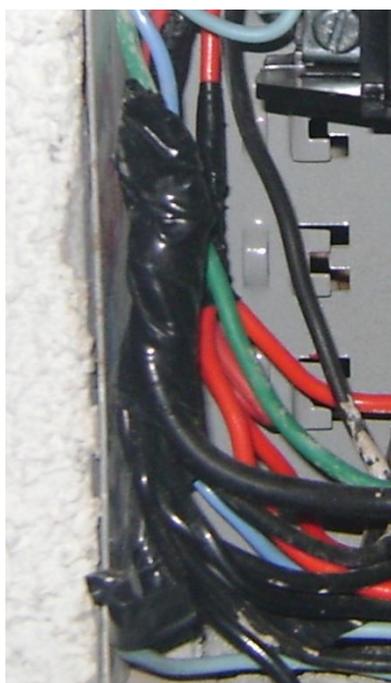
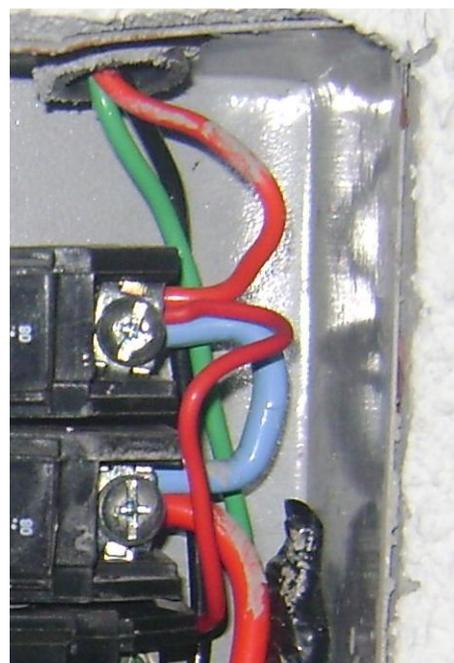
Figura 6 – Emenda entre condutores terra

Figura 7 – Emenda entre condutores neutro

- Não existe barra de aterramento e barra de neutro no quadro; todos os condutores estão interligados entre emendas;
- Existem circuitos que não possuem disjuntor de proteção (interligados diretamente com o condutor de entrada).

Figura 8 – Circuitos interligados diretamente com o condutor de entrada

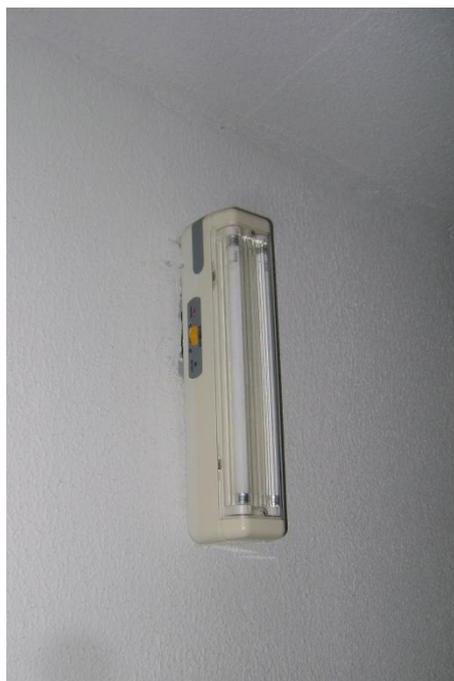
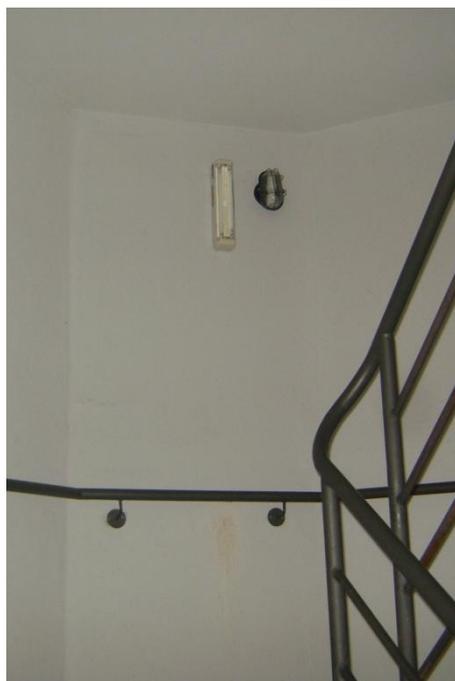
Figura 9 – Iluminação de emergência inoperante

Figura 10 – Iluminação de emergência inoperante

- O sistema de iluminação de emergência existe, é suficiente, porém nenhuma luminária funciona.

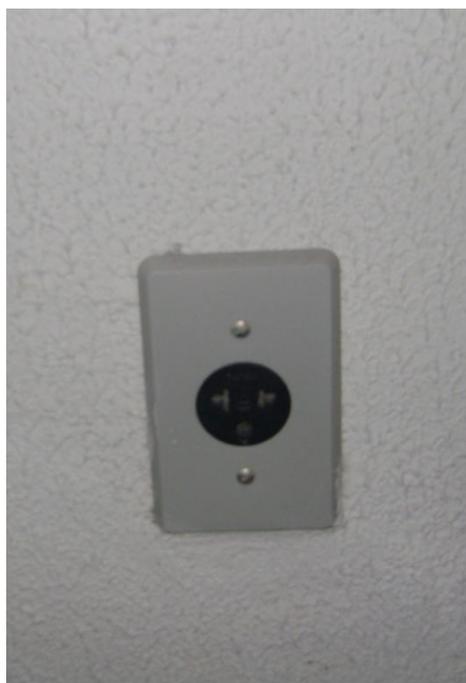
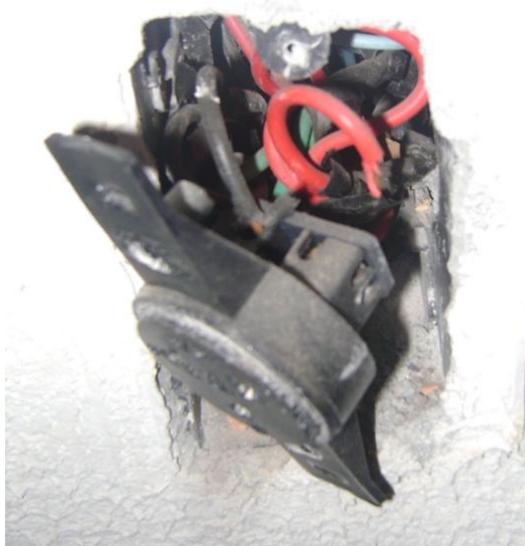
Figura 11 – Tomada em hall

Figura 12 – Tomada inoperante

- Existem tomadas que não funcionam (condutor fase desconectado).

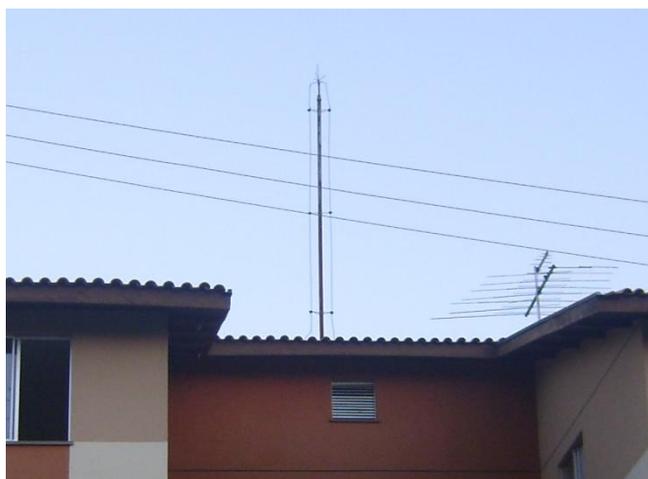
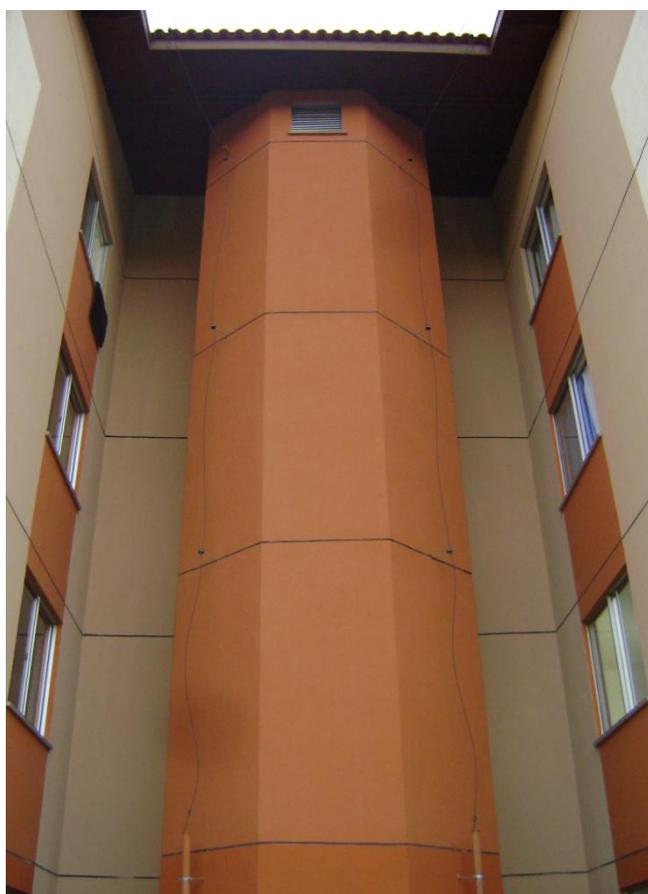
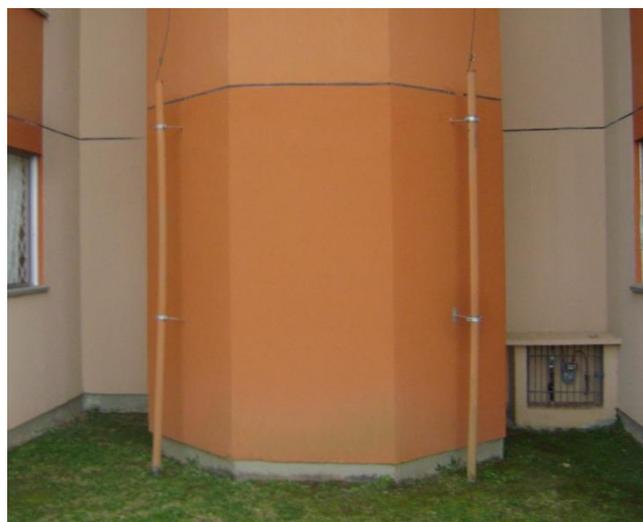
Figura 13 – Captor Franklin

Figura 14 – Descidas do SPDA

- O captor do tipo Franklin não oferece proteção as antenas próximas (altura insuficiente);
- No SPDA (sistema de proteção contra descargas atmosféricas), não existe a presença da proteção de borda no perímetro das muretas da edificação;
- O SPDA possui somente 2 descidas, e ainda, presentes na mesma face da edificação;
- Não existem caixas de inspeção para a medição da resistência de aterramento do SPDA.

Figura 15 – Ausência de caixas de inspeção

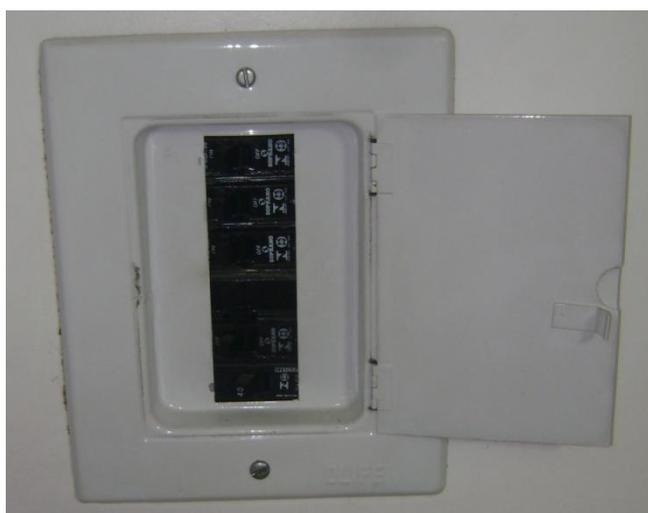
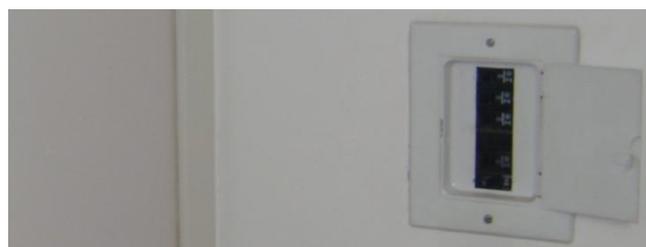
Figura 16 – Vista do quadro

- O quadro não está localizado em um local adequado (atrás de porta);
- O quadro de distribuição do apartamento não contém disjuntor para a proteção e seccionamento geral;
- Os dispositivos de proteção não são adequados; pois estes seguem o padrão ANSI, não sendo aceito na norma de disjuntores residenciais desde 2006;
- Não existe espaço reserva para futuras expansões;
- Existem condutores com a bitola incompatível com o dispositivo de proteção; Conductor de bitola 6 mm<sup>2</sup> protegido por disjuntor de 40 A;
- Não há dispositivo DR (diferencial residual) para a proteção contra choques elétricos nos circuitos de áreas molhadas;
- O quadro não está localizado em um local adequado (atrás de porta);

Figura 18 – Localização do quadro

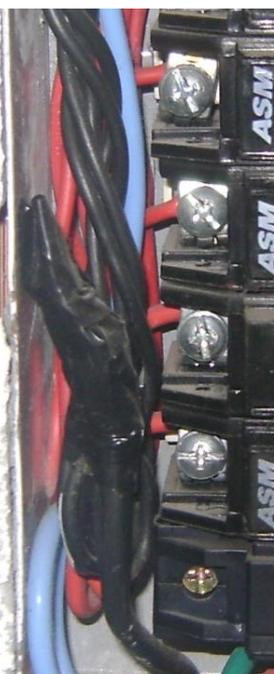
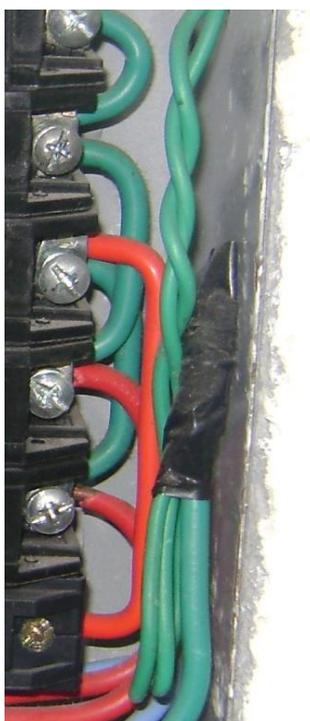
Figura 19 – Emenda entre condutores neutro

Figura 20 – Emenda entre condutores terra

- Não existe identificação nos dispositivos de proteção, impossibilitando saber a qual circuito pertence;
- Não existe barramento principal para efetuar a interligação dos dispositivos de proteção;
- Existem condutores que não seguem o padrão de identificação de cores (condutor verde aplicado nas fases e condutor preto aplicado no neutro);
- Não existe barra de aterramento e barra de neutro no quadro; todos os condutores estão interligados entre emendas.

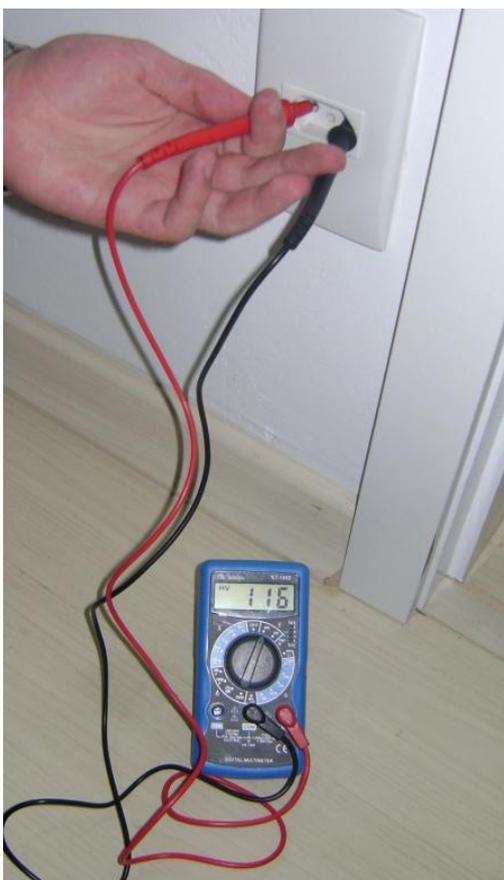
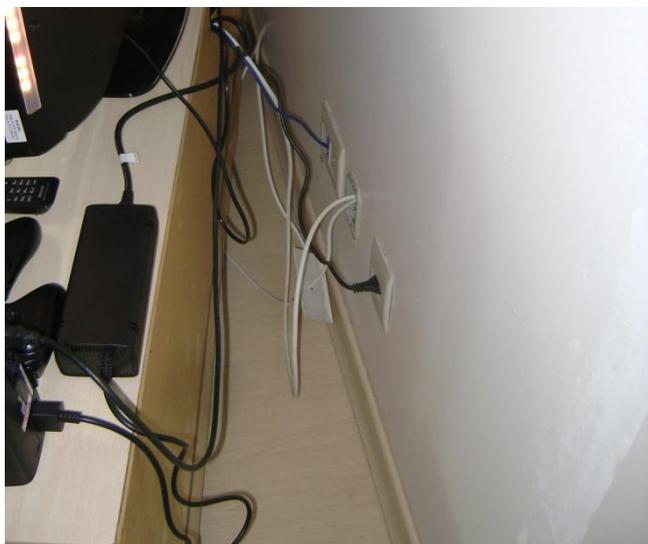
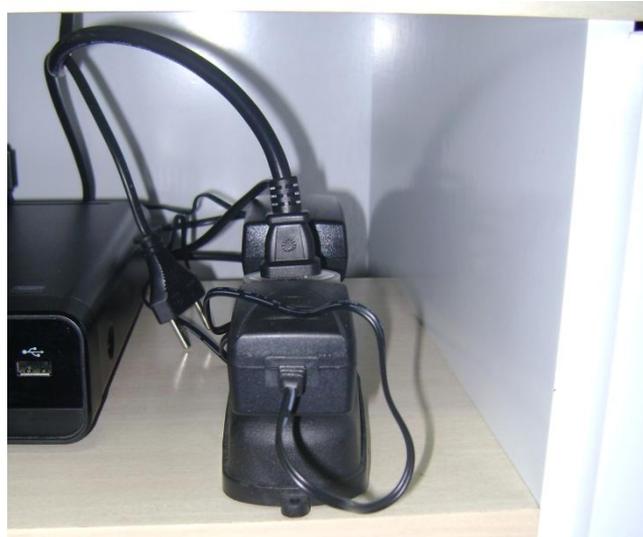
Figura 21 – Tensão de fornecimento

- As tomadas do apartamento estão com uma tensão de fornecimento 116 V; desvio de mais de 8% em relação ao 5% normatizado;
- Existe a necessidade de instalação de mais tomadas na sala (uso de régua).

Figura 22 – Tomada na sala

Figura 23 – Tomada na sala

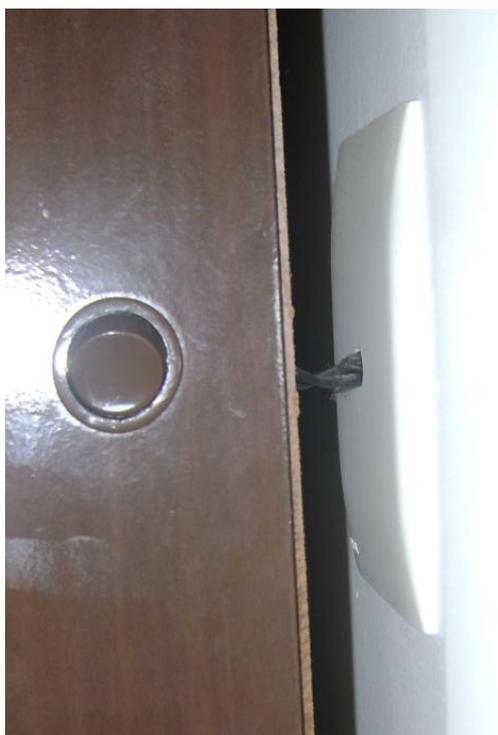
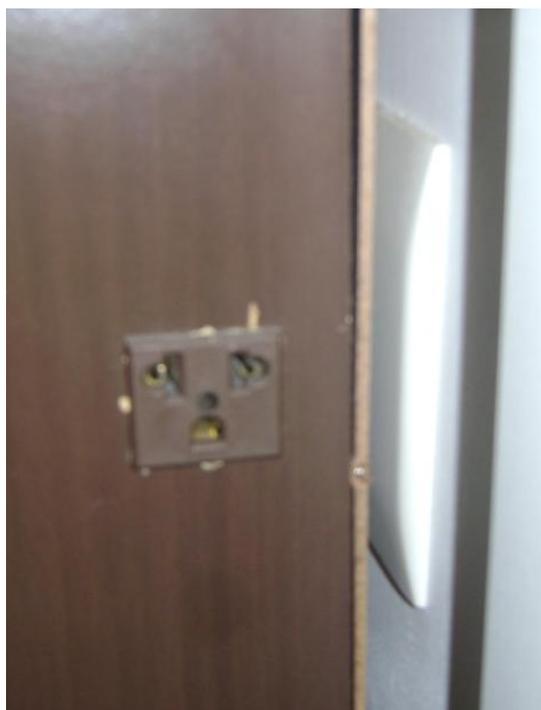
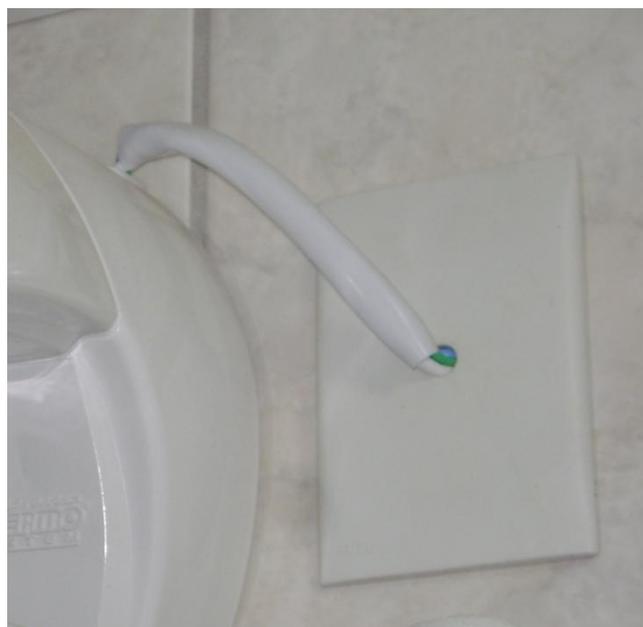
Figura 24 – Interruptor inadequado

Figura 25 – Tomada inadequada

- Existe interruptor inadequado (não normatizado) instalado no guarda-roupas;
- Existe tomada inadequada (não normatizada) instalada no guarda-roupas;
- A bitola do condutor do chuveiro não é compatível com o equipamento (4 mm<sup>2</sup> para 6800 W).

Figura 23 – Condutores do chuveiro

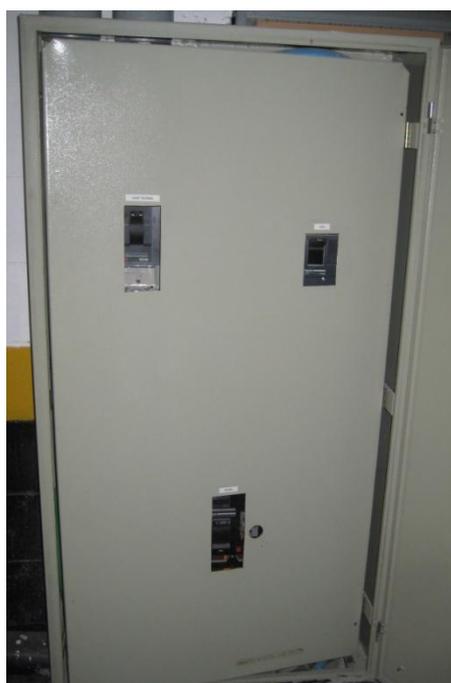
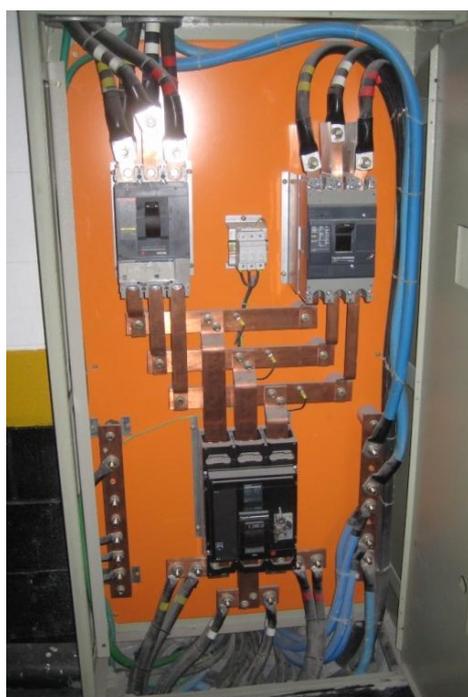
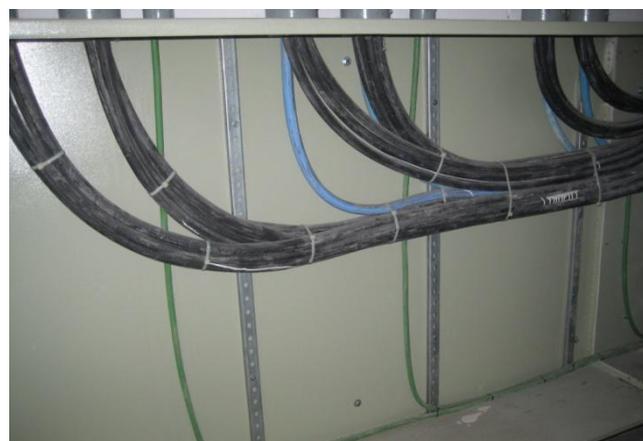
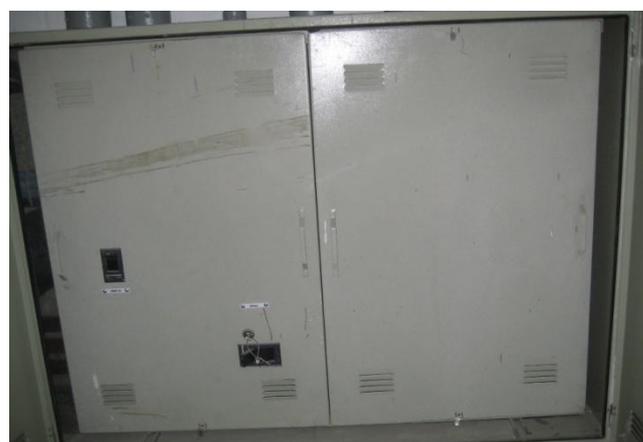
Figura 10 – Quadro Geral BT serviço

Figura 2 – Quadro Geral BT serviço sem espelho

- O quadro geral de baixa tensão para o setor de serviços está sem o lacre da COPEL, permitindo o acesso interno (passível de multa pela concessionária);
- O quadro de transferência do GMG (grupo motor gerador) está sem o lacre da COPEL, e ainda, possui acesso ao barramento com o espelho fechado.

Figura 3 – Quadro de transferência do GMG

Figura 4 – Acesso ao barramento

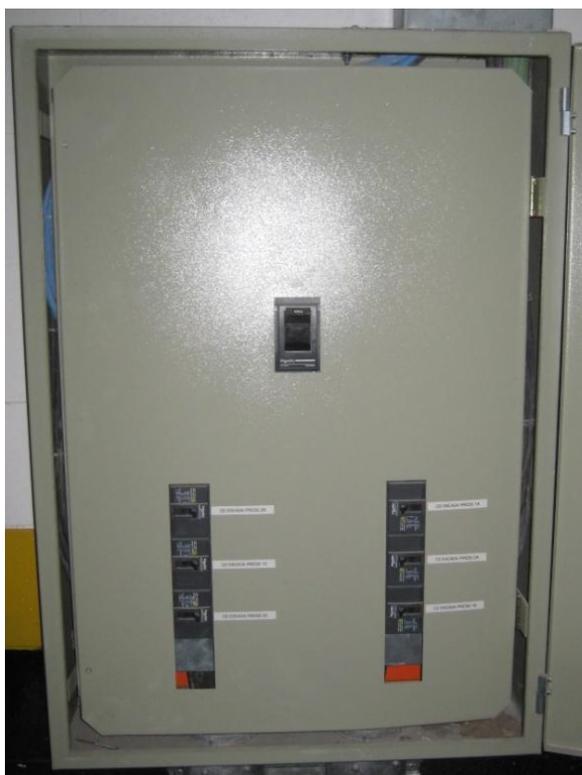
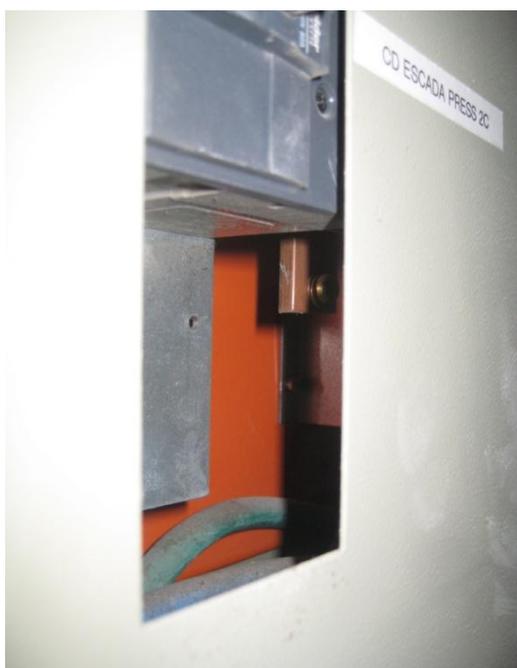
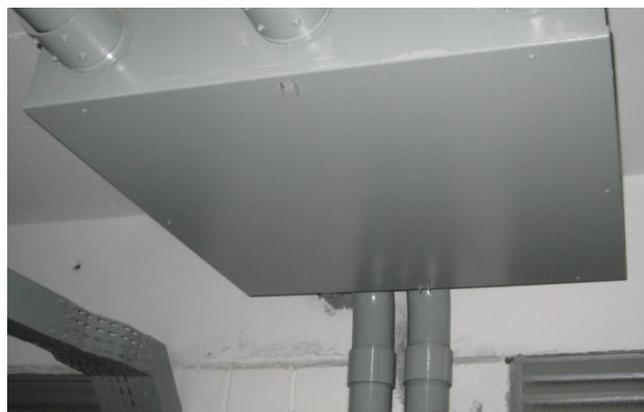
Figura 5 – Quadro Geral BT escadas

- O quadro geral de baixa tensão para o setor das escadas possui acesso a partes vivas (acesso ao barramento);
- Existem caixas de passagem sem o lacre COPEL (passível de multa pela concessionária).

Figura 6 – Acesso ao barramento

Figura 7 – Caixa de passagem

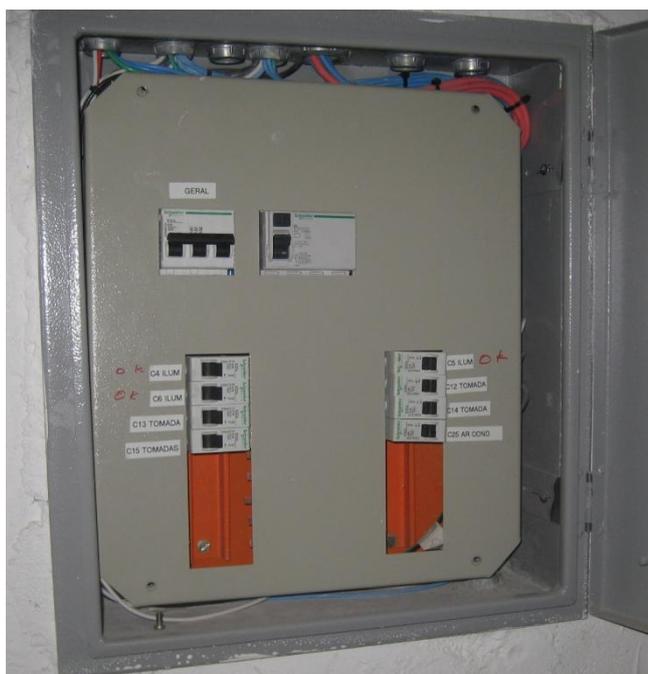
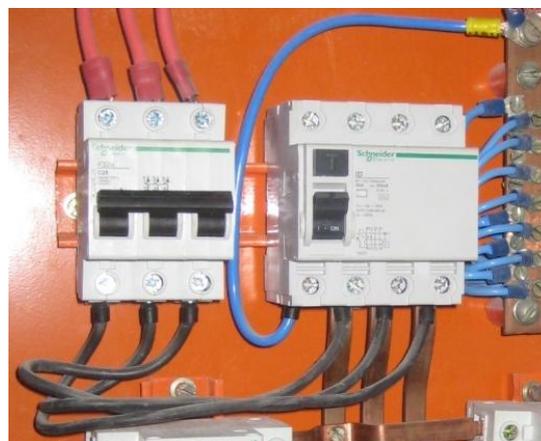
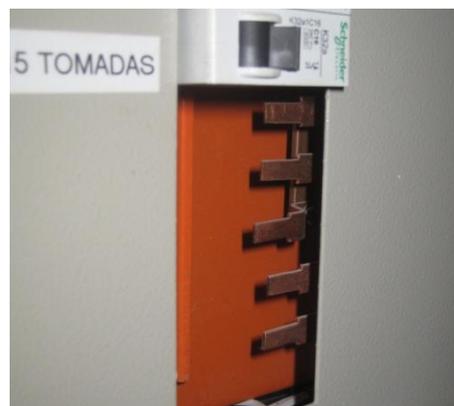
Figura 8 – Quadro de distribuição N2C

- O espelho de proteção do quadro não está parafusado ao chassi do quadro;
- A ligação do dispositivo DR (diferencial residual) não está adequada, impossibilitando o dispositivo desempenhar as funções de proteção contra choques elétricos;
- Existe acesso a partes vivas da instalação (barramento).

Figura 10 – Ligação do DR

Figura 11 – Acesso ao barramento principal

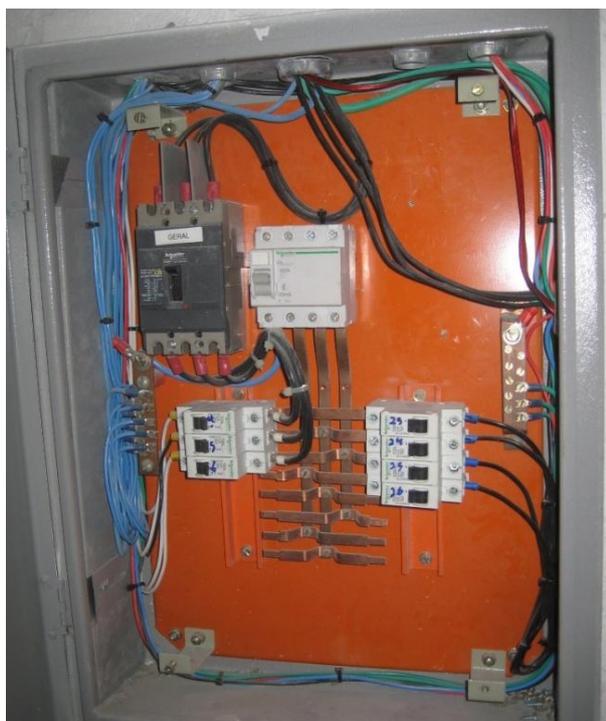
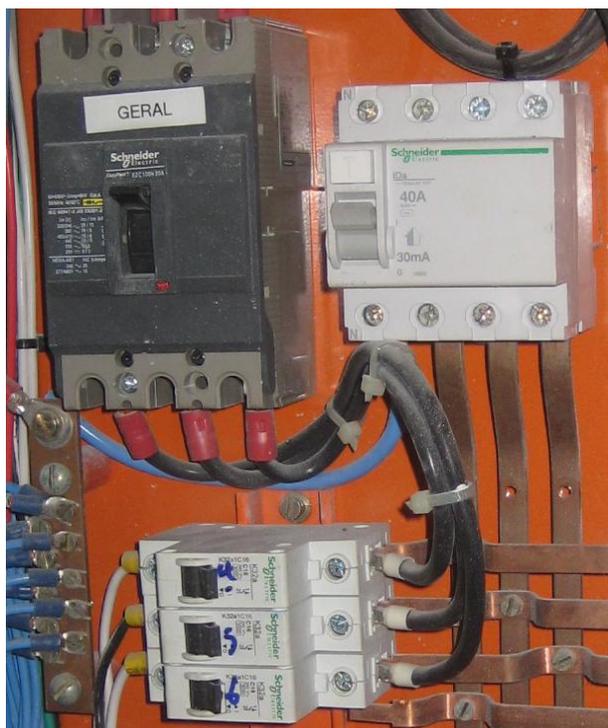
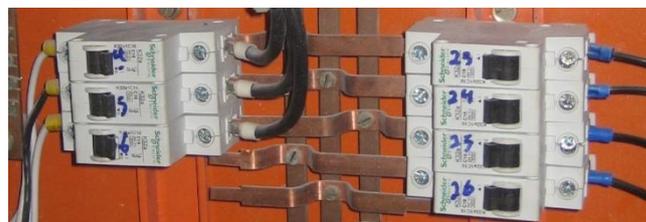
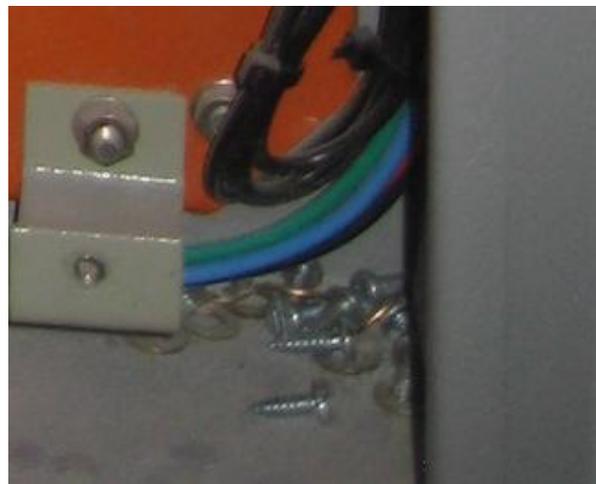
Figura 12 – Quadro de distribuição G1C

Figura 13 – Ligação do DR

- Não existe espelho de proteção no quadro (acesso a partes vivas da instalação);
- A ligação do dispositivo DR (diferencial residual) não está adequada, impossibilitando o dispositivo desempenhar as funções de proteção contra choques elétricos;
- Não existe identificação em alguns dispositivos de proteção, impossibilitando saber a qual circuito pertence;
- Existe dispositivo estranho a instalação no interior do quadro (parafusos);

Figura 14 – Identificação dos dispositivos de proteção

Figura 15 – Presença de dispositivos estranhos a instalação

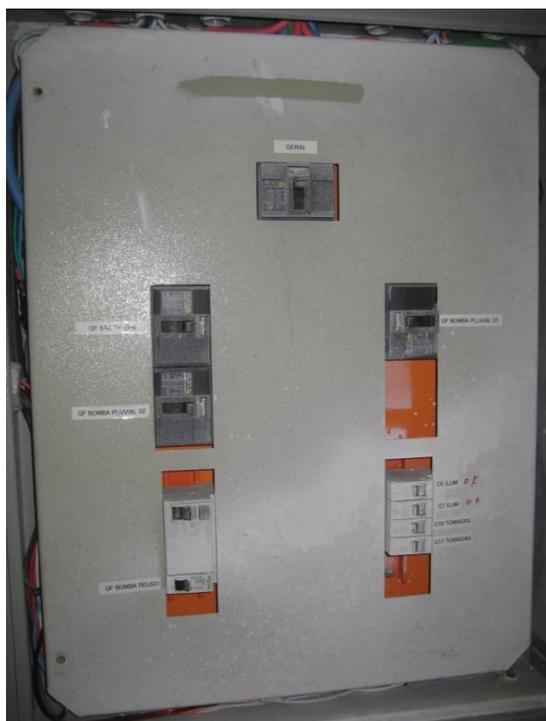
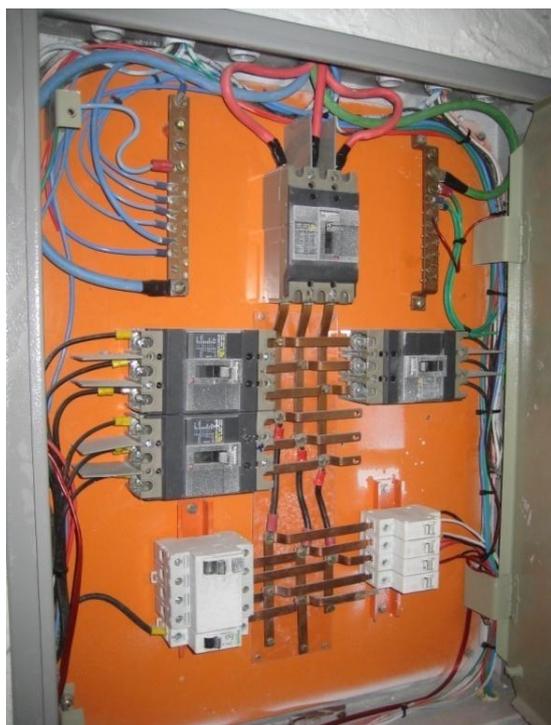
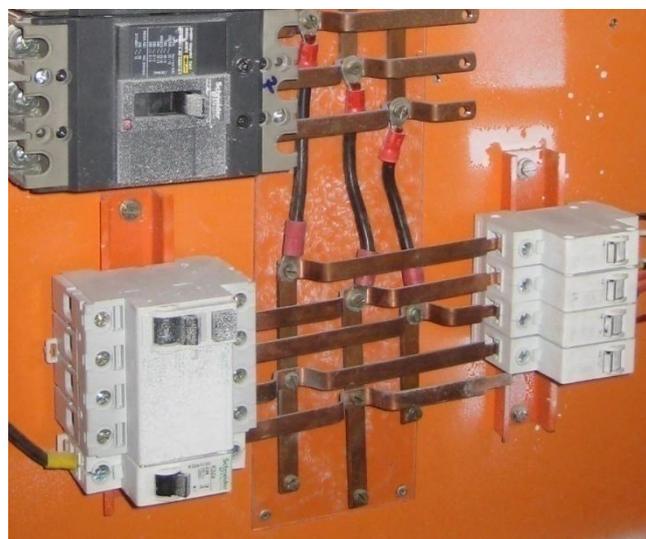
Figura 16 – Quadro de distribuição N1C

Figura 17 – Quadro de distribuição N1C sem espelho

- O espelho de proteção do quadro não está parafusado ao chassi do quadro;
- A ligação do dispositivo DR (diferencial residual) não está adequada, impossibilitando o dispositivo desempenhar as funções de proteção contra choques elétricos;
- Existe acesso a partes vivas da instalação (barramento);
- As especificações dos disjuntores estão ilegíveis em função da aplicação de tinta;

Figura 18 – Ligação do DR

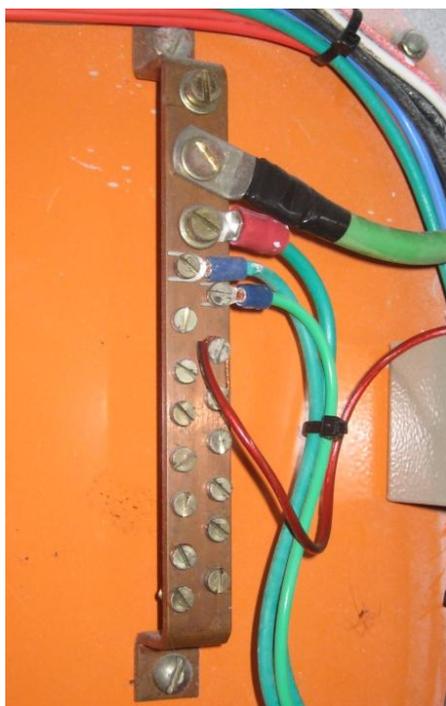
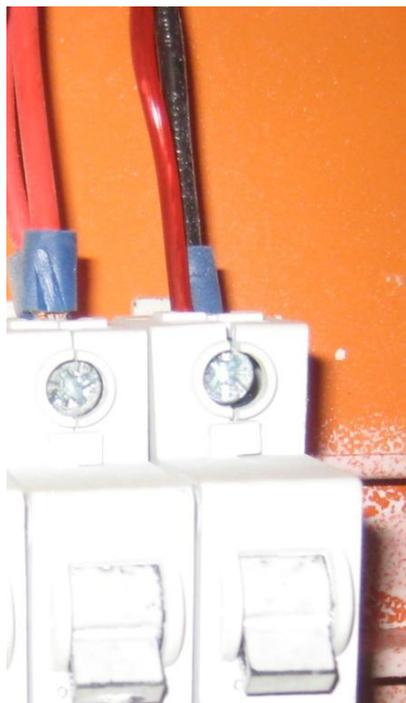
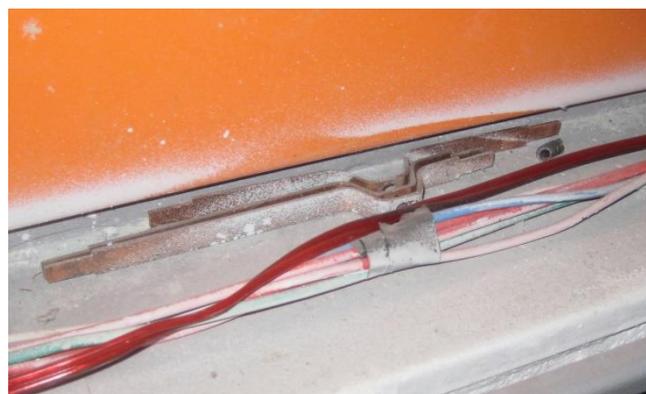
Figura 19 – Condutor impróprio na barra de aterramento

Figura 20 – Proteção de 2 circuitos

- Existe condutor impróprio conectado a barra de aterramento (sistema de CFTV);
- Existe 1 disjuntor efetuando a proteção de 2 circuitos (sistema de CFTV);
- Existe dispositivo estranho a instalação no interior do quadro (Barramentos de interligação).

Figura 21 – Presença de barramento de interligação

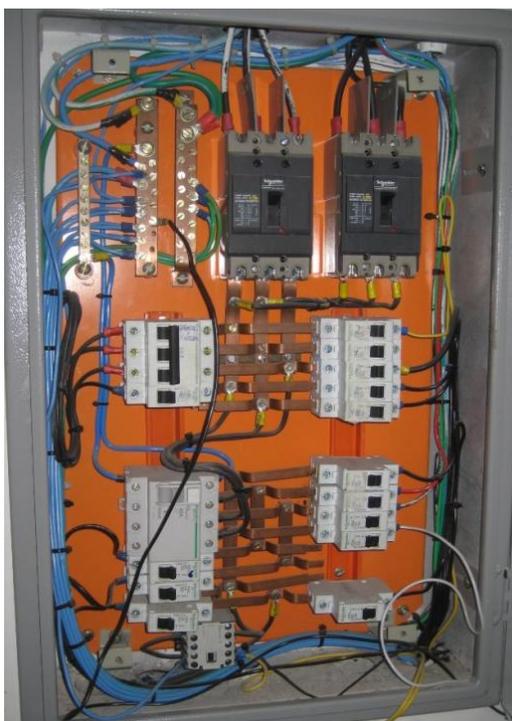
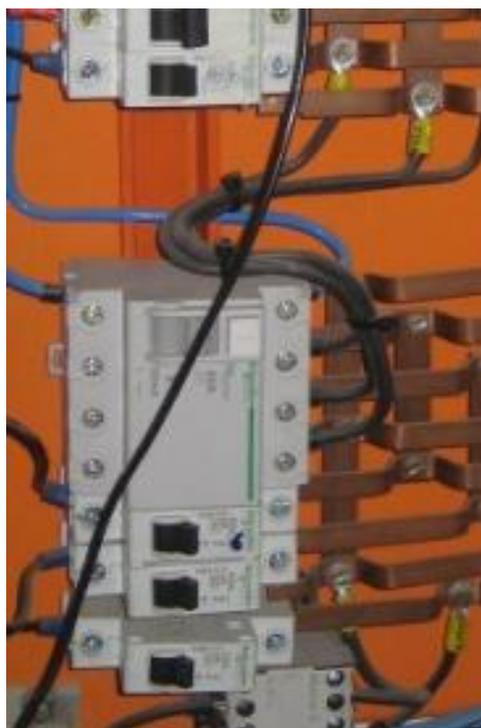
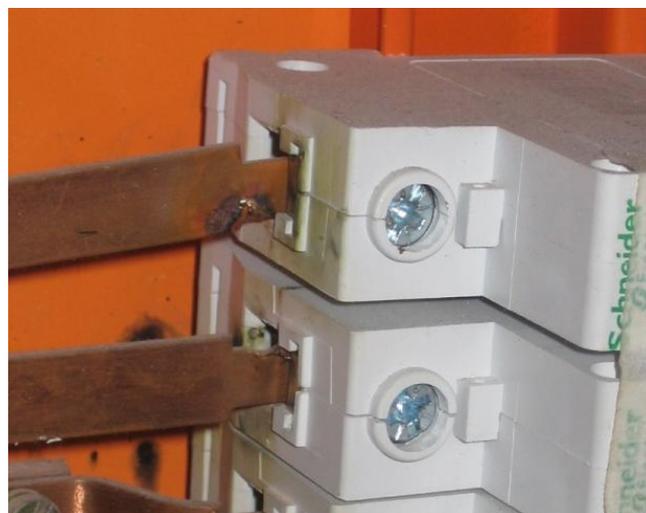
Figura 22 – Quadro de distribuição da administração

Figura 23 – Ligação do DR

- Não existe espelho de proteção no quadro (acesso a partes vivas da instalação);
- A ligação do dispositivo DR (diferencial residual) não está adequada, impossibilitando o dispositivo desempenhar as funções de proteção contra choques elétricos;
- Não existe identificação em alguns dispositivos de proteção, impossibilitando saber a qual circuito pertence;
- Existe barramento danificado no interior do quadro;
- Existem circuitos que não estão locados corretamente nos eletrodutos previstos para a instalação como um todo (existência de rabichos derivante do quadro).

Figura 24 – Presença de barramento danificado

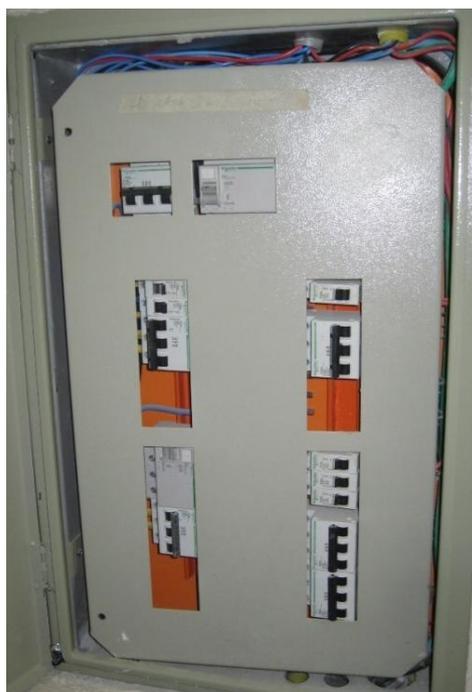
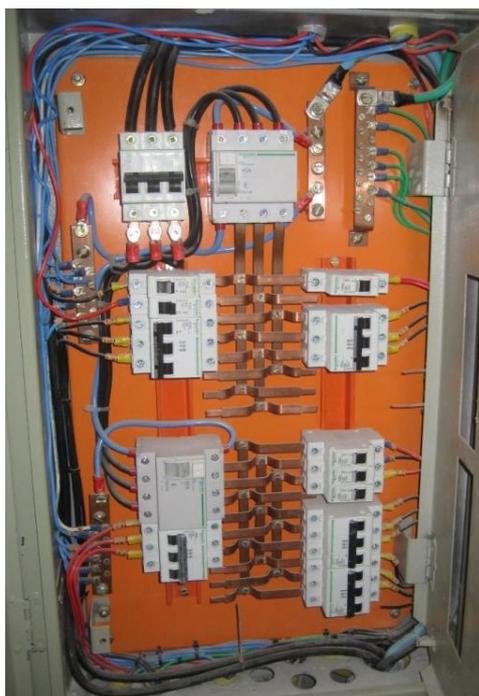
Figura 25 – Quadro de distribuição da casa de máquinas

- O espelho de proteção do quadro não está parafusado ao chassi do quadro;
- Existe acesso a partes vivas da instalação (barramento);
- Não existe identificação nos dispositivos de proteção, impossibilitando saber a qual circuito pertence.

Figura 26 – Quadro de distribuição da casa de máquinas sem espelho

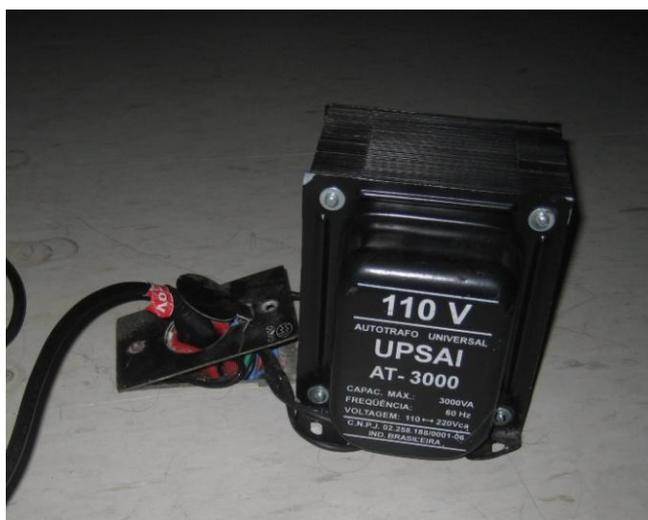
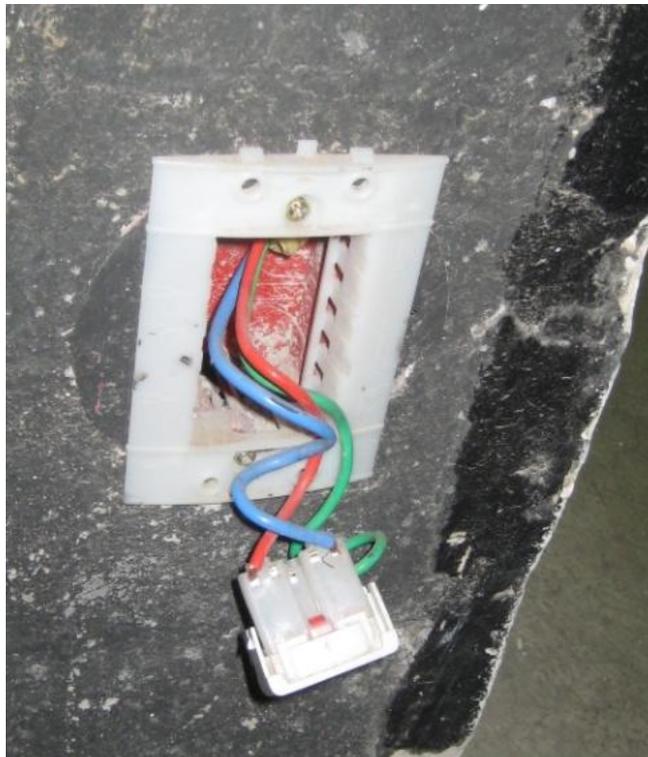
Figura 27 – Fixação de tomada

Figura 28 – Tomada sem espelho de proteção

- Não existe tomada nos halls dos apartamentos; a norma NBR 5410 exige pelo menos uma tomada nessas áreas;
- Existe tomada com fixação do espelho inadequada, e ainda, transformador instalado diretamente nos condutores da instalação sem os plugues adequados;
- Existem tomadas sem espelho de proteção.

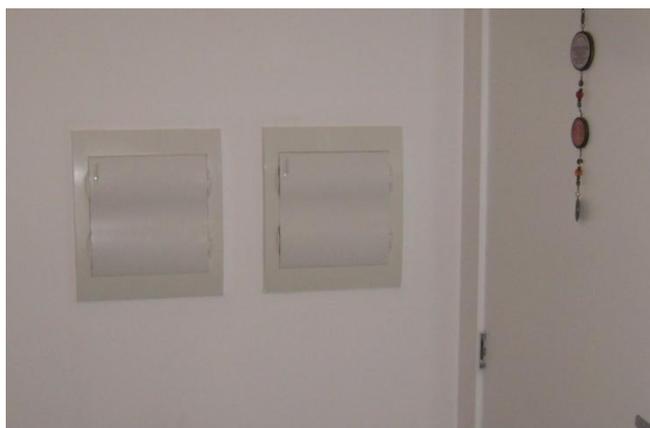
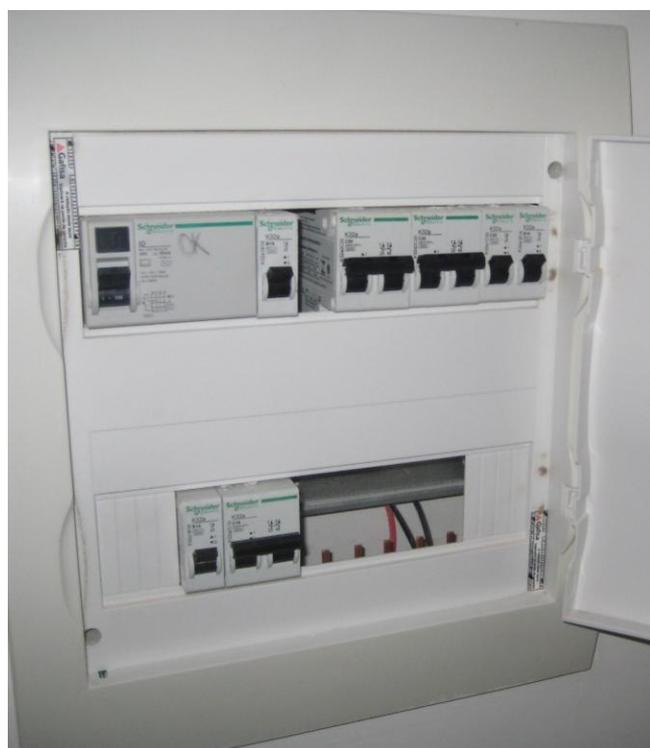
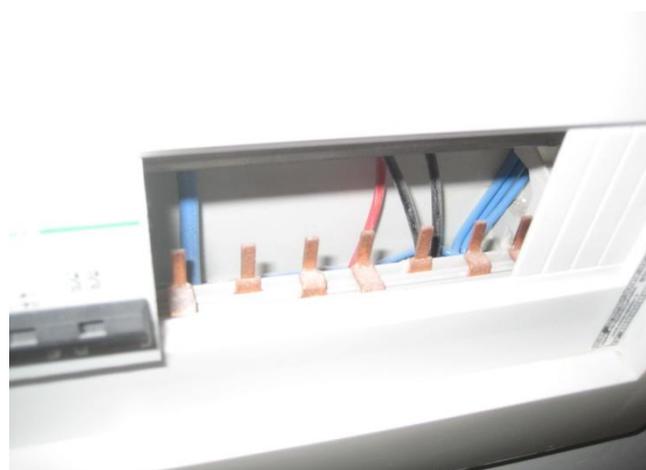
Figura 30 – Localização do quadro

- O quadro não está localizado em um local adequado (atrás de porta);
- Existe acesso a partes vivas da instalação (barramento);
- Não existe identificação nos dispositivos de proteção, impossibilitando saber a qual circuito pertence.

Figura 31 – Vista do quadro

Figura 32 – Acesso ao barramento principal

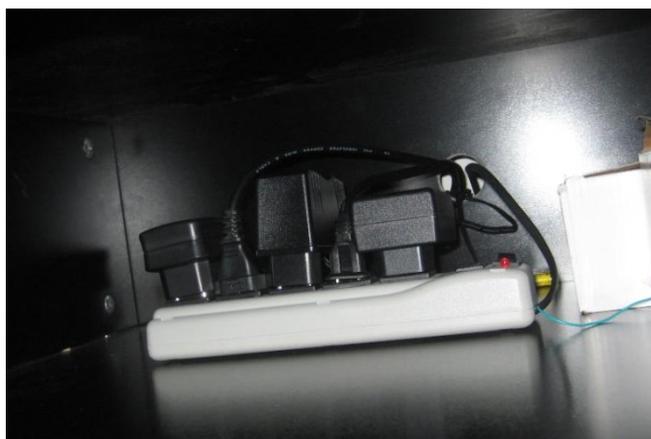
Figura 33 – Tomada na sala
