**UNIVERSIDADE TECNOLÓGICA FEDERAL DO PARANÁ
DEPARTAMENTO ACADÊMICO DE ELETROTÉCNICA
ESPECIALIZAÇÃO EM ENGENHARIA DA CONFIABILIDADE**

**ANÁLISE DE CONFIABILIDADE DOS TRILHOS DO TÚNEL MONTE
SECO L1**

MONOGRAFIA DE ESPECIALIZAÇÃO

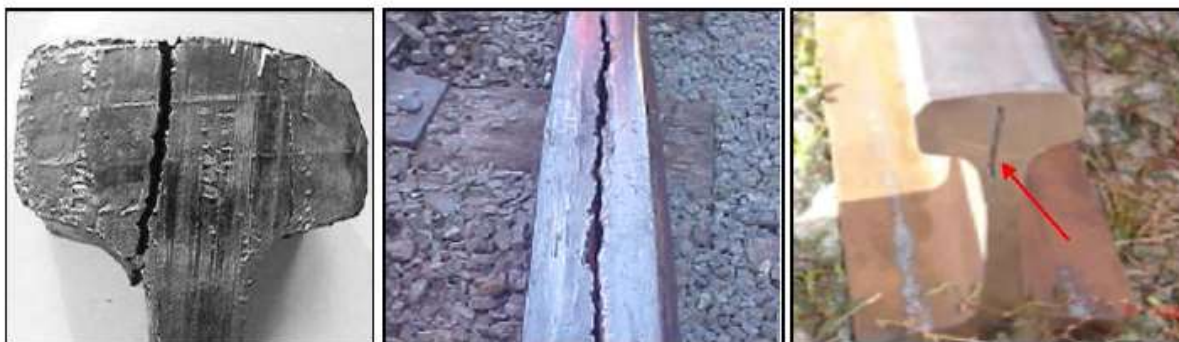
Fotografia 1 – Trinca vertical no boleto

Este tipo de descontinuidade, quando evoluída, faz quebrar o boleto em duas metades longitudinalmente. Esta fratura forma um dente na superfície de rolamento, fornecendo alto risco de descarrilamento pelo impacto do friso. Estas características impossibilitam o entalamento desde defeito por não resolver o problema.

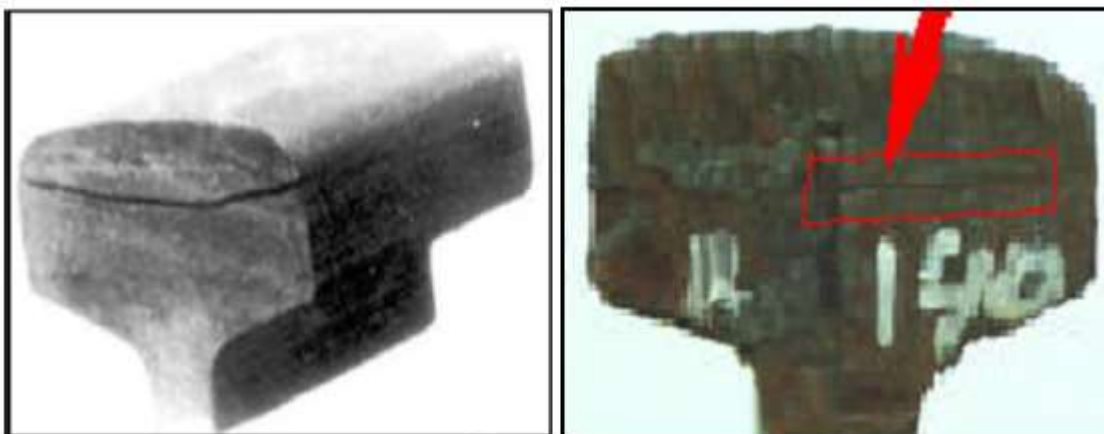
Fotografia 2 – Trinca horizontal no boleto

Em estágio avançado este tipo de trinca, é facilmente visualizada em uma ronda a pé ou até mesmo em inspeções de auto de linha. O defeito causa a fragmentação do boleto.

Não se deve entalar este tipo de defeito, uma vez que a propagação da trinca ocasionará o deslocamento completo do boleto, podendo atingir grandes comprimentos.

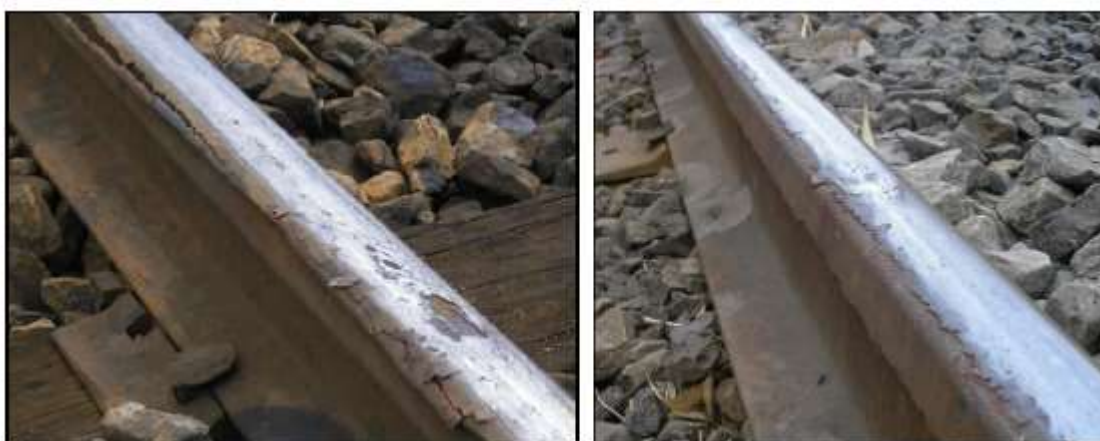
Fotografia 3 – Trinca de patinagem de roda

Trinca no plano transversal, produzida por fissuração interna, logo abaixo da marca de patinação, que se encaminha em direção a alma do trilho de modo rápido e no sentido da parte externa do boleto.

Não se permite entalamento destes defeitos, devendo conforme sua gravidade, ser o trilho retirado da linha.

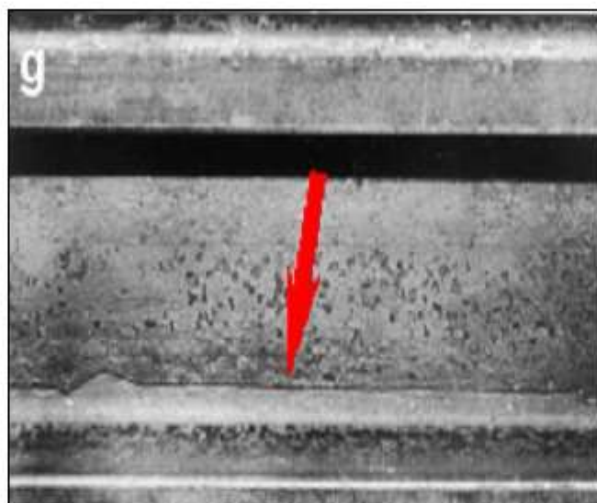
Fotografia 5 – Trinca na alma

Trinca no plano horizontal, se desenvolve de modo progressivo, rápido e longitudinalmente, no meio da alma.

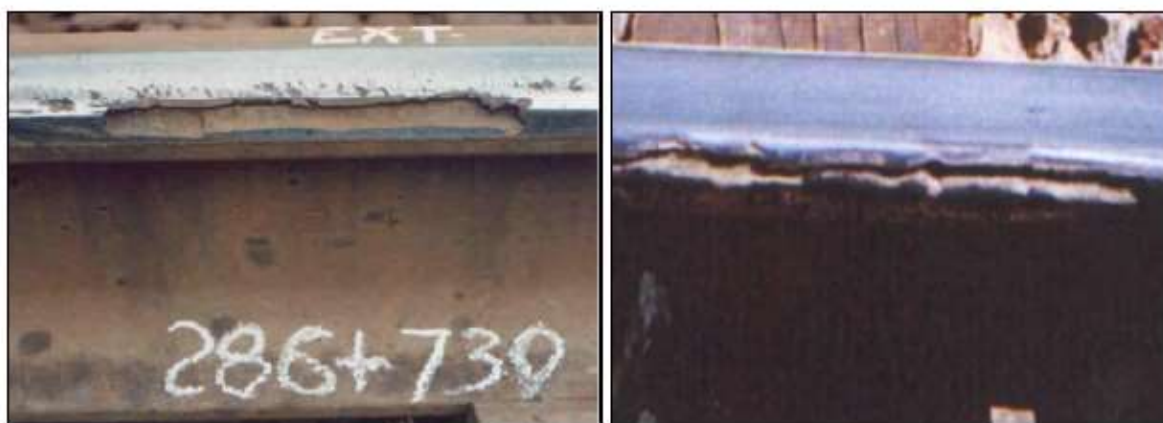
Fotografia 7 – Trinca de fragmentação

Trinca no plano transversal, progressiva, que se inicia em uma trinca interna junto ao canto de bitola do trilho externo. Possui ângulo reto em relação à superfície de rolamento, ocorre no canto do boleto.

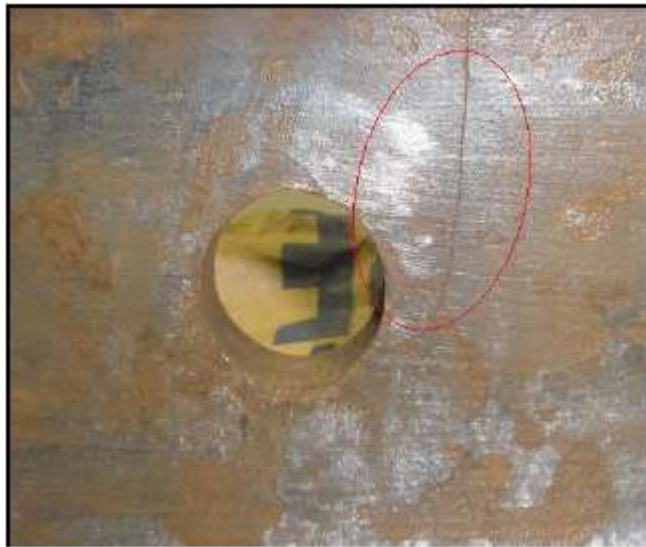
Fotografia 9 – Trinca nos furos fora da junta

Este defeito caracteriza-se pela propagação de trincas ligando furos em diversas circunstâncias.

Não se deve realizar o entalamento deste tipo de defeito, pois a descontinuidade se propagaria de forma aleatória no restante do perfil. Deve ser retirado da linha através da substituição do trilho.

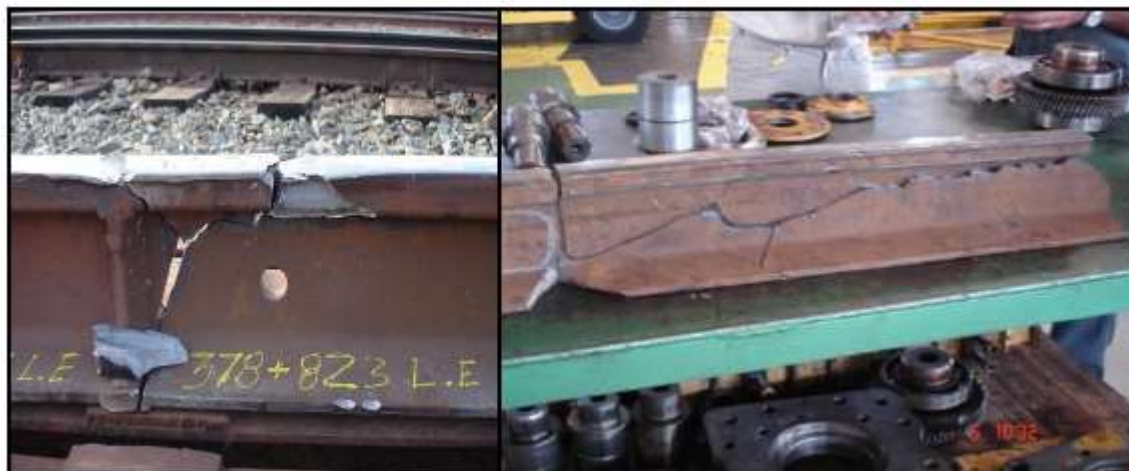
Fotografia 10 – Trinca composta

A trinca composta forma normalmente fraturas de grandes proporções, com soltura de fragmentos com tamanhos consideráveis, tomando praticamente inevitável o acidente quando ocorrido em sua circunstância.

Trincas compostas tem como solução padrão, a substituição do trilho visto que devido a sua extensão e característica, seu crescimento não possui regra de direção.

O entalamento não é suficiente para acabar com o risco de evolução do problema.

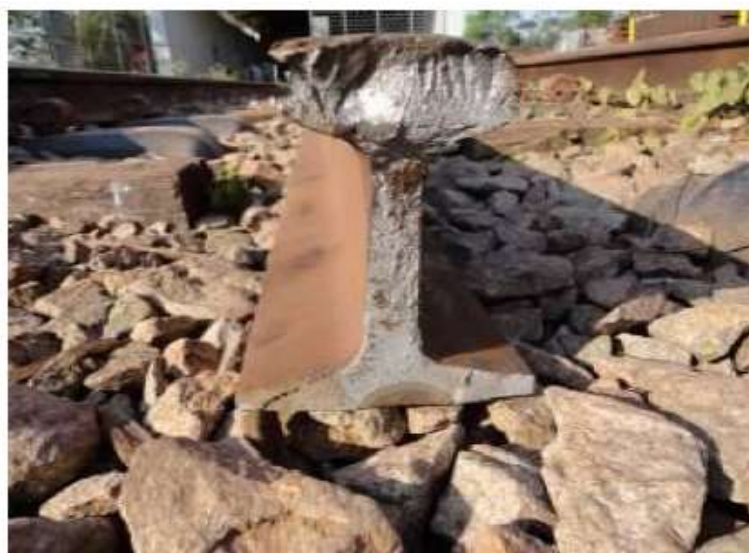
Fotografia 11 – Trinca no patim do trilho

Defeito originado na região do patim, provavelmente gerado por problemas na superestrutura, como lastro colmatado e/ou falta de dormentes.

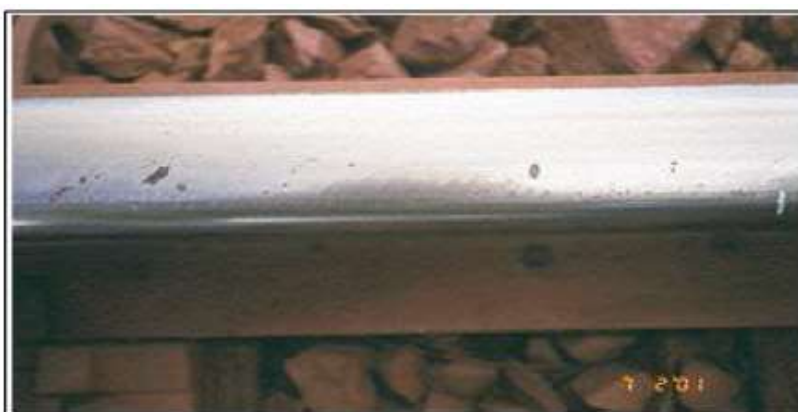
Fotografia 12 – *Head check* leve

- *Head Checks* – trincas capilares de pequena extensão que se apresentam transversalmente ao boleto, próximas ao canto superior de bitola. Ocorre à grande pressão das rodas sobre o trilho em ferrovias de alta carga por eixo.

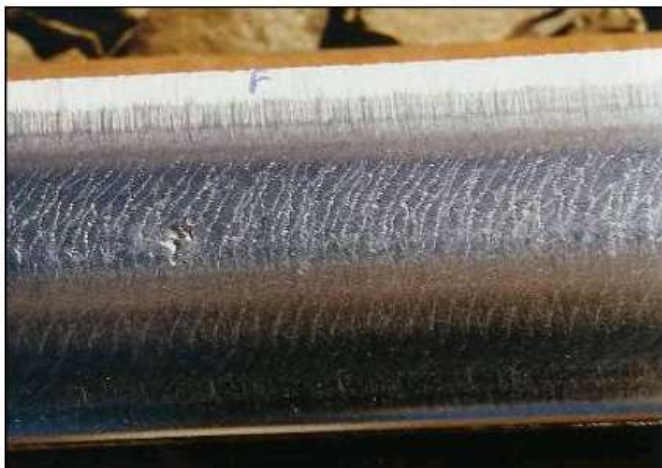
Fotografia 14 - *Cracking*

- *Cracking* – Cracks na superfície do trilho

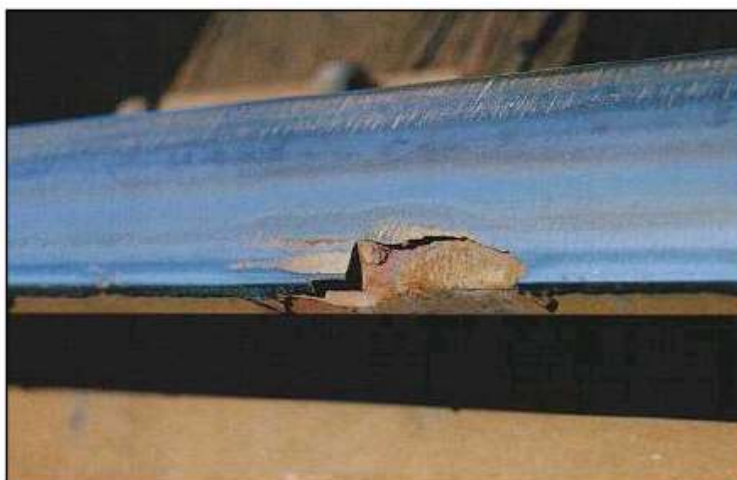
Fotografia 15 - *Shelling*

- *Shelling* – despedaçamento do canto de bitola. É um defeito causado pela perda de material iniciada pela fadiga subsuperficial. Ocorre normalmente, no canto da bitola dos trilhos externos, nas curvas. Quando estas rachaduras emergem na superfície, fazem com que o metal venha para fora da área da rachadura. Às vezes, estas rachaduras movem-se também em um sentido descendente, conduzindo a uma fratura transversal provável do trilho.

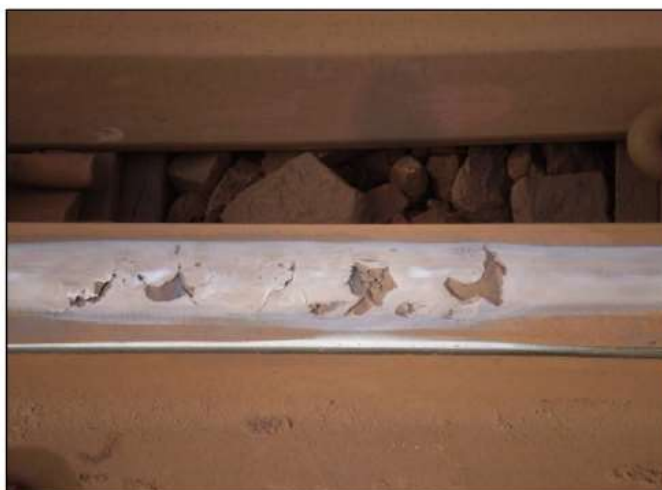
Fotografia 17 – *Dark spot*

- *Dark spot/SQUAT* – apresenta-se como uma sombra escura devido a uma trinca superficial horizontal próxima à superfície de rolamento.

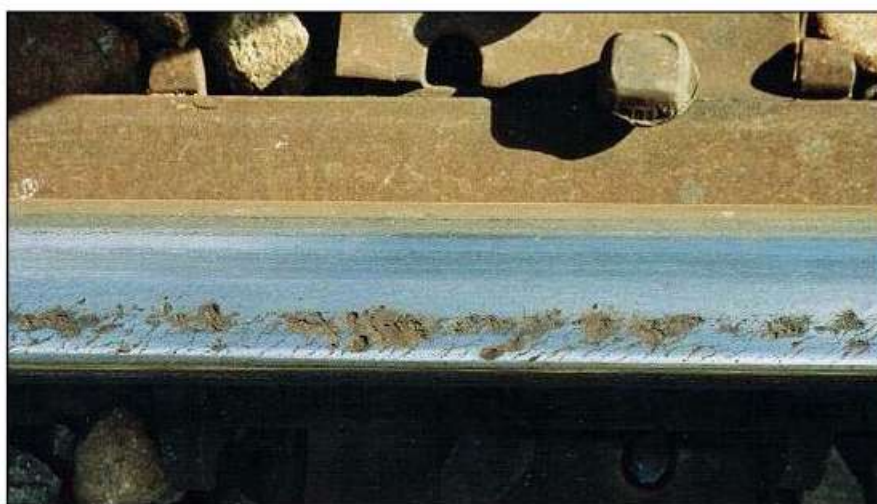
Fotografia 19 - *Spalling*

- *Spalling* – estilhaçamento do canto de bitola. Quando o trajeto do desenvolvimento da rachadura é cruzado por outras rachaduras rasas similares na área da cabeça do trilho, uma microplaqueta rasa do material do trilho cai para fora. Este tipo de defeito é mais frequente em climas frios porque a rigidez do material do trilho aumenta.

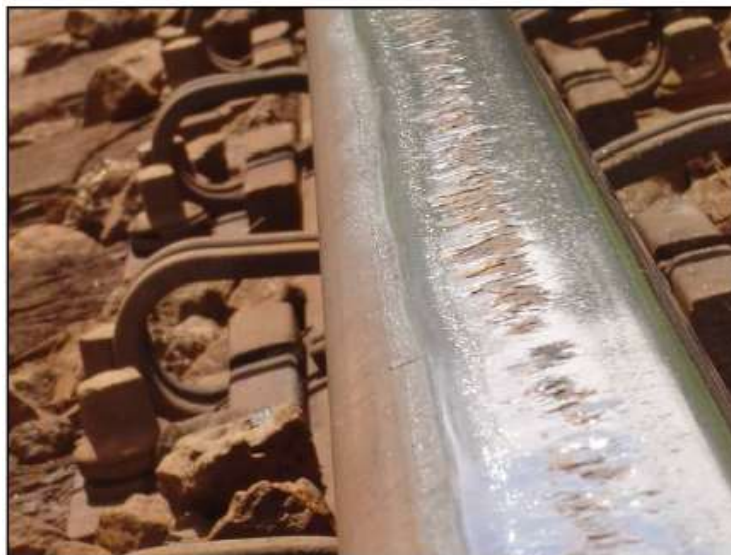
Fotografia 20 - Flaking

- *Flaking* – escamação do boleto. Perda leve de material do boleto.

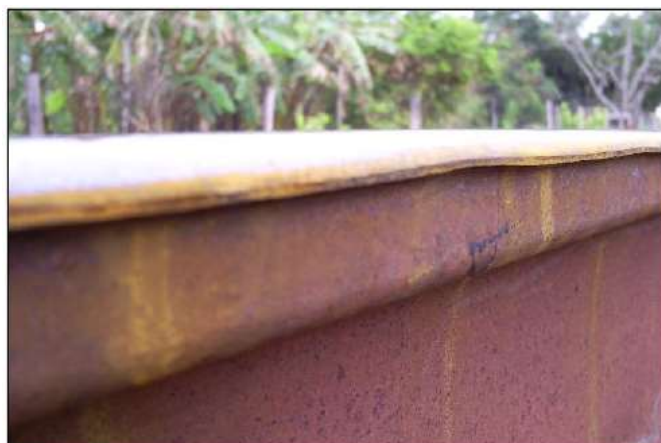
Fotografia 21 - Escoamento

- Escoamento – o escoamento ocorre na área do topo do trilho, em uma profundidade que pode ser de até 15mm. O defeito ocorre no lado de bitola do trilho interno, devido à sobrecarga. O excesso de material escoado dá uma indicação do grau de deformação plástica sofrida pelo metal da camada superficial do boleto. Este defeito poderia ser eliminado esmerilhando o trilho, o que restauraria também o perfil original.
