**VERIFICAÇÃO DA APLICAÇÃO DA NR - 18 EM CANTEIROS DE  
OBRAS DE TOLEDO/PR: COMPARATIVO DE CUSTOS ENTRE A  
REGULARIZAÇÃO DOS ITENS LEVANTADOS X MULTAS  
APLICADAS PELA NR - 28**

TRABALHO DE CONCLUSÃO DE CURSO

TOLEDO  
2018

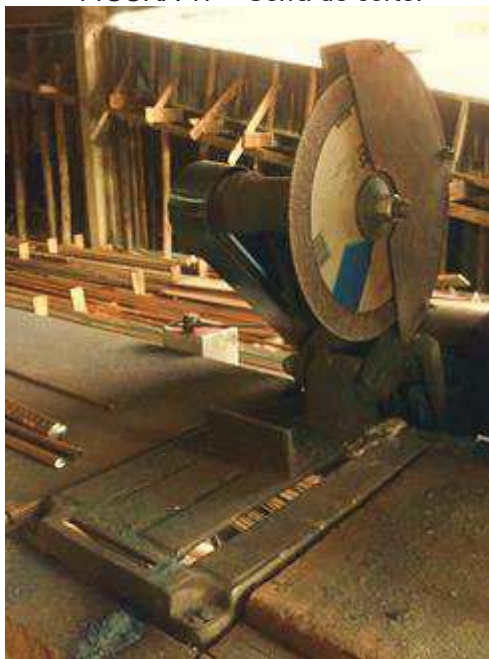
FIGURA 17 – Serra de corte.

O item de armações de aço estava em total conformidade com a NR 18, onde a bancada para dobra e corte estavam em perfeito estado de uso além de existir uma área apropriada para execução deste serviço. A Figura 17 mostra a máquina utilizada para o corte das barras de aço.

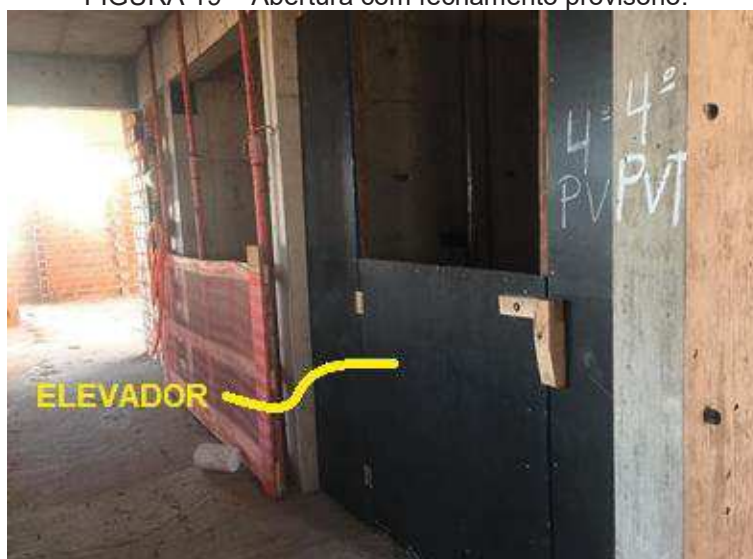
FIGURA 19 – Abertura com fechamento provisório.

Em análise das medidas de proteção contra quedas de altura, existia proteção coletiva em todos os locais com risco de queda de trabalhadores ou de materiais. Nas aberturas de piso, existia fechamento provisório e também na abertura de acesso ao elevador foi colocado o fechamento de 1,20 m como indica a NR 18 sendo mostrado na Figura 19.

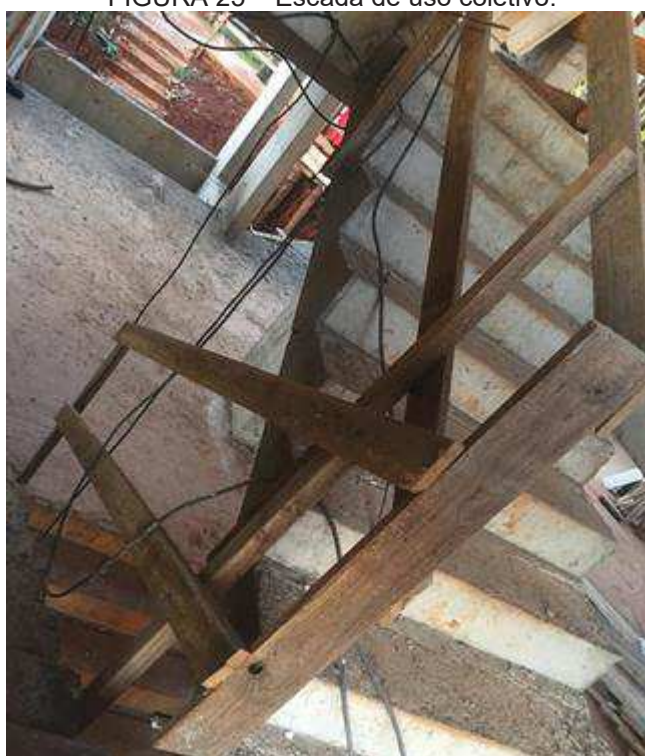
FIGURA 25 – Escada de uso coletivo.

As escadas de uso coletivo como mostra a Figura 25 possuíam corrimão, travessão intermediário e rodapé, de acordo a NR 18.

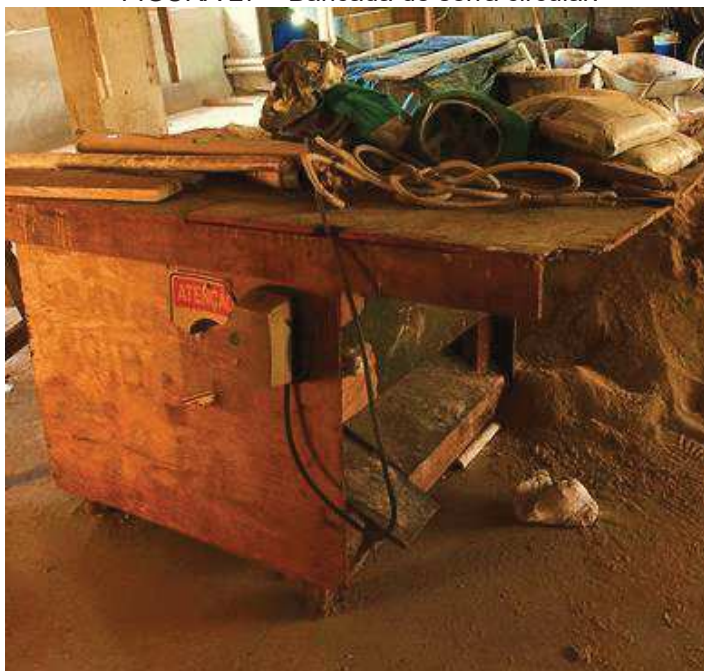
FIGURA 27 – Bancada de serra circular.

Analisando a figura, a bancada da serra circular possuía fechamento nas faces com madeira de qualidade inferior e não foi possível verificar o disco, além do que, não havia caixa para coletar a serragem. Pelo fato da obra estar em fase de acabamento, a bancada da serra não estava mais em uso. O Quadro 8 apresenta as multas que a NR 28 geraria caso houvesse fiscalização.

Pode-se concluir que a multa seria mais de 10 mil reais para estas desconformidades. Para regularização do equipamento, seria necessário comprar uma mesa de bancada de serra circular nova, com motor 5CV - trifásico que custaria R\$3.160,00. Seguindo o *check list* a parte de armações de aço não existia mais na obra, então foi verificado a parte de escadas em que foram encontradas desconformidades com a NR 18. A Figura 28 mostra a escada de mão em que foi feita com madeira de boa qualidade porém estava localizada em áreas de circulação de funcionários, onde segundo a NR 18 é proibido.

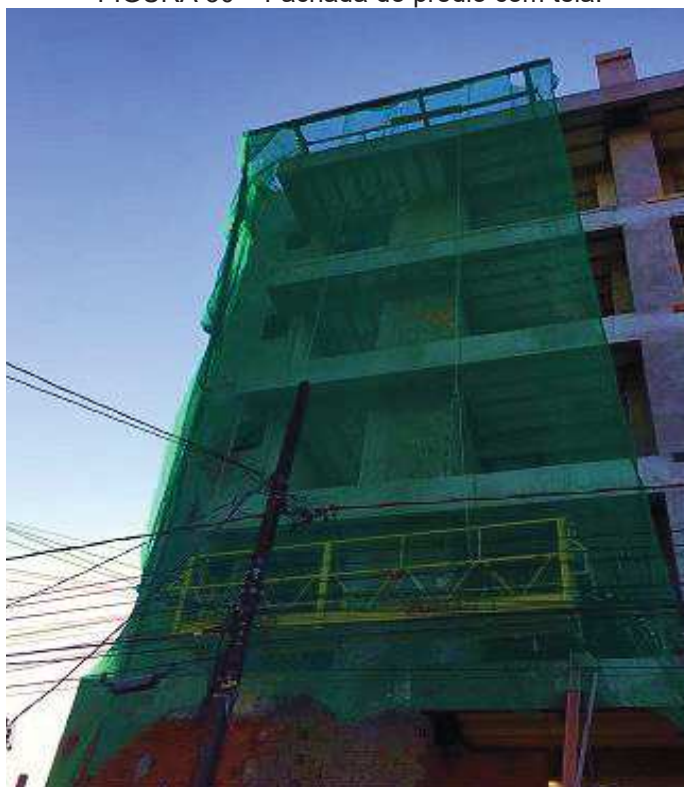
FIGURA 30 – Fachada do prédio com tela.

Foi verificada a fachada do prédio em que existia tela para proteção contra quedas de materiais como mostra a Figura 30.

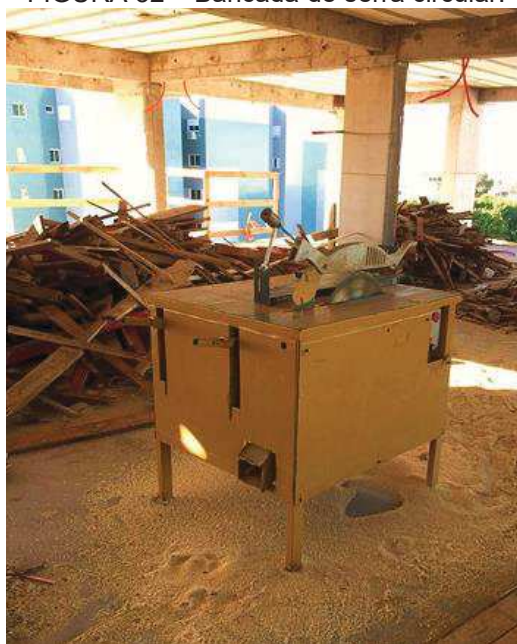
FIGURA 32 – Bancada de serra circular.

A Figura 32 mostra que a serra circular estava em perfeito estado, porém não possuía coletor de serragem, de acordo com a NR 28 ocorre infrações de grau 2, portanto seriam aplicados penalidades no valor mínimo de R\$ 1.483,35 e valor máximo de R\$1.770,66. Para a regularização seria R\$35,00 para a construção da caixa de coletor de serragem.

Acrescentando a análise da carpintaria em que não existiam lâmpadas protegidas contra impactos em trabalhos com a serra circular de bancada, sendo infração de grau 1, gerando multa de valor mínimo de R\$776,79 e valor máximo de R\$883,20. Para a regularização a empresa gastaria R\$151,00 para o suporte blindado da lâmpada.

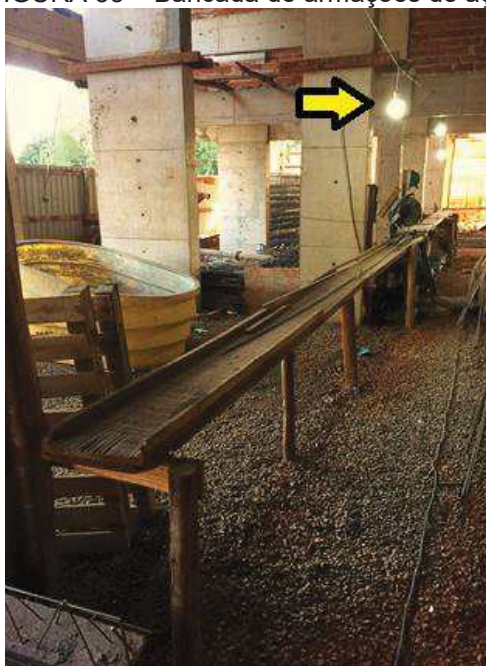
FIGURA 33 – Bancada de armações de aço.

No item, armações de aço foi verificado que possuía bancada apropriada para o corte e dobra e com cobertura adequada, mas as lâmpadas de iluminação não estavam protegidas, como mostra a Figura 33. Segundo a NR 28 a multa aplicada seria de valor mínimo de R\$776,79 e valor máximo de R\$883,20. Para a regularização a empresa gastaria R\$151,00.

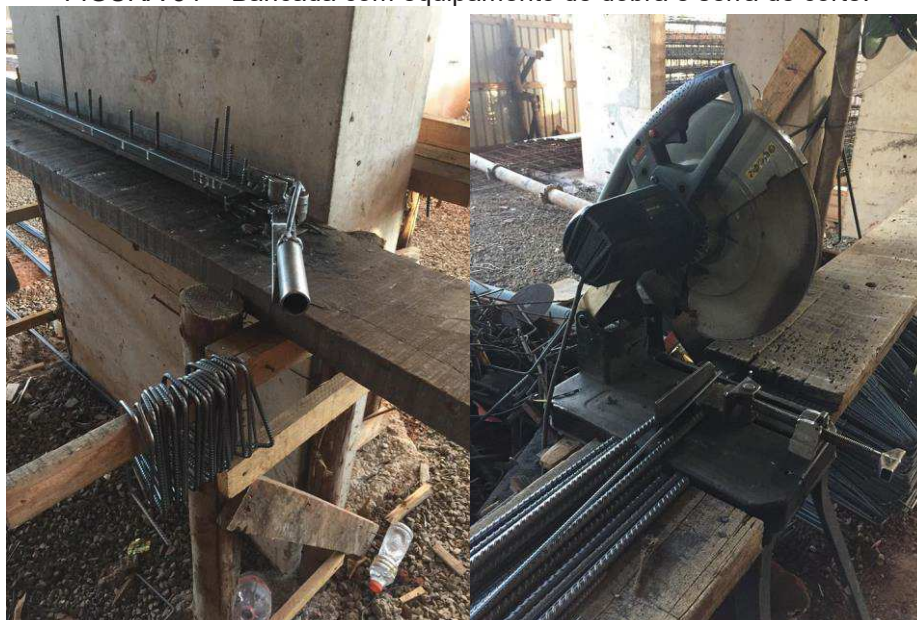
FIGURA 34 – Bancada com equipamento de dobra e serra de corte.

Ampliando a Figura 33 foi possível verificar o equipamento utilizado para corte e dobra, como apresenta a Figura 34.

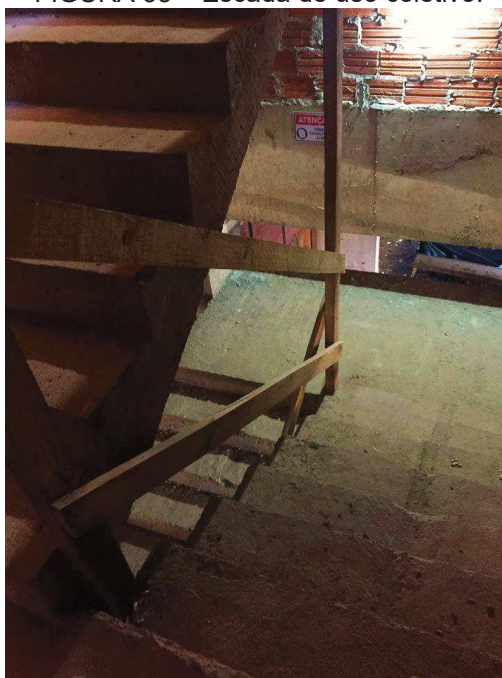
FIGURA 35 – Escada de uso coletivo.

Seguindo pela obra foi verificado as escadas, rampas e passarelas. A Figura 35 mostra que a escada de uso coletivo em que possuía corrimão e rodapé e os demais itens do *check list*, estavam em conformidades com a NR 18.

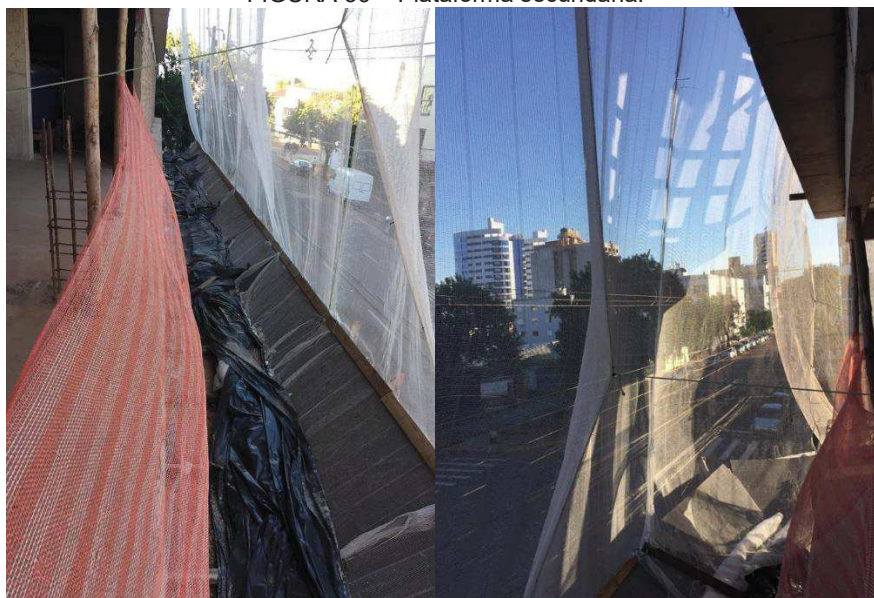
FIGURA 36 – Plataforma secundária.

O item de medidas de proteção contra quedas de altura, foi bastante interessante nesta obra, pois atendeu à todos os requisitos da NR 18. A Figura 36 mostra a plataforma secundária da edificação.

Vale destacar, que além da tela utilizada para fechamento do vão entre travessas no sistema de guarda corpo, existia rede para garantir a proteção total entre

as extremidades da plataformas. Acrescentando, a conformidade com a NR 18, da plataforma secundária como 1,40 m de balanço e 0,80 m de complemento com inclinação de 45°.

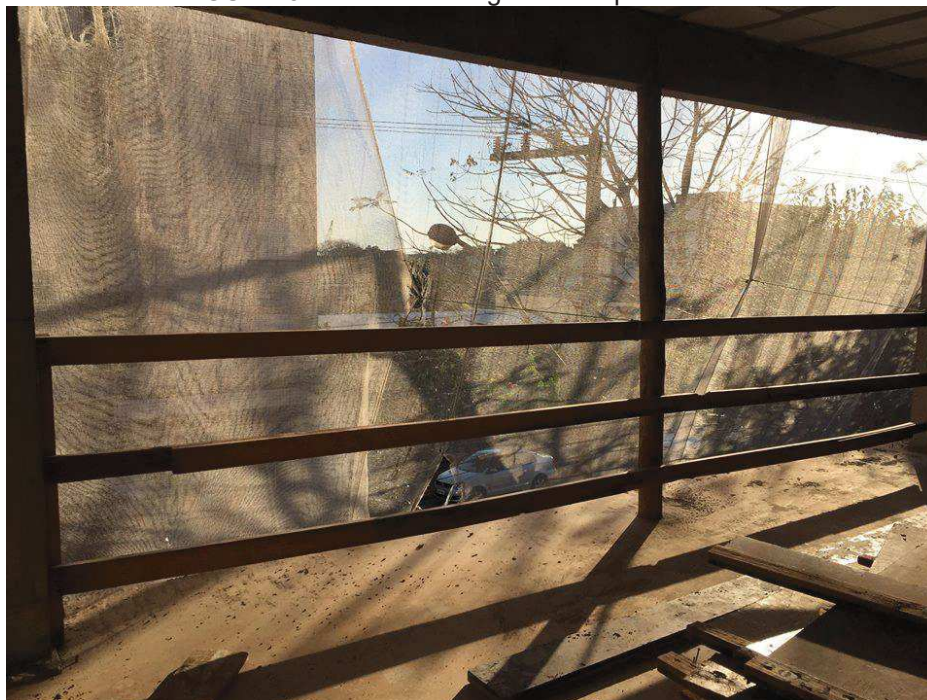
FIGURA 37 – Sistema de guarda corpo.

Em todos a periferia do edifício com risco de queda de materiais, possuía sistema de guarda corpo, como mostra a Figura 37.

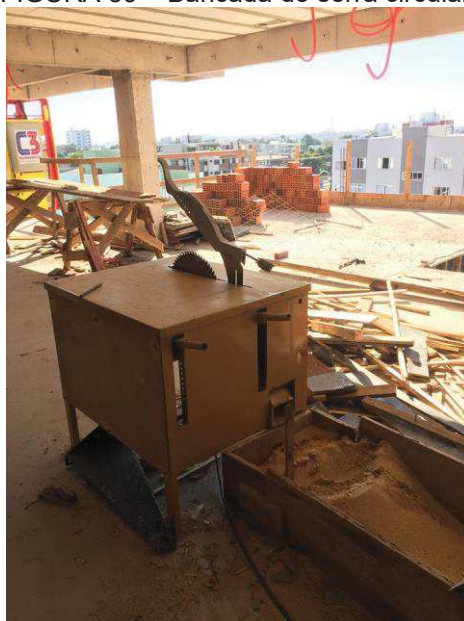
FIGURA 39 – Bancada de serra circular.

No item da carpintaria, como mostra a Figura 39, o equipamento está em local desorganizado, porém a bancada da serra circular apresentava fechamentos nas faces, coifa protetora de disco, cutelo divisor, coletor de serragem e não possuía dispositivos empurrador e guia de alinhamento, segundo a NR 28 geraria uma infração de grau 4 com multa no valor mínimo de R\$2.972,03 e valor máximo de R\$3.547,70. Para regularização de itens avulsos da serra circular não existe a pronta entrega no comércio de Toledo, portanto não foi informado o custo desses equipamentos.

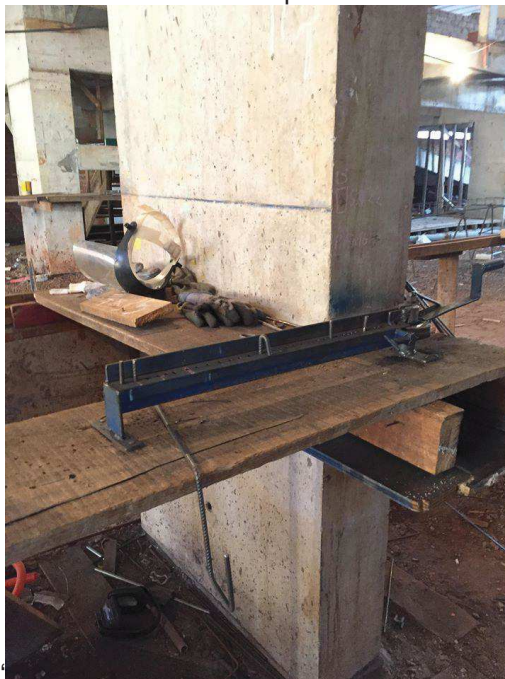
FIGURA 40 – Bancada para corte e dobra.

A bancada para armações de aço como apresenta a Figura 40, estava localizado no térreo do edifício e mantinha-se de acordo com o que a NR 18 exige.

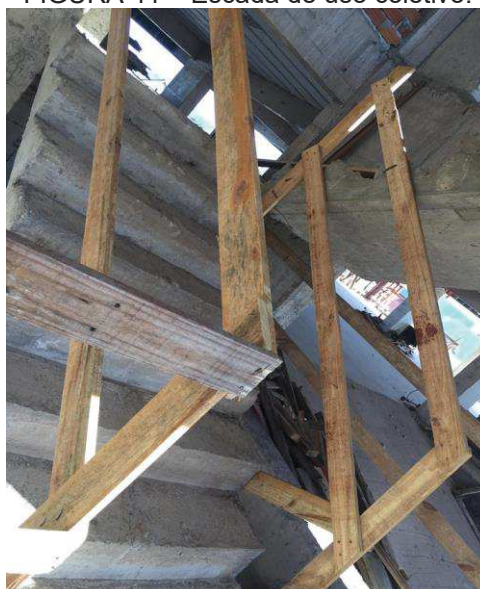
FIGURA 41 – Escada de uso coletivo.

O item das escadas, também estava de acordo com a NR 18 no qual a madeira utilizada foi pinheiro e era dotada de corrimão e rodapé, como mostra a Figura 41.

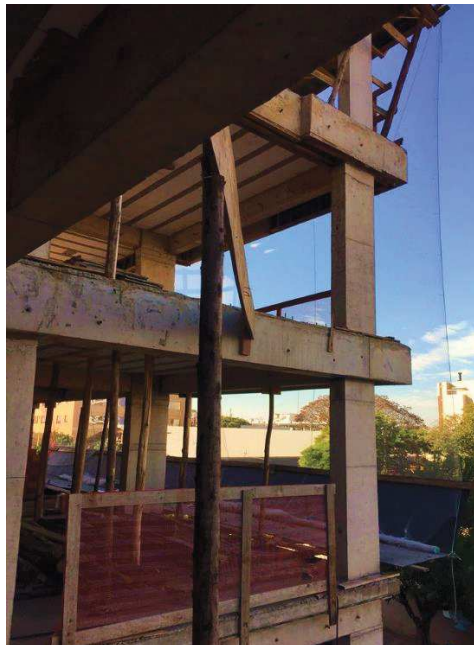
FIGURA 42 – Periferia do edifício.

As medidas de proteção contra queda de altura, apresentaram algumas desconformidades com a NR 18. A Figura 42 mostra que existiam vãos na periferia

da estrutura sem proteção de guarda-corpo. Porém, o perímetro da obra era fechado com tela a partir da plataforma principal.

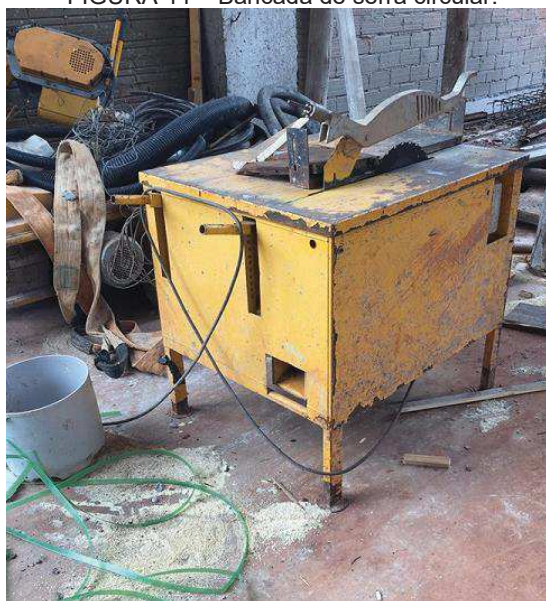
FIGURA 44 – Bancada de serra circular.

O primeiro item a ser analisado foi a carpintaria. A Figura 44 mostra a bancada de serra circular da obra.

Segundo a NR 28 os itens em desconformidades são apresentados no Quadro 11:

CARPINTARIA				
ITEM	Infração	Valor mínimo da multa (R\$)	Valor máximo da multa (R\$)	Valor para adequar (R\$)
18.7.2.e.2	3	1.799,39	2.225,03	35,00
18.7.3	4	2.396,35	2.970,96	151,00
17.7.4	1	670,38	775,73	-
TOTAL (R\$)		4.866,12	5.971,72	186,00

Para a construção da caixa de coletor de serragem a empresa gastaria R\$35,00; R\$151,00 para o suporte para lâmpada e para o dispositivo empurrador e guia de alinhamento somente com a marca específica de serra circular.

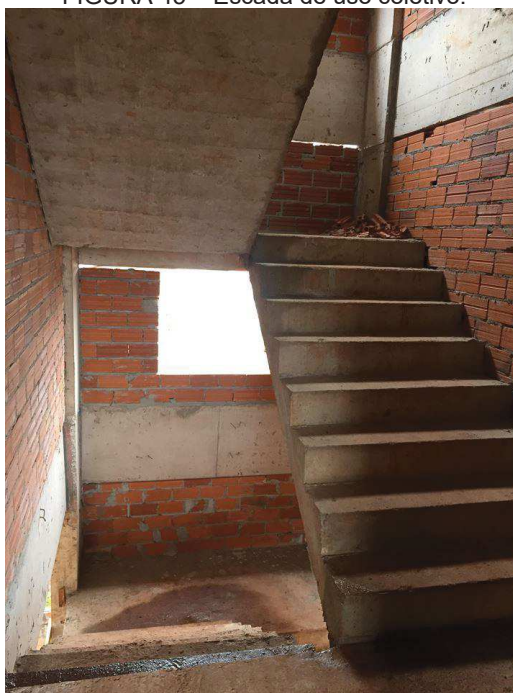
FIGURA 45 – Escada de uso coletivo.

As escadas não possuíam corrimão e nem rodapé como mostra a Figura 45, gerando infrações de grau 3 com multa de valor mínimo de R\$1.799,39 e valor máximo de R\$2.225,03.

Para regularização deste item a empresa gastaria R\$125,00.

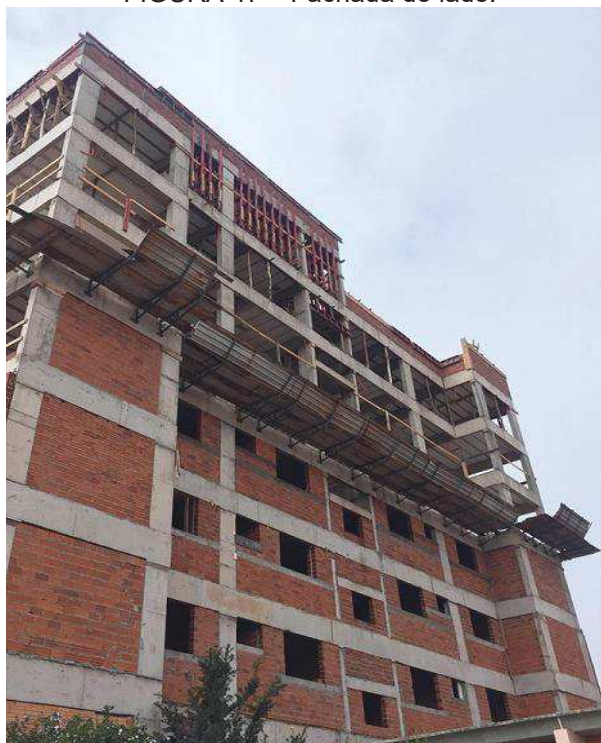
FIGURA 47 – Fachada do lado.

A Figura 47 mostra a fachada do lado do edifício, com a plataforma secundária, os pavimentos inferiores já estavam com a alvenaria pronta, não sendo necessária a utilização de plataforma primária.

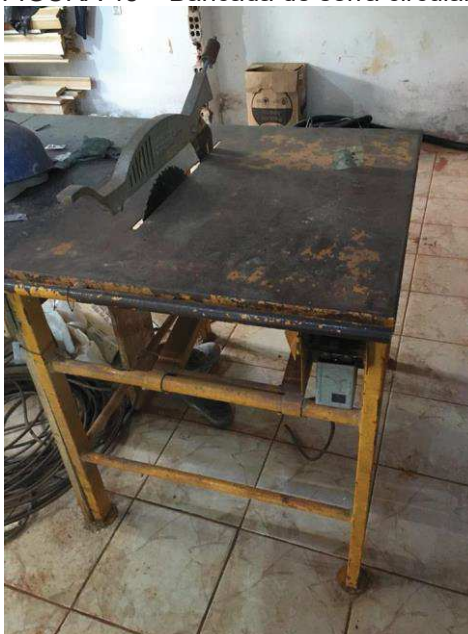
FIGURA 48 – Bancada de serra circular.

A bancada de serra circular encontrada foi usada pelos funcionários durante toda a obra, porém no momento da visita ela já estava guardada. A Figura 48, mostra a bancada de serra circular da obra H.

Visto que a figura apresentou a bancada de serra circular, em que não possuía fechamento em nenhuma das faces gerando uma infração de grau 3 com multa de valor mínimo de R\$2.226,10 e valor máximo de R\$2.654,93. O fechamento com material metálico custaria R\$ 250,00 para a empresa.

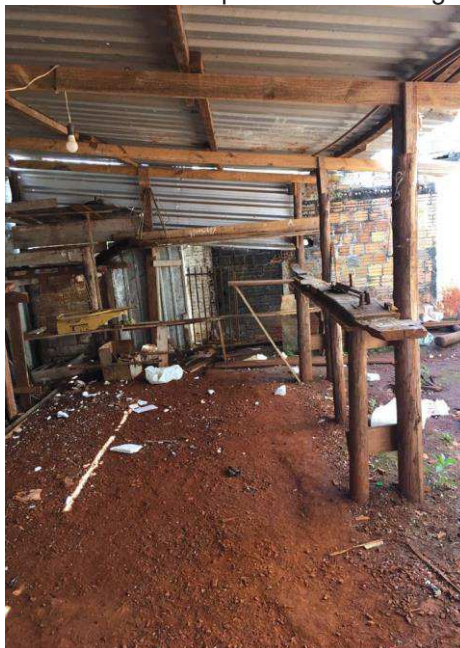
FIGURA 49 – Bancada para dobra de vergalhões.

O local para armações de aço estava montado na obra como apresenta a Figura 49.

Uma vez que a figura apresentou o local para dobra e cortes de vergalhões em que as lâmpadas de iluminação não estavam protegidas contra impactos, segundo a NR-28 é uma infração de grau 1 e a multa gerada seria de valor mínimo de R\$776,80 e valor máximo R\$883,20. O valor para o suporte blindado para a lâmpada seria R\$151,00.

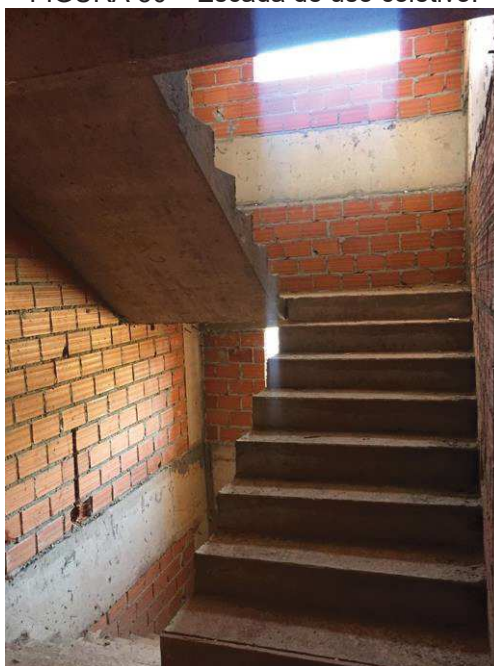
FIGURA 50 – Escada de uso coletivo.

As escadas de uso coletivo da obra não possuíam corrimão e rodapé, sendo uma infração de grau 3 gerando multa de valor mínimo R\$2.226,10 e valor máximo R\$2.654,93. Para a regularização a empresa precisaria de 72 metros de madeira sendo 36 metros para corrimão e 36 metros para rodapé, totalizando R\$237,60. A Figura 50 mostra a escada sem corrimão e sem rodapé.

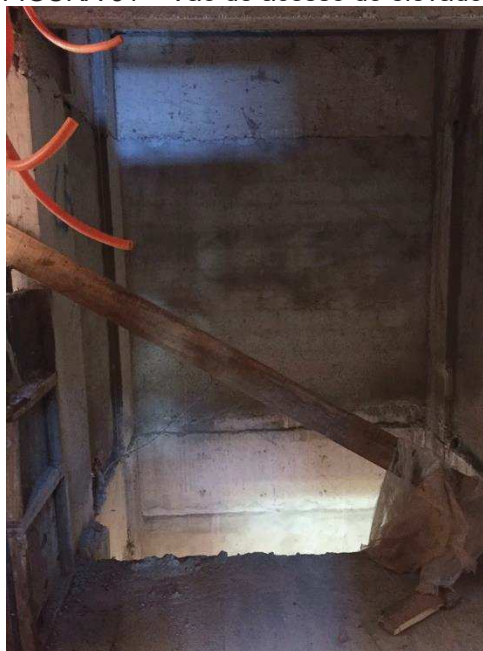
FIGURA 51 – Vão de acesso do elevador.

As medidas de proteção contra quedas de altura também estavam em desconformidades, o vão de acesso de elevadores não possuía fechamento adequado, como mostra a Figura 51.

Segundo a NR – 28 é uma infração de grau 4 gerando multa de valor mínimo de R\$2.972,03 e valor máximo de R\$3.547,70. O custo do material para regularização seria R\$ 20,00.

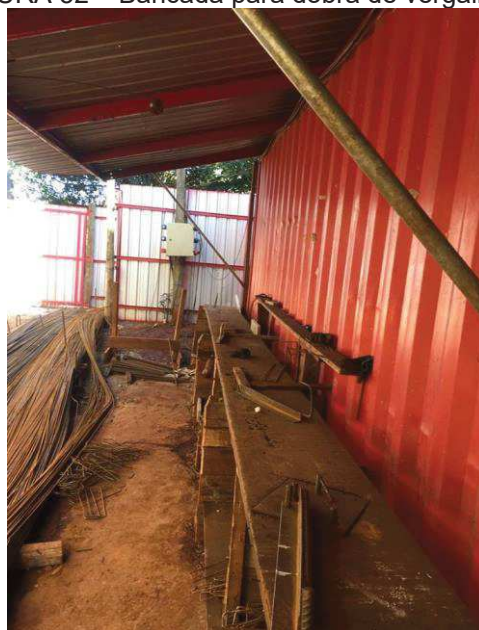
FIGURA 52 – Bancada para dobra de vergalhões.

O item de armações de aço, estava disposto como mostra a Figura 52.

Segundo a NR 18 as lâmpadas de iluminação não estavam protegidas contra impactos gerando multa de infração 1 e valor mínimo de R\$884,27 e valor máximo de R\$996,00. Para a regularização a empresa gastaria R\$151,00 para o modelo de suporte blindado para a lâmpada.

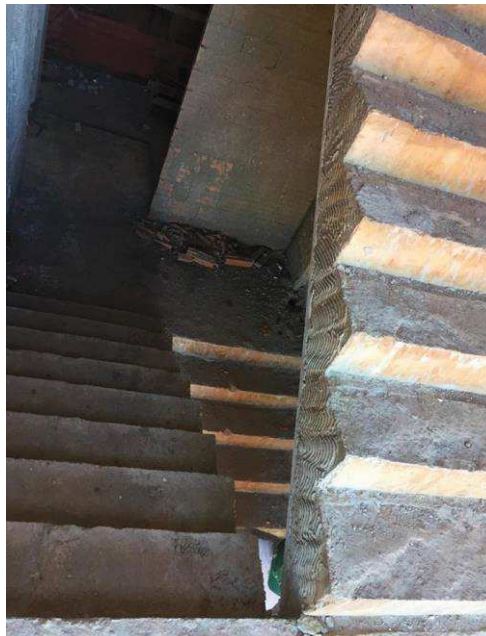
FIGURA 53 – Escada de uso coletivo.

As escadas de uso coletivo, não possuíam rodapé e nem corrimão, como mostra a Figura 53.

Segundo a NR 28 as escadas de uso coletivo não eram dotada de corrimão e rodapé gerando uma infração de grau 3 e multa no valor mínimo de R\$2.655,99 e valor máximo de R\$3.083,76. Para a regularização a empresa gastaria em média R\$150,00.

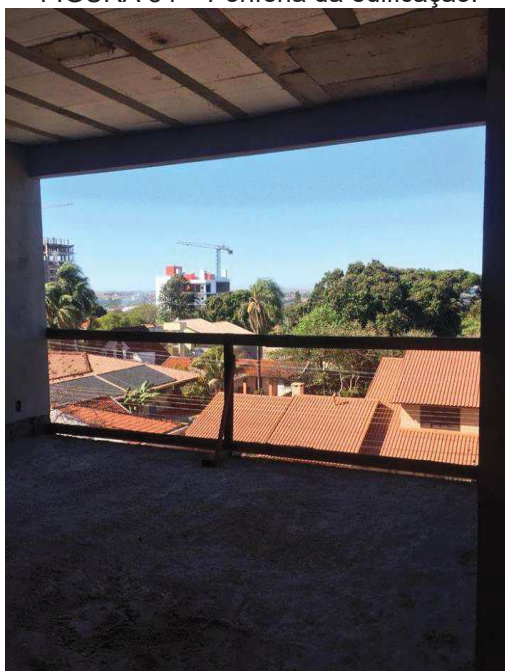
FIGURA 54 – Periferia da edificação.

Seguindo pela obra, o item de proteção contra quedas de altura estava parcialmente em conformidade com a NR 18, apresentando na periferia da edificação a proteção contra quedas de trabalhadores e materiais, como mostra a Figura 54.

Sendo assim, o sistema de guarda-corpo não estava da maneira que a norma estabelece como a altura do rodapé com 20 cm e a falta do travessão intermediário. Portanto a multa foi gerada de acordo com o bom senso em que o guarda corpo garante a segurança em conjunto (travessão superior, travessão intermediário e rodapé) para o trabalhadores, porem a falta do travessão intermediário é considerado importantíssima gerando uma infração de grau 3, sendo a multa de valor mínimo de R\$2.655,99 e valor máximo de R\$3.083,76. A falta de rodapé é uma infração de grau 3, porem apresentava os vãos preenchidos entre travessas superior e rodapé com tela em que garantia o fechamento seguro da abertura e a altura do rodapé ser menor que 20 cm para este caso, não influenciou tanto no risco de queda como a falta do travessão intermediário, porém seria aplicado uma multa de valor mínimo de R\$884,27 e valor máximo de R\$996,00 sendo reduzido para um infração de grau 1. A soma das multas seria de valor mínimo R\$3.540,26 e valor máximo R\$4.079,76.

Para a regularização destes dois itens a empresa gastaria em torno de R\$ 200,00.

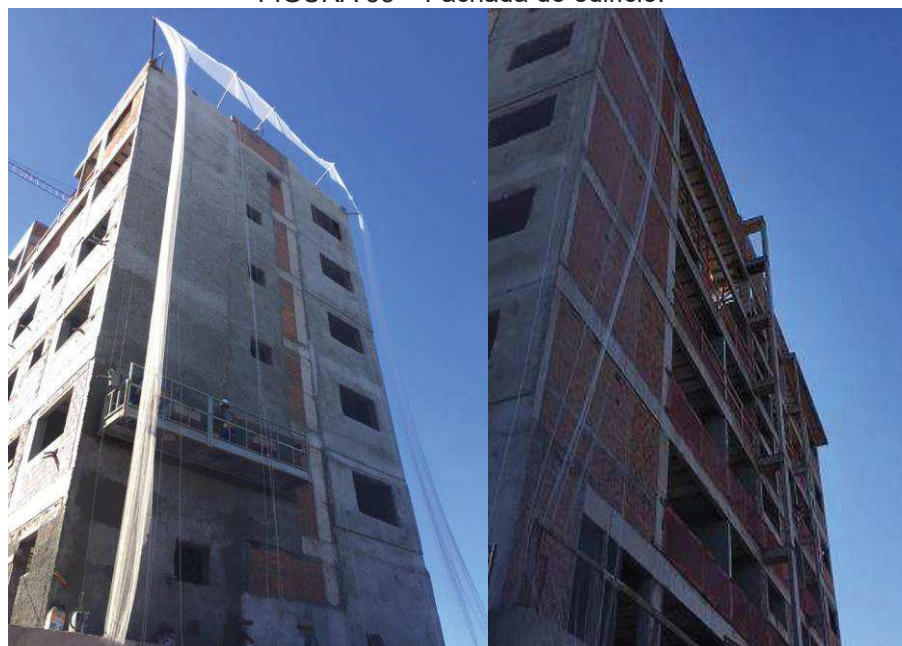
FIGURA 55 – Fachada do edifício.

A Figura 55 apresenta a fachada do prédio com a rede do lado do prédio em que apresentava malha uniforme em toda sua extensão.

Além disso, a figura apresenta a rede em que deveria estar na frente do prédio também, gerando uma infração de grau 3 e surgindo uma multa de valor mínimo de R\$2.655,99 e valor máximo de R\$3.083,76. Para a regularização deste item a empresa gastaria R\$210,00 com uma rede de 50 m de comprimento e largura de 3m.

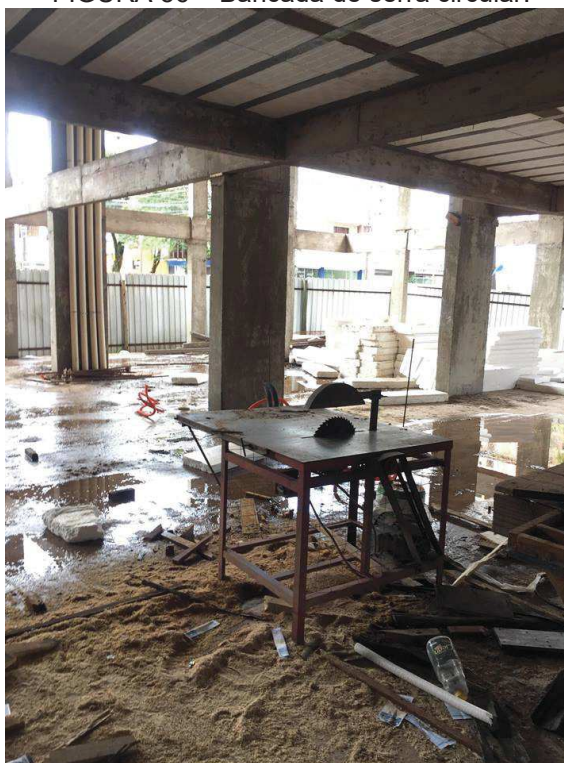
FIGURA 56 – Bancada de serra circular.

O primeiro item a ser analisado foi a bancada de serra circular, como mostra a Figura 56.

Como mostra a figura, a serra circular encontra-se em desconformidades com a NR-18. O Quadro 13 apresenta as multas geradas.

CARPINTARIA				
ITEM	Infração	Valor mínimo da multa (R\$)	Valor máximo da multa (R\$)	Valor para adequar (R\$)
18.7.2.a	3	2.226,10	2.654,93	250,00
18.7.2.b	2	1.483,35	1.770,66	-
18.7.2.d	3	2.226,10	2.654,93	378,00
18.7.2.e	4	2.972,03	3.547,71	35,00
18.7.3	4	2.972,03	3.547,71	-
18.7.4	1	776,793	883,20	151,00
18.7.5	2	1.483,35	1.770,66	-
TOTAL (R\$)		14.139,753	16.829,80	814,00

Para regularização a empresa gastaria R\$250,00 para fechamento das faces, R\$378,00 para cutelo divisor, R\$35,00 para coletor de serragem, R\$151,00 para o suporte blindado para lâmpada. O dispositivo empurrador e guia de alinhamento é conforme a marca da serra circular de bancada. Somando todos os itens a empresa gastaria R\$814,00.

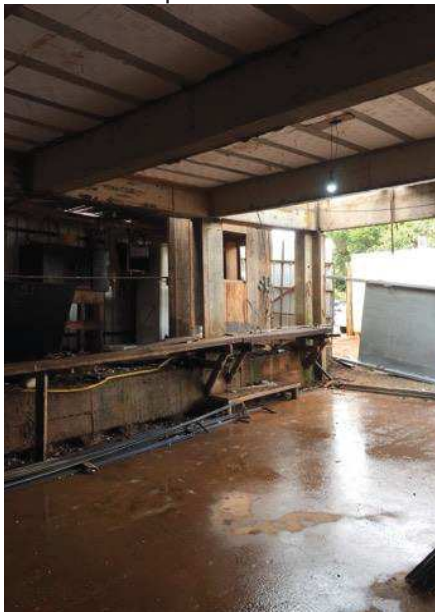
FIGURA 57 – Bancada para corte e dobra de vergalhões.

A Figura 57 mostra a bancada de corte e dobra de vergalhões em que existia bancada apropriada para corte, dobra e cobertura, a única irregularidade encontrada neste item foi a falta de proteção para a lâmpada, sendo uma infração de grau de infração 1 e multa de valor mínimo de R\$776,72 e valor máximo de R\$883,20. E para regularização a empresa gastaria R\$ 151,00.

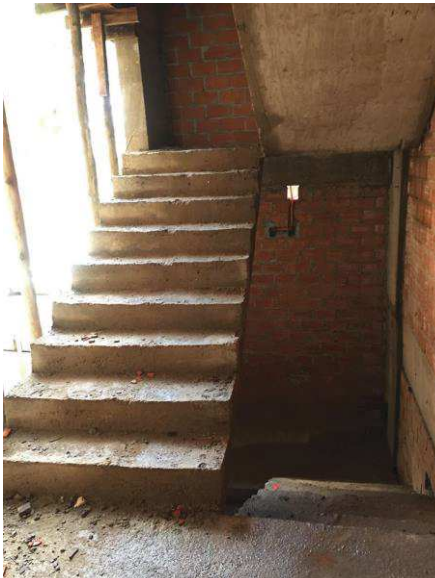
FIGURA 58 – Escada de uso coletivo.

O próximo item analisado foram as escadas de uso coletivo, a Figura 58 apresenta irregularidades com a NR 18.

A escada de uso coletivo não possuía corrimão e rodapé, sendo uma infração de grau 3 gerando multa de valor mínimo R\$2.226,10 e valor máximo R\$2.654,93. Para regularização a empresa gastaria R\$350,00.

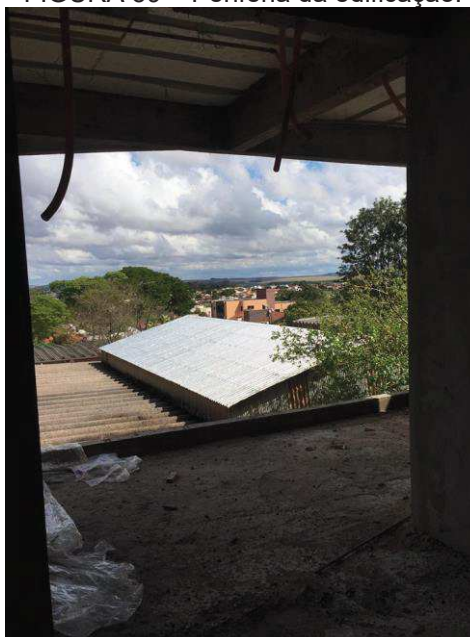
FIGURA 59 – Periferia da edificação.

Os itens de proteção contra quedas de altura apresentavam desconformidades com a NR 18, a Figura 59 mostra a parte de trás da edificação.

Na periferia da edificação não existia proteção contra queda de materiais, sendo uma infração de grau 4 gerando multa de valor mínimo de R\$2.972,03 e valor máximo de R\$ 3.547,71. Para a regularização a empresa gastaria R\$ 450,00.

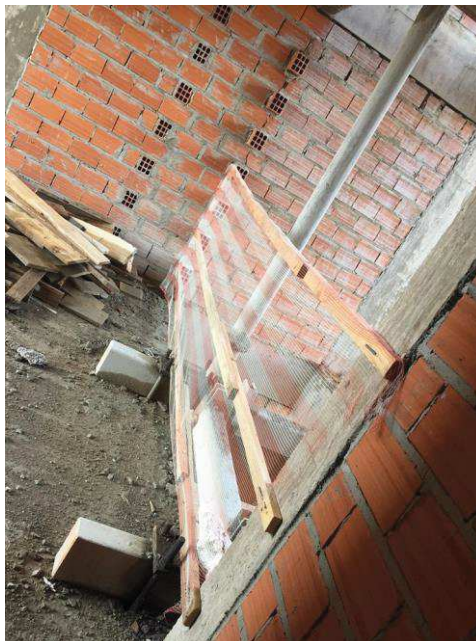
FIGURA 60 – Vão de acesso dos elevadores.

O vãos de acesso dos elevadores, possuía fechamento provisório, como mostra a Figura 60.

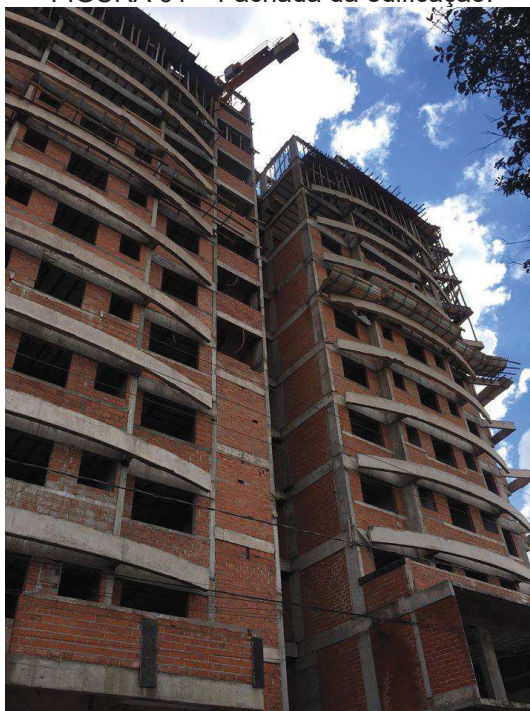
FIGURA 61 – Fachada da edificação.

A Figura 61, apresenta a fachada do edifício em que o mestre de obras optou por fazer fechamento total em alvenaria a cada pavimento que subia para economizar na compra de madeira, para construção de guarda-corpo.

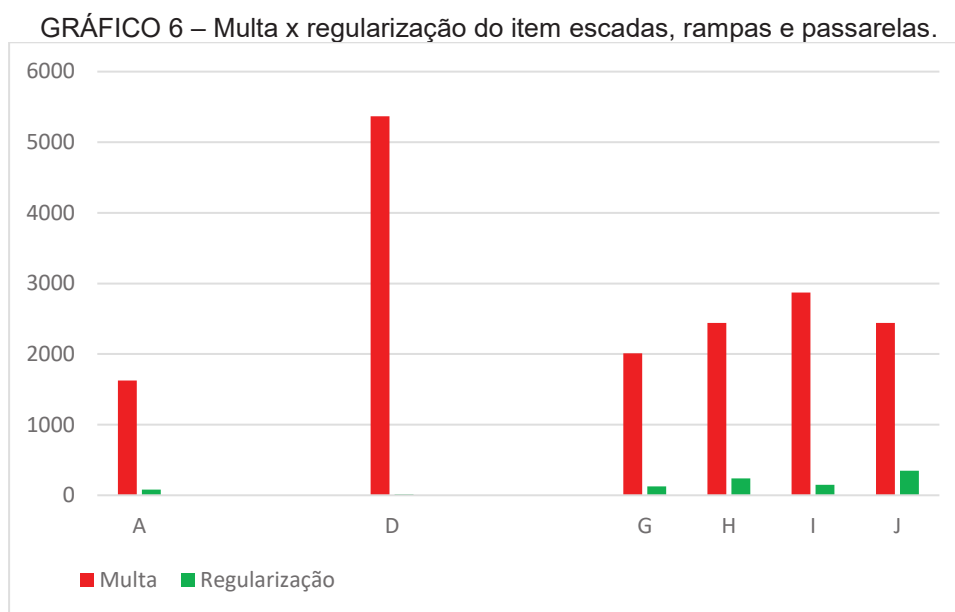
O Gráfico 6 mostra a média das multas do item de escadas, rampas e passarelas.

A obra B, C, E e F, não apresentaram irregularidades para este item, desta forma não aparecem no gráfico.

A obra D foi a que apresentou multa mais expressiva e a mais barata para regularizar, sendo a multa de R\$5.366,25 e para regularização R\$12,00. O valor extremamente baixo para regularizar ocorreu, pois a escada de mão estava em área de circulação de pessoas e deve ser feita a construção em madeira de 1,0 m a mais da escada para ultrapassar o piso superior, como a NR 18 exige. Vale destacar que a escada foi feita com madeira de boa qualidade, estava apoiada em piso resistente e fixada na parede para impedir o escorregamento.

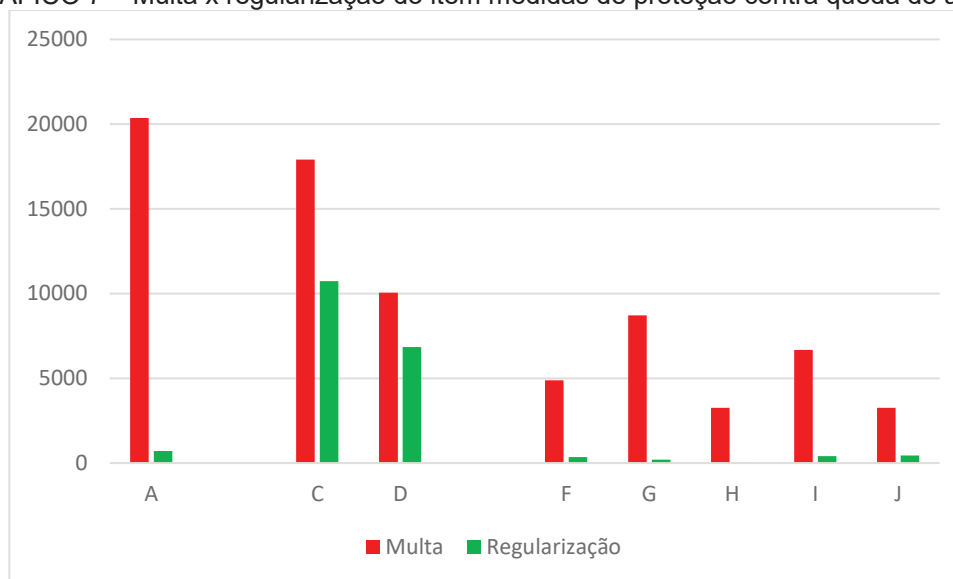
GRÁFICO 7 – Multa x regularização do item medidas de proteção contra queda de altura.

A obra B e E não estão no gráfico pois estavam em conformidade com a NR 18. A obra H apresentou o custo de regularização mais baixo, pois era somente fechar o vão de acesso dos elevadores com madeira. E o custo elevado da regularização da obra C é devido ao suporte das plataformas em que passam de 10 mil reais, porém podem ser reutilizados em outras obras.

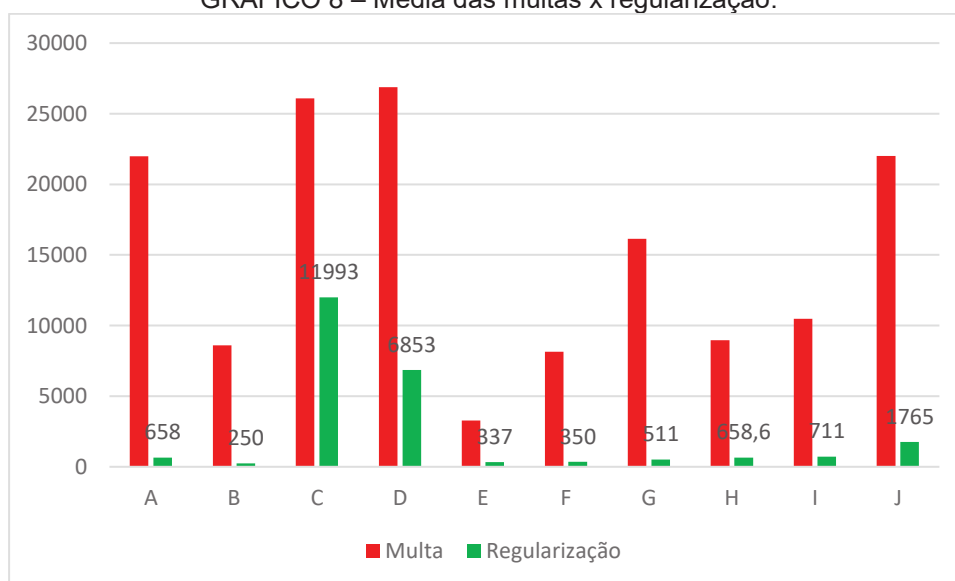
GRÁFICO 8 – Média das multas x regularização.

Analisando o gráfico, é possível identificar que a obra C, D e J são os valores de multas mais altos e conseqüentemente a regularização mais cara. As obras que apresentaram menores valores de multa foi a obra B e E. A obra B teve em média o valor da multa de 8 mil reais e o único item em desconformidade com a NR 18 foi na carpintaria. Por mais que a obra F deu multa menor que a obra B, a obra F ela teve mais itens em desconformidades com a NR 18.

A obra E vale o destaque de obra com o maior número de itens em conformidade com a NR 18, pois a multa foi em torno de R\$ 3 mil reais e no geral foi a obra que estava mais preocupada com a segurança do trabalhador como um todo, com avisos de segurança em todos os pavimentos.

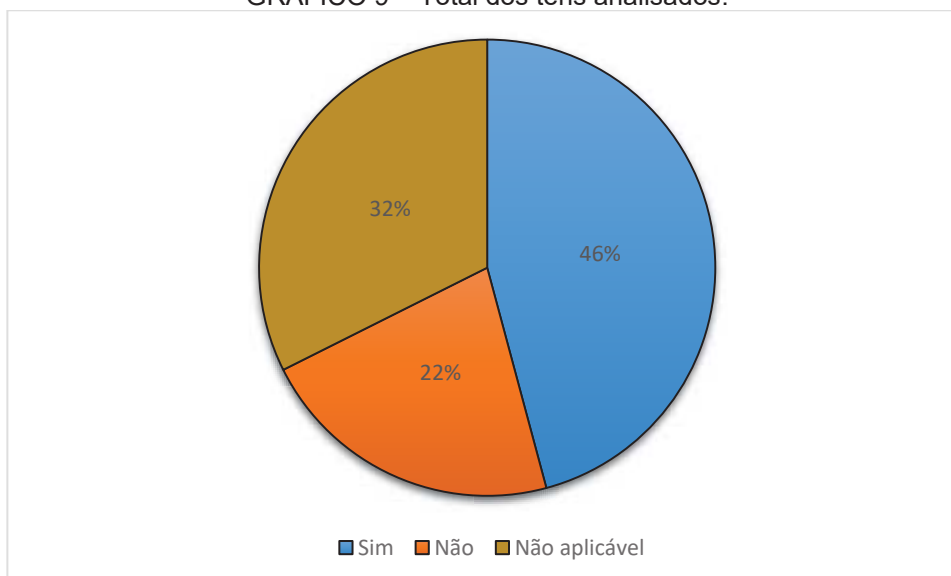
GRÁFICO 9 – Total dos itens analisados.

Foram verificados 67 itens em cada uma das 10 obras, totalizando 670 itens. De modo geral, verificou-se que desse total, 307 itens estavam em conformidades, 146 em não conformidade e 217 não era aplicável, portanto gerou um grau de conformidade de 46%, conforme mostra o Gráfico 9.
