**ESTUDO E AVALIAÇÃO PATOLÓGICA DO BLOCO DE
ENFERMARIA NO HOSPITAL SANTA CASA DE CAMPO MOURÃO-
PR – ESTUDO DE CASO**

Trabalho de Conclusão de Curso de Graduação apresentado à Disciplina de Trabalho de Conclusão de Curso 2, do Curso Superior em Engenharia Civil do Departamento Acadêmico de Construção Civil – DACOC - da Universidade Tecnológica Federal do Paraná - UTFPR, para obtenção do título de bacharel em engenharia civil.

Por meio de uma inspeção e análise visual da parede de alvenaria, constatou-se a presença de fissuras oriundas de variação térmica, efeitos de sobrecargas oriundas da falta de elementos estruturais nas aberturas da alvenaria e de recalque. Utilizando-se da regra da Mediatrix determinou-se que a origem do recalque era vazamentos presentes nas caixas de passagem anexas à edificação.

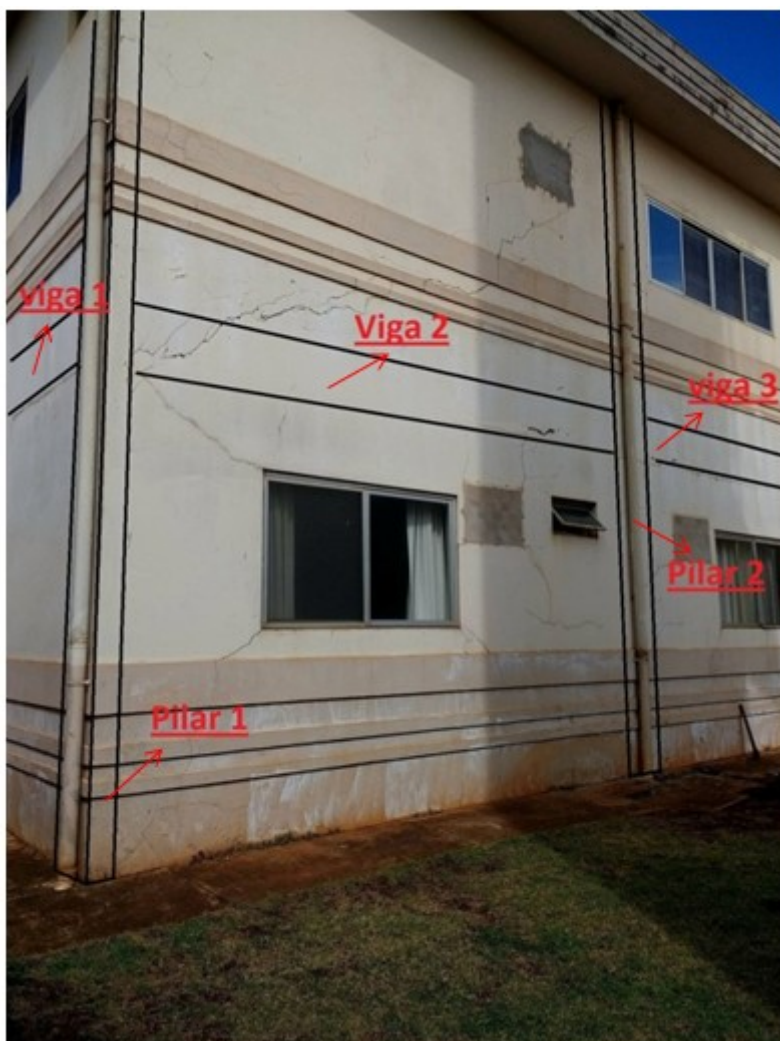
Imagem 4: Possível configuração estrutural.

Devido à idade da construção, não foi possível obter a planta estrutural junto à Prefeitura da cidade, porém com o auxílio de um pacômetro, obteve-se a localização das armaduras dos pilares a redor da face externa do prédio, e supondo a altura das vigas pela configuração das fissuras horizontal acima das janelas do térreo, apresenta-se a possível configuração estrutural da edificação, através da Imagem 4:

Com base na inspeção preliminar e visual, atestou-se que a estrutura não corre risco de colapso, portanto, dispensa o uso de escoras ou interrupção do uso.

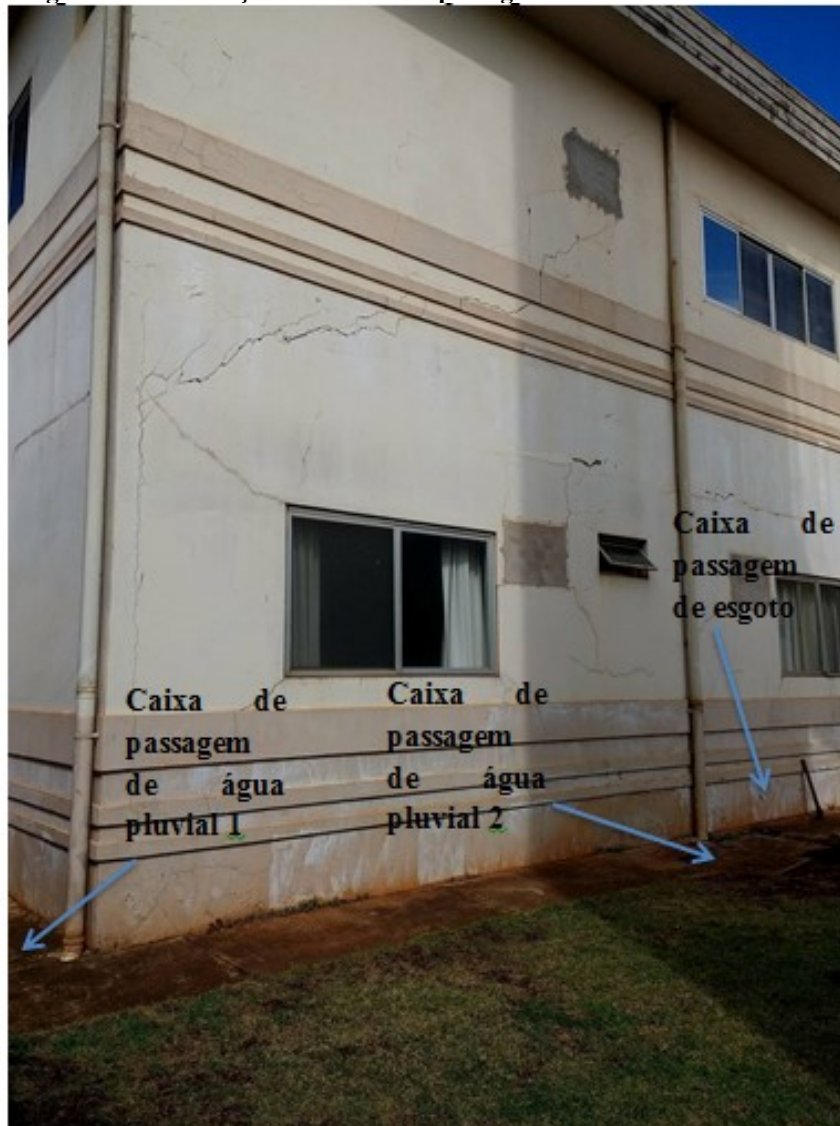
Imagem 12: Localização das caixas de passagem.

Junto ao pilar 2, estão posicionadas duas caixas de passagem, uma para saída de esgoto e outra para coleta de água pluvial, como segue nas Imagem 12 e Imagem 13. Com isso buscou-se analisar os elementos construtivos próximos, afim de inspecionar sua possível participação nos efeitos de recalque do pilar.

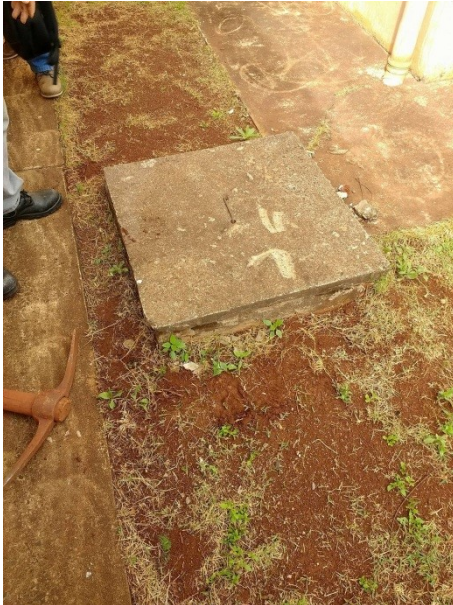
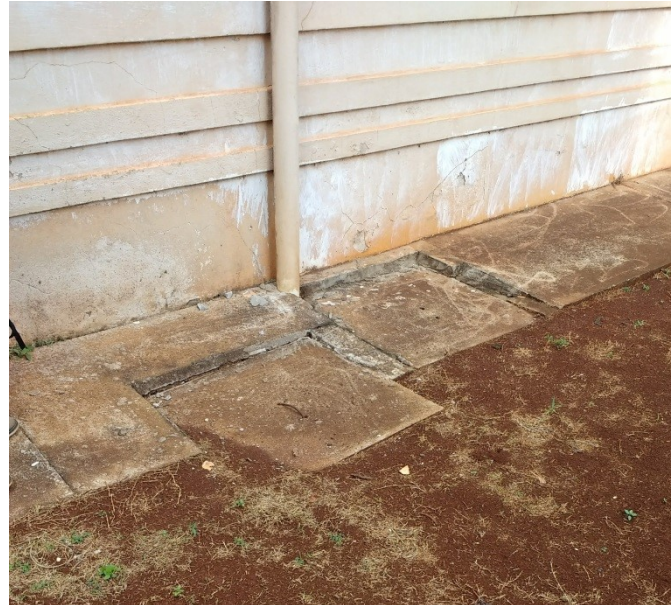
Imagem 13: (a) Caixa de passagem de água pluvial 1; (b) Caixa de passagem de esgoto e água pluvial 2.

Desta análise, constatou-se a presença de diversas trincas e locais de vazamentos, conforme mostrado nas imagens 16 à 20.

As caixas de passagem de água pluvial possuem a camada de regularização de argamassa, entretanto a mesma encontra-se com sinais de deterioração e trincas, os quais tem sua origem pela movimentação hidrotérmica dentro do caixa fechada.

Com a incidência de sol, a temperatura interna da caixa aumenta, fazendo com que a água que não escoa evapore e seja absorvida pela argamassa de revestimento, a qual expande-se. Devido às limitações geométricas do ambiente, os esforços levam o revestimento à fissuração.
