**ANÁLISE DE POROSIDADE: ESTUDO DE CASO SOBRE UMA TAMPA DE CABEÇOTE**

**POROSITY ANALYSIS: CASE STUDY ON A HEAD COVER**

Trabalho de Conclusão de Curso de graduação  
apresentado como requisito para obtenção do título de  
Bacharel em Engenharia Mecânica da Universidade  
Tecnológica Federal do Paraná (UTFPR).  
Orientador: Prof. Dr. Roger Navarro Verástegui

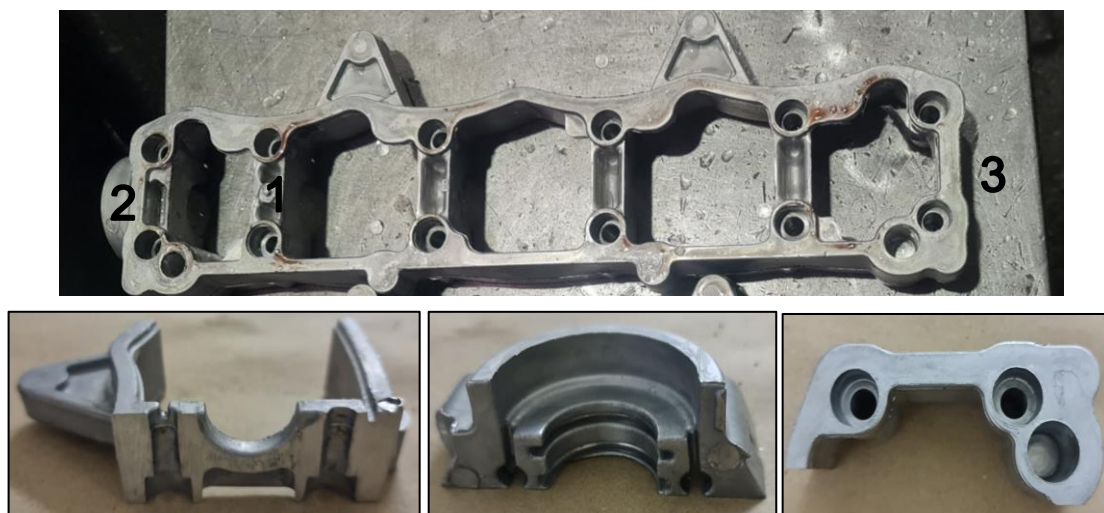
Figura 6- Imagem da peça admissão cortada na fresa. Partes 1, 2 e 3 respectivamente.

Para realização dos ensaios foi utilizado uma peça do tipo admissão. A peça então foi cortada na empresa em três pedaços menores com o auxílio de uma fresadora, como mostrado na Figura 6.

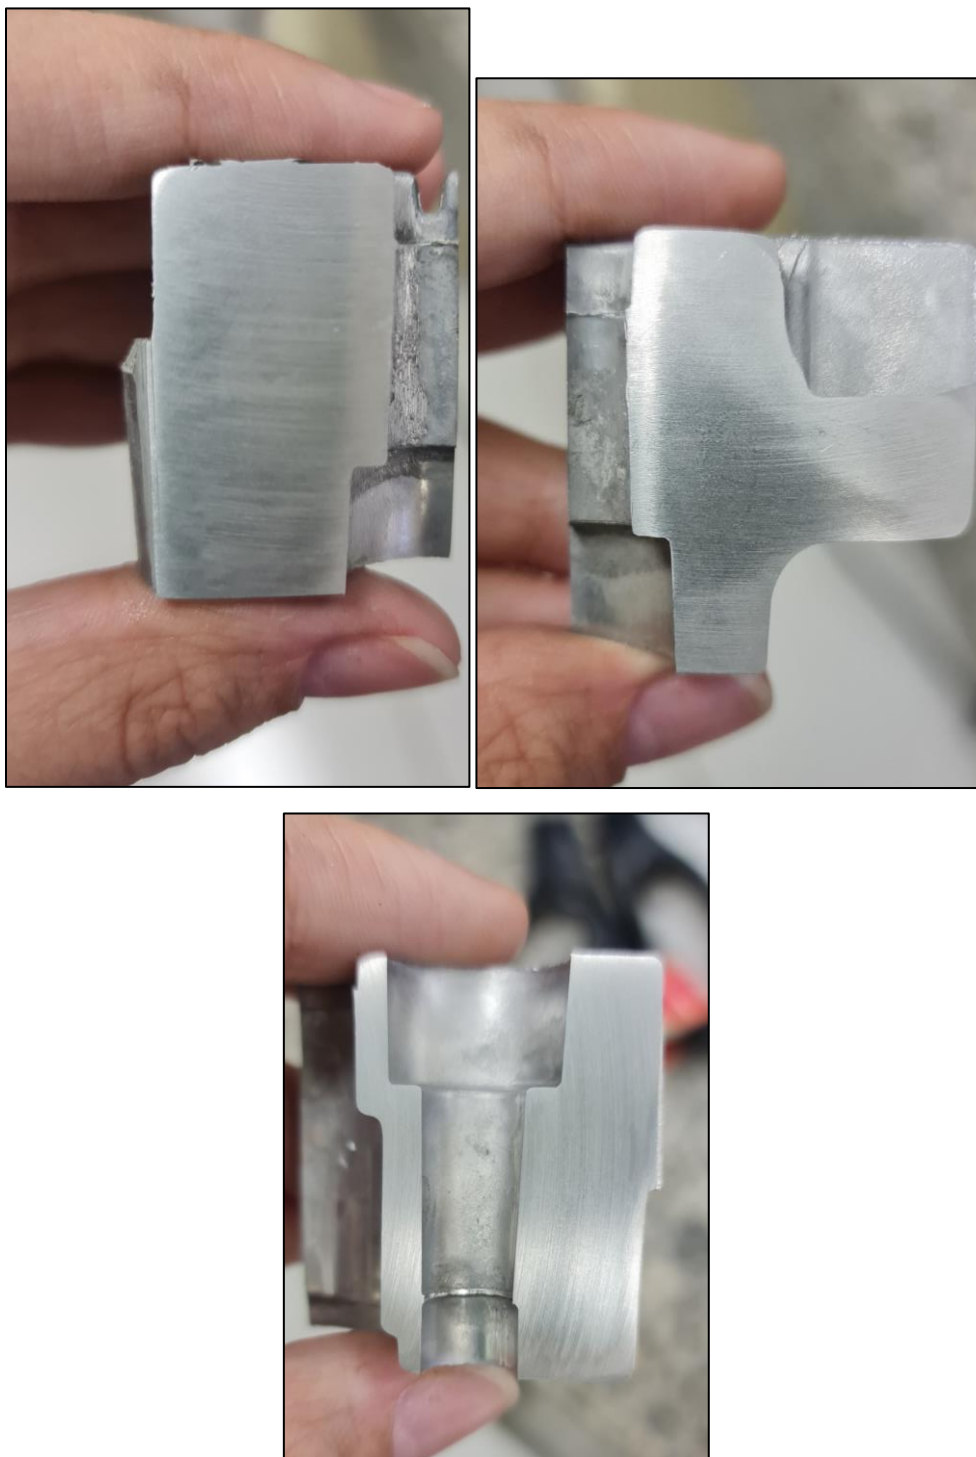
**Figura 7- Imagem das amostras A, B e C**

Refaz os passos para a outra parte da peça. Como em um dos pedaços da peça resultou em duas superfícies para análise, a peça teve de ser cortada novamente de forma manual, tanto para separar as superfícies quanto para garantir a planicidade das amostras. As amostras A, B e C resultantes do corte estão ilustradas na Figura 7. A amostra A e B foram retiradas da parte 3 e a amostra C foi retirada da parte 2,

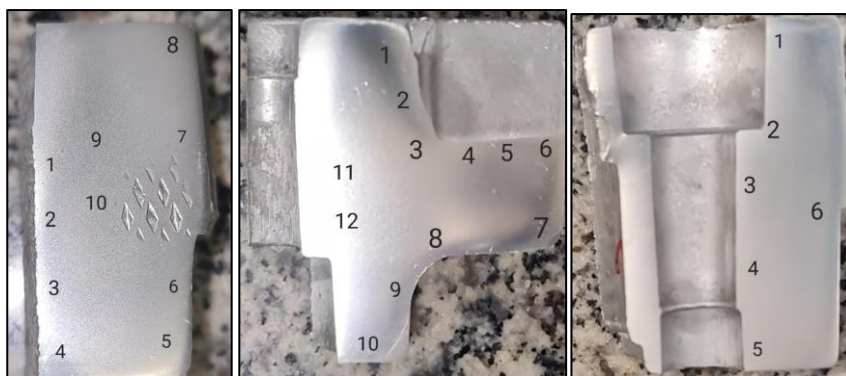
**Figura 8- Esquema das regiões em que foram feitas as imagens microscópicas das amostras A, B e C, respectivamente.**

Para a análise microscópica, foram tiradas imagens de dez partes distintas da amostra A, doze imagens da amostra B e seis imagens da amostra C. Na figura 8 tem os esquemas dos lugares de onde foram tiradas as imagens. As marcas da amostra A são as marcas da morsa utilizada para fazer o corte e que não foram retiradas com o lixamento.

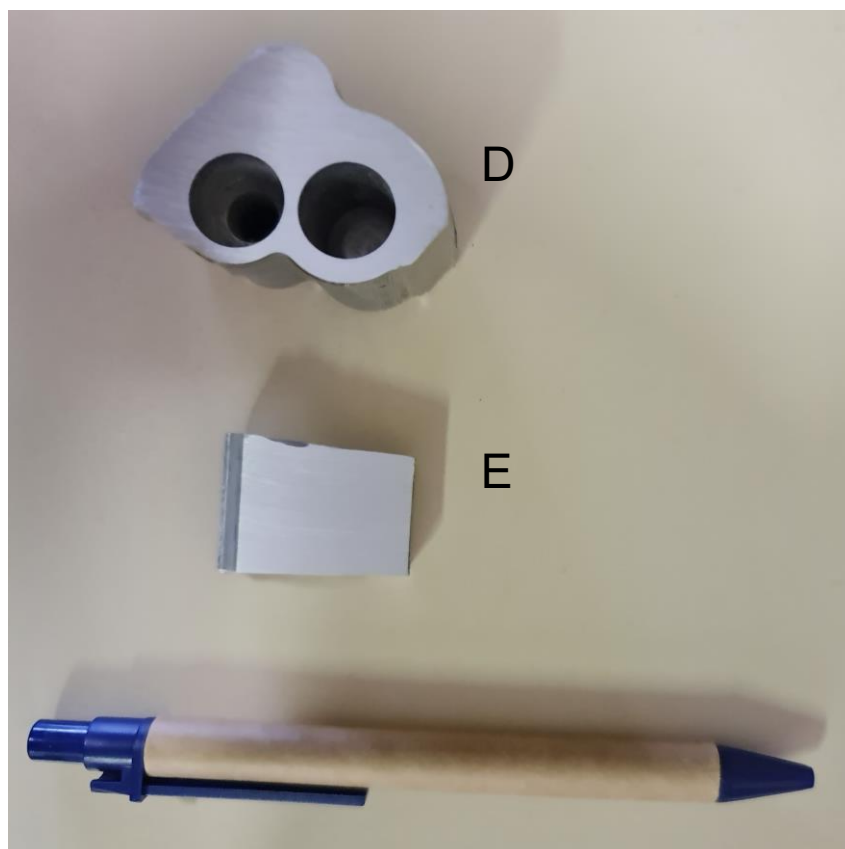
**Figura 9- Imagem das amostras D e E, respectivamente.**

Foi pego um pedaço de peça e cortado em duas amostras com o serrote. A peça foi fixada na morsa para maior estabilidade e, então, foi cortada a primeira amostra e repetindo o processo para a outra amostra. A figura 9 mostra as amostras D e E respectivamente, as duas amostras foram retiradas da parte 1 da peça.

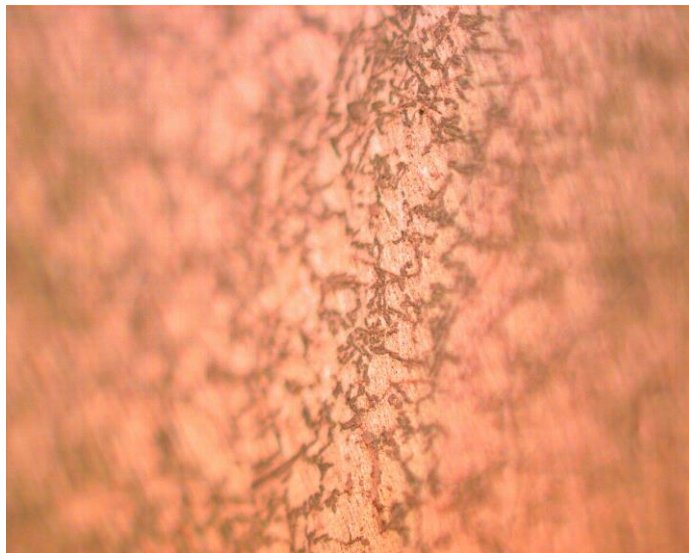
**Figura 34- Micrografia amostra B região 9.**

Na região 9, figura 34, com maior ampliação é possível observar a microestrutura da peça. A microestrutura dessa região está na fase eutética. A ampliação utilizada foi de 12500x.

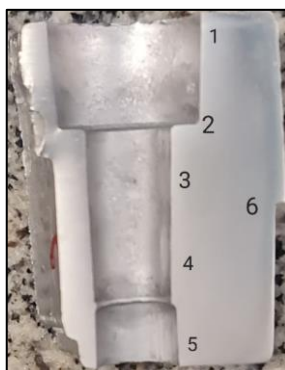
**Figura 38- Regiões que foram feitas as análises da amostra C.**

Na amostra C. regiões 1,2, 3, figuras 39, 40 e 41, há microporosidades espalhadas pela região. A ampliação utilizada foi de 62,5x.
