**AVALIAÇÃO SUPERFICIAL DE PAVIMENTOS URBANOS: UM ESTUDO DE  
CASO EM CAMPO MOURÃO – PR**

**Urban pavement surface assessment: a case study in campo mourão – pr**

Trabalho de Conclusão de Curso de Graduação  
apresentada como requisito para obtenção do título de  
Bacharel em Engenharia Civil da Universidade  
Tecnológica Federal do Paraná (UTFPR).  
Orientador(a): Prof. Dr. Adalberto Luiz Rodrigues De  
Oliveira

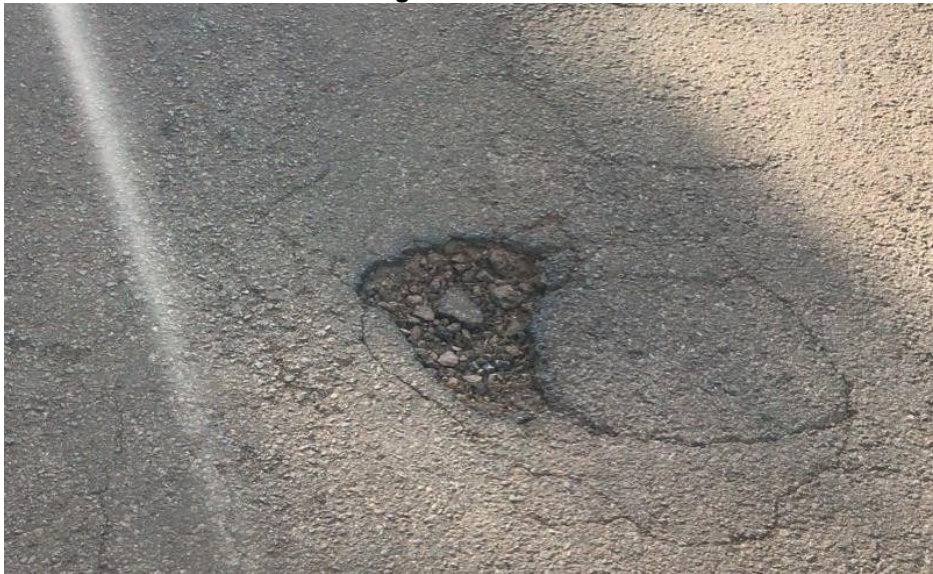
Cavidade que se forma no revestimento por diversas causas (inclusive por falta de aderência entre camadas superpostas, causando o deslocamento das camadas), podendo alcançar as camadas inferiores do pavimento, provocando a desagregação dessas camadas.

**Figura 1 - Panela**

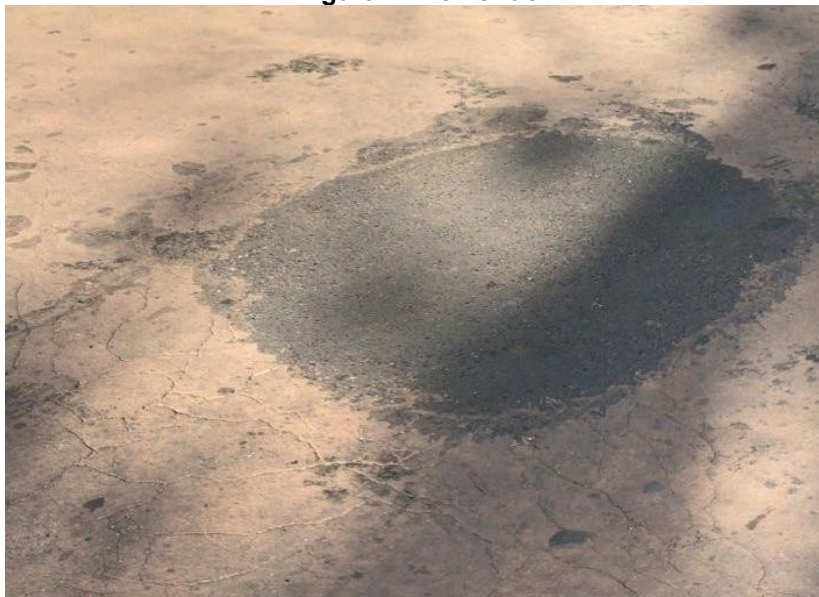
Panela preenchida com uma ou mais camadas de pavimento na operação denominada de “tapa-buraco”.

**Figura 2 - Remendo**

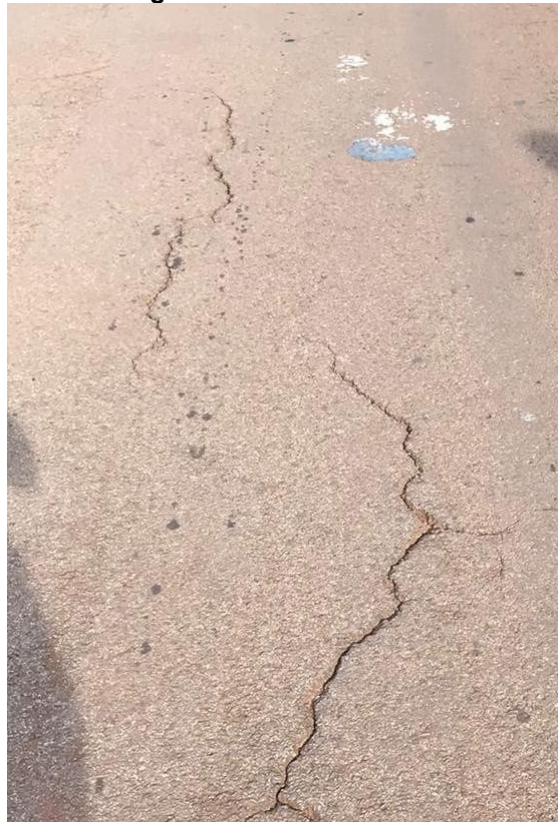
**Figura 3 - Trincas Isoladas**

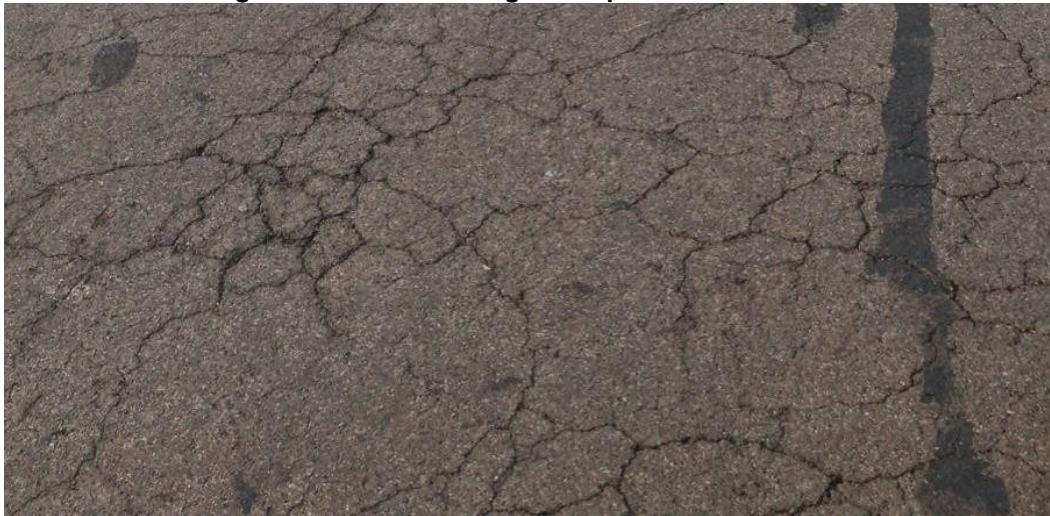
**Figura 4 - Trincas Interligadas tipo Couro de Jacaré**

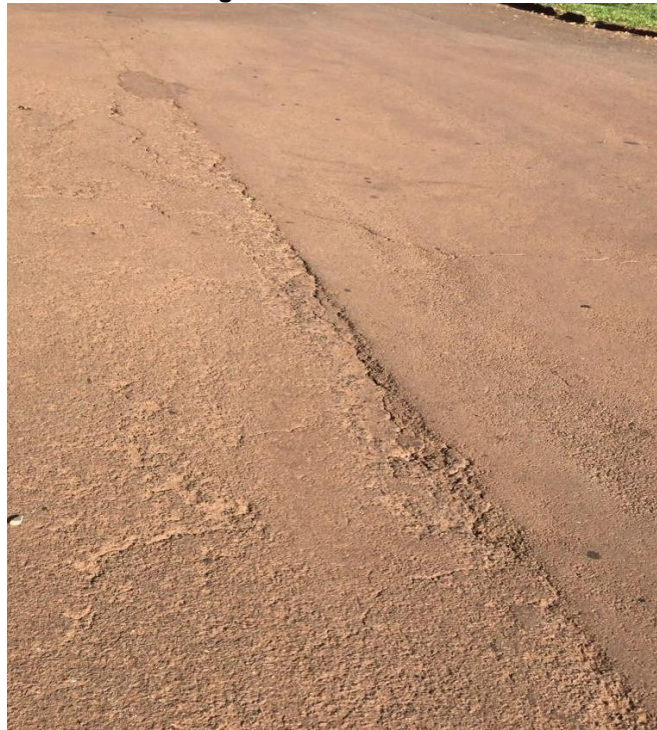
Deformação permanente caracterizada por depressão da superfície do pavimento, acompanhada, ou não, de solevamento, podendo apresentar-se sob a forma de afundamento plástico ou de consolidação que pode ser denominada também como afundamento de trilhas de roda.

**Figura 6 - Afundamento**

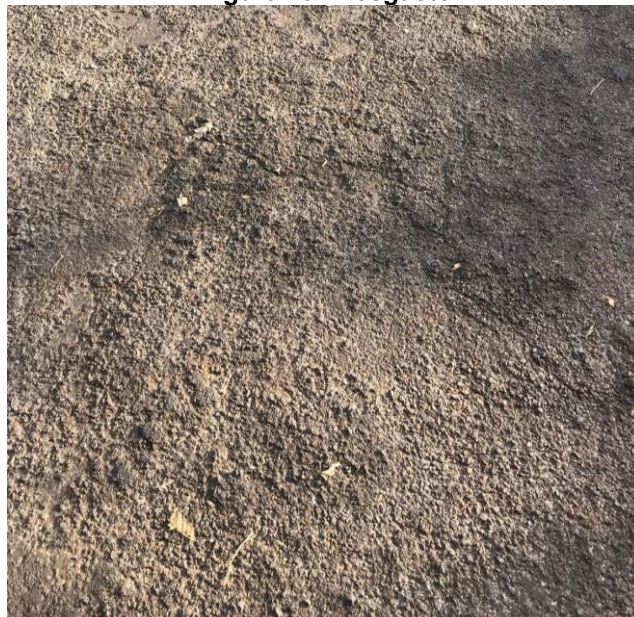
Efeito do arrancamento progressivo do agregado do pavimento, caracterizado por aspereza superficial do revestimento e provocado por esforços tangenciais causados pelo tráfego.

**Figura 10 - Desgaste**
