**ESTUDO DE CASOS DE PATOLOGIAS ESTRUTURAIS  
OCASIONADAS POR AÇÃO DAS ÁGUAS PLUVIAIS E ATERROS NA  
REGIÃO DE CAMPO MOURÃO, PR.**

TRABALHO DE CONCLUSÃO DE CURSO

CAMPO MOURÃO

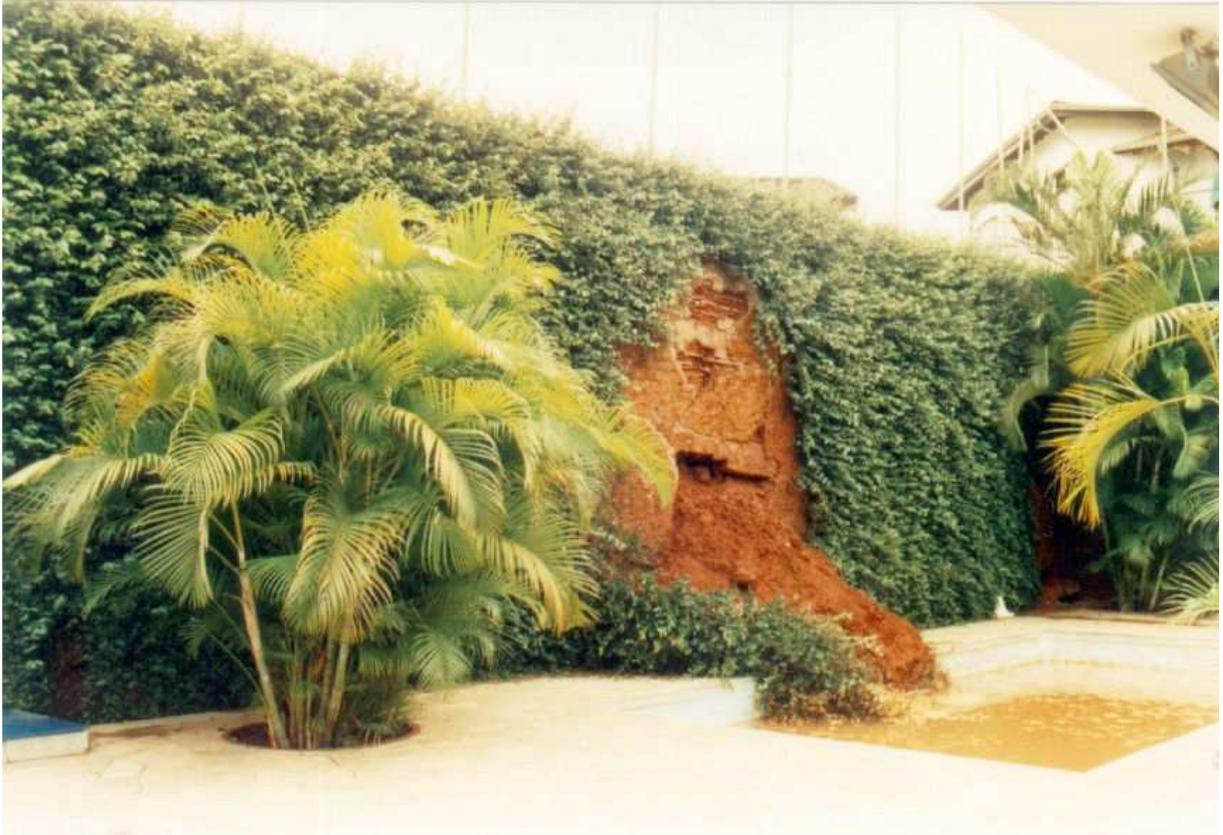
A figura 3 mostra que a pressão hidrostática, resultante do acúmulo de água no solo, ao qual acabou resultando na ruptura da parede do muro e o solo encharcado acabou por escoar pra dentro da piscina existente no vizinho. O fato ocorrido acabou por aliviar a pressão sobre o muro, que evitou a sua queda. (FERREIRA; LOBO; RENÓBIO, 2003).

**Figura 3** Detalhe da ruptura da parede do muro provocada pelo acúmulo de água de chuva.  
**Fonte:** Ferreira, Lobo e Renóbio (2003).

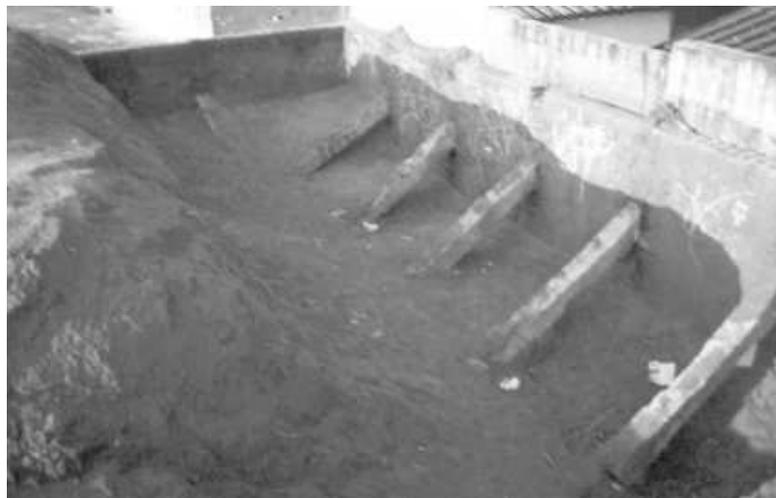
A figura 4 mostra os detalhes de um aterro em terreno anexo a uma edificação existente, construída junto a divisa do terreno, cuja altura chega próximo ao nível de cobertura da edificação. O recalque das paredes da edificação vizinha ao muro e do piso foi tanto que resultou em várias patologias, como trincas e fissuras. Como solução para esse caso, uma parte do aterro foi retirada, para evitar agravamento do problema.

**Figura 4 -Vista de aterro e muro de arrimo construído adjacente à construção já existente.**

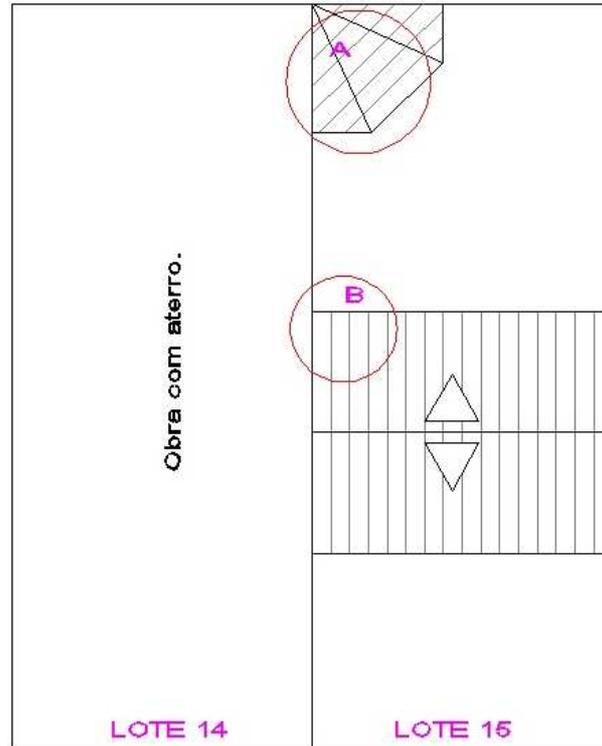
A obra 1 foi visitada no dia 23/01/2013 e trata-se de uma residência de dois pavimentos totalizando 600 m<sup>2</sup> de área construída em um terreno de 1000m<sup>2</sup>. Os problemas com a construção já existente começou quando iniciarão as obras de aterro no terreno vizinho (lote 14). O aterro conta com 2,36m de altura acima do nível da casa vistoriada.

**Figura 5 - Visão do empreendimento com patologias nas zonas A e B**  
**Fonte: Autoria própria**

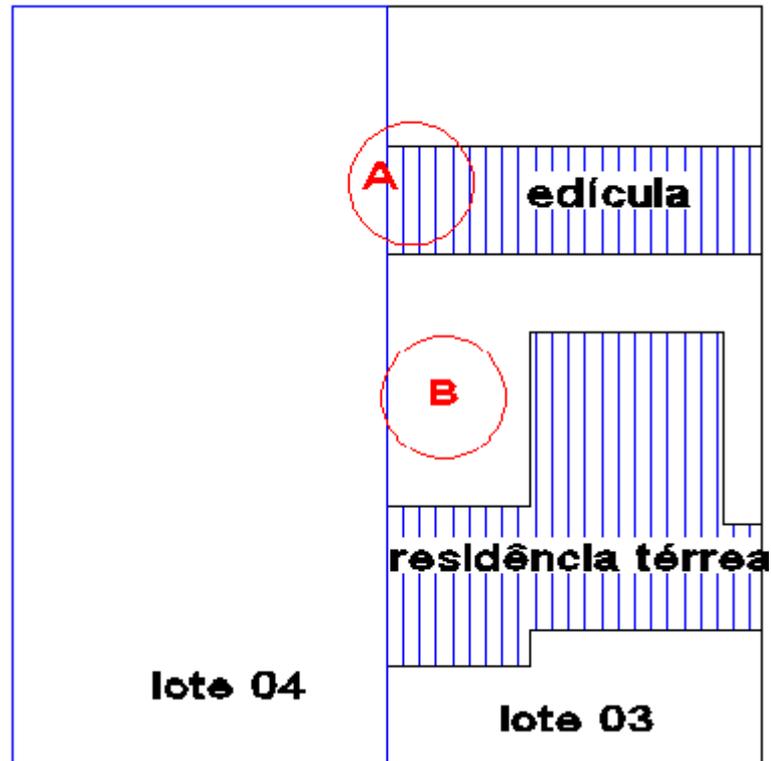
A obra 3 refere-se a uma residência com problemas em sua parte estrutural causada pela execução de um aterro de 2,5 m no terreno vizinho. A figura 06 apresenta o esquema para identificação da obra.

Figura 06 – Visão global com patologias nas zonas A e B

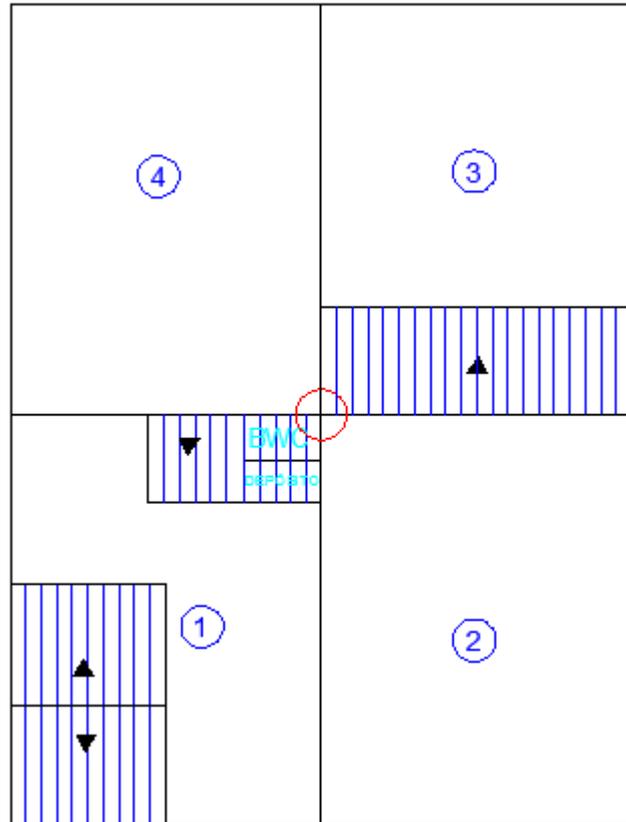
A obra 5 faz referência a uma nova construção feita sobre um aterro de altura aproximada de 2m (lote 03), que danificou a estrutura de um lado da residência já existente (lote 01) essa localizada na diagonal da outra, conforme mostra o esquema da figura 07:

**Figura 07 – Vista da área afetada entre os lotes 1 e 3**  
**Fonte: autoria própria**

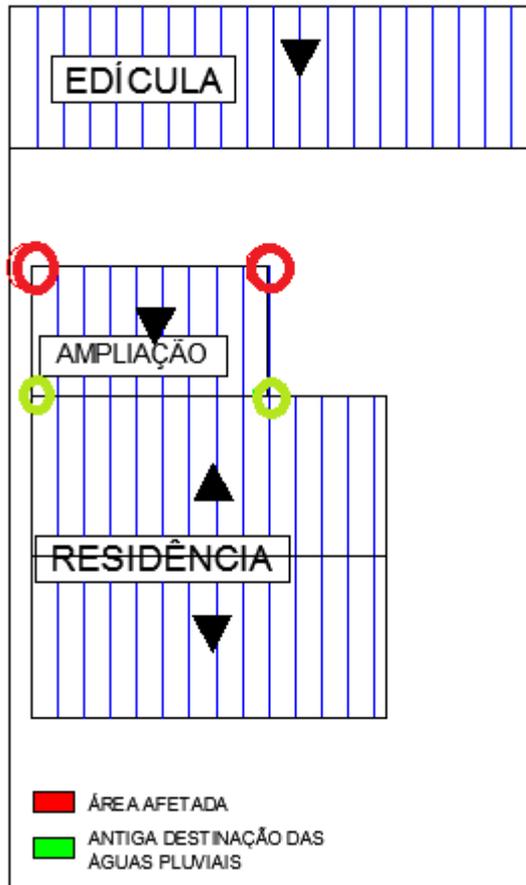
**Figura 08 – Situação da obra**  
**Fonte: Autoria própria.**

O caso da obra 6 refere-se a patologias encontradas em uma residência de 181,45 m<sup>2</sup> devido a infiltração da água das calhas. As águas tinham como destino as paredes das casas, fazendo com que empoçassem nos cantos da residência. A parte afetada era uma ampliação da casa que provocou um recalque da fundação, fazendo com que o novo cômodo se desprendesse do restante da residência. A casa foi fotografada apenas após sua reforma.

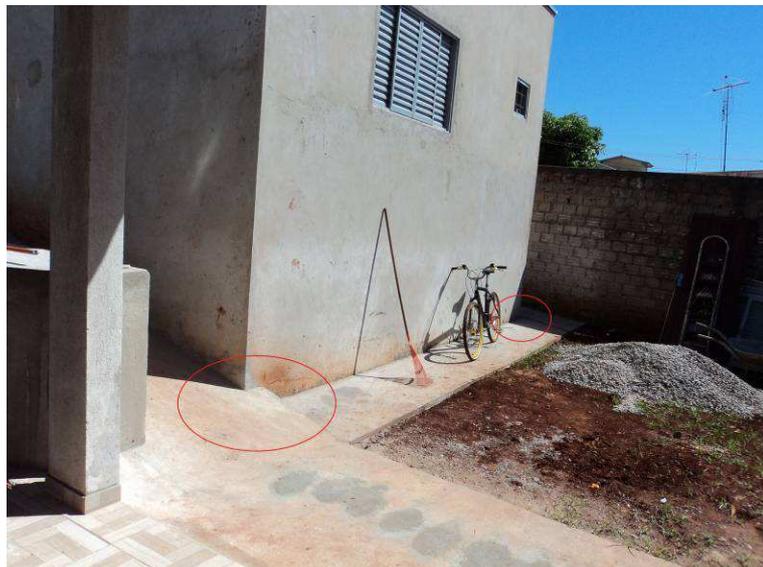
A fotografia 43 refere-se ao local que estava sofrendo recalque por acúmulo da água das calhas que estavam sendo depositadas na região circulada.

**Fotografia 43 - Vista da parte da obra danificada**

- 1) Nova destinação das águas pluviais passando pelo terreno do vizinho, conforme mostrado na figura 09.
- 2) Construção de 3 estacas em cada canto afetado, para reforço da fundação
- 3) Construção de calçada envolta do quarto afetado.
- 4) Reparar as paredes afetadas.

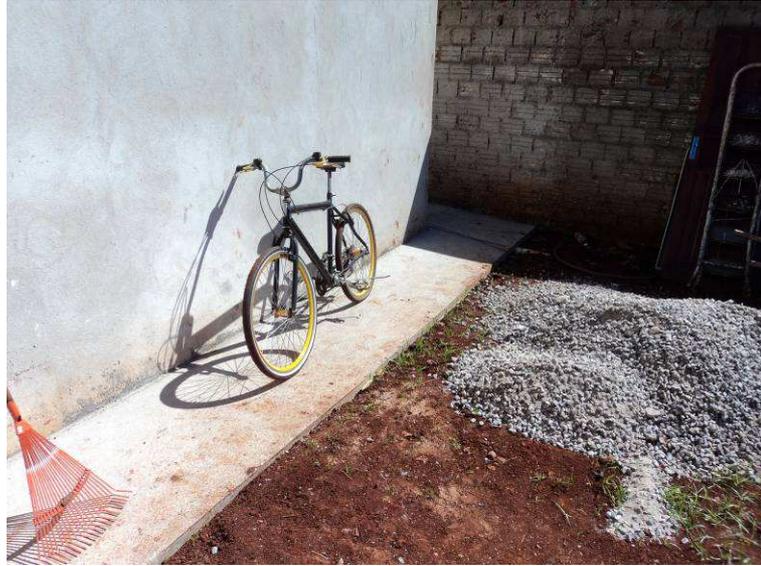
A fotografia 44 apresenta a parte da calçada construída em volta da casa após a recuperação da estrutura, que foi tomada como auxílio na recuperação e prevenção de futuros problemas.

**Fotografia 44 – Vista da calçada realizada para auxílio na solução do problema**

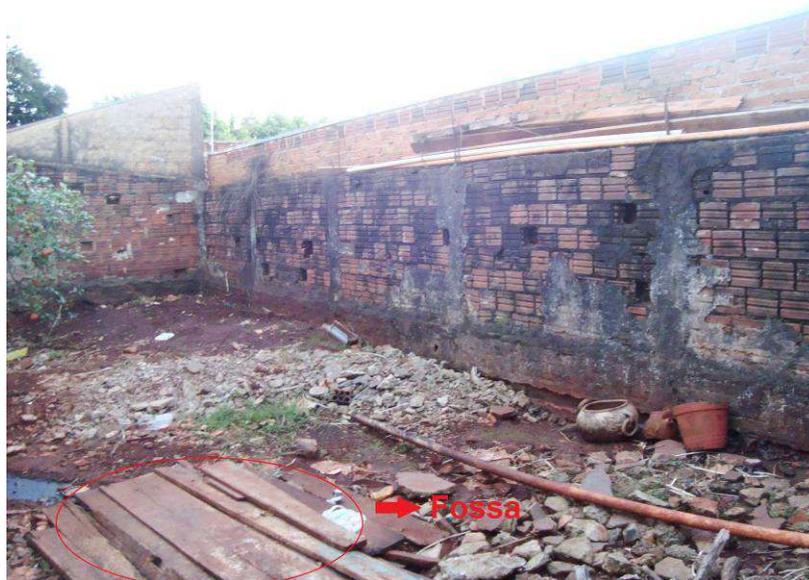
Fotografia 47 – quintal do lote 1

A fotografia 47 relata o quintal do lote 1, que é o responsável pelos danos causados no lote vizinho. Observamos a fossa encontrada nesse local, ao qual é responsável pela captação de toda água desse lote.

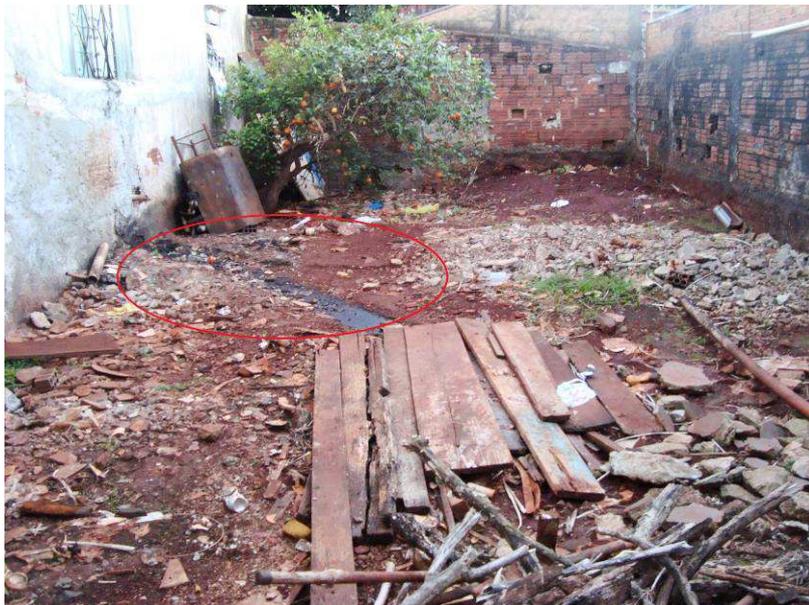
Na fotografia 48, nota-se o escoamento da água pluvial a céu aberto, sem a presença de tubulação para a realização da mesma o que eu em períodos chuvosos aumenta esse fluxo de água e sature a fossa.

Fotografia 48 – Vista de escoamento de água
