UNIVERSIDADE TECNOLÓGICA FEDERAL DO PARANÁ
COECI - COORDENAÇÃO DO CURSO DE ENGENHARIA CIVIL
CURSO DE ENGENHARIA CIVIL

**ELABORAÇÃO DE UM BANCO DE DADOS GEORREFERENCIADOS
DOS PROCESSOS EROSIVOS NO MUNICÍPIO DE TOLEDO - PR**

TRABALHO DE CONCLUSÃO DE CURSO

Trabalho de Conclusão de Curso apresentado como requisito parcial à obtenção do título de Bacharel, do curso de Engenharia Civil, da Universidade Tecnológica Federal do Paraná.

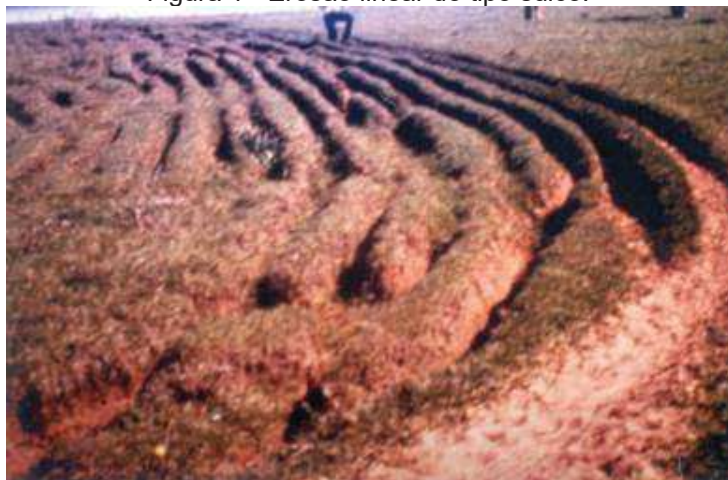
Segundo o IPT (1991, apud Silva, 2009), os sulcos (Figura 1) são caracterizados por serem pequenas incisões no solo, com até 50 centímetros de profundidade. Além disso, são formados perpendicularmente às curvas de nível do terreno e esse tipo de erosão pode ser corrigido através de trabalhos com trator e preparação do solo.

Figura 1 - Erosão linear do tipo sulco.

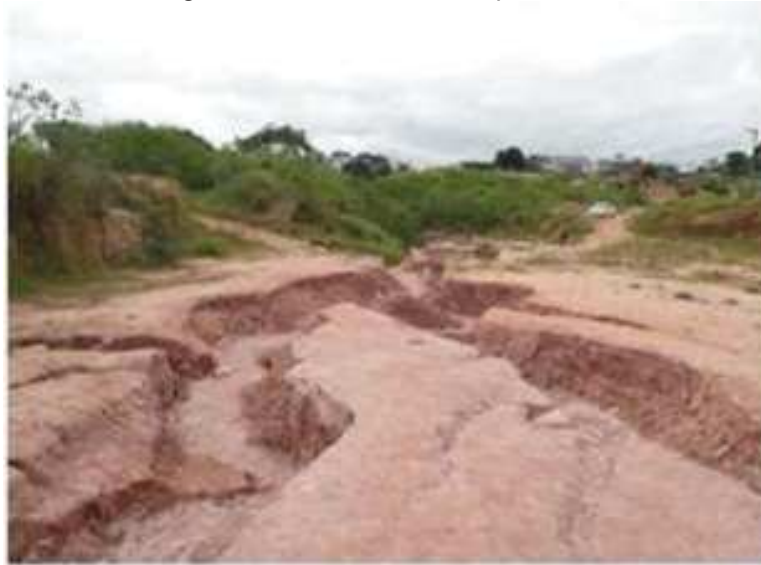
Segundo Souza et al. (2017), as ravinas podem ser identificadas como o aprofundamento dos sulcos, onde a sua profundidade mínima é de 50 centímetros e que não tenha atingido o lençol freático. Caracterizada por ser linear, de forma alongada e estreita, como pode ser visto na Figura 2.

Figura 2 - Erosão linear do tipo ravina.

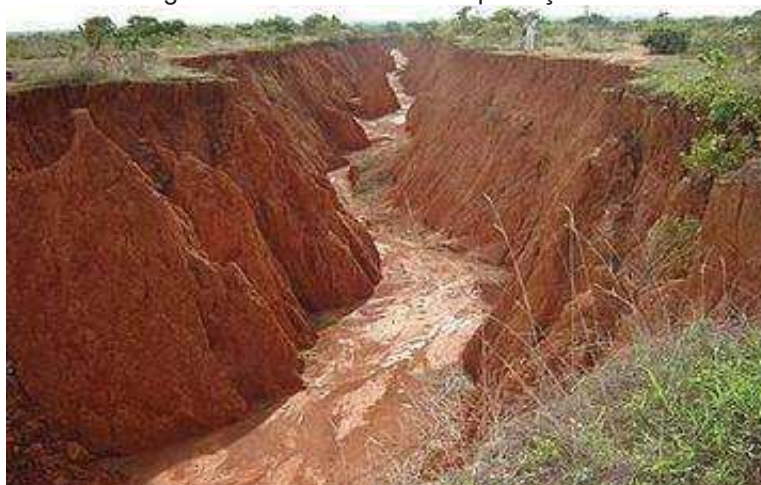
Souza et al. (2017) define a voçoroca como sendo a forma de erosão hídrica mais complexa e mais destrutiva, pois a mesma pode ter, em média, de 15 a 30 metros de profundidade, alcançando centenas de metros de comprimento, como pode ser visto na Figura 3.

De acordo com Guidicini & Nieble (1984), as voçorocas possuem uma seção em “U”, pois com ação do lençol freático, aumentando a erosão, a mesma cresce mais para suas laterais do que a montante, transformando o canal que anteriormente tinha formato de “V” (ravinas).

Figura 3 - Erosão linear do tipo voçoroca.

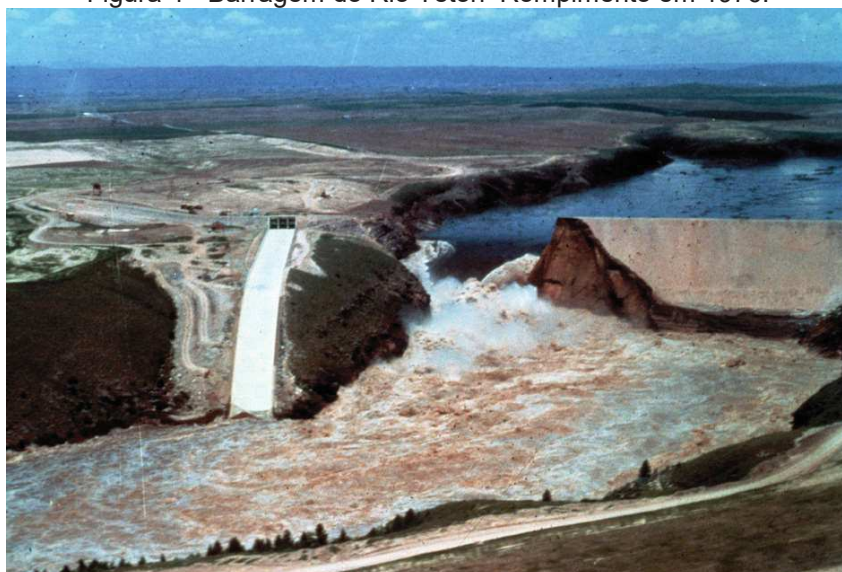
Um exemplo prático de erosão interna ocorreu no estado de Idaho, nos Estados Unidos, em 1976, onde a barragem de Teton rompeu-se devido a este tipo de erosão, Figura 4. Segundo Sugimoto (2014), o tempo entre processo de detecção do problema e o seu rompimento não foi maior que duas horas, além disso, esse desastre causou a morte de 11 pessoas.

Figura 4 - Barragem do Rio Teton–Rompimento em 1976.

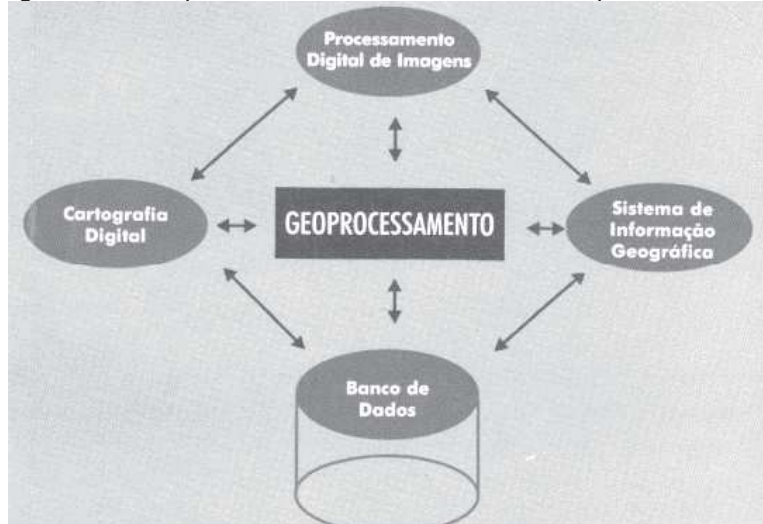
Conforme Rosa (2013), as principais atividades envolvidas no geoprocessamento pode ser resumida no diagrama representado na Figura 7.

Figura 7 - Principais atividades envolvidas em Geoprocessamento.

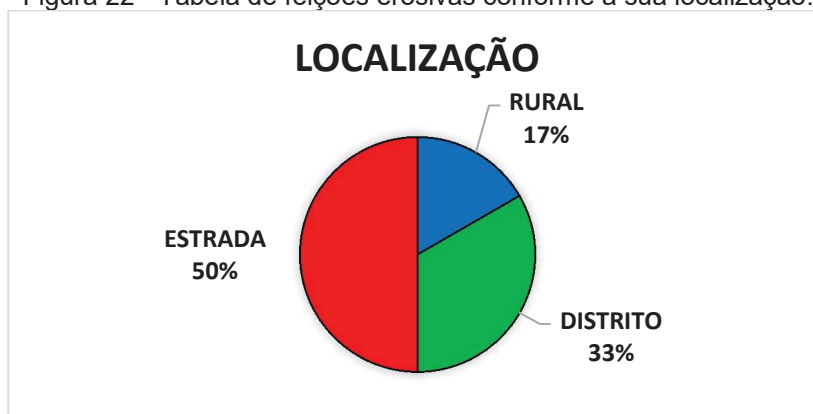
Após analisar os dados coletados foi possível compreender melhor os fatores que estão condicionando os processos erosivos no município de Toledo – PR. Desta forma, primeiramente, foi analisado a classificação das erosões, conforme as suas localizações (urbana, estrada, distrito ou rural), como pode ser visto no Quadro 2 e na Figura 22.

Figura 22 - Tabela de feições erosivas conforme a sua localização.

Deste modo percebe-se que a maioria das feições erosivas encontradas na visita a campo estavam localizadas nas estradas devido à falta de drenagem das mesmas. Além disso, notou-se que na região urbana percorrida não foi encontrada nenhuma feição erosiva.

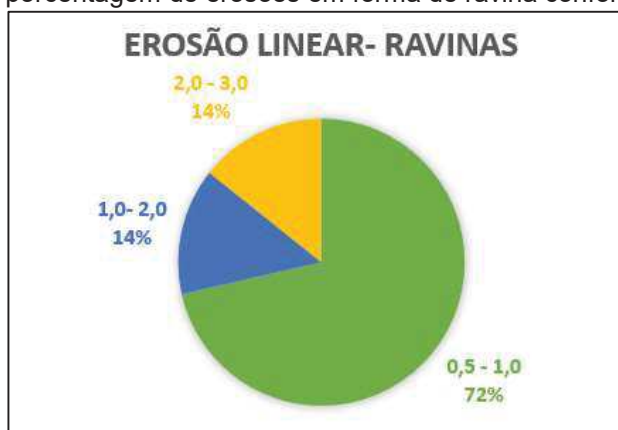
Além disso, as ravinas também tiveram suas profundidades medidas, conforme pode ser visto na Figura 24, que apresenta um gráfico em formato de pizza com as porcentagens de ocorrência de cada intervalo de profundidade.

Figura 24 - Gráfico da porcentagem de erosões em forma de ravina conforme a sua profundidade.

Como se observa na Figura 24, a maioria dos casos de ravinas estudados (72%) estão variando de 0,5 metros a 1,0 metro, o que mostra o início do estágio deste tipo de erosão, uma vez que uma ravina inicia-se em 0,5 metros, podendo chegar até o limite com o lençol freático. Entretanto deve-se lembrar que foram encontradas duas feições erosivas (feição 2 e 6) onde a profundidade era de 3,00 m e 1,50m, respectivamente, sendo as duas localizadas próximas a estradas, podendo trazer riscos aos usuários dessas vias, devido à instabilidade que o solo pode ter, além de promover outras consequências, como depósito de sedimentos nas faixa da estrada e alagamentos na região.
