**ASPECTO CASCA DE LARANJA: ESTUDO DE CASO NO SETOR  
AUTOMOTIVO**

**TRABALHO DE CONCLUSÃO DE CURSO**

**Orange Peel Aspect: A Case Study in The Automotive Sector**

Trabalho de Conclusão de Curso  
apresentado como requisito parcial à  
obtenção do título de Bacharel em  
Engenharia Química, do  
Departamento de Engenharia  
Química, da Universidade  
Tecnológica Federal do Paraná.

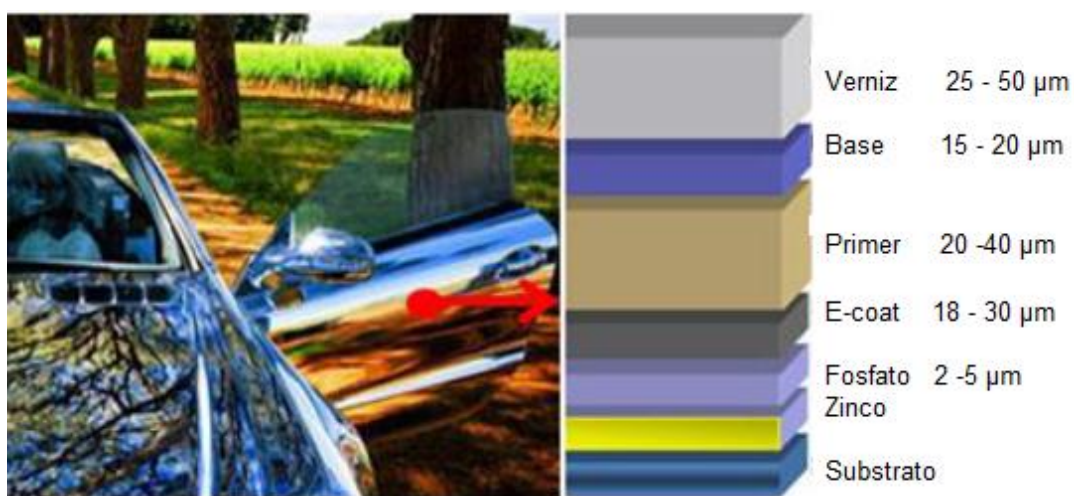
A Figura 1 mostra as superfícies externas de um automóvel, ou seja, as cinco etapas do revestimento de pintura. Esses revestimentos são aplicados em uma ordem específica e tem como finalidade, proteção ou acabamento. Além disso, cada camada se relaciona com as outras e confere um equilíbrio desejado de propriedades (Ansdell, D..1980).

**Figura 1 - As camadas de pintura: do substrato ao verniz.**

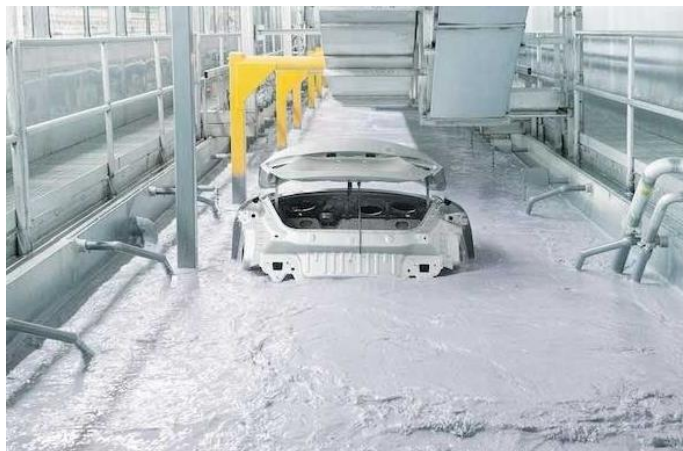
Segundo Villamayor (2020), a aplicação de primers eletro-revestidos por imersão, garantem uma cobertura quase total das superfícies metálicas, e este processo pode ser observado na Figura 4:

**Figura 4 - Processo real de aplicação de e-coating.**

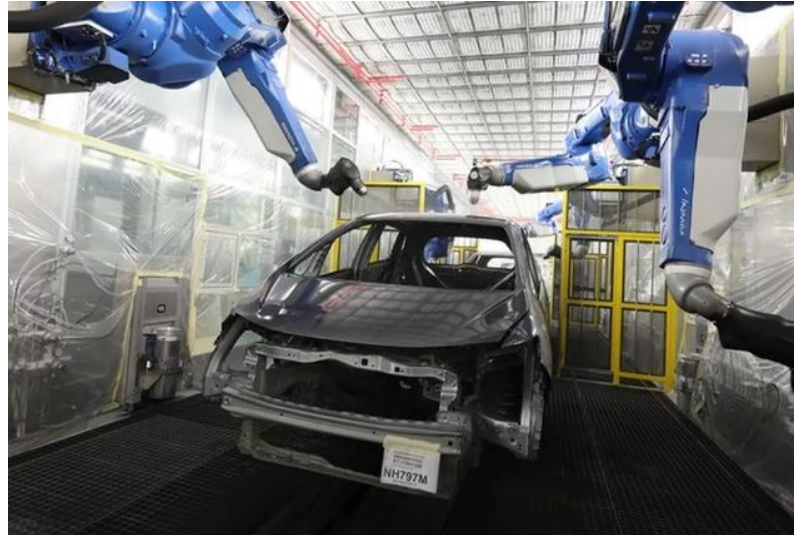
**Figura 5 – Aplicação de primer robotizada.**

Os *primers* utilizados em pistolas de pulverização eletrostáticas de alto desempenho são normalmente aplicados a uma taxa de fluxo de 240 ml/min e uma velocidade de sino de 33.000 rpm. Para aplicação pneumática por pistolas de pulverização de alto desempenho, são necessários 4,5 bar e uma vazão de 350 ml/min. As correias transportadoras movem-se a velocidades entre 2 e 10 m/min, e tipicamente a 4,5 m/min. Hoje em dia, a aplicação é quase totalmente automatizada. Após uma curta zona de evaporação, a carroceria do carro é

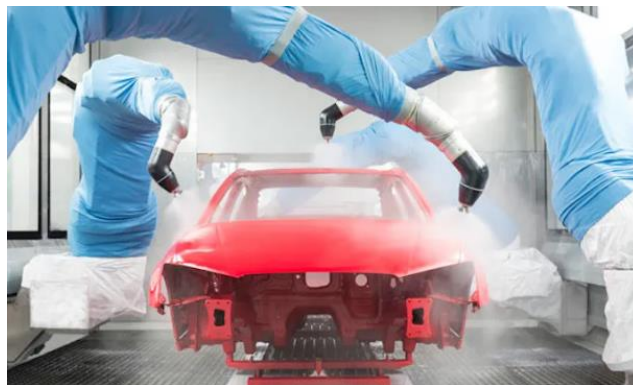
Como parte do acabamento, o *basecoat* é a terceira camada adicionada ao carro após o *primer* e antes do verniz. Claridade ou escuridão, juntamente com matiz e croma, são termos padrão usados na indústria de cores para descrever a natureza tridimensional da cor criada pelo uso de pigmentos na camada de base de um automóvel. Os pigmentos envolvem qualquer sólido particulado colorido, preto, branco ou fluorescente que seja insolúvel na tinta na qual o pigmento é incorporado. Os pigmentos retêm seu cristal ou estrutura particulada durante todo o processo de coloração da camada de base. Os pigmentos de efeito incluem flocos de alumínio, micas e outros tipos de agentes de interferência de luz (Coatings, 2016). A Figura 6 representa o processo de aplicação de base robotizado:

**Figura 6 - Processo de pintura automático.**

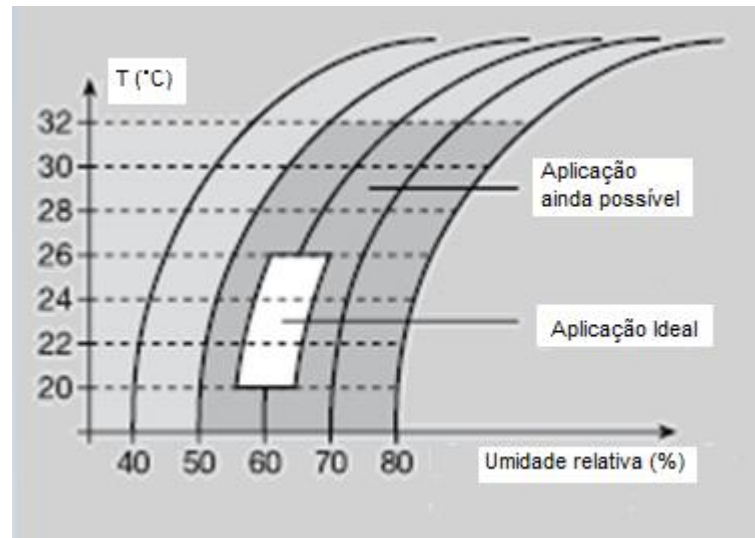
Assim que um material de revestimento líquido que contém solvente ou agente dispersante (água) é aplicado, ele inicia-se a secagem física. O aumento da viscosidade retarda tanto a flacidez indesejável quanto o nivelamento desejável. Para evitar apenas o primeiro e maximizar o segundo, a taxa de evaporação (cinética de evaporação) deve ser ótima. É codependente da temperatura (do objeto e do ar), do fluxo de ar e, no caso de tintas à base de água, da umidade relativa: quanto mais seco o ar, mais rápido a água evapora. Satisfazer todas essas condições cria uma janela de aplicação, como mostra na Figura 7 (Mischke, 2010):

**Figura 7 – Janela de aplicação para tintas à base de água.**

Pode-se observar que nos meses principalmente de janeiro a março, tem-se uma variação de temperatura e umidade maior. Segundo Mischke, (2010), a temperatura ideal para aplicação está entre 20 e 26 °C, podendo ainda ser considerada uma aplicação possível até 32 °C, então pode-se afirmar que a temperatura da cabine de base atende os limites especificados mesmo tendo em alguns dias uma temperatura de até 28 graus. Para umidade relativa do ar na cabine, Mischke, (2010) especifica um limite entre 55% e 65% de umidade relativa, sendo considerada uma aplicação possível uma variação entre 50% e 80%. Com isso, mesmo nos primeiros meses tendo uma variação de umidade relativa acima do ideal, ainda está de acordo com os limites citados.

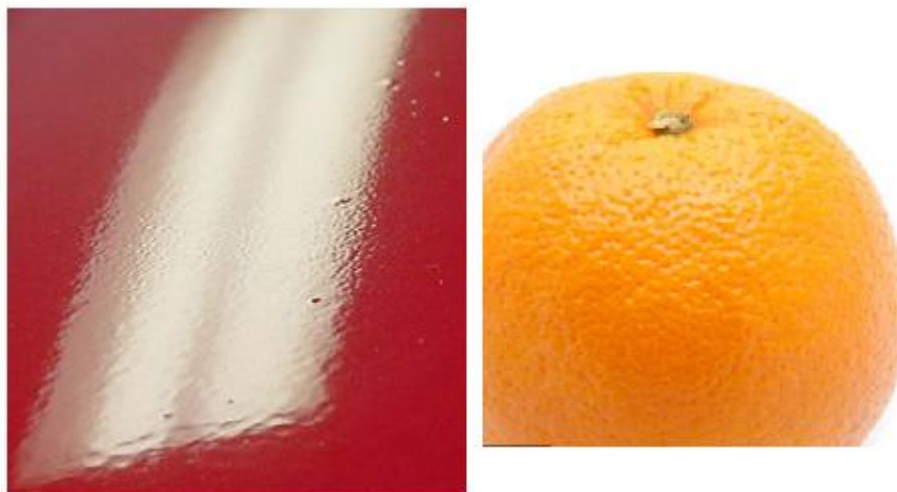
Uma superfície pode ser descrita como efeito casca de laranja, quando possui muitas pequenas reentrâncias que são percebidas como um padrão de áreas destacadas e não destacadas (BISKUP, P., 2002). Uma comparação entre a casca de laranja e o defeito é feita na Figura 8:

**Figura 8 - Efeito de casca de laranja na pintura automotiva.**

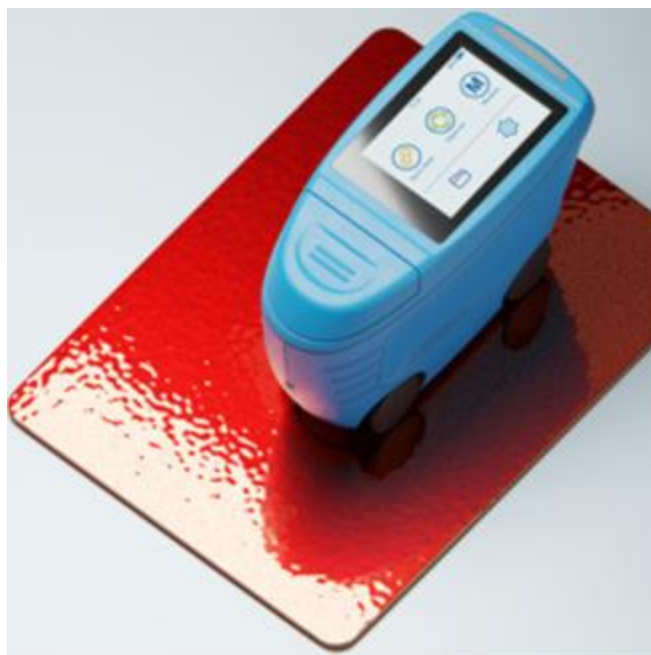
O equipamento mais utilizado na indústria automotiva para avaliar a aparência da pintura, com foco no tamanho da estrutura da superfície, é o *WaveScan*. A Figura 9 apresenta um modelo do equipamento:

**Figura 9 – Equipamento wavescan.**

Este equipamento trabalha com uma faixa de comprimentos de onda, com base naqueles que são visíveis ao olho humano a uma distância de 40 cm (*Short Wave - SW*) e 3 m (*Long Wave - LW*). O método de avaliação consiste na análise dos comprimentos de onda, curto (SW) e longo (LW), que são criados pela interação de um raio laser incidente a  $60^\circ$  da superfície pintada e coletados no mesmo ângulo do lado oposto. A aparência da pintura é melhorada à medida que menos SW e LW são criados, o que significa que para uma superfície especular perfeita SW e LG devem ambos tender a zero (LEX, 2010). A Figura 10 representa a aparência de *ShortWave* e *LongeWave* na chapa metálica:

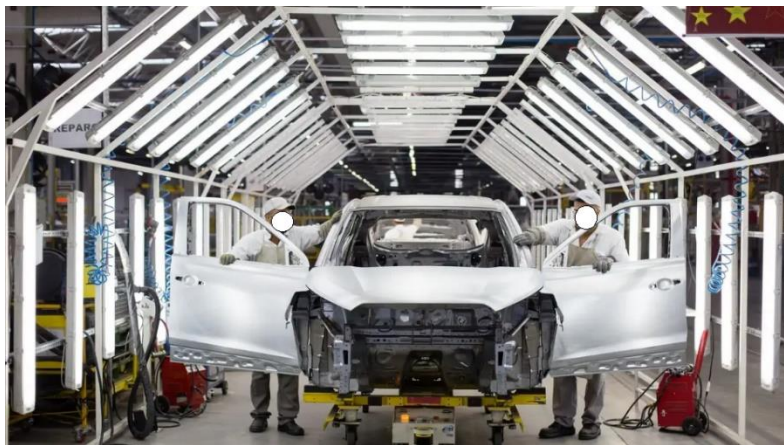
Depois de sair da de pintura e antes de entrar na linha de montagem, a superfície de cada carro é cuidadosamente inspecionada (Figura 13). Cerca de 6 a 12 especialistas examinam minuciosamente a superfície usando fontes de luz especiais. Muitos dos defeitos visíveis na camada de acabamento podem

ser removidos lixando-se e polindo-se, neste caso, nenhuma etapa de revestimento adicional é necessária. Isso normalmente é feito em cerca de 3 a 5 minutos. Para remover os defeitos remanescentes, as montadoras adotaram diferentes estratégias. O método mais comum usado hoje é o reparo pontual. O carro é movido para uma cabine de reparo, onde os defeitos são removidos lixando o ponto defeituoso de 1-10 cm de diâmetro, e em seguida, aplique a camada de base – camada transparente nessa pequena área. Isso é feito por pequenos equipamentos de pulverização como pistolas de aerógrafo. A cura é normalmente feita usando IR lâmpadas a 80–120°C por 20 minutos. O processo geral leva cerca de 1 hora. A Figura 13, mostra uma cabine de inspeção da linha final da pintura.

**Figura 13 - Zona de inspeção de uma linha de revestimento automotivo.**
