**AVALIAÇÃO TRIBOLÓGICA DE FERROS FUNDIDOS CINZENTO  
E VERMICULAR ATRAVÉS DE ENSAIO DE RISCAMENTO**

TRABALHO DE CONCLUSÃO DE CURSO

Projeto de Pesquisa apresentada à disciplina de Trabalho de Conclusão de Curso 2 do curso de Engenharia Mecânica da Universidade Tecnológica Federal do Paraná, como requisito parcial para aprovação na disciplina.

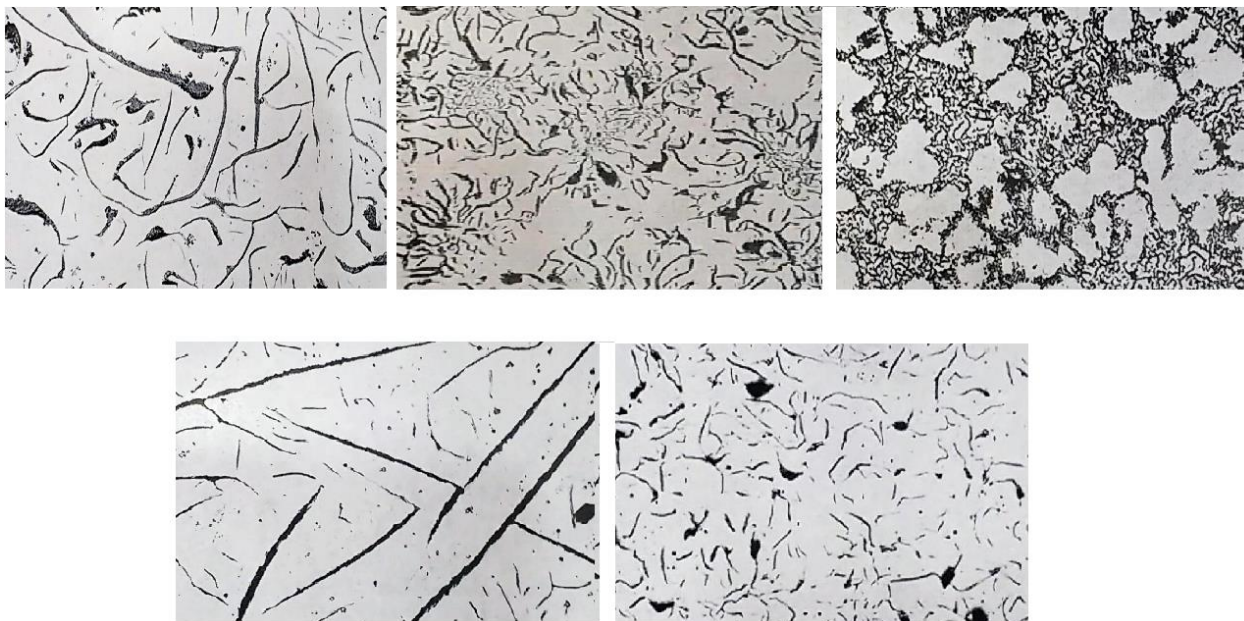
Por se tratar do principal constituinte do ferro fundido, a grafita é classificada segundo a norma ASTM nos seguintes tipos, como pode ser observado na Figura 4:

- ✓ A – Irregular desorientada;
- ✓ B – Em roseta;
- ✓ C – Desigual irregular;

- ✓ D – Interdendrítica desorientada;
- ✓ E – Interdendrítica orientada.

**Figura 4 - Exemplos dos tipos de grafita: Respectivamente (A), (B), (C), (D), (E).**

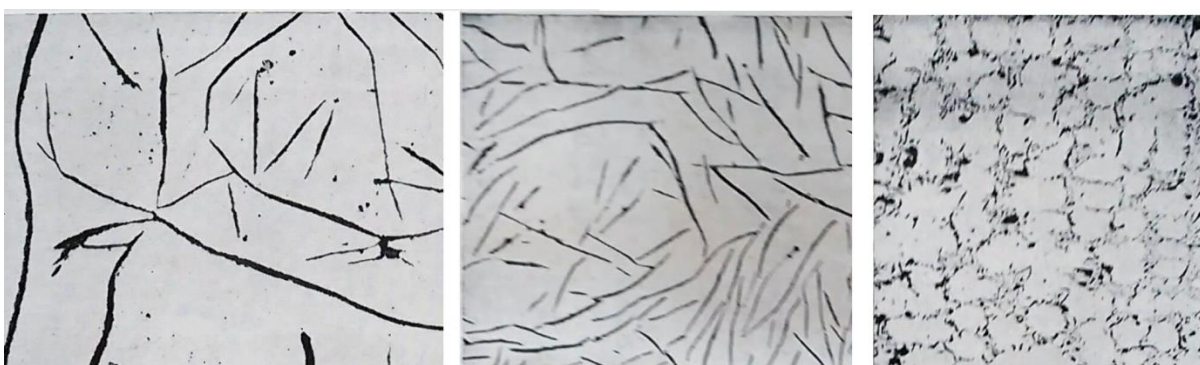
A classificação também é feita segundo o tamanho da grafita, sendo 1 para as de tamanhos maiores e 8 para as menores. Alguns exemplos estão mostrados na Figura 5.

**Figura 5 - Exemplos dos tamanhos de grafita em FOFO cinzento, respectivamente: (a) tamanho 1, (b) tamanho 3, (c) tamanho 8.**

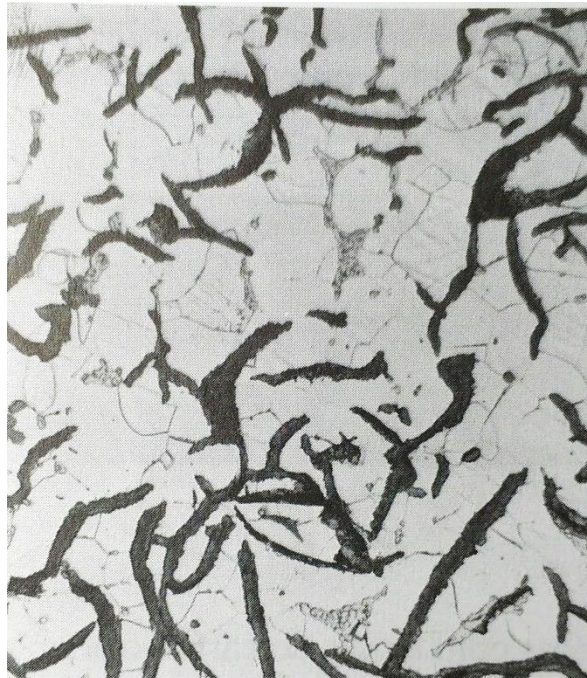
Na Figura 7 temos uma típica imagem de uma microscopia óptica do ferro fundido cinzento, na qual é possível observar a forma característica da grafita.

**Figura 7 – Microscopia óptica típica de ferro fundido cinzento.**

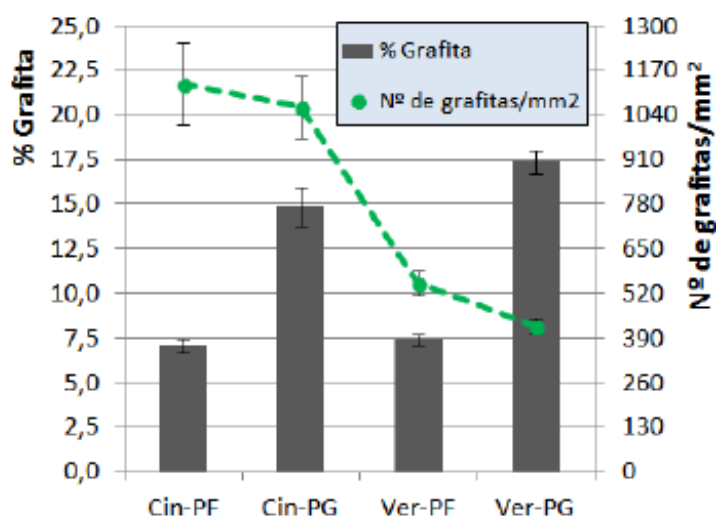
A Figura 17 mostra o resultado da quantificação da grafita, compilação de doze imagens, para as quatro amostras de FOFO. As amostras de FOFO são subclassificadas em parede grossa (PG) e parede fina (PF) de acordo com a espessura da parede do cilindro do MCI que foram removidas. Os resultados corroboram as informações presentes na literatura (GUESSER, 2009), de que as amostras submetidas a uma menor taxa de resfriamento (PG) tendem a apresentar uma maior formação de grafita em sua matriz. Também é possível constatar uma significativa redução no número de grafitas por milímetro quadrado para o material de FOFO vermicular em comparação ao cinzento.

Figura 17 – Média do percentual de grafita e número de grafita nas amostras.

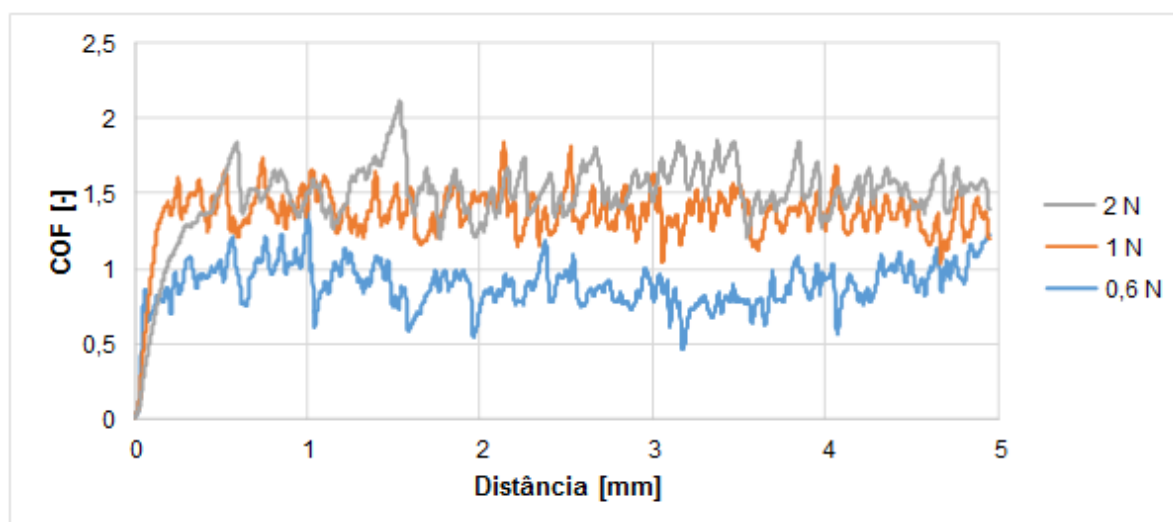
A Figura 32 apresenta o comportamento do COF em função da distância ao longo de cada risco feito com a ferramenta e identador Rockwell. Neste caso, preferiu-se não usar os valores obtidos no ensaio com carga de 4 N e ferramenta, pelo fato deste ter sido interrompido e, conseqüentemente, fornecer dados inconclusivos. Observa-se que após um período de crescimento, o coeficiente de atrito tende a oscilar em torno de um valor aproximadamente constante. A estabilização ocorre alguns décimos de milímetro após o início do risco. Além disso, nota-se que a distância de estabilização para o identador Rockwell (b) é mais rápida se comparada àquela da ferramenta (a), pois esta tende a uma maior penetração na peça, formando uma rampa de entrada no material.

Figura 32 – Coeficiente de atrito em função da distância (CinPF): (a) Ferramenta; (b) Identador Rockwell.

Analisando a Figura 32 (b), correspondente ao ensaio com identador Rockwell, observam-se valores de COF muito abaixo daqueles encontrados no ensaio anterior (Figura 32 (a)). Acredita-se que tal diferença se deve ao fato dos penetradores proporcionarem mecanismos de desgaste diferentes. De forma que o uso de ferramenta promove remoção do material através de cisalhamento, ou seja, é efetuado um micro corte no corpo de prova, conforme o mecanismo mostrado na Figura 15 (b). Isto está associado a altos níveis de tensão e a uma parcela maior de deformação da Equação (2) do COF. Por outro lado, o uso do identador Rockwell provoca o microsulcamento da amostra, o que requer um menor esforço, mantendo o COF mais baixo.

Observa-se na Figura 45 que o deslocamento do indentador e a deformação causada por este, propiciaram a expulsão de grafita do material. No detalhe A da figura, percebe-se a existência de grafita sendo expulsa à frente do indentador, enquanto no detalhe B estão destacadas partículas de grafita espalhadas sobre o caminho que o penetrador percorreu. Tal fenômeno pode estar associado aos baixos valores do COF para o uso do indentador Rockwell evidenciados na Figura 32 (b). Desta forma, a grafita estaria agindo como um lubrificante sólido entre o material e o indentador.

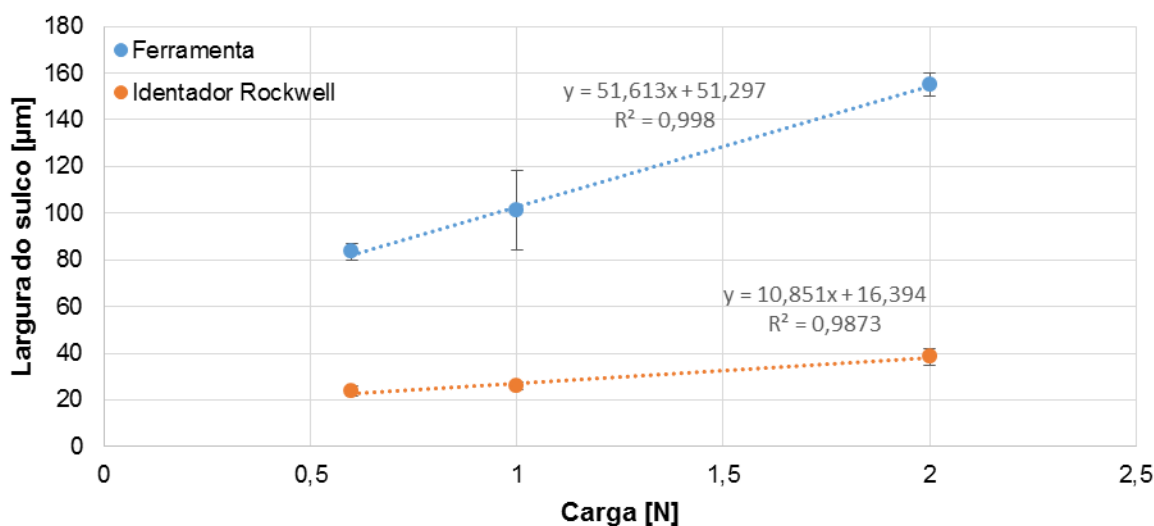
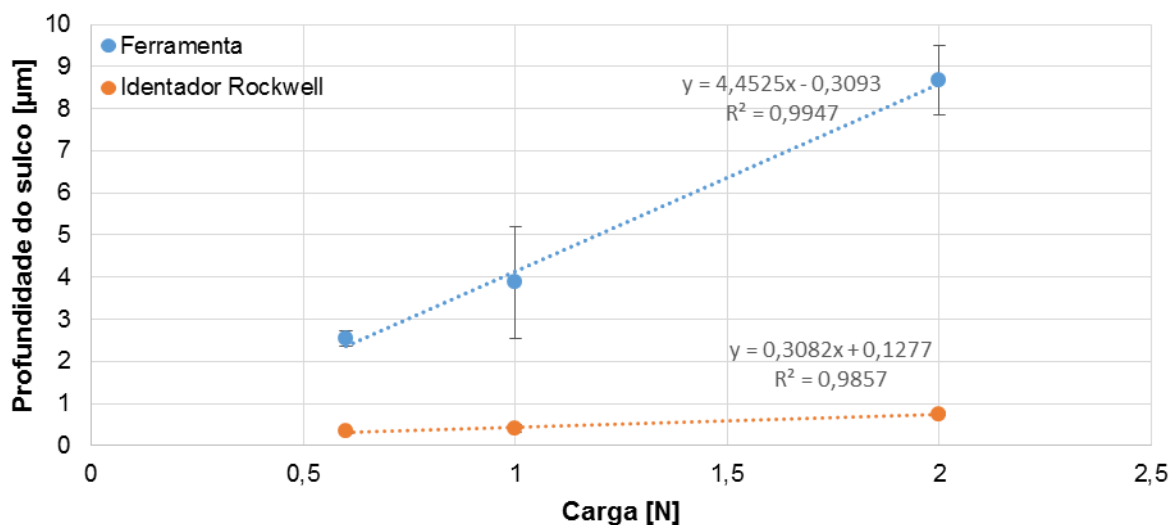
Os valores de largura e profundidade dos sulcos foram organizados conforme observado na Figura 34 (a) e (b), respectivamente. As dimensões do sulco feito com ferramenta têm crescimento mais acentuado se comparadas às dimensões da amostra na qual foi usado o identador Rockwell. Este fato pode ser percebido ao comparar os coeficientes angulares das linhas de tendência indicados nos respectivos gráficos. Ainda, chama-se a atenção para a alta representatividade da linha de tendência linear.

Figura 34 – (a) Largura média; (b) Profundidade média dos sulcos.

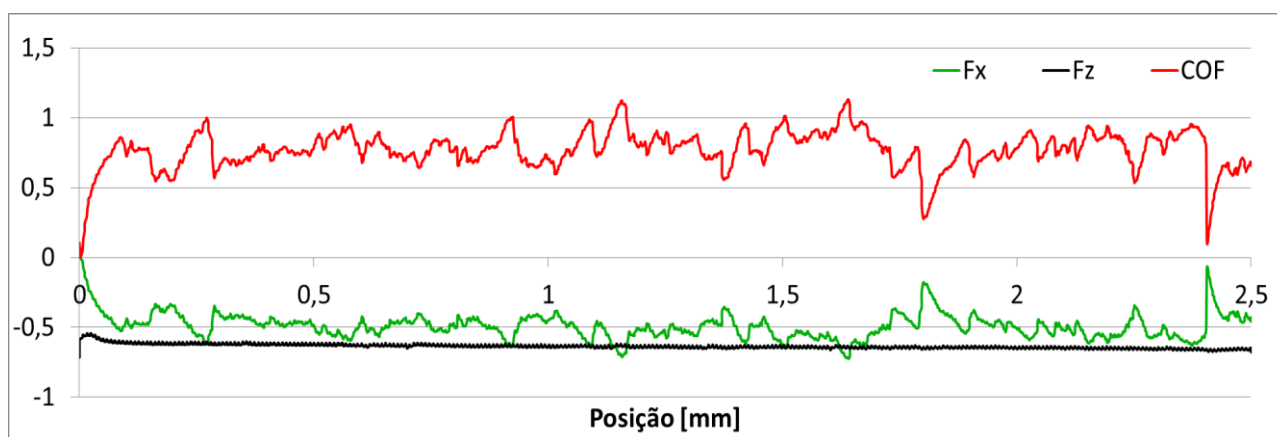
Uma análise que é válida realizar é referente as forças que atuaram durante o ensaio de riscamento. Na Figura 46, é apresentado um exemplo em que mostra a força na direção normal  $F_z$ , a força na direção do riscamento  $F_x$  e o coeficiente de atrito COF. Verificou-se que no início do ensaio a  $F_x$  apresenta um comportamento crescente até determinado patamar. Neste mesmo período também nota-se uma variação na  $F_z$ . Este comportamento pode ser explicado pela aceleração do equipamento até que se atinja a velocidade pré-determinada. Juntamente a isso também se tem o início do corte na qual há um aprofundamento da ferramenta no material.

Em virtude destas considerações apresentadas, ressalta-se que para o cálculo do coeficiente de atrito médio apresentado na Figura 47 e Figura 48, foram considerados 80% dos dados coletados ao longo do risco (2,5 mm), sendo que 10% a partir do início e 10% antes do final foram desconsiderados.

**Figura 46 – Gráfico resultante do ensaio de riscamento no qual são mostrados o COF, força normal ( $F_z$ ) e força na direção de riscamento ( $F_x$ ).**

Verificou-se também que ao longo do risco existe uma variação da força normal ( $F_z$ ). Contudo esta variação é decorrente do sistema de controle de carga do tribômetro e se demonstrou muito menor que a variação da  $F_x$ . Através desta análise

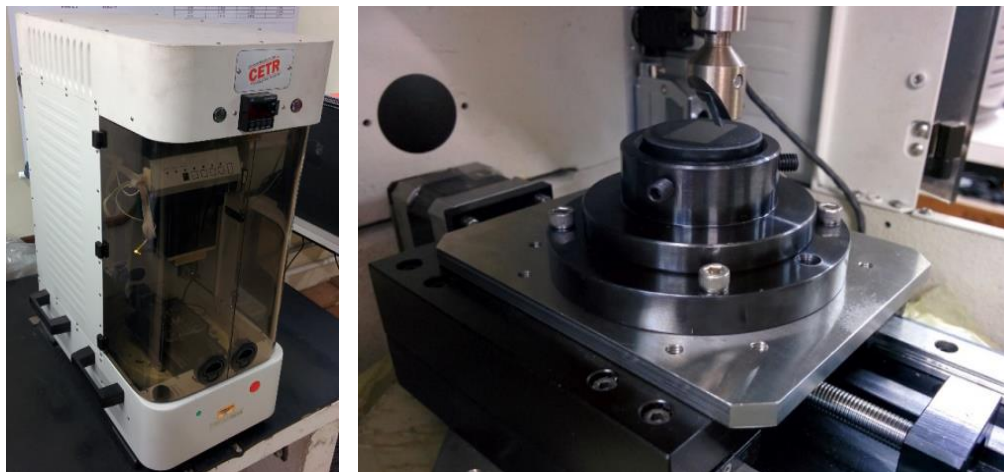
Os ensaios de riscamento foram executados em equipamento CETR-UMT- Bruker (*Comprehensive Materials Testing for Mechanical Tribological Properties*), apresentado na Figura 1 (a) e disponível no Laboratório de Superfícies e Contato (LASC) da UTFPR. Além disso, para permitir a fixação adequada dos corpos de prova na base do tribômetro, um dispositivo foi projetado e construído, o qual é apresentado na Figura 1(b).

**Figura 1. (a) Aparato utilizado para realização dos ensaios. (b) Dispositivo montado sobre a base do tribômetro.**
