**ANÁLISE DE COLAPSO PROGRESSIVO PARA UM EDIFÍCIO COM
ESTRUTURA DE CONCRETO ARMADO**

TRABALHO DE CONCLUSÃO DE CURSO

Trabalho de Conclusão de Curso apresentado
como requisito parcial à obtenção do título de
Bacharel, do curso de Engenharia Civil, da
Universidade Tecnológica Federal do Paraná.

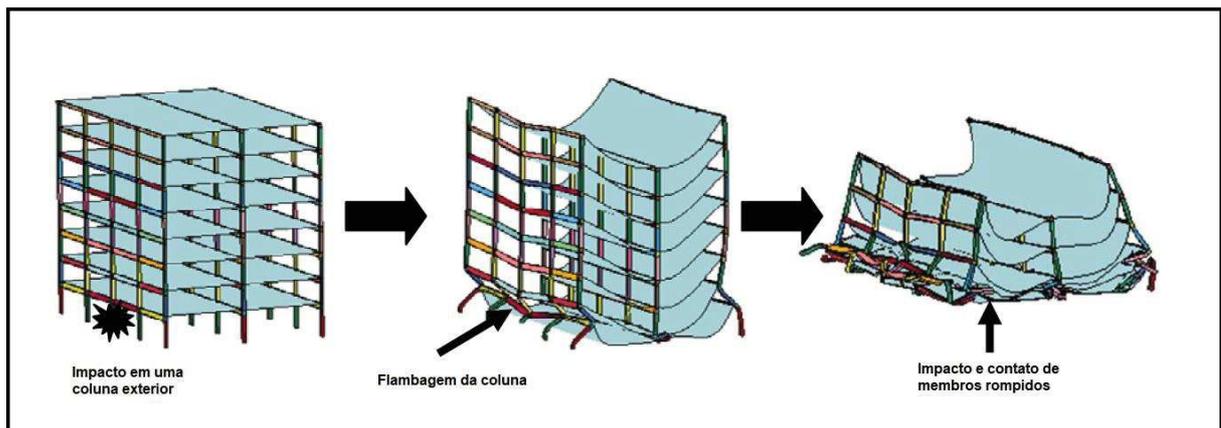
Figura 1 - Representação da reação em cadeia e desproporcionalidade do fenômeno.

A Figura 1 ilustra os conceitos de reação em cadeia e desproporcionalidade do fenômeno a partir de uma falha localizada.

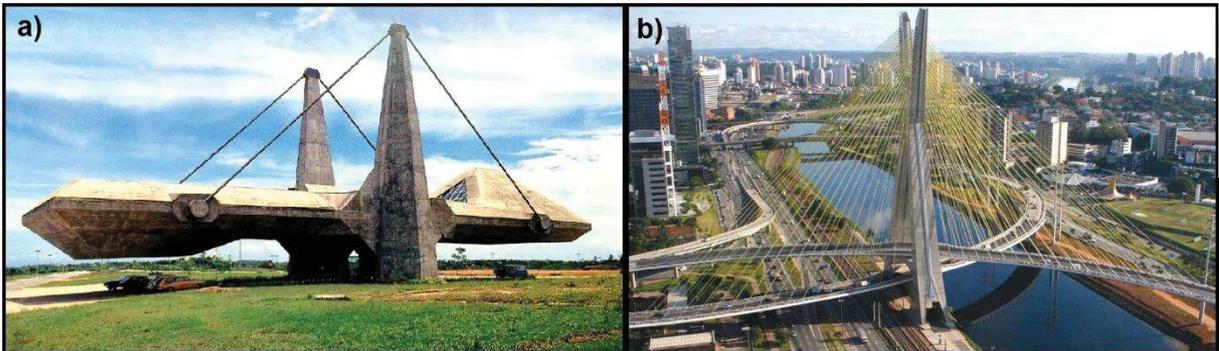
Figura 2 - Situações de redundância estrutural.

A Figura 2 apresenta dois exemplos de estruturas com diferentes situações de redundância. À esquerda é possível verificar a ausência de redundância na estrutura. No caso da falha de um dos estais que suportam os pisos articulados, certamente a falha irá progredir para o restante da estrutura. Já à direita percebe-se que há redundância pois o número de estais é muito maior, sendo que no caso da falha de um deles, há outros elementos que podem absorver a carga proveniente dessa ruptura.

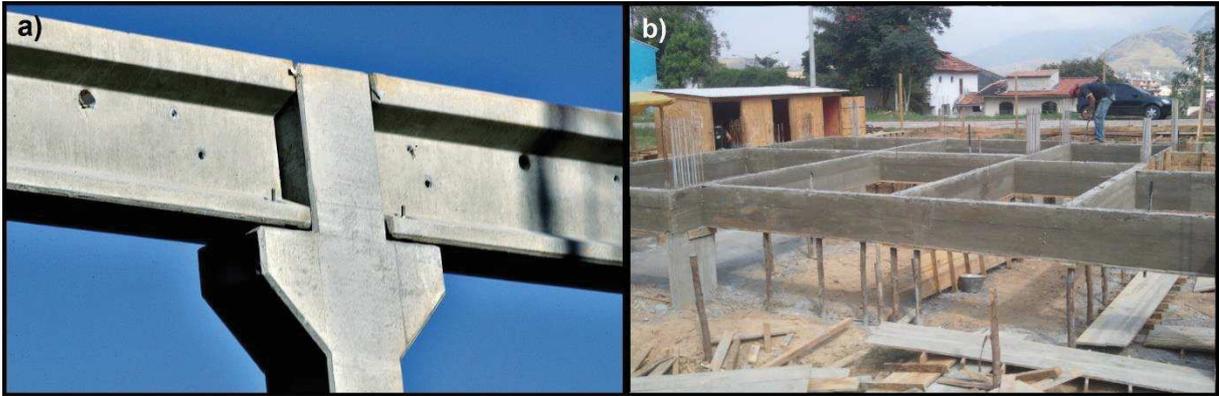
Figura 3 - Diferentes situações de Continuidade.

A Figura 3 ilustra duas situações estruturais diferentes. À esquerda nota-se uma ligação viga-pilar unida por juntas e aparelhos de apoio; já à direita, observam-se vigas moldadas in loco, situação que fornece uma melhor continuidade às ligações do que as de elementos pré-moldados.

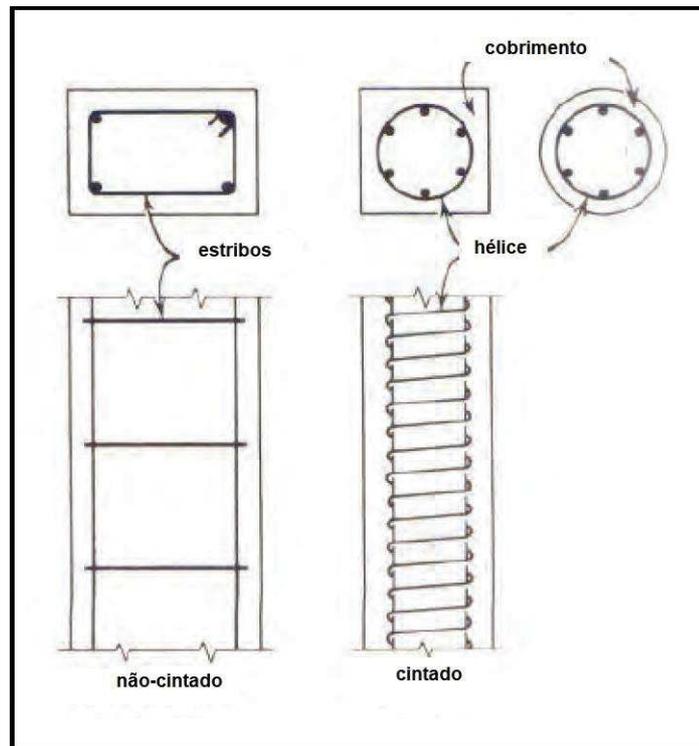
Figura 4 - Pilar comum e Pilar cintado.

Laranjeiras (2011) cita que uma das formas de se alcançar ductilidade em estruturas, no caso de estruturas de concreto armado, por exemplo, é a utilização de estribos pouco espaçados em pilares, transformando seu comportamento frágil, na ruptura, em dúctil. Estudos de danos no Pentágono, nos Estados Unidos, que foram alvo dos ataques terroristas de 2011, indicaram que os pilares que possuíam cintamento por estribos helicoidais (Figura 4) comportaram-se de forma mais dúctil do que aqueles que possuíam estribos com espaçamento usual (20 cm).

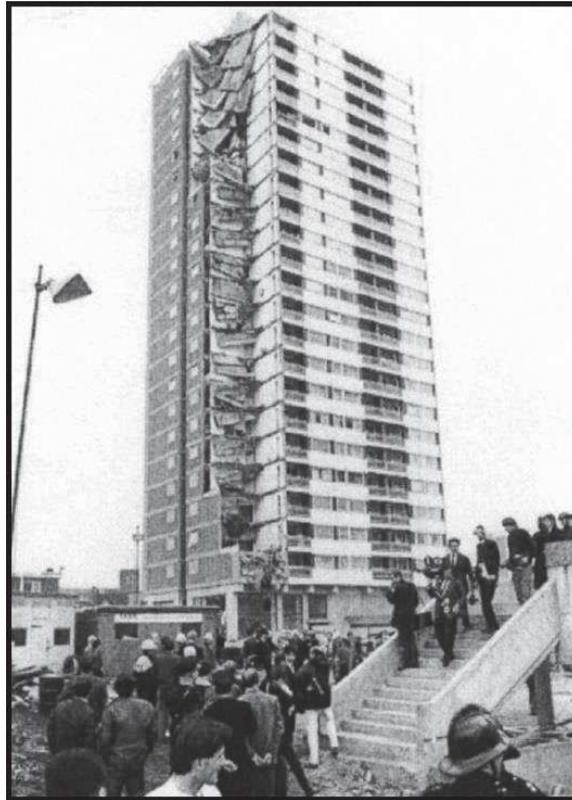
Figura 5 - Edifício Ronan Point após o colapso.

O colapso iniciou-se devido a uma explosão ocasionada por um vazamento de gás em um apartamento do 18º andar. A força da explosão fez com que os painéis das paredes do apartamento fossem lançados para fora. Isso fez com que a estrutura do andar logo acima perdesse seu suporte e caísse sobre o andar inferior. O peso adicional e o impacto dos andares superiores fizeram com que os andares inferiores ruíssem progressivamente até o térreo, conforme verificado na Figura 5 (PEARSON e DELATTE, 2001).

A ocorrência do colapso progressivo, no caso do Ronan Point, foi posteriormente atribuída à deficiência de sua integridade estrutural. O edifício não possuía redundância para redistribuir os esforços no caso da perda de um elemento de sustentação (LARANJEIRAS, 2011). Além disso, o NIST (2007) cita que as paredes do edifício não eram reforçadas, e suas conexões eram feitas apenas por parafusos, fricção e gravidade. Sendo assim, a explosão reduziu consideravelmente a carga de gravidade, podendo até ter invertido a direção do carregamento, eliminando a ligação e fricção dos painéis.

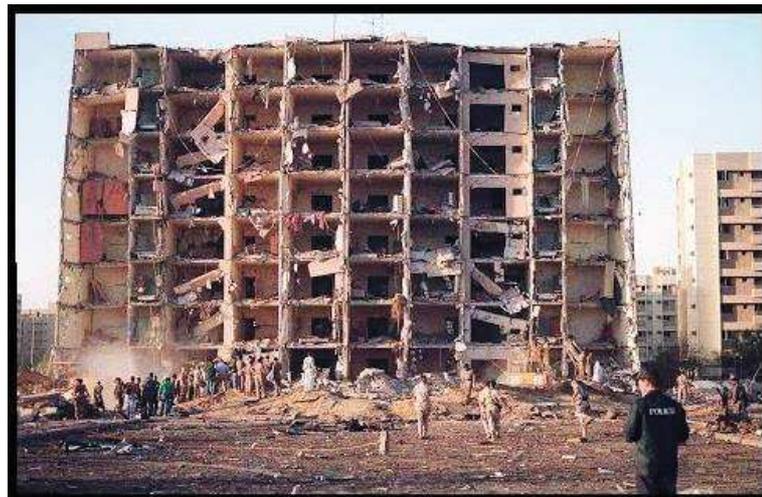
Figura 6 - Fachada do edifício mais danificado pela explosão da bomba.

Em junho de 1996, terroristas detonaram uma bomba na avenida que passava em frente ao complexo. A explosão destruiu a fachada e danificou, parcialmente, as paredes e lajes internas do edifício mais próximo, além de causar danos severos nos edifícios vizinhos. Contudo, o colapso não evoluiu além das áreas dos danos iniciais, demonstrando boa resistência da estrutura ao colapso progressivo, conforme apresentado na Figura 6 (LARANJEIRAS, 2011).

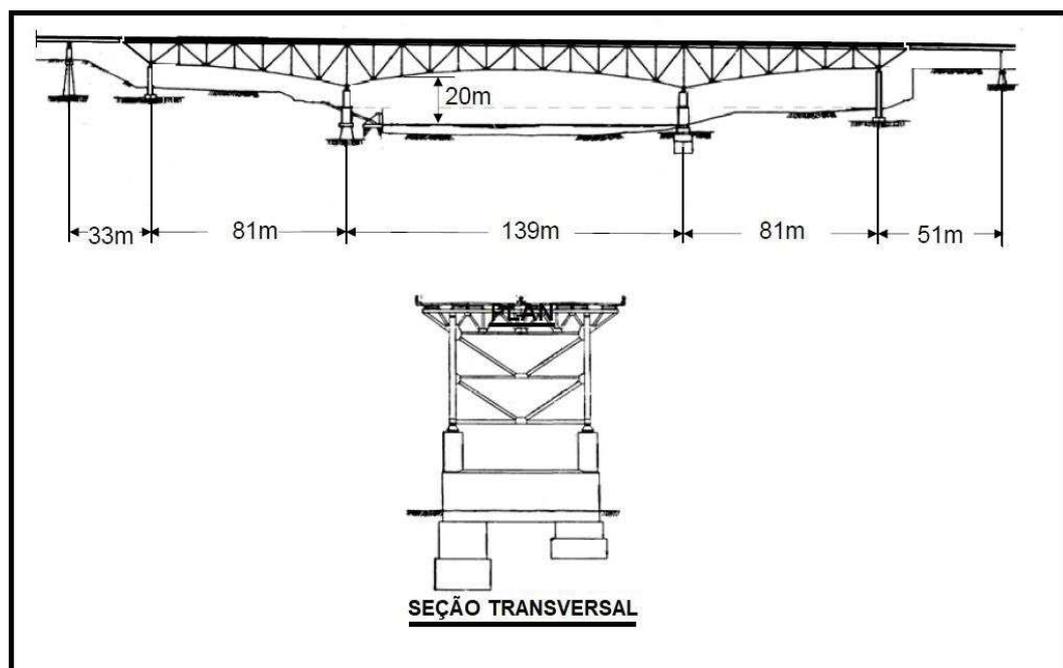
Figura 7 - Esquema estrutural da ponte I35-W.

A ponte treliçada de aço I-35W sobre o Rio Mississippi em Minneapolis, Minnesota, Estados Unidos rompeu subitamente no dia primeiro do mês de agosto de 2007, com várias vítimas no desastre (MIYACHI, NAKAMURA e MANDA, 2012). A Figura 7 apresenta o esquema estrutural da ponte.

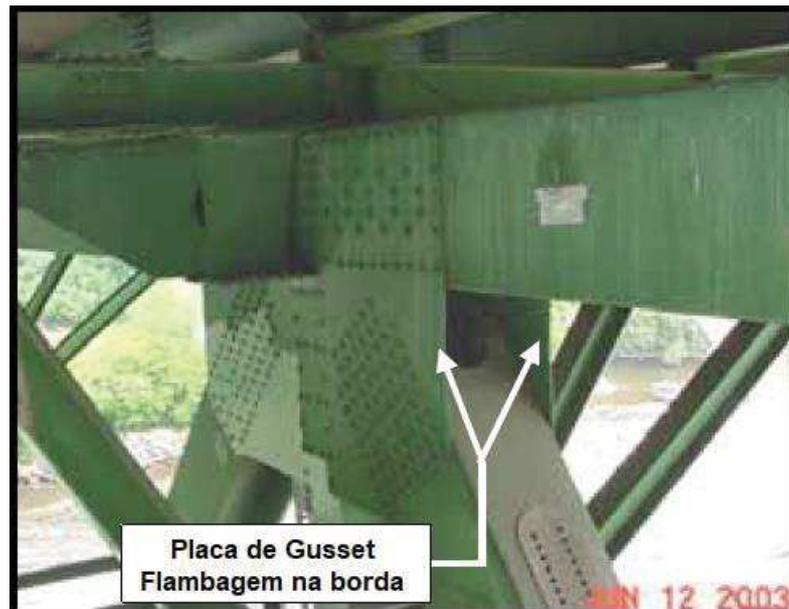
Figura 8 - Placa de Gusset da ponte I35-W.

Segundo Astaneh-Asl (2008), os relatórios sobre o colapso especificam que a falha inicial do colapso pode ter ocorrido em uma das suas várias placas de Gusset que faziam a ligação das treliças principais. Uma placa de Gusset é uma placa de aço que conecta elementos estruturais utilizando parafusos, rebites ou solda. No caso da ponte I35-W, a placa de gusset, que deu início ao colapso havia

oxidado e sua área líquida diminuído em aproximadamente 50% do designado em projeto. A partir da Figura 8 é possível verificar, também, flambagem nas bordas da placa, caracterizando a ocorrência de uma sobrecarga no elemento (ASTANEH-ASL, 2008).

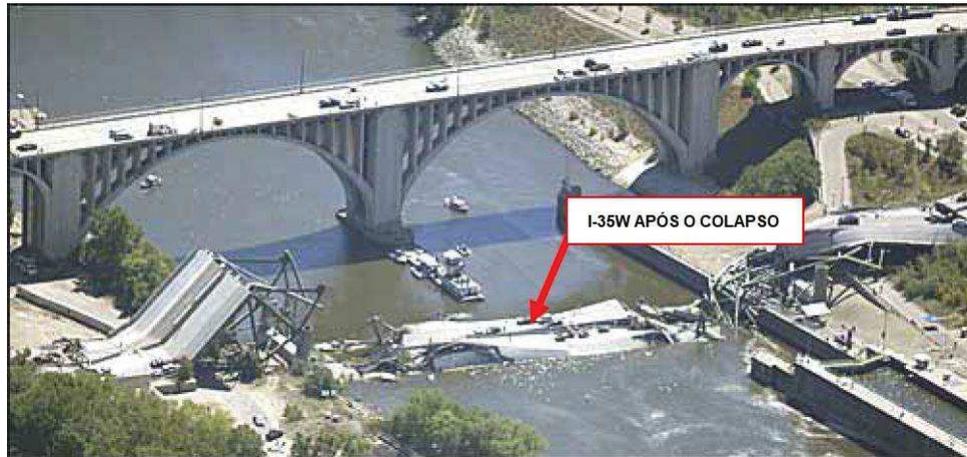
Figura 9 - Vista da ponte I-35W após o colapso.

Segundo Astaneh-Asl (2008), os estudos indicam também que houve um incremento da carga permanente da ponte diversas vezes devido a reparos e reforços das lajes. O *deck* da laje que inicialmente possuía uma espessura de aproximadamente 16,5 cm, contava com uma espessura total de 22 cm após os reparos. Além disso, no dia da ruptura haviam materiais de construção e maquinários pesados sobre a ponte, para manutenção. Esses fatores são indicados como possíveis causas do colapso da ponte, que é apresentado na Figura 9.

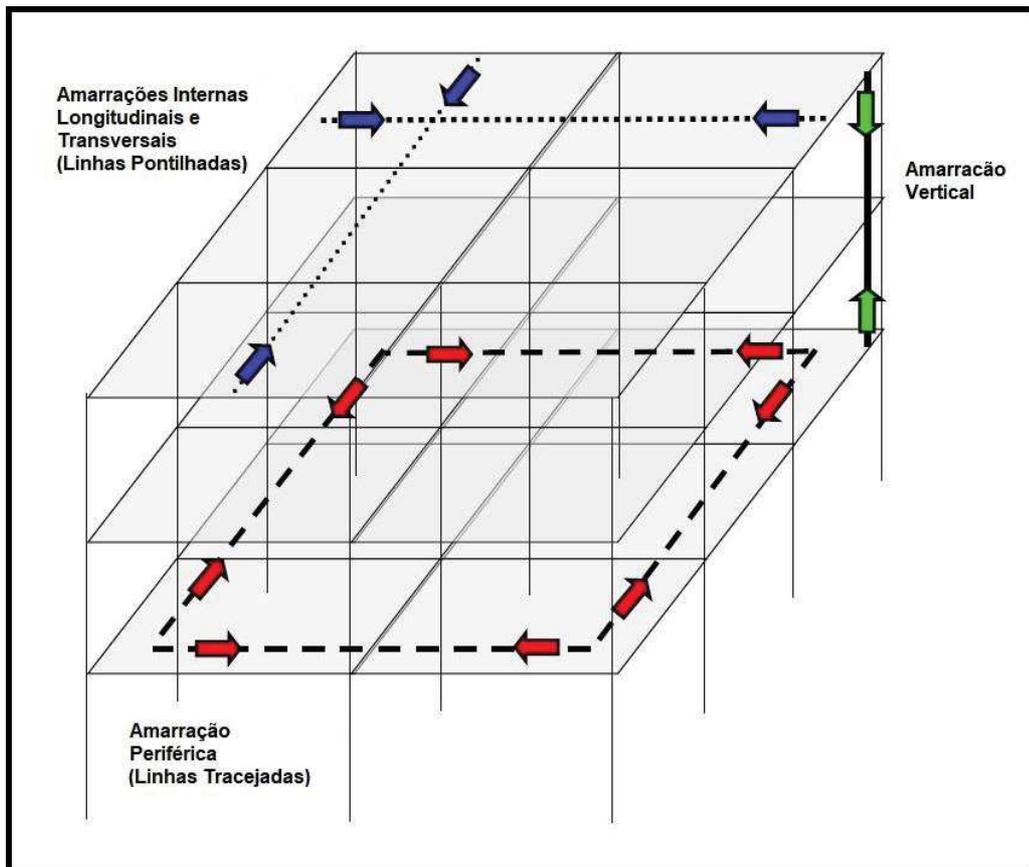
Figura 10 – Tirantes de amarração para promover integridade estrutural.

O DoD (2009) indica que, nesta abordagem, o edifício é mecanicamente amarrado otimizando sua continuidade e ductilidade, além do desenvolvimento dos caminhos alternativos de carga. Cita também, a utilização de três amarrações horizontais: longitudinal, transversal e periférica, além da amarração vertical, necessárias em colunas e em alvenaria estrutural. Essas disposições das armaduras estão ilustradas na Figura 10.

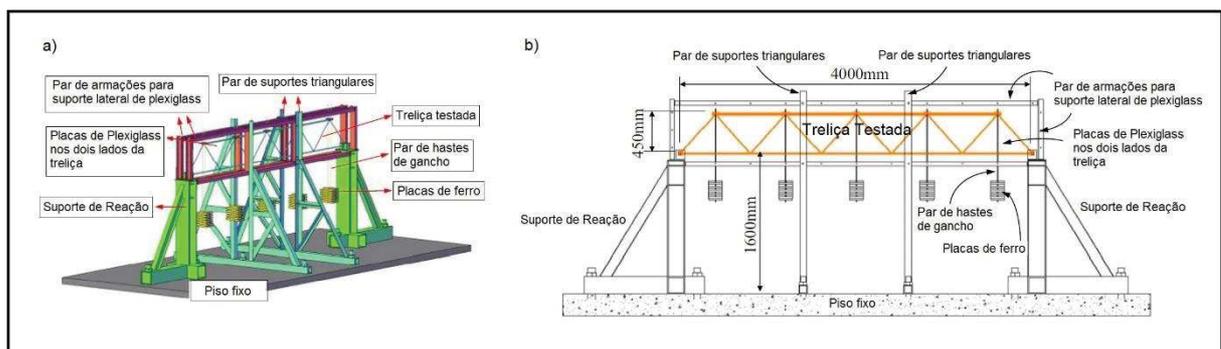
Figura 11 - Modelo do protótipo utilizado no experimento.

Zhao et. al (2016) realizaram um estudo experimental acerca do comportamento resistente ao colapso progressivo de estruturas de treliça planas. Para conduzir o experimento os autores desenvolveram 3 modelos de protótipo, em escala, de uma treliça, seguindo o esquema representado na Figura 11.

Em cada modelo, foram utilizados diferentes tipos de ligações entre os membros da treliça. Para dois dos modelos foram utilizadas ligações parafusadas rígidas e semi-rígidas, e para o terceiro foram utilizadas ligações soldadas. Para a realização do experimento, foi replicado a falha em cada modelo de 3 membros

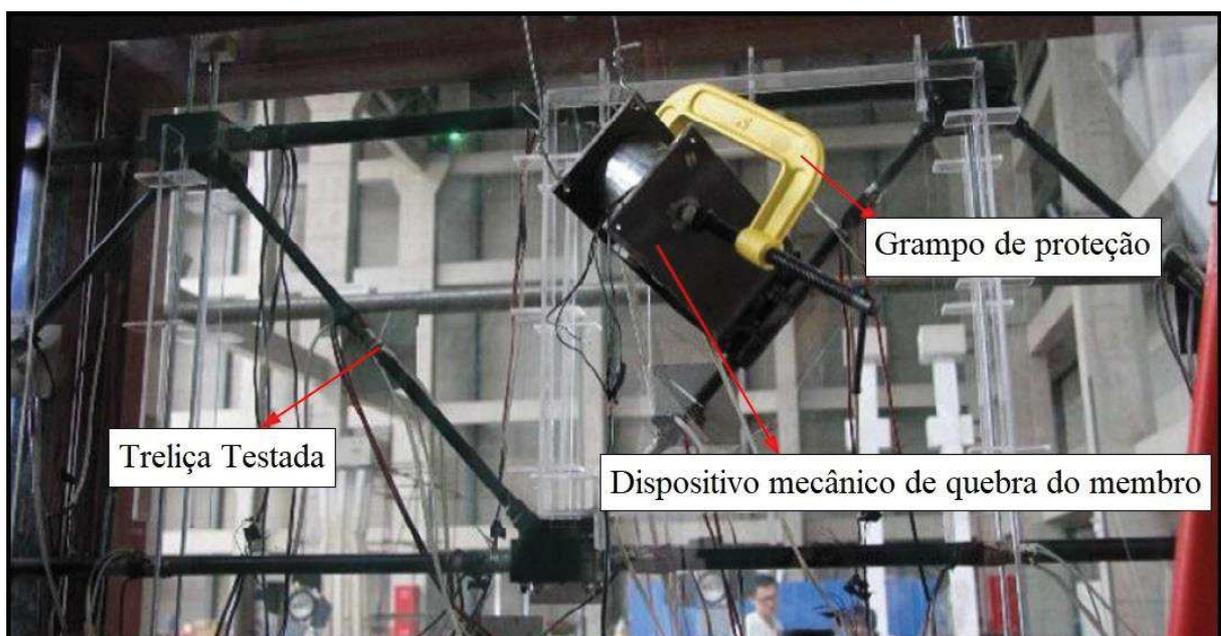
Figura 12 - Dispositivo mecânico utilizado no experimento.

Para replicar a falha inicial nos membros propostos os autores lançaram mão de um dispositivo mecânico. Para utilizar esse dispositivo, o elemento escolhido é deliberadamente cortado, e o corte é reparado com esse dispositivo, podendo-se considerar intacto o elemento estrutural, até o momento em que o dispositivo é retirado, simulando uma falha súbita. A treliça com esse dispositivo é apresentada na Figura 12.

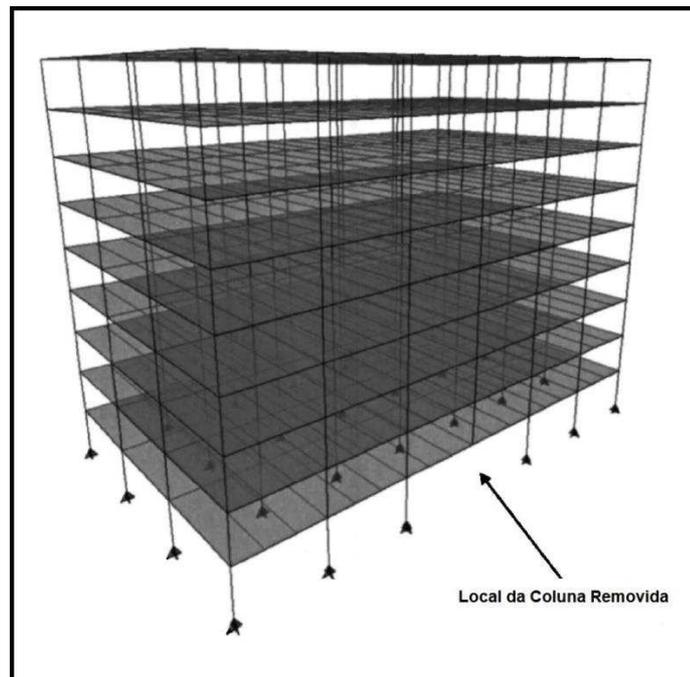
Figura 13 - Modelo 3D do edifício e cenário de perda de elemento estrutural.

Marjanishvili e Agnew (2006) realizaram a comparação de quatro métodos de análise de colapso progressivo, utilizando como modelo um edifício de 9 andares, com estrutura de aço. Para isso, utilizaram análises com incrementos em seu grau de complexidade: linear estática, não-linear estática, linear dinâmica e não-linear dinâmica. Tratando-se de uma análise numérica de alta complexidade, usaram como ferramenta o *software* comercial SAP2000 (CSI, 2002). Segundo os autores, de acordo com a GSA, é necessário que sejam analisados vários cenários de perdas de elementos estruturais, porém, é requerido apenas a remoção de um elemento por vez. Sendo assim, o experimento se deu de modo que não foi considerada a causa da perda do membro estrutural, o único fato relevante ao estudo foi o de que o elemento se torna incapaz de suportar a carga destinada a ele. O modelo adotado pelos autores, assim como o cenário de perda do elemento estrutural é apresentado na Figura 13.

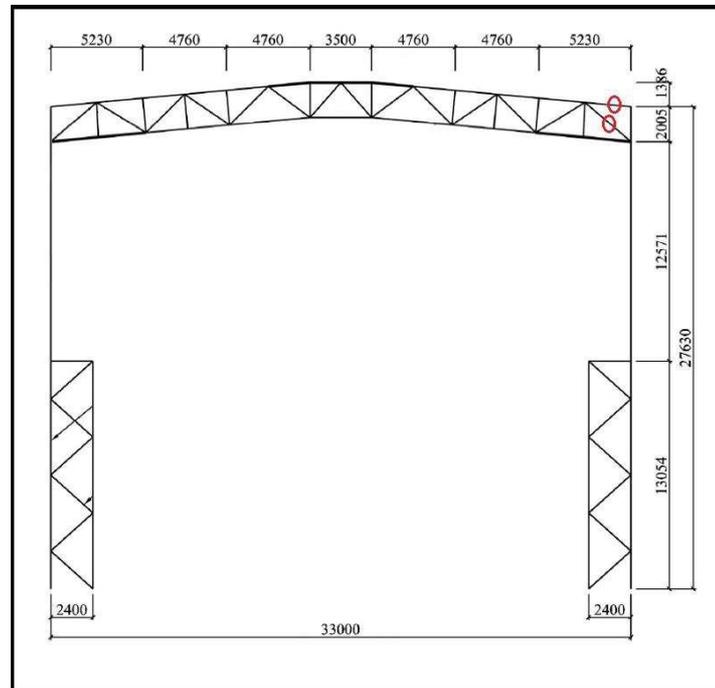
Figura 14 - Estrutura modelada com os membros removidos demarcados.

Jiang e Chen (2012) realizaram um estudo sobre a análise do colapso progressivo e avaliação de segurança para uma treliça de aço, utilizada na estrutura de uma cobertura, conforme ilustra a Figura 14. Além disso, os autores testaram

também a robustez das estruturas de treliça, e realizaram uma comparação da forma não-linear estática e dinâmica.

Como metodologia, foi considerado que um ou dois membros da estrutura rompem devido a algum acidente. A estrutura sofreu então um processo dinâmico devido a mudança repentina do caminho de transferência de carga. Além disso, os autores assumiram que como a treliça em estudo tratava-se de uma estrutura plana, os contatos e impactos de massas não causaram influência direta na estrutura.

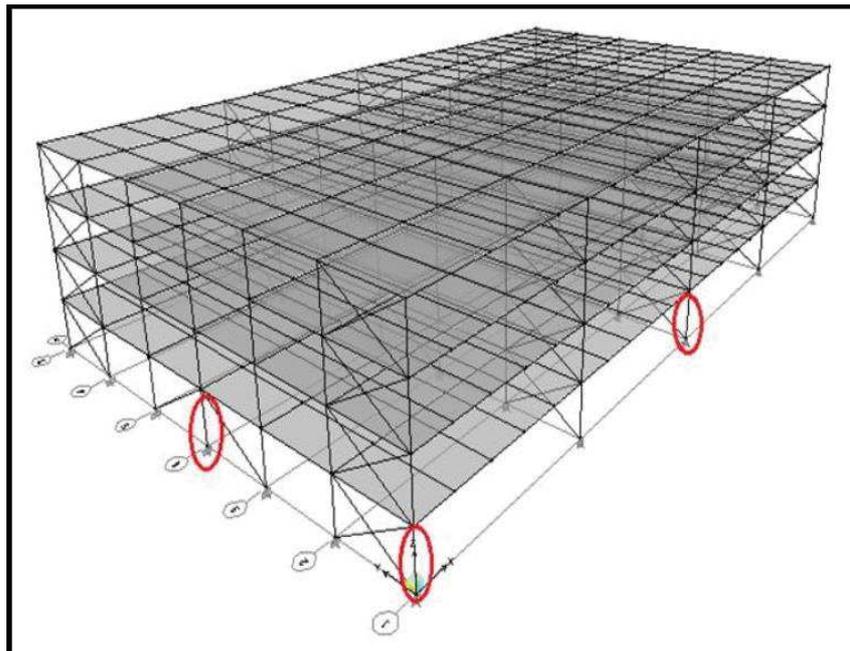
Figura 15 - Modelo computacional do estudo com as colunas a serem removidas.

Para a metodologia, o autor considerou dois edifícios de mesmas dimensões, apresentado na Figura 15, sendo o primeiro construído a partir de vigas I e o segundo constituído de vigas treliçadas. Na análise computacional, o autor lançou mão de um modelo 3D do problema, utilizando o *software* comercial ETABS, e tanto para as vigas I e vigas treliçadas, considerou as vigas cobrindo três vãos diferentes (9 m, 12 m e 15 m). Além disso, o autor considerou 3 casos de falha em colunas para a análise do desenvolvimento do colapso, ou seja, foram removidas 3 colunas, uma por vez, para a realização da análise.

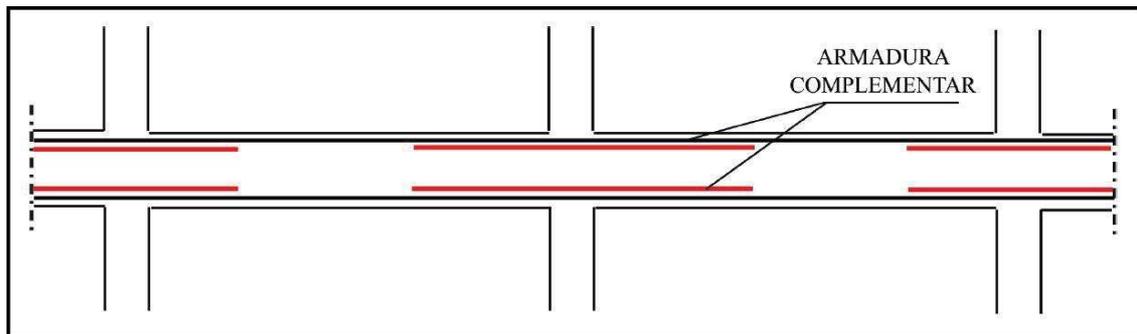
Figura 16 - Armadura complementar de proteção contra o colapso progressivo.

Para a estrutura analisada o autor utilizou um edifício de 12 pavimentos, 36 metros de altura e pé direito de 3 m, com toda a sua estrutura de concreto armado. Longo utilizou também armaduras complementares nas ligações entre vigas e pilares, de modo que fosse aumentado o grau de continuidade da estrutura, conforme a Figura 16.

A partir da realização de seu estudo, o autor concluiu que, utilizando o Método dos Caminhos Alternativos de Carga, e os critérios de avaliação do RDC foi constatado que é possível atenuar os efeitos do colapso progressivo se armaduras de proteção forem colocadas em baixo e em cima dos apoios das vigas. Longo (2013) conclui seu trabalho dizendo que, apesar do baixo risco da ocorrência de colapso progressivo e o aumento do custo com a implantação das armaduras de proteção, é importante que a estrutura seja projetada para preservar vidas no caso da ocorrência de um colapso.

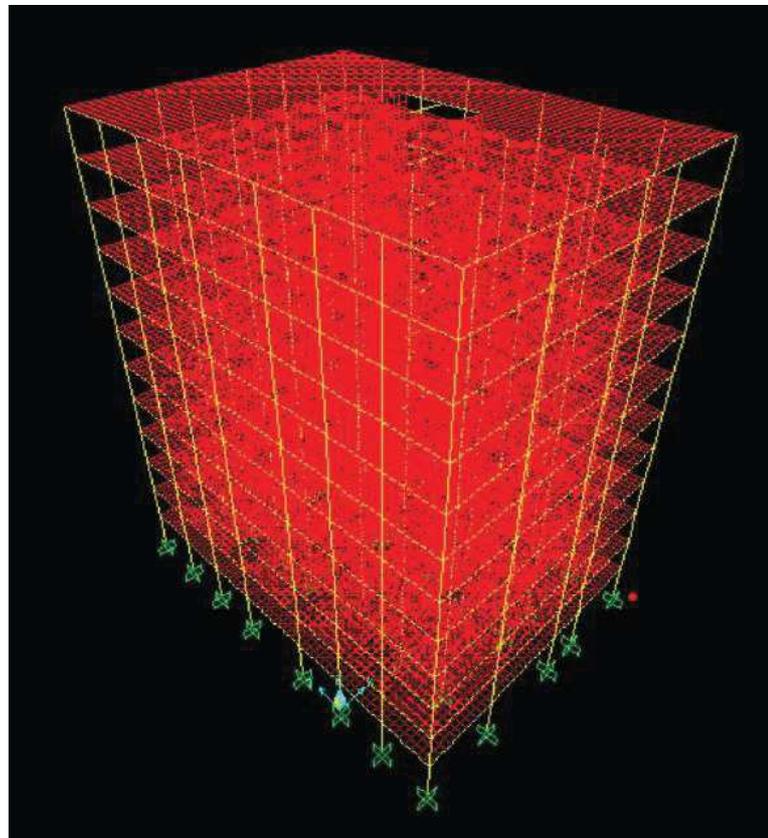
Figura 17 - Modelagem tridimensional da estrutura.

A estrutura estudada, apresentada na Figura 17, foi modelada e analisada no *software* SAP2000 (CSI, 2009), e conforme recomendações da GSA o autor analisou a estrutura sem danos, e após, com danos em diferentes pilares da estrutura. Com isso, foi possível a realização da avaliação de RDC (Relação Demanda-Capacidade), também recomendada pela GSA para a avaliação dos efeitos de colapso progressivo.

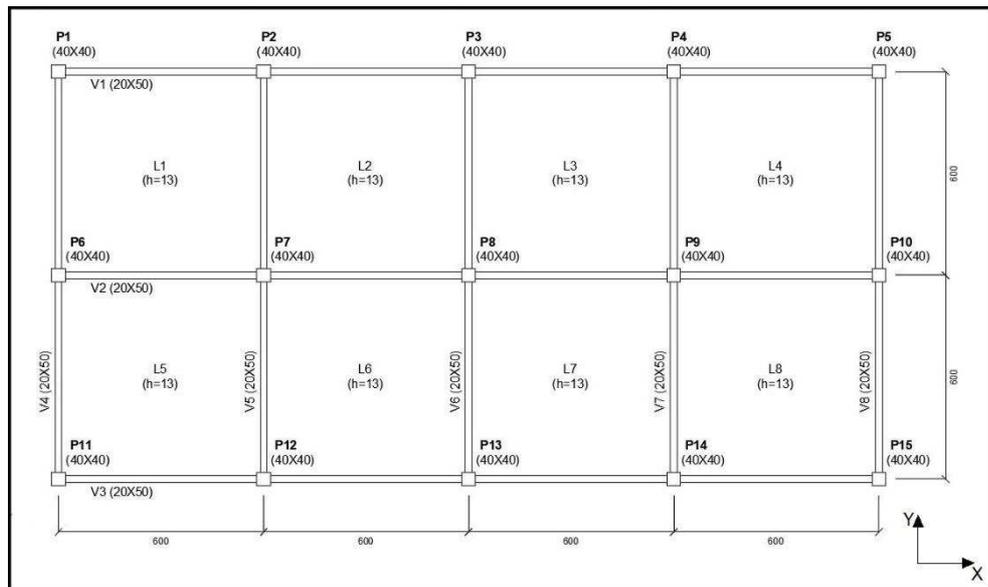
Figura 18 - Malha de terças e treliças – unidades em cm.

A Figura 18 apresenta as dimensões das lajes, vigas e pilares e a Figura 19 ilustra o corte esquemático do edifício. Como as fundações da estrutura não fazem parte dos objetivos deste estudo, consideraram-se os pilares do pavimento térreo como apoiados em sua base, assumindo que não houvesse recalques.

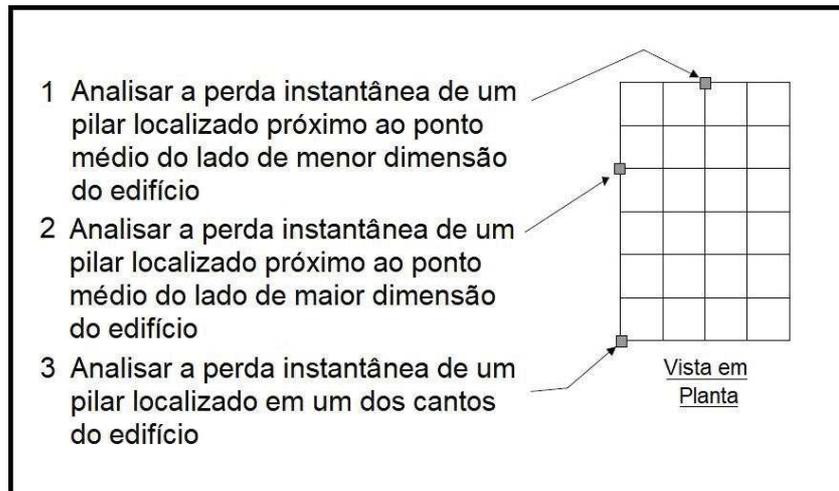
Figura 20 – Análises para edifícios típicos sem garagem ou pavimento térreo aberto ao público.

Para estruturas típicas a norma americana cita 4 análises diferentes para o edifício em estudo. A Figura 20 apresenta as situações a serem consideradas caso a edificação não possua garagem ou pavimento térreo aberto ao público.

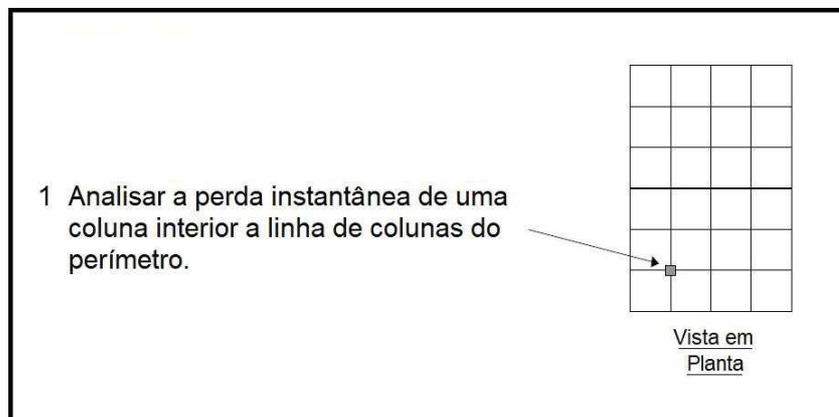
Figura 21 – Análise a ser considerada para edifícios típicos com garagem ou pavimento térreo aberto ao público.

No entanto, se houver garagem ou pavimento térreo aberto ao público, além das situações expostas na Figura 20, a GSA ainda recomenda a análise da remoção de um pilar interior, conforme a Figura 21.

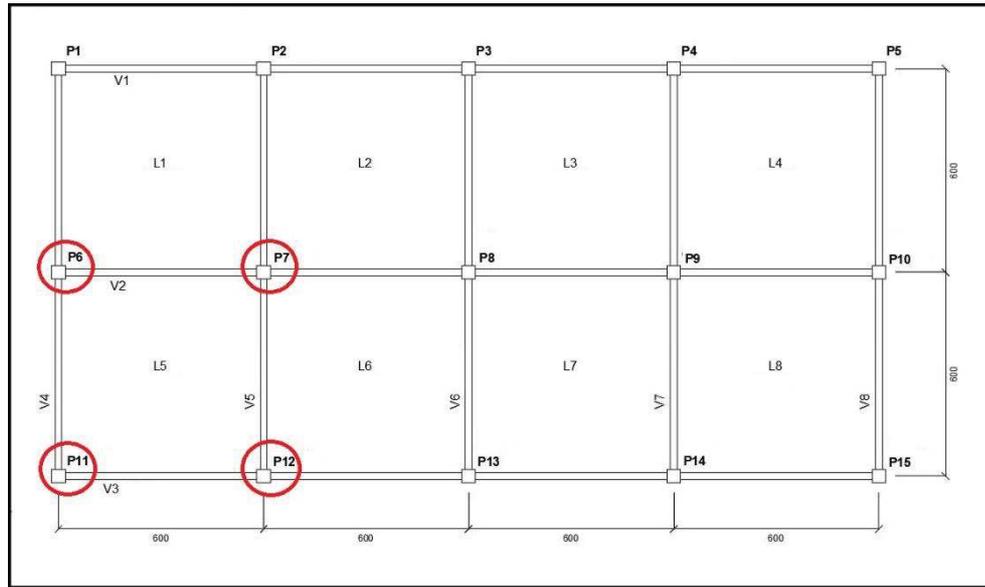
Figura 22 – Pilares do 1º pavimento a serem removidos para análise de colapso progressivo.

Assim, para a realização deste trabalho, seguiu-se todas as recomendações da GSA, considerando para a edificação em estudo a existência de garagem térrea. Removeu-se então, para análise, os pilares P6, P11 e P12 do 1º pavimento, para o perímetro da edificação e, na parte interior, o pilar P7 também do 1º pavimento, conforme indicado na Figura 22.

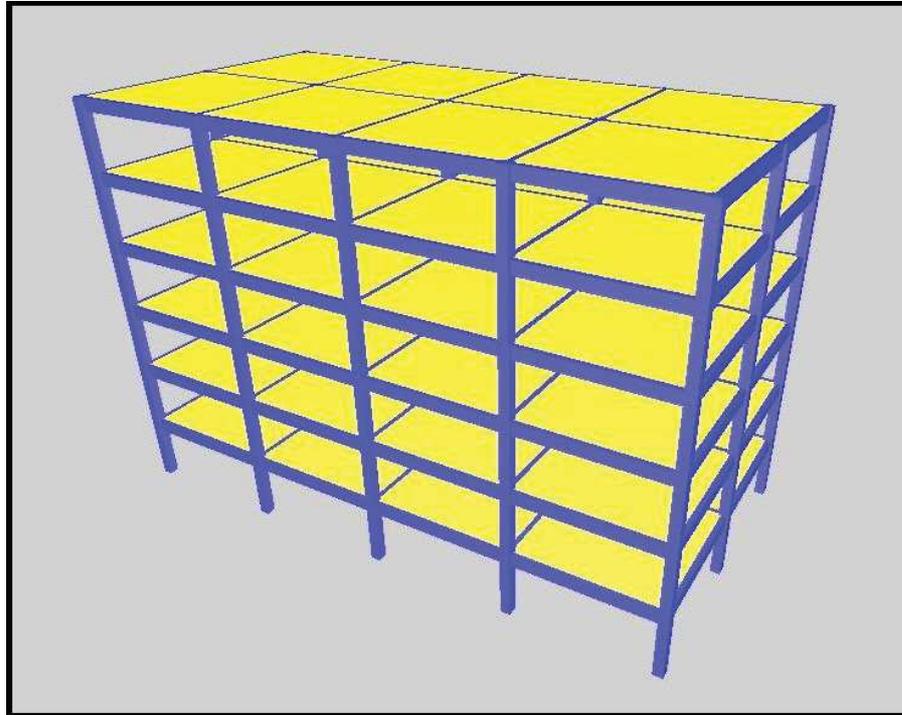
Para a modelagem do edifício no software Eberick, foi necessário indicar o número de pavimentos da estrutura e seus respectivos níveis. Foram locados os elementos estruturais e informados suas seções e seus materiais. Além disso, o programa requer a informação sobre quais serão as combinações a serem utilizadas na análise, que neste caso, seguiu o exposto no Item 3.3.1. A Figura 23 demonstra o modelo de Pórtico 3D para o edifício analisado.

Figura 23 - Modelo computacional desenvolvido no Eberick V9.

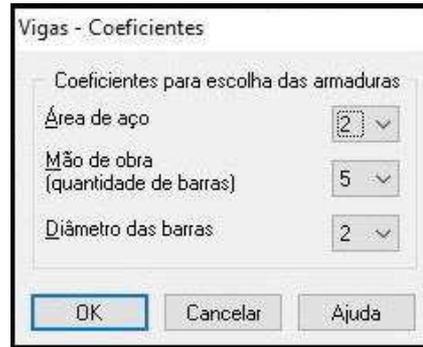
O Eberick V9 possui a opção de apresentar o detalhamento da viga afim de otimizar a execução, utilizando para isso 3 coeficientes no dimensionamento de vigas, conforme apresenta a Figura 24.

Figura 24 - Coeficientes para otimização do detalhamento do Eberick V9.

Os coeficientes variam de 1 a 6, sendo 1 para a menor consideração e 6 para a maior. Nesse caso, utilizou-se como coeficiente de maior consideração o coeficiente “Mão de obra”, que prioriza a praticidade da execução da viga em obra, padronizando as bitolas das armaduras, assim como seus respectivos comprimentos. A Figura 25 (a) e (b) exemplifica uma das vigas da estrutura antes e depois do processo de otimização, respectivamente.

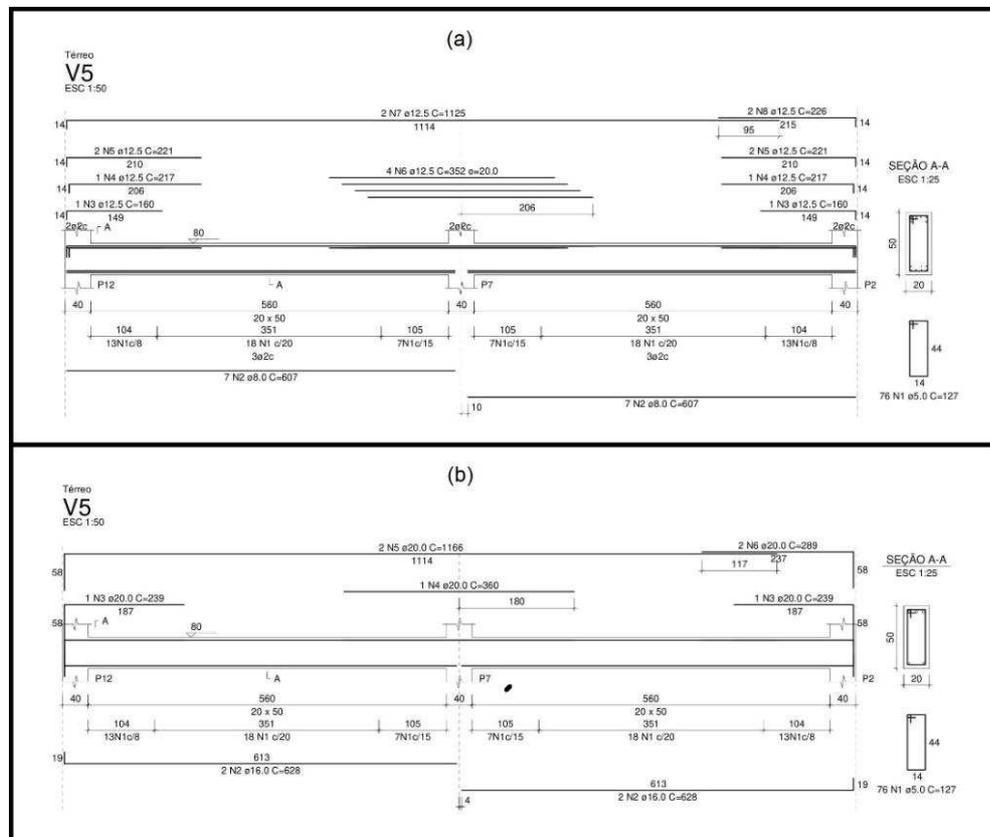
Figura 25 – Exemplificação de uma viga antes e depois da otimização do detalhamento no Eberick V9.

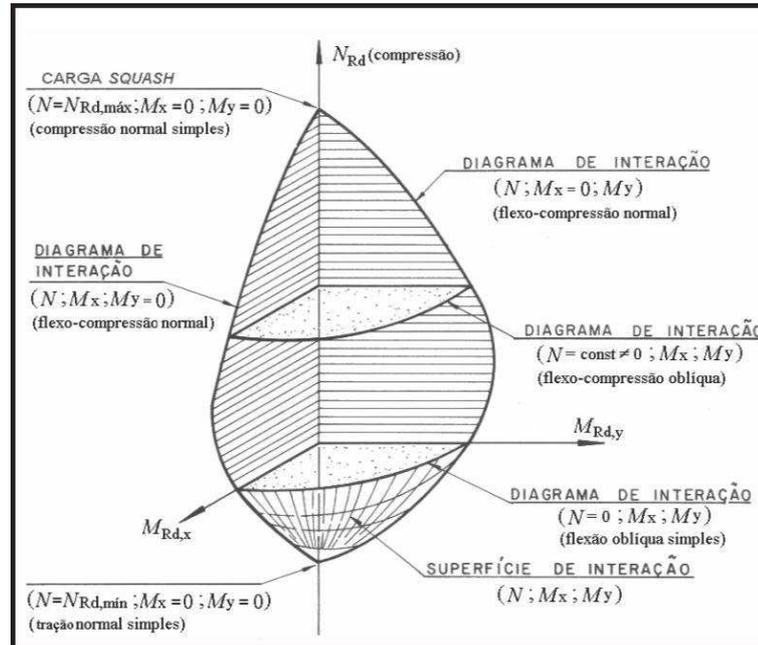
Segundo Smaniotto (2005) a capacidade de carga de um pilar depende da interação dos esforços N_{rd} , $M_{rd,x}$ e $M_{rd,y}$, em que para diferentes valores de N_{rd} obtém-se uma superfície de interação que, para pilares retangulares com armadura simétrica, pode ser apresentada de forma genérica conforme a Figura 26.

Figura 26 – Esquema da interação dos esforços axiais e fletores em um pilar retangular com armadura simétrica.

Nota-se, pelo diagrama de interação, uma região em que é possível verificar que uma menor carga de compressão resulta em uma menor resistência aos esforços de flexão. Percebe-se, então, que a capacidade de carga de um pilar é uma relação entre os esforços axiais e dos momentos fletores atuantes.

Conforme exposto no Item 3.5.2.1, a explicação para a área de aço ter sido superior em alguns dos pilares da cobertura, quando comparado aos demais pavimentos, pode ser atribuída à redução do esforço normal que ocorre nesses elementos de modo a reduzir a resistência à flexão, conforme verifica-se na Figura 26, e também devido à alta solitação de momentos fletores dos pilares deste pavimento, conforme verifica-se no Apêndice A.

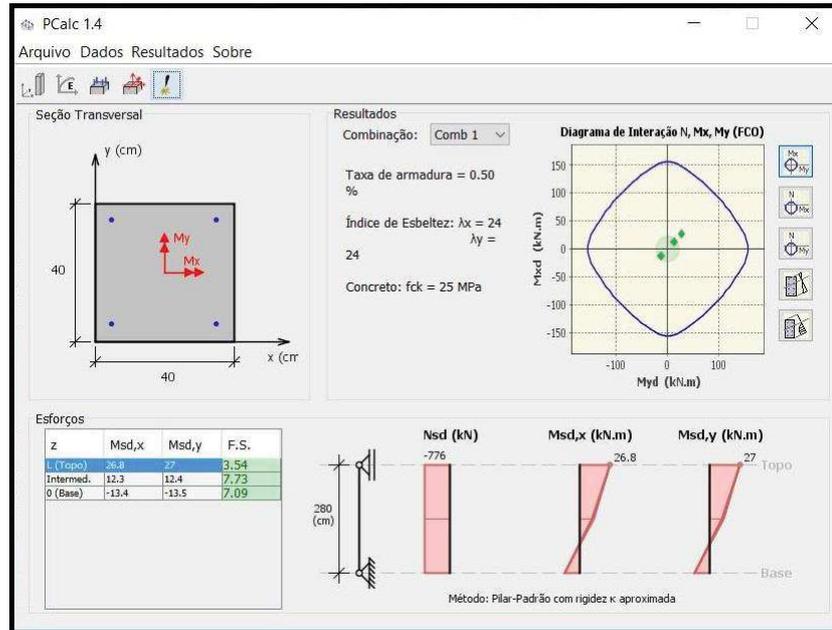
Com isso, o programa fornece gráficos de tensão-deformação e diagramas de interação de forças normais com esforços de flexão nas direções X e Y, além de fornecer o valor de Fator de Segurança referente as regiões do pilar (topo, intermediária, base), conforme apresenta a Figura 27.

Figura 27 – Interface do *software* PCalc 1.4 após a verificação de um pilar.

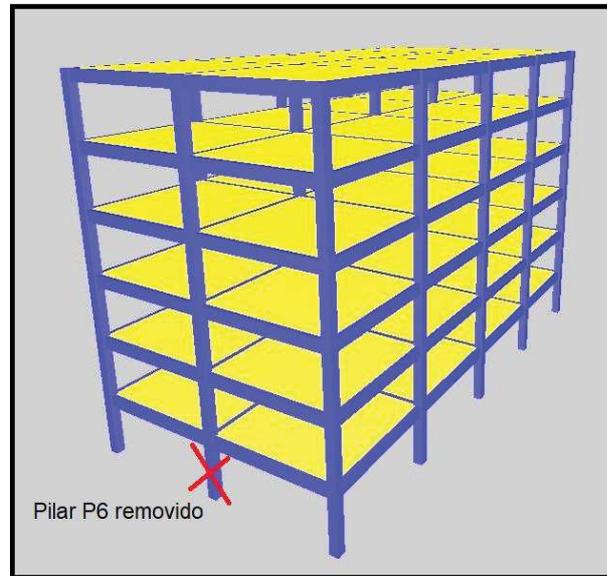
Nessa análise retirou-se o pilar P6, que corresponde a um pilar lateral do lado de menor dimensão do edifício. A Figura 28 apresenta o modelo do pórtico 3D indicando o pilar referido.

Figura 28 – Pilar removido para a análise do Caso 1.

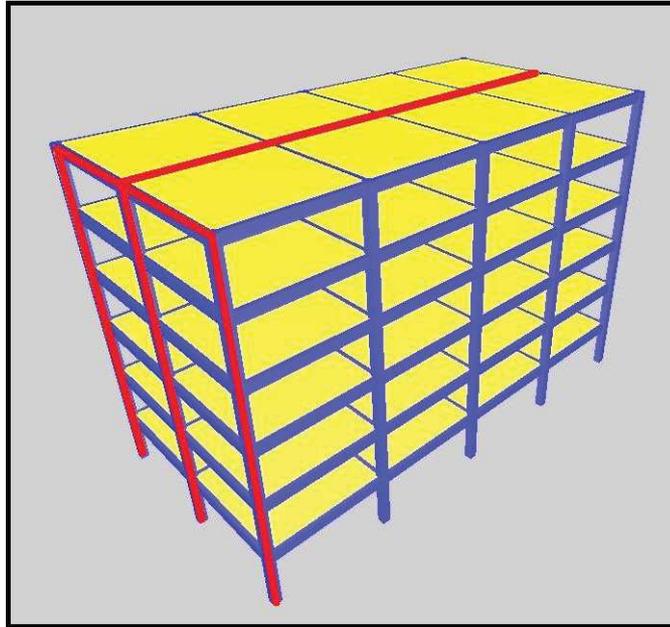
Após a análise dos valores de RDC, notou-se que os principais elementos a absorver os esforços após a retirada do pilar estavam distribuídos em dois planos adjacentes ao pilar removido, conforme destacados na Figura 29.

Figura 29 – Planos mais afetados na estrutura para a remoção do pilar P6.

Conhecendo os elementos críticos após a retirada do pilar P6, percebeu-se que a falha por flexão foi a que provocou a maior ocorrência de elementos que não atingiram ao critério da GSA. A partir das Figuras 31 e 32 verificam-se os diagramas dos esforços fletores nos dois planos de elementos apresentados na Figura 29, assim como os respectivos valores de RDC, definidos nas Tabelas 5 e 6.

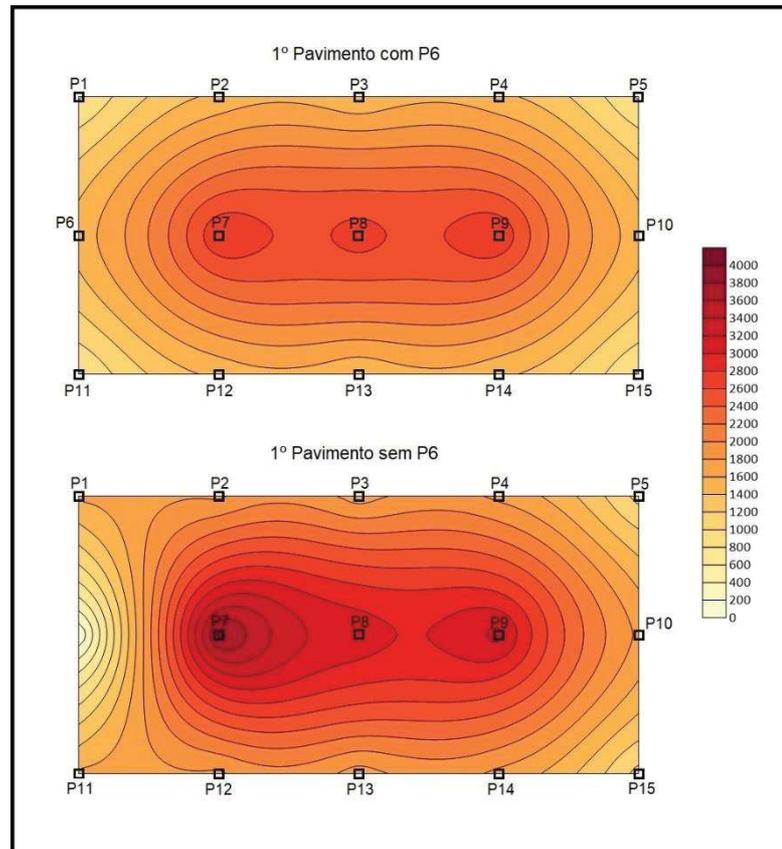
A partir dos dados obtidos para as solicitações nos pilares, realizou-se uma análise de redistribuição das cargas nos pavimentos do edifício utilizando o *software* Surfer que gerou um mapa de cargas axiais, possibilitando observar como se distribuíam as solicitações antes da remoção do pilar, conforme a tabela apresentada no Apêndice A, e como se deu a redistribuição após a remoção, segundo o Apêndice C. A Figura 30 apresenta a comparação entre os mapas gerados para o edifício completo e após a perda do pilar P6, no 1º pavimento.

Figura 30 – Mapa de distribuição de esforços axiais no 1º pavimento para o Caso 1.

A partir de Figura 30, e dos resultados apresentados na Tabela 7, foi possível perceber que a redistribuição dos esforços na estrutura analisada não ocorreu de maneira eficiente, verificando-se uma alta concentração dos esforços principalmente nos pilares P1, P7 e P11, além de que as vigas dimensionadas não são suficientes para atender as solicitações geradas pela remoção do pilar P6.

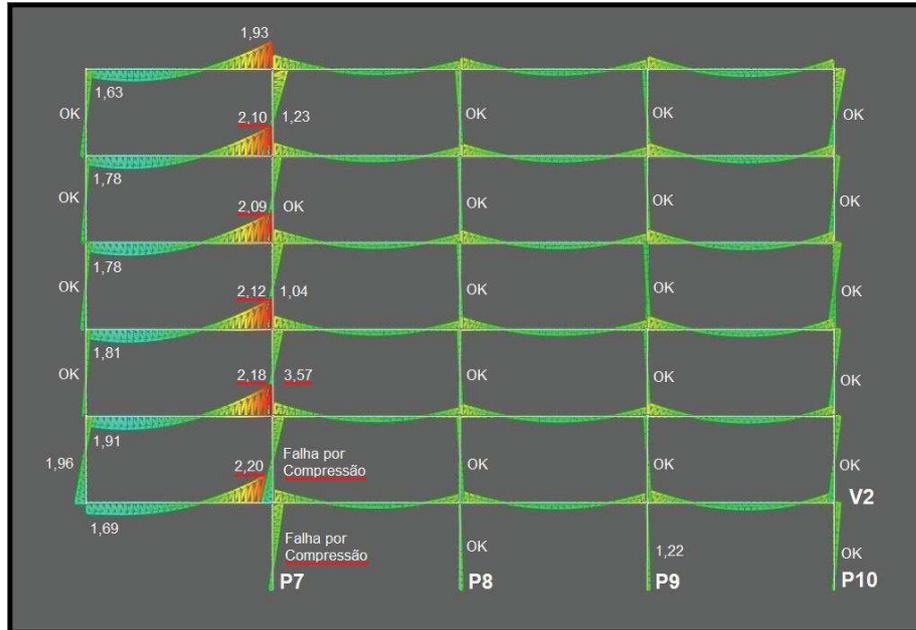
Figura 31 – Diagrama de momentos e valores de RDC para os elementos mais afetados pela remoção de P6 no plano em X.

Os valores de RDC, expostos nas Figuras 31 e 32, que ultrapassaram os limites estabelecidos pela GSA estão sublinhados em vermelho. Nas Figuras, acima os diagramas observados representam os esforços fletores. Aqueles que continham momentos negativos críticos tiveram coloração que tendeu ao vermelho, já nos momentos positivos a coloração tendeu ao azul. As regiões que não possuíam carga crítica de flexão estão representadas pela cor verde.

É possível perceber, a partir das Figuras 31 e 32, que no caso da retirada do pilar P6, há uma grande absorção dos esforços pelos elementos que estão diretamente ligados a ele, como o pilar P7 e as vigas V2 e V4. Na viga V2 do pavimento térreo, o trecho que antes era apoiado nos pilares P6 e P7, tornou-se um trecho de viga de transição, em que V2 apoia-se em V4 suportando os pilares P6 dos pavimentos superiores. Notou-se ainda, a inversão dos esforços na extremidade do trecho, porém não foi suficiente para atingir o limite do critério da GSA, ao contrário do apoio em P7, que momento negativo atingiu o valor limite de RDC em todos os pavimentos exceto no pavimento de cobertura.

O maior problema em relação aos pilares ocorreu nos pilares P7 nos 3 primeiros pavimentos e para os pilares P1 e P11 no pavimento de cobertura. A partir da Figura 31, nota-se que o pilar P7 é o pilar mais prejudicado com a remoção de P6, devido esse apresentar alto risco de colapso nos 3 primeiros pavimentos. Entretanto, observa-se pela Tabela 7 que o maior incremento de carga axial ocorreu nos pilares P1 e P11. De acordo com a GSA, o motivo pelo qual esses pilares apresentam risco de colapso, apenas na cobertura, é devido ao fato de que suas solicitações, prévias a retirada de P6, não estavam próximas a sua carga última, ao contrário do pilar P7, que já apresentava uma alta carga de compressão. A situação

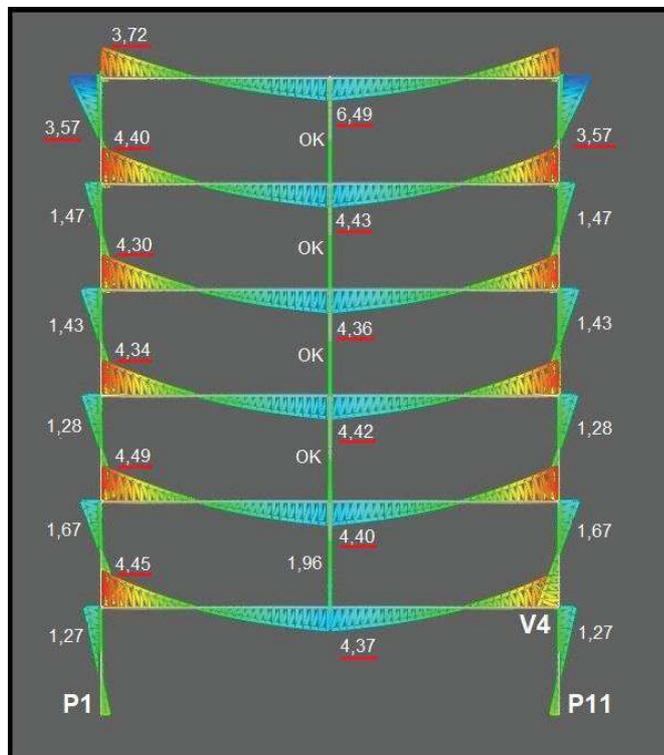
Figura 32 - Diagrama de momentos e valores de RDC para os elementos mais afetados pela remoção de P6 no plano em X.

O pilar P6 do 1º pavimento ultrapassa o ELU, conforme visto na Figura 32, devido ao alívio de carga que é gerado quando é removido o pilar do pavimento inferior. Após verificações no PCalc, encontrou-se que, com os mesmos momentos solicitantes, o pilar não atingiria o ELU caso estivesse sujeito à uma carga axial de aproximadamente 550 kN. Entretanto, apesar de atingir o ELU, o elemento não apresenta riscos de colapso progressivo segundo o critério RDC da GSA.

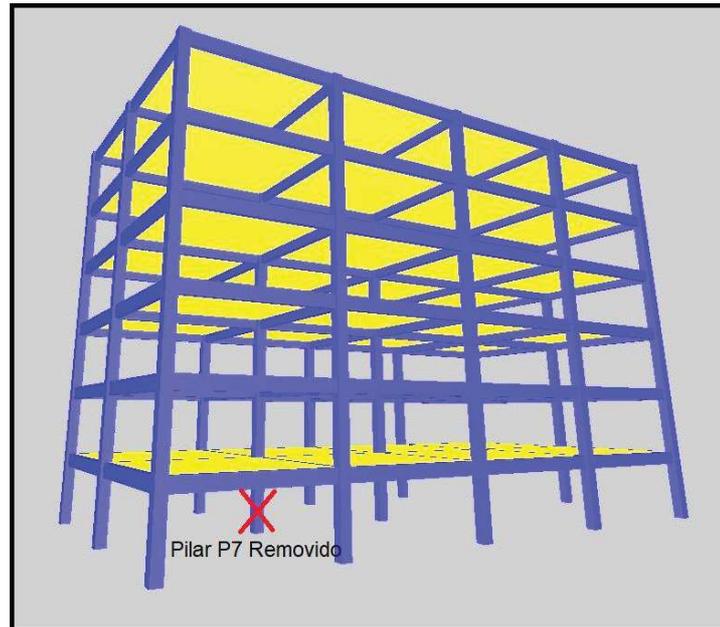
Nessa análise foi retirado o pilar P7, um pilar interno ao perímetro de pilares do edifício. Sua remoção é indicada pela GSA quando há garagem ou pavimento térreo aberto ao público. Como o edifício em estudo trata-se de um modelo didático, optou-se por realizar esta verificação de modo a cobrir todos os casos sugeridos pela norma. A Figura 33 apresenta o modelo com o pilar retirado na análise indicado.

Figura 33 - Pilar removido para a análise do Caso 2.

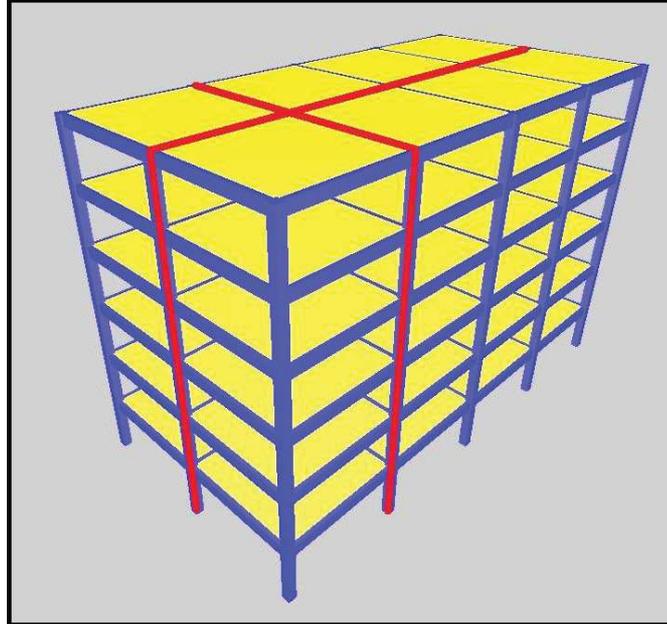
A partir dos dados apresentados para os valores de RDC, é possível, novamente, observar que os elementos mais atingidos pela retirada do P7 concentram-se nos dois elementos que cruzam o pilar. A Figura 34 ilustra a estrutura

Figura 34 - Planos mais afetados na estrutura para a remoção do pilar P7.
