**ANÁLISE DE COLAPSO PROGRESSIVO PARA UM EDIFÍCIO COM
ESTRUTURA DE CONCRETO ARMADO**

TRABALHO DE CONCLUSÃO DE CURSO

Trabalho de Conclusão de Curso apresentado
como requisito parcial à obtenção do título de
Bacharel, do curso de Engenharia Civil, da
Universidade Tecnológica Federal do Paraná.

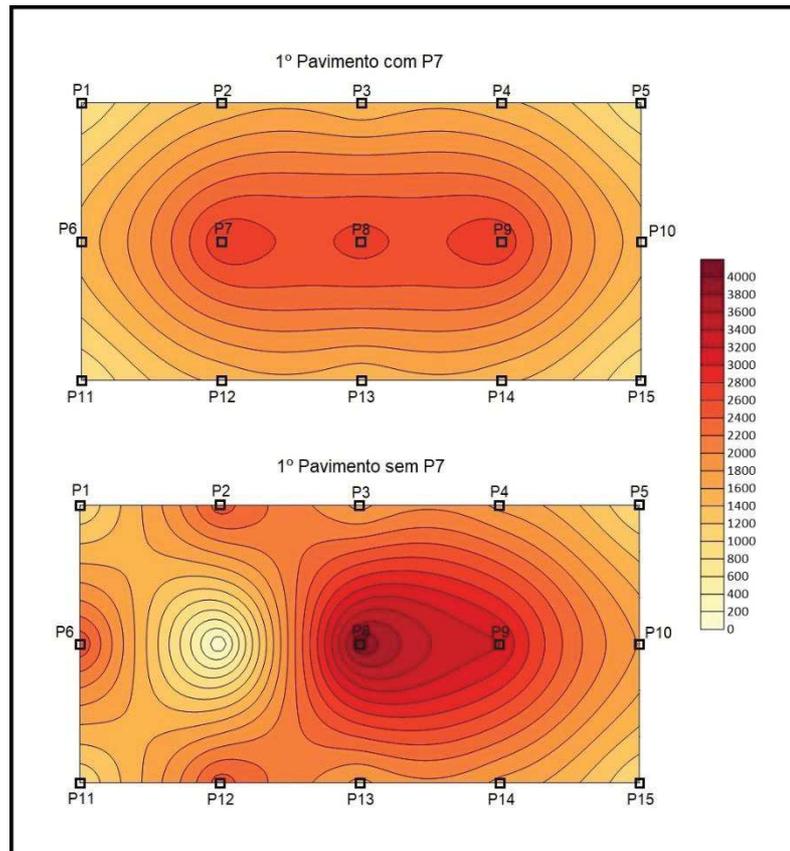
De maneira similar, os valores de cargas verticais antes e após a remoção do pilar referido também foram utilizados afim de avaliar a redistribuição desses esforços, a partir do *software* Surfer, conforme a Figura 35.

Figura 35 - Mapa de distribuição de esforços axiais no 1º pavimento para o Caso 2.

Sendo assim, é clara a análise de que, para esse caso, a estrutura sofre um alto risco de ocorrência de um colapso progressivo, visto que todas as vigas inseridas nas regiões críticas da estrutura apresentaram $RDC > 2,0$ e os 4 pilares ligados ao P7 foram responsáveis por receber a maior parte do carregamento proveniente desse pilar, conforme analisado na Tabela 10 e observado na Figura 35, de modo a apresentar alto risco de propagar a falha.

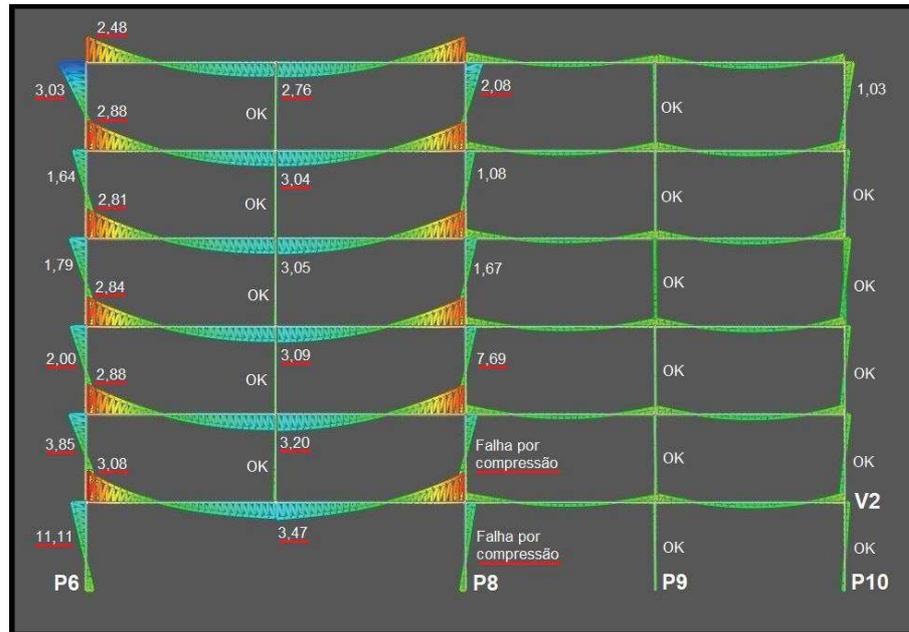
As Figuras 36 e 37 demonstram os diagramas de esforços de flexão atuantes nas linhas de pilares e vigas que receberam incremento significativo de carga após a remoção do pilar P7, além de informar os valores de RDC, para cada elemento, conforme exposto nas Tabelas 8 e 9, sendo destacados os que ultrapassaram o limite aceitável para a GSA.

Figura 36 - Diagrama de momentos e valores de RDC para os elementos mais afetados pela remoção de P7 no plano em X.

Assim como a viga V4 do 1º pavimento no Caso 1, o apoio do pilar P7 deixa de existir, fazendo com que os 2 trechos de 6 metros se tornem um vão de 12 metros, ocasionando a inversão dos esforços de momentos negativos em positivos nas vigas V2 de todos os pavimentos, o que ultrapassa o valor limite de RDC. Além disso, o fato de o vão do trecho de V2 ter dobrado seu comprimento e suportar os pilares P7 dos pavimentos superiores, tendo se tornado uma viga de transição, fez com que ocorressem grandes esforços cortantes nos apoios de P6 e P8, motivo pelo qual o valor de RDC de força cortante na viga do pavimento térreo ultrapassar o aceitável. Essa situação se repetiu na viga V5.

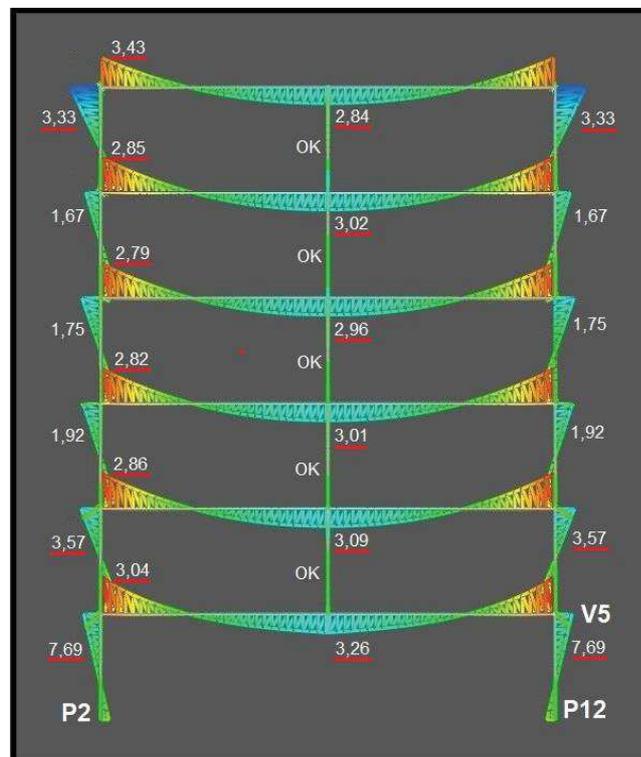
Figura 37 - Diagrama de momentos e valores de RDC para os elementos mais afetados pela remoção de P7 no plano em Y.

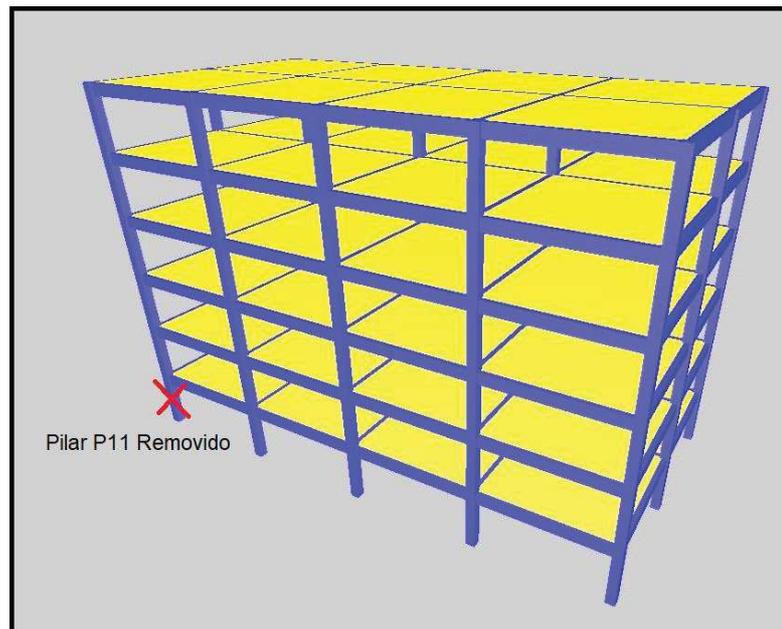
Nessa análise foi retirado o Pilar 11, um pilar de canto do edifício. Vale ressaltar que esse é o pilar com a menor área de influência. A Figura 38 apresenta o modelo com o pilar removido indicado.

Figura 38 - Pilar removido para a análise do Caso 3.

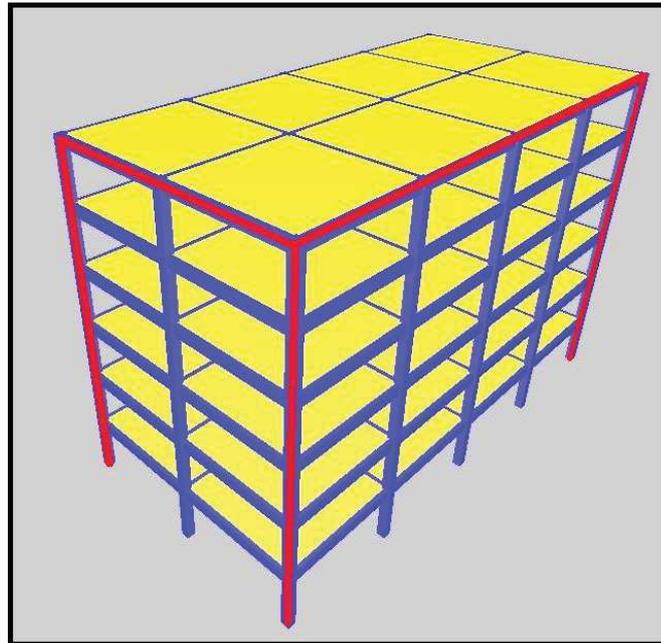
A partir dos dados apresentados para os valores de RDC, é possível, novamente, observar que os elementos mais afetados após a remoção do P11 encontram-se nos dois planos que cruzam o pilar. A Figura 39 ilustra a estrutura com esses planos destacados.

Figura 39 - Planos mais afetados na estrutura para a remoção do pilar P11.

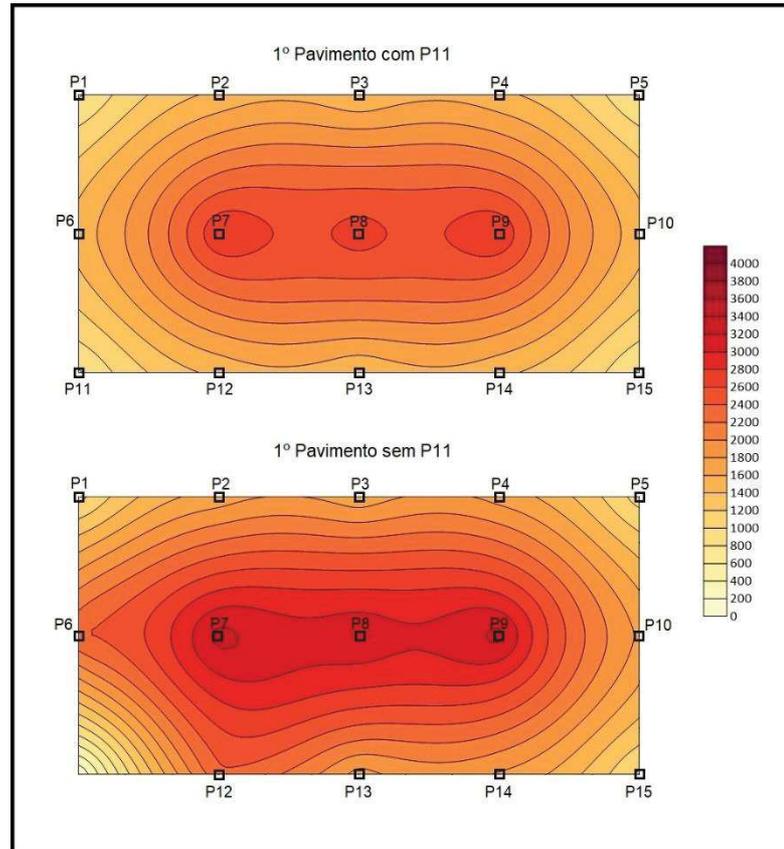
Com o auxílio do *software* Surfer, é possível visualizar os resultados para o 1º pavimento da Tabela 13, a partir de um mapa de distribuição, conforme a Figura 40.

Figura 40 - Mapa de distribuição de esforços axiais no 1º pavimento para o Caso 3.

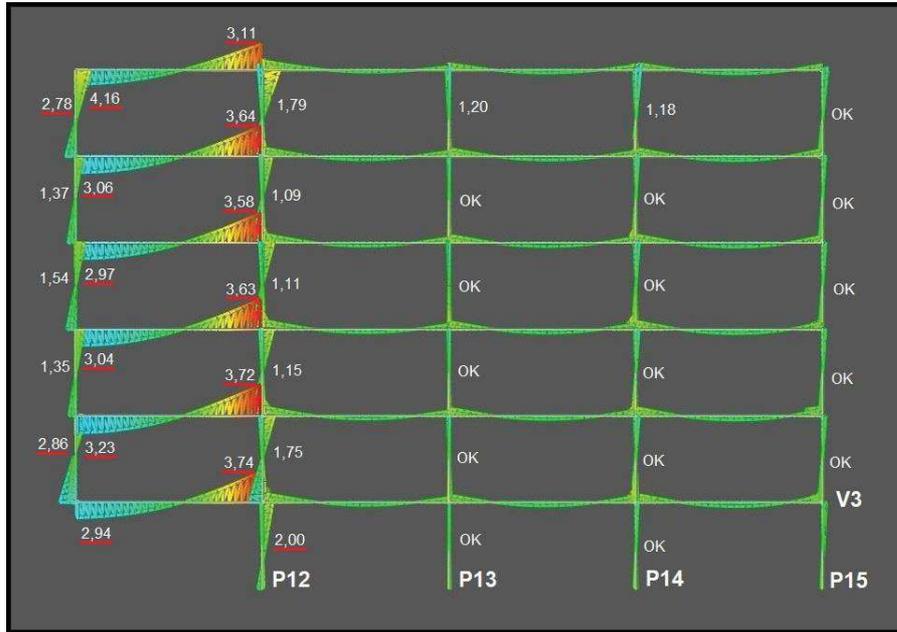
As Figuras 41 e 42 ilustram as situações de esforços de momento fletor atuantes nas vigas e pilares apresentados nas Tabelas 11 e 12, assim como seus respectivos valores de RDC, sendo destacados os valores acima do limite, de forma a ilustrar o que ocorre na remoção do referido pilar.

Figura 41 - Diagrama de momentos e valores de RDC para os elementos mais afetados pela remoção de P11 no plano em X.

De maneira semelhante, a viga V3 se comporta como a viga V2 no caso 2 em que, um de seus trechos de extremidade comporta-se como um trecho de viga de transição em que o ponto de encontro das vigas V3 e V4 é responsável por suportar os pilares P11 dos pavimentos superiores. Isso gerou um aumento significativo nos momentos neste trecho, além de ocasionar a inversão dos esforços no ponto onde se encontrava P11, conforme verifica-se na Figura 41. Os esforços cortantes desta viga apresentaram aumento, porém não foram suficientes para ultrapassar os limites de RDC.

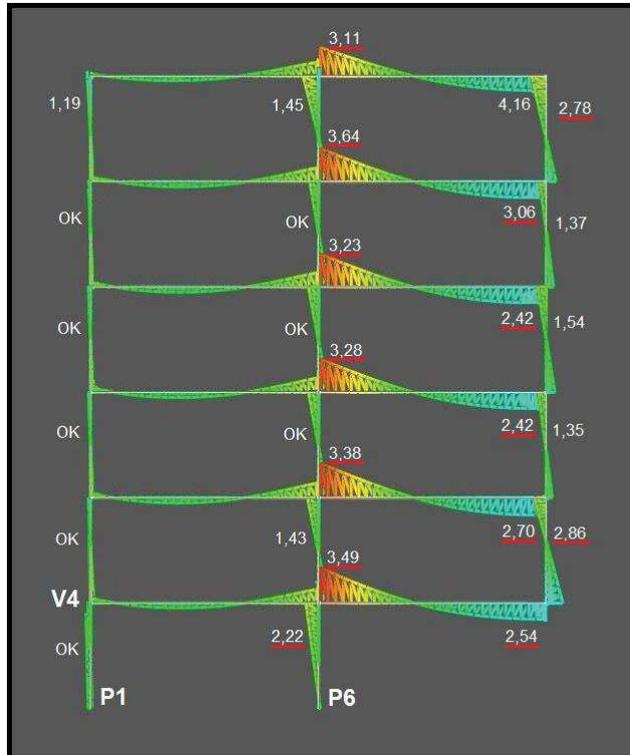
Figura 42 - Diagrama de momentos e valores de RDC para os elementos mais afetados pela remoção de P11 no plano em Y.

A situação de V4 após a remoção do pilar P11 foi semelhante ao que ocorreu na viga V3, em que foi eliminado o apoio de uma das extremidades da viga. Assim, V3 e V4 tornaram-se vigas de transição, sustentando a carga provinda dos pilares dos pavimentos superiores. Da mesma forma, ocorreu o aumento dos momentos solicitantes, havendo ainda a inversão dos esforços no local em que a viga se apoiava em P11. Conforme a Figura 42, nota-se que a viga ultrapassa o valor limite de RDC, tanto para os momentos fletores positivos quanto negativos em todos os pavimentos do edifício.

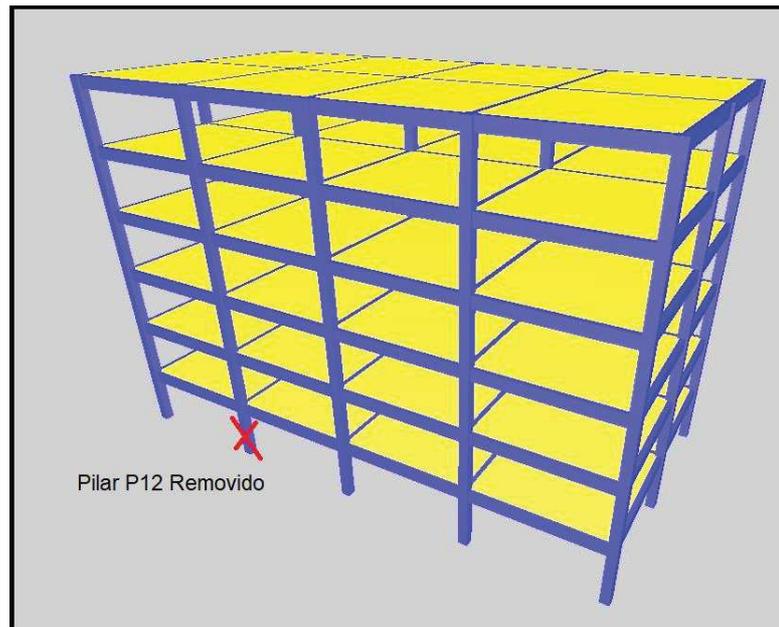
Nessa análise foi retirado o pilar 12 do edifício, um pilar lateral da maior dimensão do edifício. A Figura 43 apresenta o modelo com o referido pilar indicado.

Figura 43 - Pilar removido para a análise do Caso 4.

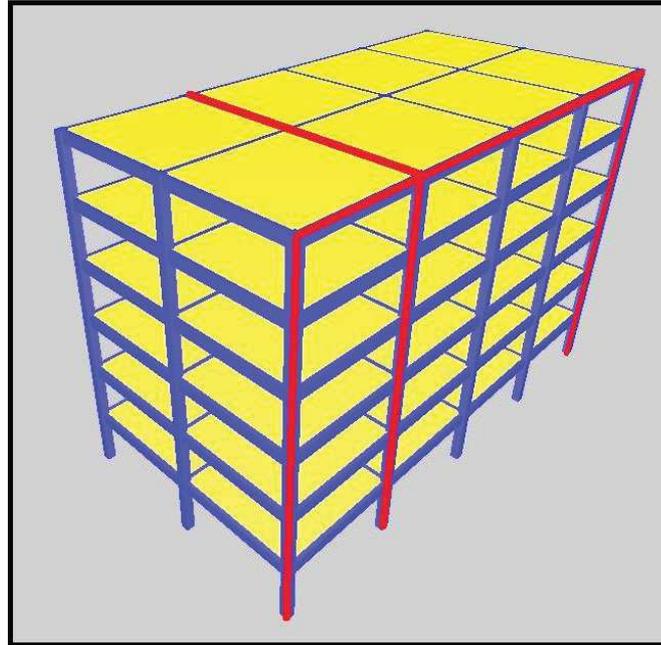
Após a análise dos valores de RDC, notou-se que os principais elementos a absorver os esforços após a retirada do pilar estão distribuídos nos dois planos adjacentes ao pilar removido (destacados em vermelho), conforme indica a Figura 44.

Figura 44 - Planos mais afetados na estrutura para a remoção do pilar P12.

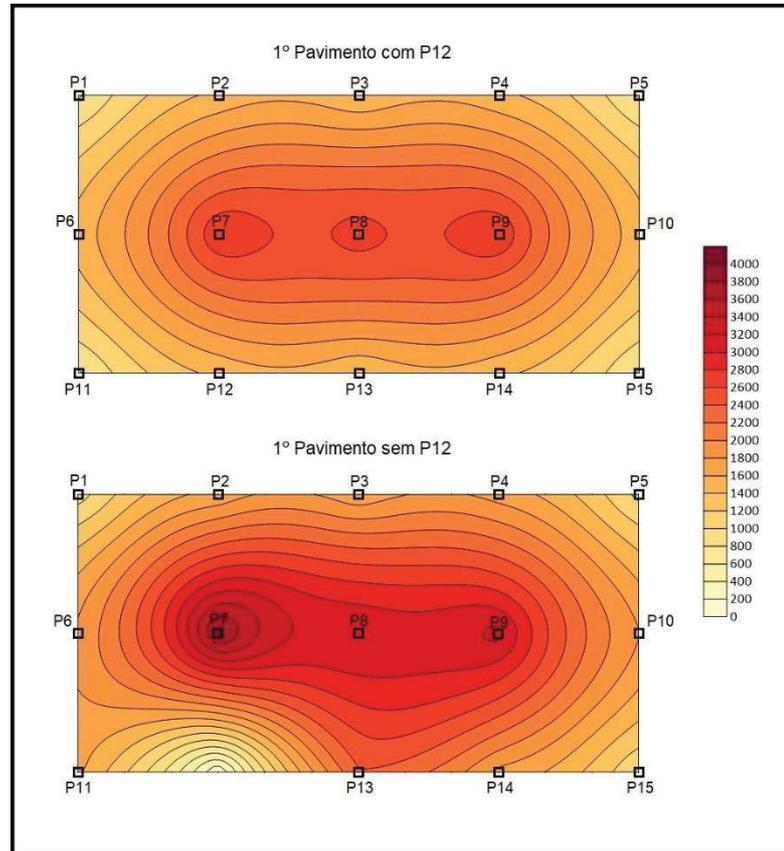
A partir dos Apêndices A e F também foi possível obter a distribuição dos esforços verticais antes da remoção de P12 e como se deu a redistribuição sem o pilar com o auxílio do *software* Surfer, dispostos na Figura 45.

Figura 45 - Mapa de distribuição de esforços axiais no 1º pavimento para o Caso 4.

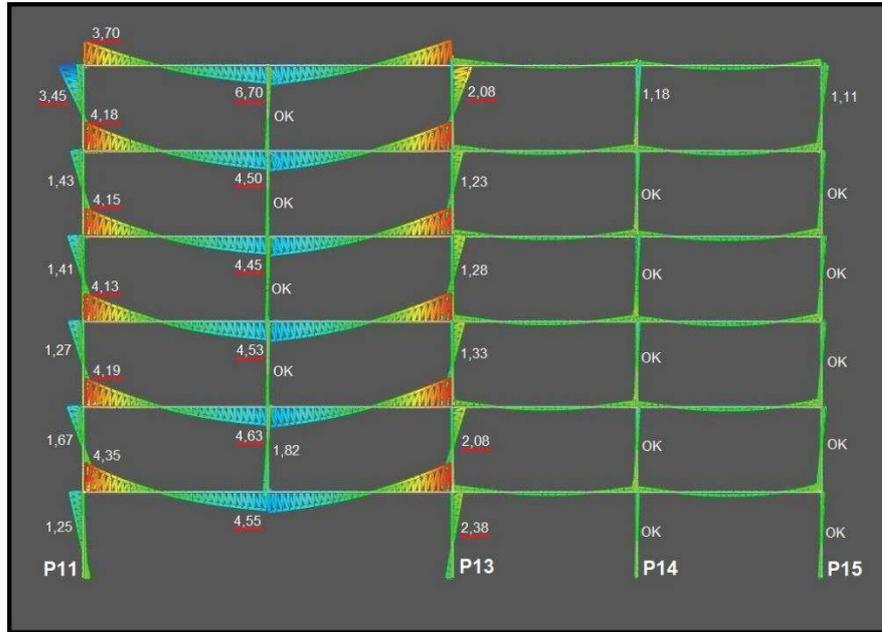
Figura 46 - Diagrama de momentos e valores de RDC para os elementos mais afetados pela remoção de P12 no plano em X.

As Figuras 46 e 47 demonstram os esforços de momentos fletores nas linhas de vigas e pilares mais solicitados neste caso, assim como os respectivos valores de RDC para cada elemento, estando destacados os valores que não atenderam ao critério, afim de que seja possível visualizar o efeito da remoção do pilar P12 na estrutura.

A partir da Figura 46, percebe-se uma situação semelhante ao que ocorreu na direção X do caso 2 em que ao ser retirado o pilar, unem-se 2 trechos da viga, dobrando o comprimento do vão, e a viga falha em atender o critério da GSA em todos os pavimentos. A diferença, neste caso, foi que os valores obtidos de RDC foram maiores, pois a viga V2 tratava-se de uma viga interna, dimensionada para maiores solicitações de momentos, e por isso apresentou menores valores para o critério, apesar de ainda não o ter atendido.

Com os resultados da Tabela 16, e como exposto nas Figuras 46 e 47, nota-se que as cargas verticais provenientes da remoção de P12 são absorvidas, em sua maior parte, pelos pilares P7, P11 e P13, mas principalmente pelo pilar P11. Contudo, devido sua baixa solicitação prévia à remoção do pilar, este elemento possuiu resistência suficiente para suportar esse incremento de carga vertical, juntamente com os esforços de flexão gerados, sem que excedesse $RDC = 2,0$.

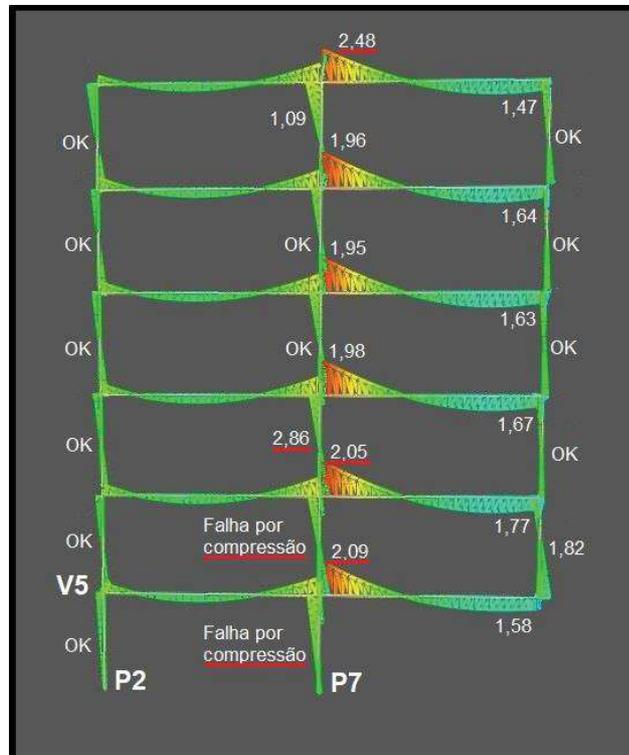
Figura 47 - Diagrama de momentos e valores de RDC para os elementos mais afetados pela remoção de P12 no plano em Y.

A viga V5, assim como a viga V2, é uma viga interna do edifício e, sendo assim, também possui maior área de aço para suportar momentos fletores, conforme é possível observar a partir da Figura 47, em que apenas as vigas dos 2 primeiros pavimentos não atenderam o critério RDC para os momentos negativos, demonstrando um certo nível de eficiência em relação à segurança contra o colapso progressivo, porém ainda não sendo satisfatório.
