**UNIVERSIDADE TECNOLÓGICA FEDERAL DO PARANÁ
DEPARTAMENTO ACADÊMICO DE CONSTRUÇÃO CIVIL
PROGRAMA DE PÓS GRADUAÇÃO EM ENGENHARIA CIVIL**

**METODIZAÇÃO DA ENGENHARIA DIAGNÓSTICA PARA A
PROFILAXIA DE MANIFESTAÇÕES PATOLÓGICAS: ESTUDO EM
HABITAÇÕES SOCIAIS**

DISSERTAÇÃO DE MESTRADO

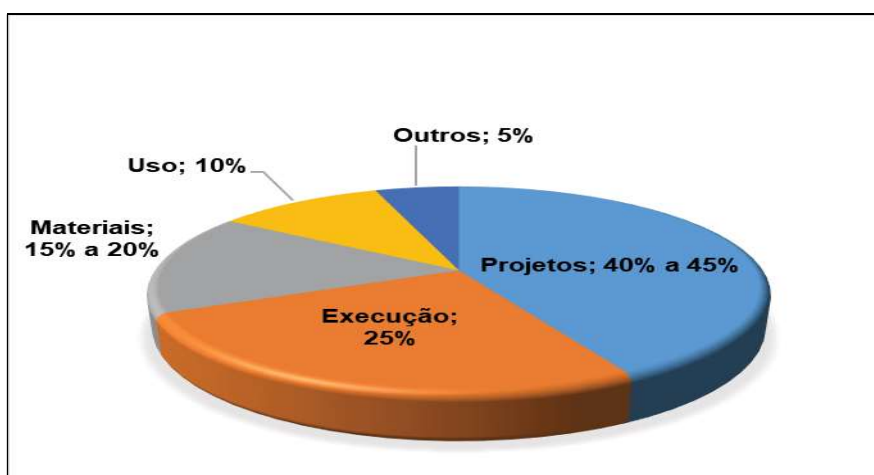
Existem estudos nacionais e internacionais que atribuem a falhas ocorridas na fase de execução das obras a segunda maior originadora de manifestações patológicas em edificações, ficando atrás apenas de problemas ocorridos na etapa de projetos, conforme Gráfico 1 (HENRIQUES, 2001; HELENE; PEREIRA, 2007; FERREIRA, 2009).

**Gráfico 1 - Maior incidência de manifestações patológicas na fase de projetos do processo segundo Henriques (2001), Pereira (2007) e Ferreira (2009).
Fonte: HENRIQUES, 2001; PEREIRA, 2007; FERREIRA, 2009**

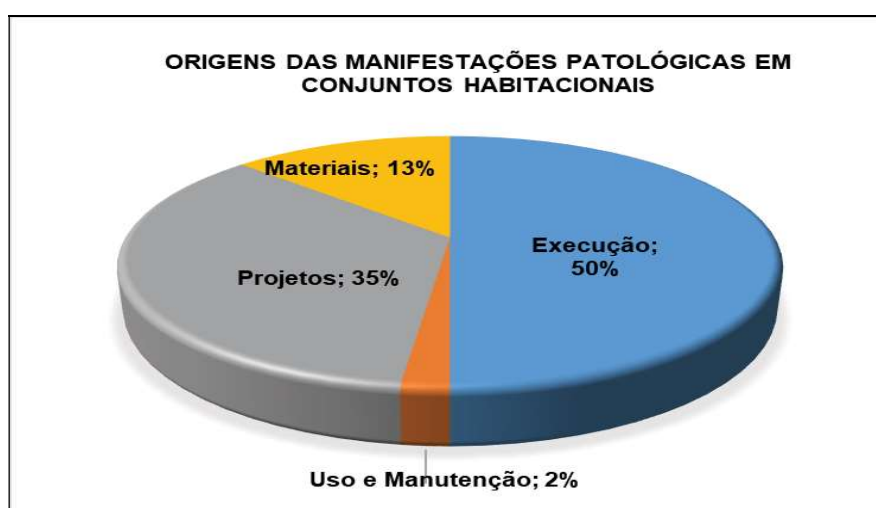
Mais precisamente no que tange a habitações voltadas para população de baixo poder aquisitivo, Fiess et al. (2004), estudando a ocorrência de manifestações patológicas em 10 conjuntos habitacionais, revelou que a maior parte das causas das anomalias são provenientes de falhas na etapa de execução das obras, devido à falta de controle dos serviços, conforme Gráfico 2.

**Gráfico 2 – Maior incidência de manifestações patológicas na fase de execução do processo construtivo segundo Fiess et al (2004).
Fonte: FIESS et al. (2004)**

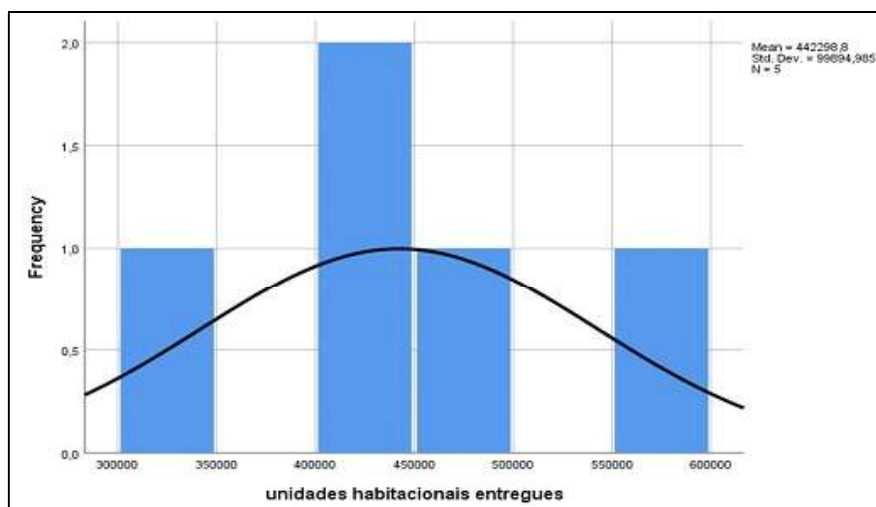
Para tanto, leva-se em consideração que as frequências das unidades habitacionais do PMCMV entregues entre os anos de 2011 a 2015, possuem uma distribuição normal, conforme histograma apresentado no Gráfico 3.

Gráfico 3 - Distribuição normal das frequências de entregas entre os anos de 2011 a 2015 de unidades habitacionais do PMCMV
Fonte: Autoria Própria

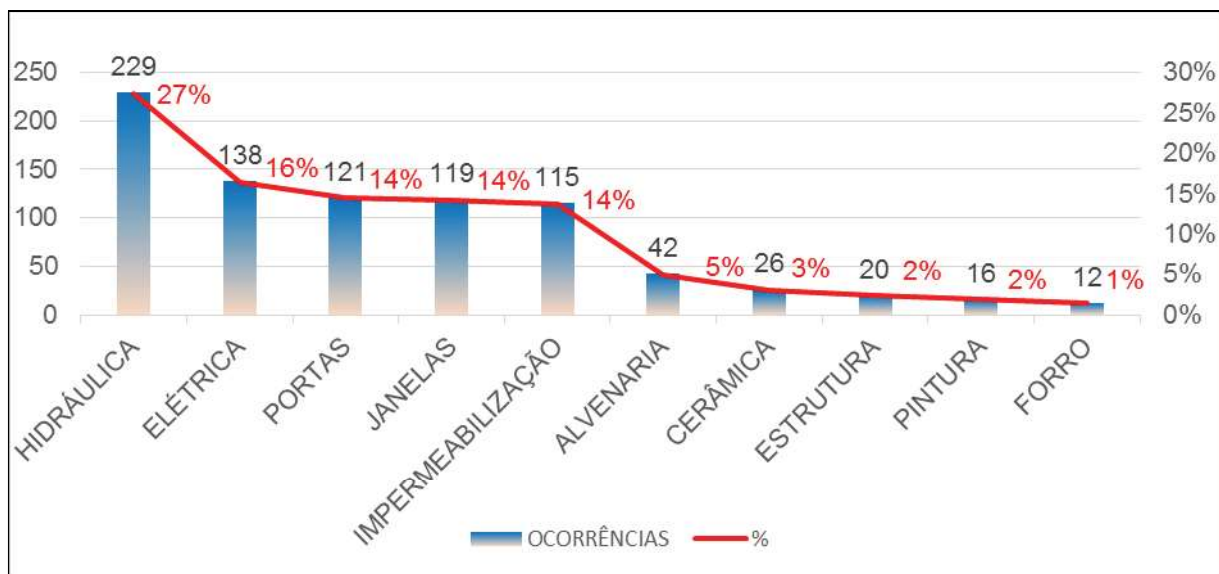
O objetivo desta análise era o de auxiliar na determinação de quais atividades deveriam ter os maiores pesos em ordem decrescente após as atividades ligadas as estruturas da edificação, como fundações, estrutura de concreto armado, alvenaria estrutural, que por serem as atividades principais dentro do grupo das atividades críticas, já saem com os maiores pesos. O número de ocorrências de anomalias construtivas do empreendimento em uso relacionadas aos respectivos serviços críticos nos quais foram originadas pode ser observado no Gráfico 4.

Gráfico 4 - Número de ocorrências de anomalias construtivas por serviço crítico em empreendimento há 22 meses em fase de uso
Fonte: Autoria Própria

Identificou-se, portanto, que as principais falhas diagnosticadas nos atendimentos aos clientes se encontravam nos serviços de distribuições hidrossanitárias e elétricas, impermeabilizações, alvenaria de vedação, esquadrias de alumínio, portas de madeira e revestimentos cerâmicos. Essas atividades, entre outras, ficaram com o segundo e terceiro maiores pesos nas categorias dos serviços críticos.

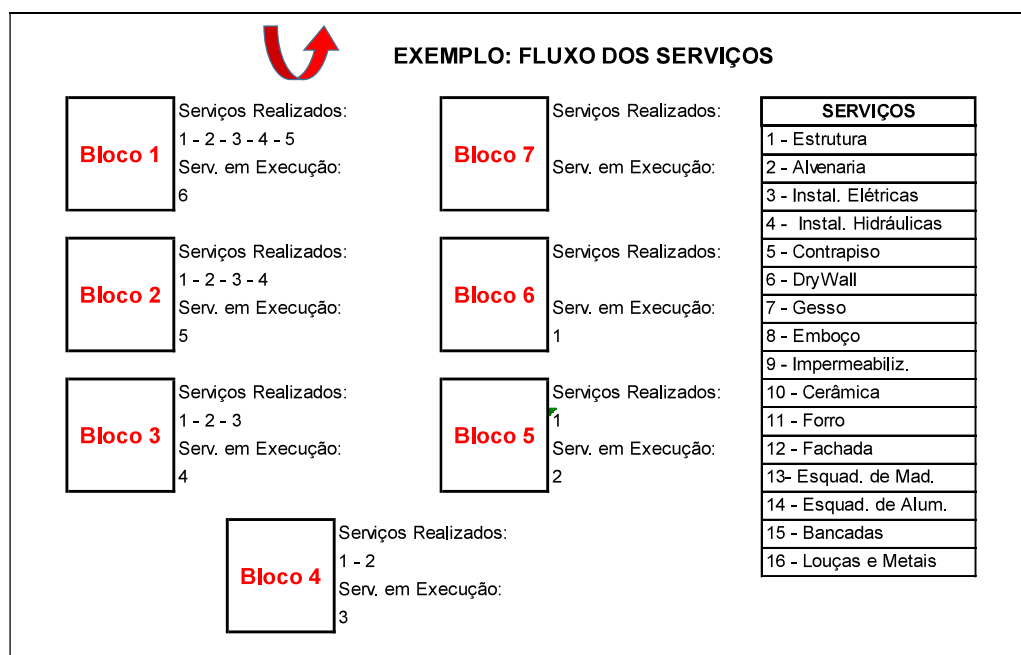
A distribuição dos serviços entre os blocos de apartamentos nos empreendimentos não acontece de forma homogênea, devido ao fluxo executivo dos serviços dentro do canteiro de obras, de acordo com a implantação dos blocos no empreendimento. A figura 9, exemplifica como acontece o fluxo dos serviços entre os blocos.

Figura 12 - Exemplo do fluxo dos serviços entre os blocos dos empreendimentos
Fonte: Autoria Própria

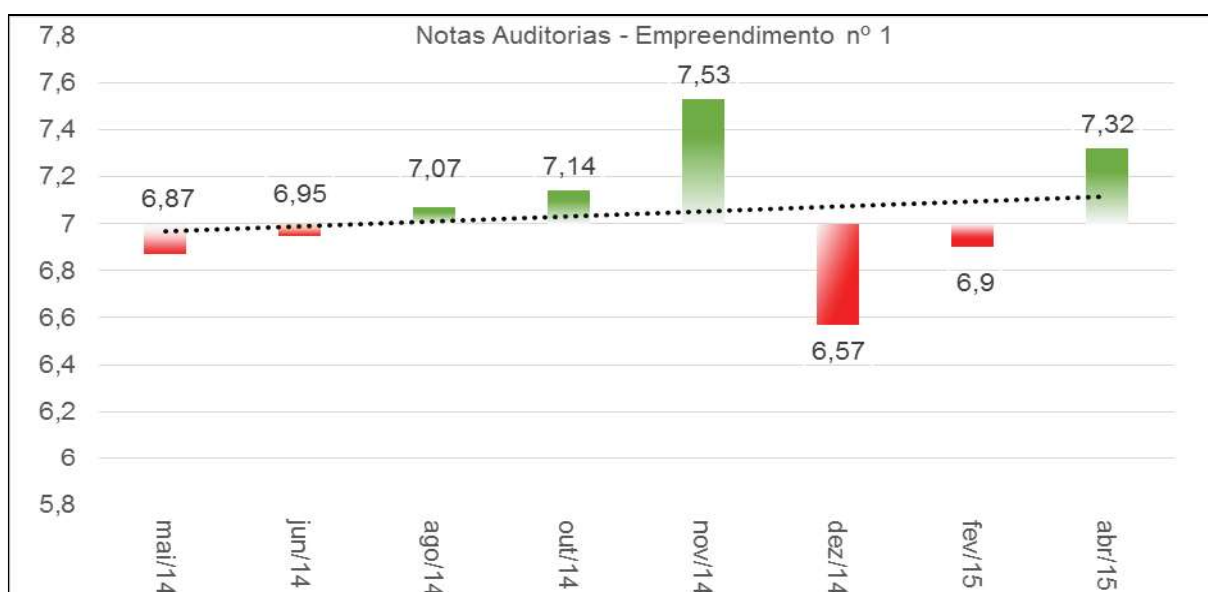
Gráfico 5 – Notas acima e abaixo de sete das Auditorias do empreendimento 1
Fonte: Autoria Própria

Apesar de o empreendimento nº 1 apresentar quatro notas inferiores a sete, nota-se que a média das notas ainda é superior a sete e a linha de tendência da distribuição das pontuações superou a nota sete, além de apresentar ascendência.

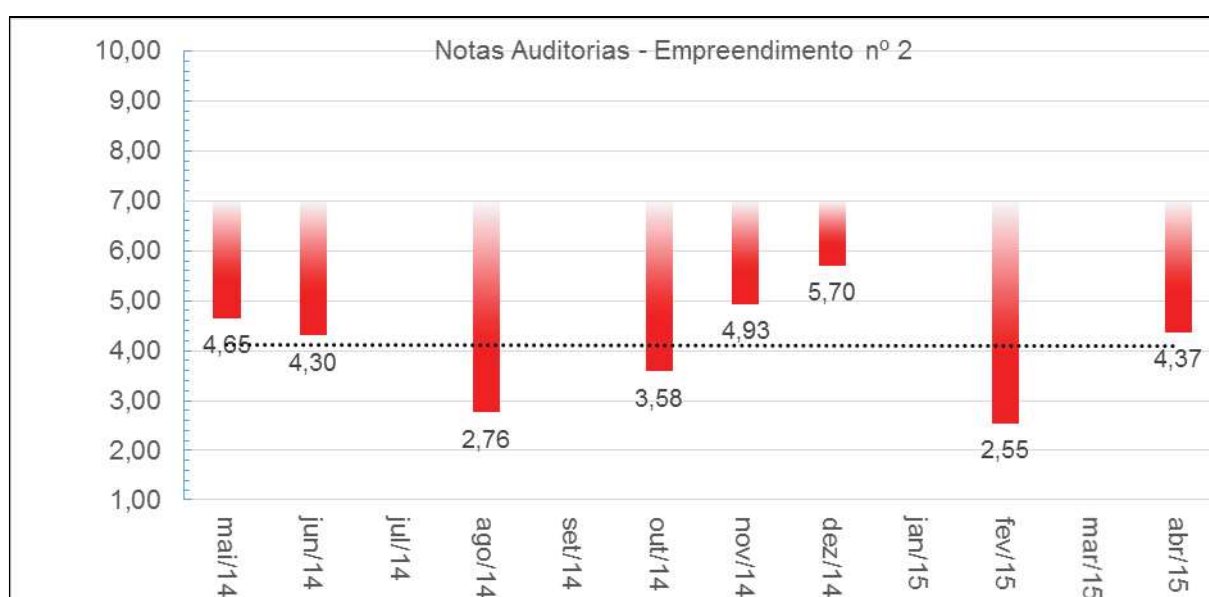
Ainda, a composição das pontuações do empreendimento 2 ao longo dos oito meses apresenta uma linha de tendência descendente, conforme verifica-se no Gráfico 6.

Gráfico 6 - Notas abaixo de sete das Auditorias do empreendimento 2
Fonte: Autoria Própria

Além de o empreendimento 2 apresentar todas as notas abaixo de sete, apresenta uma média bastante baixa com relação a pontuação considerada mínima aceitável.

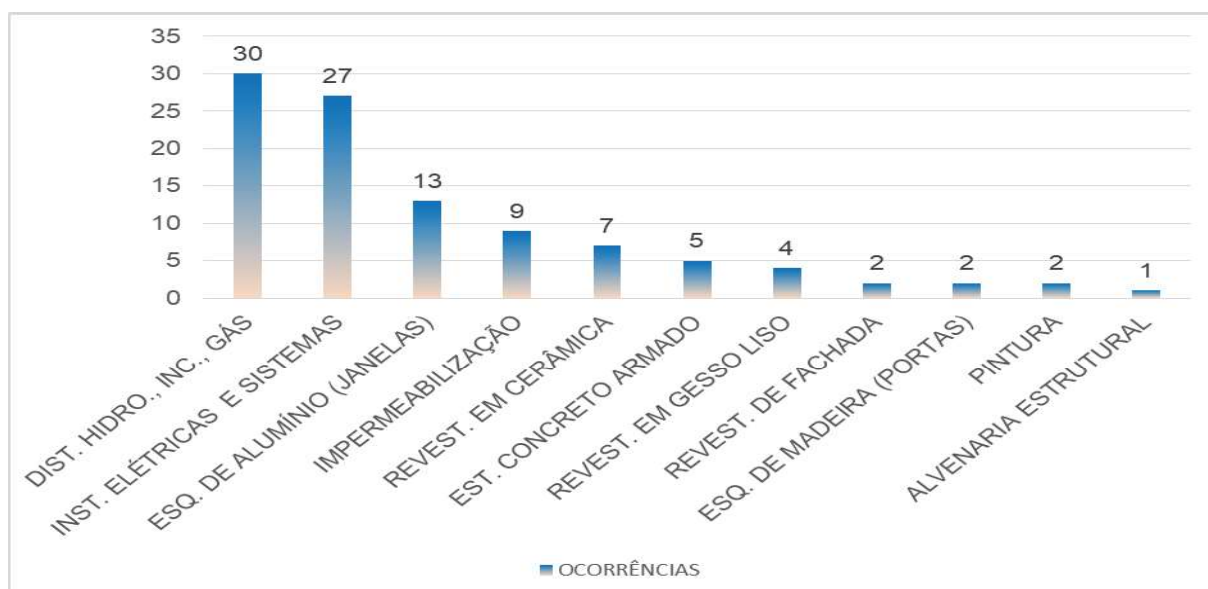
Nos primeiros oito meses da fase de uso aconteceram 102 intervenções corretivas no empreendimento 1. O Gráfico 7 mostra as quantidades de ocorrências de anomalias pelos respectivos serviços críticos nos quais foram originadas.

Gráfico 7 - Ocorrências de anomalias construtivas por serviço crítico do empreendimento 1
Fonte: Autoria Própria.

Nota-se que, do total das ocorrências, mais de 29% das manifestações patológicas foram originadas durante a execução dos serviços de “distribuição hidrossanitária, incêndio e gás”, 26,4% relacionam-se a falhas durante a realização das atividades que envolvem as “instalações elétricas e de sistemas”, 12,7% se referem a falhas nas instalações das “esquadrias de alumínio (janelas)” e perto de 9% refletem problemas que aconteceram no desenvolvimento dos serviços para compor os sistemas de “impermeabilização”.

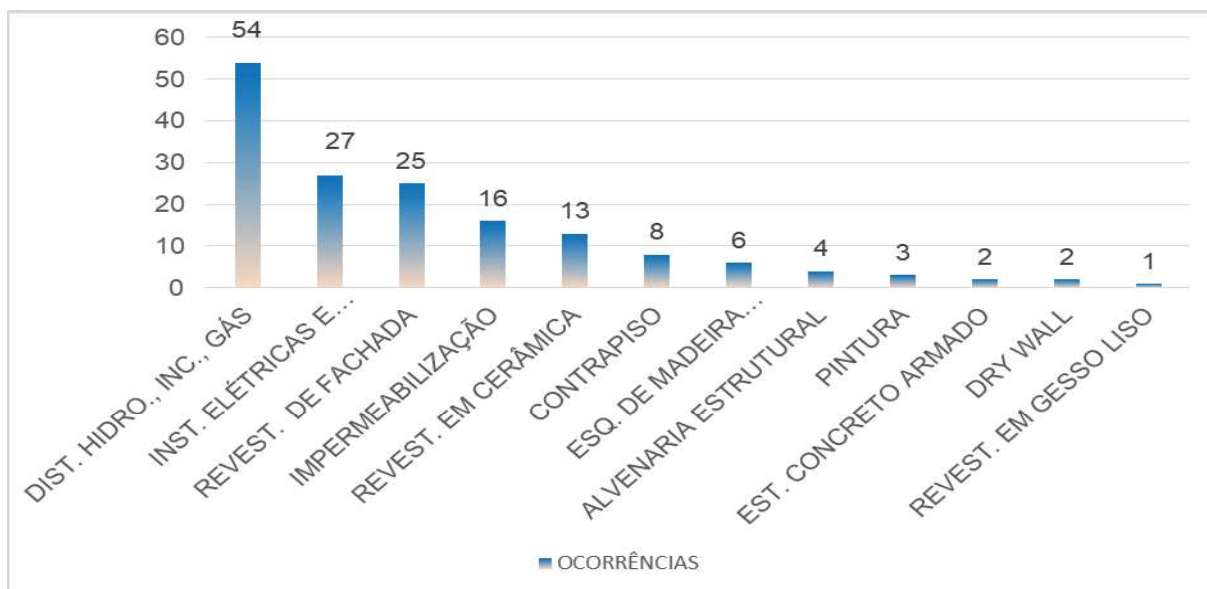
Gráfico 8 relaciona os quantitativos das anomalias constatadas com os serviços nos quais foram originadas.

Gráfico 8 - Ocorrências de anomalias construtivas por serviço crítico do empreendimento 2
Fonte: Autoria Própria.

Das ocorrências, 33,5% referem-se a falhas de execução no serviço de “distribuições hidrossanitárias, incêndio e gás”, quase 17% são relacionados a falhas durante a execução das “instalações elétricas e sistemas” e 15,5% relacionam-se a problemas no serviço de emboço externo “revestimento de fachada”. Falhas durante a execução da “impermeabilização” quase perfazem 10% das ocorrências.

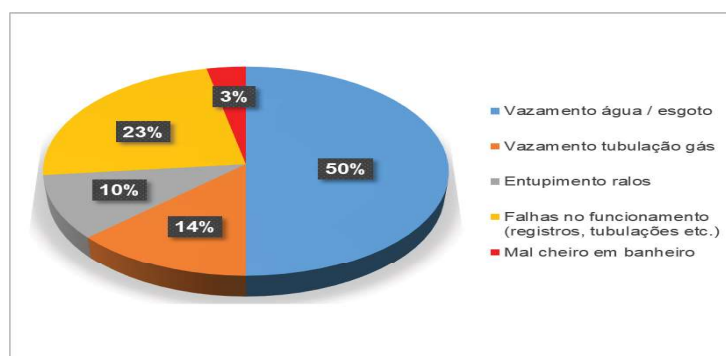
Gráfico 9 - Incidências das anomalias originadas no serviço de Distribuições Hidrossanitárias do empreendimento 1
Fonte: Autoria Própria

No empreendimento 1, 29% das manifestações patológicas surgidas nos primeiros meses de uso das habitações foram originadas devido a falhas nas instalações hidrossanitárias. Conforme observa-se no Gráfico 9, as principais anomalias detectadas são vazamentos gerais em tubulações de água e esgoto, mal funcionamento das instalações, além dos vazamentos nas tubulações de gás. Durante as auditorias foram anotadas inconformidades que se relacionam diretamente com essas anomalias, sendo os principais itens apontados a falta de caimento ou declividades invertidas na distribuição aérea de esgoto e as falhas nos testes de estanqueidade, conforme pode-se verificar nos Quadros 15, 16 e 17. Existindo ainda as tubulações de pvc tensionadas por mal posicionamento das conexões, falhas nas fixações das tubulações, ralos e conexões, todos observados durante a execução das atividades que envolvem o serviço de instalações hidráulicas.

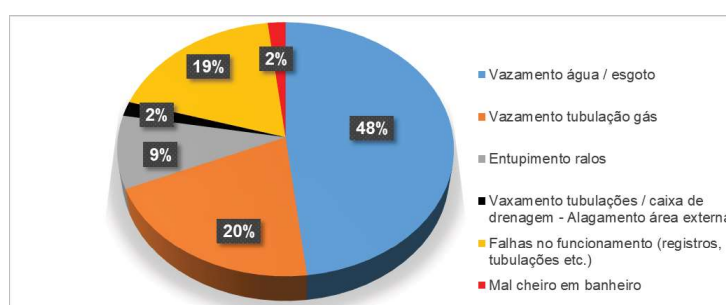
Gráfico 10 - Incidências de anomalias originadas no serviço de Distribuições Hidrossanitárias do empreendimento 2
Fonte: Autoria Própria

O grande volume de anomalias relacionadas ao serviço de instalações hidrossanitárias também se repete no empreendimento 2, no qual 33% das anomalias construtivas surgidas nos primeiros oito meses de uso das habitações se referem a falhas nesse sistema. Conforme verifica-se no Gráfico 10, as principais anomalias detectadas também foram vazamentos gerais em tubulações de água e esgoto bem como vazamentos de gás e falhas de funcionamento, assim como no

empreendimento 1. Embolsamento a quente de tubulações, falha de prumo e de fixação de prumadas e tubulações e falta ou falha na realização do teste de estanqueidade são as principais não-conformidades que se relacionam as anomalias manifestadas apontadas durante as auditorias, conforme pode-se verificar nos Quadros 18 e 19.

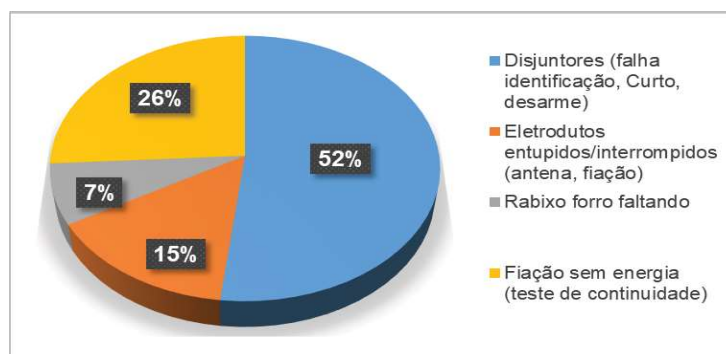
Gráfico 11 - Incidências das anomalias originadas no serviço de Instalações Elétricas do empreendimento 1
Fonte: Autoria Própria

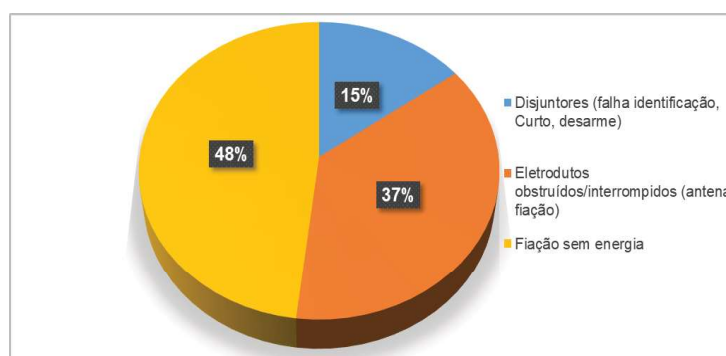
Gráfico 12 - Incidências das anomalias originadas no serviço de instalações elétricas do empreendimento 2
Fonte: Autoria Própria

As não conformidades observadas nas auditorias do tipo “falta de identificação dos circuitos elétricos”, “excesso de condutores em um mesmo eletroduto” e “falta do teste elétrico” relacionam-se com as manifestações patológicas constatadas de “fiação sem energia” e as inconformidades do tipo “falta de uso de luvas de transição entre eletrodutos” e “falta de uso de eletrodutos reforçados em lajes” relacionam-se com as anomalias constatadas de “eletrodutos

obstruídos/interrompidos” conforme verifica-se nos Quadros 18 e 19. As “fiação sem energia” representam as maiores incidências entre as anomalias originadas durante a execução das instalações elétricas no empreendimento 2, conforme pode-se verificar no Gráfico 12.

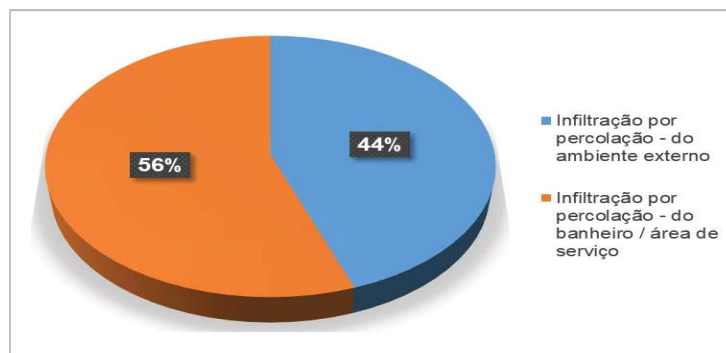
Gráfico 13 - Incidências das anomalias originadas no serviço de impermeabilização do empreendimento 1
Fonte: Autoria Própria

Quase 9% de todas as ocorrências no empreendimento 1 estão relacionadas a falha na impermeabilização, enquanto no empreendimento 2 representam perto de 16% de todas as manifestações patológicas constatadas. As “infiltrações por percolações advindas do banheiro ou área de serviço”, que representa 56% e 100% das manifestações patológicas na impermeabilização do empreendimento 1 e do empreendimento 2, respectivamente, conforme verifica-se nos Gráfico 13 e no Quadro 21, ou as “infiltrações por percolações advindas do ambiente externo” nos pavimentos térreos do empreendimento 1, poderiam ter sido evitadas caso não ocorressem as seguintes não conformidades observadas no momento da auditoria: cobertura deficiente do substrato pelo produto de impermeabilização, caracterizada pelas não conformidades de “telas de ancoragens aparentes” ou “falta de tela de ancoragem”, inconformidade de “falta da camada de proteção mecânica” da impermeabilização, que garante a integridade do sistema contra choques mecânicos até e durante a execução do revestimento cerâmico, e a “falta do teste de estanqueidade”, que possibilitaria que falhas de estanqueidade pudessem ser corrigidas antes do prosseguimento dos serviços subsequentes. Não conformidades estas previstas como resultado das Auditorias, conforme Quadros 15, 16 e 17.

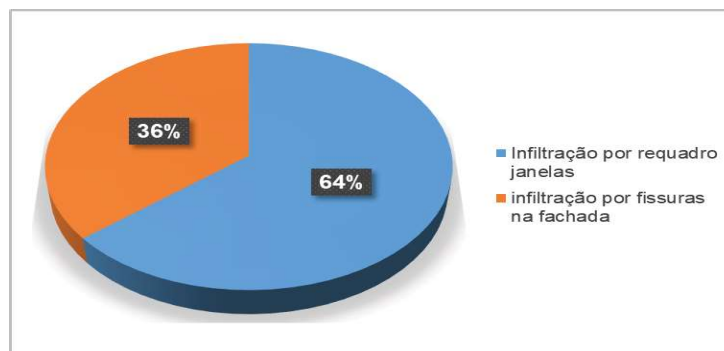
Gráfico 14 - Incidências das anomalias originadas no serviço de revestimento de fachada empreendimento 2
Fonte: Autoria Própria

Ainda, no empreendimento 2, mais de 15% das ocorrências de intervenções corretivas foram relacionadas a falhas durante a execução dos “revestimentos de fachada”. As manifestações patológicas no emboço externo constatadas na fase de uso foram “fissuras - infiltração por requadro de janelas” e “fissuras - infiltrações por revestimento de fachada”. As não conformidades de “falta de chapisco no vão da janela”, “Falha no preenchimento do contramarco” e “espessura de revestimento de fachada inferior a 2,5 cm” estão diretamente relacionadas a essas anomalias e foram observadas durante a realização das auditorias. Portanto, as manifestações patológicas citadas foram previstas, conforme Quadro 21.

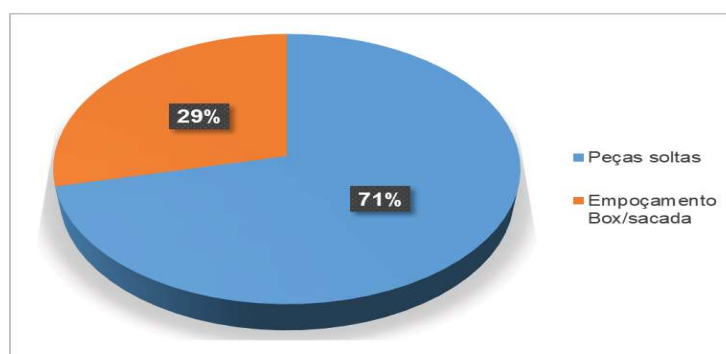
Gráfico 15 - Incidências das anomalias - revestimento cerâmico do empreendimento 1
Fonte: Fonte: Autoria Própria.

Ainda que representem serviços críticos nos quais as ocorrências de anomalias foram menores, merecem serem detalhadas as diferentes incidências de manifestações patológicas no empreendimento 1 originadas durante a execução dos serviços de “revestimento cerâmico” - Gráfico 15 e de “estruturas de concreto armado” - Gráfico 16.

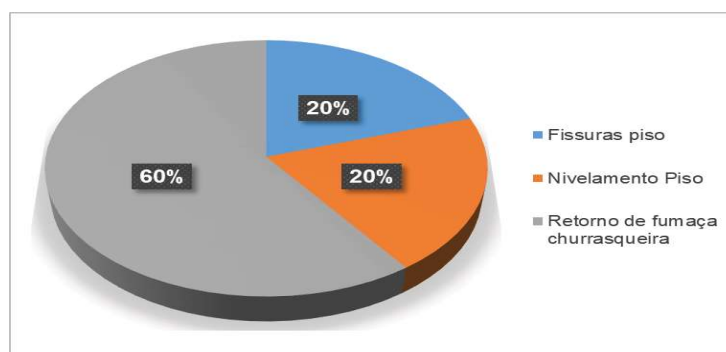
Gráfico 16 - Incidências das anomalias originadas no serviço de estrutura de concreto armado do empreendimento 1
Fonte: Autoria Própria

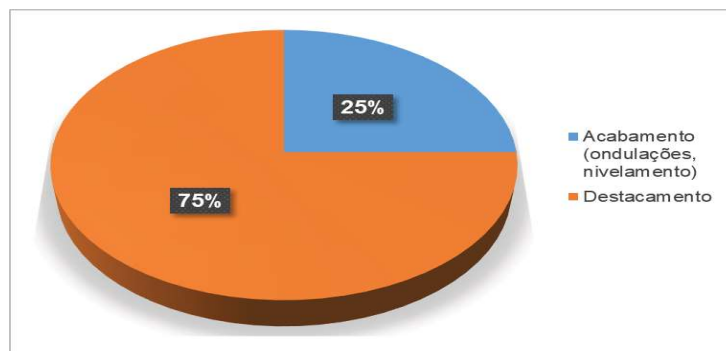
Gráfico 17 - Incidências das anomalias originadas no serviço de revestimento em gesso liso do empreendimento 1
Fonte: Autoria Própria

Ainda no empreendimento 1, detalha-se as incidências de manifestações patológicas dos serviços de “revestimento em gesso liso”.

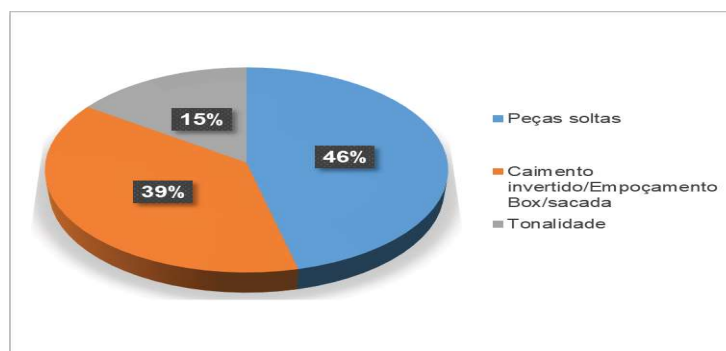
Gráfico 18 - Incidências das anomalias originadas no serviço de revestimento cerâmico do empreendimento 2
Fonte: Autoria Própria

Vale detalhar também as diferentes incidências de manifestações patológicas originadas durante a execução dos serviços de revestimento cerâmico - Gráfico 18 e contrapiso - Gráfico 19, no empreendimento 2, no qual, por sua vez, os serviços de “instalações de esquadrias de madeira”, execução de “alvenaria estrutural” e execução de “pintura” também apresentaram apenas um tipo de manifestação patológica assim como no empreendimento 1, conforme Quadro 20. Porém, o empreendimento 2 ainda apresentou outros serviços nos quais as falhas

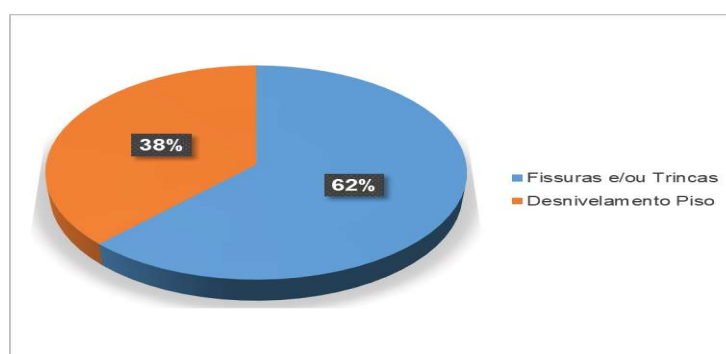
Gráfico 19 - Incidências das anomalias originadas no serviço contrapiso empreendimento 2
Fonte: Autoria Própria

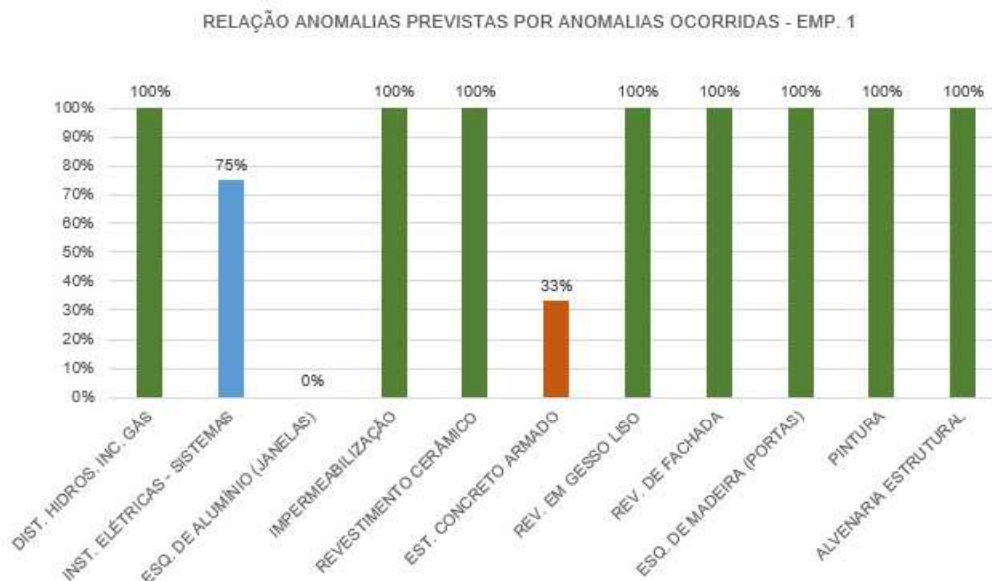
Gráfico 20 - Relação de assertividade na previsão de anomalias construtivas – empr. 1

Os Gráficos 20 e 21 apresentam a relação das anomalias ocorridas pelas anomalias previstas ante as não conformidades apontadas nas Auditorias.

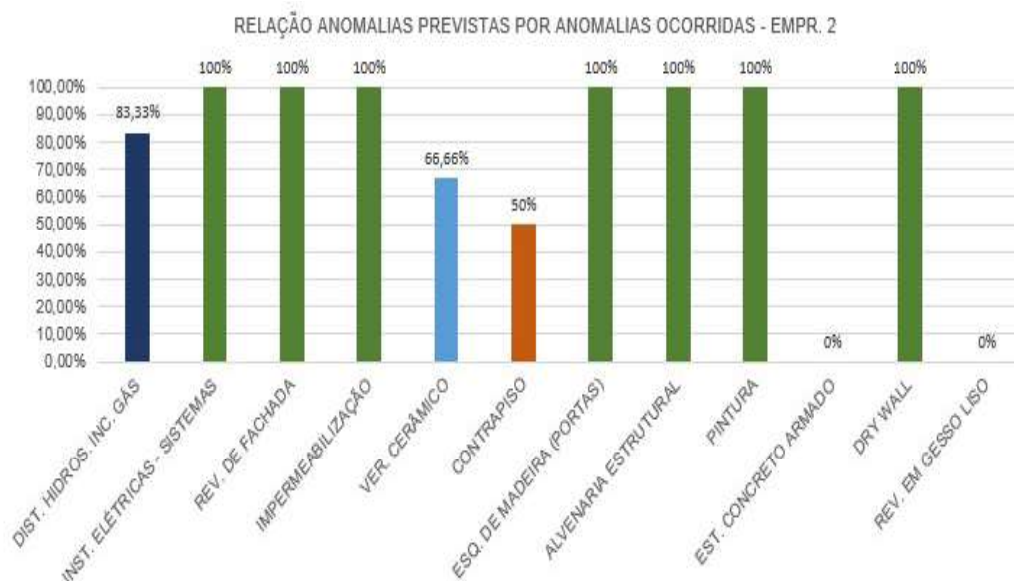
Gráfico 21 - Relação de assertividade na previsão de anomalias construtivas – empr. 2

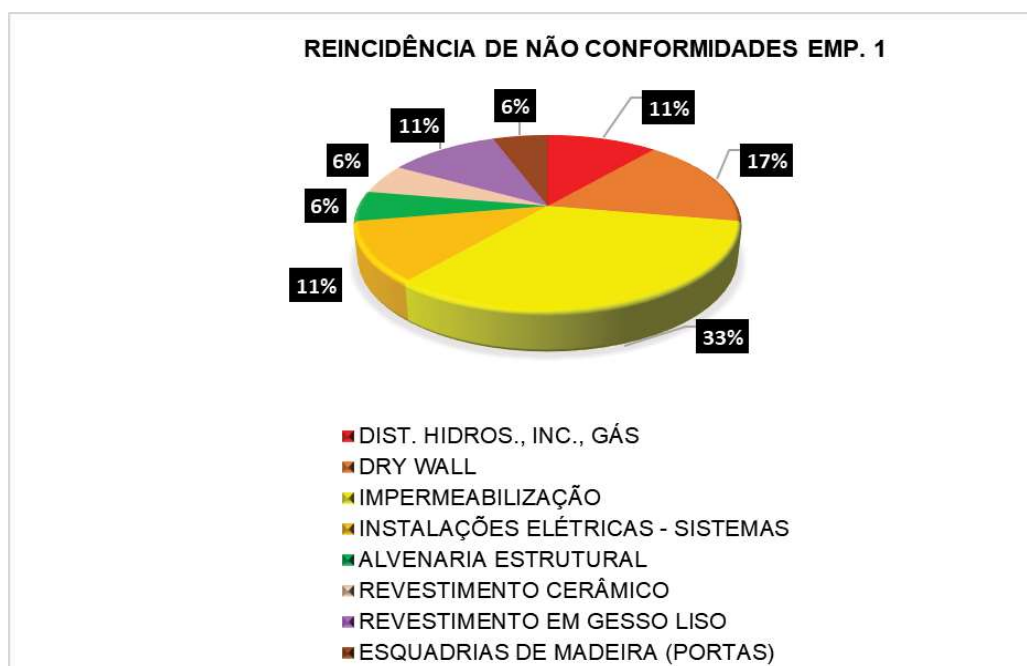
Gráfico 22 - Índices de reincidências de não conformidades na execução dos serviços do empreendimento 1
Fonte: Autoria Própria.

O empreendimento 1 apresentou 99 não conformidades em 11 serviços críticos. Destes, 36% apresentaram não conformidades reincidentes, conforme pode-se observar nos Quadros 22, 23 e 24 abaixo. Ressalta-se que os serviços em que houve significativa ocorrência de anomalias, “dist. hidrossanitárias, incêndio e gás” e “impermeabilização” são os que também apresentaram significativa reincidência de não conformidades, conforme Gráfico 22.

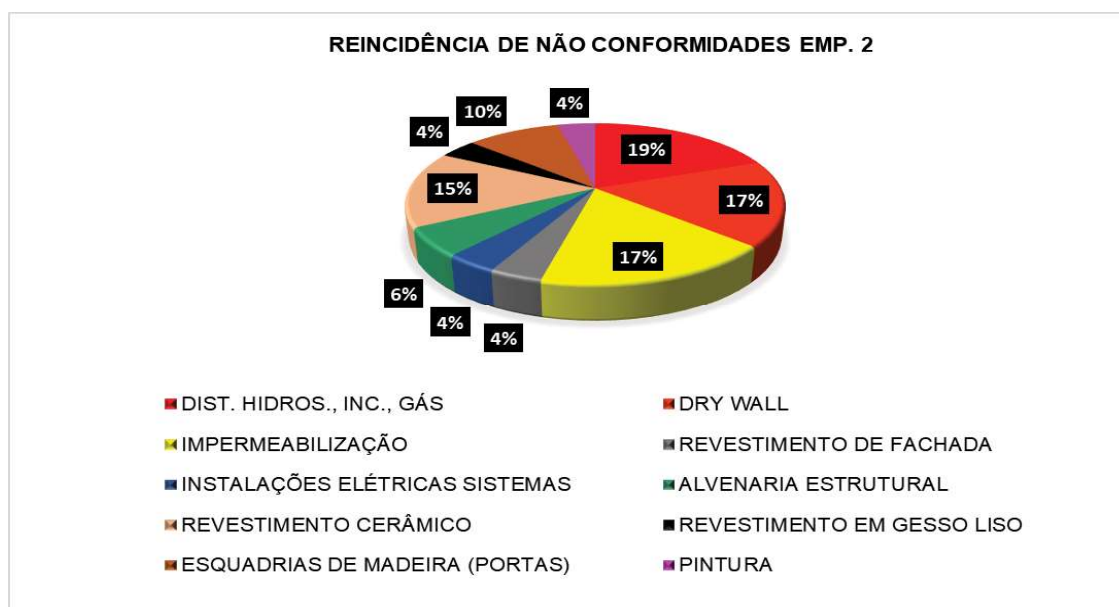
Gráfico 23 - Índices de reincidências de não conformidades na execução dos serviços do empreendimento 2

O empreendimento 2, por sua vez, apresentou 189 não conformidades em 13 serviços críticos. Destes, 77% apresentaram não conformidades reincidentes, conforme pode-se observar nos Quadros 25, 26 e 27. Assim como no empreendimento 1, os serviços em que houve significativa ocorrência de anomalias, “instalações hidrossanitárias” e “impermeabilização” são os que também apresentaram significativa reincidência de não conformidades, conforme Gráfico 23.
