**UNIVERSIDADE TECNOLÓGICA FEDERAL DO PARANÁ**

**FURAÇÃO EM COMPÓSITO DE FIBRAS DO CAULE DA BANANEIRA E  
POLIURETANO DERIVADO DO ÓLEO DE MAMONA**

**Drilling of banana stem fibers and polyurethane derived from castor oil  
composite**

Tese apresentada como requisito para obtenção do título de Doutor em Engenharia do Programa de Pós-Graduação em Engenharia Mecânica e de Materiais da Universidade Tecnológica Federal do Paraná (UTFPR).

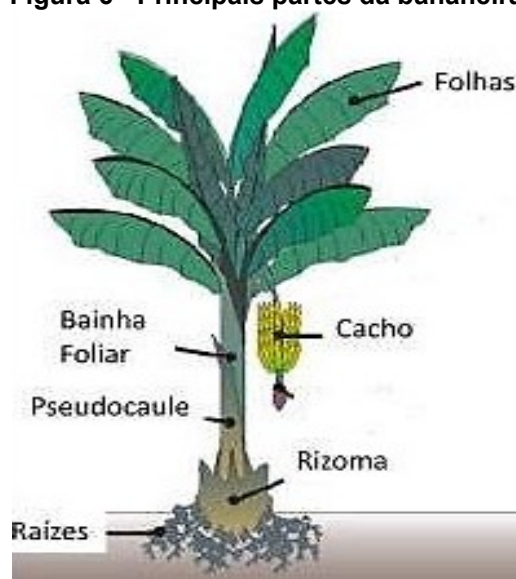
**Figura 6 - Principais partes da bananeira**

A Figura 6 mostra a localização das principais partes de uma bananeira, entre elas o sistema radicular, o caule subterrâneo (rizoma), o pseudocaule constituído de bainhas foliares (tronco), folhas e o cacho (LIMA *et al.*, 2012).

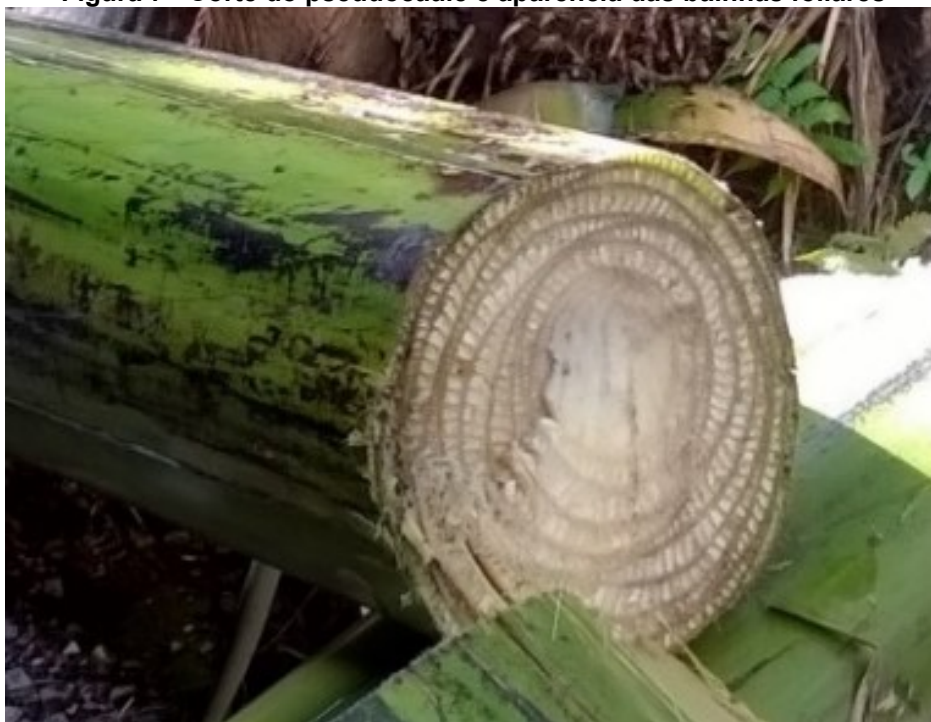
**Figura 7 - Corte do pseudocaule e aparência das bainhas foliares**

No Brasil, a planta pode atingir entre 3 a 9 m de altura com diâmetros entre 200 a 370 mm no pseudocaule. As fibras são obtidas do pseudocaule, que é formado por diferentes camadas de fibras longitudinais, chamadas bainhas foliares, podendo chegar à quantidade de 25. Estas camadas possuem cores e larguras diferentes da parte externa para a interna, apresentando diferenças nas suas propriedades (SATYANARAYANA *et al.*, 2007). Em geral, as onze camadas externas do pseudocaule são mais adequadas para obtenção de fibras porque as mais internas apresentam baixa resistência, dificultando a retirada (SUBAGYO e CHAFIDZ, 2018). A extração das fibras pode ser através de técnicas manuais ou mecânicas (PAPPU *et al.*, 2015). A Figura 7 mostra o corte do pseudocaule onde podem ser observadas as camadas das bainhas foliares.

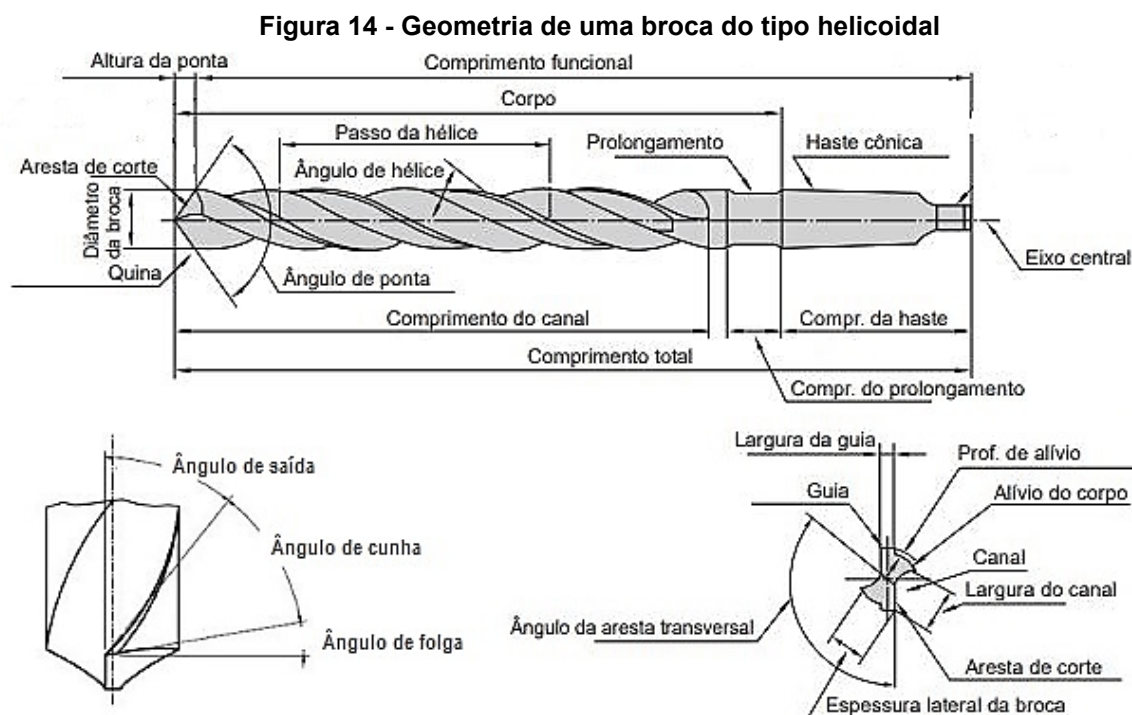
As brocas helicoidais convencionais são ferramentas que possuem duas ou mais arestas cortantes que operam com diferentes ângulos e possuem canais para saída dos cavacos orientados pelo ângulo de hélice (SHAW, 2005). Os diferentes tipos e definições geométricas deste modelo de broca (Figura 14) são descritos pelas normas ABNT NBR ISO 5419 (2009), ABNT NBR ISO 3002-1 (2013), DIN 1836 (1984) e DIN 1412 (2001).

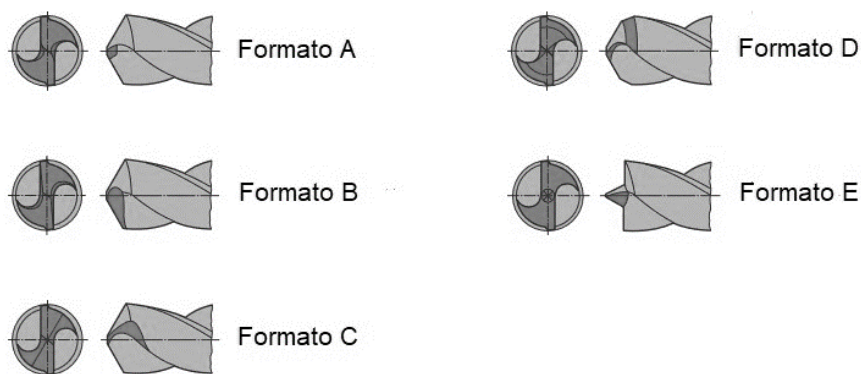
**Figura 15 – Tipos especiais de afiações de ponta em brocas helicoidais**

Segundo o ângulo de hélice, as brocas podem ser classificadas em três tipos (N, H e W), que podem variar de 18 até 45°. O ângulo de ponta é obtido através de diferentes afiações, representadas por letras conforme Figura 15. Estes formatos são utilizados em função do material a ser furado visando reduzir principalmente os esforços de corte. Nas furações em CFV, é encontrada na literatura utilização de brocas com ângulos de ponta de 80° até 130° (LOTFI *et al.*, 2019).

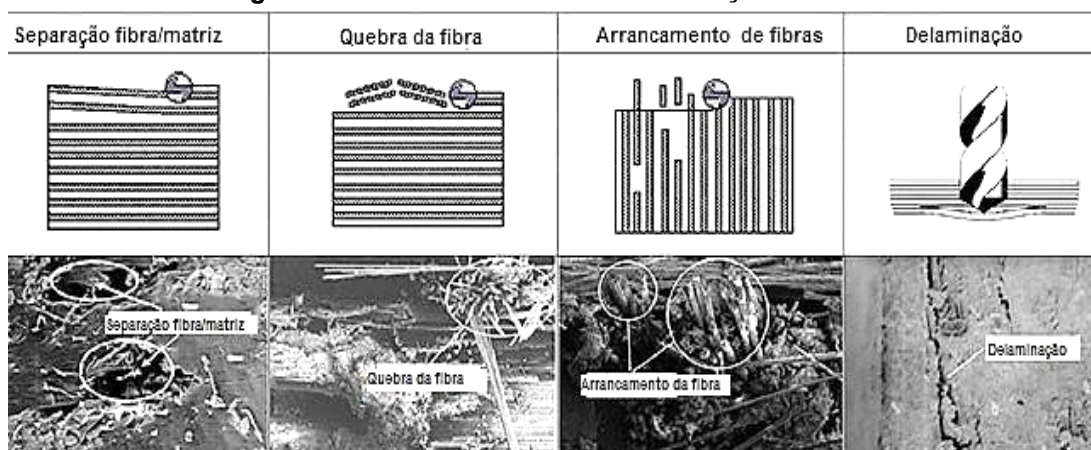
**Figura 16 - Defeitos relacionados a furação dos CFV**

Entre os defeitos mais frequentes que afetam a qualidade na usinagem dos furos estão a separação da fibra/matriz, quebra ou lascamento das fibras (*splintering*), arrancamento das fibras e a delaminação de camadas (Figura 16).

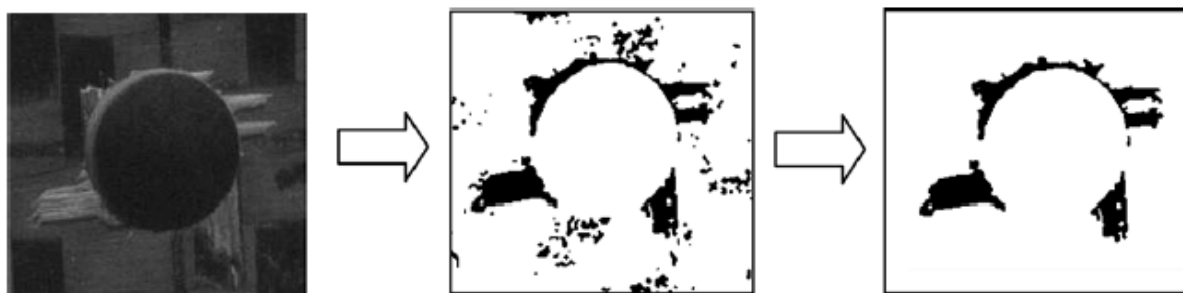
**Figura 20 - Operação de processamento da imagem para determinar a área danificada: (a) imagem digital; (b) processamento inicial; (c) imagem final**

A Figura 20 mostra o processo de determinação da área avariada na furação de um compósito através de processamento de imagens utilizado por DAVIM *et al.* (2007). A imagem foi tratada em um software gráfico através de diferentes parâmetros disponíveis como a intensidade do brilho, aprimoramento da imagem, filtro limite e detecção de bordas até que a área pudesse ser medida.

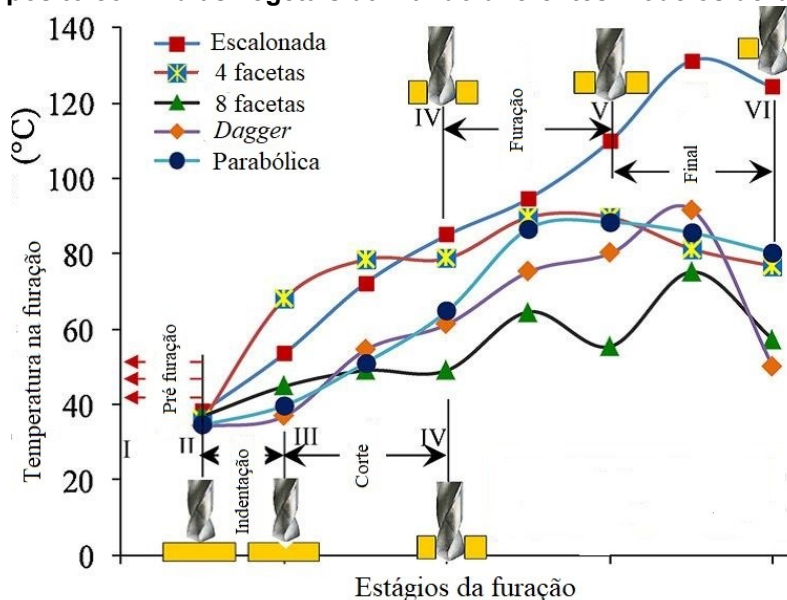
**Figura 24 - Variação de temperatura nos diferentes estágios do processo de furação em um compósito com fibras vegetais utilizando diferentes modelos de brocas**

CHOUDHURY *et al.* (2018) avaliaram em seu trabalho a variação de temperatura no processo de furação com diferentes brocas (Figura 24) em compósitos com fibras de urtiga (*girardinia diversifolia*) e matriz epóxi. Eles afirmaram que quando a temperatura da furação ultrapassa a temperatura de transição vítrea da matriz ocorre um amolecimento do material, fazendo com que a resistência ao corte seja menor comparada à matriz curada. No entanto, pode ocasionar uma adesão de material nas arestas de corte.

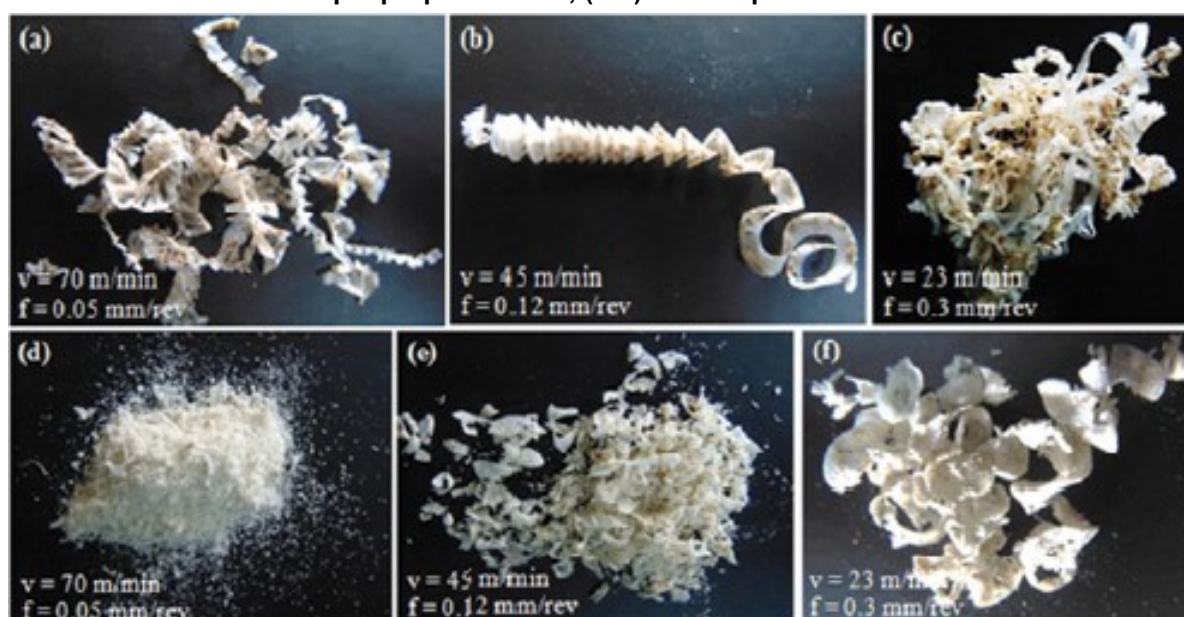
**Figura 25 – Cavacos gerados na furação de compósito com fibras vegetais: (a-c) matriz polipropileno/sisal; (d-e) matriz epóxi/sisal**

DEBNATH *et al.* (2014) analisaram os cavacos gerados na furação de compósitos com fibras vegetais utilizando matrizes epóxi e polipropileno com diferentes tipos de brocas (Figura 25). Comparando os cavacos gerados pelo mesmo tipo de broca e parâmetros de corte nos dois tipos de compósitos, os provenientes da matriz polipropileno foram mais longos e contínuos (Figura 25a, 25b e 25c) em relação à matriz epóxi, mais curtos e descontínuos (Figura 25d, 25e e 25f). Os autores afirmaram que o principal fator que influencia nos tipos de cavacos são as propriedades do material utilizado como matriz.

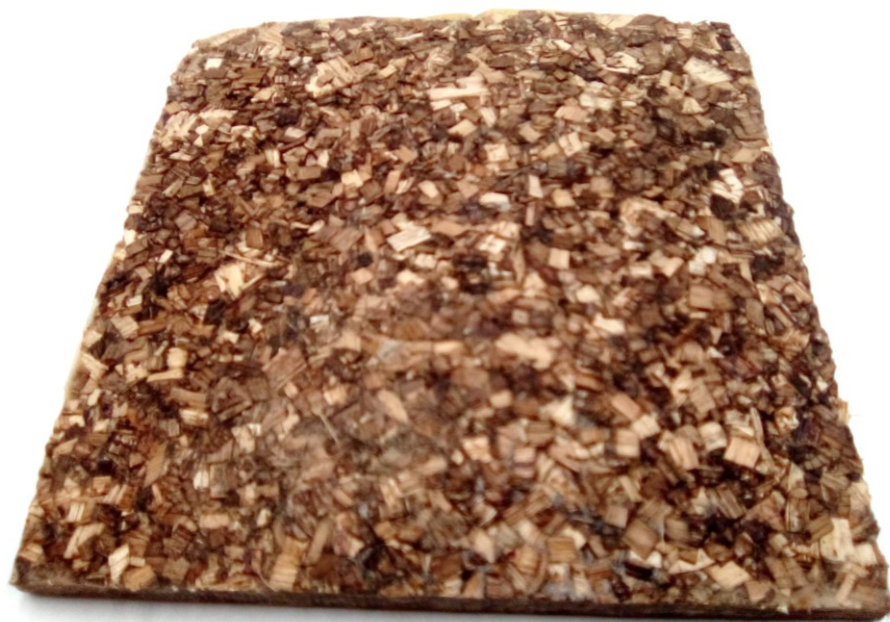
**Figura 30 – Painel do compósito com fibras cortadas manualmente**

As fibras cortadas manualmente e o PU foram misturados na proporção de 56% de fibras para 44% de PU, ou 90 g de fibras e 70 g de PU para cada painel, homogeneizados manualmente. A mistura foi depositada em um molde de metal e pressionada em prensa quente, modelo MA 098/AR15 da Marconi Equipamentos, a 45 °C e uma pressão de 9 toneladas por 1 hora. Após o desmolde, os painéis aguardaram 23 horas resfriando em temperatura ambiente para a cura completa do material. A Figura 30 mostra o painel finalizado.

Os painéis resultantes de ambos os processos ficaram com medidas de aproximadamente 150 x 120 x 6 mm de espessura. As proporções e os processos de fabricação dos compósitos utilizados nos testes foram baseados nas pesquisas em compósitos com fibras vegetais e PU do óleo de mamona executadas por PROTZEK *et al.* (2016) e ELLENBERGER *et al.* (2017).

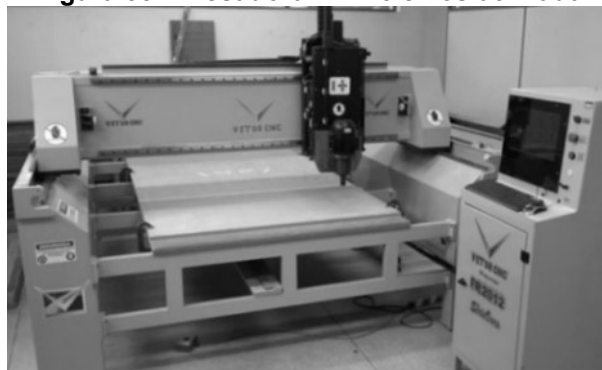
**Figura 33 - Fresadora CNC 3 eixos utilizada**

As operações de furação foram executadas em uma fresadora CNC 3 eixos, fabricante Vetor CNC, modelo FR2012 (Figura 33). O planejamento dos furos foi realizado primeiramente no software *Autocad 2016 Student*, para verificar a

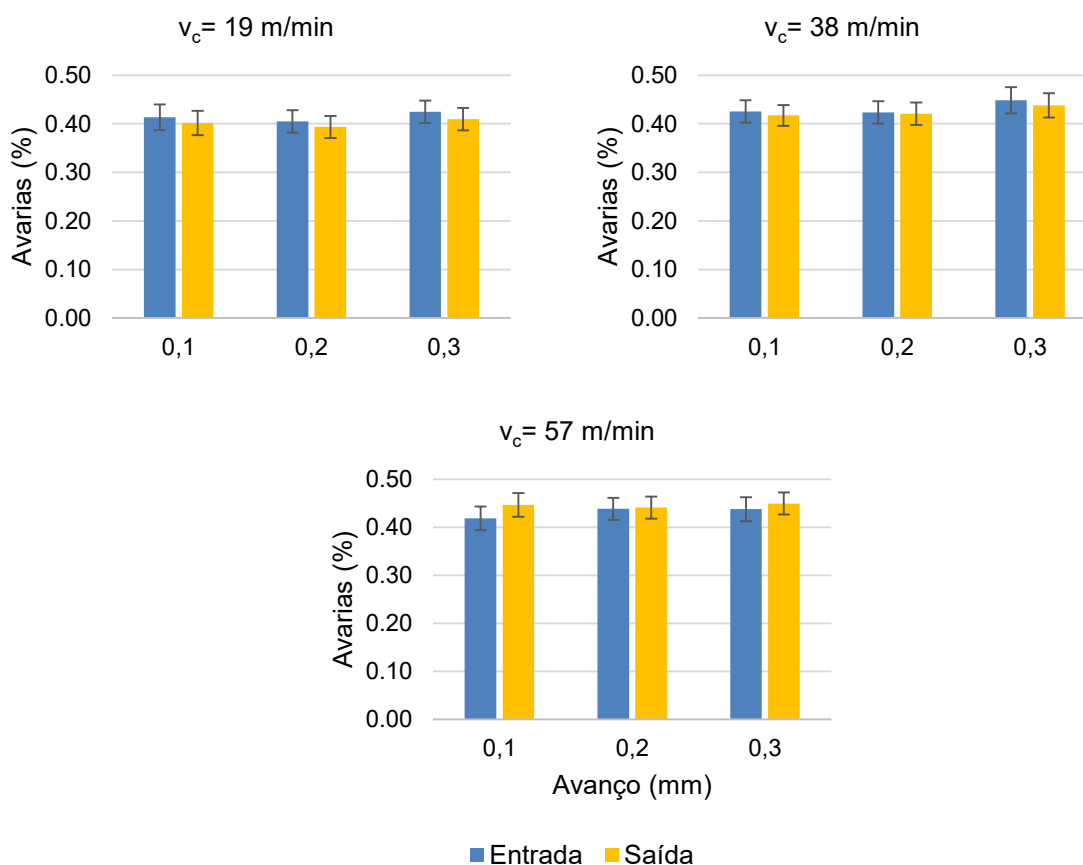
**Figura 50 - Variação das avarias em função das velocidades de corte e avanço com broca formão no compósito de fibras cortadas manualmente**

A Figura 50 mostra a variação dos médios com o desvio padrão das avarias em relação às diferentes velocidades de corte e avanço.

Neste modelo de broca não foram observadas diferenças consideráveis entre os valores medidos com os diferentes parâmetros de velocidade de corte e avanço. As três velocidades de corte utilizadas não mostraram influência nos resultados porém as menores taxas de avanço mostraram uma discreta redução no número de avarias. Em comparação com as brocas helicoidal e três pontas, que possuem suas arestas de corte orientadas pelo ângulo de hélice, a broca formão possui arestas retas que acompanham seu ângulo de ponta. Em função desta geometria o contato com as fibras durante o corte pode ocorrer de forma mais abrupta e promover uma maior movimentação das fibras durante o processo, tanto de entrada quanto da saída, prejudicando uma fratura adequada. O processo de extração do cavaco desta broca também pode influenciar a movimentação das fibras já que esta broca não possui canais de extração como nos outros dois modelos. Independente do avanço ou velocidade de corte as avarias se mostraram muito similares, indicando que este modelo não foi adequado para este compósito.

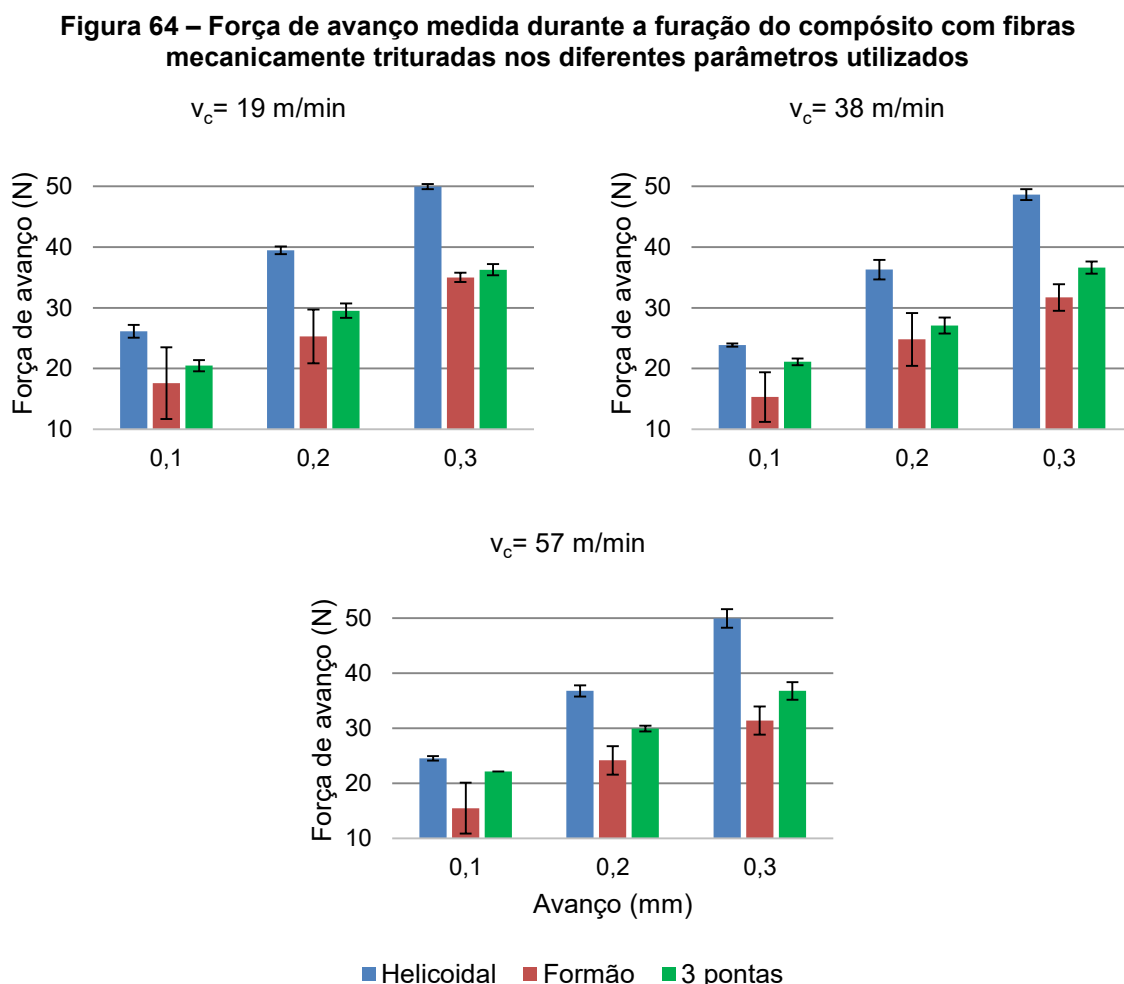
A broca modelo formão apresentou os menores valores de forças de avanço e, diferentemente do torque, a broca helicoidal foi a que apresentou os maiores esforços no avanço em função de sua aresta transversal ser maior em relação aos outros modelos. Conforme observado por DEBNATH *et al.* (2014), o efeito de indentação causado pela aresta transversal da broca helicoidal aumenta as forças envolvidas na furação de compósitos com fibras vegetais. As forças de avanço medidas para a broca de três pontas se mostraram próximas às medidas na broca formão. Como estes dois modelos de broca possuem um ponto central mais comprido em relação às arestas de corte, além de a aresta transversal possuir dimensões mais reduzidas, o contato de toda geometria da ponta não ocorre em painéis com espessuras reduzidas, pois quando o ponto central já ultrapassou a face

de saída do furo, o diâmetro total da broca ainda não entrou em contato com o material, reduzindo os esforços de corte. Este comportamento foi observado por CHOUHURY *et al.* (2018) em seu trabalho.

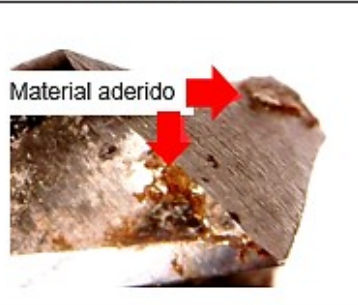
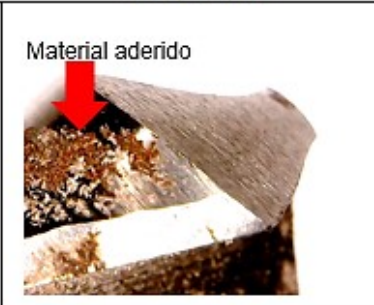
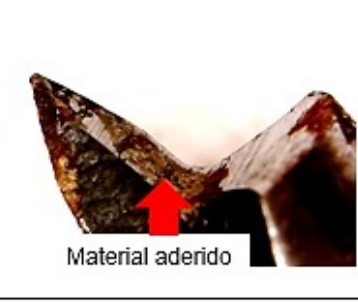
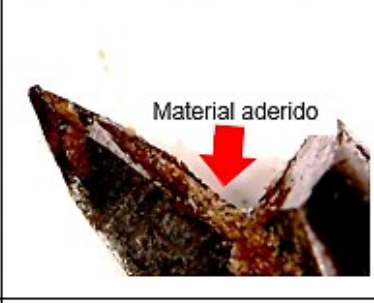
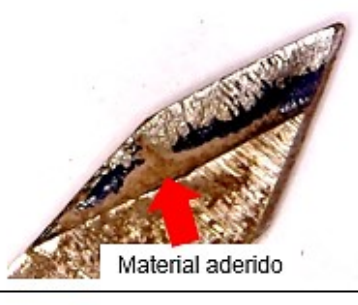
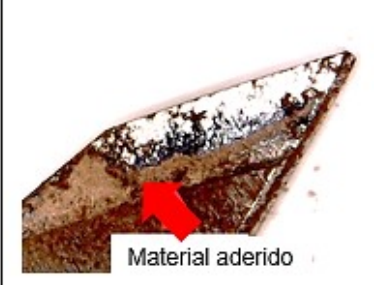
A Figura 71 mostra a aparência dos três modelos de brocas utilizadas na pesquisa, sem o uso e após as furações, nos compósitos com fibras trituradas mecanicamente e com fibras cortadas manualmente.

**Figura 71 – Aparência das brocas sem uso e após as furações nos compósitos com fibras mecanicamente trituradas e cortadas manualmente**

Broca	Aparência sem uso	Aparência após as furações	
		Compósito com fibras separadas mecanicamente	Compósito com fibras cortadas manualmente
Helicoidal

No compósito com fibras mecanicamente trituradas, utilizando-se a broca helicoidal, foi possível observar um maior volume de aderência do material na aresta transversal e na superfície secundária de folga. Também se observou um pequeno volume aderido na aresta secundária de corte. Na broca três pontas foi possível observar um maior volume de material aderido na superfície secundária de folga e um menor volume na aresta secundária de corte. Observou-se também material

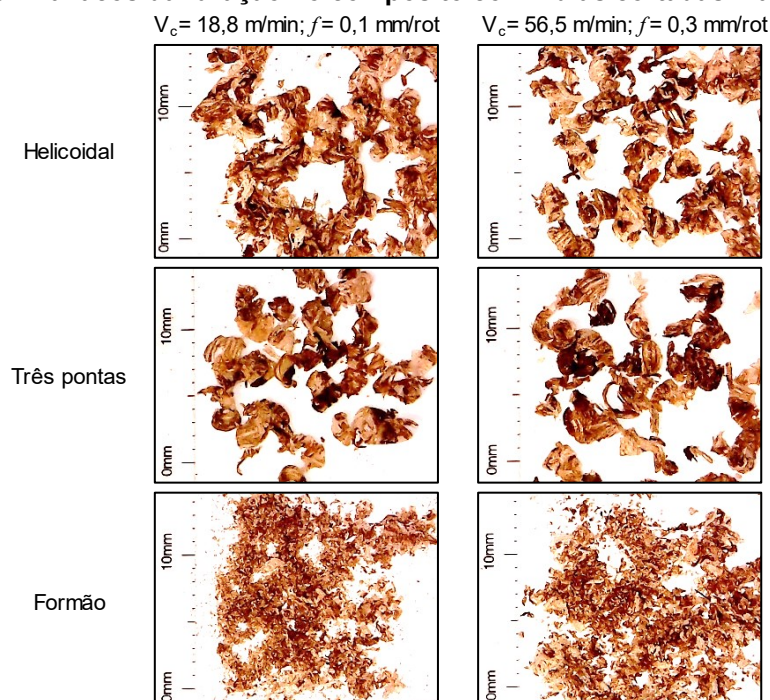
A Figura 73 mostra os cavacos gerados pela furação no compósito com fibras cortadas manualmente utilizando os três modelos de brocas com as velocidades de corte e avanço mais baixa e mais alta.

**Figura 73 - Cavacos da furação no compósito com fibras cortadas manualmente**

Na furação do compósito com fibras cortadas manualmente, os cavacos provenientes do uso da broca helicoidal se apresentaram contínuos e de forma emaranhada para a velocidade de corte e avanço mais baixa, mudando para descontínuo com formato espiral curto na velocidade mais alta. Na broca modelo três pontas os cavacos se apresentaram descontínuos com formato espiral curto, tanto na velocidade mais baixa quanto na mais alta. Na broca formão os cavacos se apresentaram segmentados para a velocidade mais baixa e mais alta.
