**POTENCIAL DE RECUPERAÇÃO DE MATERIAIS E COMPONENTES
DE EDIFICAÇÕES: ANÁLISE CRÍTICA EM UM PROCESSO DE
REABILITAÇÃO**

TESE

Tese apresentada como requisito parcial à obtenção do título de Doutor em Engenharia Civil, do Programa de Pós-Graduação em Engenharia Civil, da Universidade Tecnológica Federal do Paraná.

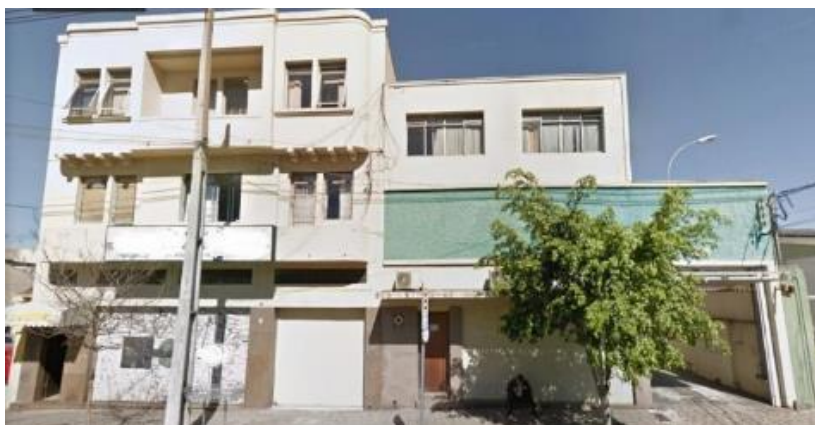
Figura 11 – Vista da fachada dos prédios

O estudo envolveu dois edifícios contíguos construídos com alvenaria e estrutura de concreto armado (ver Figura 11) localizados à Av. Silva Jardim, 775 e 791, região central da cidade de Curitiba/PR. Estes imóveis são de propriedade de uma Instituição Federal de Ensino Superior (IFES), onde os mesmos foram adquiridos de uma Federação de Trabalhadores (FT) em meados de 2013, visando consolidar o plano de expansão da Universidade. Um dos principais motivos da aquisição foi a proximidade do imóvel ao câmpus Sede.

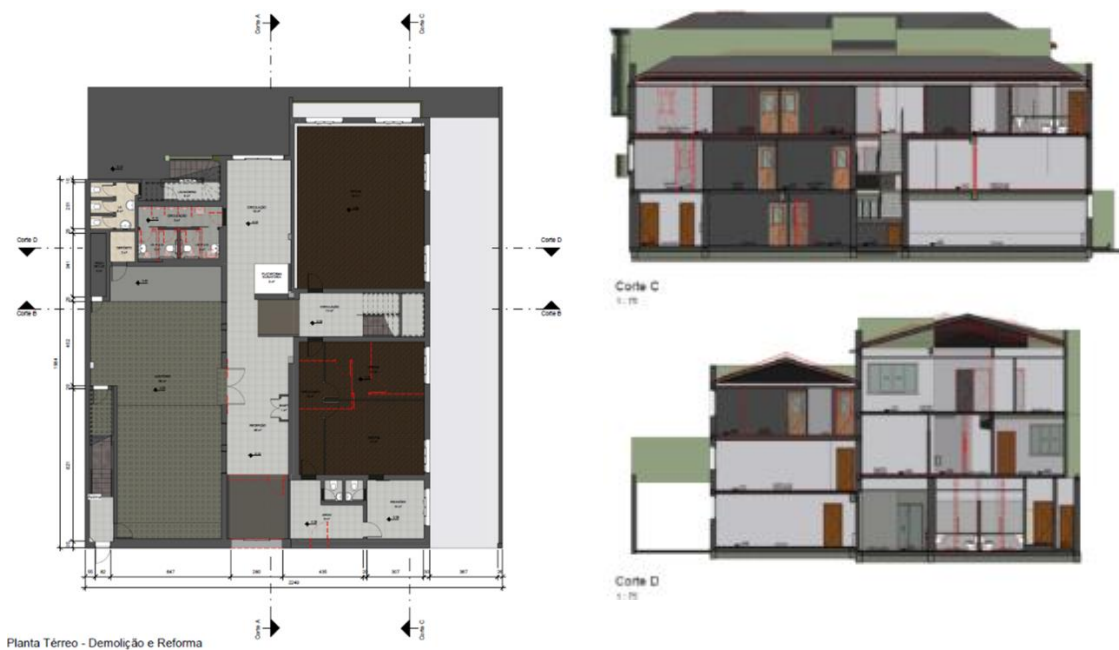
Figura 18 – Projeto da reabilitação compatibilizado com a demolição

Nesse sentido, o projeto executivo de arquitetura foi desenvolvido em função das condicionantes e necessidades estipuladas. Por exemplo, na Figura 18 visualiza-se a planta e cortes do 1º pavimento. As linhas em vermelho e tracejado no projeto indicam os elementos que serão retirados em função da nova configuração de *layout* proposta pela reabilitação.

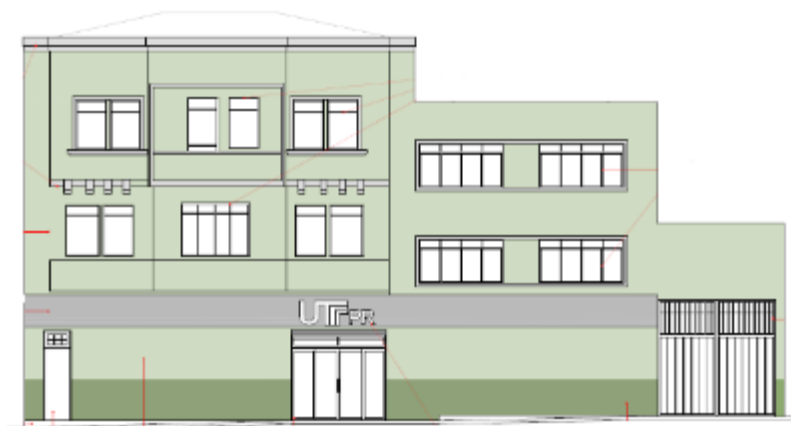
Figura 19 – Elevação da fachada dos prédios A e B

A Figura 19 apresenta a elevação da fachada dos prédios, prevista no projeto de reabilitação, conforme as necessidades definidas pela IFES.

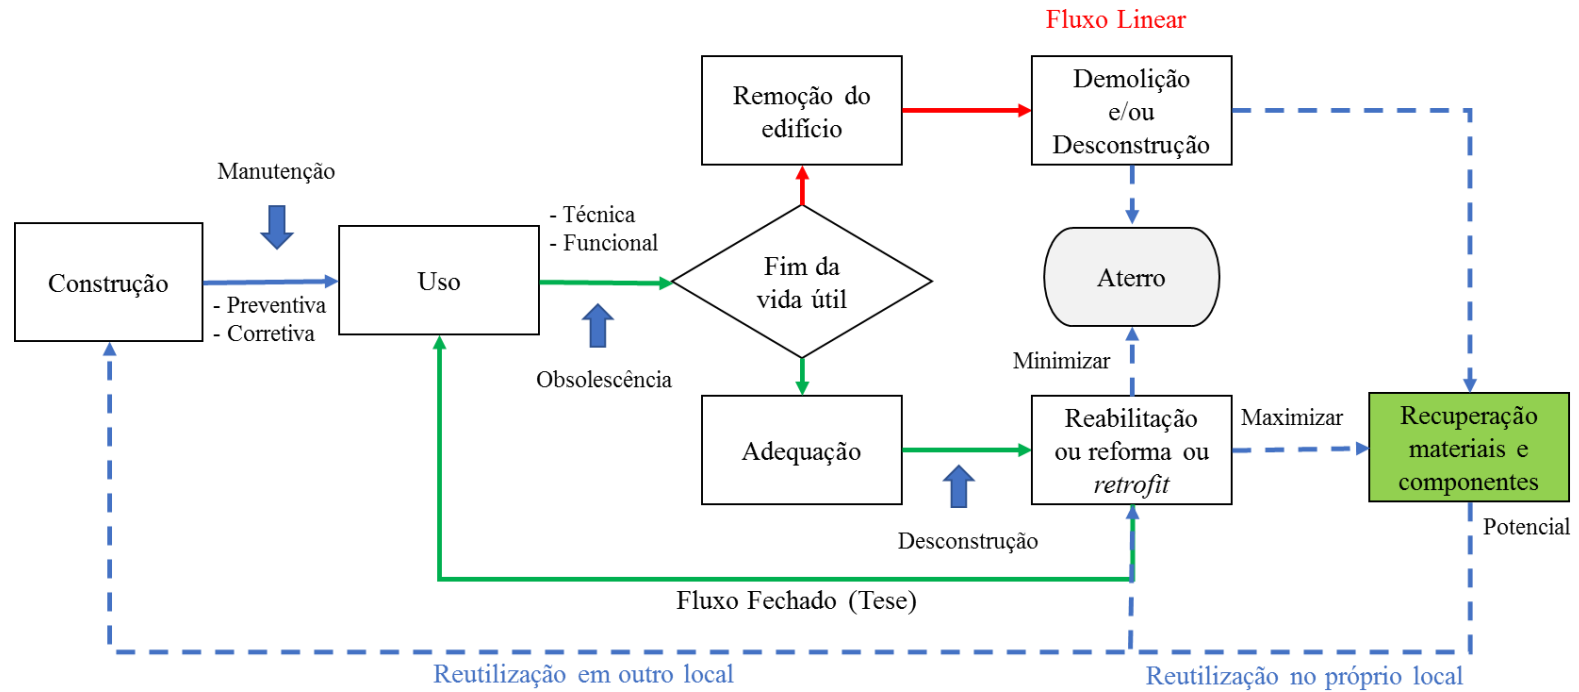
Figura 20– Fluxograma do processo de recuperação de materiais e componentes sob a ótica da pesquisa

O processo de investigação do potencial de recuperação de materiais e componentes é representado pelo fluxograma da Figura 20. Neste, é possível observar que após o término da construção, inicia-se o uso da edificação de acordo com as especificidades definidas. Ao longo do tempo é necessária a realização de manutenções periódicas e corretivas visando manter o imóvel em condições satisfatórias. No entanto, chega um momento em que a edificação atinge um patamar de obsolescência tecnológica ou funcional que requer do usuário uma tomada de decisão, a qual envolverá uma intervenção. Esta, pode contemplar uma adequação (reabilitação, reforma, *retrofit* etc) ou a remoção do edifício visando a realização de outro projeto.

Analisando a tomada de decisão a respeito da intervenção, verifica-se pela Figura 20 duas possibilidades de fluxos: Linear e Fechado. O fluxo linear (vermelho) compreende a remoção da edificação por meio de processos de demolição ou desconstrução quando possível. A maioria das partes removidas será destinada aos aterros, havendo pouca possibilidade de reaproveitamento. Nessa situação, a remoção da edificação compreenderá o fim de sua vida útil.

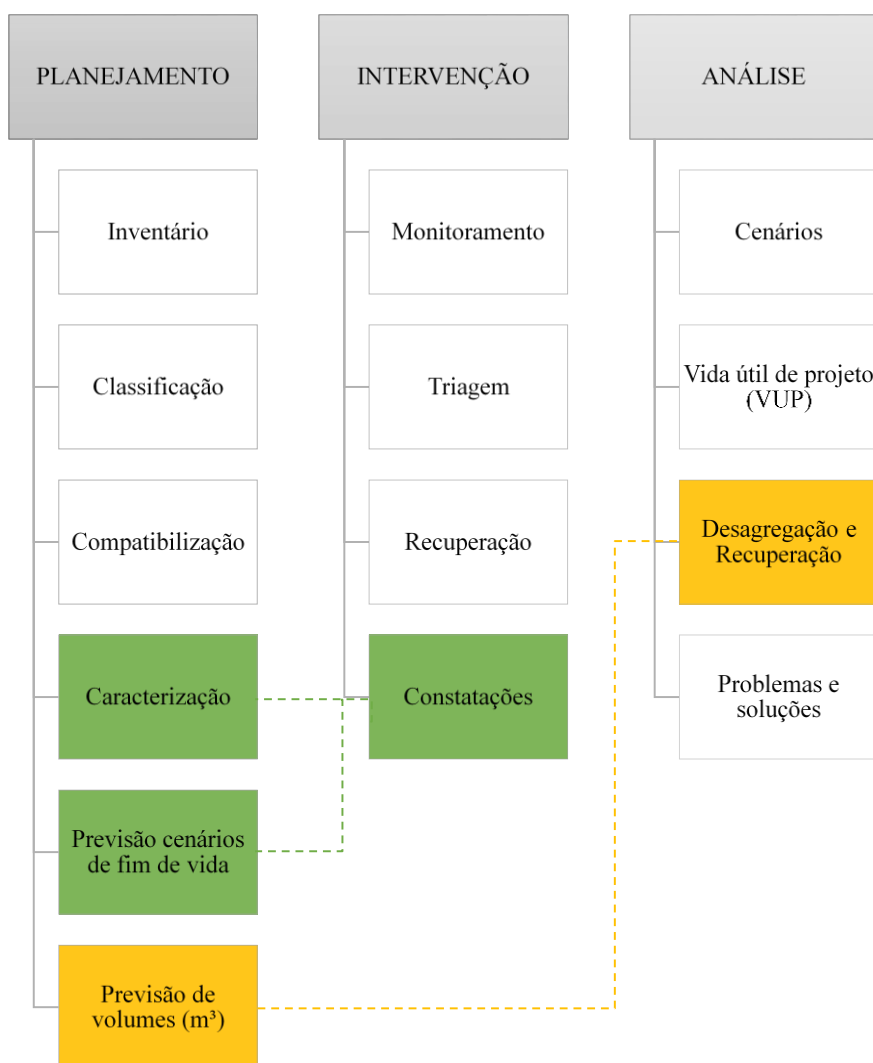
Figura 21 – Disposição das tarefas de campo

A estrutura da Figura 21 apresenta de maneira geral as tarefas de campo, as quais foram divididas em três fases: planejamento, intervenção e análise. De maneira geral, o intuito desta parte do trabalho é focar nas atividades vinculadas ao objeto de estudo: antes, durante e depois do processo de reabilitação de duas edificações de médio porte.

Ainda, é possível observar na figura que as etapas de caracterização e previsão de cenários de fim de vida, do planejamento, serão confirmadas posteriormente nas constatações durante a intervenção, bem como a previsão de volumes (m^3) será confirmada durante as operações de desagregação e análise da recuperação oportunizada pela reabilitação. Esta conferência foi adotada em função das divergências que podem ocorrer entre o planejamento e a intervenção, e para tanto deve-se proceder ajustes que retratem o efetivamente realizado.

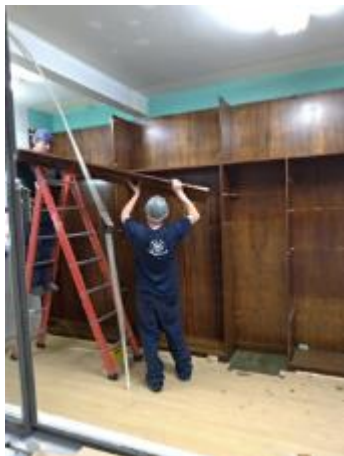
Figura 35 - Desmontagem manual de armário de madeira

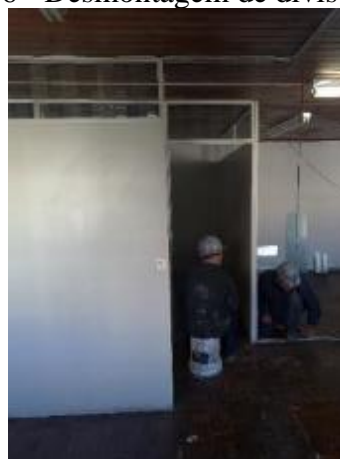
Figura 36 - Desmontagem de divisória naval

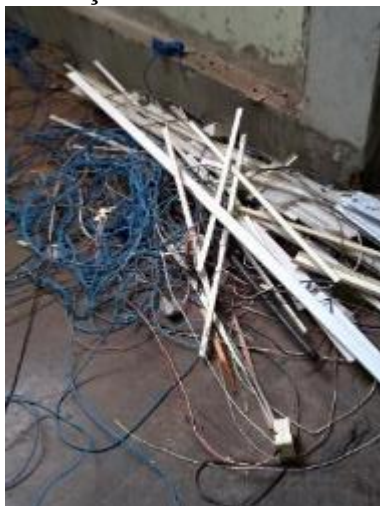
Figura 37 - Desmontagem de conduítes aparentes e fiação

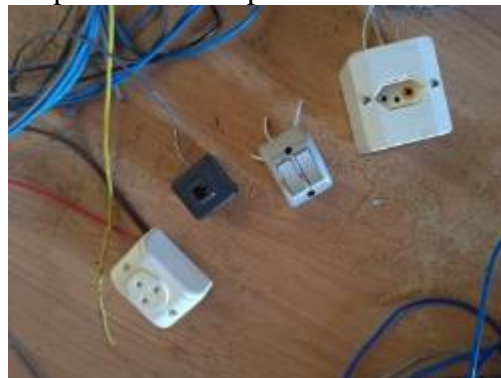
Figura 39 - Desmontagem de tomadas e interruptores de sobrepor

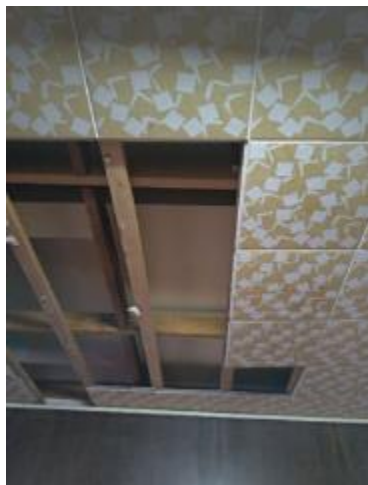
Figura 38 - Desconstrução de forro modular acartonado

| Etapa | Parte | Operação realizada | Ocorrências | Macro grupo |
|---|---|---|---|---|
| | Acartonado | Demolição destrutiva | Retirada de forro acartonado em função de obsolescência estética e funcional, além de danos causados pelo uso | Prédio A |

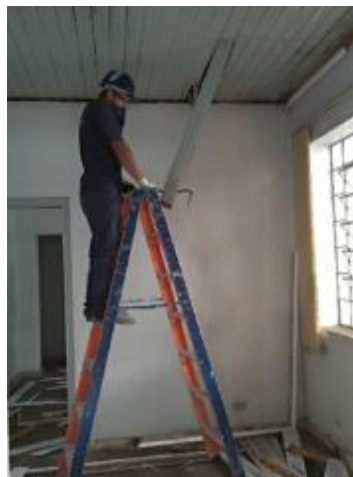
Figura 40 - Demolição destrutiva de forro de madeira

| Etapa | Parte | Operação realizada | Ocorrências | Macro grupo |
|---|---|---|---|---|
| Forros | Madeira | Demolição seletiva | Retirada de forro de madeira devido a constatação da obsolescência estética e funcional e danos causados por cupins. Também foi identificado a sobreposição de forros em alguns ambientes sendo: PVC sobre madeira ou madeira sobre estuque | Prédio A/B |

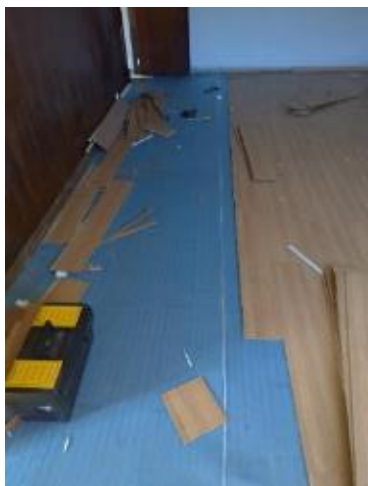
Figura 41 - Desmontagem de piso laminado

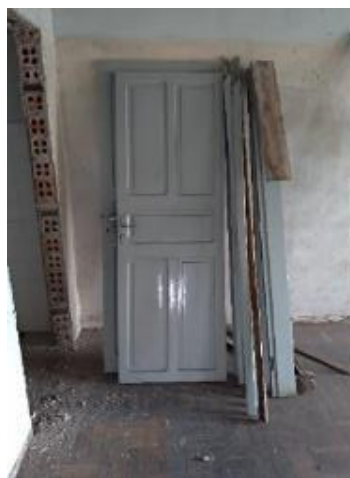
Figura 42 - Desconstrução de porta de madeira 80cm

| Etapa | Parte | Operação realizada | Ocorrências | Macro grupo |
|---|---|---|---|---|
| Portas | Madeira | Desconstrução | Retirada de portas devido a danos causados por cupins e umidade, além de divergências de medida em relação aos vãos para atendimento da norma de acessibilidade | Prédio A/B |

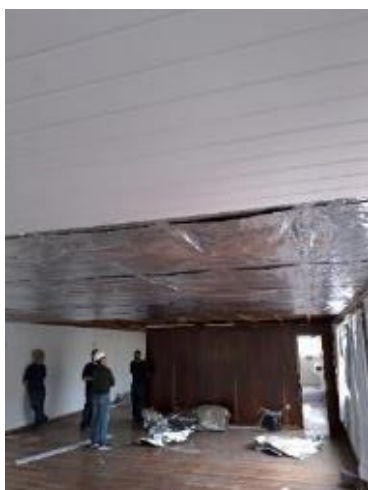
Figura 43 - Desmontagem de forro de PVC

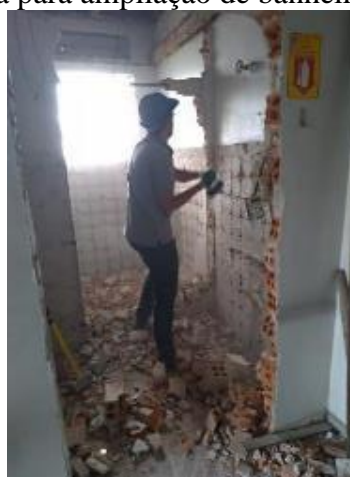
Figura 44 - Demolição destrutiva de parede de alvenaria para ampliação de banheiro

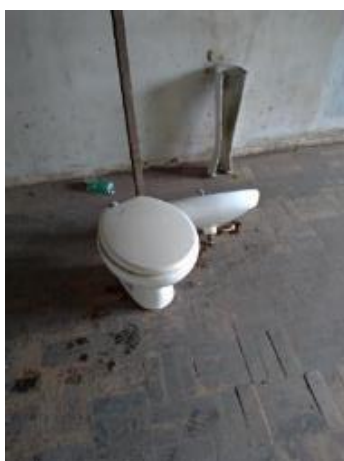
Figura 45 - Vaso sanitário e lavatório de coluna desmontados

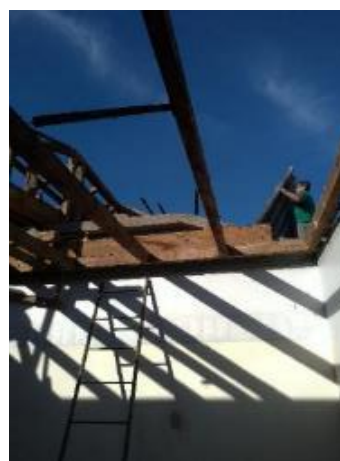
Figura 46 - Demolição seletiva de estrutura de cobertura de madeira para substituição por estrutura metálica

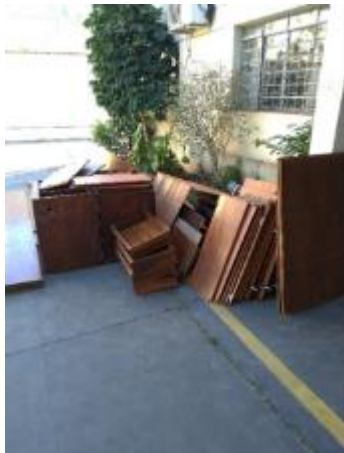
Figura 47 - Armário de madeira desmontado

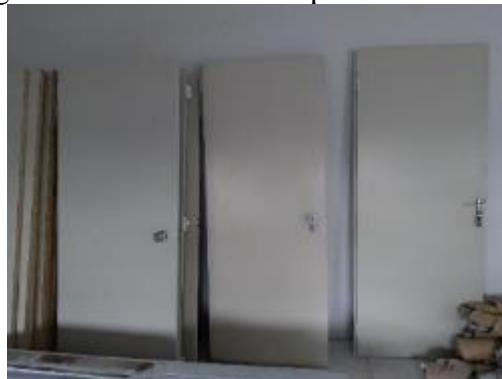
Figura 49 - Porta de 80cm para divisória

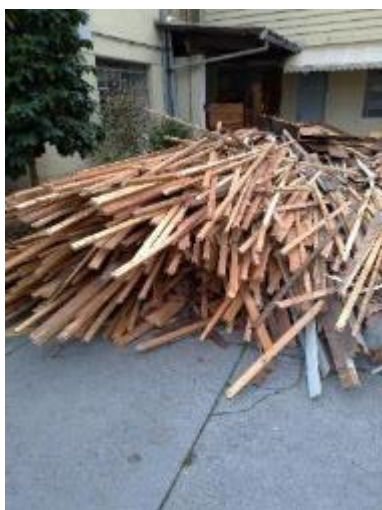
Figura 48 - Ripas de madeira empilhadas

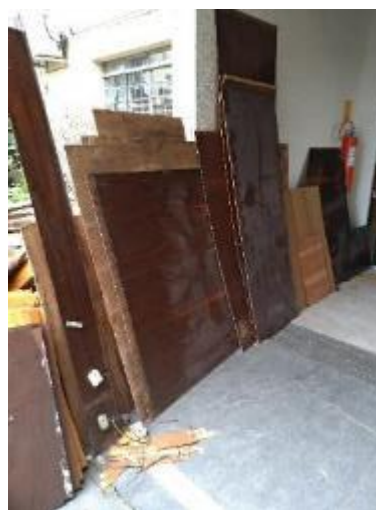
Figura 50 - Chapas de revestimento de madeira separadas

| Etapa | Parte | Operação realizada | Ocorrências | Macro grupo |
|---|---|---|---|---|
| Revestimento | Madeira | Desconstrução | Retirada de todo revestimento das paredes para atender o projeto de reabilitação e principalmente em função dos danos causados por cupins e pelo tempo de uso, além da obsolescência estética | Prédio A/B |

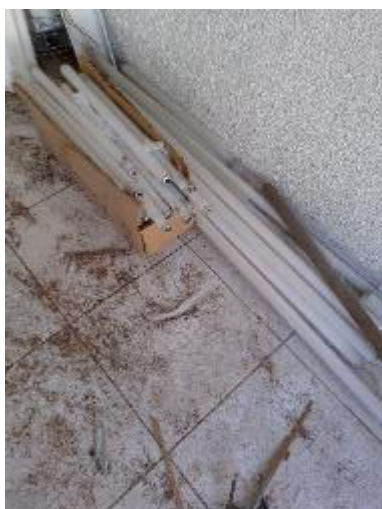
Figura 51 - Lâmpadas fluorescentes

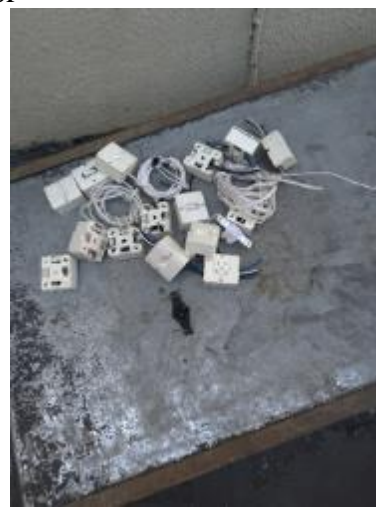
Figura 52 - Tomadas e interruptores de sobrepor

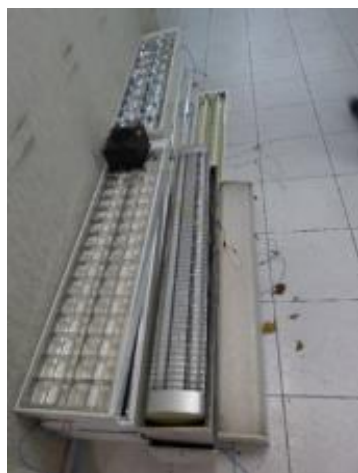
Figura 53 - Luminárias (vários tipos) de sobrepor 1,20m

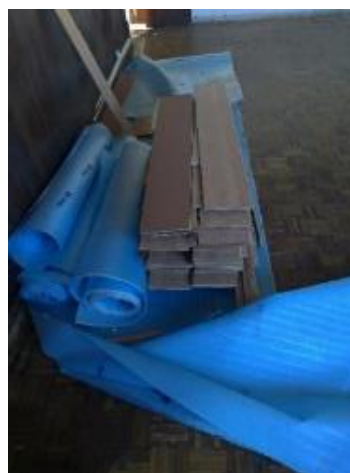
Figura 54 - Régua de piso laminado e manta de polietileno 2mm

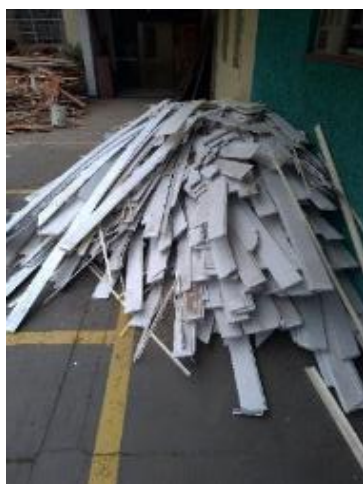
Figura 55 - Réguas de forro PVC

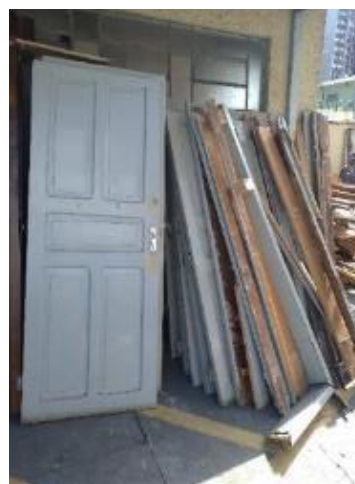
Figura 56 - Portas e batentes de madeira

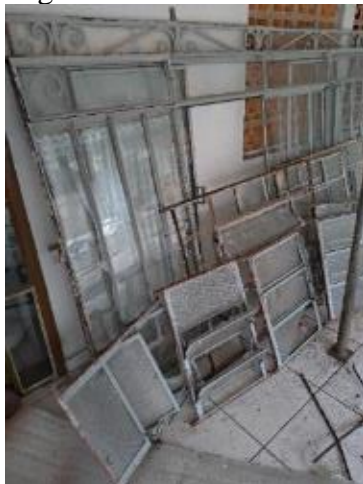
Figura 57 - Janelas de ferro

| Etapa | Parte | Operação realizada | Ocorrências | Macro grupo |
|---|---|---|---|---|
| Janelas | Ferro | Demolição seletiva | As janelas de ferro apresentaram pontos de corrosão e vidros quebrados, sendo a maioria mantida na intervenção e algumas retiradas | Prédio A/B |

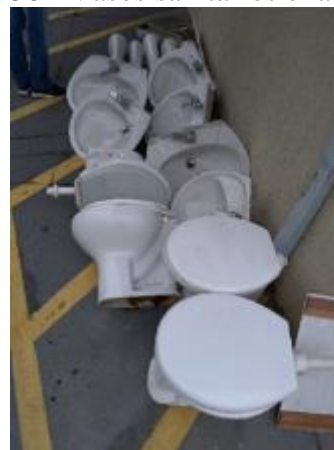
Figura 58 - Vasos sanitários e lavatórios

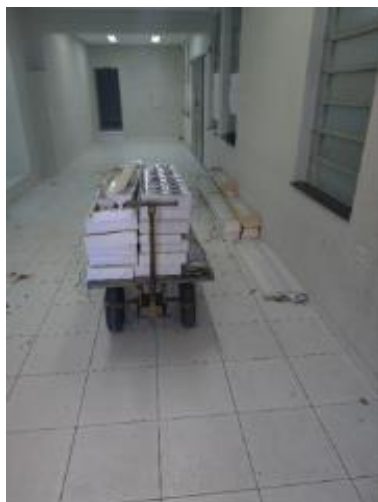
Figura 59 - Luminárias e lâmpadas separadas para reutilização pela IFES

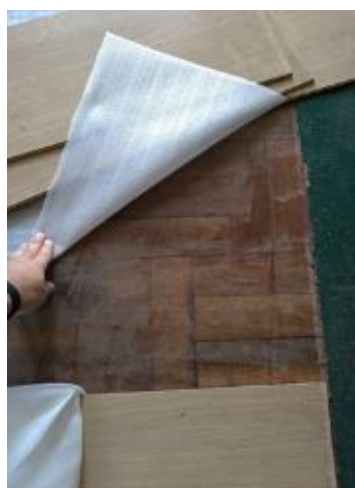
Figura 61 - Reutilização de piso de tacos que estava embaixo de 2 camadas de piso: carpete e piso lamindado

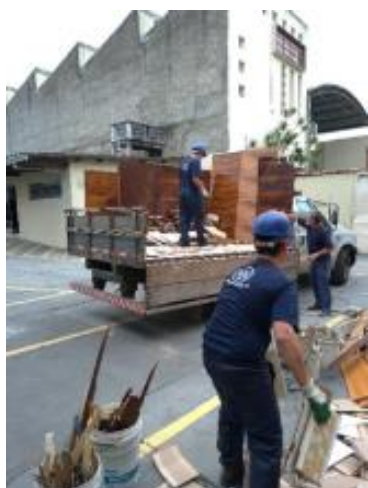
Figura 60 - Ripas, forros e chapas deterioradas ou atacadas por cupins que foram destinadas à reutilização por incineração (recuperação de energia)

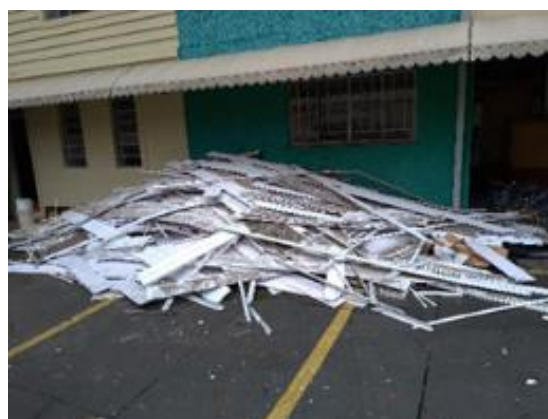
Figura 62 - Réguas danificadas de forro de PVC separadas para reaproveitamento em usina de reciclagem

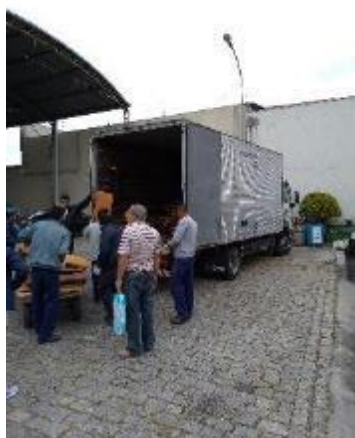
Figura 63 - Ripas, tábuas e chapas de madeira para reutilização no laboratório de construção civil da IFES

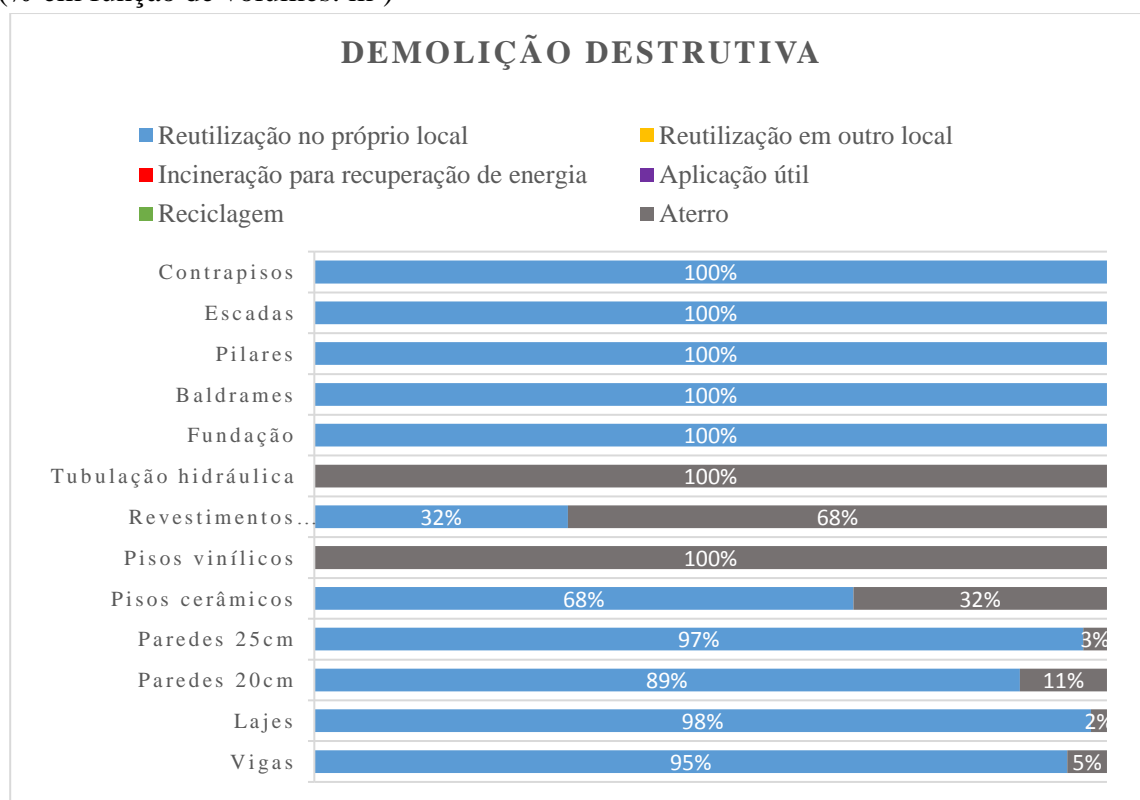
Gráfico 6 – Recuperação em função das operações de demolição destrutiva realizadas no prédio B (% em função de volumes: m^3)

Corroborando o que já foi dito, observou-se que as operações de demolição destrutiva abrangem geralmente as partes da edificação que representam os maiores volumes em termos materiais. Assim, a preservação de modo a evitar este tipo de desagregação possibilita reduzir a geração de resíduos e proteger o ambiente construído, pois como foi demonstrado no referido gráfico, as partes que não foram aproveitadas, tiveram o aterro como destinação final.

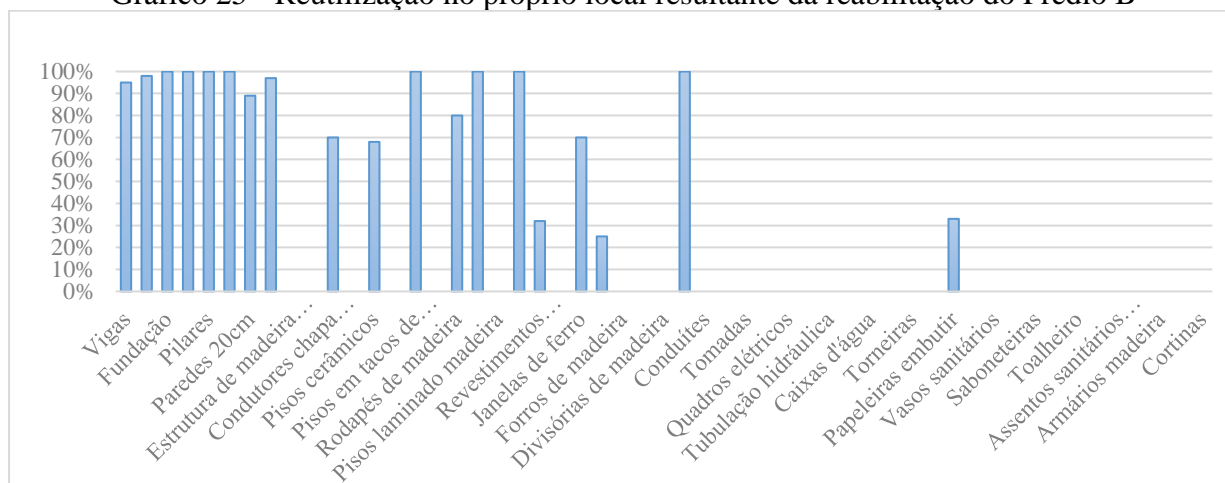
Gráfico 25 - Reutilização no próprio local resultante da reabilitação do Prédio B

A disposição percentual das partes observadas no Gráfico 25 é bastante parecida àquela apresentada para o Prédio A. Há predominância de materiais e componentes que apresentaram maior vida útil na análise do item 5.2, tais como partes estruturais, de alvenaria, revestimentos, esquadrias e elementos metálicos.

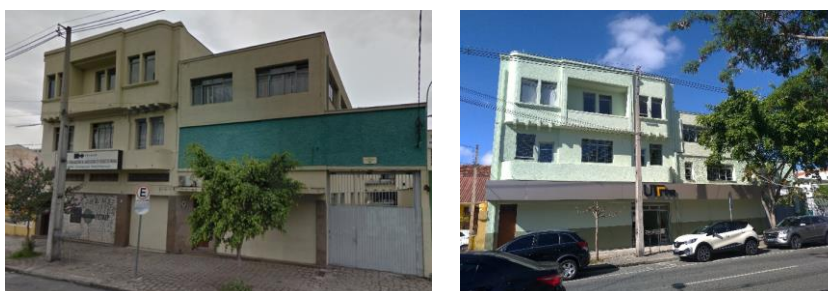
Figura 74 – Imagens comparativas dos prédios antes e após a reabilitação

Nesse sentido, em relação aos dados da tabela, inicialmente destaca-se o cenário referente à reutilização no próprio local, o qual respondeu pela maior parcela de materiais e componentes recuperados. Neste, considerou-se apenas as partes do prédio que foram mantidas, ou seja, aquelas contempladas no projeto de reabilitação e que estavam em condições satisfatórias de serem aproveitadas. Os percentuais alcançados foram de 83,07% para o Prédio A e de 81,96% referente ao Prédio B. Faz sentido as altas taxas constatadas, pois a estrutura e a envoltória das edificações foram preservadas, conforme é possível visualizar pela Figura 74.

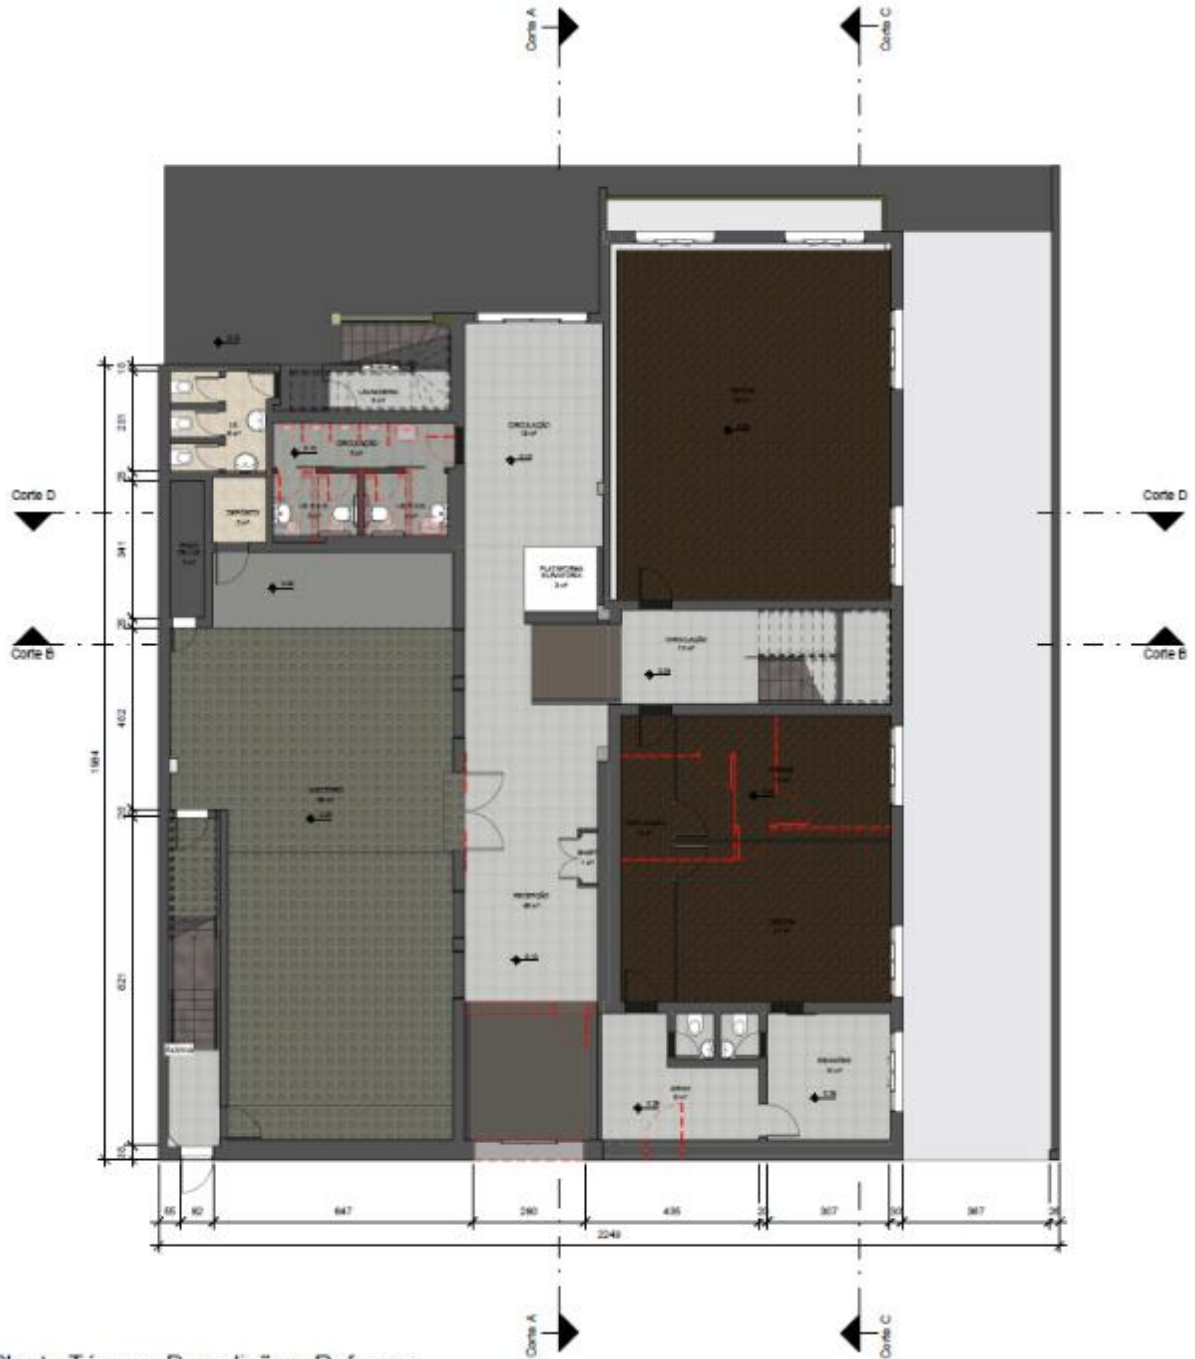
B.1. PRÉDIO A/B – PAV. TÉRREO

≡≡≡ ELEMENTO DEMOLIDO / MODIFICADO

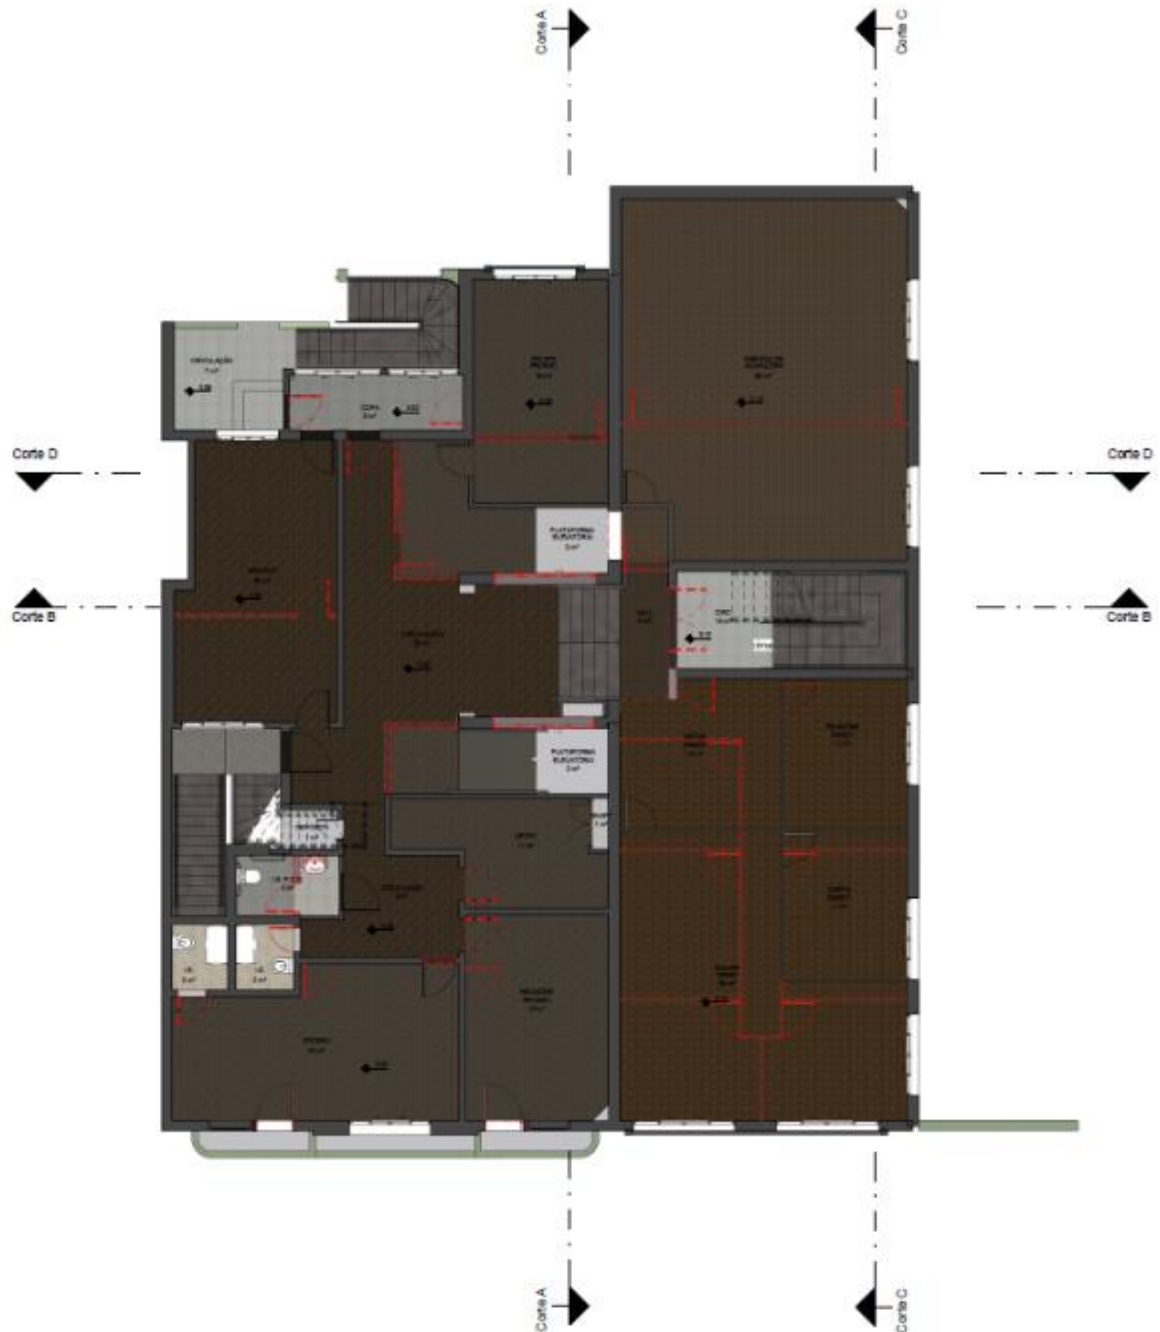
B.2. PRÉDIO A/B – PRIMEIRO PAV.

PLANTA 1º PAVIMENTO

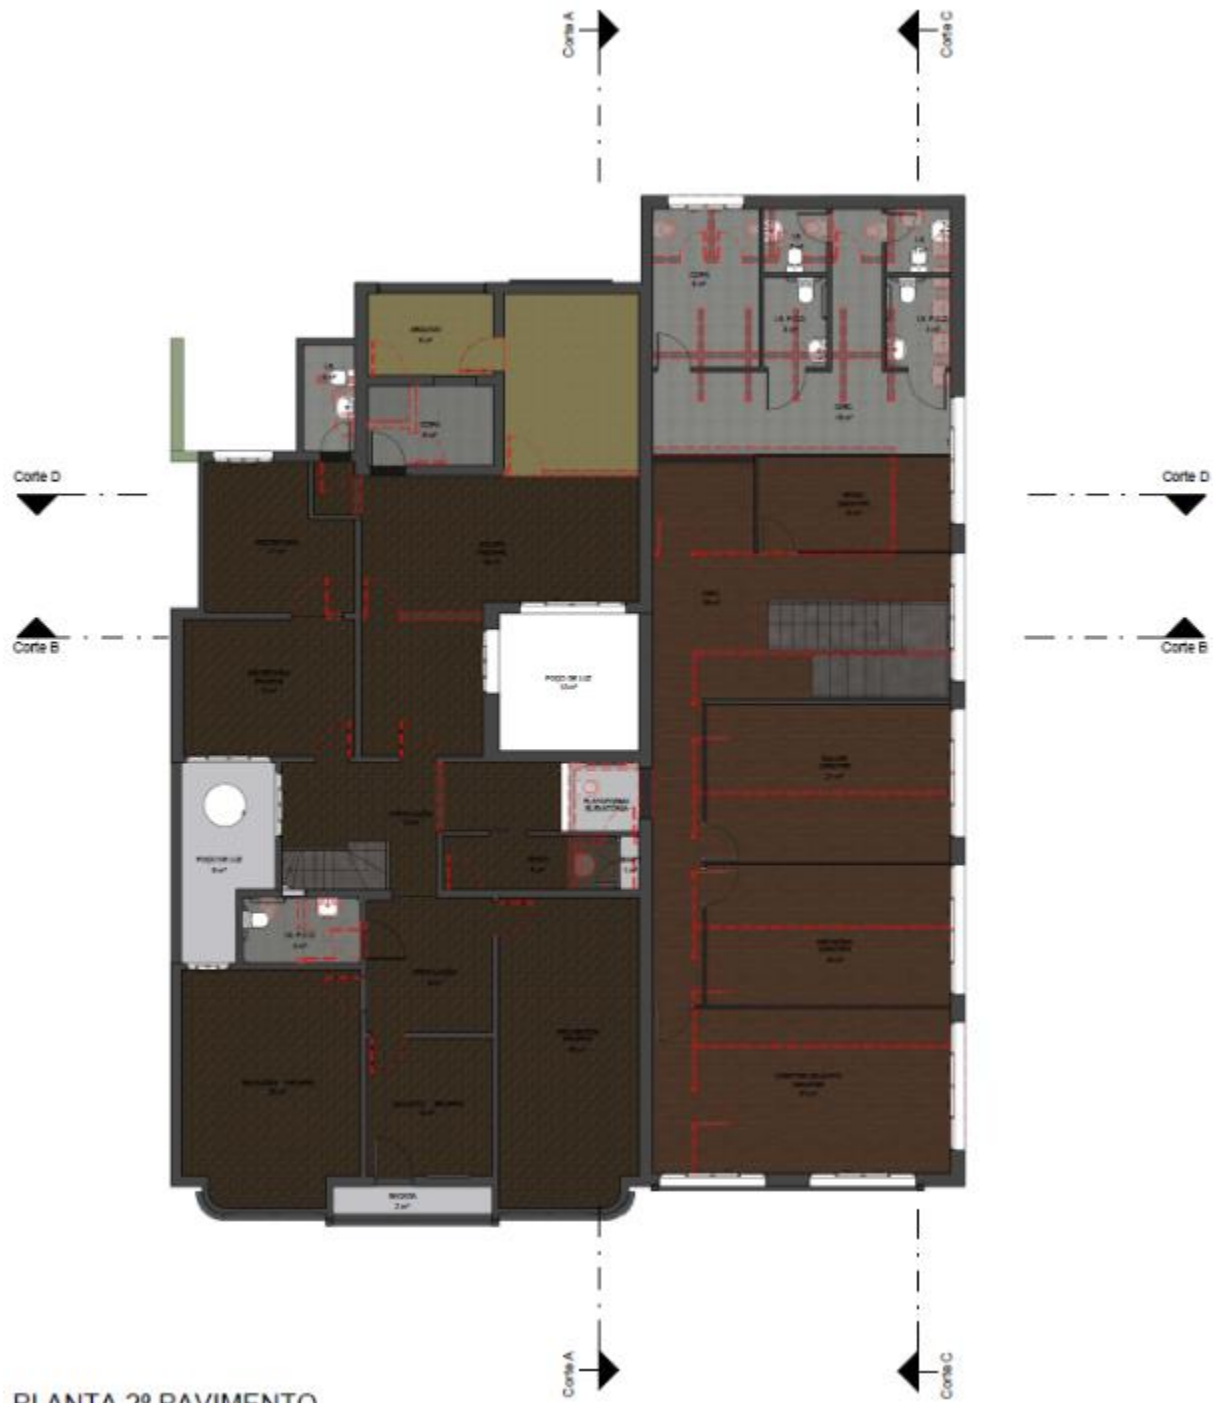
B.3. PRÉDIO A/B – SEGUNDO PAV.

PLANTA 2º PAVIMENTO
