**IMPLANTAÇÃO DE UM SISTEMA DE VISÃO  
COMPUTACIONAL APLICADA AO CONTROLE DE  
QUALIDADE DE AGULHAS EM UMA INDÚSTRIA  
FARMACÊUTICA**

**TRABALHO ACADÊMICO**

Trabalho de conclusão de curso apresentado como requisito parcial para obtenção de grau de Tecnólogo em Eletrotécnica, Modalidade Automação de Acionamentos Industriais, do curso Superior de Tecnologia em Eletrotécnica da Universidade Tecnológica Federal do Paraná.

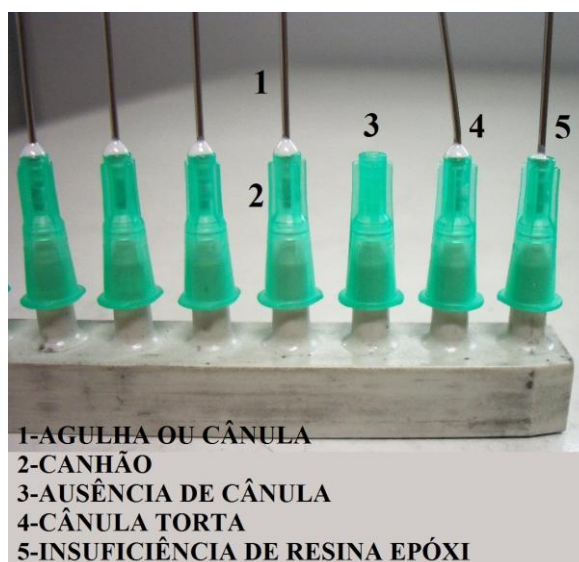
Figura 2 – Ausência de cânula e cânula torta  
Fonte: Autoria própria

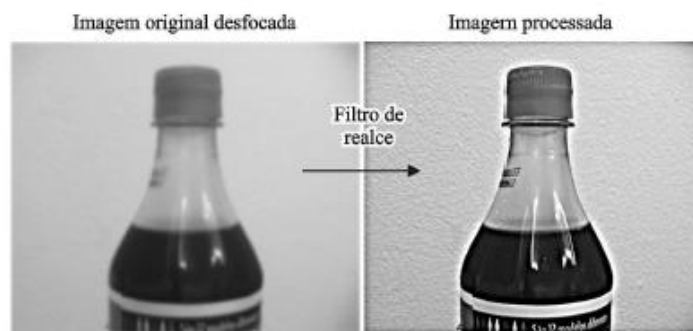
Na sequência aparece o processo de pré-processamento. Essa etapa permite corrigir um certo número de defeitos e imperfeições que aparecem durante a aquisição da imagem, que podem ter como causa características físicas do sistema, deficiência de iluminação (FACON, 2005). Uma das ferramentas que o sistema de visão usa para corrigir possíveis defeitos de imagem durante o pré-processamento é o realce mostrado conforme Figura 8 (STIVANELLO, 2004).

Figura 8: Função de realce da imagem  
 Fonte: (STIVANELLO, 2004)

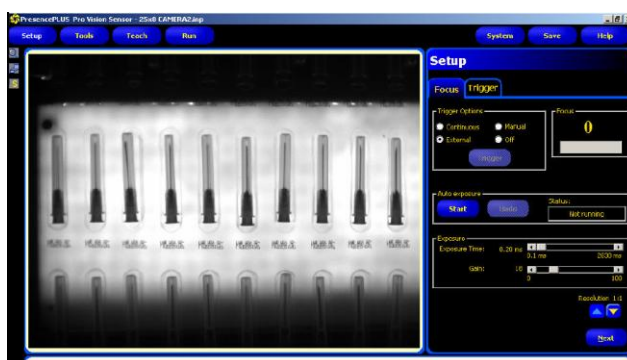
Essa etapa trata da identificação das partes da imagem que possuem semelhanças. Em uma linha de produção contínua, no início do processo de inspeção, a câmera deve ter o modelo, ou seja, uma imagem padrão que deverá ser comparada com a imagem do objeto inspecionado. As Figuras 9 e 10 mostram o comparativo de uma imagem padrão com a imagem em tempo real do objeto.

Figura 9: Imagem padrão de um sistema de inspeção  
Fonte: Autoria própria

Comparando as figuras 9 e 10, é possível verificar que a primeira imagem do sistema é o padrão a ser seguido, ou seja, todas as imagens inspecionadas serão comparadas com a imagem tirada em tempo real. Dentro de certos limites especificados, espera-se que a imagem seja igual ou que tenha um percentual de semelhança muito próximo ao padrão. Na segunda imagem aparece um quadrado em destaque. Esse quadrado corresponde a uma ROI (*Region of Interest*) onde é constatado a ausência de um dos objetos. Comparando a imagem capturada pela câmera com o padrão, o resultado é falha no processo, conseqüentemente essas peças serão rejeitadas pelo sistema.

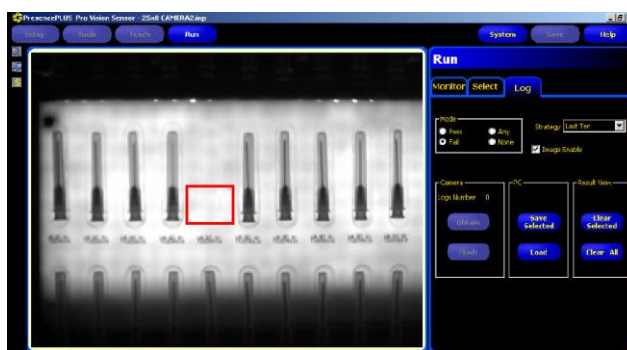
Figura 10: Imagem real do objeto inspecionado  
Fonte: Autoria própria

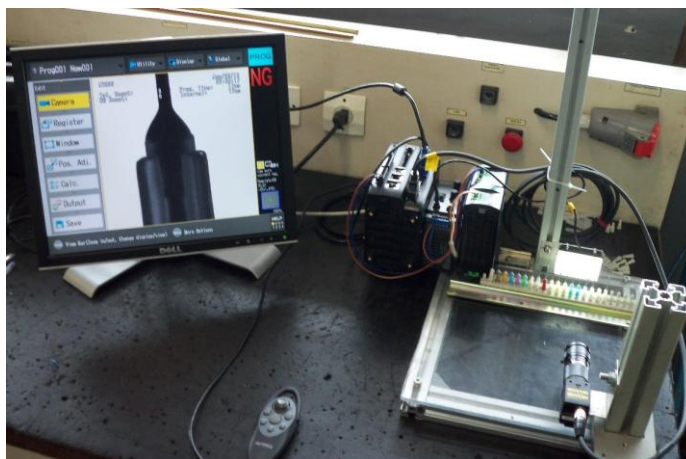
Um dispositivo de teste foi montado em uma das bancadas da manutenção elétrica com o objetivo de simular: condições de imagem, foco da câmera, parametrização de ferramentas e facilidade de operação. Esse teste com a gradilha parada foi chamado de teste estático. O equipamento usado no teste estático é mostrado na Figura 14.

Figura 14: Sistema montado para teste  
Fonte: Autoria própria

O sistema montado para o teste com a gradilha parada é constituído de elementos básicos pra um sistema de inspeção computadorizada. Tem-se primeiramente a câmera de visão. Existem dezenas de fabricantes no mercado e foi escolhido um modelo robusto do fornecedor D. A câmera usada no teste é monocromática de 350.000 *pixels* com lente *standart* de 0,29 mm modelo CV-035M. Com esta configuração aliada a uma distância focal de 300 mm foi obtida uma imagem perfeitamente nítida em um monitor de 17". Uma imagem grande e de boa definição é perfeita para aplicação das ferramentas de ROI (*Region of Interest*).

O próximo elemento que compõe o sistema de visão é o *backlight*, composto de uma placa de LEDs, diodos emissores de luz, na cor branca e com dimensões de aproximadamente 46x63 mm modelo CA-DSW3 com 5,8 W de potência. O *backlight* como o próprio nome diz é a luz de fundo, ou seja, a iluminação artificial que fica atrás da peça a ser inspecionada. Essa iluminação fará com que o objeto fique escuro ajudando no realce da peça favorecendo uma das etapas de pré-processamento da imagem denominado *threshold* já comentado no capítulo 2.

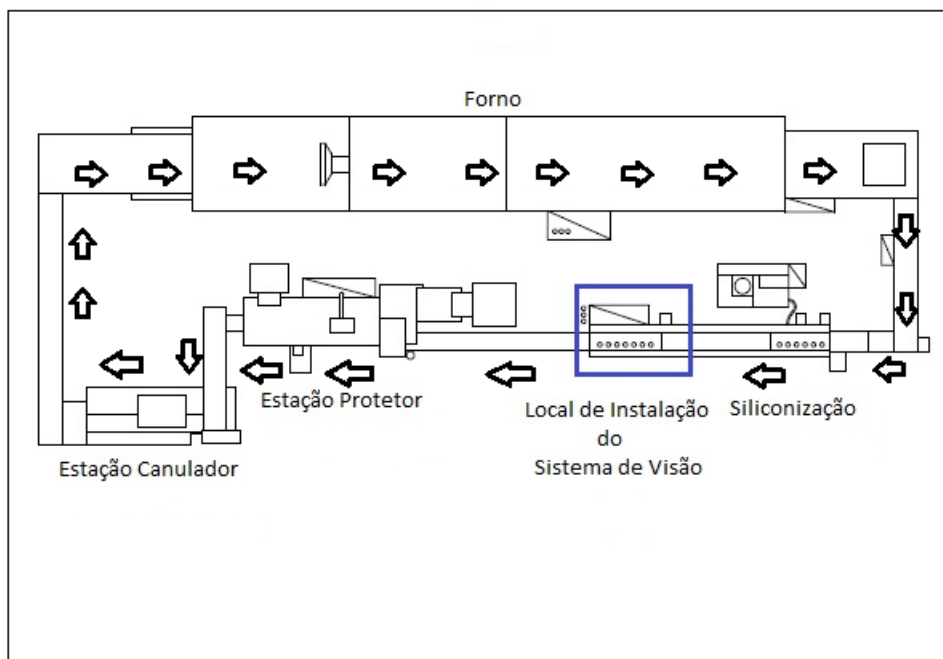
A instalação do sistema de visão da inspeção de epóxi na AGMO07 ocorreu no trilho de saída da siliconização, conforme mostrado na Figura 15, onde estavam instalados os sensores de fibras óticas que detectavam presença de epóxi esquerda e direita. Esse local foi escolhido devido a passagem alinhada das gradilhas e com velocidade constante, pois são tracionadas por roldanas e não sofrem interferências de vibrações mecânicas da máquina, garantindo assim uma melhor captura da imagem. As setas na Figura 15 mostram o fluxo do material na máquina.

Figura 15: Vista superior da AGMO 07  
 Fonte: Autoria própria

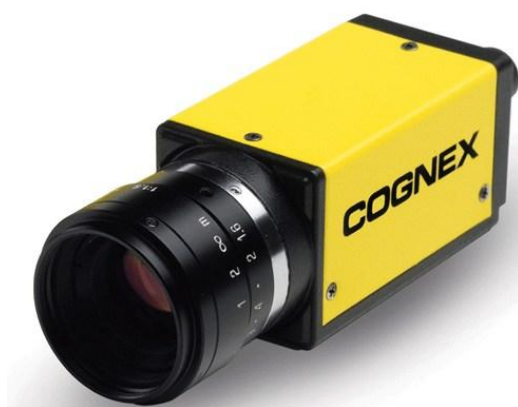
Em outubro de 2013, foram avaliadas diversas câmeras dentre elas modelos consagrados dos fabricantes A, B, C e D. A primeira câmera avaliada foi a do fornecedor americano A. O equipamento é do modelo *In-sight Micro* e o fabricante forneceria o equipamento pelo valor de R\$ 65.000,00. A avaliação desse equipamento foi positiva em termos de precisão e repetitividade, porém, na questão de facilidade de programação, custos do sistema e peças sobressalentes, ela não atendia as expectativas e tornou-se inviável. A Figura 16 mostra a câmera do fabricante A.

Figura 16: Câmera do fabricante A  
Fonte: Autoria própria

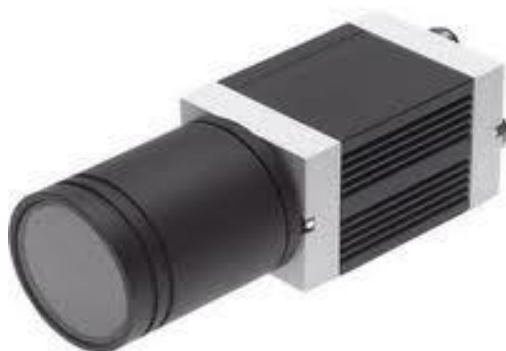
Avaliando o fabricante B, líder em sistemas pneumáticos, foi possível perceber que a câmera modelo SBOI-Q-R1B também não mostrava-se apta ao nosso projeto. Primeiramente porque são necessários dois *softwares*. Um para abrir o canal de comunicação *Ethernet*, coisas que os outros fabricantes têm como função *standard*. E outro aplicativo para criação e edição do programa de inspeção. Em segundo lugar, o *software* mostrou-se complicado demais

para o entendimento dos técnicos, além de não dispor de ferramentas adequadas e flexíveis para desenvolvimento de um programa de inspeção coerente. O fabricante conseguiria fornecer o equipamento ao custo de R\$ 27.000,00. Um preço atrativo, entretanto, pelos poucos recursos oferecidos foi descartado. A Figura 17 apresenta a câmera do fabricante B.

Figura 17: Câmera do fabricante B  
Fonte: Autoria própria

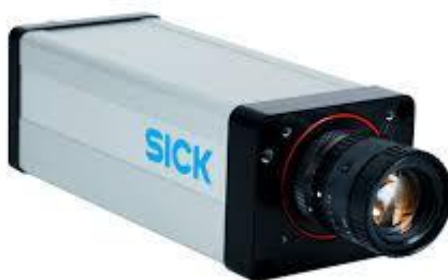
Na sequência avaliou-se o equipamento do fabricante C, o qual possui a câmera modelo *IVC-2DM1112*. De início, teve-se uma boa impressão deste equipamento, porém, ao entrarmos em questões relacionadas às velocidades de inspeção, observou-se que o equipamento não atenderia as nossas necessidades. Para evitar possíveis transtornos relacionados à falta de *performance* do sistema, a câmera B saiu da lista de possíveis fornecedores, apesar de também estar com um preço atrativo, R\$ 36.854,00. Detalhes da câmera do fabricante Sick podem ser vistos na Figura 18.

Figura 18: Câmera do fabricante C  
Fonte: Autoria própria

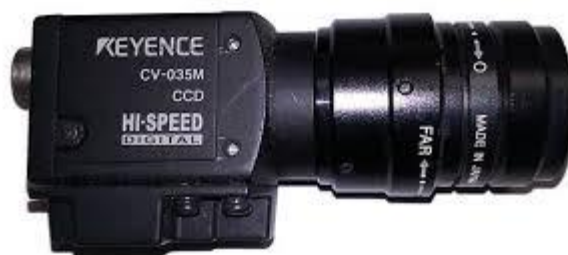
O último fabricante de câmeras avaliado foi a japonesa D, a qual apresentou a câmera modelo CV-035M com a qualidade da imagem monocromática de 350.000 *pixels*. Além disso, as ferramentas para desenvolvimento do aplicativo mostraram-se amigáveis aos técnicos de manutenção. Os fatores como repetitividade, velocidade e flexibilidade de interligação com outros equipamentos do processo sem a necessidade de adendos, foram os motivos que motivaram a escolha deste fabricante como fornecedor da câmera para o sistema de visão.

Outra característica que colocou este equipamento na frente dos concorrentes foi que o módulo de inspeção permite o uso de mais uma câmera, ou seja, pode-se desenvolver aplicações diferentes na mesma máquina usando duas câmeras no mesmo módulo de inspeção. O equipamento e seus respectivos acessórios como o módulo de inspeção, cabeamentos, conectores, módulo *backlight* e fonte foram fornecidos ao custo total de R\$ 38.073,00. Considerou-se esse valor compatível com as possibilidades oferecidas pelo equipamento. A Figura 19 mostra a câmera do fabricante D.

Figura 19: Câmera do fabricante D  
Fonte: Autoria própria

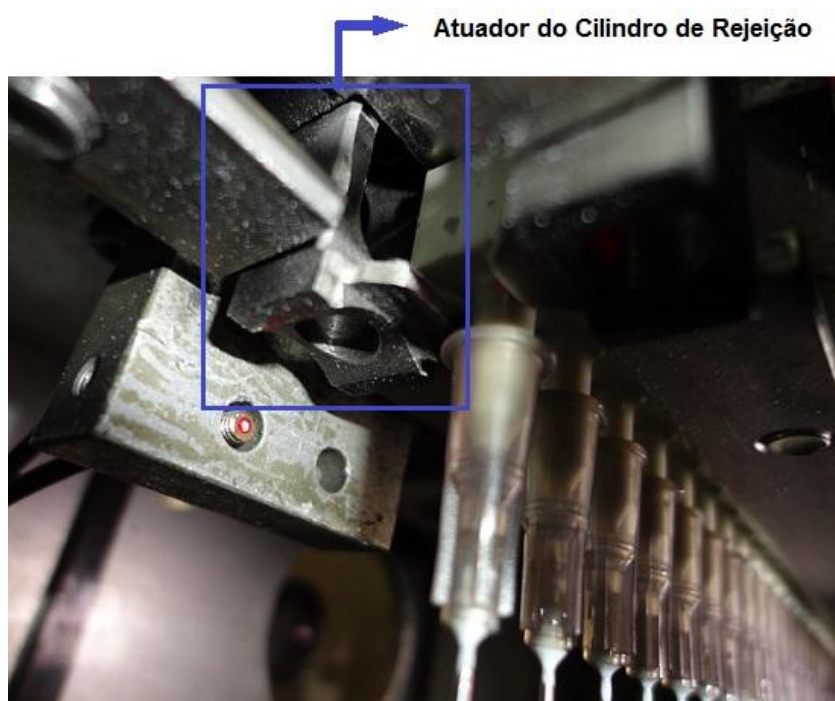
Figura 32: Estação de rejeição  
Fonte: Autoria própria

A lógica do CLP\_CQM1H armazena em uma memória utilizando duas palavras que contêm 32 bits, devido ao número de inspeções serem iguais a 25 para cada gradilha. Após a gradilha ser inspecionada pelo sistema de visão, ela entra na estação de rejeição, conforme mostrado na Figura 32. Nesse local existe um cilindro pneumático de rejeição, o qual descarta as agulhas que foram reprovadas pelo sistema de visão, conforme o resultado da memória utilizada no momento das inspeções.

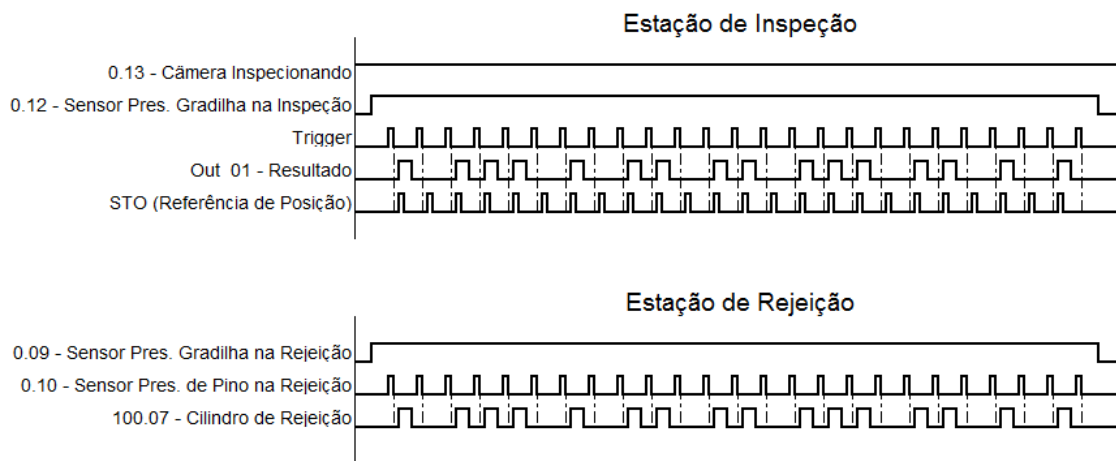
Figura 33: Sinais do módulo CV-3002 e CLP\_CQM1H  
Fonte: Autoria própria

Quando ocorrer a reprovação, envia-se um pulso de 24 V<sub>CC</sub> da saída OUT\_01 (Resultado de Inspeção) do módulo CV-3002 para a entrada 0.03 (Resultado de Aprovado/Reprovado) do CLP\_CQM1H e para cada inspeção

final é mandado um pulso da saída STO (Referência de Posição) do módulo CV-3002 para a entrada 0.02 (Referência de Posição de Inspeção) para o CLP\_CQM1H.

Pode-se observar na Figura 33 o resultado do processo de inspeção e rejeição de agulhas para uma gradilha. Na primeira etapa, descrita como Estação de Inspeção, ocorre às aquisições das imagens e processamentos, sendo os resultados, de aprovado/reprovado do sistema de visão, enviados para o CLP depois de cada inspeção.

Após o recebimento dos resultados, os dados serão armazenados em uma memória e utilizados na segunda etapa do processo descrita como Estação de Rejeição para o descarte das agulhas que foram reprovadas.

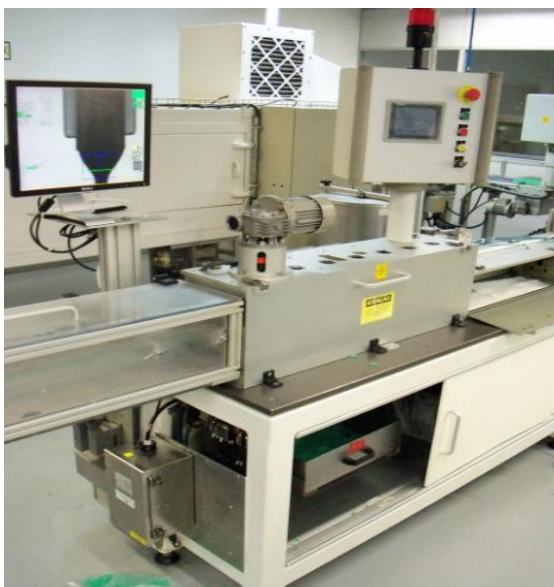
Figura 34: Visão geral do SV  
Fonte: Autoria própria

Vários benefícios foram obtidos com a implantação do sistema de visão computacional. Destaca-se uma maior confiabilidade no processo de produção. Com a implementação tem-se certeza de que todas as agulhas são inspecionadas, deixando assim de confiar a inspeção de qualidade dos produtos a sensores que podem falhar e também que necessitam de ajustes constantes. As Figuras 34, 35, 36 e 37 mostram o sistema de visão computacional instalado.

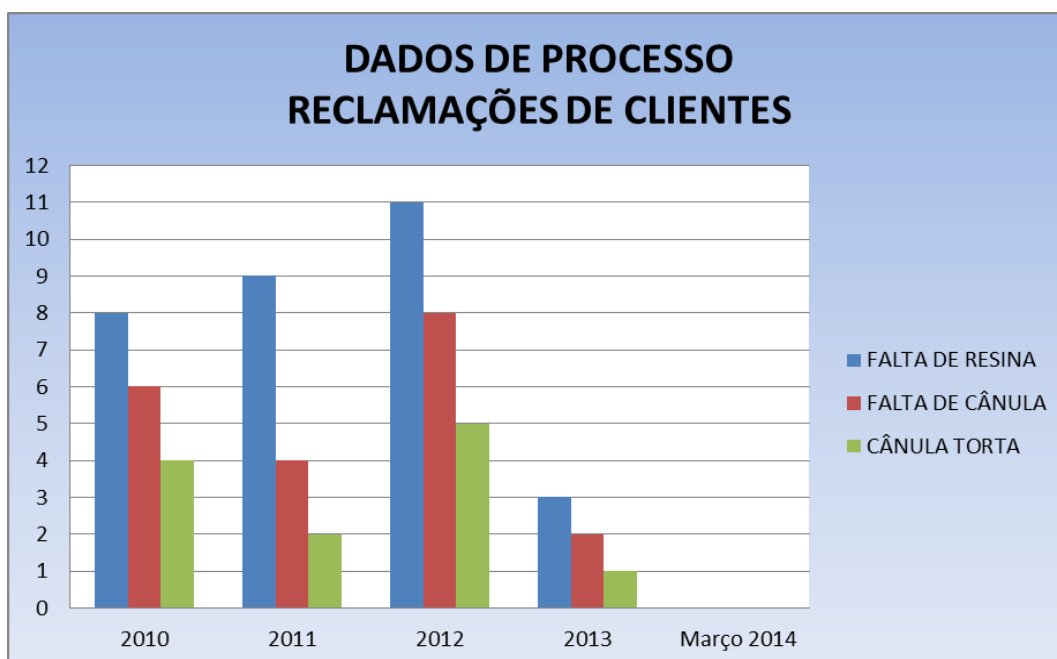
Gráfico 1: Índices de reclamações

Ocorreu uma diminuição expressiva de reclamações de clientes sobre o produto. Como 100% dos materiais produzidos são inspecionados, os índices de peças defeituosas por milhão de unidades produzidas estão em números extremamente baixos conforme o Gráfico 1.
