**ANÁLISE DOS RISCOS EM TRÊS CONSTRUÇÕES DE
EDIFICAÇÕES MISTAS EM ESTÁGIOS DE EXECUÇÃO DISTINTAS**

MONOGRAFIA DE ESPECIALIZAÇÃO

**CURITIBA
2015**

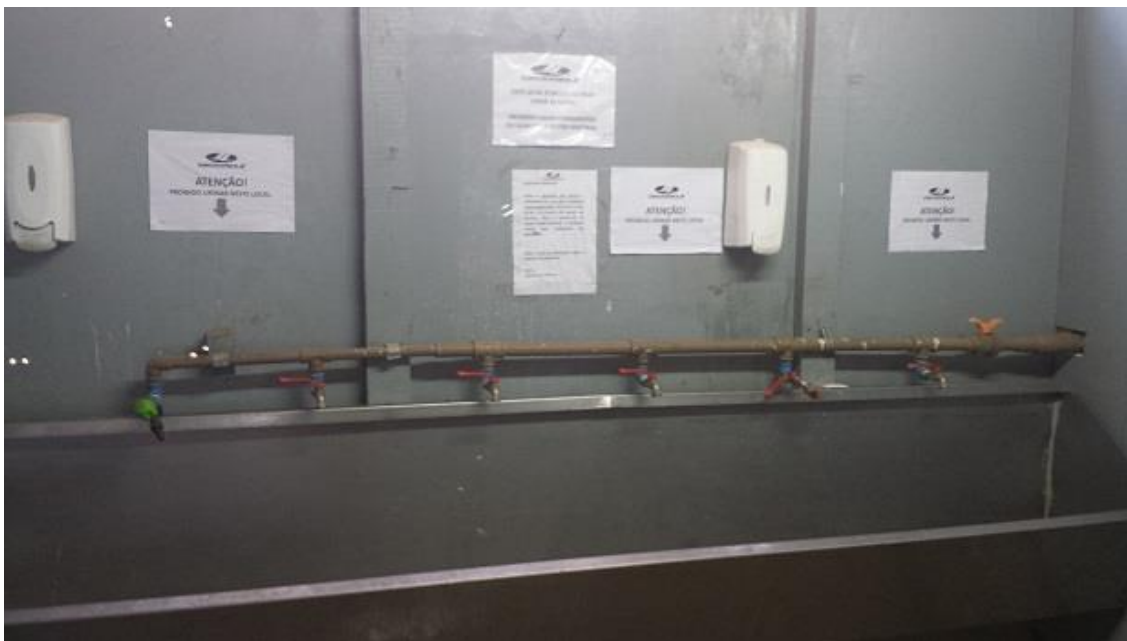
Figura 2 – Vista dos lavatórios do empreendimento A
Fonte: O autor (2015).

Durante a visita técnica no primeiro empreendimento estudado, foi observado em relação aos itens comuns que o ambulatório do canteiro de obra resumia-se a caixa e maca de primeiros socorros (item que não é especificado de forma clara na NR-18 em relação à estrutura que deverá estar disponível ao trabalhador). Entre as demais não conformidades verificadas esta o espaçamento entre as torneiras do lavatório que possuíam uma distância inferior à medida preconizada pela norma em questão conforme evidenciado na Figura 2.

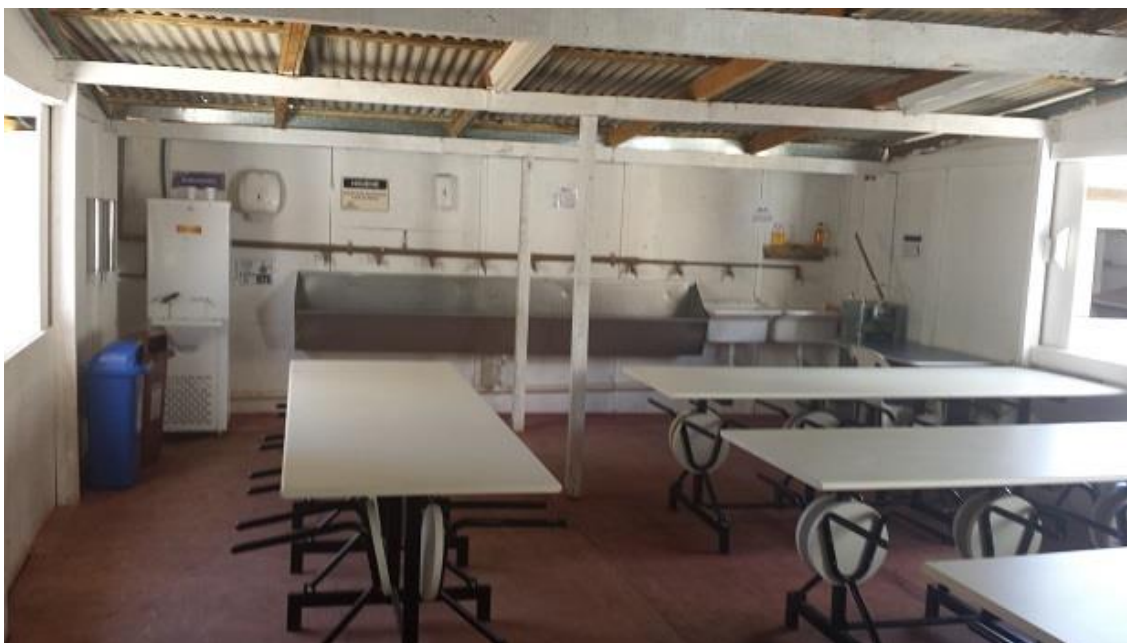
Figura 3 – Vista do local para refeições do empreendimento A
Fonte: O autor (2015).

A Figura 3 apresenta o local para refeições do empreendimento analisado. O mesmo não apresentava pé direito mínimo de 2,80 m de maneira uniforme em toda a área devido à inclinação do teto em direção as extremidades do mesmo.

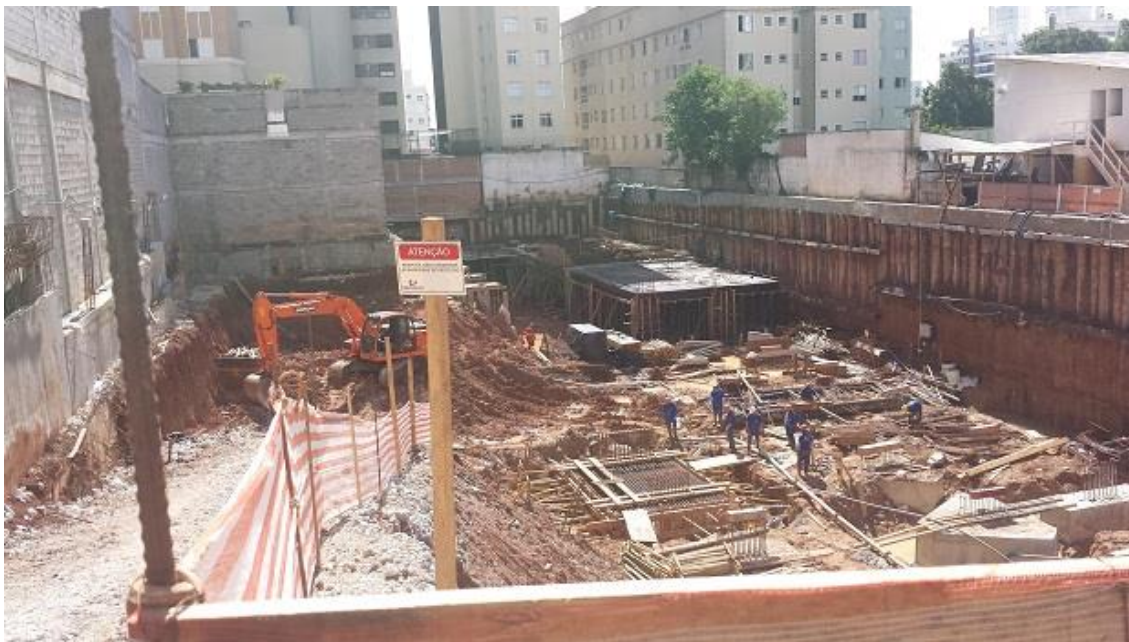
Figura 4 – Vista da rampa de acesso do empreendimento A
Fonte: O autor (2015).

O empreendimento A não possuía espaço no canteiro de obra que viabilizasse o depósito do material escavado na distância mínima estipulada pela NR-18. Além disso, havia um único acesso para trabalhadores e máquinas o qual era feito através da rampa próximo ao portão de entrada apresentado na Figura 4.

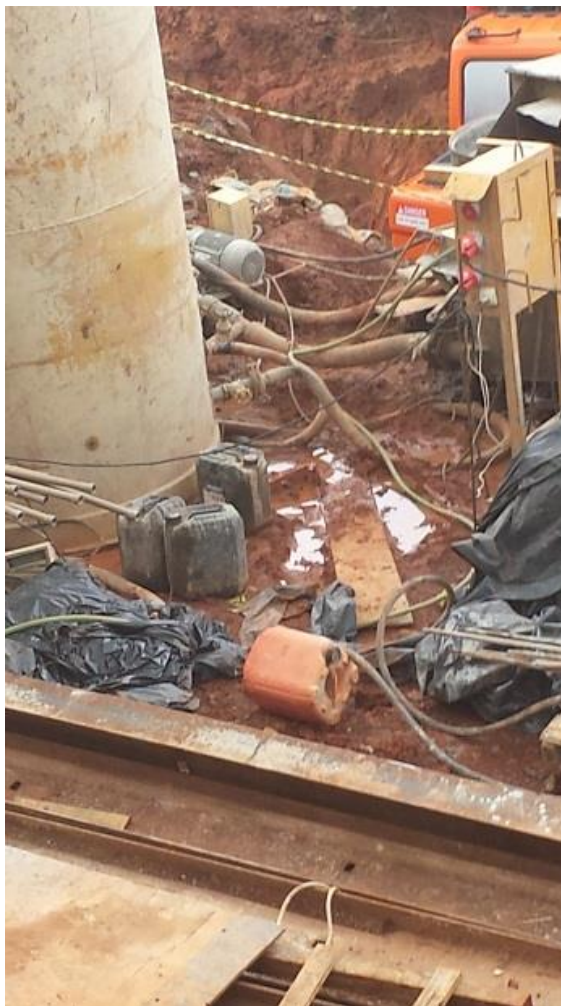
Figura 5 – Vista de combustíveis armazenados do empreendimento A
Fonte: O autor (2015).

O abastecimento de veículos estava sendo feito no próprio canteiro de obras por trabalhadores sem qualificação para tal, bem como não há procedimento de segurança para essa operação. A Figura 5 apresenta embalagens utilizadas para o armazenamento de combustíveis.

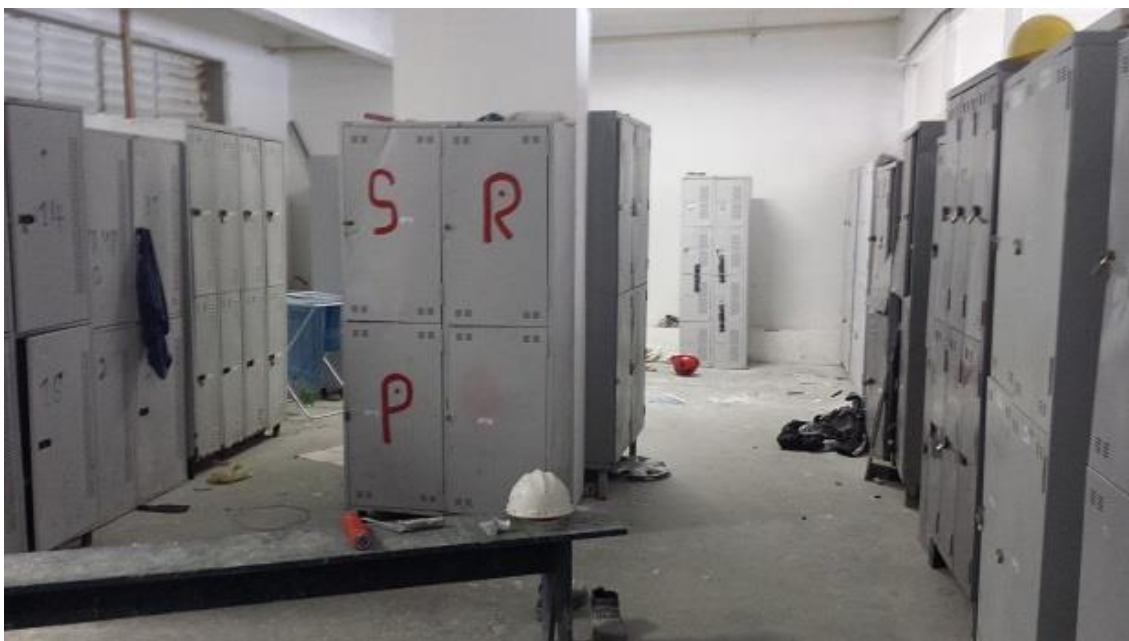
Figura 6 – Vista do vestiário do empreendimento B
Fonte: O autor (2015).

No empreendimento B ficou evidente conforme Figura 6 a condição precária em que se encontravam os vestiários da obra, havia armários sem cadeado ou fechadura e bancos em quantidade insipiente.

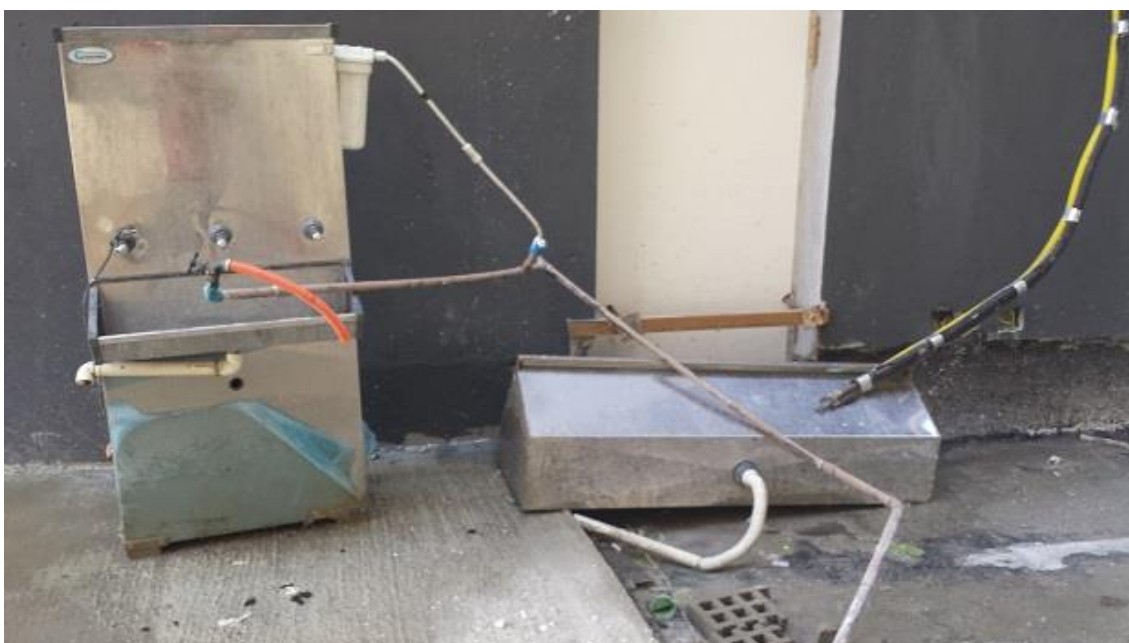
Figura 7 – Vista do bebedouro do empreendimento B
Fonte: O autor (2015).

Na figura 7 é possível verificar que havia bebedouro próximo ao local de refeições exposto a intempéries. No local destinado ao aquecimento de refeições havia fios expostos.

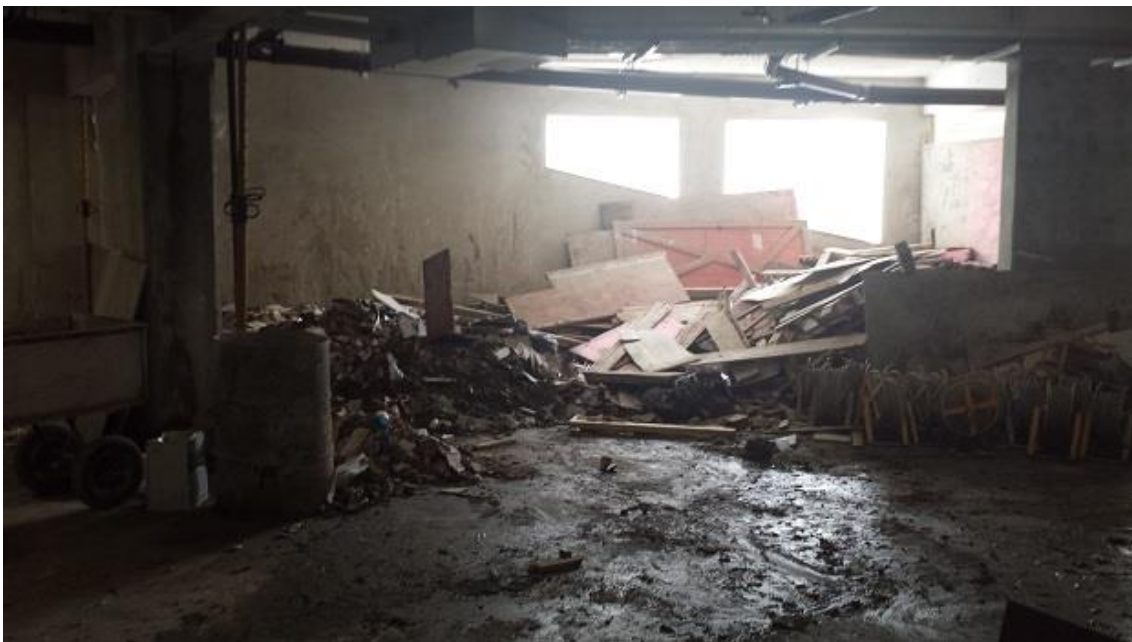
Figura 8 – Vista do armazenamento de resíduos do empreendimento B
Fonte: O autor (2015).

Conforme evidenciado na Figura 8, os resíduos gerados e acumulados no subsolo do empreendimento B não se encontravam corretamente separados e sua remoção não estava sendo feita de forma regular e modo a evitar poeira excessiva e eventuais riscos.

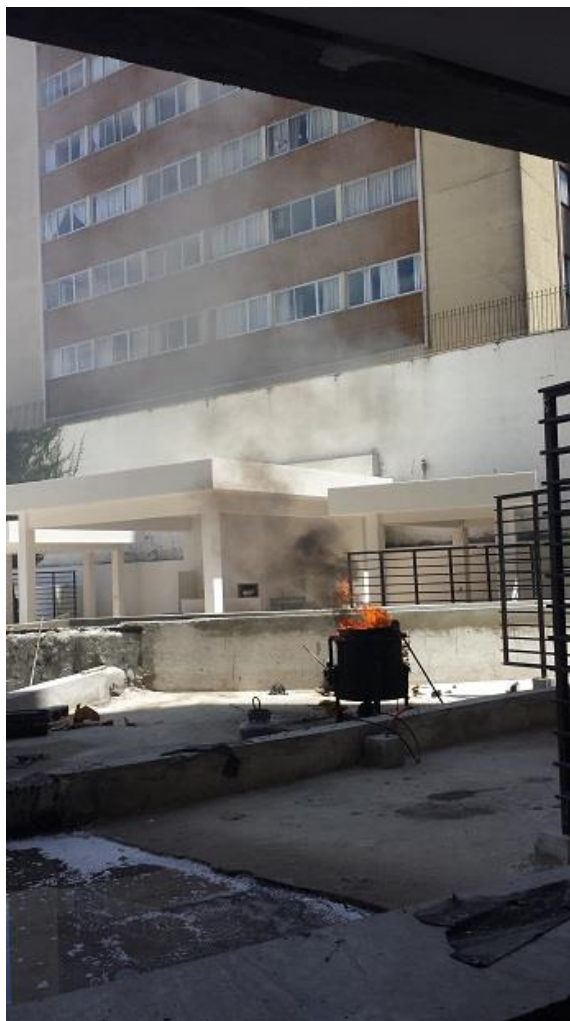
Figura 9 – Vista do serviço de impermeabilização do empreendimento B
Fonte: O autor (2015).

A figura 9 apresenta os serviços de impermeabilização que estavam sendo realizados no empreendimento B. Serviços estes que estavam em não conformidade na maioria dos itens solicitados pela NR-18.

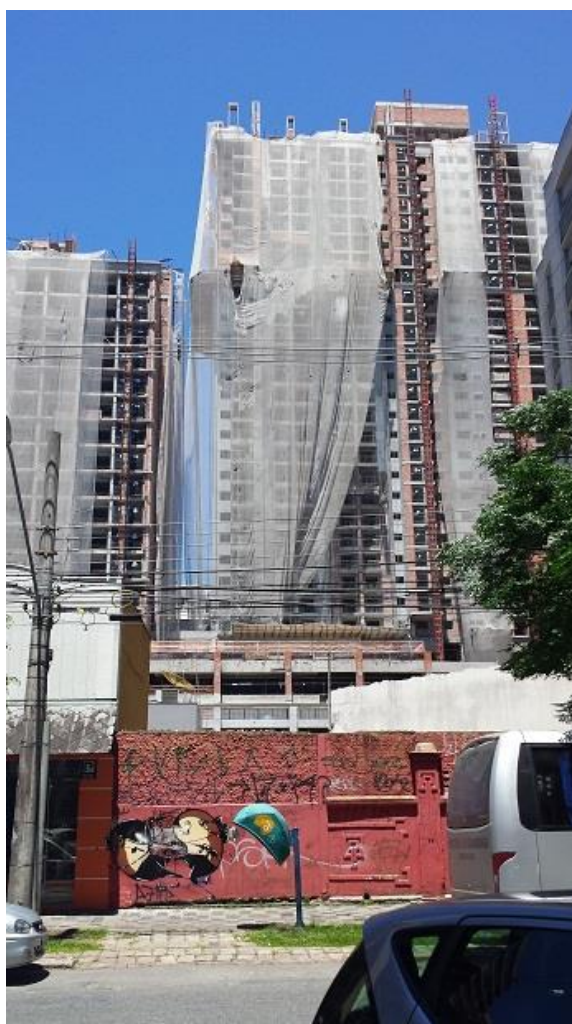
Figura 10 – Vista frontal do empreendimento C

A Figura 10 apresenta um item evidente no canteiro de obra analisado: o Sistema de Proteção Limitador de Quedas de Altura (SPLQA). A rede de fachada não fica o mais próximo possível do plano de trabalho devido à plataforma secundária possuir dimensões de uma plataforma primária, situação essa que colabora para que haja rasgos na rede conforme evidenciado na figura em si.

Além disso, os profissionais que realizam as emendas não possuem certificado de qualificação ou especialização em redes, as redes em si não foram confeccionadas de modo a atender os testes previstos nas Normas EN 1263-1 e EM 1263-2 e os eventuais reparos feitos nas mesmas não permitem que sejam asseguradas as mesmas características da rede original.

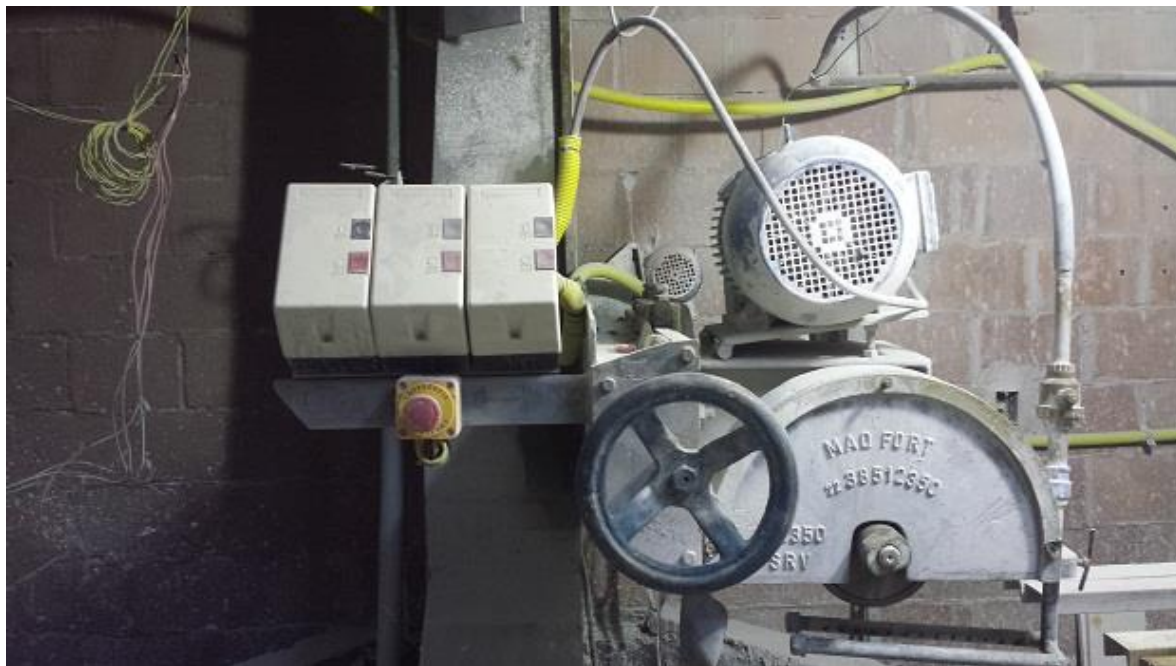
Figura 11 – Vista da chave blindada da serra mármore do empreendimento C
Fonte: O autor (2015).

Conforme figura 11, foram verificadas chaves blindadas que eram utilizadas como dispositivo de partida e parada de uma serra mármore localizada no empreendimento.

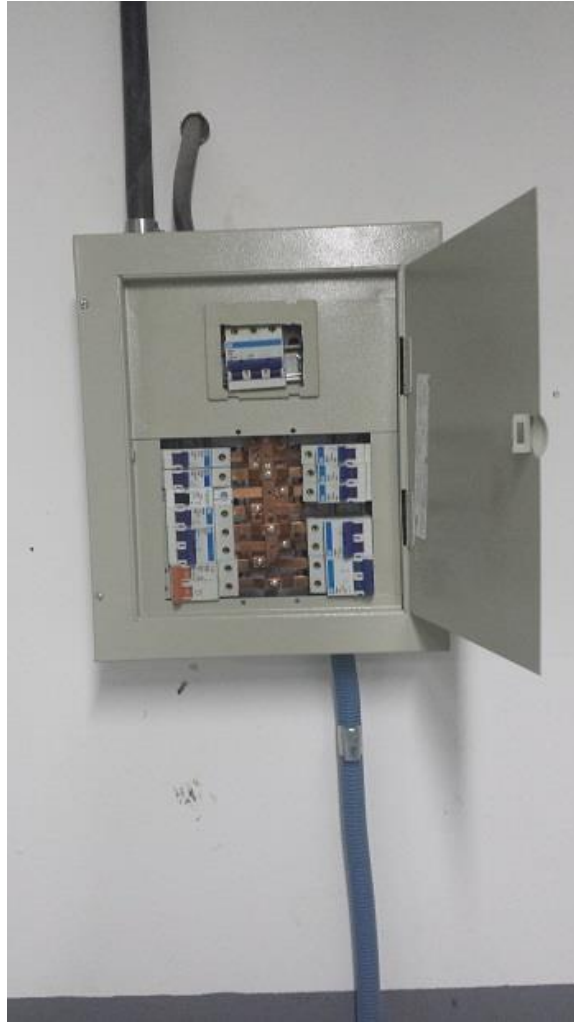
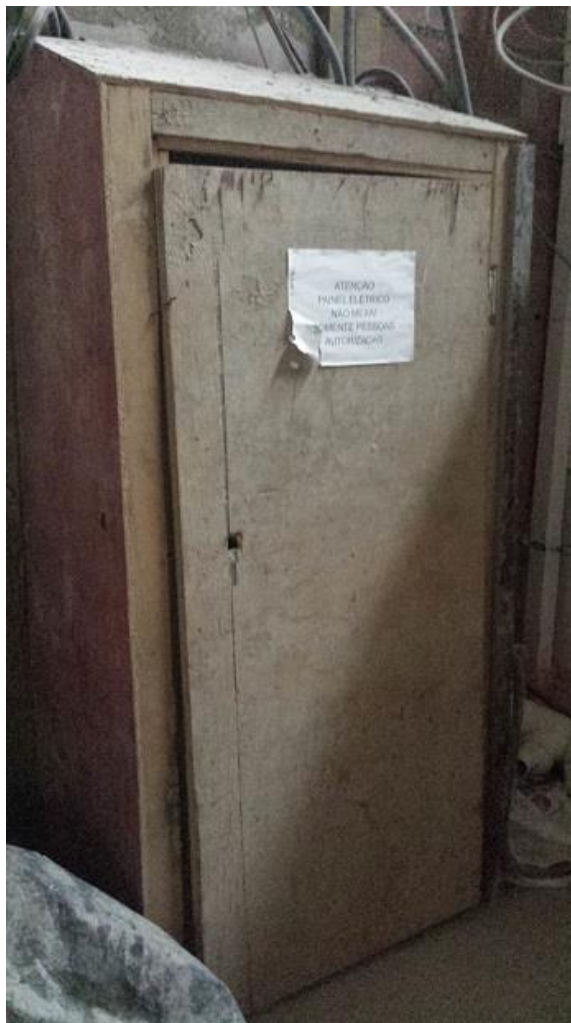
Próximo à entrada do canteiro de obra, ilustrado pelas Figuras 12 e 13, do empreendimento analisado foi verificado quadro elétrico em cobertura de material irregular (madeira), além de quadros elétricos que não estavam trancados, não possuíam identificação dos circuitos e permitiam acesso dos usuários ao barramento.
