**VERIFICAÇÃO DO CUMPRIMENTO DE PRÁTICAS DE SAÚDE E SEGURANÇA
DO TRABALHO EM CANTEIROS DE OBRAS DA CIDADE DE PATO BRANCO-PR
EM TEMPOS DE PANDEMIA**

TRABALHO DE CONCLUSÃO DE CURSO

**PATO BRANCO
2020**

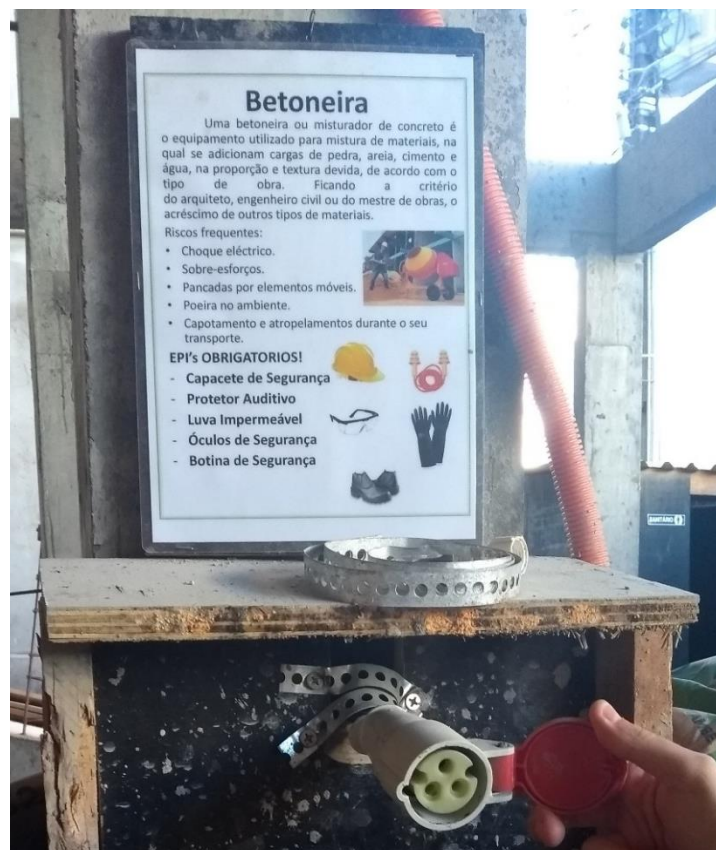
Quando questionado sobre a quantidade de funcionários da construtora o engenheiro de segurança relatou que havia nos canteiros de obras aproximadamente 40 trabalhadores próprios e mais de 40 terceirizados. Disse que ao contratar os terceiros é verificada a questão trabalhista e o registro dos mesmos, contudo, quanto ao cumprimento das normas de SST os trabalhadores terceirizados cometem mais infrações e são mais difíceis de repreender. Eles trabalham por produtividade e muitas vezes além de não executar os instrumentos de proteção coletiva, as vezes desmancham os existentes e não os refazem. Foi verificado nessa obra uma betoneira sem aterramento e com conjunto plugue tomada inadequados, de propriedade de um colaborador terceirizado, mesmo havendo alerta do risco elétrico e tomada com três pinos disponível.

Figura 1: Instruções sobre riscos e EPIs obrigatórios para utilização da betoneira.
Fonte: Autoria Própria

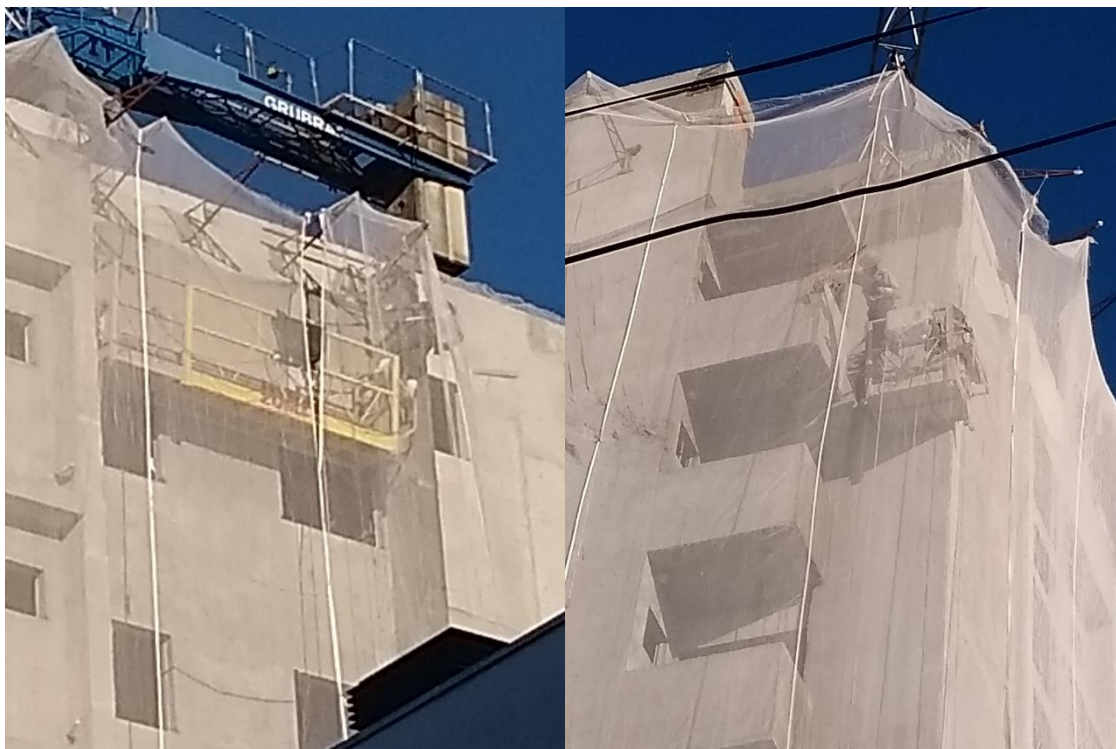
Só foi permitida a visualização dos dois primeiros pavimentos, mas de um ângulo externo pode ser visualizado guarda corpo inadequado em regiões internas de pavimentos mais altos e profissionais cometendo atos inseguros como sair de dentro do balancim durante a execução de trabalho na fachada e não utilização da linha vida, mesmo possuindo o cinturão tipo paraquedista e talabarte. Na obra da imagem da figura 2, havia três balancins sendo utilizados, contendo um trabalhador cada, sendo que dos três, dois estavam praticando ato inseguro.

**Figura 2: Trabalhadores cometendo ato inseguro executando trabalhos fora do balancim.
Fonte: Autoria Própria**

Na figura 2 pode ser visto o uso da tela fachadeira, item previsto em norma para proteção contra queda de matérias e outros objetos. Verificou-se na maioria das obras a utilização de plataformas de proteção primárias e secundárias, mas nem todas possuíam tela fachadeira.

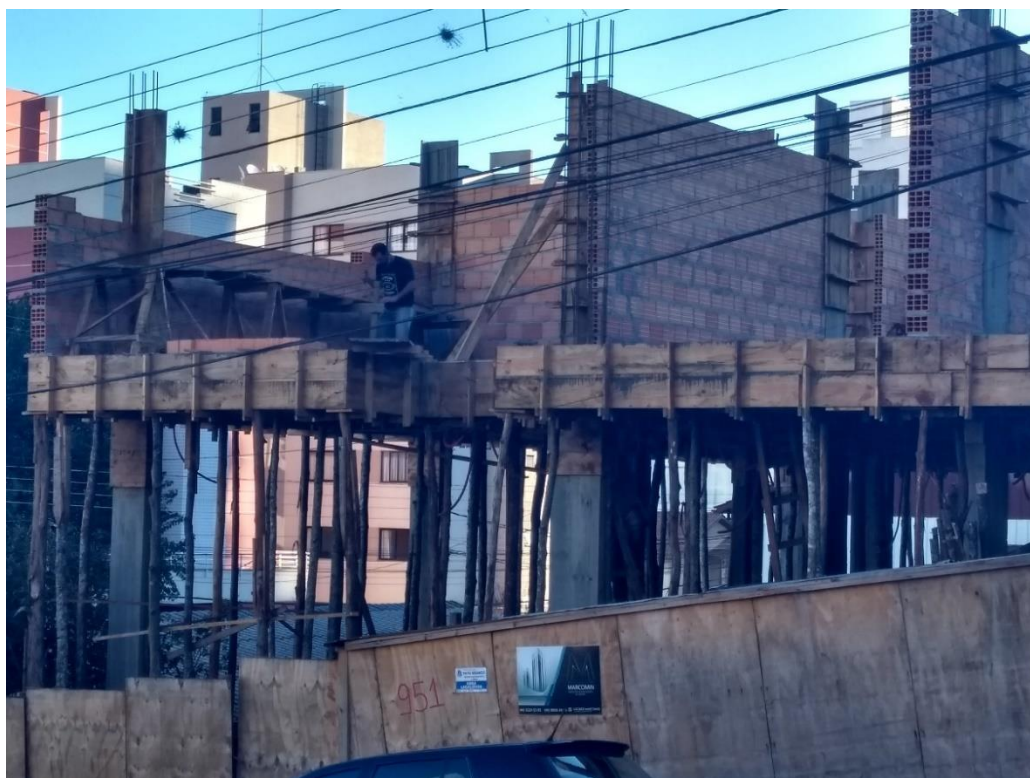
Figura 3: Ausência de EPIs e EPCs para trabalho em altura.

A figura 3 retrata uma obra com tapume, mas não há guarda corpo, nem linha vida. O trabalhador não usa luvas, capacete e a máscara está no queixo. Veja como o cavalete está perto da borda da laje, assim como a alvenaria executada utilizando o cavalete. Nesta obra havia duas mulheres e dois homens trabalhando, sem uso de EPIs adequados.

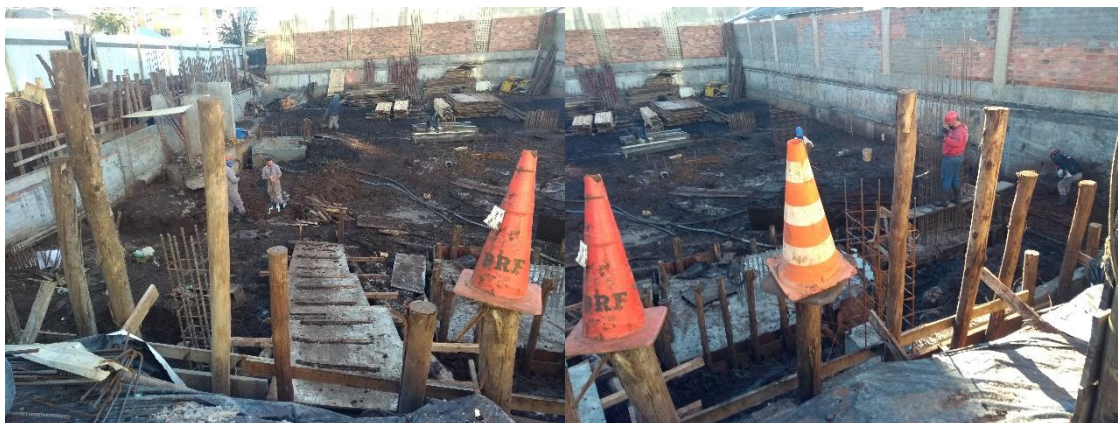
Figura 4: Atividade de escavação e execução de armadura.
Fonte: Autoria Própria

Outro prédio estava na fase inicial, conforme a figura 4. Os trabalhadores possuíam botas impermeáveis, mas não possuíam luva. Havia muito barro, umidade, muitos vergalhões com extremidades expostas e insolação. Um homem estava escavando o barro com uma pá, não possuía luvas, máscara nem capacete. Outro se equilibrava em uma tábua sobre cavaletes apoiados no bloco de fundação para executar a amarração da armadura do pilar.

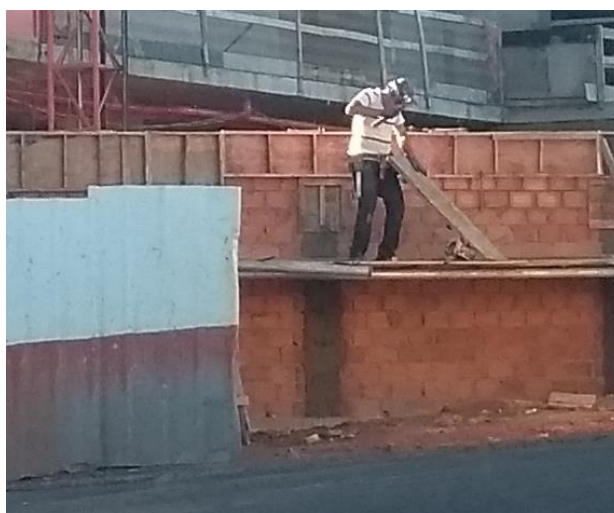
Figura 5: Trabalhador utilizando o corpo como apoio da tábua para martelar prego.
Fonte: Autoria Própria

O trabalhador da figura 5 estava martelando a ponta de uma tábua, usando seu corpo como apoio para a mesma. O impacto pode causar hematomas e a posição não favorece a ergonomia.

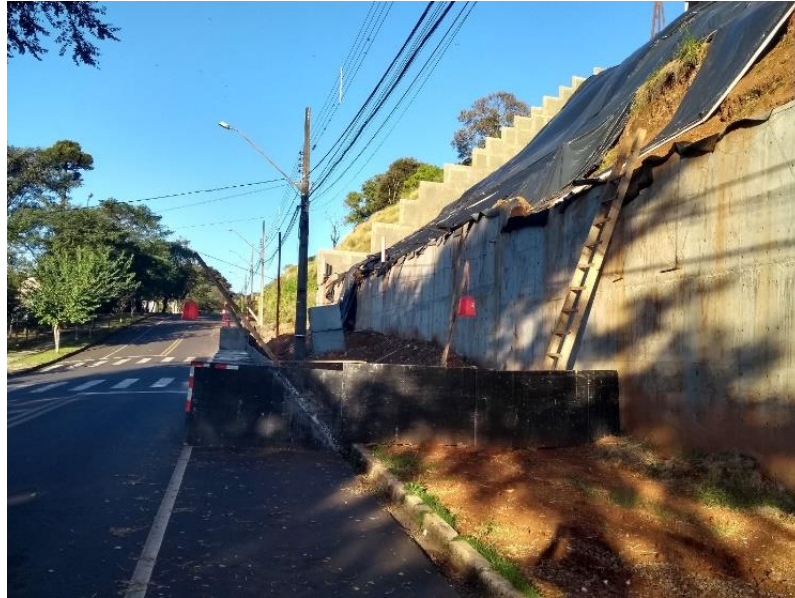
**Figura 6: Escada permite acesso de pessoas não autorizadas.
Fonte: Autoria Própria**

Neste caso houve sinalização na via, mas a escada permite que algum transeunte suba com o intuito de vislumbrar a vista da cidade e acabe se machucando.

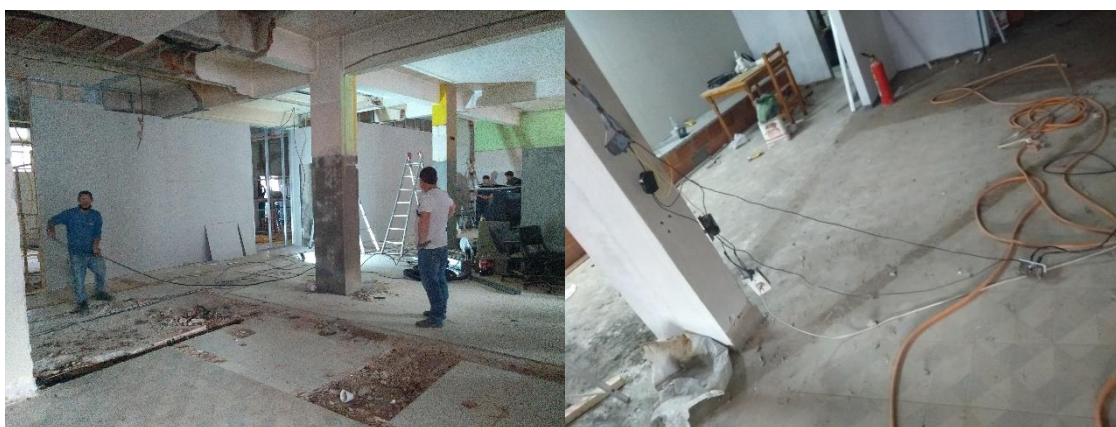
Figura 7: Reforma com várias irregularidades.
Fonte: Autoria Própria

No Centro da cidade havia uma obra de reforma com vários fios espalhados pelo chão obstruindo a passagem, vários plugues em uma única tomada, iluminação inadequada, rampa irregular para descarte de entulho e as pessoas não estavam utilizando máscara nem capacete (mesmo com demolição no teto).

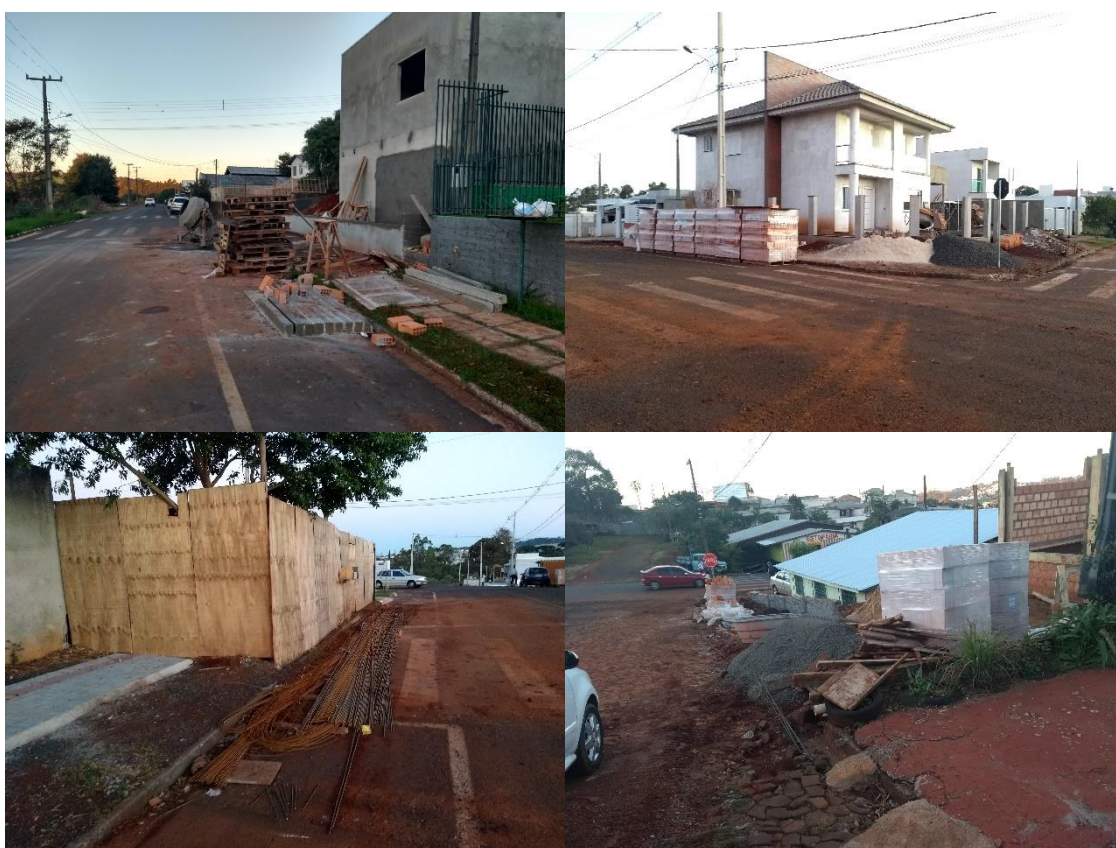
Nas pequenas obras verificou-se com recorrência invasão de calçada sem sinalização, inclusive em faixa de pedestres. Isso demonstra que algumas vezes, além de não mitigar os riscos inerentes aos trabalhadores, ainda expõem os transeuntes ao perigo.

Figura 8: Descumprimento dos limites do canteiro em diversas obras da cidade de Pato Branco.
Fonte: Autoria Própria

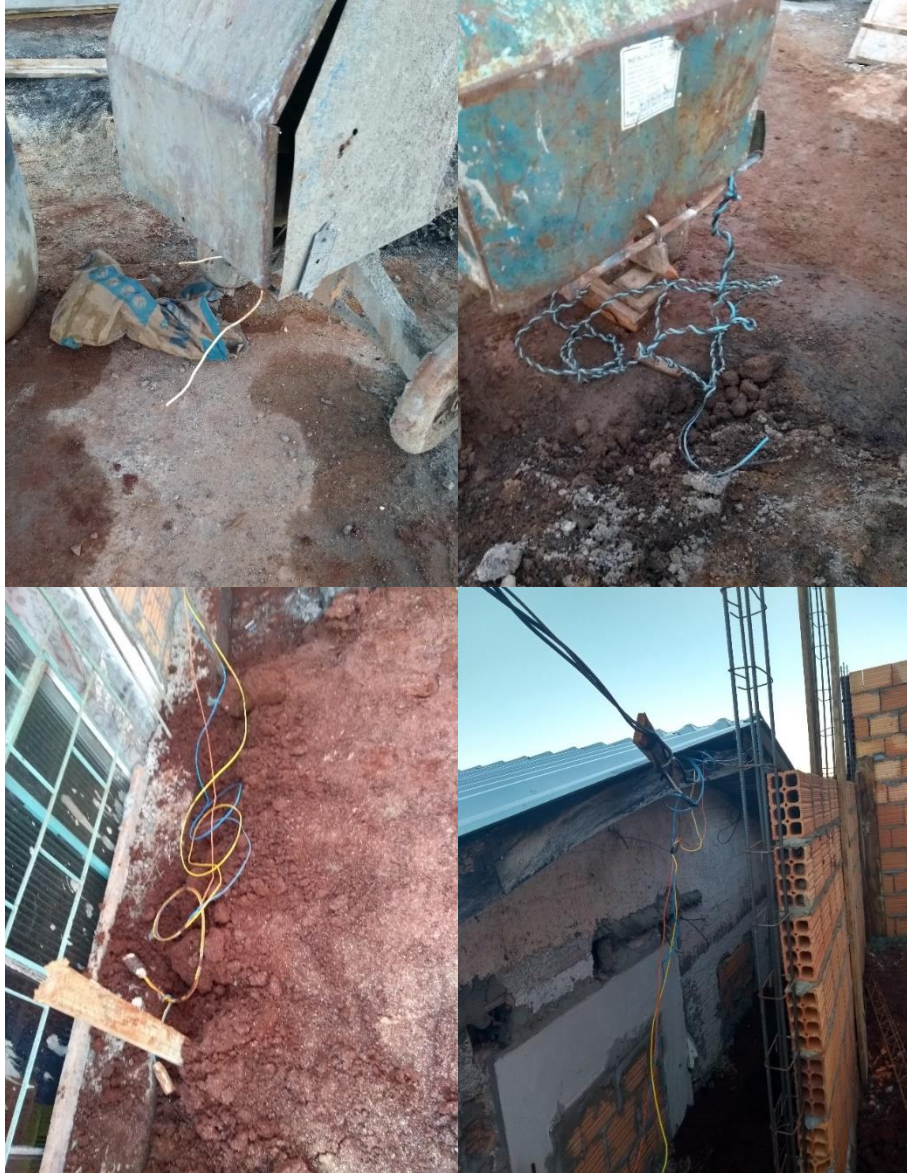
Figura 9: Risco elétrico.
Fonte: Autoria Própria

Conforme a NR 10 (2019), as instalações elétricas devem ser executadas por profissionais habilitados e é proibida a exposição de partes vivas (fios desencapados), não pode obstruir a circulação nem sofrer danos causados por impactos mecânicos e umidade. Deve ser garantido o isolamento e o aterramento elétrico, inclusive de partes de metal que possam ficar energizadas.

As fotos demonstram que nada disso está sendo cumprido, expondo os trabalhadores ao risco elétrico. O equipamento que apresentou maior frequência de irregularidade foi a betoneira e, relativo a fiação, o uso de extensões inadequadas. Não havia utilização de dispositivo Diferencial Residual (DR), nem dimensionamento das instalações elétricas

provisórias, nem quadro de distribuição sinalizado e protegido. A fiação não possuía isolamento dupla e conjunto plugue e tomada era inadequado ou inexistentes.

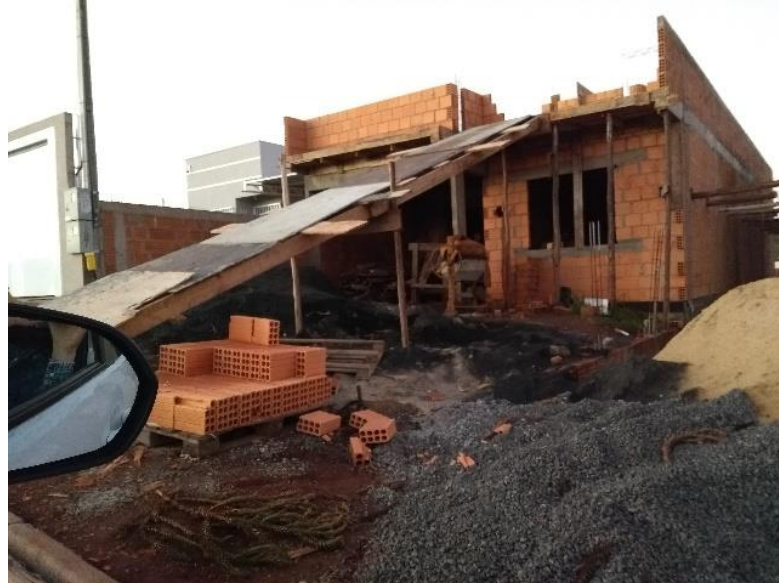
Figura 10: Rampa inadequada.
Fonte: Autoria Própria

Na figura 10, apesar de haver a rampa para transporte de materiais, não possuía dispositivos antiderrapantes nem guarda-corpo. Além disso a inclinação máxima de 15 graus não foi respeitada. Mas é interessante constar que a maioria das obras não possuíam rampas.

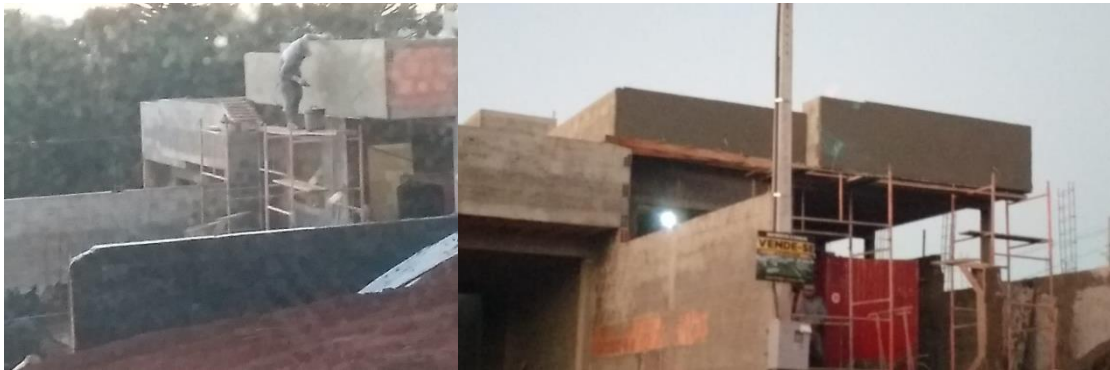
Figura 11: Escada sendo utilizada como andaime.
Fonte: Autoria Própria

A NR 18 (2020) afirma que “no serviço em telhados e coberturas que excedam 2 m (dois metros) de altura com risco de queda de pessoas, aplica-se o disposto na NR 35”. Contudo, não foi observado o cumprimento. Verificou-se que além da inexistência de cinto trava quedas e andaimes adequados, muitas escadas verticais, feitas em sua maioria de madeira, não

ultrapassavam o piso superior, não possuíam travamento em suas extremidades e eram usadas na posição horizontal como andaime ou passarela, conforme a Imagem 11.

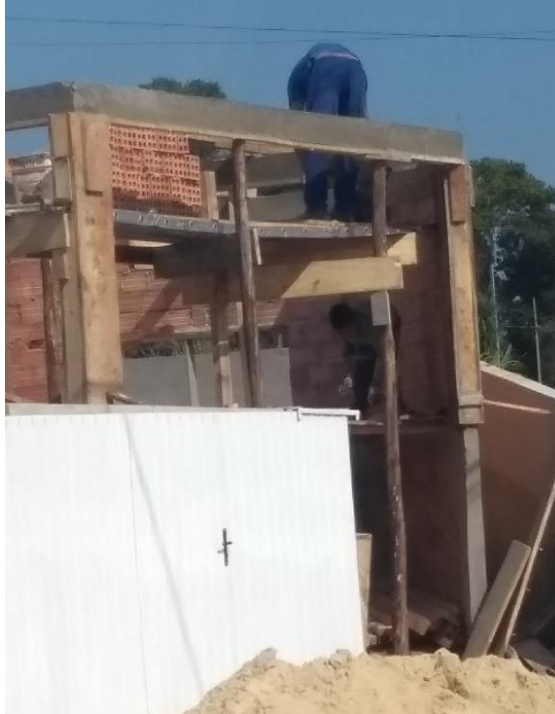
Figura 12: Presença de pessoa menor de idade no canteiro.
Fonte: Autoria Própria.

Uma irregularidade vista com pouca frequência, mas que chamou muito a atenção foi a existência de pessoas que aparentavam possuir menos de 18 anos de idade. E uma casa em fase de alvenaria, por exemplo, havia claramente uma criança dentro do canteiro de obra. Ela parecia não estar trabalhando, mas estava em cima de um andaime de madeira em precárias condições e logo abaixo de um homem que utilizava uma escada de metal na posição horizontal como andaime (aproximadamente 3 metros de altura do chão, sem uso de qualquer EPI ou EPC adequado) para trabalhar na alvenaria. Os pilares ainda estavam com as formas, a viga da platibanda ainda estava com escoramentos, havia restos de madeira espalhados pelo chão e tijolos suspensos. Em outra situação parecia se tratar de um adolescente sem calçado adequado e capacete, empurrando um carrinho de mão.
