**APLICAÇÃO DE ANÁLISE PRELIMINAR DE RISCOS EM INDÚSTRIA DE
PEQUENO PORTE DE MÓVEIS E DECORAÇÕES EM MADEIRA**

MONOGRAFIA DE ESPECIALIZAÇÃO

Monografia apresentada para o Curso de
Especialização em Engenharia de
Segurança e saúde do Trabalho.
Departamento Acadêmico de Construção
Civil, Universidade Tecnológica Federal do
Paraná, Campus Curitiba.

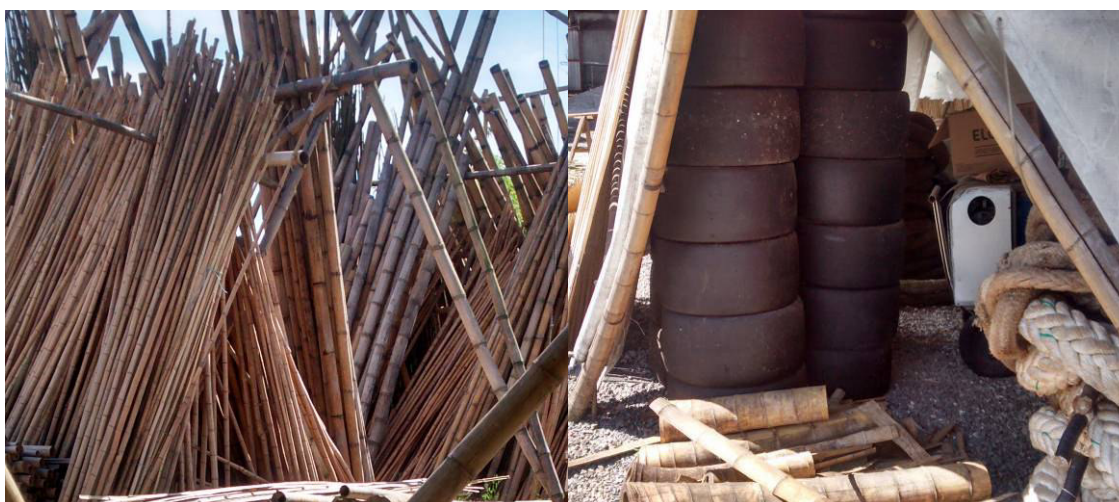
Figura 3 - Estocagem e Secagem.

Na Figura 3 observa-se o ambiente destinado à estocagem e secagem de materiais.

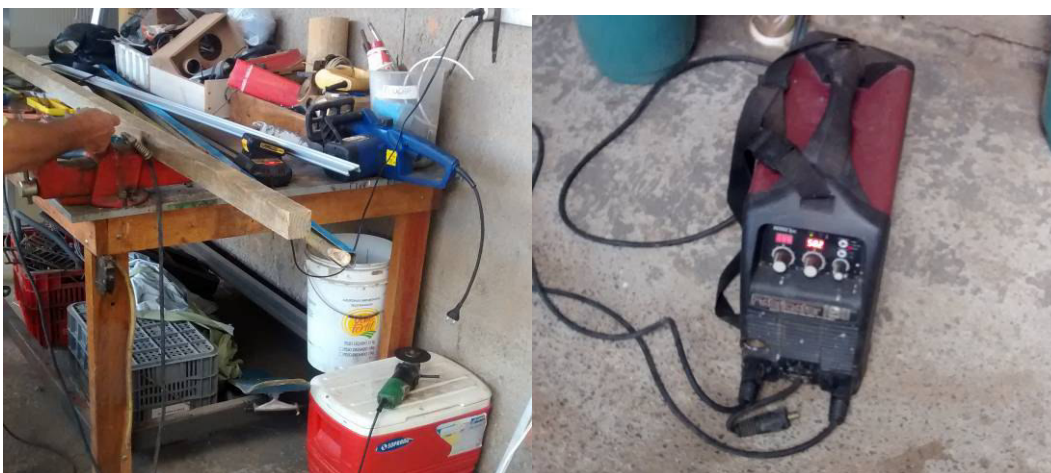
Figura 6 - Bancada principal e Máquina de solda.

- Na bancada principal de marcenaria e nas bancadas de acabamento e montagem o valor de iluminância se mostrou deficiente.

| Atividade / Máquina | Risco | Motivo | Consequência | F | M | R | Recomendações |
|--|---|--|--|---|---|---|--|
| Bancadas | Lesão e corte | Má utilização de ferramentas e/ou iluminação deficiente | Lesões e cortes nos membros | E | I | 3 | Utilizar luvas de proteção e lâmpadas adequadas para o serviço |

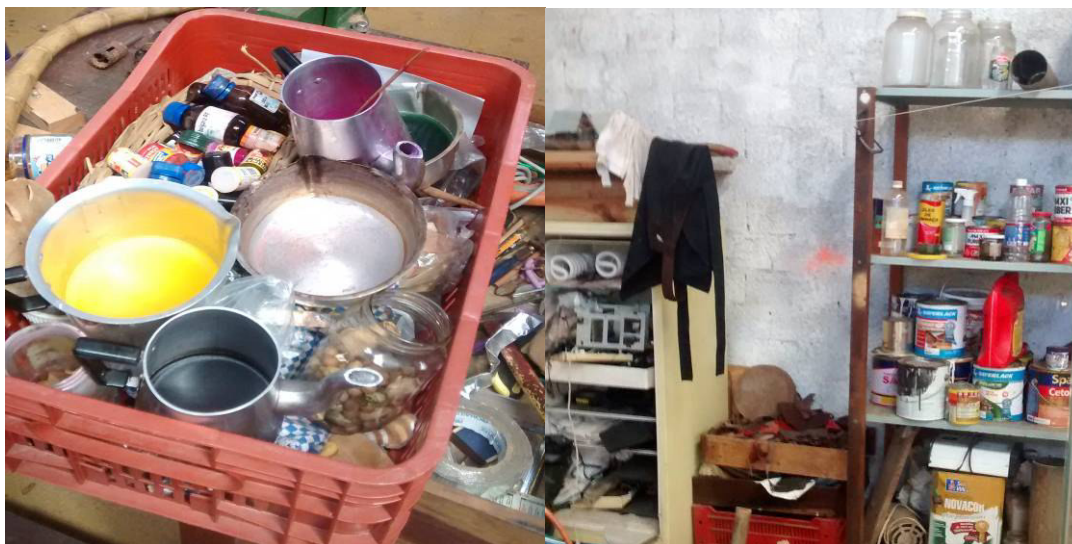
Figura 7 - Estocagem.

Na Figura 7, a estocagem de produtos para acabamento como tintas e vernizes, produtos de limpeza e lâmpadas podem ser observados.
