**LEVANTAMENTO DOS RISCOS DE TRABALHO DOS GUIAS DE**  
**TURISMO EM FOZ DO IGUAÇU - PR**

MONOGRAFIA DE ESPECIALIZAÇÃO

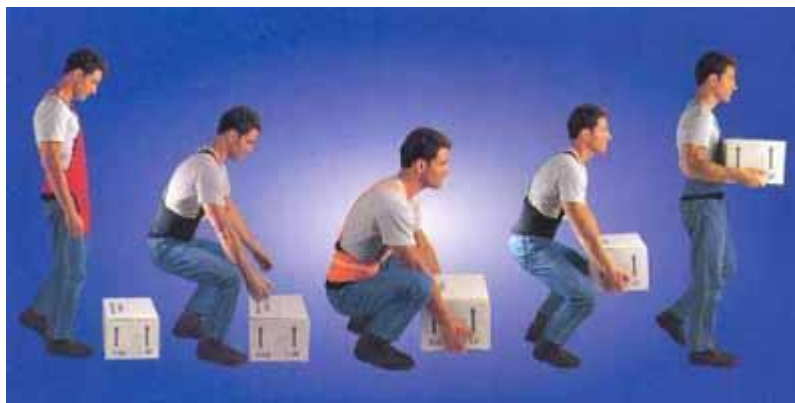
**Figura 1:** Modo ergonomicamente correto de depositar bagagem

O modo ergonomicamente correto de depositar a bagagem no veículo e posterior retirada promove a integridade física e proporcionará uma vida mais saudável e bem estar do trabalhador e assim evitará conforme Weerdmeester (2004) curvaturas incorretas no corpo, torções no tronco e prevenção de exaustão muscular. A figura 1 mostra o modo ergonomicamente correto:

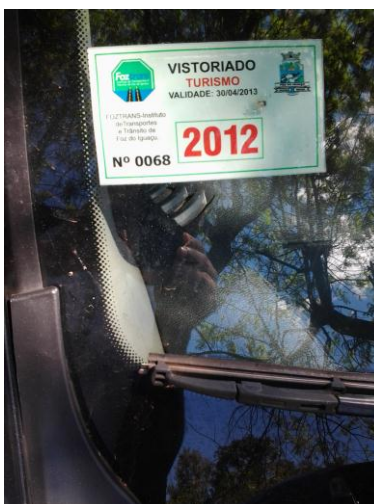
**Figura 3:** Selo de aprovação  
**Fonte:** Autor

Os veículos de turismo passam por inspeção veicular todos os anos, pelo órgão de fiscalização de transporte municipal, onde os mesmos devem estar em perfeitas condições para o transporte de passageiros. Na vistoria são avaliadas as condições dos pneus, tacógrafos para os veículos com capacidade acima de 10 passageiros, cintos de segurança, luzes, extintores, limpadores de para-brisas entre outras avaliações. Estando o veículo aprovado, então é anexado nos para-brisas dianteiro o selo de aprovação (Figura 3) do órgão fiscalizador. Esta medida visa garantir a segurança do trabalhador e dos turistas que estão sendo transportado pelas empresas de turismo de Foz do Iguaçu.

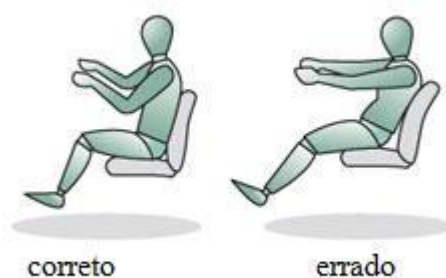
**Figura 4:** Postura correta no veículo

No primeiro caso, ao falar com os turistas que estão acomodados nos assentos traseiros, o guia permanece com a postura inadequada podendo provocar problemas de coluna. Para manter a postura correta, o guia deve evitar permanecer por períodos longos com o tronco virado pra trás, realizando o movimento somente em casos necessários.

A figura 4 demonstra o modo ergonomicamente correto de sentar no veículo.

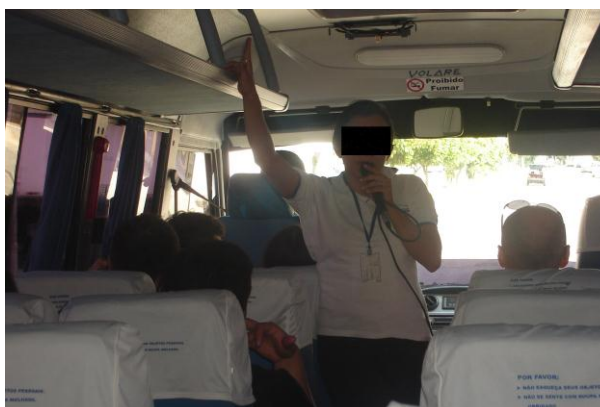
**Figura 5:** Guia no ônibus  
**Fonte:** Autor

Em relação aos micro-ônibus e ônibus, os guias de turismo vão em pé no corredor na parte frontal para realizar as explicações pertinentes aos roteiros. Esta forma de trabalho é extremamente perigosa em caso de acidente ou mesmo uma freiada brusca que pode vir a trazer consequências ao trabalhador. A solução proposta é a elevação da primeira poltrona e inverter para o lado oposto dos passageiros. Isto possibilitará que todos os passageiros possam visualizar o guia de turismo, que estará sentado na poltrona e com cinto de segurança afivelado. Respeitando a Resolução 292/08 do CONTRAN, o veículo que modificar as características originais deverá passar por inspeção de segurança para a emissão certificado de segurança veicular – CSV, e do certificado de registro e licenciamento de veículos – CRLV, conforme regulamentação específica do INMETRO.

A figura 5 demonstra o trabalho do guia em um ônibus de turismo.

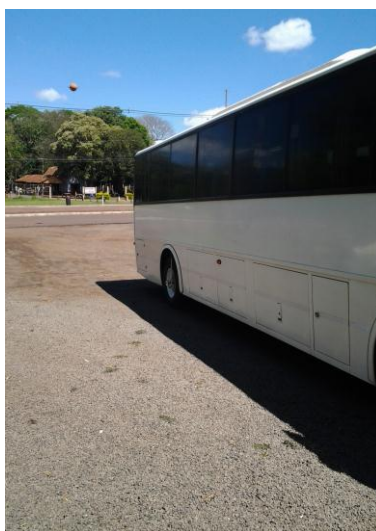
**Figura 6:** ônibus com vidros contínuos sem aberturas  
**Fonte:** Autor

O município de Foz do Iguaçu é uma cidade de verões muito quentes chegando facilmente aos 40°C. O equipamento de ar condicionado é muito utilizado para suportar as altas temperaturas, porém, quando indagados os motoristas quanto à manutenção do equipamento, constatou-se que a manutenção é realizada somente quando ocorre algum defeito que acarrete no desempenho da função, mas em relação às doenças respiratórias ocasionadas devido à má manutenção, não houve preocupação por parte dos condutores e empresas.

A figura 6 mostra um ônibus de turismo que não possui janelas com aberturas.

O ar condicionado é um dos maiores causadores de doenças respiratórias, pois resseca a mucosa do nariz aumentando as chances de infecções. Para evitar problemas respiratórios é necessária a manutenção do equipamento a cada 6 meses. A NR 12 estabelece a realização da manutenção preventiva e corretiva determinada conforme o fabricante.

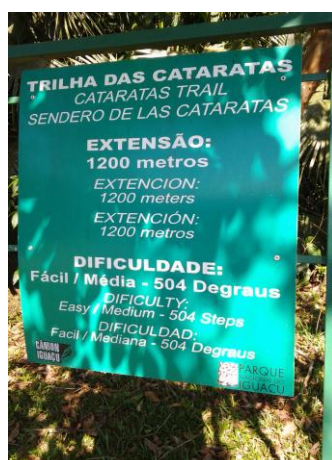
**Figura 7:** Distância do percurso do circuito e dificuldade  
**Fonte:** Autor

O percurso recorrido no Parque Nacional do Iguaçu que permite uma visão panorâmica das Cataratas do Iguaçu é de 1200 metros, considerados de dificuldade moderada devido aos degraus existentes. Cardoso *et al*, (2002) comenta sobre a necessidade de informar aos passageiros quanto ao grau de dificuldade dos roteiros e obedecer à sinalização sempre ficando atento a animais peçonhentos.

A figura 7 apresenta a distância dificuldade do circuito utilizado no trabalho dos guias de turismo.

O guia deve sempre carregar consigo chapéus, protetor solar, roupas leves, guarda-chuva, capas de chuva e repelentes; utilizando estes pertences de acordo com as condições climáticas do dia e água para hidratar-se, pois nos verões a temperatura ultrapassa os 40° C e os principais mecanismos de defesa do organismo intenso são a vasodilatação periférica e a sudorese. O calor pode provocar vários tipos de doenças tais como: câncer de pele, prostração térmica, desidratação, câimbras de calor, insolação, intermação, catarata, enfermidade das glândulas sudoríparas, edema pelo calor.

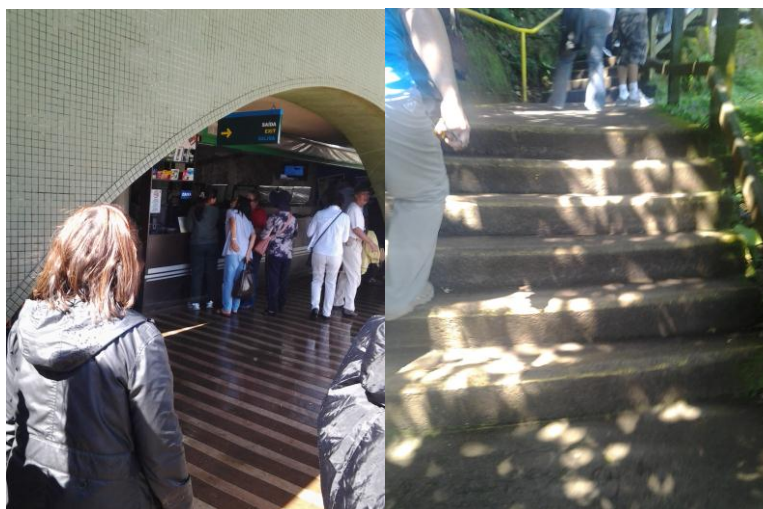
**Figura 8 e 9:** Falta de sinalização de advertência  
**Fonte:** Autor

Mesmo o guia conhecendo o ambiente, o local não apresenta boas condições relacionadas à sinalização visual do ambiente, sendo que, além dos trabalhadores do turismo, a maior parcela que utiliza o circuito é de visitantes que estão em sua maioria pela primeira vez no local. Seguindo os padrões da NBR 7195/95, as escadas, bordas de entrada dos elevadores, meios fios ou diferenças de nível onde haja a necessidade de chamar a atenção, partes superiores e laterais de passagem que apresentem riscos, fundos de letreiros de advertência, vigas, pilastras que apresentem risco de colisão devem estar indicadas com sinalização amarela. Todas as cores adotadas e os locais, segundo a norma Norma 7195/95, podem ser vistos no anexo 4 deste trabalho.

A figura 8 e 9 apresenta os locais com falta de sinalização de advertência no circuito.

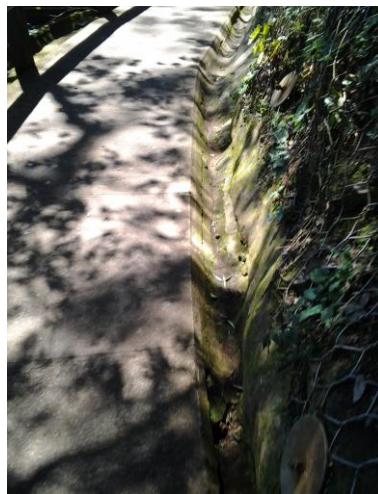
**Figura 10:** Falta de rodapé e corrimão  
**Fonte:** Autor

Ao caminhar no circuito das cataratas, o guia necessita informar, orientar o grupo que está conduzindo. Diante disto, podem ocorrer acidentes ou incidentes, devido à má sinalização no circuito. Entre os problemas estão à falta de sinalização amarela para facilitar a visualização nas bordas das canaletas de escoamento pluvial e também por razão de estarem no mesmo nível o que facilita torções, lesões ou mesmo fraturas.

A figura 10 mostra a falta de rodapé e corrimão no lado direito do circuito.

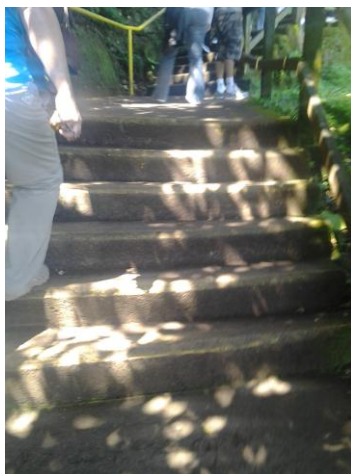
**Figura 11:** Corrimão em desacordo com a NR 12  
**Fonte:** Autor

Em determinados pontos já estão sendo colocados corrimões metálicos de cor amarela na parte superior para facilitar a visualização dos usuários. Outro fator importante da cor amarela destes corrimões é a identificação de insetos ou animais peçonhentos que podem estar neles. Quanto ao padrão de cores, os corrimões novos estão conforme a NBR 7195/95, mas não estão conforme os padrões estabelecidos pela NR 12, quanto ao modelo.

A figura 11 ilustra o corrimão do circuito em desacordo com a NR 12.

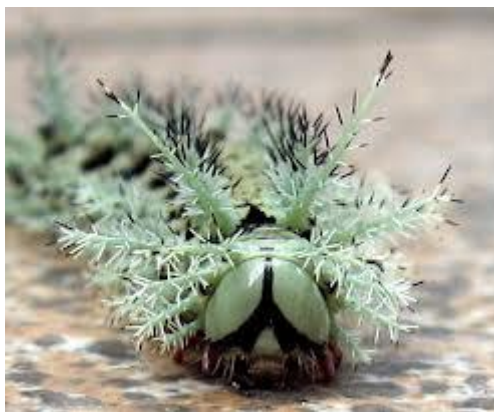
Um exemplo de acidentes que podem ocorrer nos corrimões é a taturana (*Iomina obliqua*), que possui espinhos venenosos e em determinados períodos estão comumente, ao longo do circuito. A cor amarela nos corrimões facilita muito sua visualização garantindo a segurança do trabalhador e visitantes. Em caso de contato, a vítima deve procurar imediatamente a equipe de enfermagem do Parque Nacional que estão localizados no Porto Canoas para as primeiras iniciativas médicas que posteriormente serão encaminhados para uma unidade de saúde. Quando possível coletar cuidadosamente a lagarta para identificação.

**Figura12:** Taturana (*Iomonía obliqua*)  
**Fonte:** oversodoinverso.com/

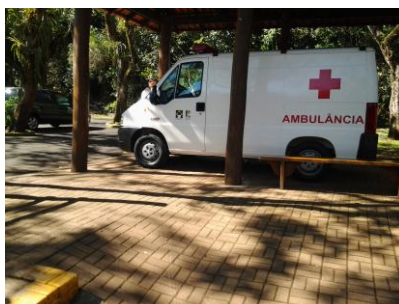
A figura 13 mostra a ambulância utilizada nos serviços prestados no Parque Nacional.

**Figura 13:** Ambulância do Parque  
**Fonte:** Autor

Em caso de ocorrer algum acidente, o guia deve procurar o ambulatório do Parque Nacional, localizado no setor Porto Canoas, que disponibiliza de um técnico em enfermagem e ambulância. Para Campos (1998), o preparo técnico garante o domínio de informações e fundamentos de higiene e segurança do trabalho. Ainda Ribeiro (2012), comenta que acidente deverá ser comunicado à Previdência Social até o primeiro dia útil seguinte a ocorrência o em caso de morte comunicação imediata.

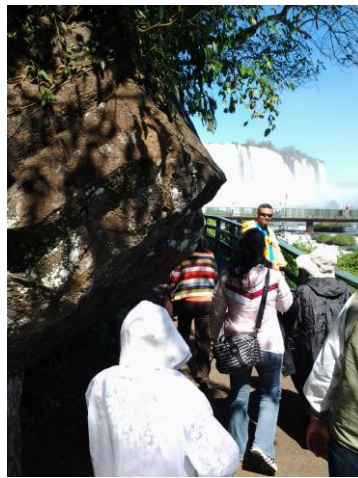
**Figura 14:** Rocha exposta no circuito  
**Fonte:** Autor

O circuito apresenta em certos pontos, rochas expostas em locais de passagem (figura 14). A avaliação do local constatou que diversas pessoas passam despercebidas destes locais de risco, e isto pode ocasionar lesões graves principalmente na cabeça, devido à altura que se encontram as rochas. Como solução à problemática inicial a pintura de cor amarela para facilitar a visualização e futuramente o desvio da passarela para o sentido oposto da rocha evitando o contato dos usuários.
